## 금남IC 2교

# 제1장 금남IC 2교

본 과업 대상 시설물인 금남IC 2교는 국도46호선 상에 위치한 총 연장 L=135.0m, 폭 B=13.5m의 도로교량으로 행정구역상 경기도 남양주시 화도읍에 위치하며, 2005년 12월 20일에 준공되어 약 18년간 공용중인 구조물이다.

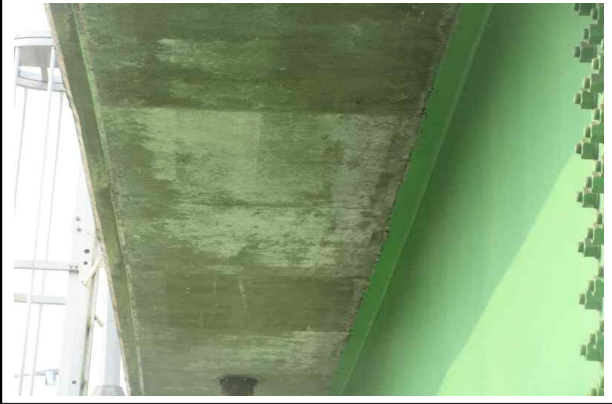
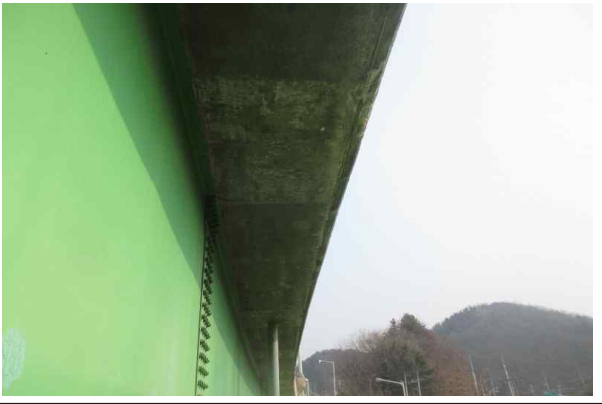
| 캔틸레버 백태 S2 | 캔틸레버 백태 S2 |

- 백태의 경우 바닥판 S1~S3 우측 캔틸레버에 국한되어 발생한 상태로 조사되었으며, 외관조사 결과 바닥판 하면에 물 끓기홈(Notch)이 시공되어 우천시 발생하는 유입수의 차단이 이루어진 상태로 확인되었다. 따라서 바닥판에 발생한 백태는 Deck Plate부식과 동일한 편구배도에 의해 집중된 교면수가 방호벽과 슬래브의 이음부 사이로 유입되며 발생한 손상으로 판단되고, 손상의 형상이 유종을 띄지 않고 표면에 얇게 퍼져나간 백화에 가까운 손상으로 콘크리트 내구성에 대한 문제는 없을 것으로 판단된다.

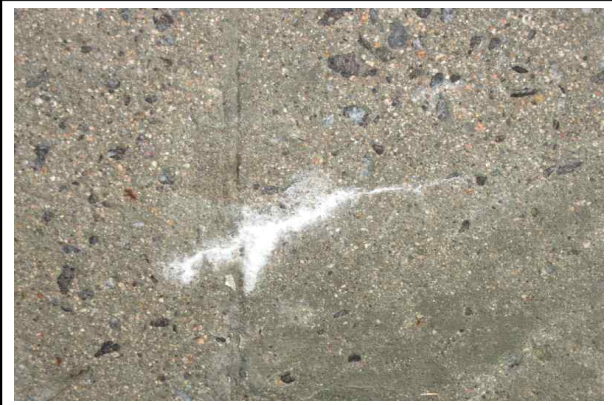
| 바닥판 균열부 백태 S2 | 좌측 캔틸레버 상태양호 S2 |

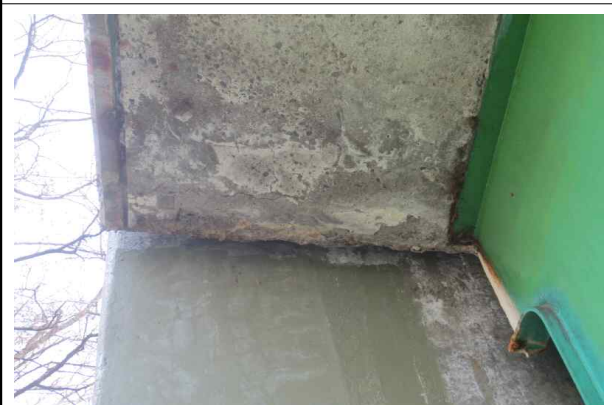
| 바닥판 박리 S3 | 바닥판 파손 S3 |

- 들뜸의 경우 S3 백태 발생부위에 동반되어 나타난 손상으로 국부적인 피복부족 구간에 교면수가 유입되며 발생한 손상으로 판단되며, 공용 중 손상진전에 의한 단면감소와 철근노출 우려가 있으므로 시설물 관리차원의 단면보수가 필요할 것으로 판단된다.
- 박리의 경우 S3(A2) 단부에 발생한 손상으로 Exp. Joint(A2) 누수에 의한 우수유입이 주요원인으로 판단되며, 누수의 경우 2019년 신축이음 교체 이후 현재일 까지 발생하지 않는 상태로 조사되었다. 시설물에 미치는 영향은 크지 않으나 시설물 관리차원의 단면보수가 이루어질 경우 보다 건전한 상태로 유지관리가 가능할 것으로 판단된다.

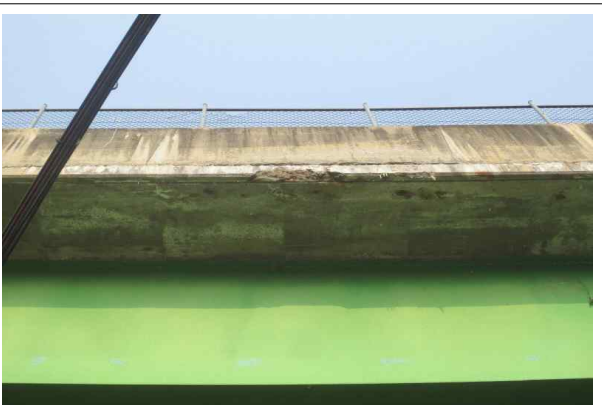
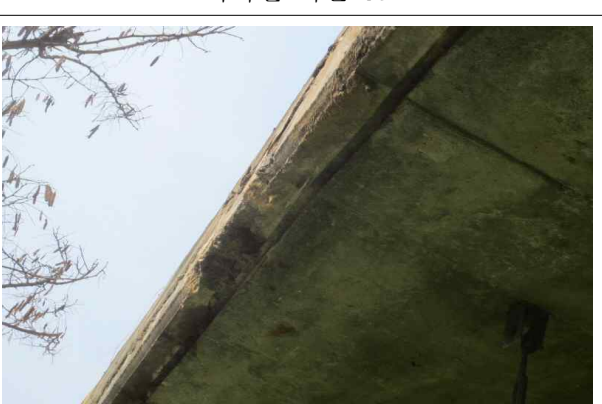
| 바닥판 들뜸 S3 | 바닥판 파손 S3 |

- 파손의 경우 S3에 발생한 손상으로 유지관리 중 작업차량과의 충돌에 의한 손상으로 판단된다. 다만 금남IC 2교 S3는 경춘로를 횡단하는 구간으로 공용 중 우수접촉 등에 의한 손상의 진전과 2차 손상(박락) 발생 시 시설물을 교차하는 차량과의 충돌위험이 있으므로 단면털기를 통한 정비가 필요할 것으로 판단된다.

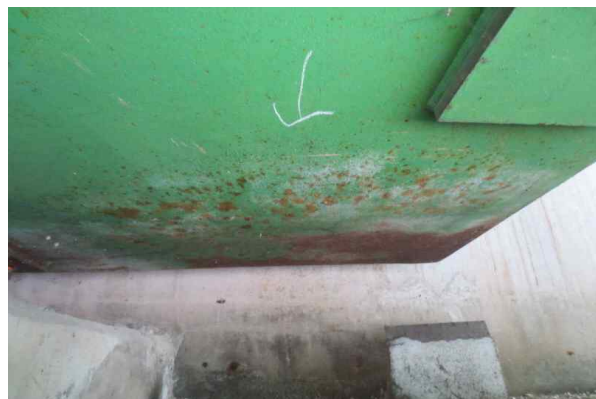
거더 부식 S1-G3-LF

- 도장박리의 경우 S1-G1-SP1에 발생한 손상으로 도장미흡과 공용 중 노후화에 따른 손상으로 부식방지를 위한 재도장이 필요한 것으로 판단된다.
- 부식의 경우 전체 경간에 국부적으로 나타난 손상으로 중앙부에 발생한 부식의 경우 도장미흡과 공용 중 노후화에 따른 손상이며, 단부에 발생한 부식의 경우 신축이음 누수에 의한 우수접촉이 주요원인으로 판단된다.
- 중앙부에 발생한 부식의 경우 손상의 정도가 경미하여 시급한 보수를 요구하지 않으나 단부측에 발생한 부식의 경우 부식의 진행에 따른 내구력 소실 우려가 있으므로 일괄적인 보수가 불가능할 경우 부분보수를 통한 부식제거와 재도장이 필요할 것으로 판단된다.

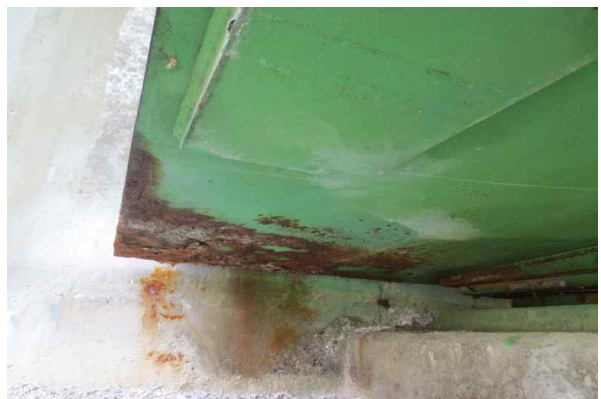
거더 부식S1-G3-LF

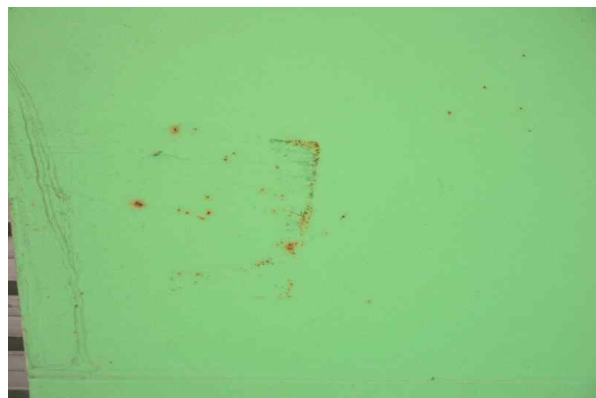
거더 부식 S2-G1-LF

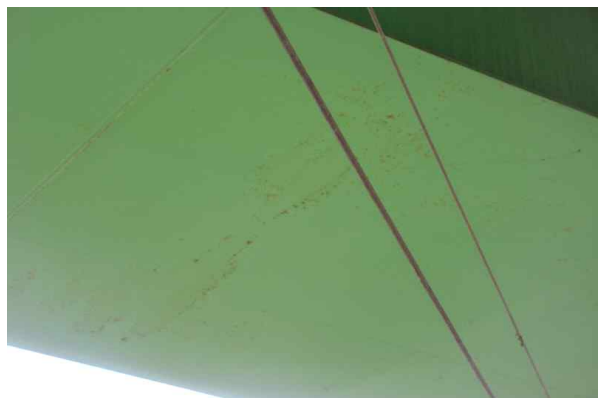
거더 부식S2-G1-LF

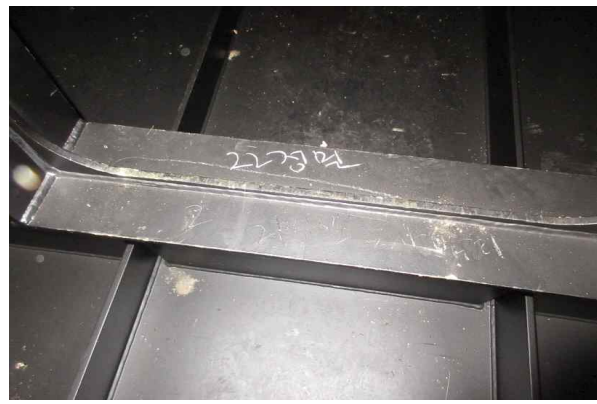
도장박리 S1-G2-LF

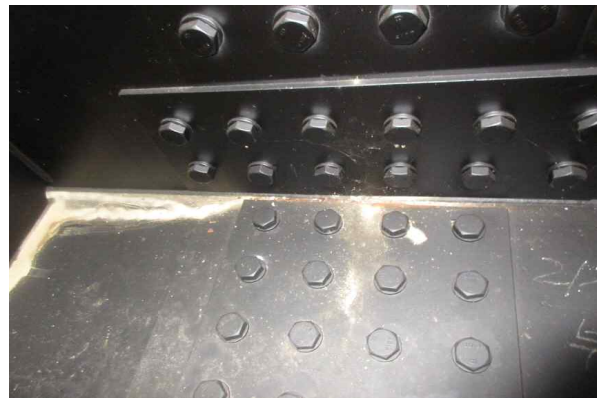
강재부식 S1-G3-LF

- 누수흔적의 경우 교량의 외측부에 시공된 G1, G3에 발생한 손상으로 우천 시 스플라이스 이음부로 우수가 유입되어 발생한 손상으로 조사되었다. 외관조사를 통한 검토 결과 우수의 유입량이 많지 않으며 도장박리나 부식과 같은 2차 손상이 발생하지 않은 상태로 조사되어 현 시점에서 부재에 미치는 영향은 없는 것으로 판단된다. 하지만 공용 중 지속적인 우수의 유입이 발생할 경우 2차 손상발생 및 내구력 저하 우려가 있으므로 실링보수를 통한 우수차단이 필요한 것으로 판단된다.
- 폐자재 적치의 경우 용접, 조명(전기설비)설치, 재하시험 등 유지관리 작업도중 발생한 폐기물로 시설물 관리차원의 청소를 통한 제거가 적합한 것으로 판단된다.
- 도장긁힘 및 강재변형의 경우 리브에 발생한 손상으로 시공초기 운반 및 적치과정에 발생한 손상이며, 강재변형의 경우 내구성에 미치는 영향은 경미할 것으로 판단되나 지속적인 점검을 통한 관리가 이루어져야 할 것으로 판단된다.
- 도장박리의 경우 손상의 형태가 시공초기 외부충격, 도장미흡, 용접열에 의한 손상이며, 일부 손상의 경우 부식이 발생된 상태로 재도장을 통한 부식방지가 필요한 것으로 판단된다.
- 부식의 경우 하부플랜지와 스플라이스에 주로 발생하였으며, 도장박리와 우수유입에 의한 손상으로 판단된다. 현장조사 당시 부식에 의한 단면감소는 확인되지 않았으며 손상의 정도가 경미하나 장기적 측면에서 재도장이 필요한 것으로 판단되며, 보수 시 부식에 한정적인 일부보수보다 손상원인에 대한 보수가 병행되어 이루어질 경우 보다 경제적인측면과 유지관리에 용이할 것으로 판단된다.

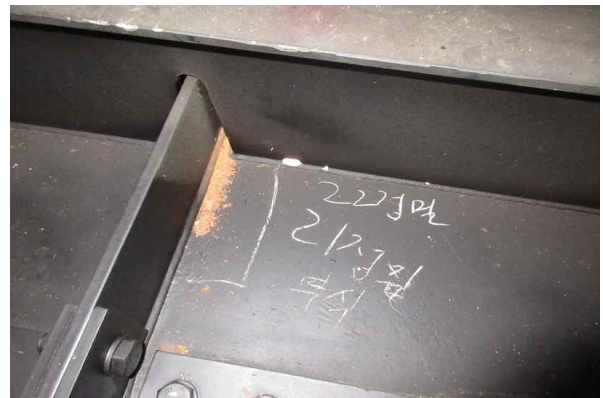
강재부식 S2-G1-LF

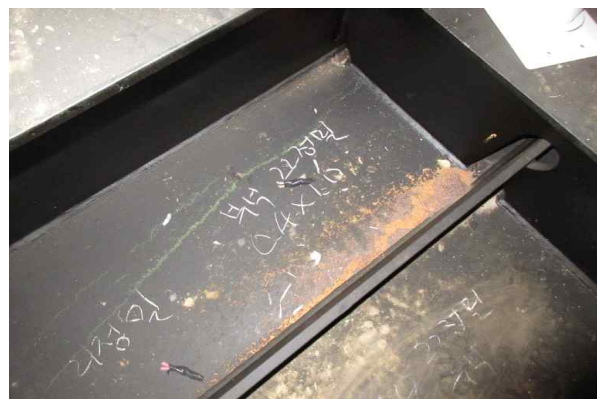
강재부식 S2-G1-LF

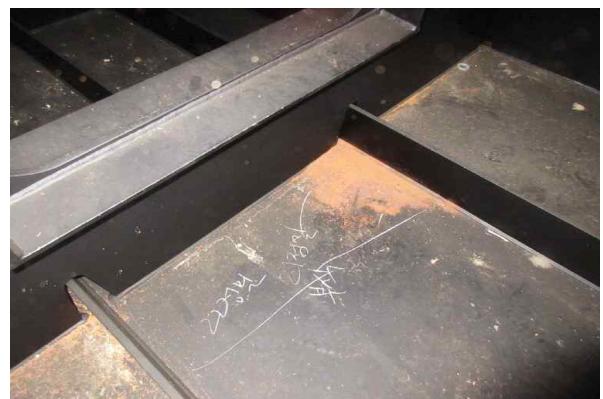
강재부식 S2-G1-LF

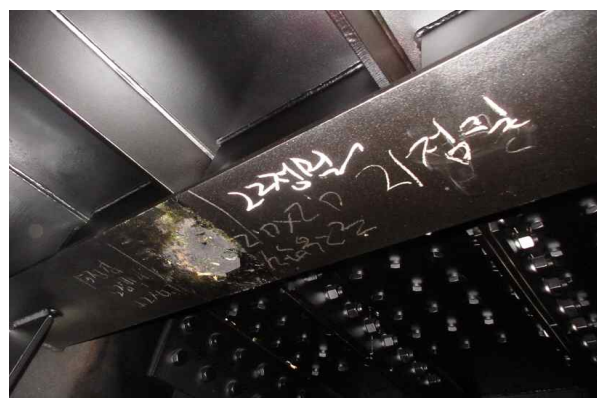
도장박리 S2-G2-UF

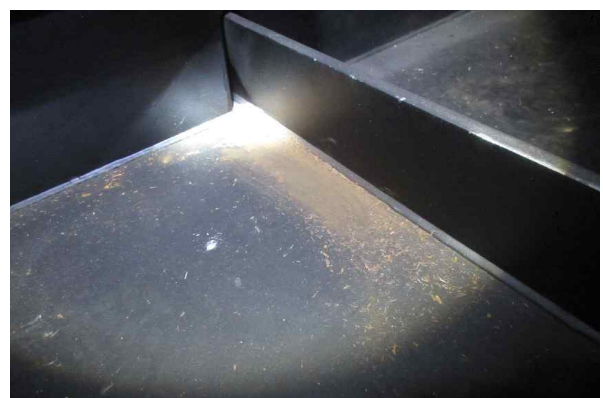
강재부식 S2-G2-LF

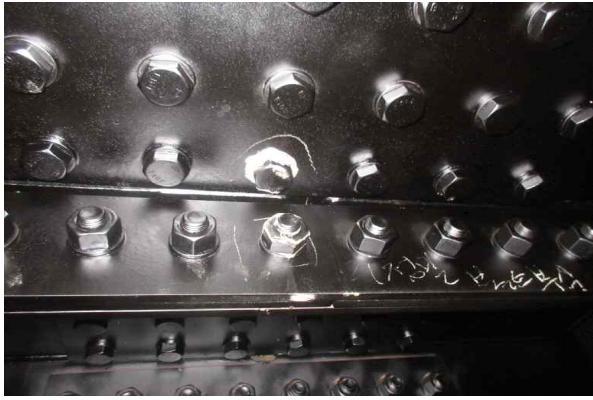
S.P 볼트부식 S2-G3--SP6

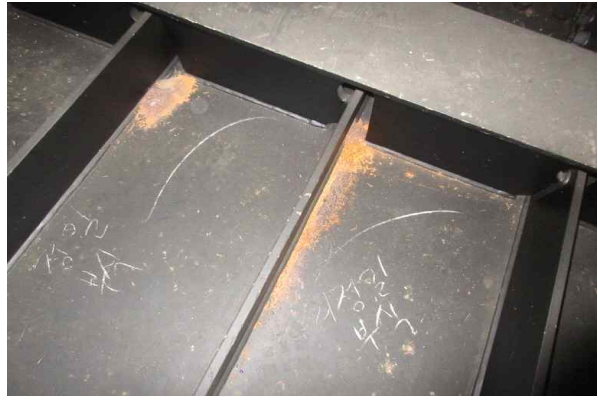
강재 부식 S2-G3-LF

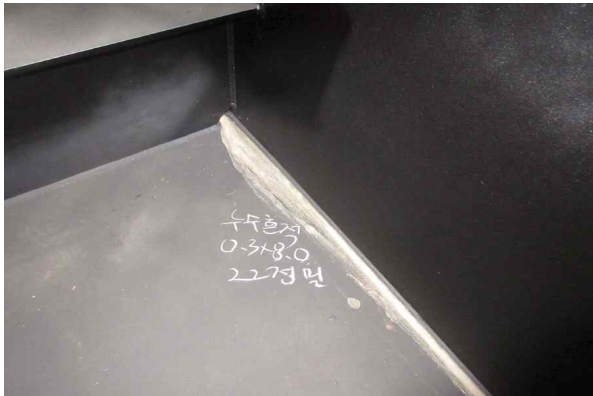
누수혼적 S3-G1-LF

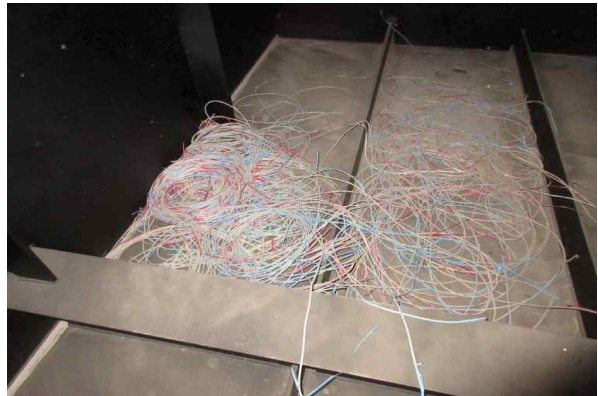
폐자제 적치 S3-G1-LF

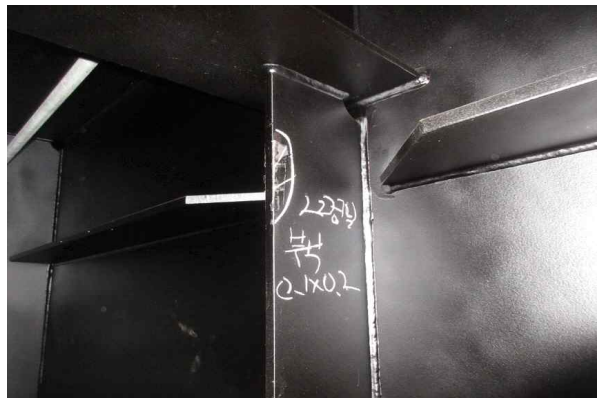
강재부식 S3-G2-RW

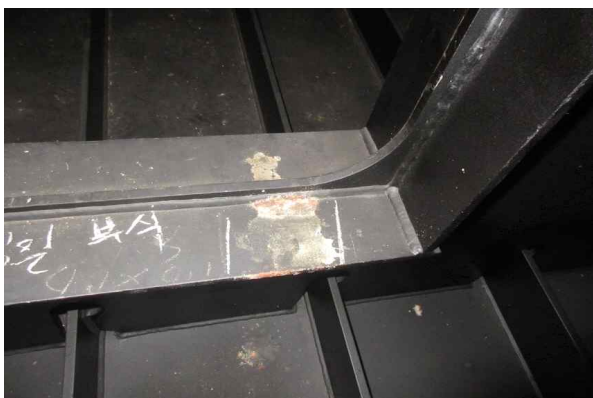
강재부식 S3-G3-G-LF

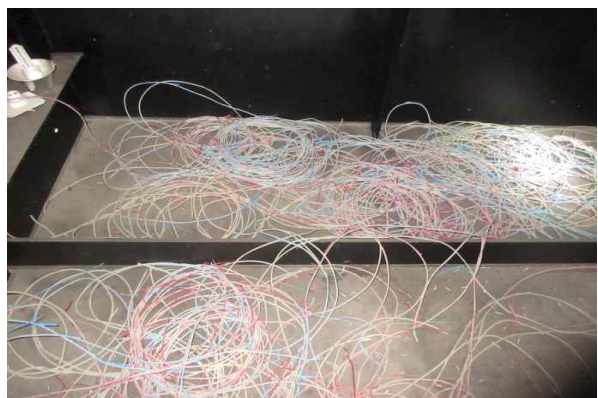
폐자제 적치 S3-G3-LF

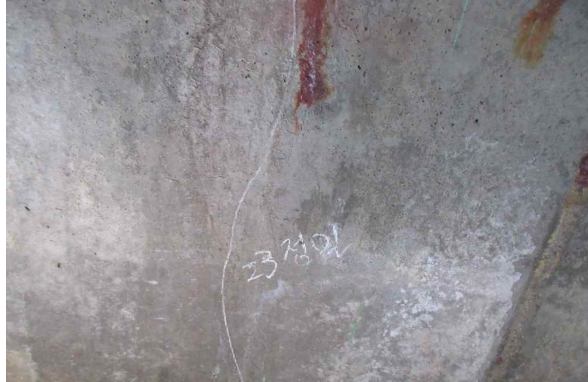
| <p>교대 균열(0.3mm 미만) A1</p> | <p>교대 백태 A1</p> |

- 균열(0.3mm미만)의 경우 시공초기 건조수축 및 온도변화에 따른 비구조적 손상이며, 기점검자료 검토 결과 손상의 진전은 없는 상태로 확인되었다. 현 시점에서 보수를 요구하지 않는 상태로 조사되었으나, 시설물 관리차원의 표면보수가 적합할 것으로 판단된다.
- 폐콘크리트 적치의 경우 2019년 신축이음 교체 시 발생한 손상으로 구조물에 미치는 영향은 없으나 시설물 관리차원의 청소가 필요할 것으로 판단된다.
- 누수흔적의 경우 2019년 신축이음 교체 이전 발생한 누수에 의한 손상이며, 폐콘크리트 적치의 경우 2019년 신축이음 교체 시 발생한 손상으로 조사되었다. 구조물에 영향을 미치는 손상은 아니나 시설물 관리차원의 표면보수와 청소가 필요할 것으로 판단된다.
- 교대 누수흔적 부에 발생한 박리, 박락의 경우 다짐불량에 의한 공극부에 우수가 유입되고 온도변화에 따른 팽창작용이 주요원인으로 판단되며, 최소피복을 상실한 상태로 판단되어 단면보수를 통한 보수가 필요한 것으로 판단된다.
- 교대에 발생한 모든 손상의 주요원인은 신축이음 하부 누수에 의한 우수유입이며, 신축 이음 재설치를 통한 보수가 2019년에 이루어진 상태로 확인되었다. 따라서, 점검일 기준 교대의 내구력 회복을 위한 보수시기가 적합한 것으로 판단되며, 보수 이후에도 지속적인 점검을 통한 신축이음 누수 여부에 대한 이루어질 경우 공용기간 내 건전한 상태를 유지할 것으로 판단된다.

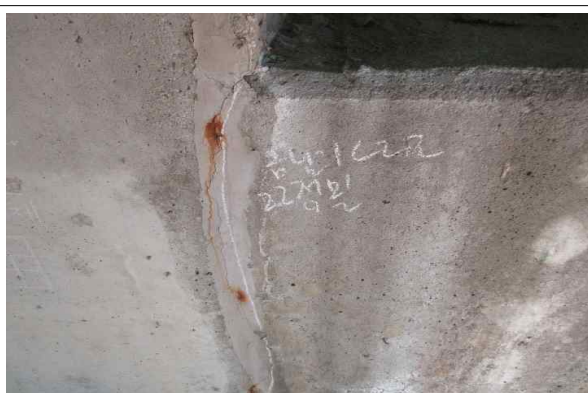
| <p>교대 균열(0.3mm 미만) A2</p> | <p>교대 박리 A2</p> |

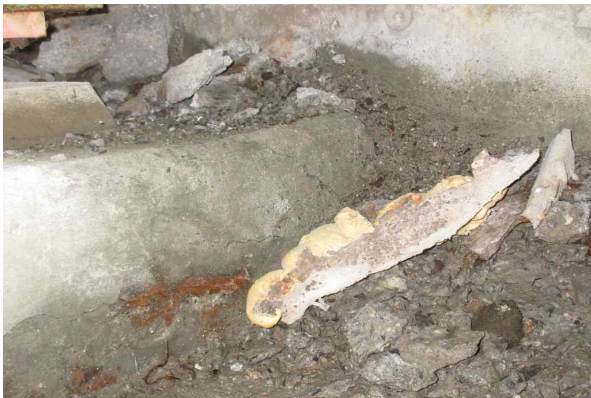
| 받침콘크리트 파손 A1-SH1 | 재료분리 A2-SH1 |

- 이동량 게이지 탈락의 경우 공용 중 노후화에 발생한 손상으로 구조물에 영향을 미치는 손상이 아니며, 교대 일방향(고정단) 받침장치 손상으로 재설치를 통한 보수는 불필요한 것으로 판단된다.
- 받침콘크리트에 발생한 손상의 경우 건조수축, 수분점축 등에 의한 경미한 손상으로 보수를 필요로 하는 손상은 없는 상태로 판단되어 지속적인 점검 이후 손상의 진전 또는 이상 징후 발생 시 손상부에 대한 보수가 적합할 것으로 판단된다.

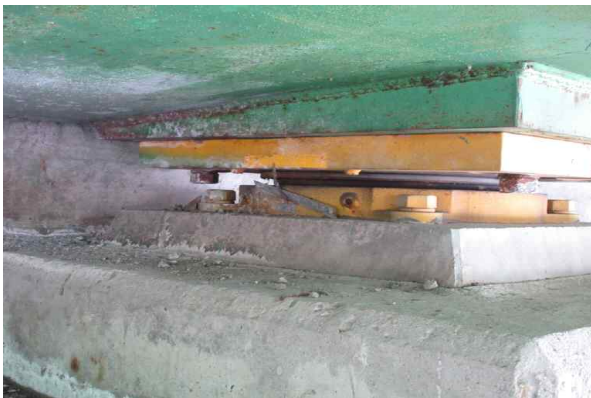
| 받침장치 이동량 게이지 탈락 A2-SH2 | 받침장치 상태양호 P2-SH2 |

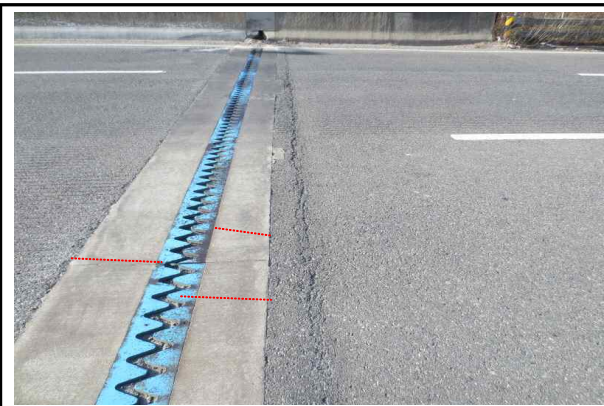
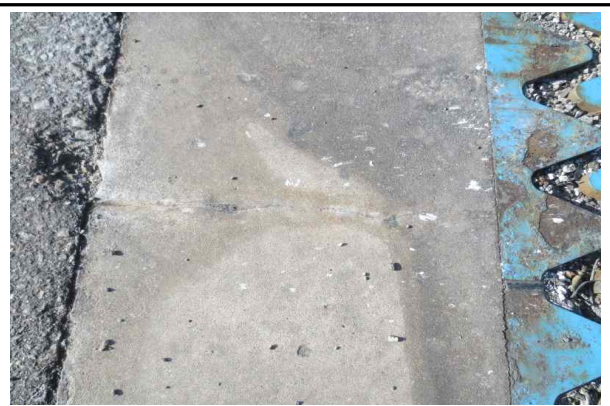
| <p>후타재 균열(0.3mm 미만) Exp.Joint-A1</p> | <p>후타재 균열(0.3mm 미만) Exp.Joint-A1</p> |

- 신축이음 Exp.Joint-A1, A2에 발생한 후타재 균열(0.3mm미만)의 경우 균열의 형상이 신축이음과 평행되지 않아 신축거동불량 등에 의한 구조적 문제는 없는 상태로 후타재 타설 이후 발생된 온도변화와 공용 중 차량통행에 따른 반복하중이 주요 원인으로 판단된다.
- 금남IC 2교의 경우 편구배도 -5%, 5%에 의해 우천 시 신축이음 외측부로 우수가 집중되고 배수이후 일부 잔여물이 퇴적되며 발생한 손상으로 판단된다. 퇴적된 토사의 양이 경미하여 신축거동에 영향을 미치지 못할 수준으로 지속적인 배수시설 정비가 이루어질 경우 토사퇴적 등에 의한 문제는 발생하지 않을 것으로 판단된다.
- 단차의 경우 신축이음 Exp.Joint-A2에 발생한 손상으로 접속포장 소성변형에 의한 손상으로 차량통행에 따른 반복하중이 원인으로 판단된다. 금회 신규 조사된 손상이며 경미한 수준의 단차로 현 시점에서의 보수는 필요치 않은 상태로 판단되나, 지속적인 추적관리를 통한 상태확인이 필요할 것으로 판단된다.
- 차수판 볼트탈락의 경우 공용 중 차량통행 시 발생하는 진동에 의한 손상으로 구조물에 미치는 영향은 없는 손상이나 공용 중 추가적인 볼트탈락 등에 의한 차수판 탈락 시 통행중인 차량과의 충돌우려가 있으므로 볼트 재설치가 필요하며, 보수 이후 볼트체결 상태에 대한 확인이 필요한 것으로 판단된다.

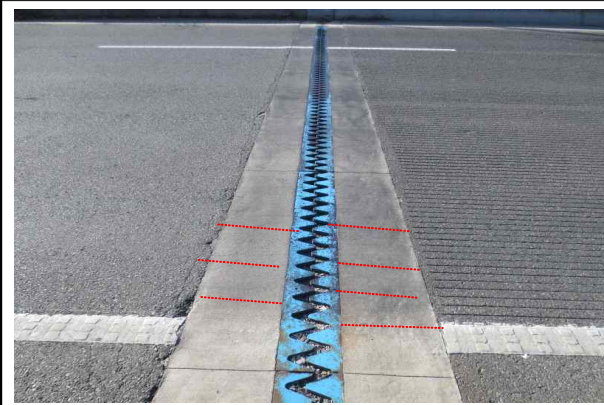
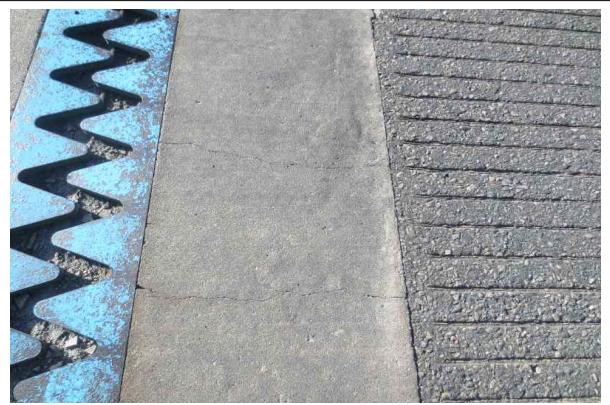
| <p>후타재 균열(0.3mm 미만) Exp.Joint-A2</p> | <p>후타재 균열(0.3mm 미만) Exp.Joint-A2</p> |

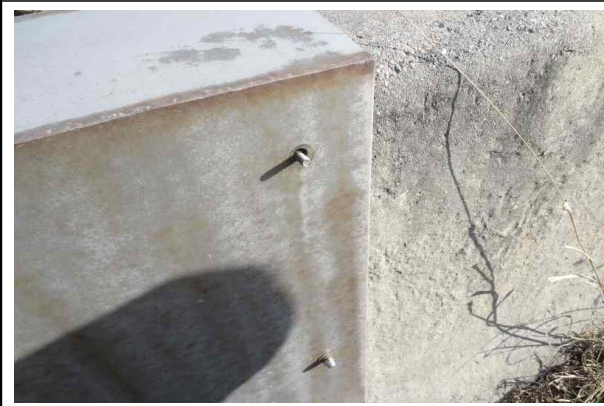
| <p>차수판 볼트탈락 Exp.Joint-A2</p> | <p>유간 토사퇴적 Exp.Joint-A2</p> |

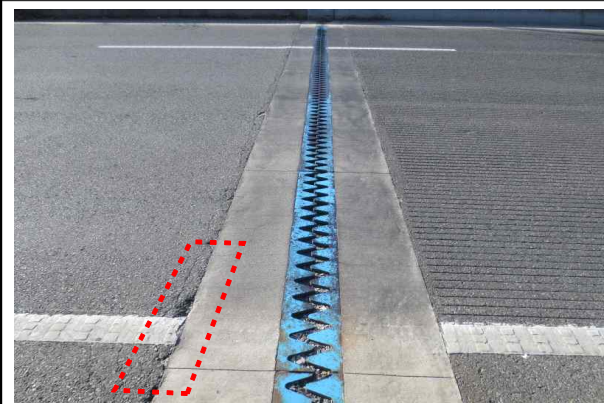
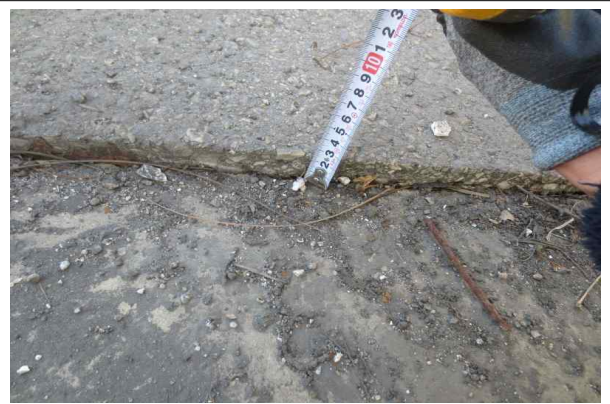
| <p>신축이음 단차 Exp.Joint-A2</p> | <p>신축이음 단차(T=20mm) Exp.Joint-A2</p> |

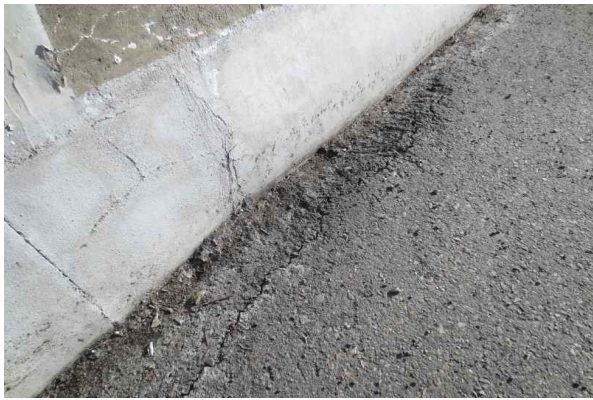
| 교면포장 균열 S1 | 교면포장 포트홀 S1 |

- 교면포장에 발생한 손상의 경우 교량을 횡단하는 차량의 하중이 집중되는 포장면의 내·외측(갓길)에 집중되어 발생한 상태로 조사되었다.
- S1~S2에 발생한 포장균열의 경우 공용 중 발생하는 반복하중과 탄성거동에 의한 손상이며, S3에 발생한 균열의 경우 다짐불량에 의한 소성변형 발생 시 동반된 손상으로 조사되었다.
- S1~S2에 발생한 균열의 경우 곡선선형의 내외측에 발생된 손상으로 우천 시 우수유입에 의한 방수층 파손 우려가 있으며, 교면포장과 방호벽 이음부로 우수가 유입되어 바닥판 및 캔틸레버에 2차 손상이 발생하는 상태로 외측 갓길에 대한 부분 재포장이 적합할 것으로 판단된다.
- 소성변형, 포트홀, 파손의 경우 다짐불량 및 재료적 특성에 의한 손상으로 주행성을 저하시킬만한 규모의 손상은 아닌 것으로 판단되나, 외측 갓길에 대한 재포장 시 병행하여 보수를 진행할 경우 보수의 효과를 크게 누릴것으로 판단된다.
- 토사퇴적의 경우 배수구 막힘에 의한 손상으로 배수시설에 대한 주기적인 정비를 통한 관리가 필요한 것으로 판단된다.

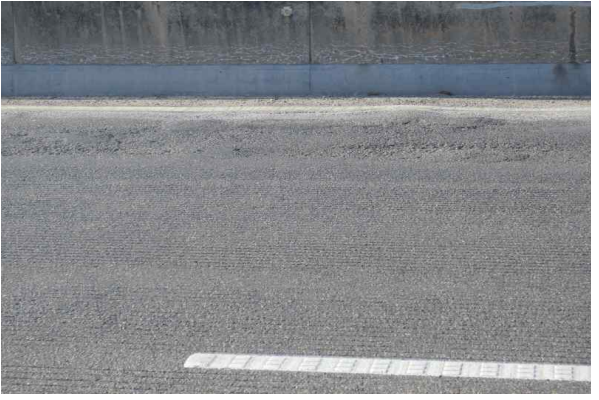
| 교면포장 보수상태 양호 S2 | 교면포장 소성변형 S3 |

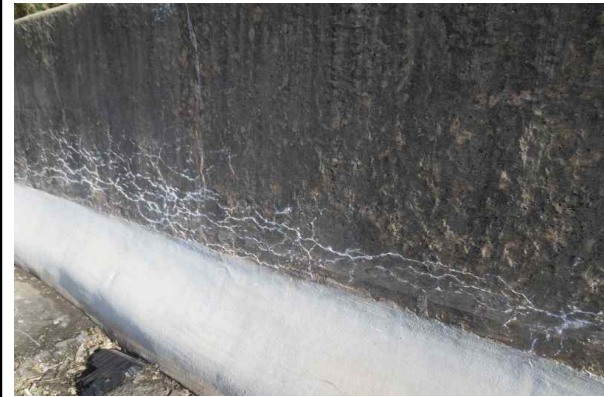
| <p>방호벽 백태 S3</p> | <p>설명판 망실 S3</p> |

- 방호벽에 발생한 균열의 경우 건조수축 및 구속력에 의한 손상이며, 일부 손상의 경우 수분접촉에 의한 백태가 동반된 상태로 조사되었다.
- 백태의 경우 방호벽과 교면포장 이음부를 통한 교면수 유입에 의한 손상이며, 손상부 우수유입에 의한 박리, 박락이 발생한 것으로 판단된다.
- 공용기간 증가에 따른 접착력 저하로 설명판 망실이 발생하였으며, 차량충돌 등에 의한 외부충격으로 방호벽 및 텔리네이트 파손이 조사되었다.
- 외관조사 당시 일부 손상들에 대한 보수를 실시한 것으로 확인되었으나, 주요 손상원인에 대한 보수가 이루어지지 못한 상태로 신규손상과 보수부 재손상이 발생한 것으로 조사되었다. 또한, 백태의 발생위치와 범위를 고려한 결과 지속적인 우수유입이 발생할 경우 기 보수된 범위보다 넓은 박리, 박락 등의 2차 손상우려가 있으므로 반드시 교면수 유입 차단이 이루어져야 할 것으로 판단된다.

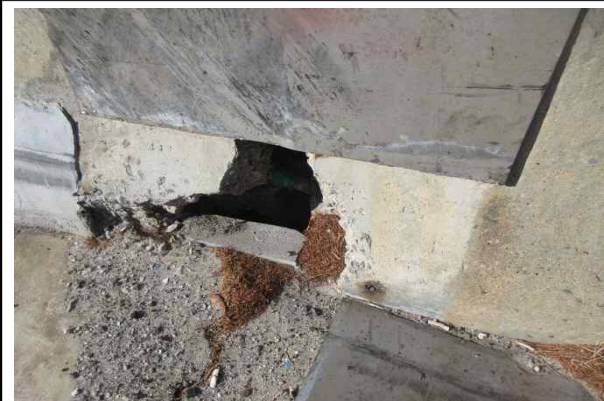
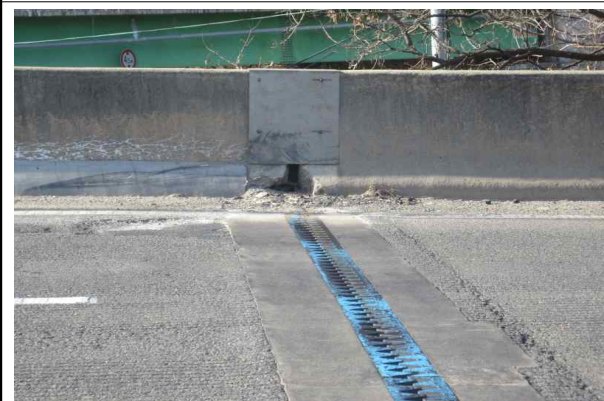
| <p>방호벽 파손 S3</p> | <p>방호벽 균열(0.3mm 이상) S3</p> |
| <p>방호벽 파손 S3</p> | <p>방호벽 균열부 백태 S3</p> |

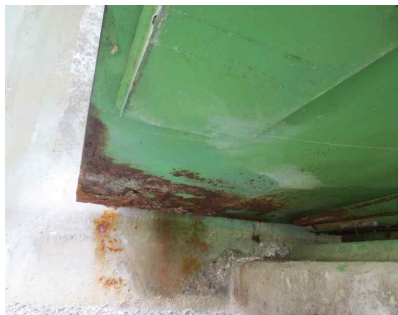
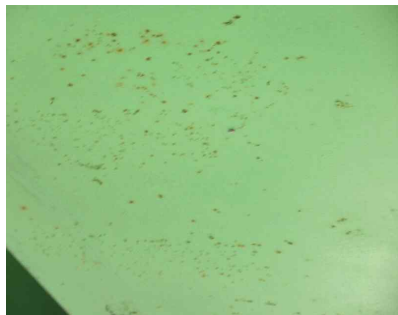
| 중점 점검내용 및 유지관리 사항_거더외부 | | |
|---|---|---|
| <ul style="list-style-type: none"> <li>◦ 신축이음 누수에 의한 거더외부 단부 측 부식발생</li> <li>◦ 부식제거 및 재도장을 통한 부식진전 방지필요</li> <li>◦ 2016년 신축이음 교체를 통하여 현재일 기준 더 이상의 누수는 없는 상태로 보수시기 적격</li> </ul> | | |
| 단부 측 부식 | 단부 측 부식 | 중양부 부식 |
