### 금남IC 3교

## 제2장 금남IC 3교

본 과업 대상 시설물인 금남IC 3교는 국도46호선 상에 위치한 총 연장 L=180.0m, 폭 B=10.0m의 도로교량으로 행정구역상 경기도 남양주시 화도읍에 위치하며, 2005년 12월 20일에 준공되어 약 18년간 공용중인 구조물이다.

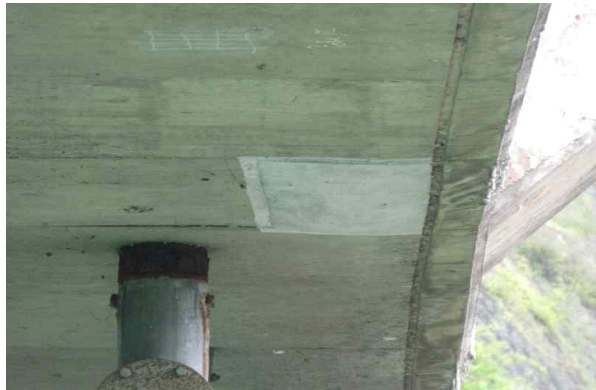
| 캔틸레버 보수부 들뜸 S2 | 캔틸레버 백태 S2 |

- Deck Plate부식 및 백태의 경우 바닥판 전체에 발생한 상태로 조사되었으며, 방수층 파손에 의한 교면수 유입이 주요원인으로 판단된다. 현장조사 결과 및 기 점검자료 비교·검토 결과 교면재포장(국도37호선 금남IC 3교 시설물보수공사 2022.03) 이후 누수 및 부식의 진전은 확인되지 않았으나, 지속적인 점검을 통한 확인이 필요한 것으로 판단된다.
- 교면 재포장 이전 발생한 교면수 유입으로 백태, 박리, 보수부 들뜸이 발생한 것으로 조사되었으며, 백태의 경우 유종의 형태를 띠지 않고 백화에 가까운 손상으로 보수의 필요는 없는 상태로 판단된다.
- 박리 및 보수부 들뜸의 경우 공용 중 손상진전에 의한 박락이 발생할 수 있으며, 박락 발생 시 교량하부를 횡단하는 차량 또는 자전거 도로를 이용하는 행인과의 충돌 위험이 있으므로, 사고 예방차원의 보수가 필요한 것으로 판단된다.
- 파손의 경우 S2에 발생한 손상으로 유지관리시 이용된 점검차량 등과의 충돌에 의한 손상으로 판단된다. 파손부위 경우 물끊기 홈(Noth)과 인접한 부위에 발생한 손상으로 단면보수 시 단면적 부족과 우수에 의한 영향으로 재손상 우려가 있으므로 단면털기를 통한 정비가 적합할 것으로 판단된다.

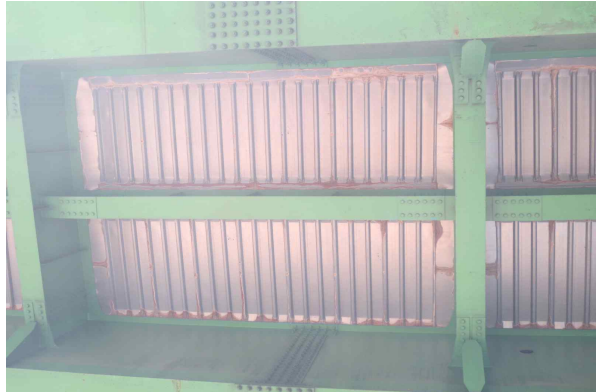
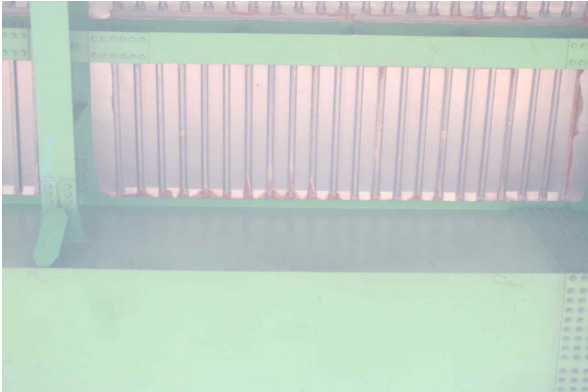
| Deck Plate 부식 S2 | Deck Plate 부식 S2 |

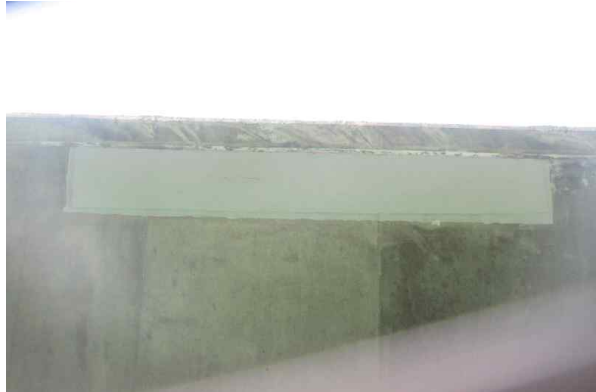
| 캔틸레버 보수현황 S3 | 바닥판 박리 S3 |

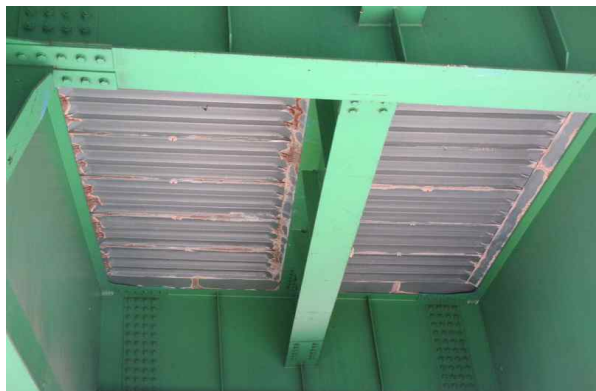
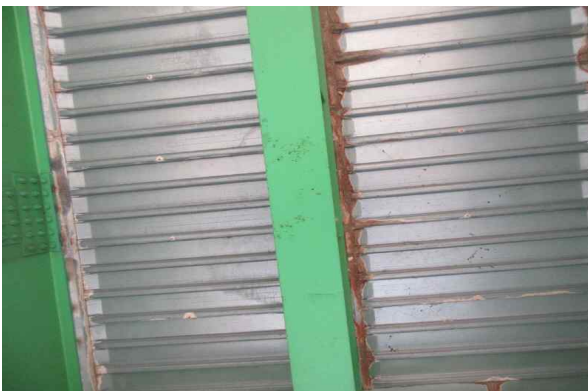
| Deck Plate 부식 S3 | Deck Plate 부식 S3 |

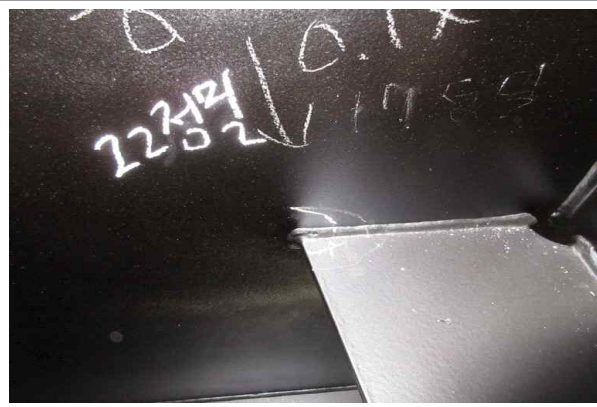
기공(PIT) S2-G1-RW

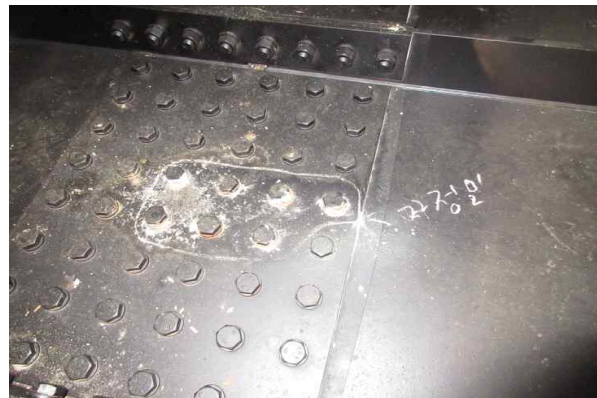
S.P볼트부식 S2-G2-SP.6

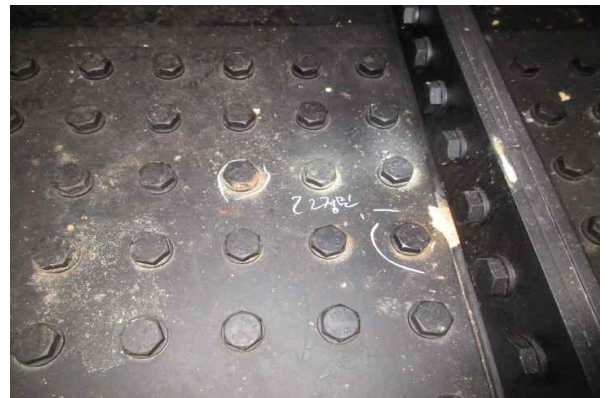
S.P볼트부식 S3-G1-SP.9

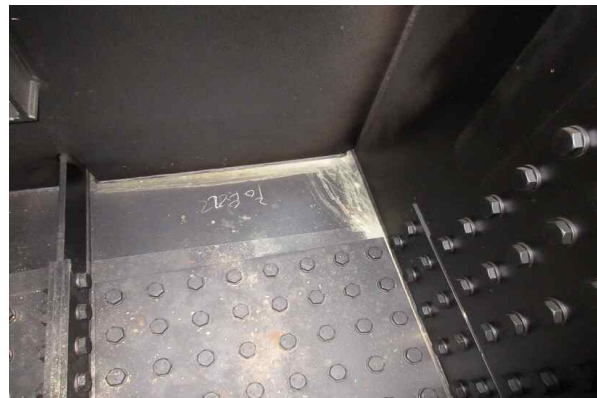
누수흔적 S3-G2-LF

- 누수흔적의 경우 교량의 외측부에 시공된 G1, G2에 발생한 손상으로 우천 시 스플라이스 이음부로 우수가 유입되어 발생한 손상으로 조사되었다. 외관조사를 통한 검토결과 우수의 유입량이 많지 않으며 도장박리나 부식과 같은 2차 손상이 발생하지 않은 상태로 조사되어 현 시점에서 부재에 미치는 영향은 없는 것으로 판단된다. 하지만 공용 중 지속적인 우수의 유입이 발생할 경우 2차 손상발생 및 내구력 저하 우려가 있으므로 실링보수를 통한 우수차단이 필요한 것으로 판단된다.
- 폐자재 적치의 경우 용접, 조명(전기설비)설치, 재하시험 등 유지관리 작업도중 발생한 폐기물로 시설물 관리차원의 청소를 통한 제거가 적합한 것으로 판단된다.
- 도장 긁힘의 경우 리브에 발생한 손상으로 시공초기 운반 및 적치과정에 발생한 손상이며, 내구성에 미치는 영향은 경미할 것으로 판단되나 재도장을 통한 부식방지가 필요할 것으로 판단된다.
- 부식의 경우 하부플랜지와 스플라이스에 주로 발생하였으며, 도장박리와 우수유입에 의한 손상으로 판단된다. 현장조사 당시 부식에 의한 단면감소는 확인되지 않았으며 손상의 정도가 경미하나 장기적 측면에서 재도장이 필요한 것으로 판단되며, 보수 시 부식에 한정적인 일부보수보다 손상원인에 대한 보수가 병행되어 이루어질 경우 보다 경제적인측면과 유지관리에 용이할 것으로 판단된다.
- 환기구 볼트 미체결의 경우 시공미흡에 의한 손상이며, 내구성에 미치는 영향은 없으나 기능성 회복과 조류 출입방지를 위한 볼트 재체결이 필요할 것으로 판단된다.

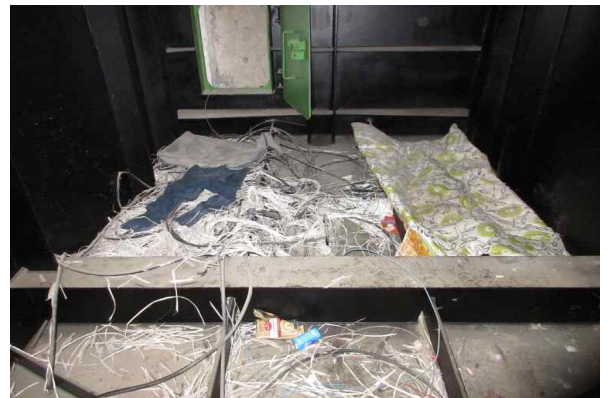
폐자제 적치 S4-G1-LF

| 부재 | 구분 | 검토의견 |
|---|---|---|
| | 손상원인 및 대책방안 | <ul style="list-style-type: none"> <li>▪ 폐자제 적치의 경우 용접, 조명(전기설비)설치, 재하시험 등 유지관리 작업도중 발생한 폐기물로 시설물 관리차원의 청소를 통한 제거가 적합한 것으로 판단된다.</li> <li>▪ 도장 긁힘의 경우 리브에 발생한 손상으로 시공초기 운반 및 적치 과정에 발생한 손상이며, 내구성에 미치는 영향은 경미할 것으로 판단되나 재도장을 통한 부식방지가 필요할 것으로 판단된다.</li> <li>▪ 부식의 경우 하부플랜지와 스플라이스에 주로 발생하였으며, 도장 박리와 우수유입에 의한 손상으로 판단된다. 현장조사 당시 부식에 의한 단면감소는 확인되지 않았으며 손상의 정도가 경미하나 장기적 측면에서 재도장이 필요한 것으로 판단되며, 보수 시 부식에 한정적인 일부보수보다 손상원인에 대한 보수가 병행되어 이루어질 경우 보다 경제적인 측면과 유지관리에 용이할 것으로 판단된다.</li> <li>▪ 환기구 볼트 미체결의 경우 시공미흡에 의한 손상이며, 내구성에 미치는 영향은 없으나 기능성 회복과 조류 출입방지를 위한 볼트 재체결이 필요할 것으로 판단된다.</li> </ul> |

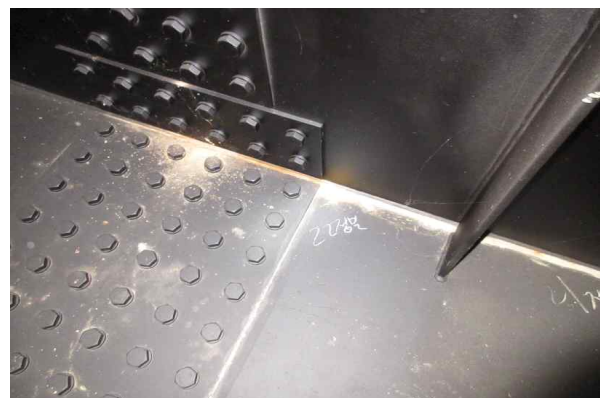
S.P볼트부식 S4-G2-SP.12

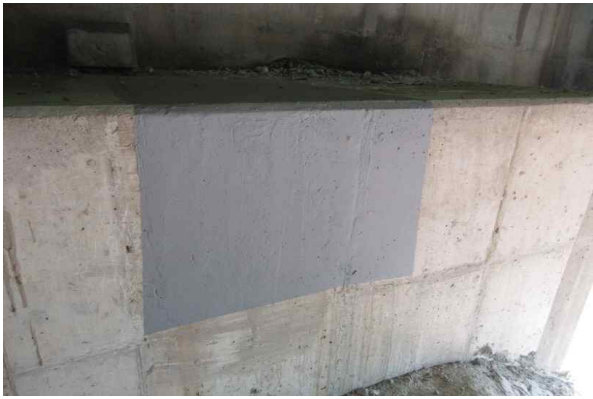
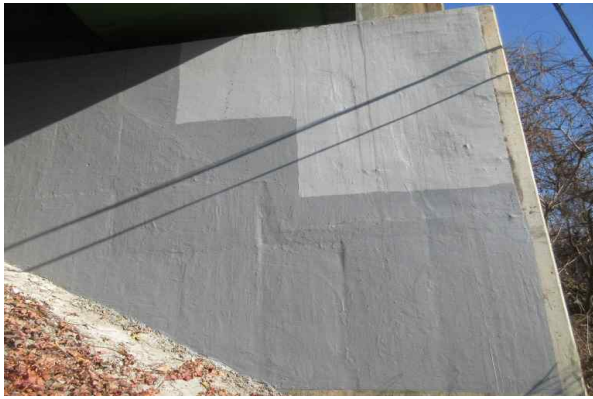
| 교대 보수현황 A1 | 교대 보수현황 A1 |

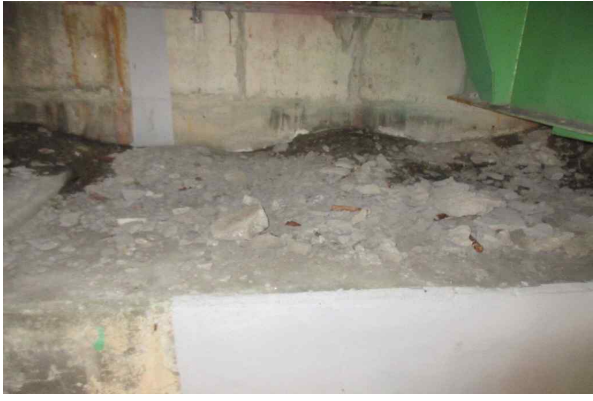
| 교대 페콘크리트 적치 A2 | 교대 균열(0.3mm미만) A2 |

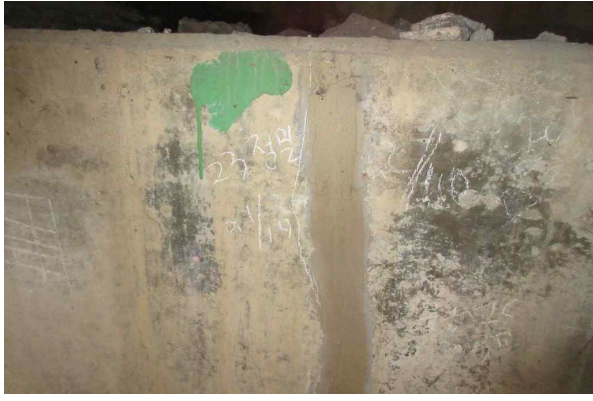
- 균열(0.3mm미만)의 경우 시공초기 건조수축 및 온도변화에 따른 비구조적 손상이며, 기점검자료 검토 결과 손상의 진전은 없는 상태로 확인되었다.
- 표면오염의 경우 신축이음 누수에 의한 누수부에 이물질이 퇴적되며 발생한 손상이며, 경미한 백태가 동반되어 나타난 것으로 확인되었다. 또한 환경적 요인에 따른 동결융해 작용으로 벽체 표면오염 하단부에 경미한 박리가 조사되었다.
- 현장조사 내용과 수집된 자료를 검토한 결과 2019년에 실시한 신축이음 재설치 이후 누수의 발생은 없는 것으로 조사되었으나, 시공미흡에 의한 폐콘크리트 적치가 발생하였다.
- 금남IC 3교의 경우 시설물 유지관리를 위한 보수(국도46호선 금남IC R-A(하) 등 시설물 보수공사 2022.04)를 실시한 상태로 구조물의 내구성과 상태등급을 저하시킬만한 손상은 조사되지 않았으며, 일부 미 보수된 손상의 경우 구조물에 직접적인 영향을 미치지 못하는 경미한 손상으로 판단된다. 따라서 현 시점에서의 보수는 필요로 하지 않으며, 지속적인 점검을 통한 유지관리가 적합할 것으로 판단된다.

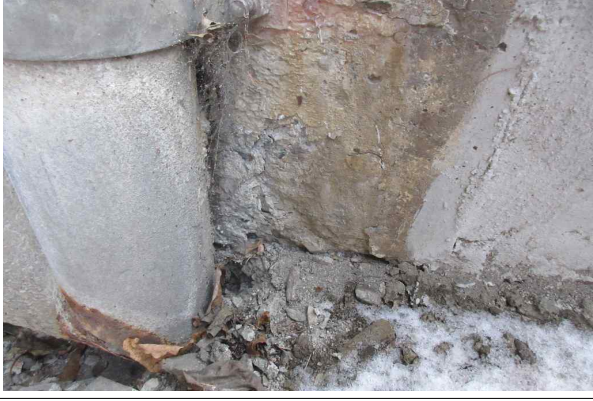
| 교대 박리 A2 | 교대 표면오염 A2 |

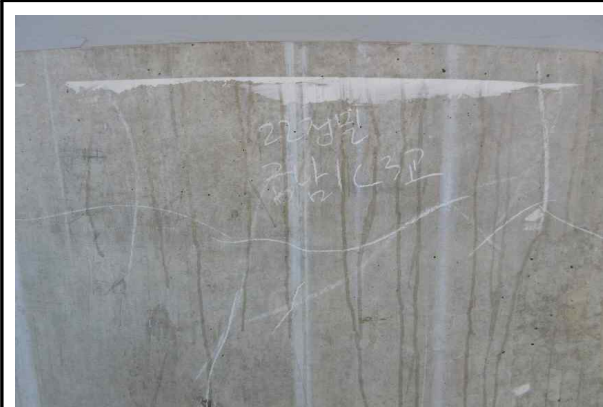
교각 망상균열 P1

- 금회 조사된 균열(0.3mm미만), 망상균열은 시공초기 건조수축 및 온도변화에 따른 손상으로 판단되며, 기 점검이후 실시된 국도46호선 금남IC R-A(하) 등 시설물 보수공사(2022.04)에 보수 누락된 손상으로 확인되었다. 보수 누락된 손상의 경우 구조물에 직접적인 영향을 미치기 어려운 경미한 손상으로 확인되어 보수는 필요치 않은 상태로 판단된다.

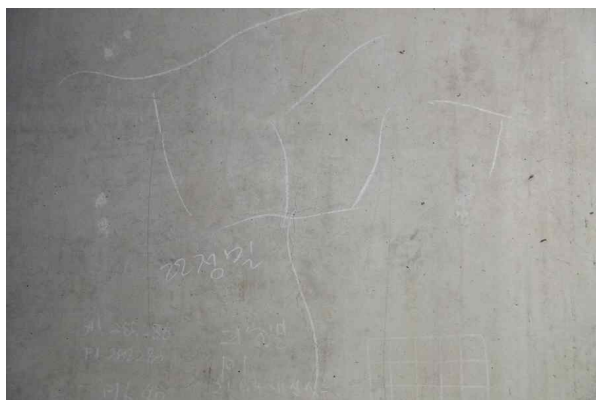
교각 망상균열 P1

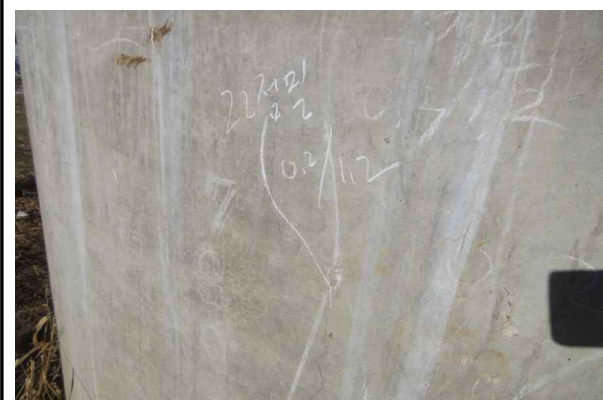
교각 균열(0.3mm미만) P2

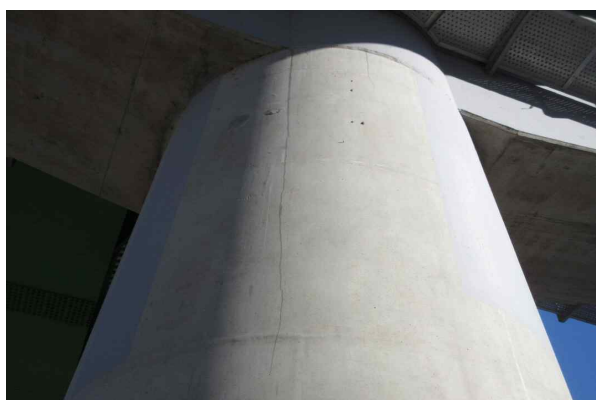
보수현황 상태양호 P2

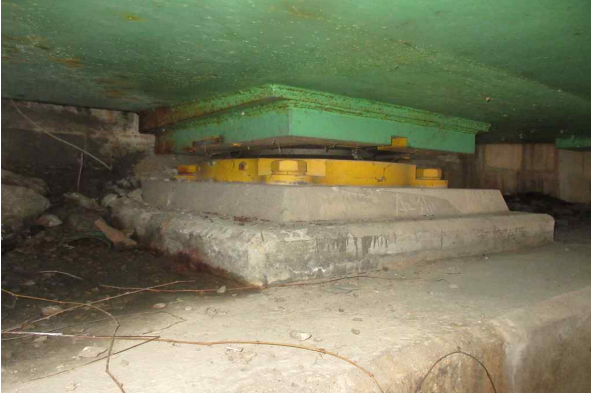
| 받침 콘크리트 파손 A2-SH2 | 받침장치 상태양호 P2-SH1 |

- 받침몰탈에 발생한 균열의 경우 시공초기 건조수축 및 온도변화에 따른 손상이며, 받침 콘크리트 타설 초기 다짐불량에 의한 들뜸, 재료분리가 발생하였으며, 시공초기 인양 과정에서 충격에 의한 받침콘크리트 파손이 발생한 것으로 판단된다.

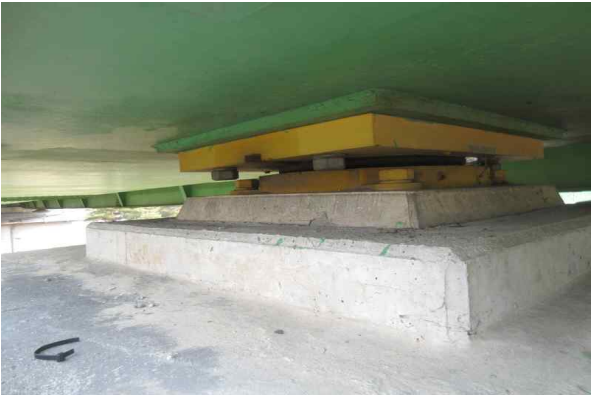
| 받침장치 상태양호 P2-SH2 | 받침장치 상태양호 P3-SH2 |

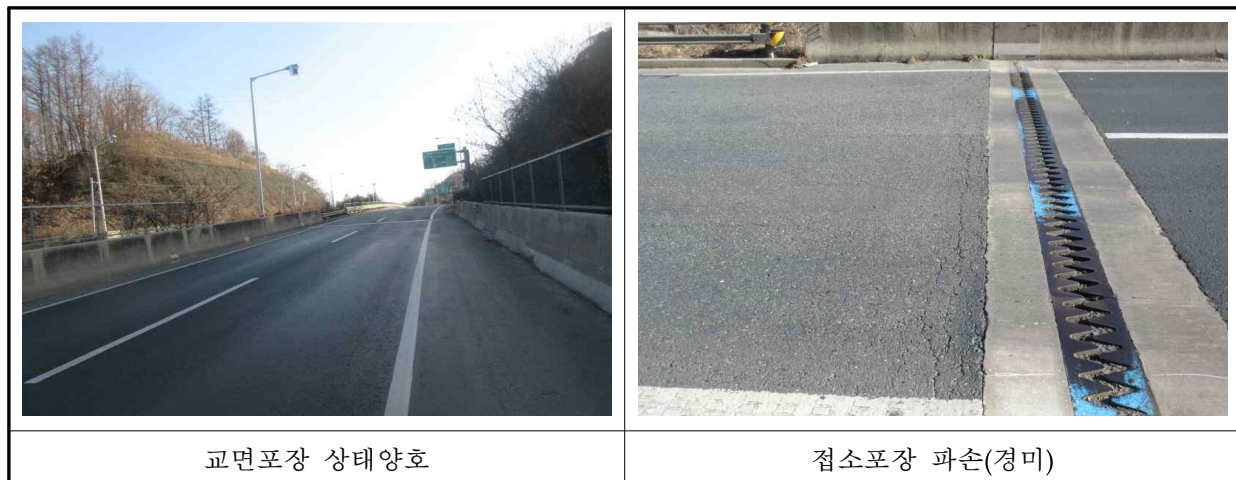
교면포장 상태양호

접소포장 파손(경미)

- 공용 중 지속적인 차량통행에 따른 반복하중으로 접속포장 파손이 발생하였으나, 주행성과 안전성에 영향을 미치지 않는 경미한 손상으로 지속적인 점검을 통한 관리가 적합한 것으로 판단된다.

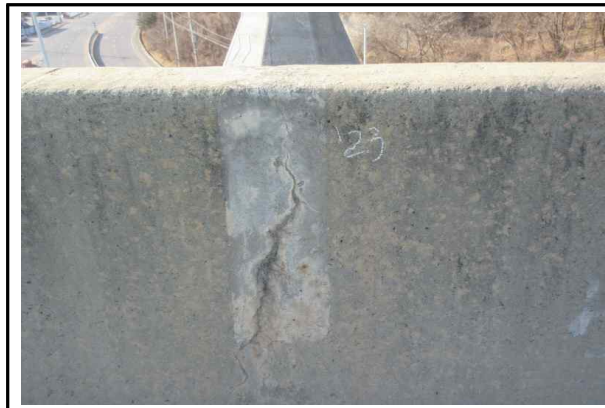
방호벽 보수부 재균열(0.3mm 미만) S2

- 방호벽에 발생한 균열의 경우 건조수축 및 구속력에 의한 손상이며, 일부 손상의 경우 수분접촉에 의한 백태가 동반된 상태로 조사되었다.
- 교면포장과 방호벽 이음부를 통한 교면수 유입으로 방호벽 하단부에 박락이 발생하였으며, 일부 손상의 경우 자갈등과 같은 재료가 분리되어 유출되는 상태로 확인되었다. 방호벽의 내구성 회복을 위한 보수가 필요한 상태이며, 보수 이후 지속적인 점검을 통한 교면수 유입 여부에 대한 확인이 지속적으로 이루어져야 할 것으로 판단된다.
- 텔리네이트 파손의 경우 공용 중 통행중인 차량과의 충돌에 의한 손상으로 판단되며, 외관조사 당시 가로등과 방향지시 판이 설치되어 있는 상태로 야간주행에 어려움은 없을 것으로 보이나, 재설치를 통한 보수 시 보다 운전자의 안전사고 예방에 도움이 될 것으로 판단된다.

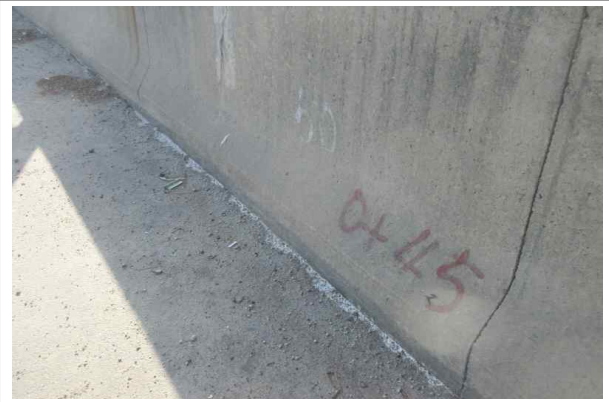
방호벽 백태 S2

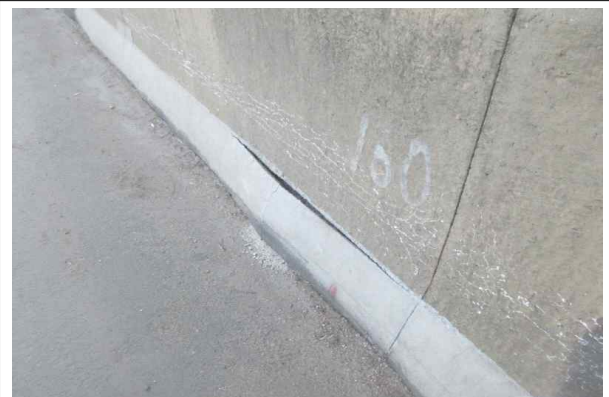
방호벽 백태 S4

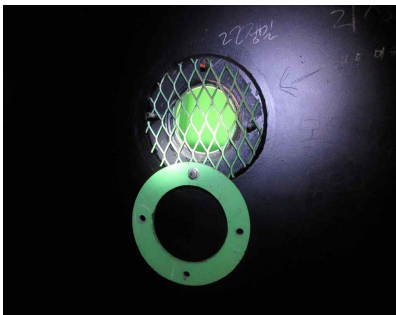
| 중점 점검내용 및 유지관리 사항_거더내부 | | |
|---|---|---|
| 환기구 볼트 미체결 | 누수흔적 | 강재부식 |

| 중점 점검내용 및 유지관리 사항_거더내부 | | |
|---|---|---|
| <ul style="list-style-type: none"> <li>◦ 실링 미처리에 의한 우수유입 발생</li> <li>◦ 환기구 볼트체결 불량에 의한 환기구 탈락 발생우려</li> <li>◦ 시공초기 자재운반 등에 의한 외부충격으로 도장박리 및 굽힘 발생(일부 강재부식)</li> <li>◦ 우수차단을 위한 <b>실링보수</b>가 필요하며, 보수 이후 지속적인 점검을 통한 확인필요</li> </ul> | | |

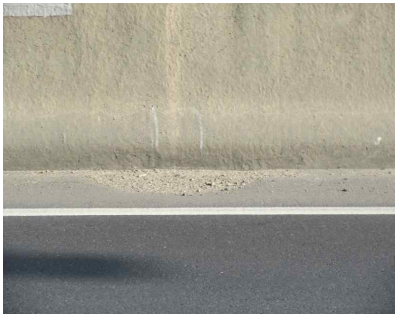
| 중점 점검내용 및 유지관리 사항_배수시설 | | |
|---|---|---|
| 배수구 막힘 | 배수관 부식 | 배수구 접합부 부식 |

| 중점 점검내용 및 유지관리 사항_배수시설 | | |
|---|---|---|
| <ul style="list-style-type: none"> <li>◦ 공용 중 지속적인 이물질 퇴적에 의한 배수구 막힘 발생</li> <li>◦ 배수구 막힘에 의한 포장부 체수발생 우려</li> <li>◦ 배수관 내부 이물질 유입과 퇴적으로 인한 막힘 발생 시 배수관 부식 및 파손 우려</li> <li>◦ 주기적인 청소를 통한 배수확보가 필요하며, 지속적인 관리가 요구됨</li> </ul> | | |
