# 제3장 금남IC Ramp-A교(상)

본 과업 대상 시설물인 금남IC Ramp-A교(상)는 국도46호선 상에 위치한 총 연장 L=120.0m, 폭 B=14.4~17.8m의 도로교량으로 행정구역상 경기도 남양주시 화도읍에 위치하며, 2005년 12월 20일에 준공되어 약 18년간 공용중인 구조물이다.

관련 자료 분석 결과, 금남IC Ramp-A교(상)는 과업수행일 현재 시설물의 안전을 저해하는 중대결함이 없는 상태로, 시설물안전법의 규정에 따라 주기적인 유지관리를 시행하고 있으며, 금회 정밀안전점검은 전차 점검에서 발견된 손상의 진전확인 및 신규 발생 손상을 조사하고 외관조사망도에 기록하여 향후 점검, 진단, 교량의 보수·보강 및 유지관리에 활용할 수 있도록 실시하였다.

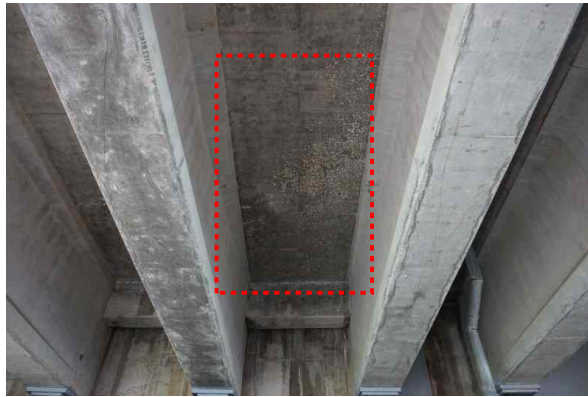
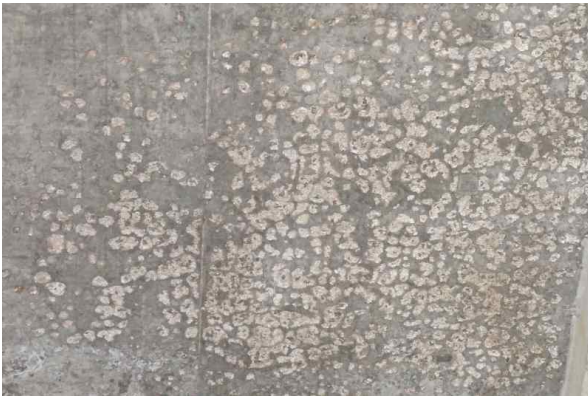
| 바닥판 열화 S1 | 바닥판 열화 S1 |

- 금남IC Ramp-A 바닥판에 발생한 손상 대부분은 방수층 파손에 의해 교면수가 유입되며 발생한 손상으로, 수분접촉과 반복적인 동결융해가 원인으로 판단되며, 국부적인 균열(0.3mm미만), 망상균열/백태, 콘크리트 열화가 조사되었다.
- 박리 및 박락의 경우 신축이음 하부 단부 측에 발생한 손상들로 신축이음 누수에 의한 수분접촉과 반복적인 신축거동이 주요원인이며, 일부 손상의 경우 박락에 의한 피복 부족으로 철근노출이 동반된 것으로 조사되었다.
- 누수흔적의 경우 중 조인트에 발생한 손상으로 교면포장과 중앙분리대 이음부 사이로 유입된 교면수가 원인으로 추정되며, 물끓기 흠(Noth)에 의한 우수차단으로 손상의 범위가 경미하고 바닥판에 미치는 영향은 없는 것으로 판단된다.
- 금회 조사된 손상들의 경우 결함발생 주요원인에 대한 보수가 이루어진 상태로 조사되었으나, 철근노출의 경우 대기 중 탄산접촉 등에 의한 부식우려가 있으므로 단면보수(방청)가 필요한 것으로 판단되며, 보수 시 인접주변에 발생한 박리, 박락에 대한 병행보수를 권장한다.

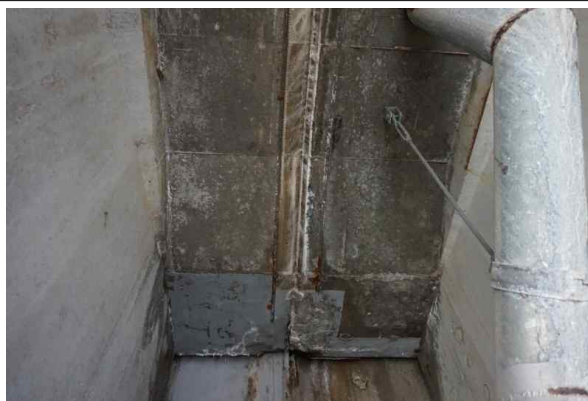
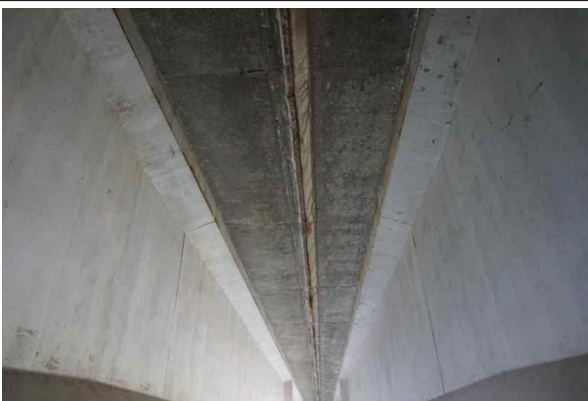
| 중 조인트 누수흔적 S1 | 중 조인트 누수흔적 S1 |

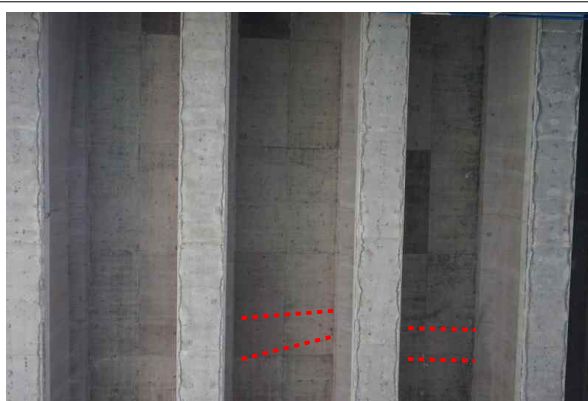
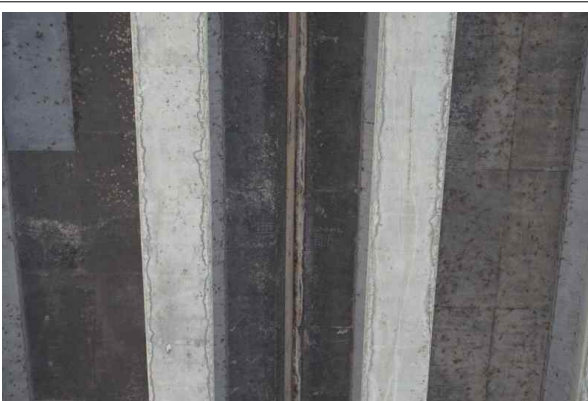
| 바닥판 균열(0.3mm미만) S1 | 중 조인트 누수흔적 S2 |

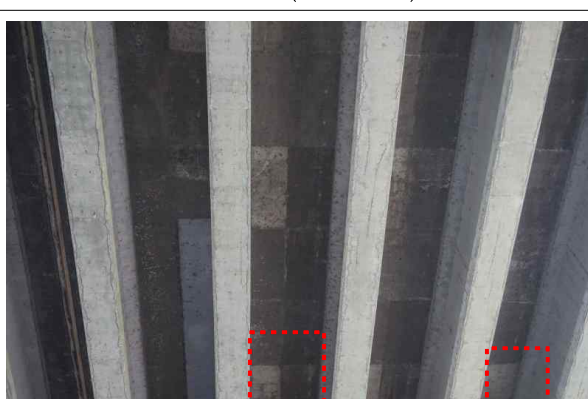
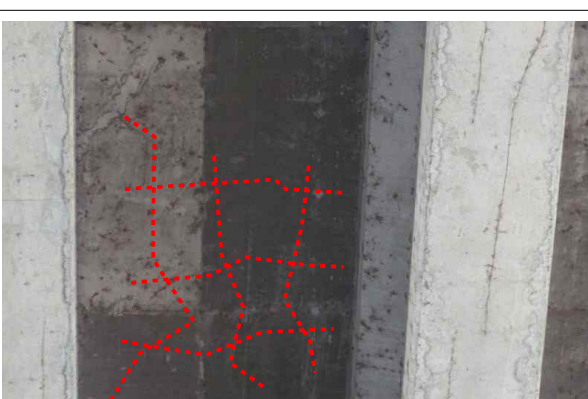
| 바닥판 망상균열 S2 | 바닥판 망상균열 S2 |

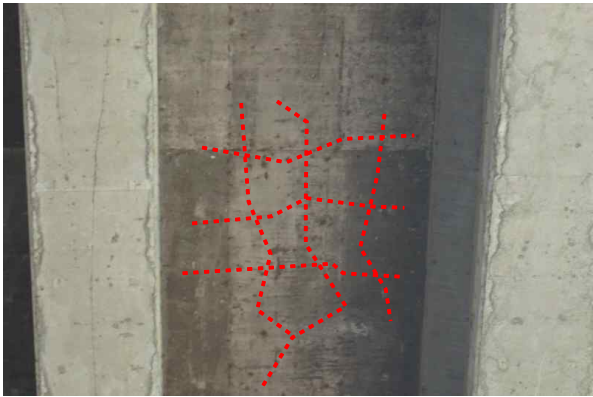
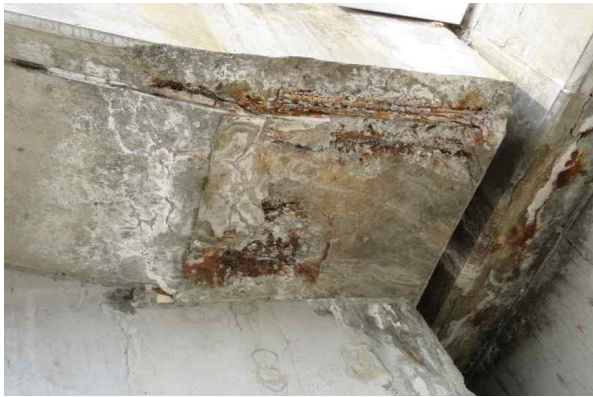
| 바닥판 망상균열 S2 | 캔틸레버 박락 및 철근노출 S2 |

| 구 분 | | 물량 | 단위 | 개소 | 손상원인 | 보수방안 |
|---|---|---|---|---|---|---|
| | 박락 및 철근노출 | 1.12 | m <sup>2</sup> | 7 | 손상부 수분접촉 | 단면보수(방청) |

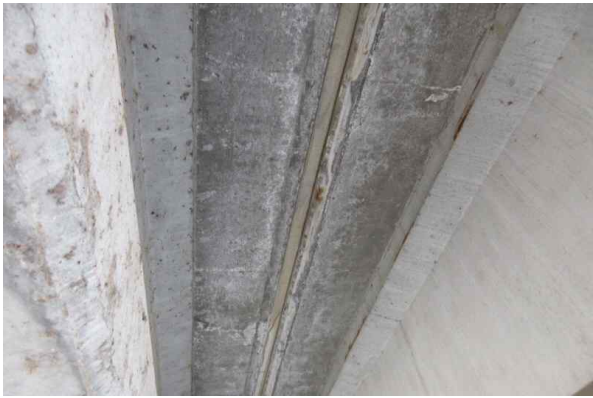
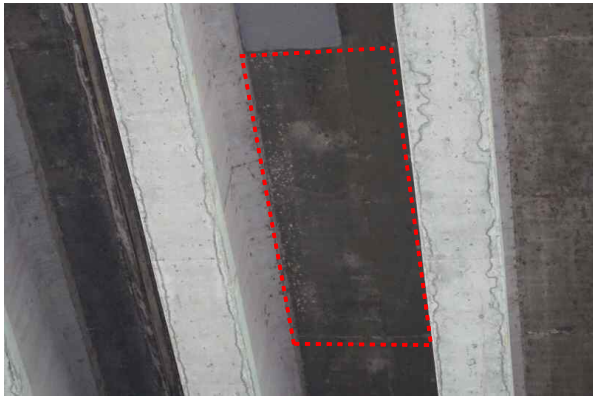
| 바닥판 종조인트 누수흔적 S2 | 바닥판 열화 S3 |

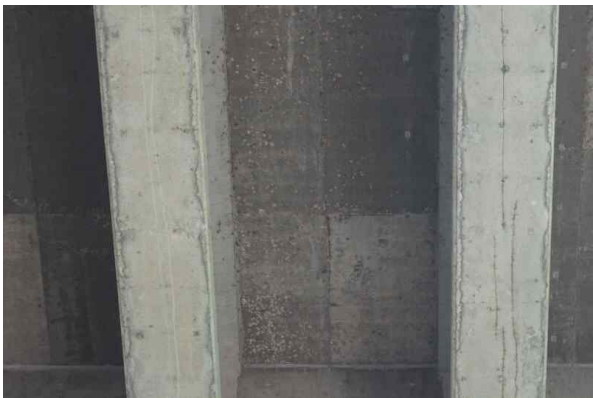
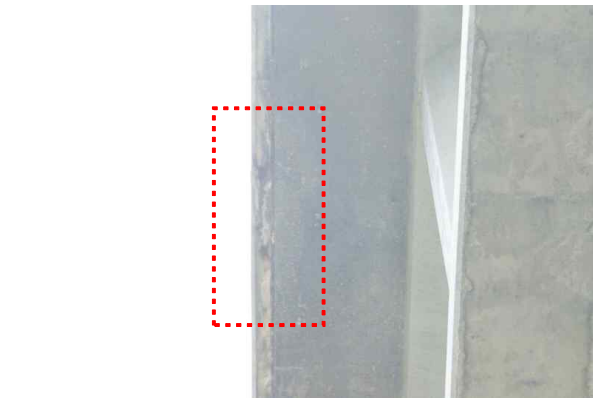
| 바닥판 열화 S3 | 바닥판 박락 및 철근노출 S3 |

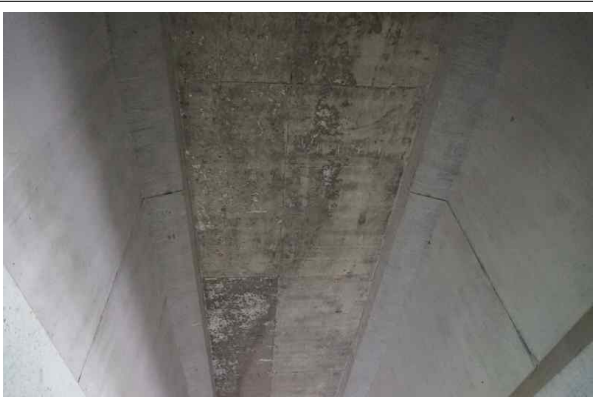
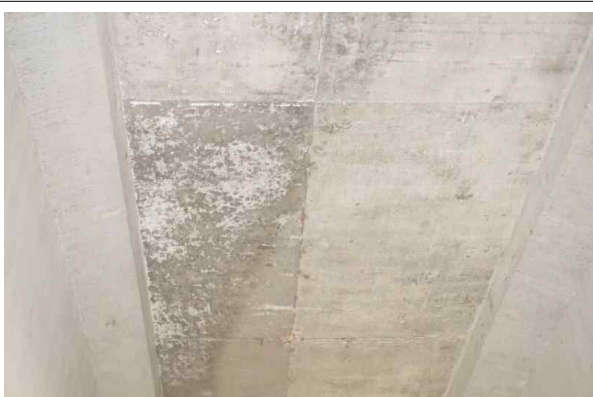
| 바닥판 백태 S4 | 바닥판 백태 S4 |

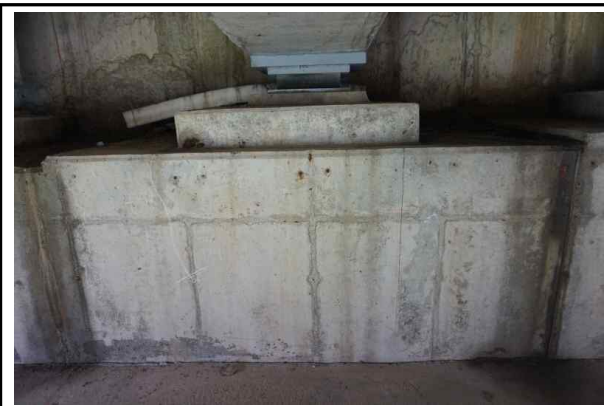
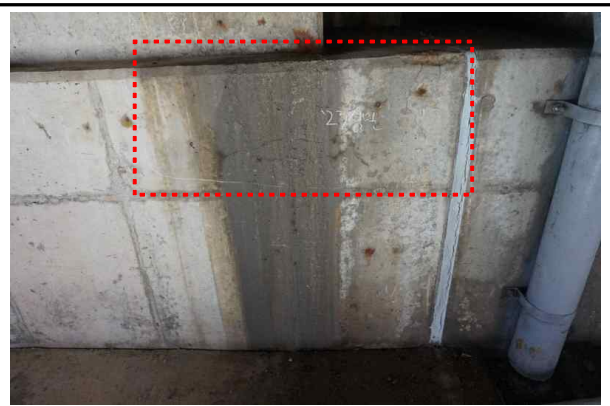
| <p>교대 누수흔적 A1</p> | <p>교대 박리 A1</p> |

- 균열(0.3mm미만)의 경우 시공초기 건조수축 및 온도변화에 따른 비구조적 손상이며, 신축이음 누수에 의한 수분접촉과 동결융해 등의 여러 요인으로 일부손상이 진전되어 균열(0.3mm이상)이 발생하였다.
- 백태의 경우 신축이음 누수로 흙벽과 벽체에 침입수가 발생되어 나타난 손상으로 백태의 형태가 유종을 띄지 않고 옅은 백화현상으로 조사되었으며, 반발경도 측정기를 통한 측정결과 내구성 저하하려는 없는 상태로 확인되었다. 다만, 지속적인 수분접촉과 다량의 면적에 백태가 발생한 만큼 지속적인 점검을 통한 내구성 확인이 필요할 것으로 판단된다.
- 폐 콘크리트 적치는 발현시기가 신축이음장치교체(국도46호선 금남2교(상) 등 시설물보수공사\_2022.12)시기와 일치하여 시공당시 발생한 퇴적물로 확인되었다.
- 교대 A1 좌측면(G6)에 발생한 박락 및 철근노출의 경우 신축이음 누수, 유도배수관 미설치, 배수관 부식, 동절기 제설제 등의 복합적 요인에 의한 손상으로 동절기(12월) 조사당시 침투수 동결 및 철근부식에 의한 박리가 조사되었으며, 손상진전 확인을 위한 하절기(4월) 조사당시 표면의 완전 박락과 재료분리에 의한 골재 및 시멘트의 유실이 확인되었다.
- 현재일 기준 교대 전면벽체에 박리가 일부 진전된 상태로 연단거리 확보와 받침장치 지지를 위한 최우선적인 보수가 이루어져야 할 것으로 판단된다.

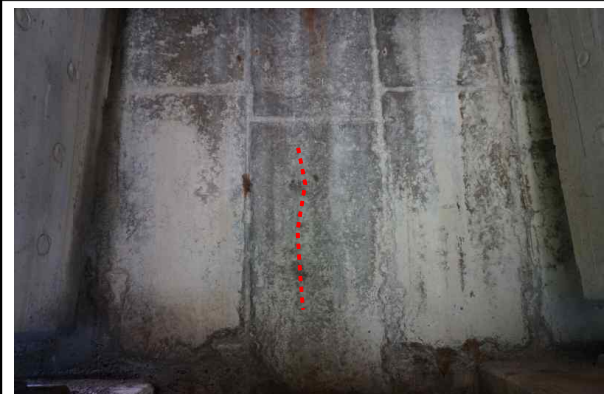
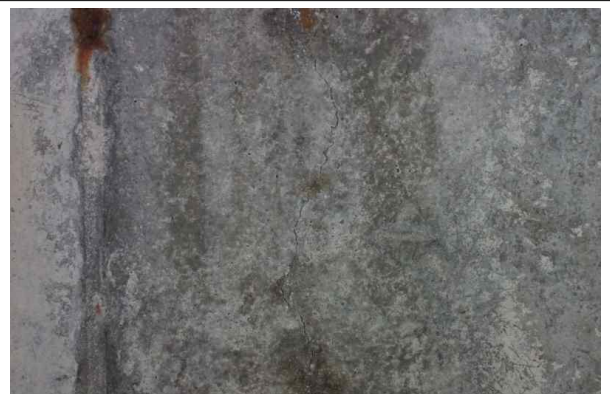
| <p>교대 균열(0.3mm 이상) A1</p> | <p>교대 균열(0.3mm 이상) A1</p> |

| 구 분 | | 물량 | 단위 | 개소 | 손상원인 | 보수방안 |
|---|---|---|---|---|---|---|
| | 균열(0.3mm이상) | 4.60 | m | 4 | 수분접촉 | 주입보수 |

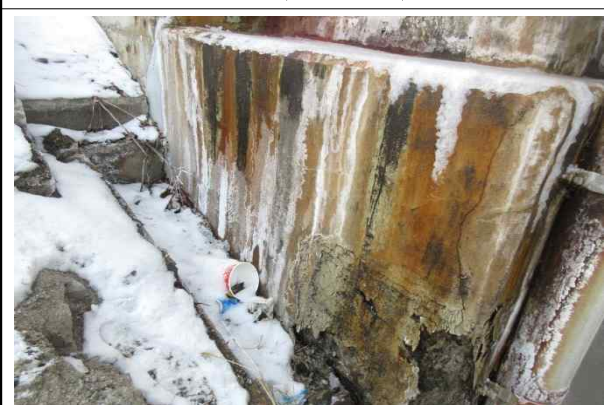
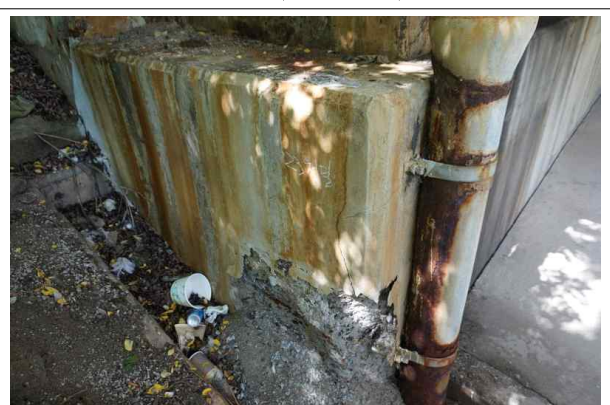
| <p>교대 박락 및 철근노출 A1(동절기)</p> | <p>교대 박락 및 철근노출 A1(하절기)</p> |

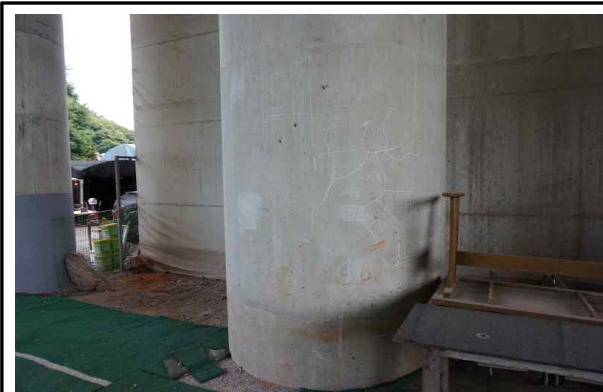
교각 망상균열 P1

- 균열(0.3mm미만), 망상균열은 시공초기 건조수축 및 온도변화에 따른 비구조적 손상이며, 기점검 자료와 비교·검토한 결과 손상의 진전은 확인되지 않았다.
- P2는 도로확장구간으로 교각일부 상면이 외기에 노출되는 상태이며, 신축이음 누수에 의한 우수와 제설제가 손상부와 접촉되며 체수와 박리가 발생한 상태로 조사되었다. 박리의 경우 손상 대부분이 P2 코핑부 하면에 위치하고 있으며, 공용 중 박락으로 진전될 경우 교량 하부에 설치된 근린시설 이용자 또는 교량 하부를 횡단하는 차량과의 충돌우려가 있으므로 우선적인 보수를 통한 사고예방이 필요한 것으로 판단된다.
- 체수의 경우 지속적인 우수접촉과 신축이음 누수에 의해 표면이 침식되며 발생한 손상으로 판단되며, 공용 중 반복적인 동결융해 작용에 의한 콘크리트 열화와 박리 등의 2차 손상 우려가 있으므로 단면보수와 배수 홈 설치가 필요한 상태로 조사되었다.
- 누수흔적의 경우 우천 또는 신축이음 누수에 의한 손상으로 일부 표면에 오염이 발생한 상태로 조사되었으나, 콘크리트의 열화, 박리 등의 2차 손상은 발생하지 않은 상태로 조사되었다.

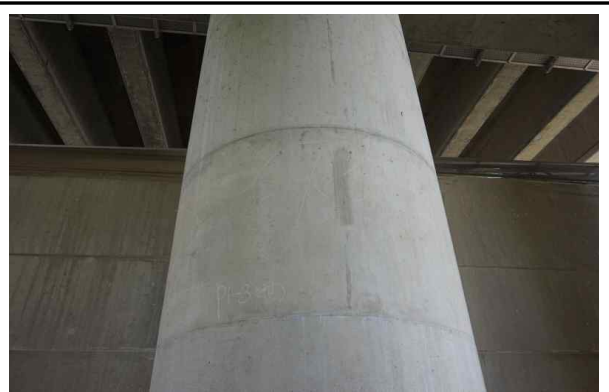
교각 망상균열 P1

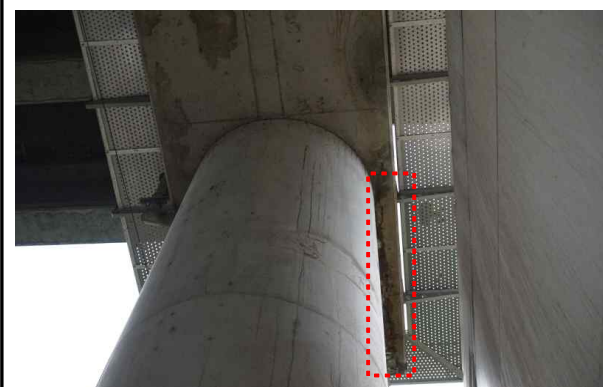
교각 코핑부 박리 P2

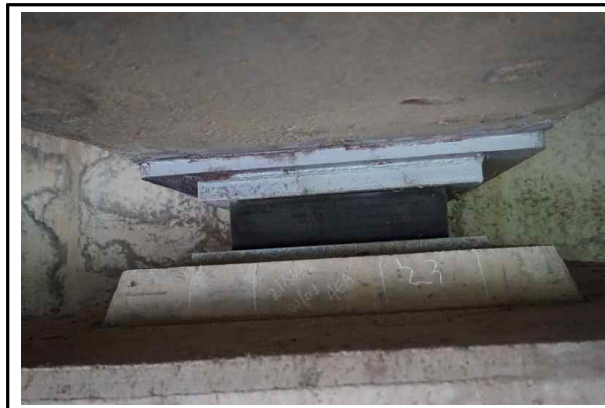
받침물탈 균열(0.3mm 미만) A2 SH2

- 받침몰탈/콘크리트 균열(0.3mm미만)은 시공초기 건조수축 및 온도변화에 따른 손상이며, 일부 손상의 경우 공용 중 우수접촉에 의한 박리로 진전되었다.
- 박리는 신축이음 누수로 균열부에 수분이 접촉되어 발생한 손상으로 단면보수를 통한 보수가 필요하며, 보수 시 신축이음 물받이 설치를 통한 우수차단 이후 보수가 권장된다.

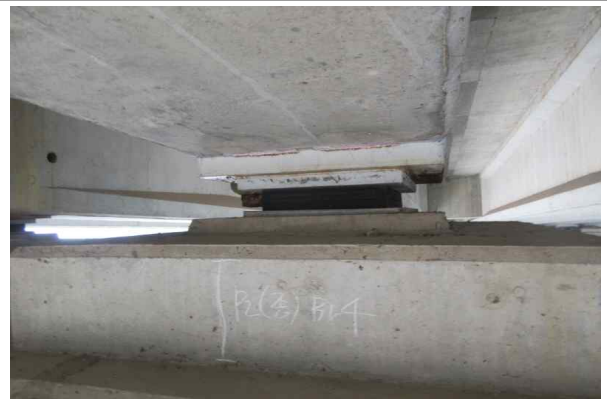
받침 콘크리트 균열(0.3mm 미만) P2 A2-SH4

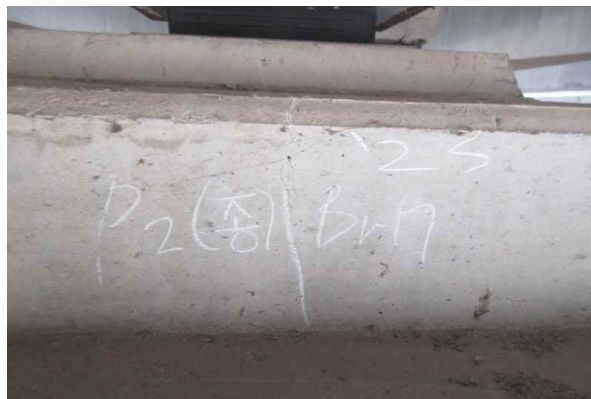
받침 콘크리트 균열(0.3mm 미만) P2 A2-SH7

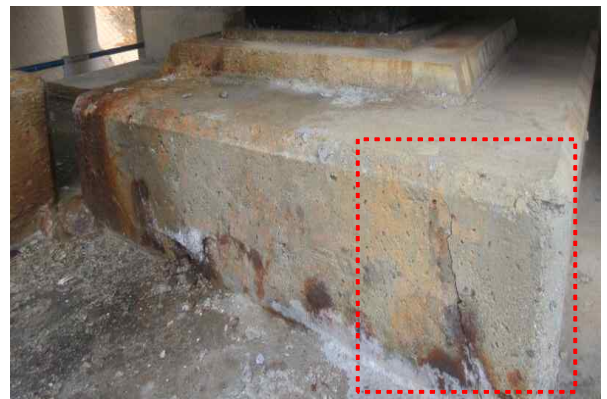
받침콘크리트 박리 P2 A1-SH6

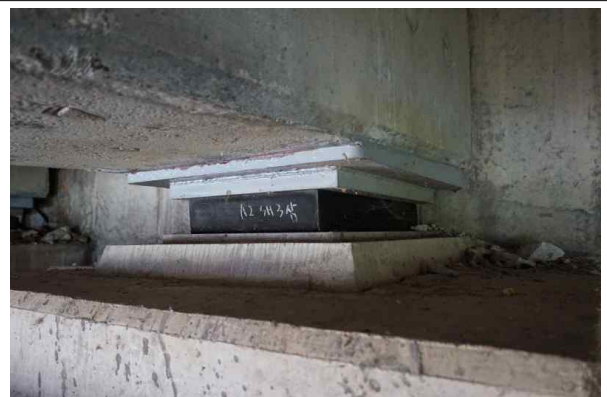
받침장치 보수 상태양호 A2 SH5

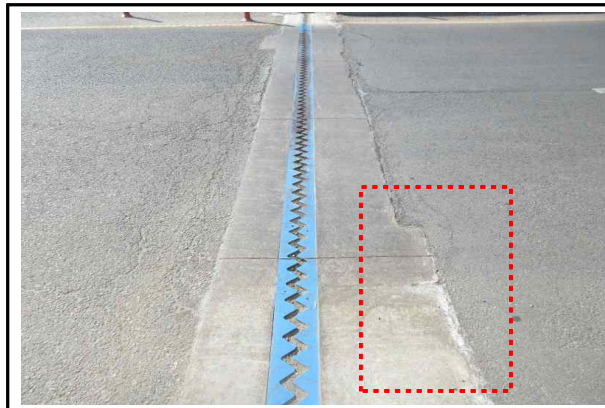
신축이음 하부누수 Exp.Joint-A1

- 신축이음 누수의 경우 2022. 06에 교체가 이루어진 것으로 확인되었으며, 교체시기를 고려한 결과 시공미흡에 의한 누수로 판단된다. 공용 중 손상증진 우려가 있으므로 하자보수가 필요한 것으로 판단된다.
- 유간토사퇴적의 경우 방호벽 하단부 박락에 의한 시멘트 및 골재유출에 의한 손상으로 신축거동 확보를 위한 청소가 필요하며 방호벽 보수를 통한 퇴적물 유출차단이 필요한 것으로 판단된다.
- 후타재 박리의 경우 2022. 06에 교체가 이루어진 것으로 확인되었으며, 교체시기를 고려한 결과 시공미흡에 의한 품질저하로 판단된다. 공용 중 손상증진 우려가 있으므로 하자보수가 필요한 것으로 판단된다.
- 차수판 볼트탈락의 경우 공용 중 차량통행 시 발생하는 진동에 의한 손상으로 구조물에 미치는 영향은 없는 손상이나 공용 중 추가적인 볼트탈락 등에 의한 차수판 탈락 시 통행중인 차량과의 충돌우려가 있으므로 볼트 재설치가 필요하며, 보수 이후 볼트체결 상태에 대한 확인이 필요한 것으로 판단된다.

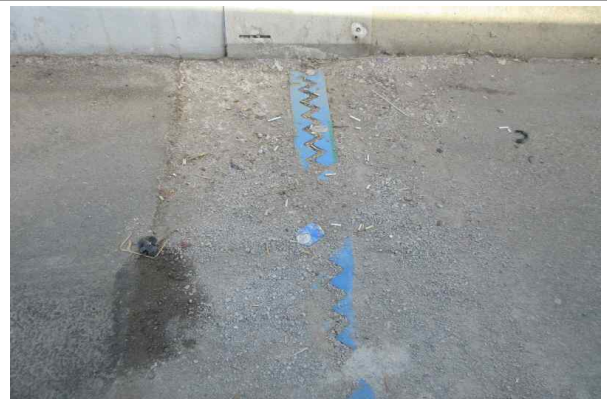
유간  
토사퇴적 Exp.Joint-A1

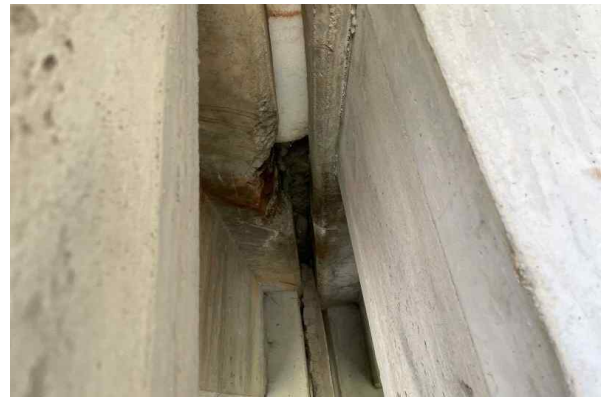
신축이음 하부누수 Exp.Joint-P2

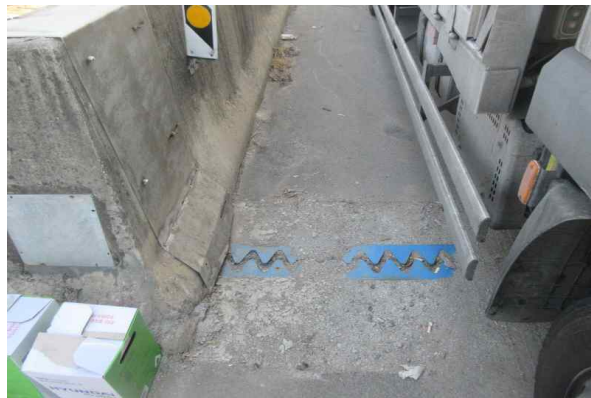
후타재 박리 Exp.Joint-P2

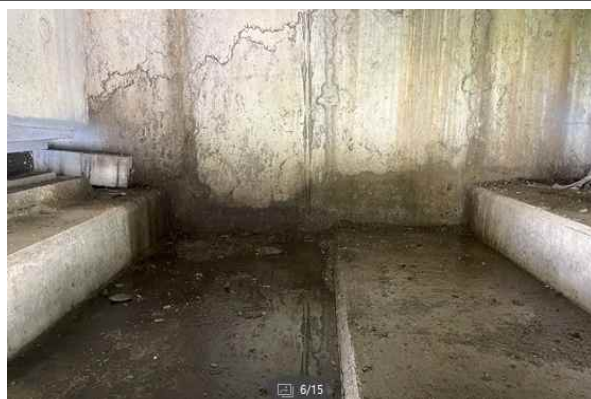
신축이음 하부누수 Exp.Joint-A2

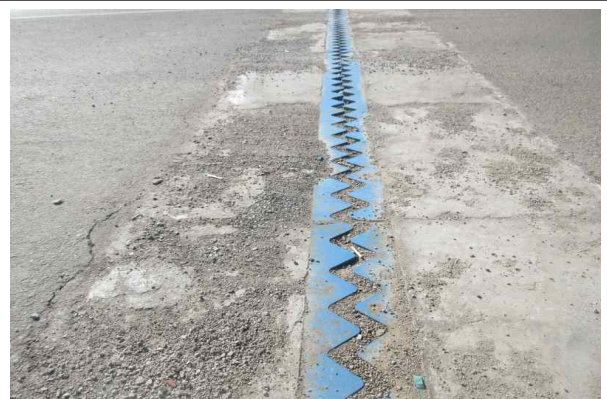
후타재 박리 Exp.Joint-A2

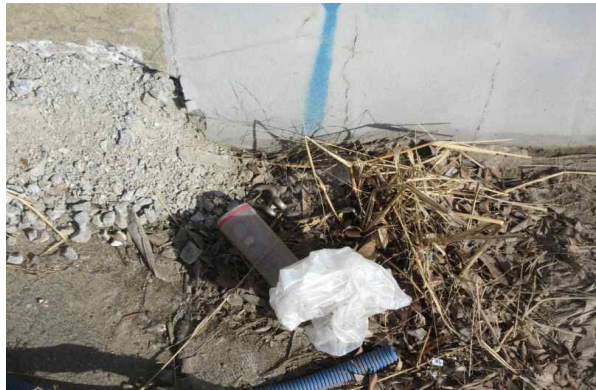
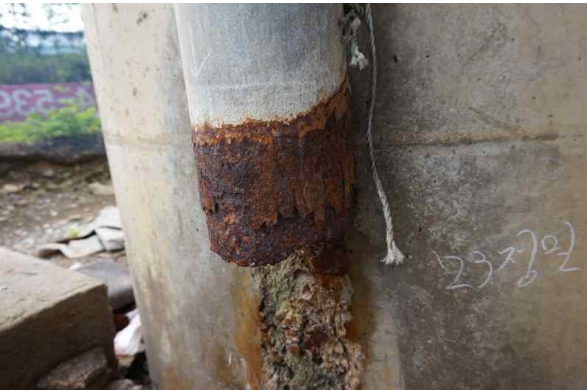
| 배수구 막힘 S1 | 배수관 부식 및 길이부족 P2 |

- 배수구 막힘의 경우 방호벽에 유출된 모래 및 골재 등의 유출에 의한 손상이며, 체수 발생시 포장면의 손상과 주행중인 차량의 안전에 위험이 되므로 배수구 청소를 통한 보수가 필요한 것으로 판단된다.
- 유도 배수관 미설치의 경우 교대 A1, A2에 발생한 손상으로 신축이음을 통한 우수가 교대 상면으로 유입되며 콘크리트 열화와 박리 등의 손상을 유발하므로 유도배수관 설치를 통한 우수차단이 필요한 상태로 조사되었다.
- 배수관 이음부 부식의 경우 바닥판 하면에 부착된 배수관에 발생한 손상으로 공용기간 증가에 따라 발생한 손상으로 사용성에 문제는 없는 것으로 판단되며, 교각에 발생한 길이부족 및 부식의 경우 배수된 우수가 교각 기둥부에 접촉되어 박락 등의 손상을 유발시키는 상태로 배수관 재설치와 길이연장을 통한 우수차단이 필요한 것으로 판단된다.

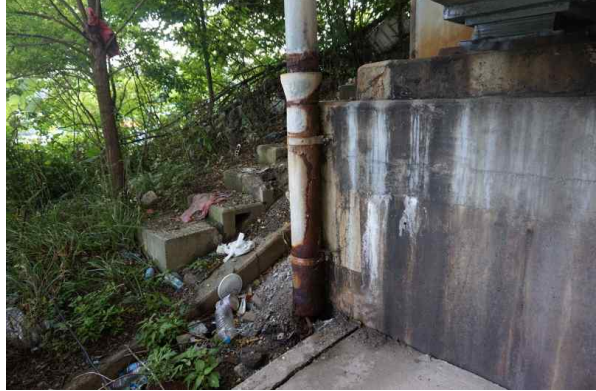
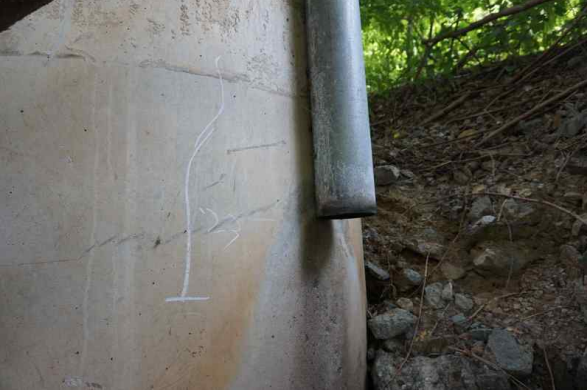
| 배수관 부식 A1 | 배수관 길이부족 P3 |

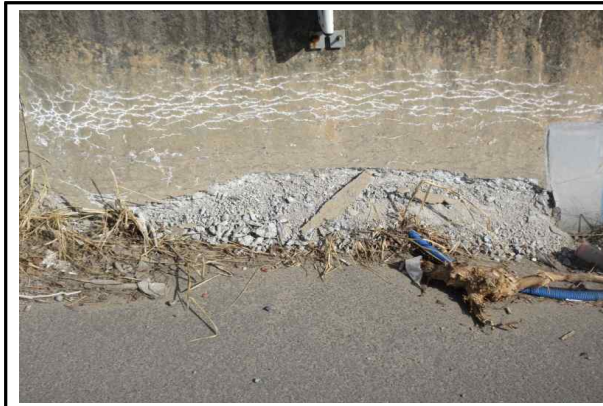
방호벽 박락 S1

- 교면포장과 방호벽 이음부 사이로 교면수가 유입되어 망상균열, 백태, 박리, 박락 등의 손상이 발생하였으며, 방호벽 하단에 발생한 박락부에 지속적인 우수가 유입되며 골재, 모래 등의 재료가 유실된 상태로 조사되었다.
- 유실된 재료에 의한 배수구 막힘, 신축이음 유간 토사퇴적 등의 2차 손상이 발생하였으며, 내구성 저하에 의한 기능발휘가 어려운 상태로 판단되어 보수를 통한 내구성 회복이 필요한 것으로 판단된다.
- 손상별 부분보수는 보수의 효과를 보기 어렵다 판단되어, 방호벽 전체에 대한 일괄적 보수와 갓길차로 측 부분재포장(시트방수)이 필요한 것으로 판단된다.

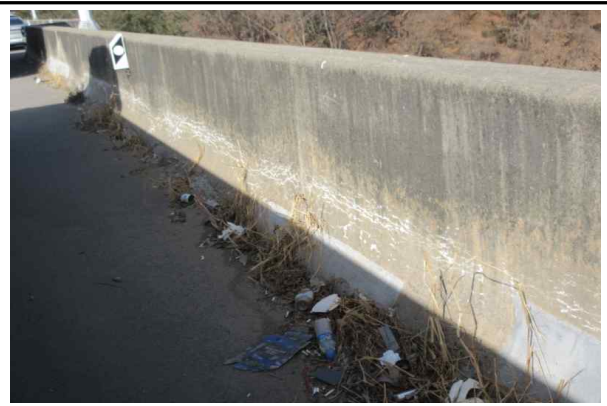
방호벽 망상균열 및 백태 S2

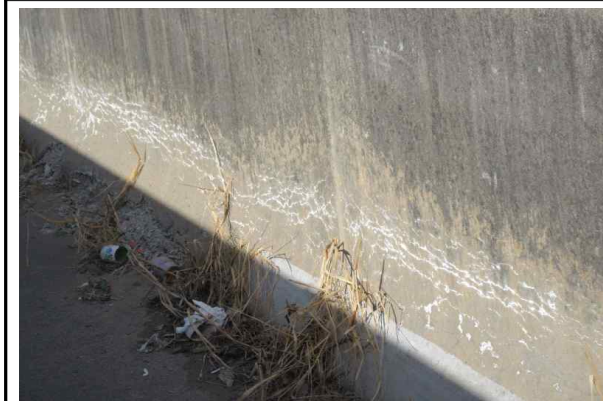
방호벽 망상균열 및 백태 S2

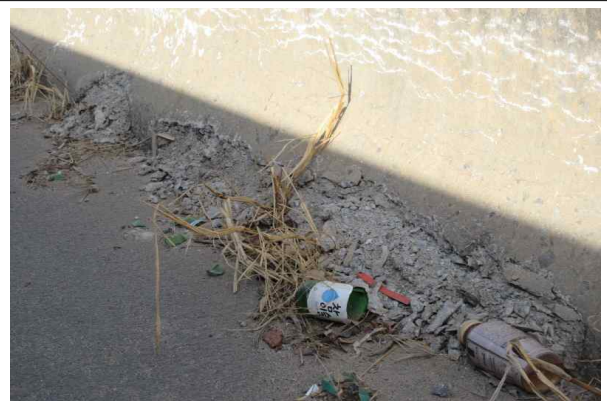
방호벽 박락 S2

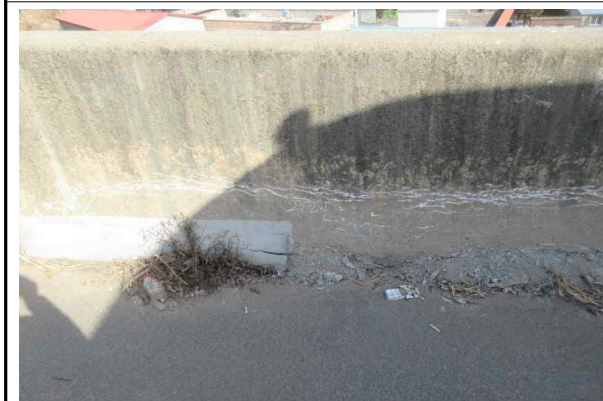
방호벽 망상균열 및 백태 S2

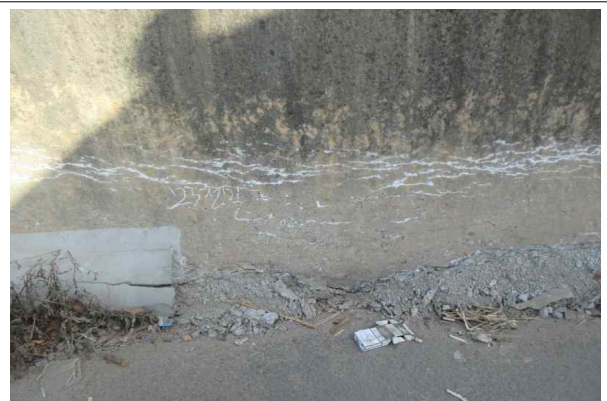
방호벽 박락 S2

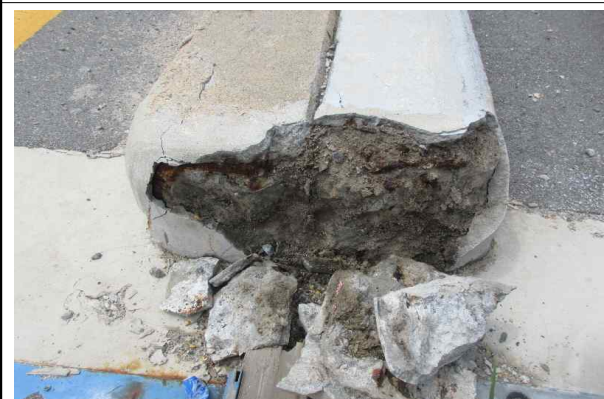
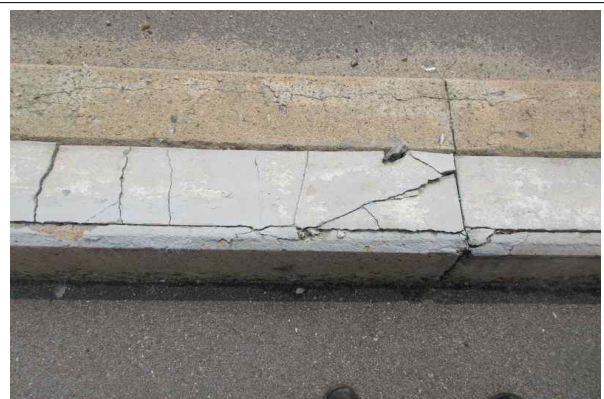
| <p>중앙분리대 상행 박막 및 철근노출 S4</p> | <p>중앙분리대 보수부 표면박리 S4</p> |

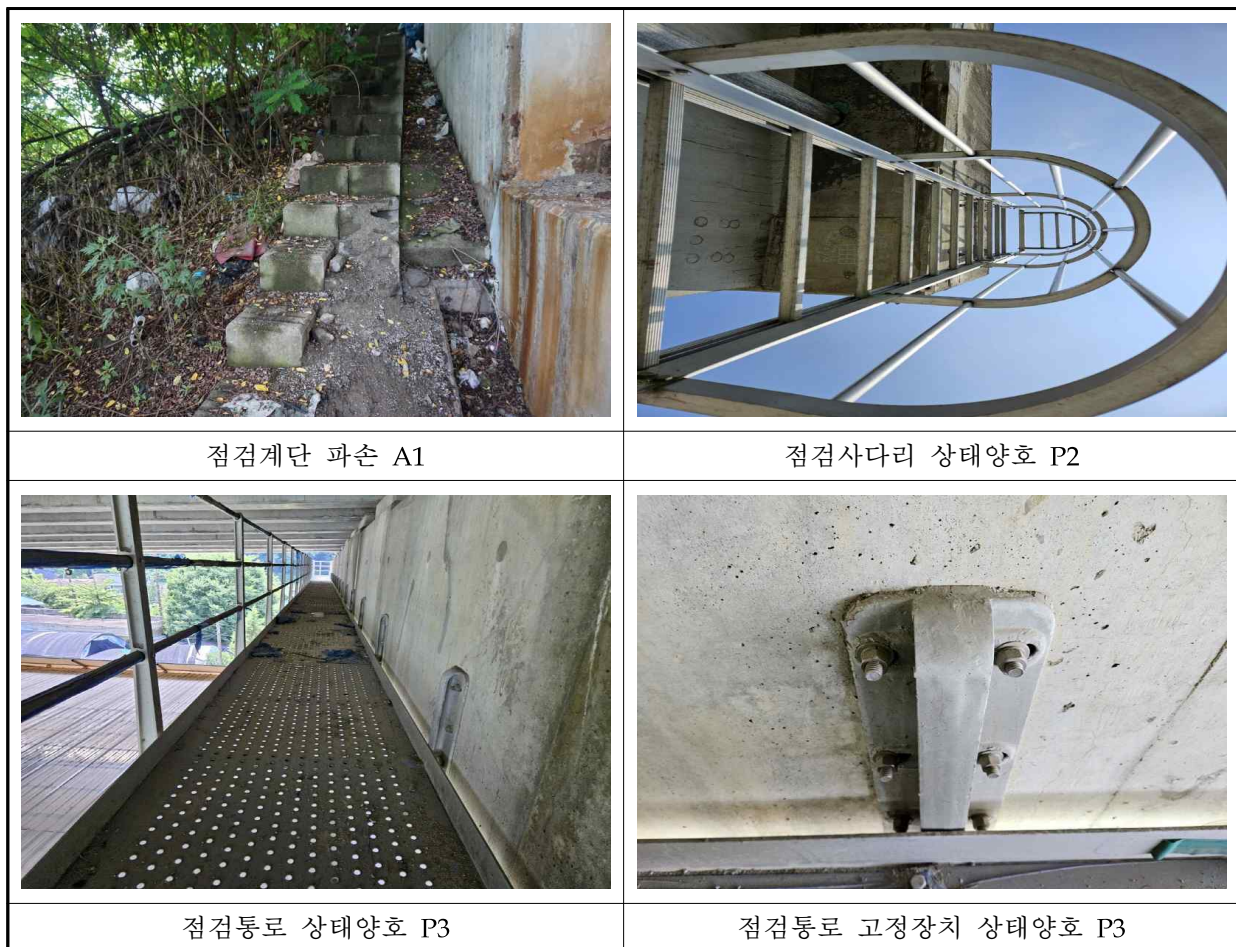
외관조사 결과 교대 점검계단 파손이 조사되었다.

- 교대A1에 발생한 점검계단 파손의 경우 공용기간 증가에 따른 노후화 및 외기환경에 의한 손상으로 판단된다.
- 점검계단 파손의 경우 교대의 접근을 용이하기 위한 시설물로 설치되어 있으나, 점검계단 이외 부재의 접근이 용이한 상태로 현 시점에서의 보수는 크게 요구되지 않는 상태로 판단되어 추후 시기적 고려를 통한 보수가 적합할 것으로 판단된다.

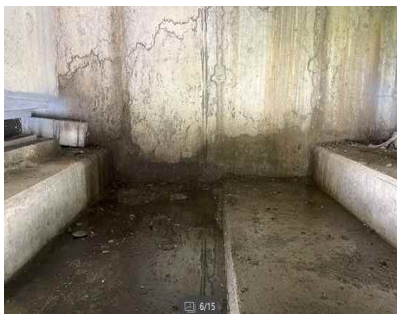
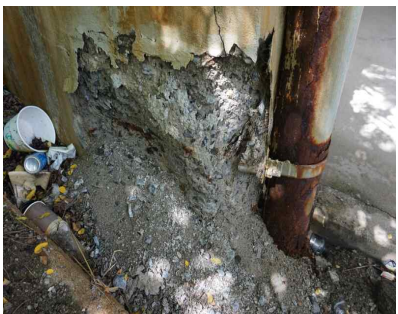
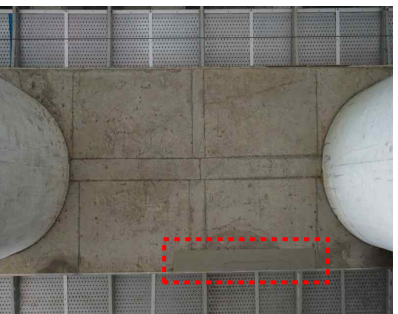
| 중점 점검내용 및 유지관리 사항_신축이음, 교대, 교각 | | |
|---|---|---|
| <ul style="list-style-type: none"> <li>◦ 신축이음 누수에 의한 수분침투로 교대와 교각에 2차 손상 박리, 박락 발생</li> <li>◦ 교대의 연단거리 확보와 내구성 회복이 필요</li> <li>◦ 교각 코핑부 박리의 진전으로 박락 발생 시 차량충돌 우려</li> <li>◦ 우수차단을 위한 <b>신축이음 재설치</b>와 손상부에 대한 <b>단면보수</b>가 필요한 상태</li> </ul> | | |
| 신축이음 하부누수 | 교대 박락 | 교각 박리 |
