### 금남IC Ramp-A교(하)

# 제4장 금남IC Ramp-A교(하)

본 과업 대상 시설물인 금남IC Ramp-A교(하)는 국도46호선 상에 위치한 총 연장 L=120.0m, 폭 B=14.4~17.8m의 도로교량으로 행정구역상 경기도 남양주시 화도읍에 위치하며, 2005년 12월 20일에 준공되어 약 18년간 공용중인 구조물이다.

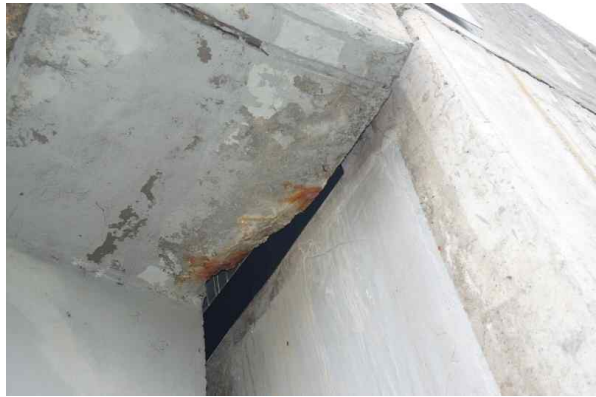
| 캔틸레버 박락 S1 | 바닥판 박리 S1 |

- 금남IC Ramp-A 바닥판에 발생한 손상 대부분은 방수층 파손에 의해 교면수가 유입되며 발생한 손상으로, 수분접촉과 반복적인 동결융해가 원인으로 판단되며, 국부적인 균열(0.3mm미만), 망상균열/백태, 콘크리트 열화가 조사되었다.
- 박리 및 박락의 경우 신축이음 하부 단부 측에 발생한 손상들로 신축이음 누수에 의한 수분접촉과 반복적인 신축거동이 주요원인이며, 일부 손상의 경우 박락에 의한 피복 부족으로 철근노출이 동반된 것으로 조사되었다.
- 누수흔적의 경우 중 조인트에 발생한 손상으로 교면포장과 중앙분리대 이음부 사이로 유입된 교면수가 원인으로 추정되며, 물끓기 흠(Noth)에 의한 우수차단으로 손상의 범위가 경미하고 바닥판에 미치는 영향은 없는 것으로 판단된다.
- 금회 조사된 손상들의 경우 결함발생 주요원인에 대한 보수가 이루어진 상태로 조사되었으나, 철근노출의 경우 대기 중 탄산접촉 등에 의한 부식우려가 있으므로 단면보수(방청)가 필요한 것으로 판단되며, 보수 시 인접주변에 발생한 박리, 박락에 대한 병행보수를 권장한다.

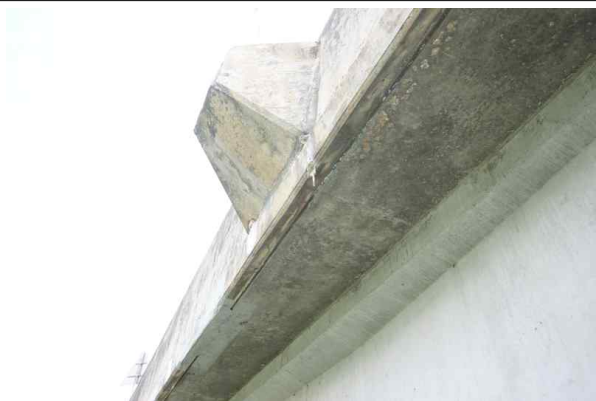
| 캔틸레버 누수흔적 및 백태 S2 | 바닥판 박락 및 철근노출 S3 |

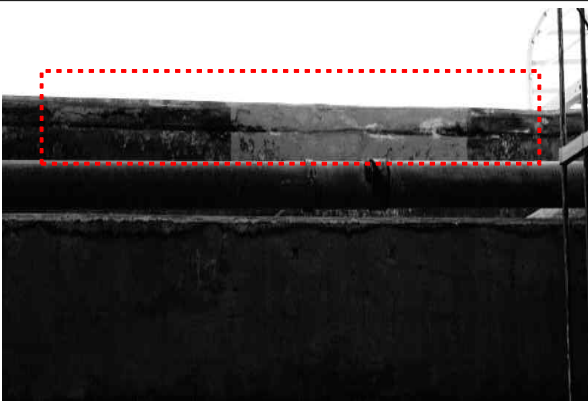
| 구 분 | | 물량 | 단위 | 개소 | 손상원인 | 보수방안 |
|---|---|---|---|---|---|---|
| | 박락 및 철근노출 | 3.27 | m <sup>2</sup> | 13 | 손상부 수분접촉 | 단면보수(방청) |

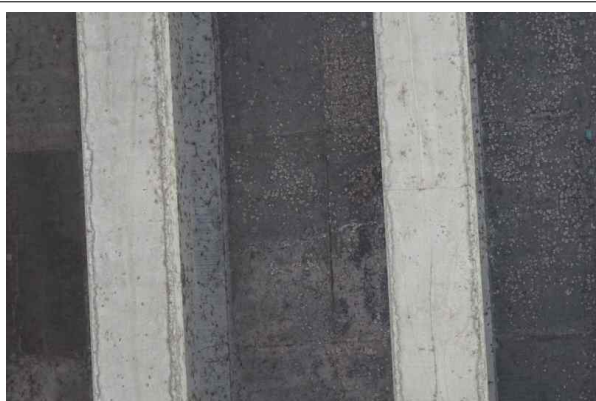
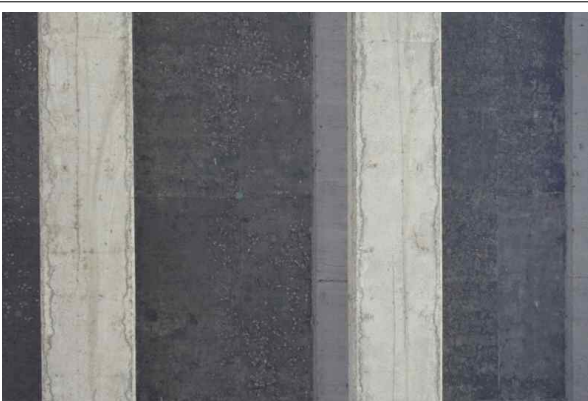
| 바닥판 열화 S3 | 바닥판 열화 S3 |

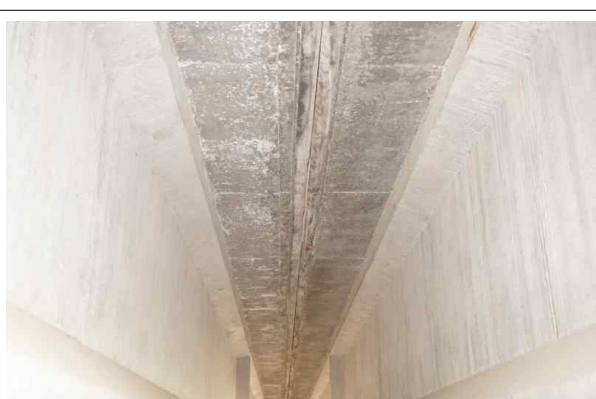
| 중 조인트 누수흔적 및 백태 S4 | 바닥판 박락 S4 |

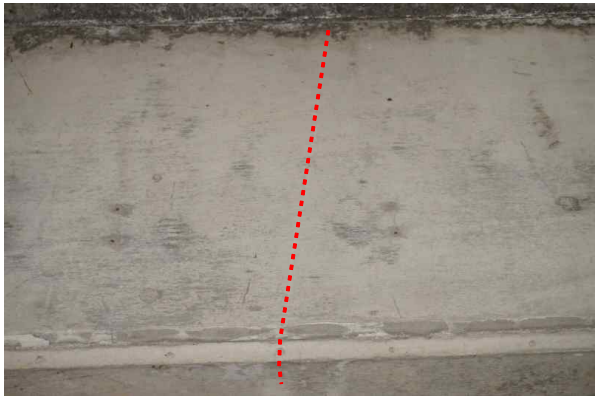
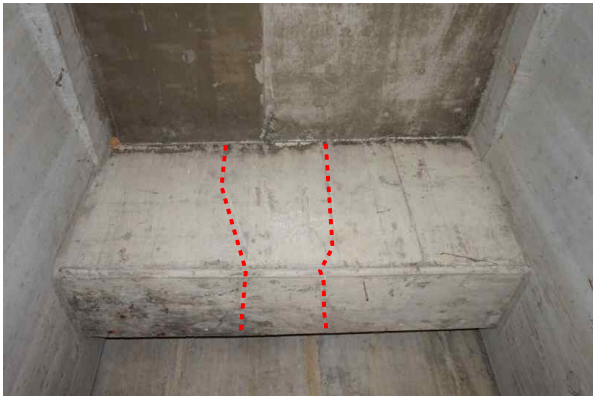
| 가로보 균열(0.3㎜미만) S4 G3~G4 CB3 | 가로보 균열(0.3㎜미만) S4 G4~G5 CB3 |

| 구 분 | | 물량 | 단위 | 개소 | 손상원인 | 보수방안 |
|---|---|---|---|---|---|---|
| 가로보 | 균열(0.3㎜미만) | 38.50 | m | 29 | 건조수축 | 주의관찰 |

- 균열(0.3㎜미만)의 경우 현장타설 이후 건조수축 및 온도변화에 따른 손상이며, 교면포장과 신축이음을 통한 유입수로 백태가 조사되었다. 기 점점자료와 현장조사 결과를 비교·검토한 결과 손상의 진전은 없으며 경미한 손상으로 현 시점에서 보수는 필요치 않은 상태로 판단된다.
- 박리의 경우 신축이음 누수로 균열부에 수분접촉이 이루어지며 발생한 손상이며, 현장 조사당시 박리에 의한 철근노출은 확인되지 않았으나 공용 중 손상진전 우려가 있으므로 단면보수를 통한 보수가 적합할 것으로 판단된다.

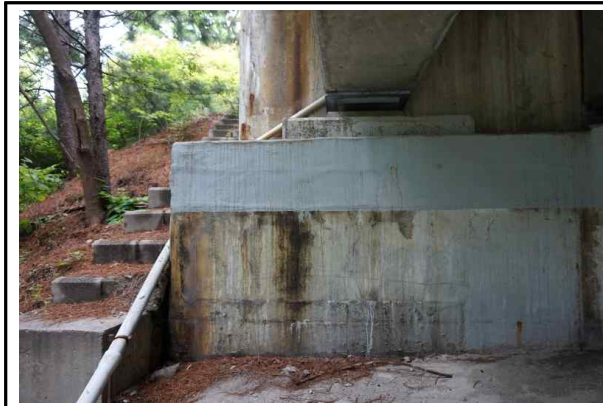
교대 누수흔적 A2

| 구 분 | | 물량 | 단위 | 개소 | 손상원인 | 보수방안 |
|---|---|---|---|---|---|---|
| | 누수흔적 | 3.54 | m <sup>2</sup> | 5 | 수분접촉 | 주의관찰 |

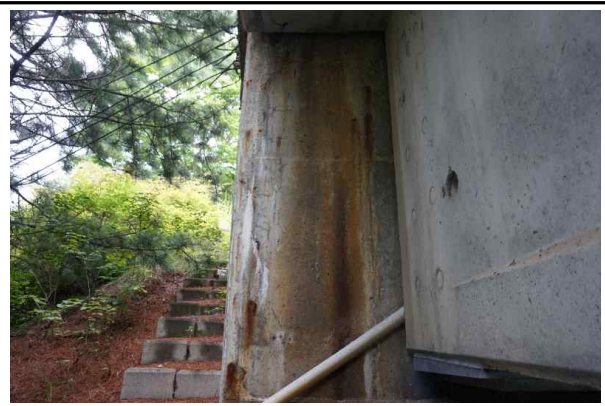
교대 망상균열 및 백태 A2

| 구 분 | | 물량 | 단위 | 개소 | 손상원인 | 보수방안 |
|---|---|---|---|---|---|---|
| | 망상균열 및 백태 | 1.20 | m <sup>2</sup> | 1 | 수분접촉 | 단면보수 |

- 균열(0.3mm미만)의 경우 시공초기 건조수축 및 온도변화에 따른 비구조적 손상이며, 신축이음 누수에 의한 수분접촉과 동결융해 등의 여러 요인으로 일부손상이 진전되어 균열(0.3mm이상)이 발생하였다.
- 망상균열 및 백태의 경우 신축이음 누수로 홍벽과 벽체에 침입수가 발생되어 나타난 손상이며, 손상의 위치와 내제된 침투수를 고려할 경우 표면보수보다 단면보수를 통한 내구성 확보가 적합할 것으로 판단된다.
- 누수흔적의 경우 신축이음 누수에 의한 손상이며 시공미흡에 의한 잡철물 노출부가 부식되며 녹발생이 동반된 것으로 조사되었다. 구조물에 미치는 영향은 없으나 차후 시기적 고려를 통한 표면보수가 적합할 것으로 판단된다.
- 박리의 경우 균열부로 우수가 유입되며 발생한 손상으로 신축이음 물받이 설치를 통한 우수차단 이후 단면보수를 통한 내구성 회복이 필요할 것으로 판단된다.

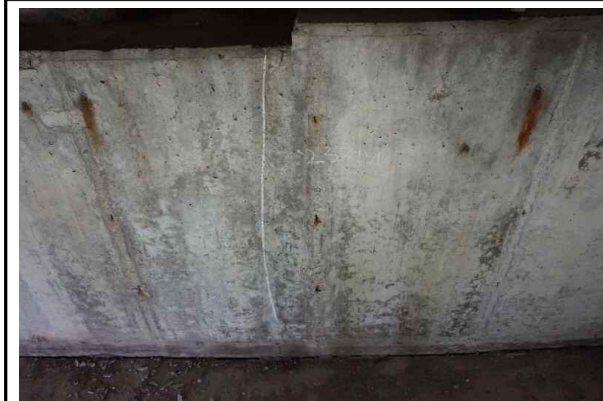
교대 균열(0.3mm이상) A2

| 구 분 | | 물량 | 단위 | 개소 | 손상원인 | 보수방안 |
|---|---|---|---|---|---|---|
| | 균열(0.3mm이상) | 1.00 | m | 1 | 수분접촉 | 주입보수 |

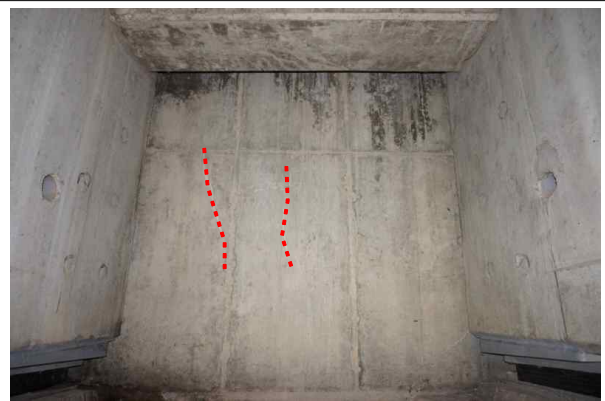
교대 균열(0.3mm미만) A2

| 구 분 | | 물량 | 단위 | 개소 | 손상원인 | 보수방안 |
|---|---|---|---|---|---|---|
| 교대 | 균열(0.3mm미만) | 8.00 | m | 7 | 건조수축 | 주의관찰 |

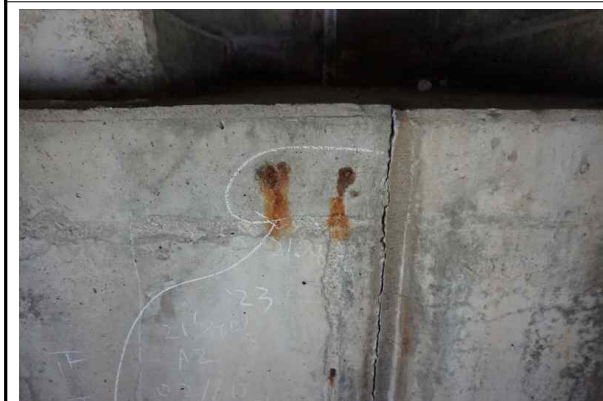
교대 녹발생 A2

| 구 분 | | 물량 | 단위 | 개소 | 손상원인 | 보수방안 |
|---|---|---|---|---|---|---|
| | 녹발생 | 0.13 | m <sup>2</sup> | 8 | 잡철물 부식 | 주의관찰 |

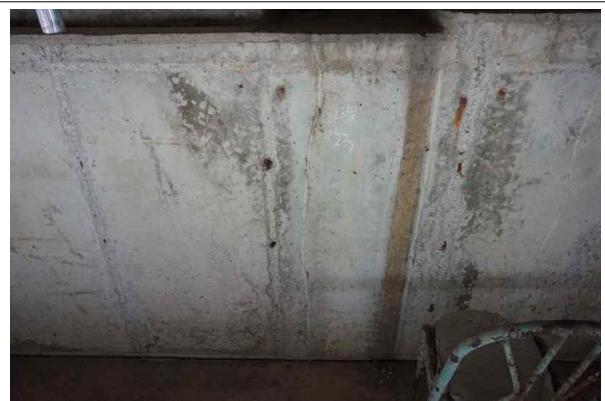
교대 균열(0.3mm미만) A2

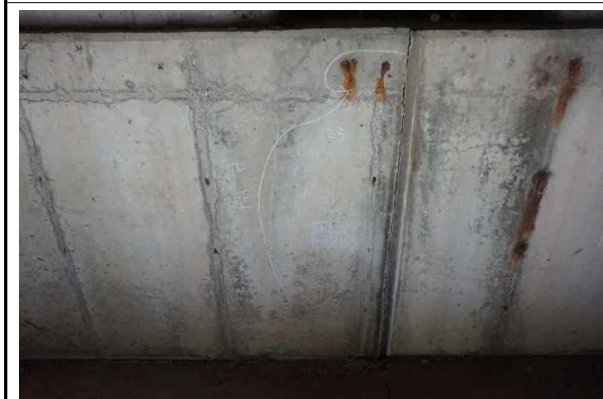
교대 균열(0.3mm미만) A2

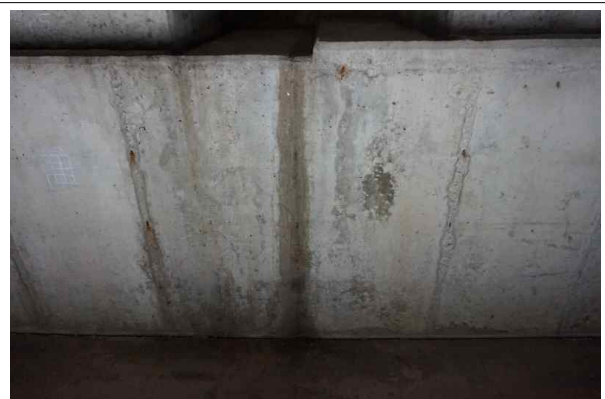
교대 누수흔적 A2

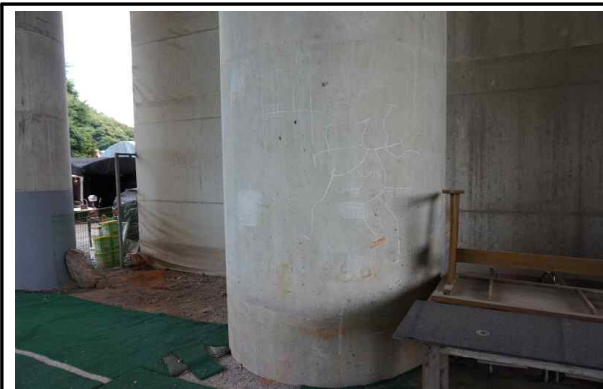
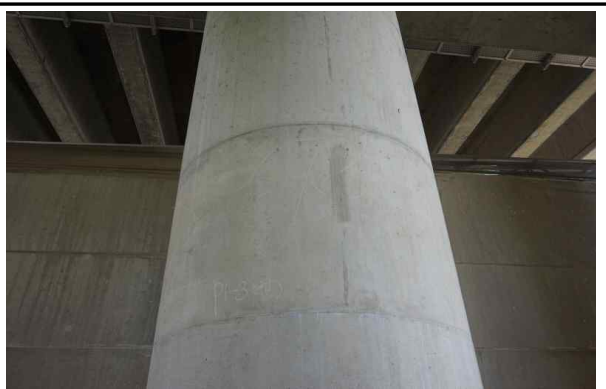
교각 망상균열 P1

| 구 분 | | 물량 | 단위 | 개소 | 손상원인 | 보수방안 |
|---|---|---|---|---|---|---|
| | 망상균열 | 97.98 | m <sup>2</sup> | 11 | 건조수축 | 표면보수 |

- 균열(0.3mm미만), 균열(0.3mm이상), 망상균열은 시공초기 건조수축 및 온도변화에 따른 비구조적 손상이며, 기 점검 자료와 비교·검토한 결과 균열(0.3mm이상)에 대한 일부 보수가 확인되었다.
- P2는 도로확장구간으로 교각일부 상면이 외기에 노출되는 상태이며, 신축이음 누수에 의한 우수와 제설제가 손상부와 접촉되며 체수와 박리가 발생한 상태로 조사되었다. 박리의 경우 손상 대부분이 P2 코깅부 하면에 위치하고 있으며, 공용 중 박락으로 진전될 경우 교량 하부에 설치된 근린시설 이용자 또는 교량 하부를 횡단하는 차량과의 충돌우려가 있으므로 우선적인 보수를 통한 사고예방이 필요한 것으로 판단된다.
- 체수의 경우 지속적인 우수접촉과 신축이음 누수에 의해 표면이 침식되며 발생한 손상으로 판단되며, 공용 중 반복적인 동결융해 작용에 의한 콘크리트 열화와 박리 등의 2차 손상 우려가 있으므로 단면보수와 배수 홈 설치가 필요한 상태로 조사되었다.
- 누수흔적의 경우 우천 또는 신축이음 누수에 의한 손상으로 일부 표면에 오염이 발생한 상태로 조사되었으나, 콘크리트의 열화, 박리 등의 2차 손상은 발생하지 않은 상태로 조사되었다.

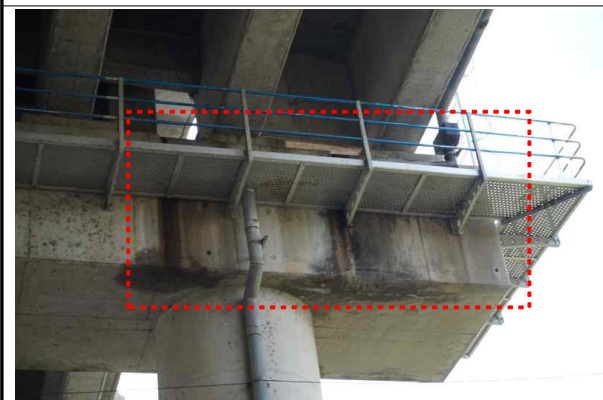
교각 코핑부 박리 P2

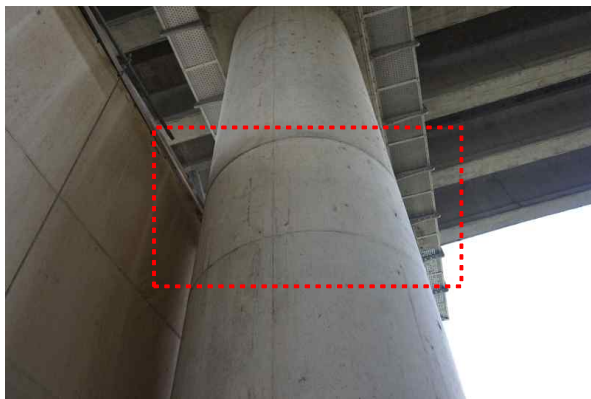
교각 망상균열 P2

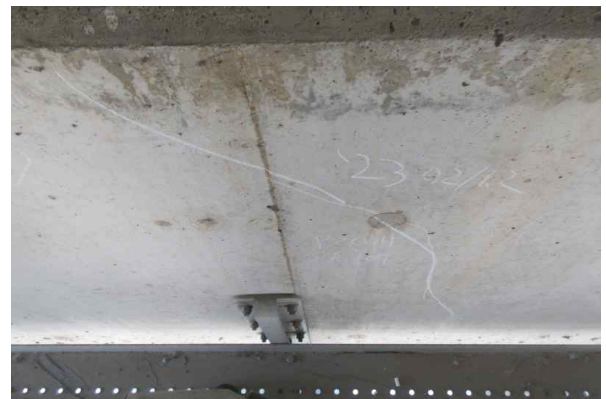
교각 균열(0.3mm 미만) P2

| 구 분 | | 물량 | 단위 | 개소 | 손상원인 | 보수방안 |
|---|---|---|---|---|---|---|
| 교각 | 균열(0.3mm미만) | 31.90 | m | 57 | 건조수축 | 표면보수 |

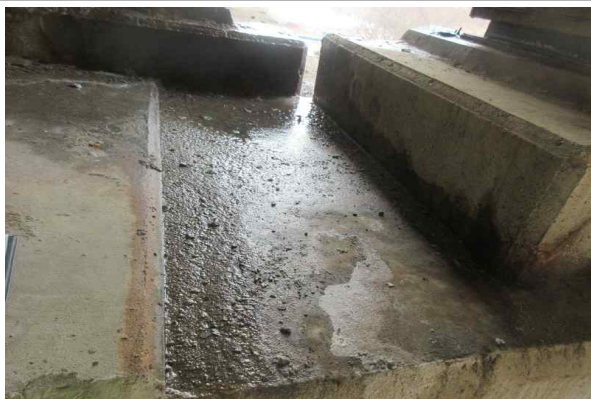
교각 누수흔적 P2

| 구 분 | | 물량 | 단위 | 개소 | 손상원인 | 보수방안 |
|---|---|---|---|---|---|---|
| | 누수흔적 | 6.50 | m <sup>2</sup> | 3 | 수분접촉 | 표면보수 |

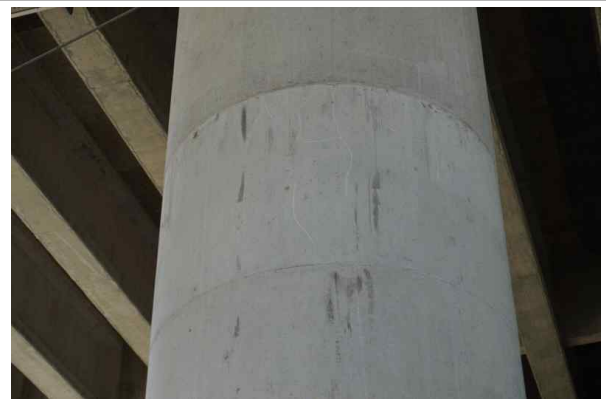
교각 망상균열 P3

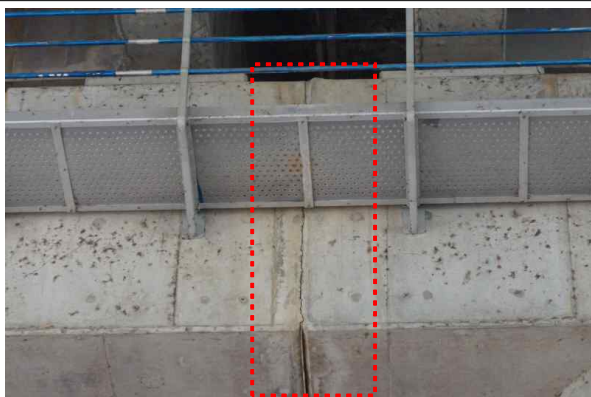
교각 백태 P3

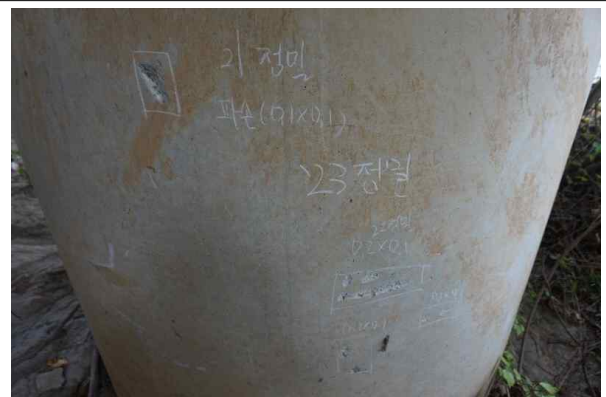
교각 파손 P3

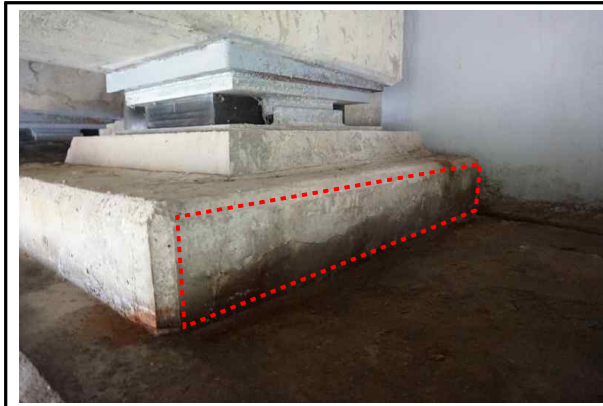
받침콘크리트 박리/철근부식 A1 SH6

| 구 분 | | 물량 | 단위 | 개소 | 손상원인 | 보수방안 |
|---|---|---|---|---|---|---|
| | 바락 및 철근부식 | 3.40 | m <sup>2</sup> | 14 | 수분접촉 | 단면보수(방청) |

- 받침몰탈 및 콘크리트에 발생한 균열손상은 시공초기 건조수축과 온도변화에 따른 손상이며, 공용 중 신축이음 누수와 환경적 요인으로 일부손상이 진전되어 박리가 발생한 것으로 조사되었다. 현장조사 결과 박리부에 녹물흔적이 동반된 상태로 수분접촉에 의한 철근부식이 박리의 원인으로 판단되며, 공용 중 손상진전에 따른 바락 우려가 있으므로 단면보수(방청)를 통한 보수가 필요한 상태로 확인되었다.

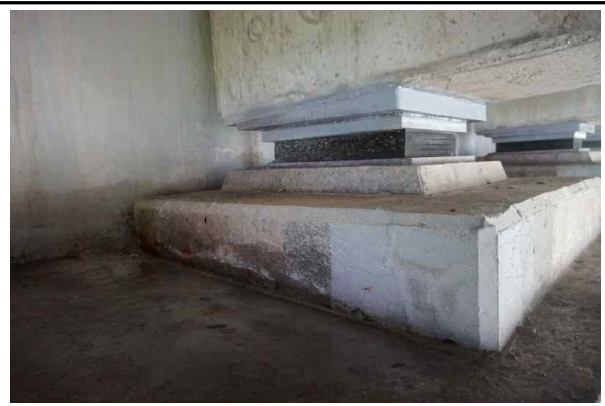
받침 콘크리트 박리/철근부식 A1 SH5

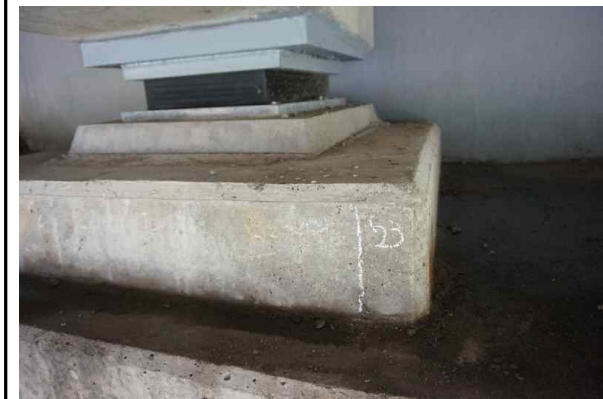
받침콘크리트 균열(0.3mm미만) A1 SH3

| 구 분 | | 물량 | 단위 | 개소 | 손상원인 | 보수방안 |
|---|---|---|---|---|---|---|
| | 받침콘크리트<br>균열(0.3mm미만) | 7.70 | m | 25 | 건조수축 | 주의관찰 |

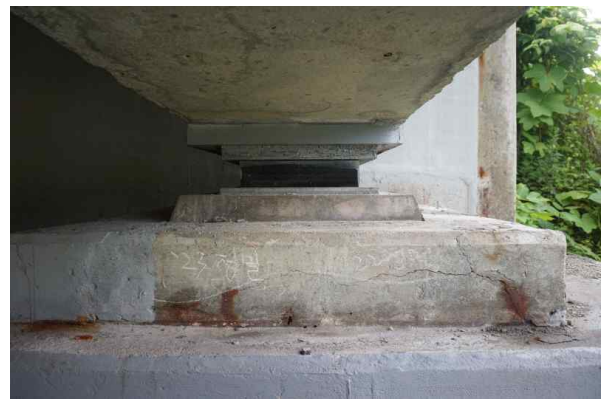
받침콘크리트 박리/철근부식 A1 SH1

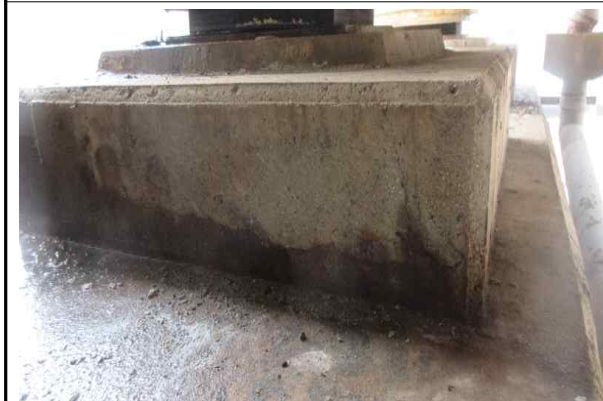
받침콘크리트 박리/철근부식 P2 A2-SH6

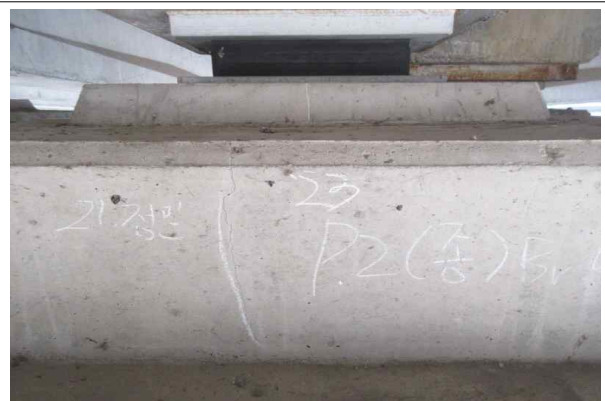
받침콘크리트 균열(0.3mm미만) P2 SH5

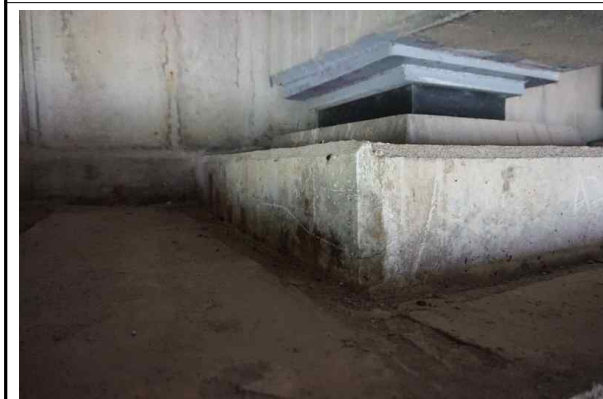
받침콘크리트 박리 A2 SH3

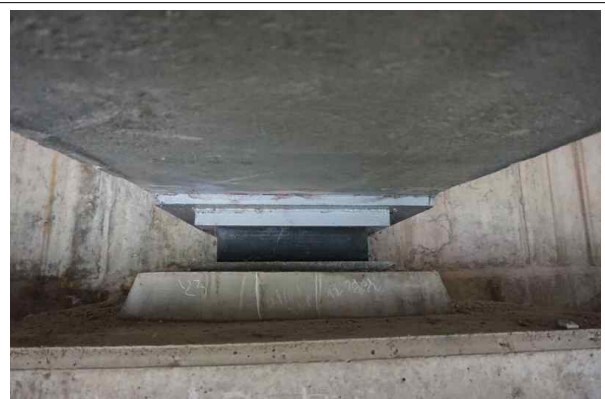
받침몰탈 균열(0.3mm미만) A2 SH6

| 구 분 | | 물량 | 단위 | 개소 | 손상원인 | 보수방안 |
|---|---|---|---|---|---|---|
| 교량<br>받침 | 받침몰탈<br>균열(0.3mm미만) | 9.80 | m | 68 | 건조수축 | 주의관찰 |

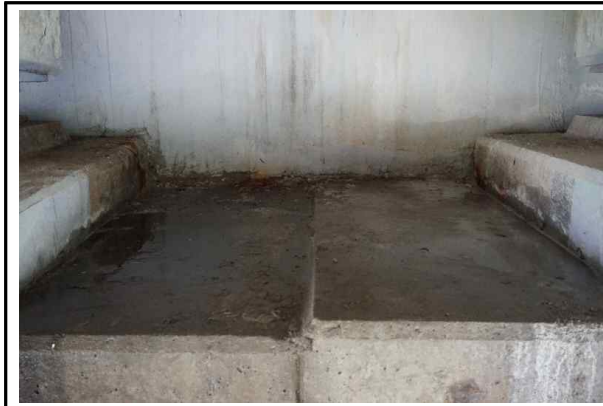
신축이음 하부누수 Exp.Joint-A1

| 구 분 | | 물량 | 단위 | 개소 | 손상원인 | 보수방안 |
|---|---|---|---|---|---|---|
| 신축이음 | 신축이음 누수 | 51.00 | m | 3 | 시공미흡 | 재설치 |

- 신축이음 누수의 경우 2022. 06에 교체가 이루어진 것으로 확인되었으며, 교체시기를 고려한 결과 시공미흡에 의한 누수로 판단된다. 공용 중 손상증진 우려가 있으므로 하자보수가 필요한 것으로 판단된다.
- 유간토사퇴적의 경우 방호벽 하단부 박락에 의한 시멘트 및 골재유출에 의한 손상으로 신축거동 확보를 위한 청소가 필요하며 방호벽 보수를 통한 퇴적물 유출차단이 필요한 것으로 판단된다.
- 후타재 박리의 경우 2022. 06에 교체가 이루어진 것으로 확인되었으며, 교체시기를 고려한 결과 시공미흡에 의한 품질저하로 판단된다. 공용 중 손상증진 우려가 있으므로 하자보수가 필요한 것으로 판단된다.

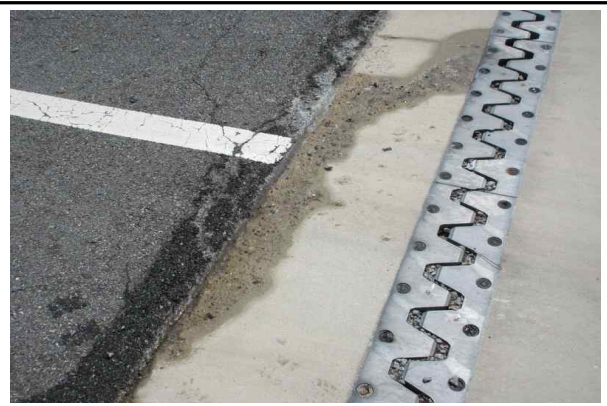
유간 토사퇴적 Exp.Joint-A1

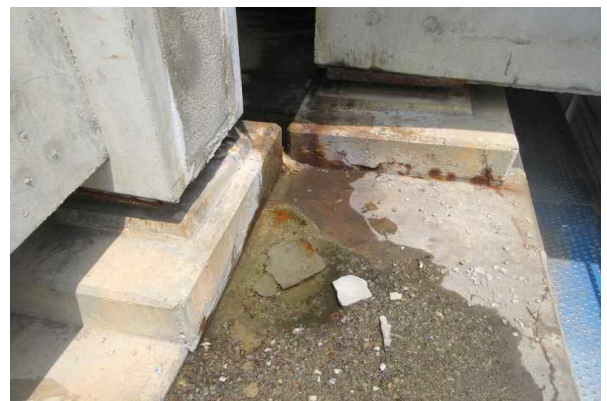
신축이음 하부누수 Exp.Joint-P2

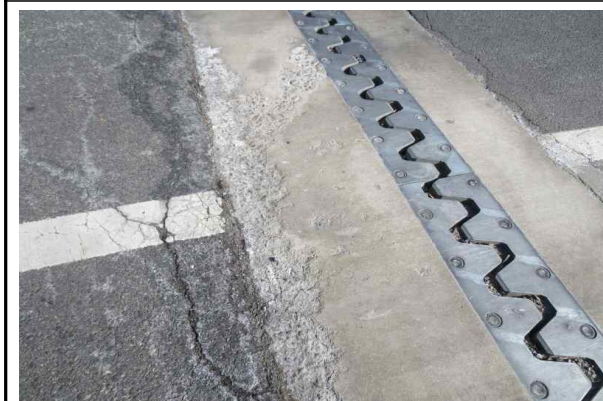
후타재 박리 Exp.Joint-P2

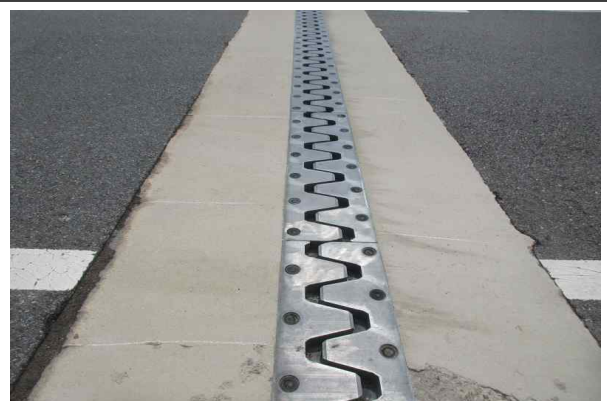
후타재 균열 Exp.Joint-P2

| 구 분 | | 물량 | 단위 | 개소 | 손상원인 | 보수방안 |
|---|---|---|---|---|---|---|
| | 후타재 균열 | 5.50 | EA | 11 | 시공미흡 | |

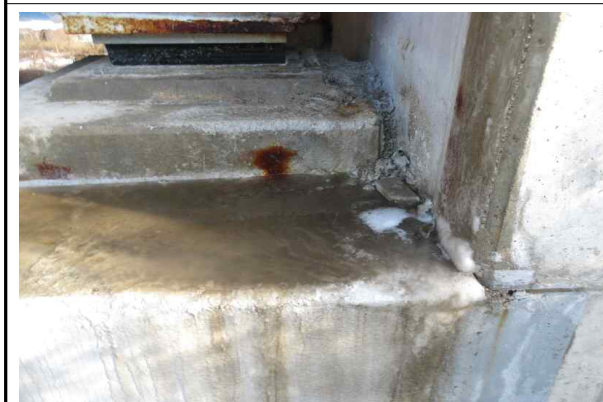
신축이음 하부누수 Exp.Joint-A2

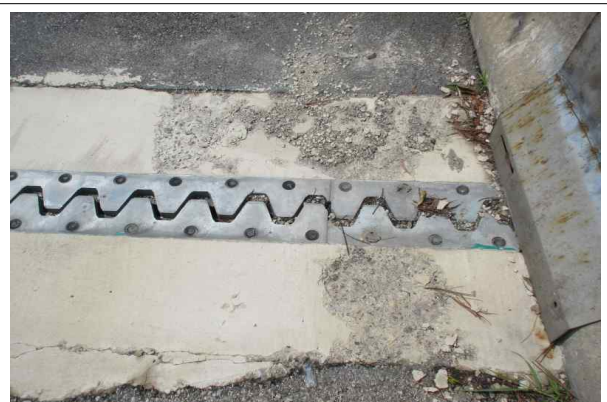
후타재 박리 Exp.Joint-A2

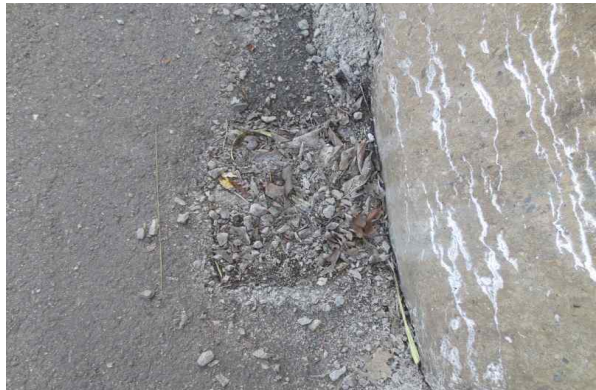
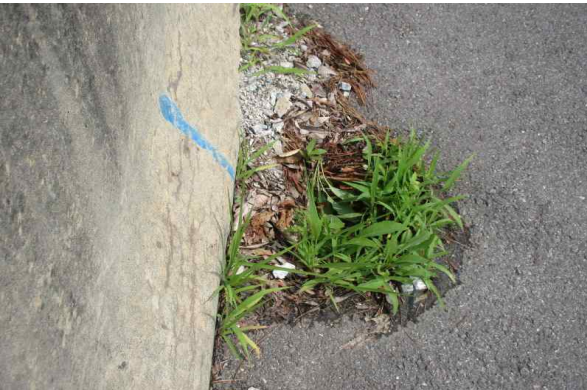
| 배수구 막힘 S1 | 배수구 막힘 S4 |

- 배수구 막힘의 경우 방호벽에 유출된 모래 및 골재 등의 유출에 의한 손상이며, 체수 발생시 포장면의 손상과 주행중인 차량의 안전에 위험이 되므로 배수구 청소를 통한 보수가 필요한 것으로 판단된다.
- 유도 배수관 미설치의 경우 교대 A1, A2에 발생한 손상으로 신축이음을 통한 우수가 교대 상면으로 유입되며 콘크리트 열화와 박리 등의 손상을 유발하므로 유도배수관 설치를 통한 우수차단이 필요한 상태로 조사되었다.
- 배수관 이음부 부식의 경우 바닥판 하면에 부착된 배수관에 발생한 손상으로 공용기간 증가에 따라 발생한 경미한 손상으로 조사되었다. 현 시점에서의 보수는 필요로 하지 않는 상태로 지속적인 점검을 통한 관리가 요구된다.

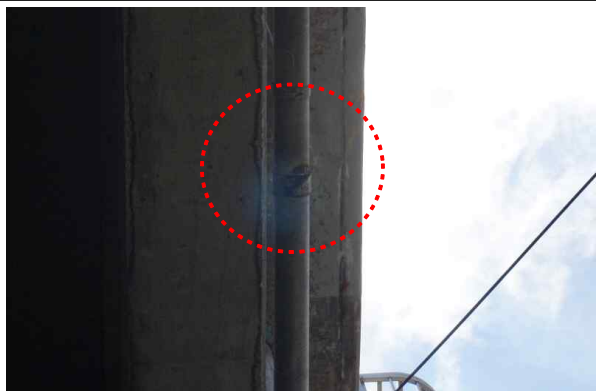
| 배수관 이음부 부식 S2 | 유도배수관 길이부족 A2 |

| 구 분 | | 물량 | 단위 | 개소 | 손상원인 | 보수방안 |
|---|---|---|---|---|---|---|
| | 배수관 이음부 부식 | 1.30 | m <sup>2</sup> | 6 | 공용기간 증가 | 주의관찰 |

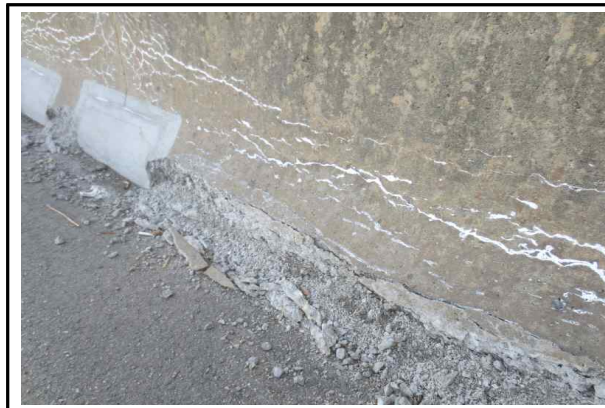
방호벽 박락 S2

- 교면포장과 방호벽 이음부 사이로 교면수가 유입되어 망상균열, 백태, 박리, 박락 등의 손상이 발생하였으며, 방호벽 하단에 발생한 박락부에 지속적인 우수가 유입되며 골재, 모래 등의 재료가 유실된 상태로 조사되었다.
- 유실된 재료에 의한 배수구 막힘, 신축이음 유간 토사퇴적 등의 2차 손상이 발생하였으며, 내구성 저하에 의한 기능발휘가 어려운 상태로 판단되어 보수를 통한 내구성 회복이 필요한 것으로 판단된다.
- 손상별 부분보수는 보수의 효과를 보기 어렵다 판단되어, 방호벽 전체에 대한 일괄적 보수와 갓길차로 측 부분재포장(시트방수)이 필요한 것으로 판단된다.

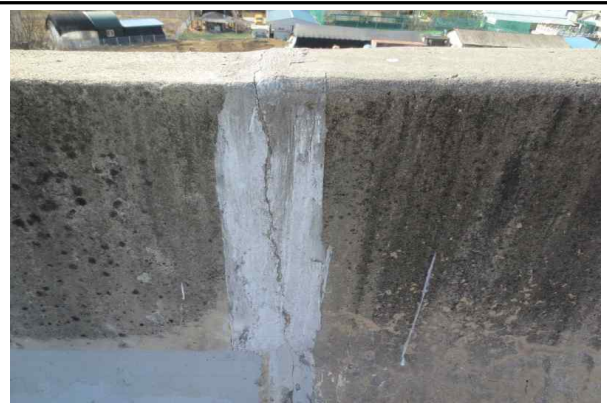
방호벽 보수부 재균열(0.3mm 이상) S3

| 구 분 | | 물량 | 단위 | 개소 | 손상원인 | 보수방안 |
|---|---|---|---|---|---|---|
| 방호시설 | 균열(0.3mm이상) | 1.50 | m | 1 | 건조수축 | 단면보수 |

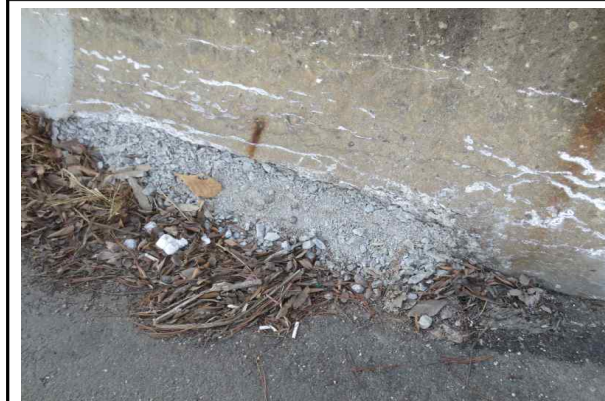
방호벽 박락 S3

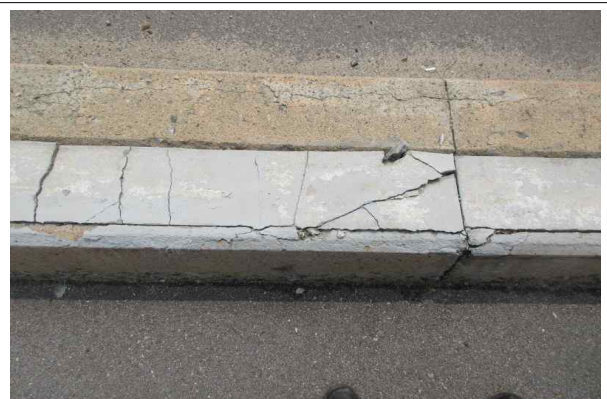
중앙분리대 보수부 박락 S4

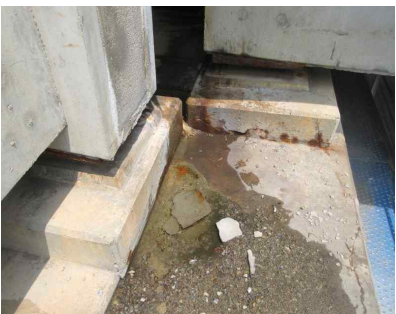
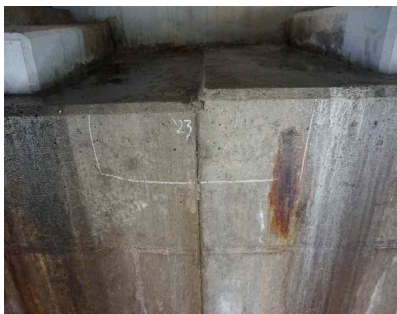
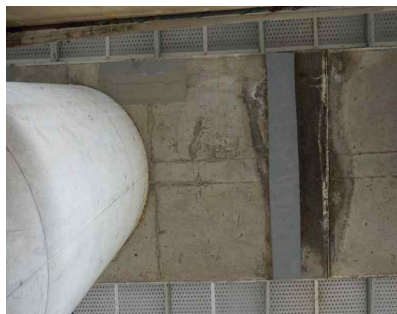
| 중점 점검내용 및 유지관리 사항_신축이음, 교대, 교각 | | |
|---|---|---|
| <ul style="list-style-type: none"> <li>◦ 신축이음 누수에 의한 수분점착으로 교대와 교각에 2차 손상 박리, 박락 발생</li> <li>◦ 교대의 연단거리 확보와 내구성 회복이 필요</li> <li>◦ 교각 코핑부 박리의 진전으로 박락 발생 시 차량충돌 우려</li> <li>◦ 우수차단을 위한 <b>신축이음 재설치</b>와 손상부에 대한 <b>단면보수</b>가 필요한 상태</li> </ul> | | |
| 신축이음 하부누수 | 교대 박리 | 교각 박리 |
