# 제5장 금남IC Ramp-C교

## 5.1 서론

본 과업 대상 시설물인 금남IC Ramp-C교는 국도46호선 상에 위치한 총 연장 L=120.0m, 폭 B=10.0m의 도로교량으로 행정구역상 경기도 남양주시 화도읍에 위치하며, 2005년 12월 20일에 준공되어 약 18년간 공용중인 구조물이다.

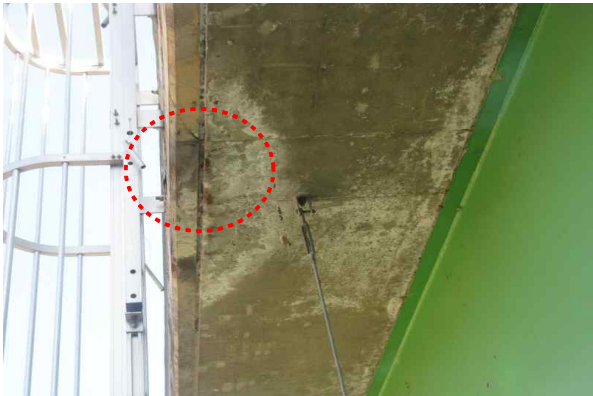
| 캔틸레버 박리 S3 | 캔틸레버 백태 S3 |

- Deck Plate백태의 경우 S2에 발생한 손상으로 다짐불량 구간에 교면수가 유입되며 발생한 손상으로 현장조사 당시 재포장을 통한 보수가 이루어진 상태로 확인되었다. 신규손상 및 손상의 진전 또한 없는 상태로 조사되어 방수층에 문제는 없는 것으로 판단된다.
- 백태의 경우 재포장 이전 교면포장과 방호벽 이음부를 통한 교면수 유입에 의한 손상이며, 현장조사 당시 손상의 형태가 유종을 띄지 않고 백화에 가까운 경미한 손상으로 지속적인 점검을 통한 주의관찰이 적합할 것으로 판단된다.
- 박리의 경우 Deck Plate와 동일한 S2측에 발생하였으며, 다짐불량에 의한 공극부에 교면수가 유입되고 온도변화에 따른 팽창력에 의한 손상으로 판단된다. A1 단부 측에 발생한 박락 및 철근노출은 신축이음 누수와 반복적인 신축작용에 의한 손상이며, 철근부식 방지를 위한 단면보수(방청)이 필요한 것으로 판단된다.

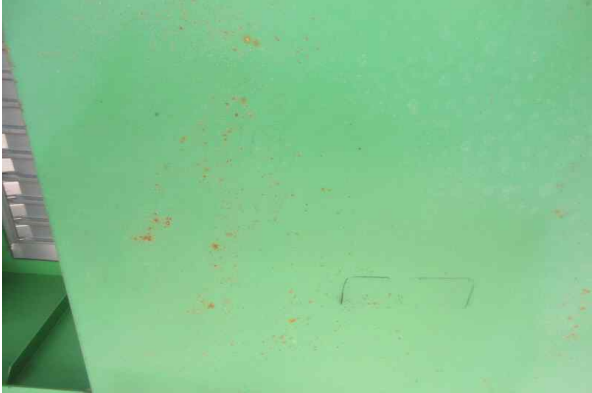
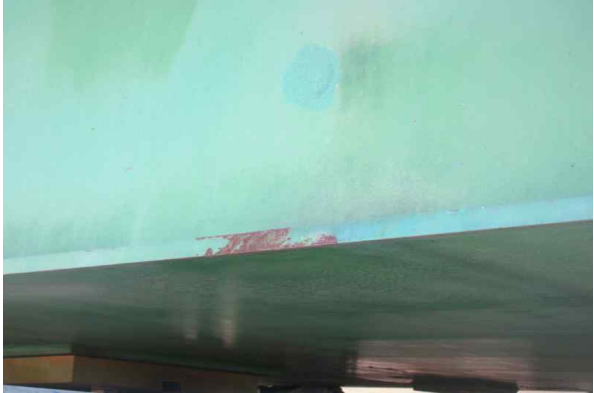
| 거더 부식 S2-G2-LF | 거더 부식 S2-G2-RW |

| 구 분 | | 물량 | 단위 | 개소 | 손상원인 | 보수방안 |
|---|---|---|---|---|---|---|
| 거더<br>외부 | 부식(점부식) | 32.06 | m <sup>2</sup> | 8 | 노후화 | 재도장 |

- 부식의 경우 전체 경간에 국부적으로 나타난 경미한 손상으로 도장미흡과 공용 중 노후화에 따른 손상이며 손상의 정도가 경미하여 시급한 보수는 요구되지 않는 상태로 지속적인 점검을 통한 관리 이후 시기적 고려를 통한 재도장이 적합할 것으로 판단된다.
- 긁힘의 경우 시설물 유지관리를 위한 점검, 보수 등에 사용된 점검차량과의 충돌에 의한 손상으로 거더에 대한 재도장 시기에 맞춘 보수가 적합할 것으로 판단된다.

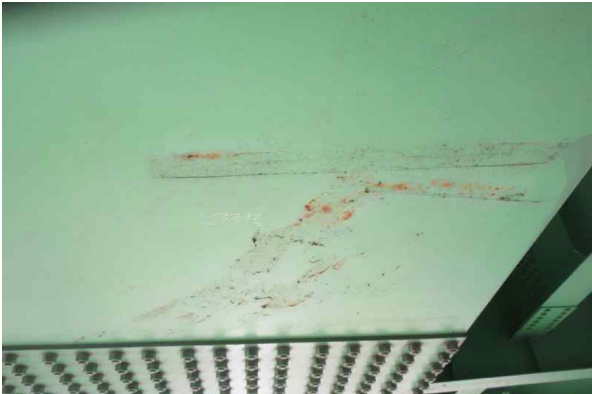
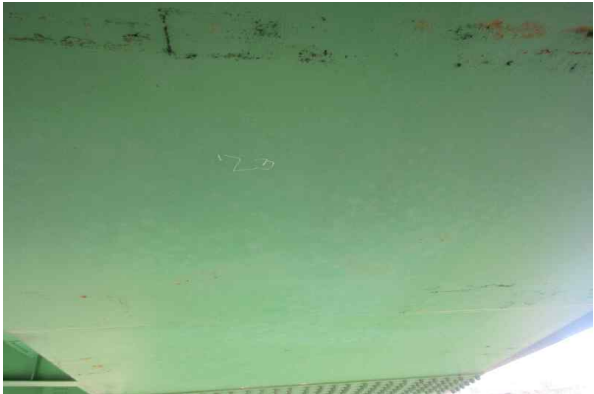
| 거더 부식 S2-G2-RW | 거더 부식 S3-G2-LF |

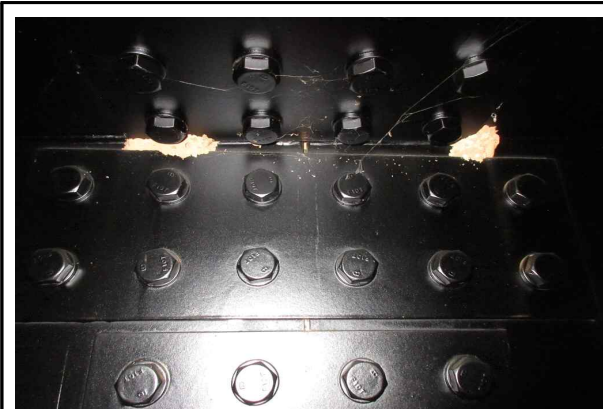
실링재 미처리 S1-G2-RW

| 구 분 | | 물량 | 단위 | 개소 | 손상원인 | 보수방안 |
|---|---|---|---|---|---|---|
| 거더<br>내부 | 누수흔적 | 4.00 | EA | 4 | 실링 미처리 | 주의관찰 |

- 스플라이스 이음부 실링미처리에 의한 우수유입으로 누수흔적이 발생하였으며, 우수 유입부위에 도장박리와 부식과 같은 손상은 조사되지 않은 상태로 실링보수를 통한 우수차단 시 수분접촉에 의한 2차손상 우려는 없을 것으로 판단된다.
- 도장불량의 경우 시공미흡에 의한 손상으로 현장조사 당시 도장불량에 의한 부식발생은 없는 것으로 조사되었다.
- 부식의 경우 보강재 용접부 주변에 발생한 상태로 시공초기 용접불량에 의한 도장손상이 발생된 것으로 판단되며, 부식 방지를 위한 재도장이 필요할 것으로 판단된다.

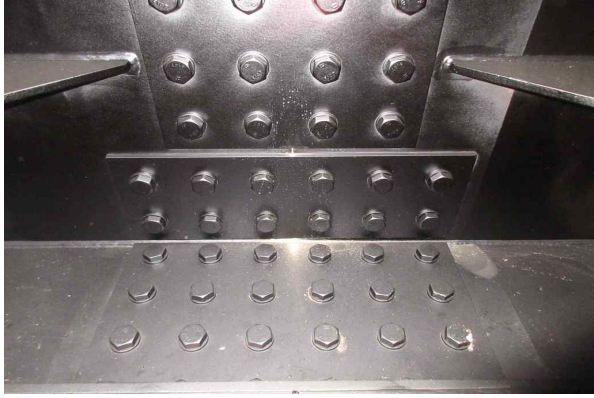
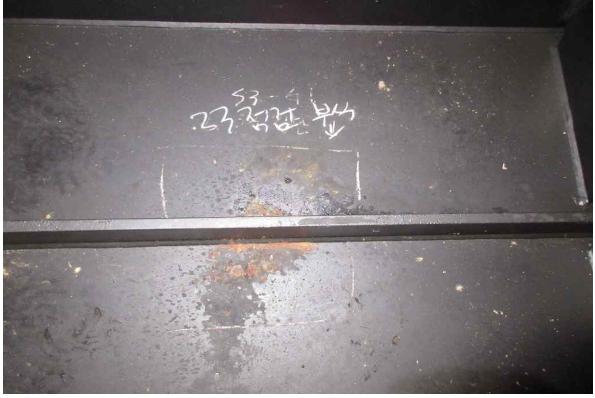
| 실링재 미처리 S3-G1-LW | 강재부식 S3-G1-LF |

| 구 분 | | 물량 | 단위 | 개소 | 손상원인 | 보수방안 |
|---|---|---|---|---|---|---|
| | 강재부식 | 0.25 | m <sup>2</sup> | 2 | 수분접촉 | 재도장 |

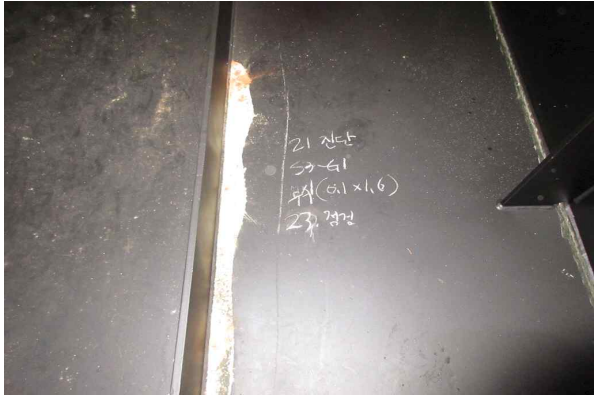
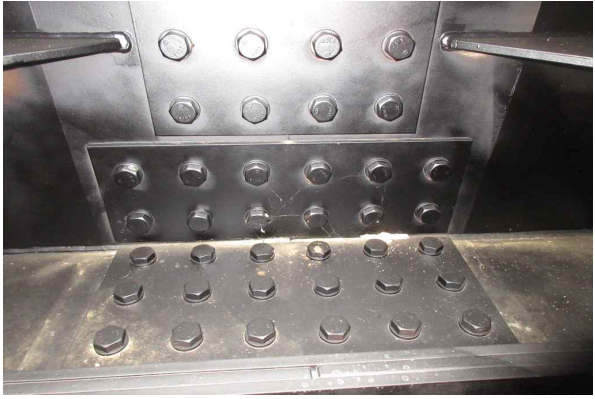
| 강재부식 S3-G1-LF | 실링재 미처리 S3-G2-RW |

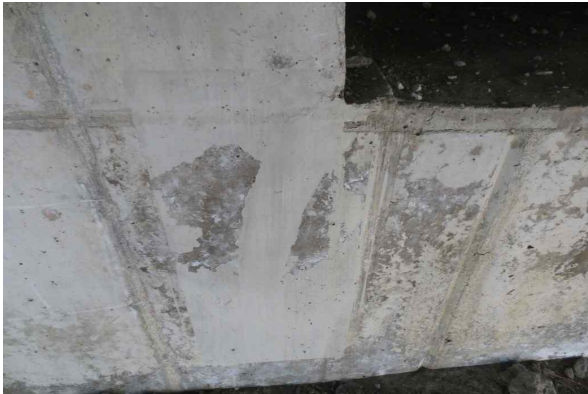
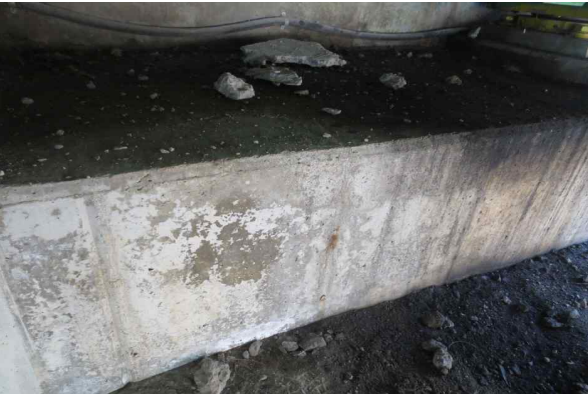
| 교대 백태 A2 | 교대 누수흔적 A2 |

| 구 분 | | 물량 | 단위 | 개소 | 손상원인 | 보수방안 |
|---|---|---|---|---|---|---|
| | 백태 | 7.80 | m <sup>2</sup> | 2 | 신축이음 누수 | 표면보수 |
| | 누수흔적 | 15.40 | m <sup>2</sup> | 1 | 신축이음 누수 | 표면보수 |

- 교대에 발생한 손상은 신축이음 누수에 의한 손상들로 손상부에 유입된 우수가 온도 변화에 따른 동결융해 작용으로 들뜸, 박리, 박락 등의 단면손상이 발생하였으며, 박락 발생시 단면손실에 의한 피복부족으로 철근노출이 동반되어 발생한 상태로 판단된다.
- 신축이음 누수에 의한 교대 누수흔적과 수분접촉에 의한 백태가 발생하였으며, 백태의 경우 유종의 형태를 가지지 않고 표면에 발생한 상태로 콘크리트 내구성에 문제는 없을 것으로 판단된다.
- 현장조사 당시 “국도6호선 팔당터널(상) 등 시설물보수공사(2022.06)”실시를 통한 신축이음 교체로 추가적인 누수는 확인되지 않았으며, 손상원인에 대한 보수가 이루어진 만큼 교대에 대한 보수를 실시할 경우 건전한 상태로 유지 관리할 수 있을 것으로 판단된다.

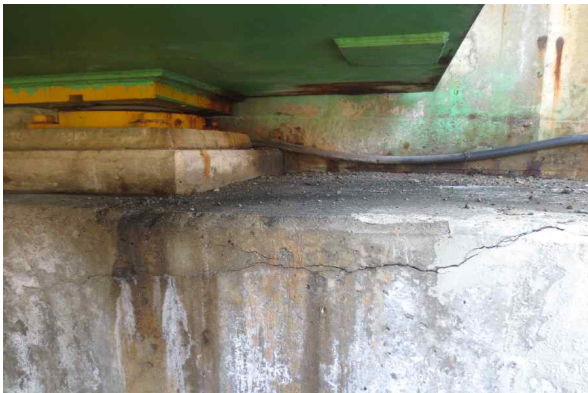
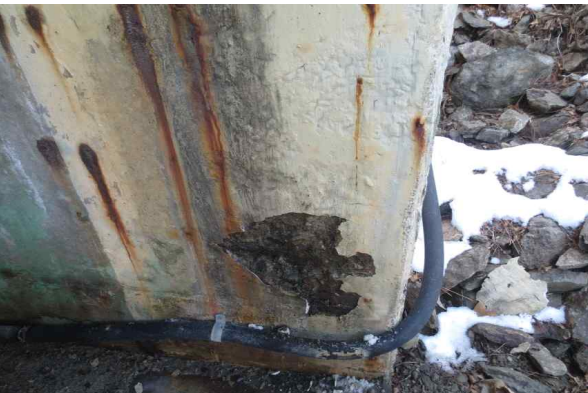
| 교대 박리 A2 | 교대 보수재 박리 A2 |

| 구 분 | | 물량 | 단위 | 개소 | 손상원인 | 보수방안 |
|---|---|---|---|---|---|---|
| 교대 | 박리 | 5.28 | m <sup>2</sup> | 9 | 신축이음 누수 | 단면보수 |
| | 보수재 박리 | 1.70 | m <sup>2</sup> | 2 | 신축이음 누수 | 표면보수 |

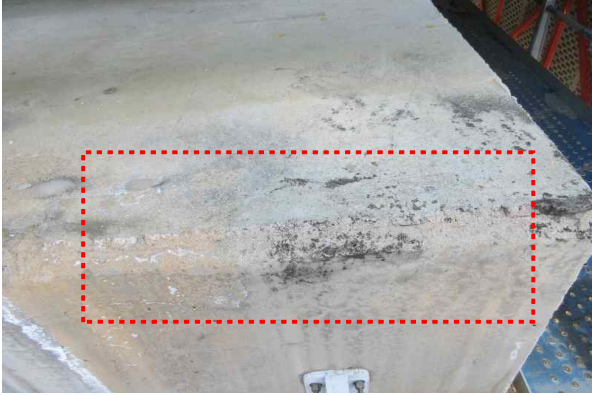
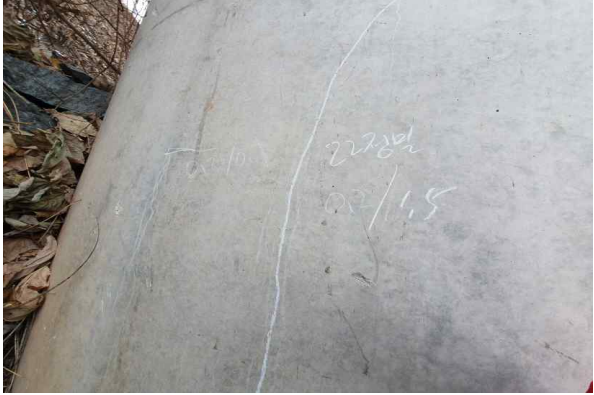
| 교각 표면박리 P2 | 교각 균열(0.3mm미만) P2 |

| 구 분 | | 물량 | 단위 | 개소 | 손상원인 | 보수방안 |
|---|---|---|---|---|---|---|
| 교각 | 균열(0.3mm미만) | 8.50 | m | 8 | 건조수축 | 주의관찰 |

- 금회 조사된 균열(0.3mm미만), 망상균열은 대부분 시공초기 건조수축 및 온도변화에 따른 비구조적 손상이며, 일부 균열의 경우 점검로 설치를 위한 시공당시 발생한 손상으로 판단된다.
- 공용 중 외기의 환경과 우수접촉에 의한 표면박리와 백태가 코핑부에 주로 나타났으며, 박리와 들뜸과 같은 2차 손상 우려는 없는 것으로 판단된다.
- 파손의 경우 점검로 설치과정에서 발생한 외부충격에 의한 손상으로 판단되며 교각에 발생한 손상 대부분이 구조물에 미치는 영향이 경미한 손상으로 지속적인 점검을 통한 확인이 적합할 것으로 판단된다.

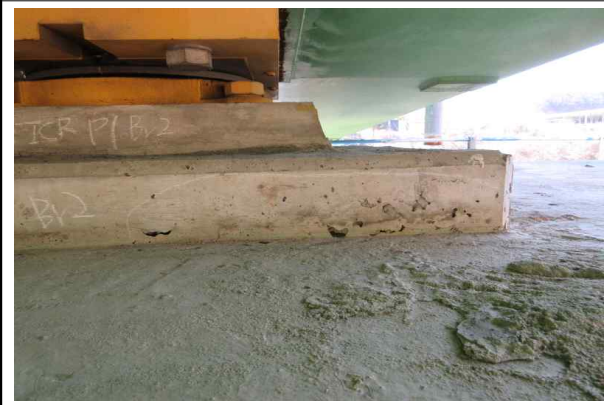
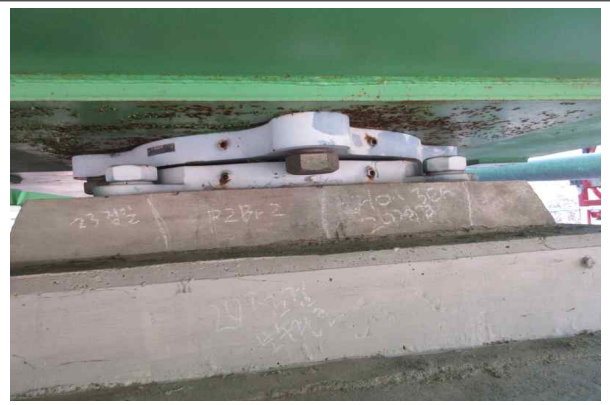
| 받침 콘크리트 재료분리 P1-SH2 | 받침물탈 균열(0.3mm미만) P2-SH2 |

| 구 분 | | 물량 | 단위 | 개소 | 손상원인 | 보수방안 |
|---|---|---|---|---|---|---|
| 받침물탈 | 균열(0.3mm미만) | 0.20 | m | 2 | 건조수축 | 주의관찰 |

- 현장조사 결과 받침물탈 균열(0.3mm미만)의 경우 시공초기 건조수축 및 온도변화에 따른 손상이며, 타설 초기 다짐불량에 의한 받침콘크리트 재료분리가 조사되었다.
- 받침콘크리트 파손은 시공초기 인양 과정에서 발생한 충격이 원인으로 판단되며, 공용 중 노후화에 의한 이동량 게이지 탈락이 조사되었다.
- 기 점검 시 조사된 받침부식의 경우 금회 녹제거 및 채도장을 통한 보수가 이루어진 것으로 확인되었으며, 받침물탈과 콘크리트에 발생한 손상의 경우 특별한 보수가 요구되지 않는 경미한 손상으로 지속적인 점검을 통한 확인이 적합할 것으로 판단된다.

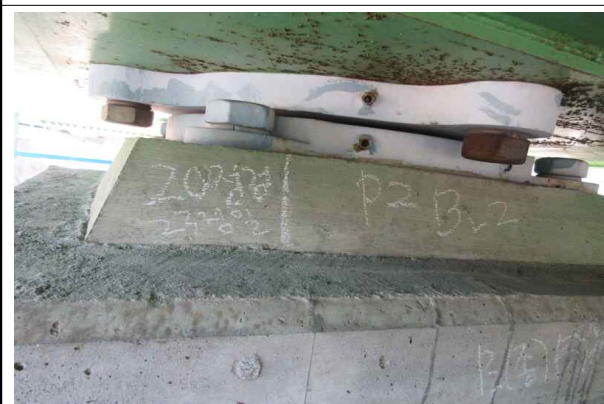
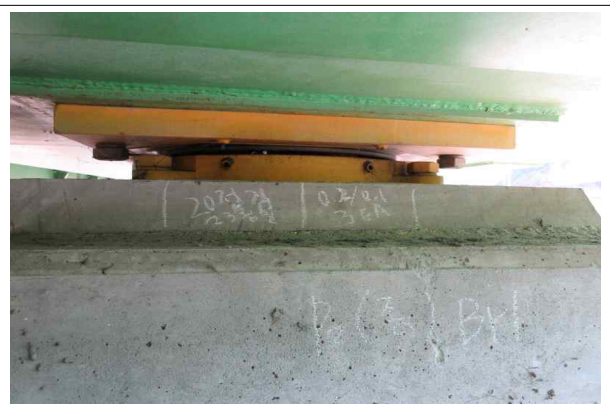
| 받침물탈 균열(0.3mm미만) P2-SH2 | 받침장치 상태양호 P3-SH2 |

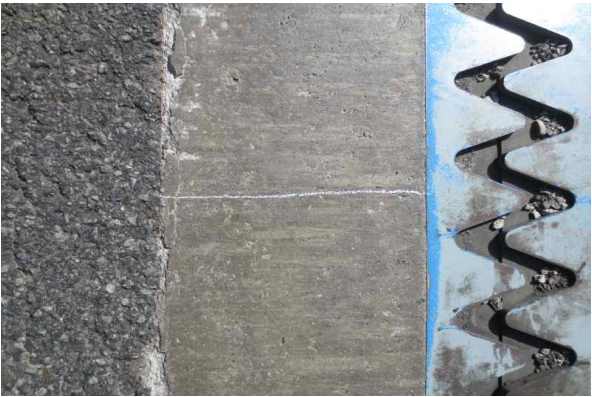
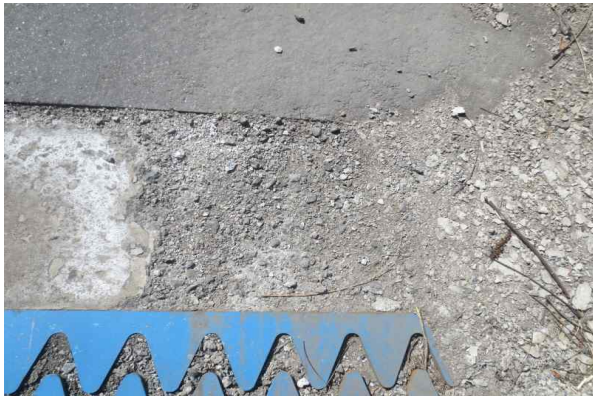
| 후타재 균열(0.3mm 미만) Exp.Joint-A1 | 후타재 박리 Exp.Joint-A1 |

| 구 분 | | 물량 | 단위 | 개소 | 손상원인 | 보수방안 |
|---|---|---|---|---|---|---|
| | 후타재 균열(0.3mm 미만) | 5.00 | m | 12 | 건조수축 | 주의관찰 |

- 신축이음 Exp.Joint-A1, A2에 발생한 후타재 균열(0.3mm미만)의 경우 균열의 형상이 신축이음과 평행되지 않아 신축거동불량 등에 의한 구조적 문제는 없는 상태로 후타재 타설 이후 발생한 온도변화와 공용 중 차량통행에 따른 반복하중이 주요 원인으로 판단된다.
- 금남IC Ramp-C교의 경우 편구배도(+4.0%,-4.0%)에 의해 교량 외측으로 우수가 집수되어 배수되고 있으며 이에 따라 지속적인 수분접촉과 재설제 등의 영향으로 후타재 외측부에 콘크리트 열화에 따른 박리가 발생한 상태로 조사되었다.
- 차수판 볼트탈락의 경우 공용 중 차량통행 시 발생하는 진동에 의한 손상으로 구조물에 미치는 영향은 없는 손상이나 공용 중 추가적인 볼트탈락 등에 의한 차수판 탈락 시 통행중인 차량과의 충돌우려가 있으므로 볼트 재설치가 필요하며, 보수 이후 볼트체결 상태에 대한 확인이 필요한 것으로 판단된다.

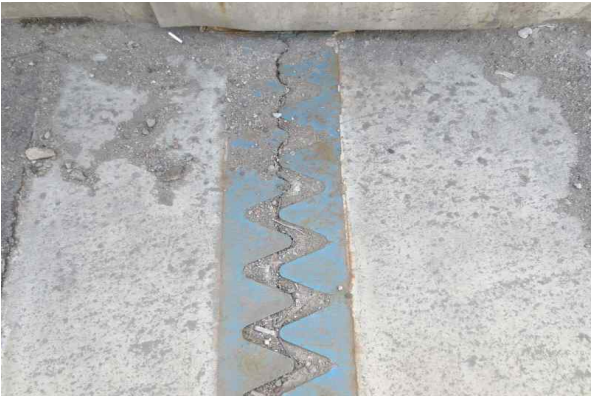
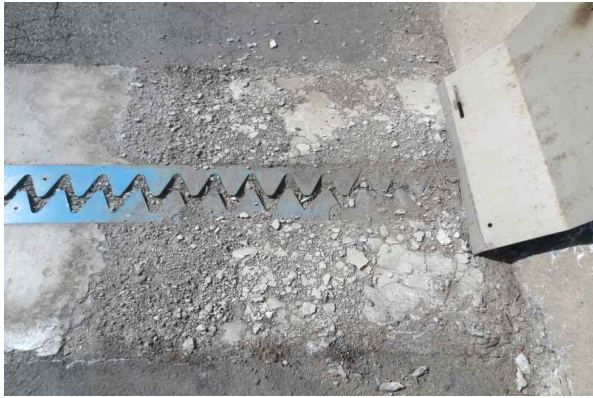
| 신축이음 본체부식 Exp.Joint-A2 | 후타재 박리 Exp.Joint-A2 |

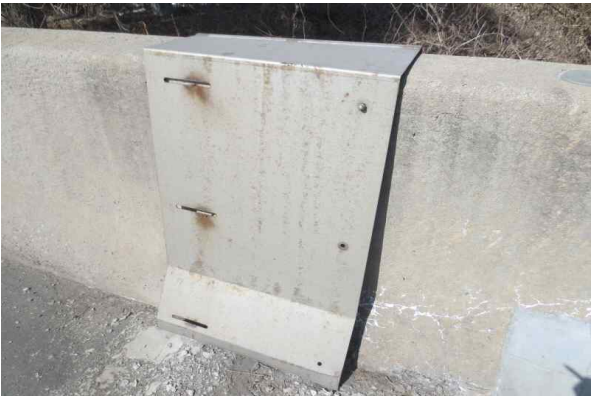
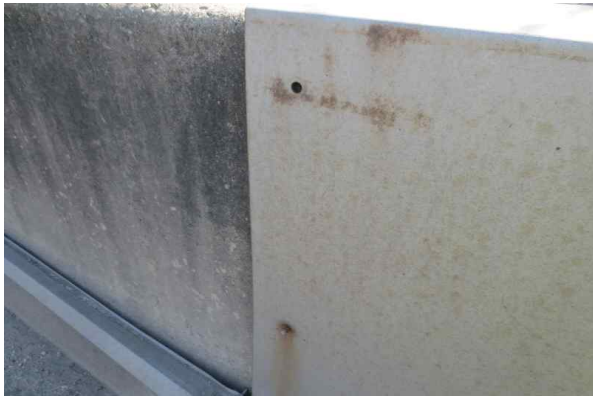
| 차수판 덮개 볼트탈락 Exp.Joint-A2 | 차수판 덮개 볼트탈락 Exp.Joint-A2 |

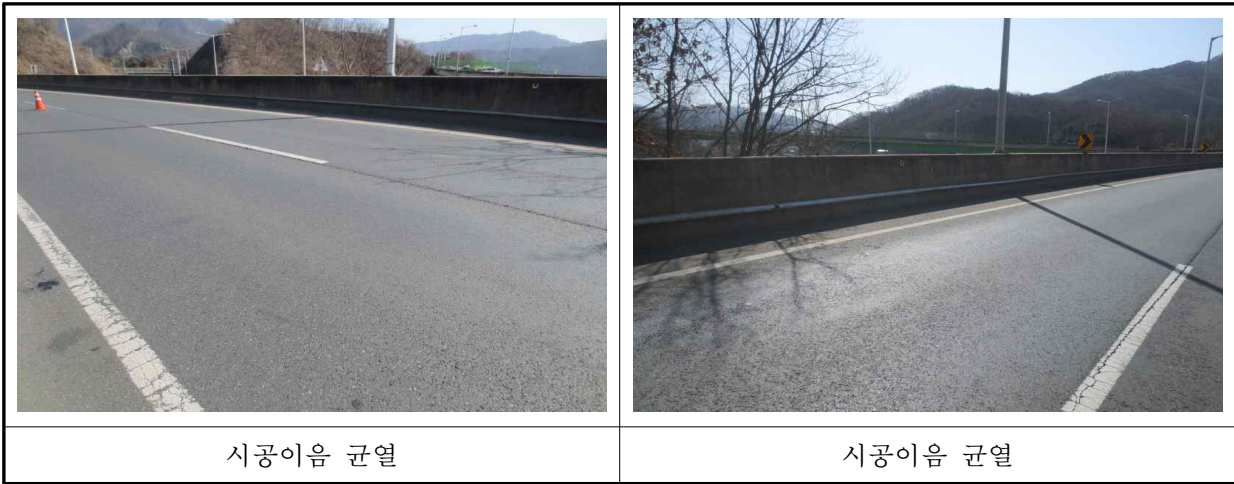
외관조사 결과 전면 재포장(2018. 06)이 이루어진 상태로 대부분 양호한 상태를 유지하고 있는 상태로 조사되었다.

| 구 분 | | 물량 | 단위 | 개소 | 손상원인 | 보수방안 |
|---|---|---|---|---|---|---|
| 교면<br>포장 | 포장 시공이음 균열 | 120.00 | m | 3 | 다짐불량 | 셀 보수 |

- 포장 시공이음 균열은 S1~S3전 경간에 발생하였으며, 차량통행에 따른 윤하중의 반복과 탄성거동에 의한 손상으로 장기간 방치될 경우 우수유입 등에 의한 방수층 파손 우려가 있으므로 봉합재 포설을 통한 셀 보수가 필요한 것으로 판단된다.

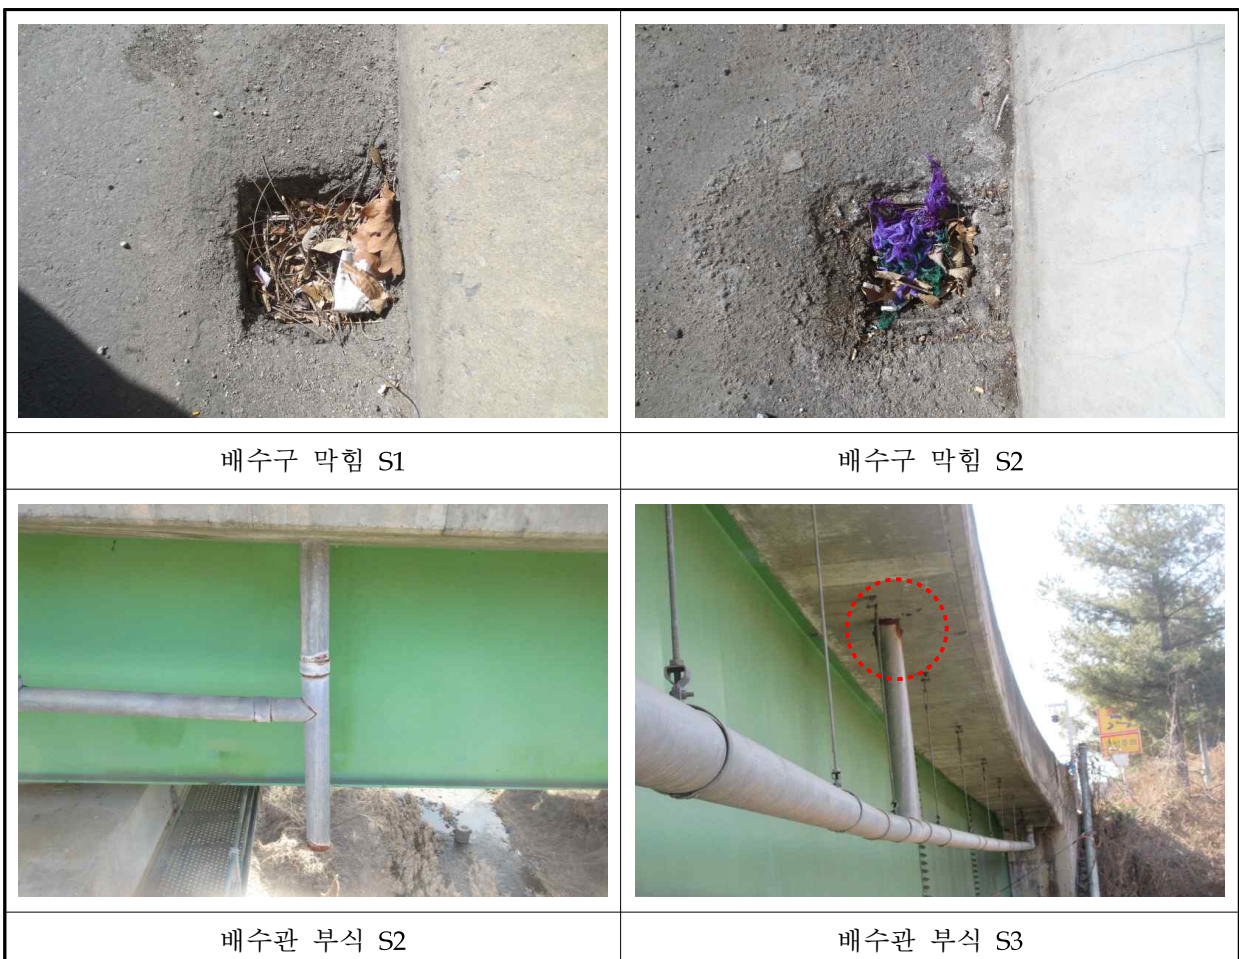
외관조사 결과 배수구 막힘, 부식, 배수로 설치불량이 조사되었다.

| 구 분 | | 물량 | 단위 | 개소 | 손상원인 | 보수방안 |
|---|---|---|---|---|---|---|
| | 배수관 부식 | 5.00 | m | 2 | 공용기간 증가 | 주의관찰 |

- 배수구 막힘의 경우 공용 중 차량통행 및 우수에 포함된 침전물이 퇴적되며 발생한 손상으로 판단되며, 원활한 배수를 확보하지 못할 경우 체수에 의한 사고발생 우려가 있으므로 청소를 통한 보수와 주시적인 관리가 이루어져야 할 것으로 판단된다.
- 배수관 부식의 경우 퇴적물에 의한 물고임과 역류성에 의한 부식으로 판단되며, 손상의 정도가 경미하여 현 시점에서 보수는 필요치 않은 상태로 지속적인 점검을 통한 관리가 적합할 것으로 판단된다.

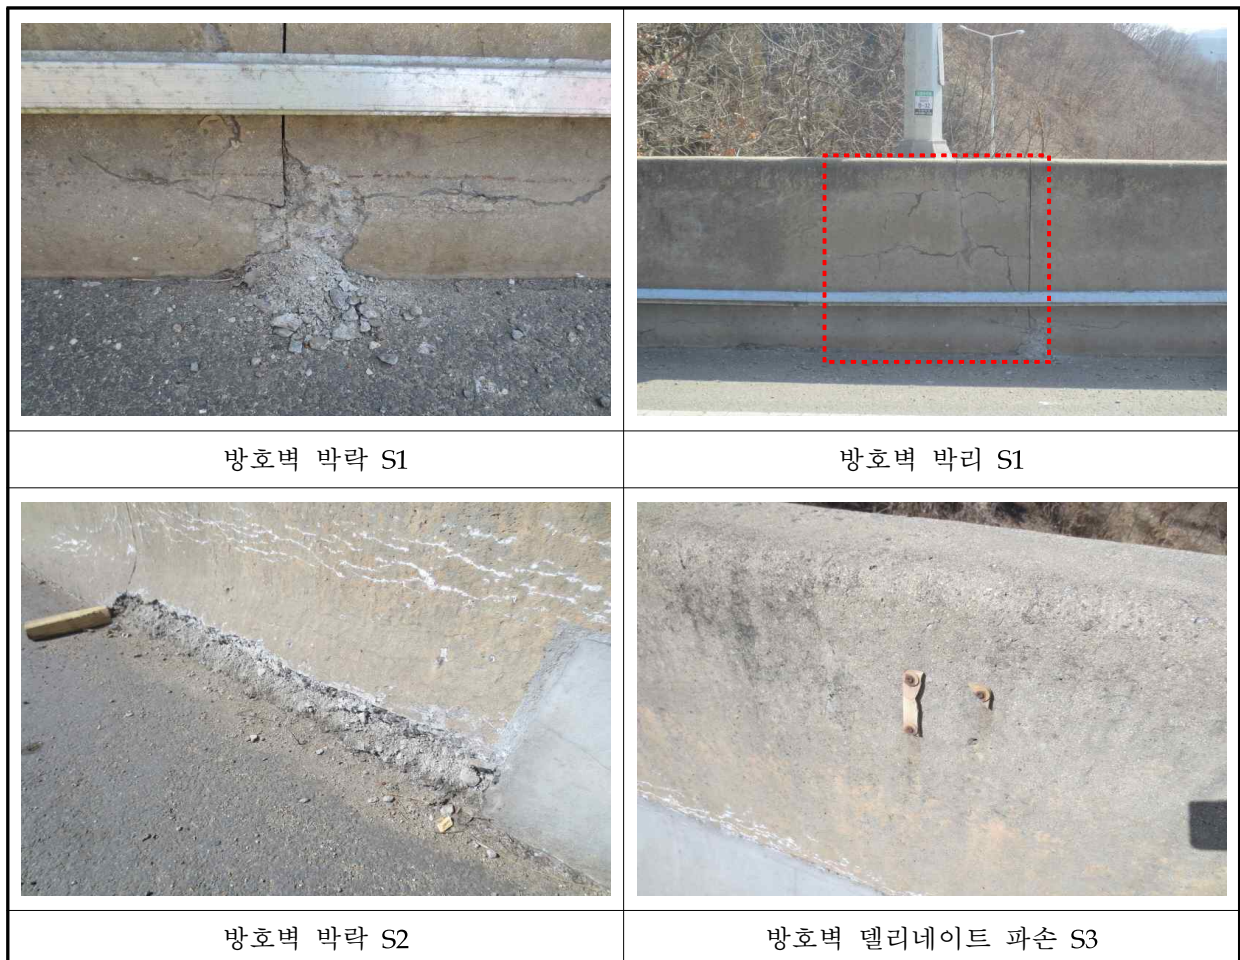
외관조사 결과 방호벽 균열(0.3mm이상), 망상균열, 박락, 굽힘, 이정표 변형, 델리네이트 파손 등의 손상이 발생한 것으로 조사되었다.

| 구 분 | | 물량 | 단위 | 개소 | 손상원인 | 보수방안 |
|---|---|---|---|---|---|---|
| 방호시설 | 보수재 망상균열 | 18.92 | m <sup>2</sup> | 8 | 건조수축 | 주의관찰 |
| | 균열(0.3mm이상) | 2.40 | m | 3 | 건조수축 | 주입보수 |
| | 박리 | 1.20 | m <sup>2</sup> | 1 | 손상부 우수유입 | 단면보수 |

- 방호벽에 발생한 균열의 경우 건조수축 및 구속력에 의한 손상이며, 공용 중 박리, 박락 등의 2차 손상과 철근부식 우려가 있으므로 주입보수를 통한 보수가 필요할 것으로 판단된다.
- 박리의 경우 S1 좌측 방호벽에 발생한 손상으로 망상균열부에 우수가 유입되며 공용 중 진전된 손상이며, 방호벽 하단부에 발생한 박락의 경우 교면수 유입에 의한 손상으로 판단된다. 조사 당시 교면 재포장을 통한 유입수 차단은 이루어졌으나 손상부에 대한 보수는 이루어지지 않았으며, 일부 손상의 경우 자갈등과 같은 재료가 분리되어 유출되는 상태로 확인되어 내구성 회복을 위한 단면보수 필요한 것으로 판단된다.
- 이정표 변형 및 텔리네이트 파손의 경우 공용 중 통행중인 차량과의 충돌에 의한 손상으로 판단되며, 외관조사 당시 가로등과 방향지시 판이 설치되어 있는 상태로 야간 주행에 어려움은 없을 것으로 보이나, 재설치를 통한 보수 시 보다 운전자의 안전사고 예방에 도움이 될 것으로 판단된다.

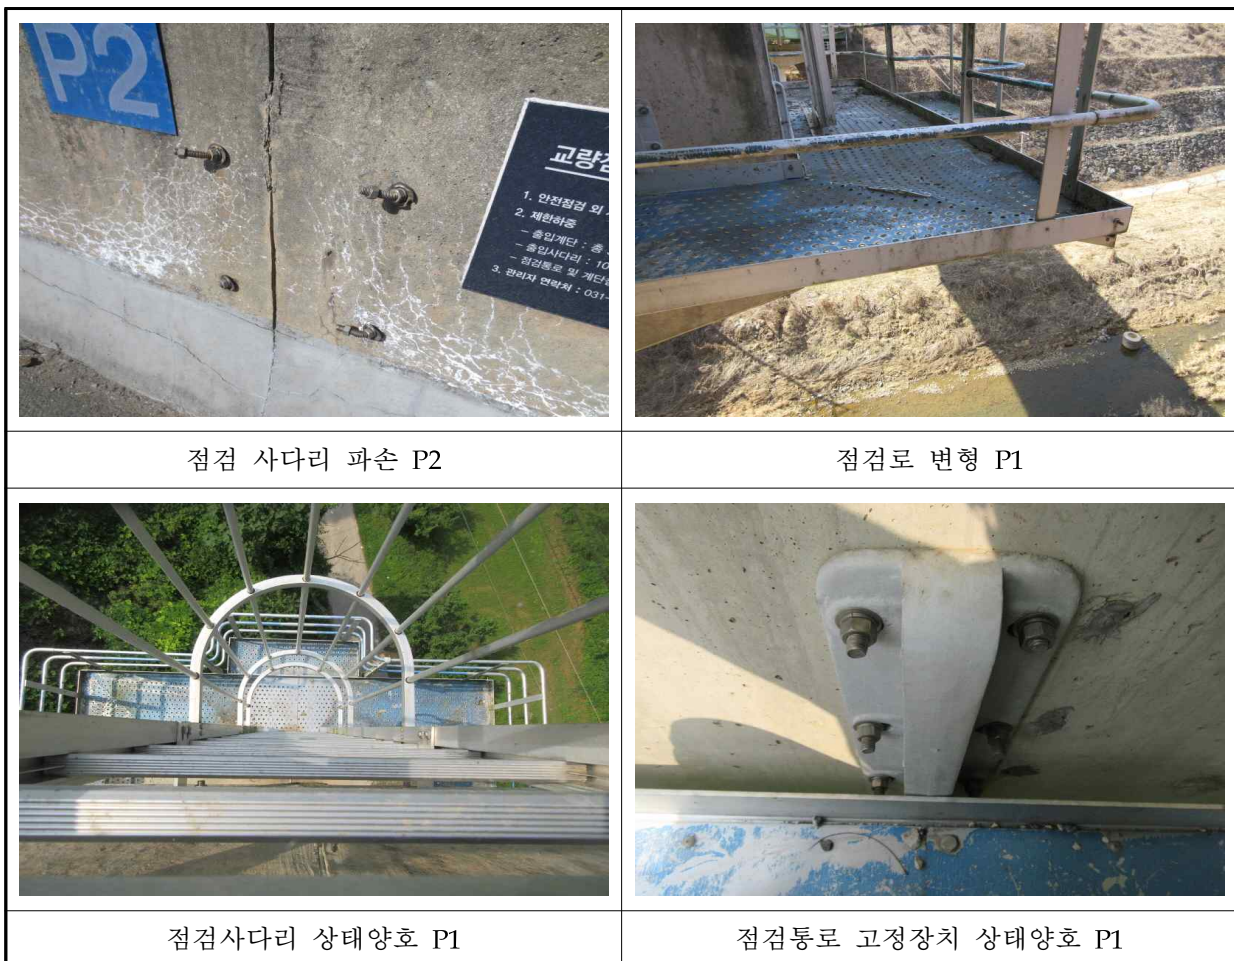
외관조사 결과 점검통로는 대부분 양호한 상태로 조사되었으며, 점검통로 출입을 위한 점검사다리 변형이 조사되었다.

- 점검시설에 발생한 사다리 파손의 경우 공용기간 증가 및 외부충격에 의한 손상으로 판단되며, 작업자의 안전성 확보를 위한 재설치가 적합할 것으로 판단된다.

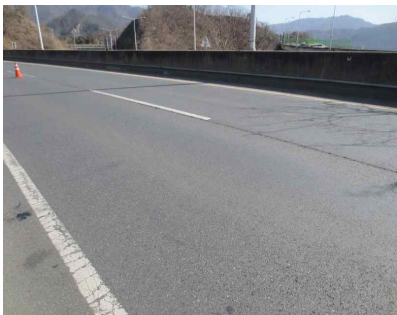
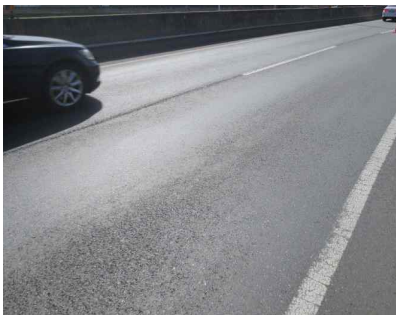
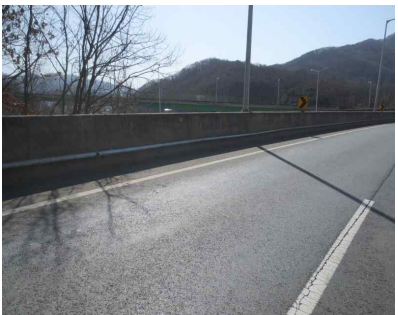
| 중점 점검내용 및 유지관리 사항_교면포장 | | |
|---|---|---|
| <ul style="list-style-type: none"> <li>◦ 2018. 06 전면 재포장 실시</li> <li>◦ 재포장 이후 다짐불량에 의한 시공이음 균열 발생</li> <li>◦ 시공이음 균열을 통한 우수유입 이후 포장 및 방수층 파손 우려</li> <li>◦ 썰 보수를 통한 우수차단이 필요하며, 포장 및 바닥판에 대한 이상 징후 확인이 요구됨</li> </ul> | | |
| 시공이음 균열 | 시공이음 균열 | 시공이음 균열 |

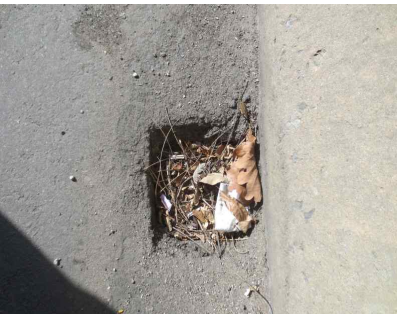
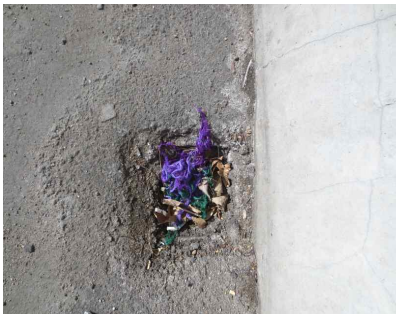
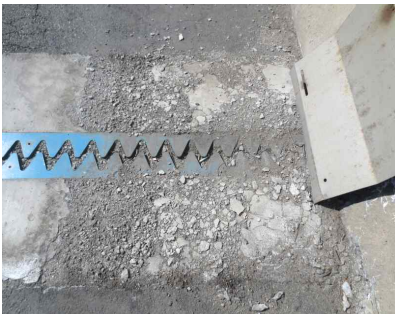
| 중점 점검내용 및 유지관리 사항_신축이음, 배수구 막힘 | | |
|---|---|---|
| <ul style="list-style-type: none"> <li>◦ 신축이음 누수 및 유간확보를 위한 재설치가 이루어진 상태(2021年)</li> <li>◦ 배수구 막힘에 의한 체수와 우수가 집중되며 후타재 박리발생</li> <li>◦ 교체시기에 비하여 손상발현 시기가 빠른 상태로 배수구 정비를 통한 배수확보가 필요함</li> <li>◦ 손상부에 대한 지속적인 확인이 필요(손상진전, 본체부식, 고무재 열화)</li> </ul> | | |
| 배수구 막힘 | 배수구 막힘 | 후타재 박리 |
