## 제6장

### 금남IC Ramp-H교

## 제6장 금남IC Ramp-H교

본 과업 대상 시설물인 금남IC Ramp-H교는 국도46호선 상에 위치한 총 연장 L=120.0m, 폭 B=10.0m의 도로교량으로 행정구역상 경기도 남양주시 화도읍에 위치하며, 2005년 12월 20일에 준공되어 약 18년간 공용중인 구조물이다.

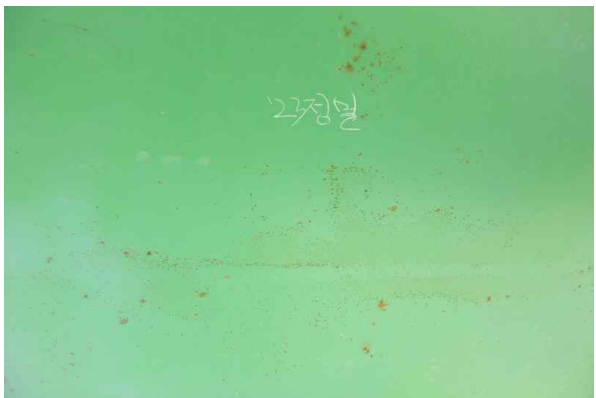
거더 부식 S1-G1-LF

- 굽힘의 경우 시설물에 대한 유지관리 중 점검차량 등의 충돌에 의한 손상으로 판단되며, 현장조사 당시 손상부에 부식은 동반되지 않은 상태로 확인되었다.
- 도장박리의 경우 S2-G3 거더 하면 SP.6에 단독 발생한 손상으로 시공미흡에 의한 도장 불량률이 주요원인으로 판단된다.
- 부식의 경우 거더 하면 전 경간에 국부적으로 발생하였으며, 공용기간 증가에 따른 노후화와 하천을 횡단하는 환경적 요인에 의한 손상으로 판단된다. 현장조사 검토결과 조사된 부식의 정도가 점 부식 정도의 경미한 손상으로 부식진전 방지 및 유지관리 차원의 재도장이 적합할 것으로 판단된다.

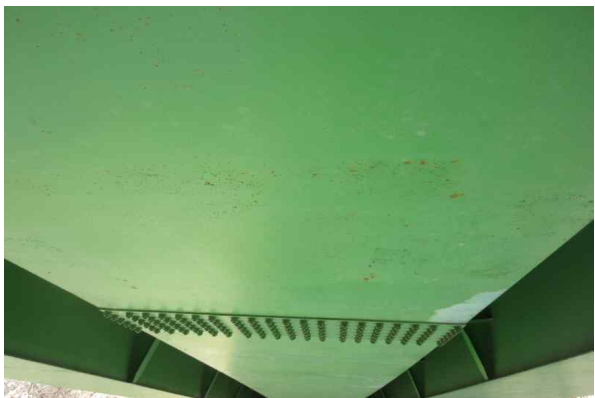
거더 부식 S1-G2-LF

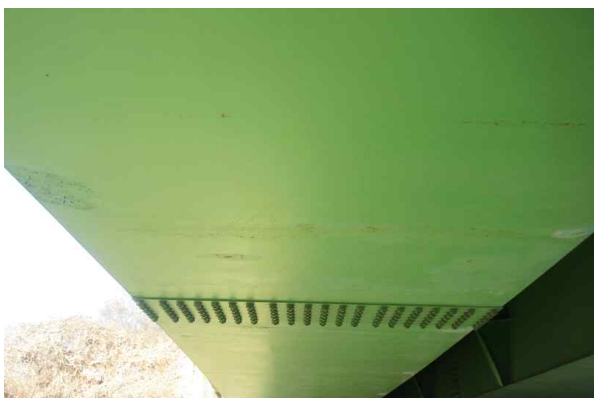
거더 부식 S1-G3-LF

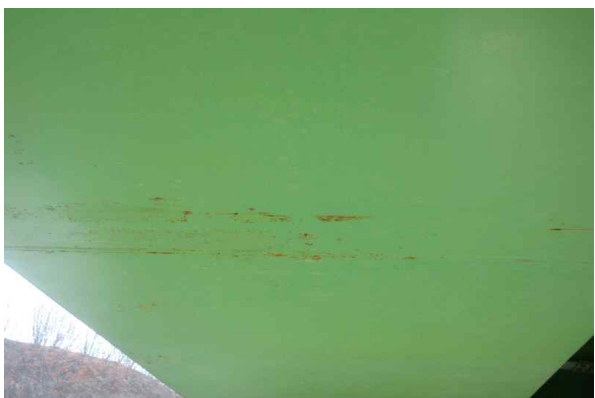
거더 부식 S2-G1-LF

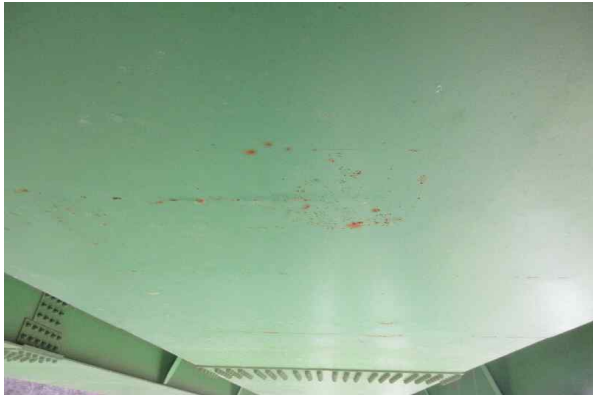
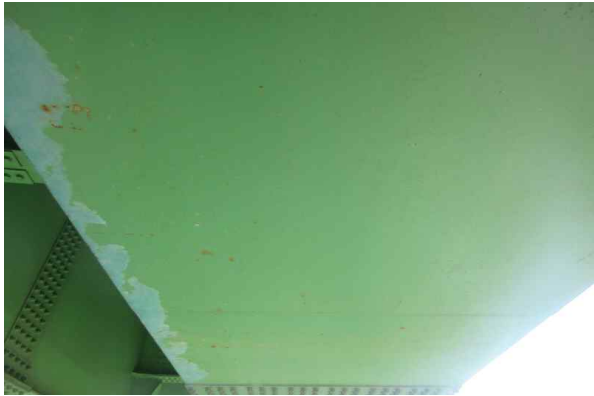
| 거더 부식 S3-G2-LF | 거더 부식 S3-G3-LF |

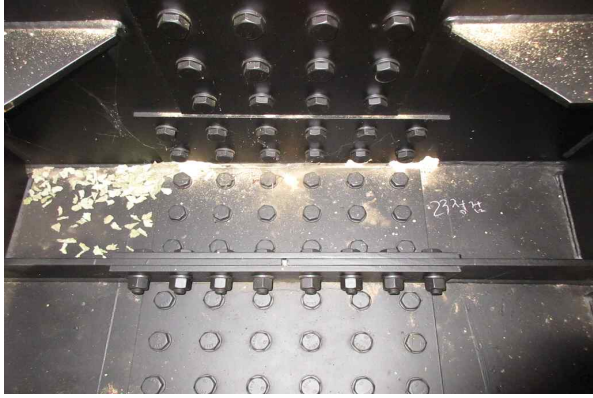
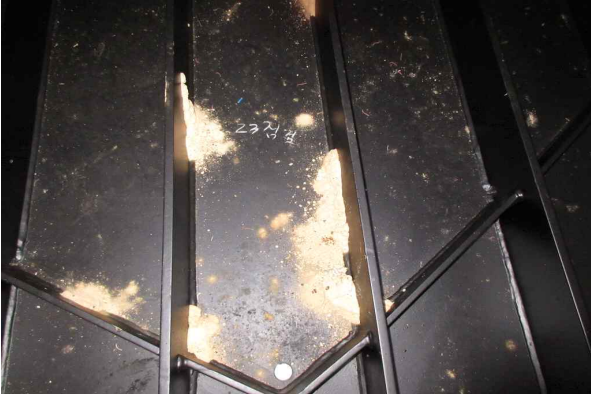
| 실링미처리, 누수흔적 S2-G1-LF | 토사퇴적 S2-G1-LF |

- 누수흔적의 경우 실링 미처리에 의한 스플라이스 이음부로 우수가 유입되며 발생한 손상이며, 불순물이 우수와 함께 유입되어 토사퇴적이 동반된 상태로 조사되었다. 현장 조사당시 스플라이스 부에 국부적인 볼트부식이 조사되어 실링보수를 통한 우수차단 이후 재도장을 통한 보수가 적합할 것으로 판단된다.
- 실내등의 경우 준공 이후 별도의 설치가 이루어지지 않은 것으로 조사되었고, 시설물의 유지관리를 위한 점검과 보수작업에 용이하게 이용될 수 있으나 사용빈도와 유지비용을 감안할 경우 현 시점에서의 실내등 설치는 필요하지 않은 것으로 판단된다.
- 도장박리 및 강재변형의 경우 손상의 형태와 발생 위치를 고려할 경우 시공초기 자재 등의 충돌에 의한 손상으로 판단되며, 재도장을 통한 부식방지와 지속적인 점검을 통한 강재변형에 대한 추적관리 필요한 것으로 판단된다.
- 환기구 볼트체결 불량률의 경우 작업자의 시공미흡과 공용 중 발생하는 지속적인 진동에 의한 손상으로 판단되며, 환기구 조류 방지망 탈락 시 조류의 출입 우려가 있으므로, 재체결을 통한 보수가 적합한 것으로 판단된다.
- 조류 배설물 퇴적의 경우 조류출입에 의한 손상으로 공용 중 배설물에 의한 부식발생 우려가 있으므로 청소를 통한 보수가 필요한 것으로 판단된다. 보수 이후 유지관리를 위한 작업자의 출입이 필요할 경우 출입구 개폐 여부에 대한 확인이 철저히 이루어져야 할 것으로 판단된다.

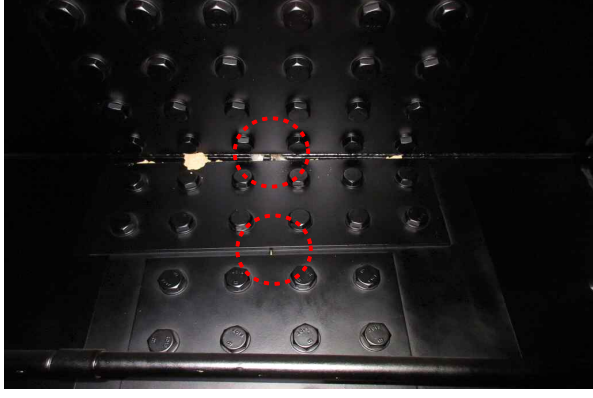
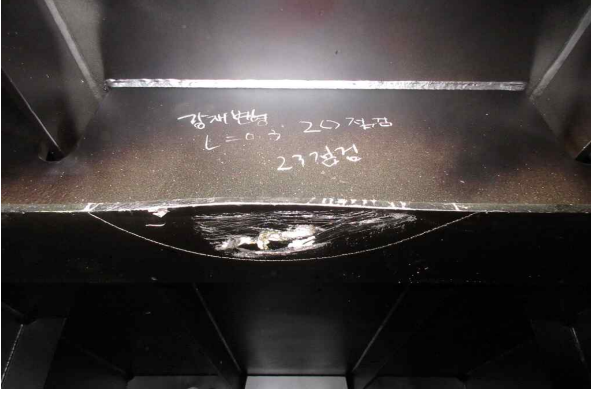
| 실링재 미처리 S2-G2-RW | 강재변형 S3-G1-UF |

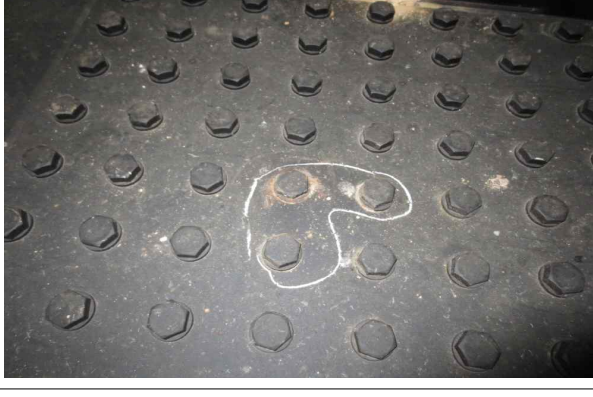
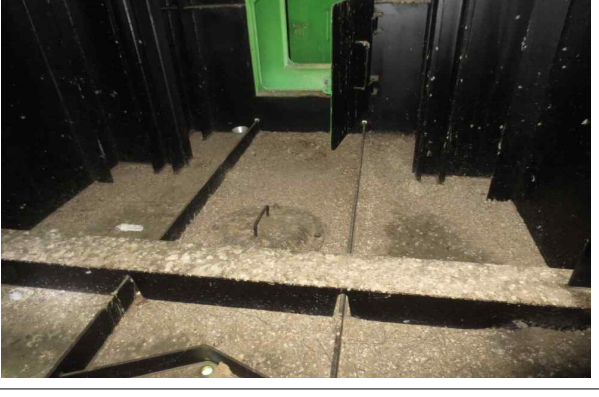
| S.P 볼트부식 S4-G3-SP.14 | 조류 배설물 퇴적 S4-G3-LF |

| 부재 | 구분 | 검토의견 |
|---|---|---|
| | 손상원인 및 대책방안 | <ul style="list-style-type: none"> <li>조류 배설물 퇴적의 경우 조류출입에 의한 손상으로 공용 중 배설물에 의한 부식발생 우려가 있으므로 청소를 통한 보수가 필요한 것으로 판단된다. 보수 이후 유지관리를 위한 작업자의 출입이 필요할 경우 출입구 개폐 여부에 대한 확인이 철저히 이루어져야 할 것으로 판단된다.</li> </ul> |

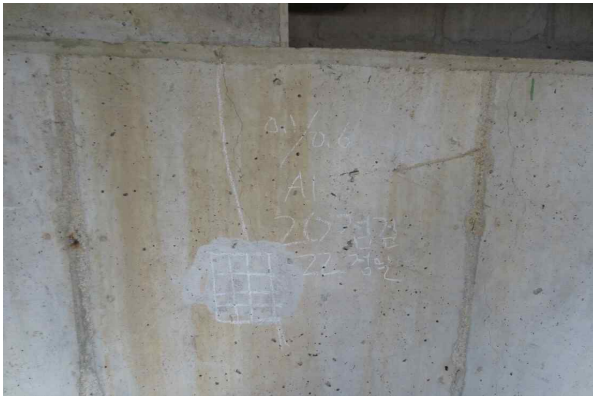
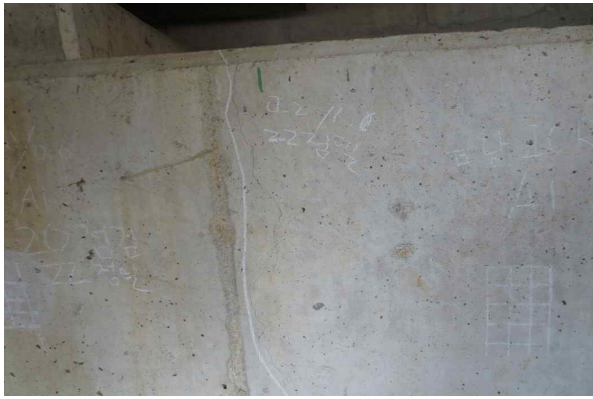
| 교대 균열(0.3mm미만) A1 | 교대 균열(0.3mm미만) A1 |

- 교대에 발생한 균열(0.3mm미만)의 경우 교대 벽체에 발생한 손상이며, 균열의 발생형태와 기점점자료를 검토를 통한 초기발현 시기를 고려한 경우 시공초기 건조수축 및 온도변화에 따른 비구조적 손상으로 판단된다.
- 누수흔적의 경우 신축이음 하부 유도배수관 미설치에 의한 손상으로 곡선교 특성에 따른 외측부에 신축이음 유도배수관 설치 시 우수접촉에 의한 2차 손상 발생 우려는 없을 것으로 판단된다.
- 박리의 경우 교대 홍벽에 발생한 손상으로 유도배수관 미설치에 의한 지속적인 수분 접촉과 동결기에 따른 온도변화가 주요 원인으로 판단되며, 일부 손상의 경우 철근노출이 동반된 상태로 단면보수(방청)를 통한 보수가 필요한 것으로 판단된다.
- 파손의 경우 홍벽 상단에 위치한 손상으로 시공초기 인양과정에서 발생한 손상으로 판단된다. 현장조사 당시 신축이음 누수는 확인되지 않았으며 손상의 진전 또한 없는 상태로 지속적인 점검을 통한 확인 이후 손상의 진전 또는 이상징후 발생 시 단면보수를 통한 보수가 적합할 것으로 판단된다.

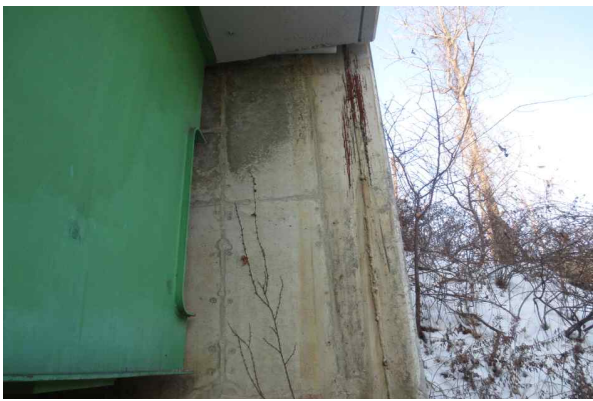
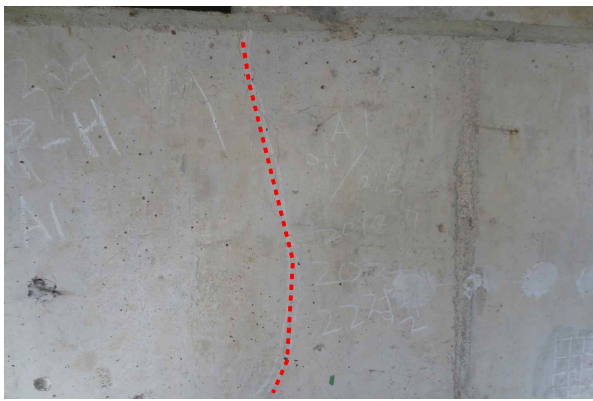
| 교대 누수흔적 A1 | 교대 백태 A2 |

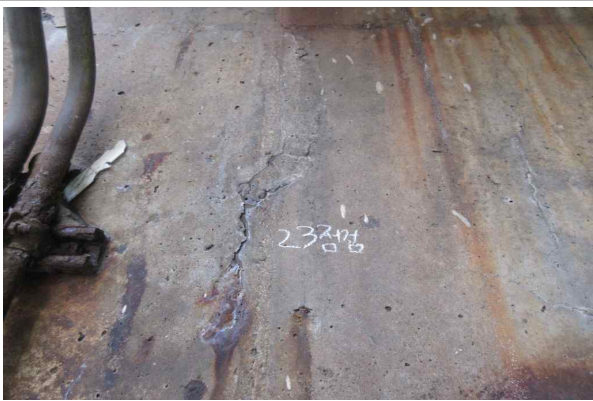
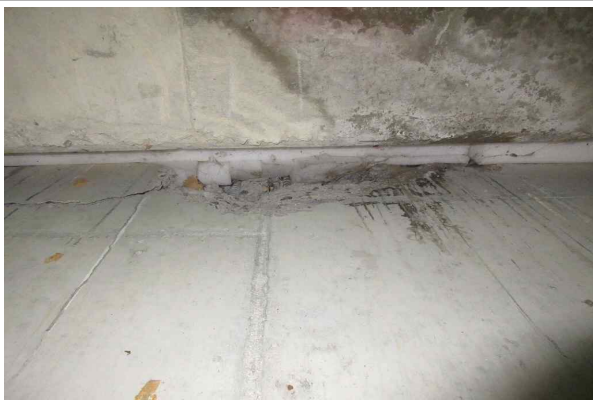
| 교대 박리 A2 | 교대 파손 A2 |

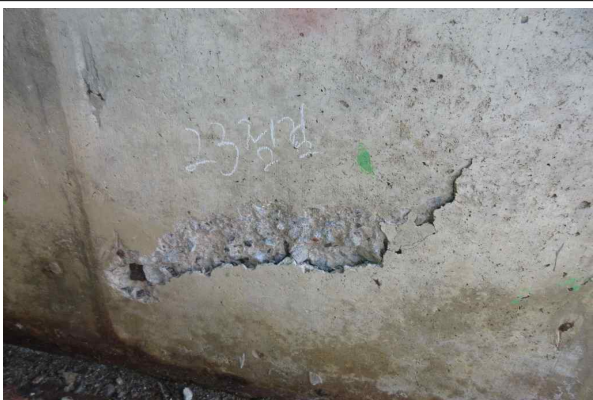
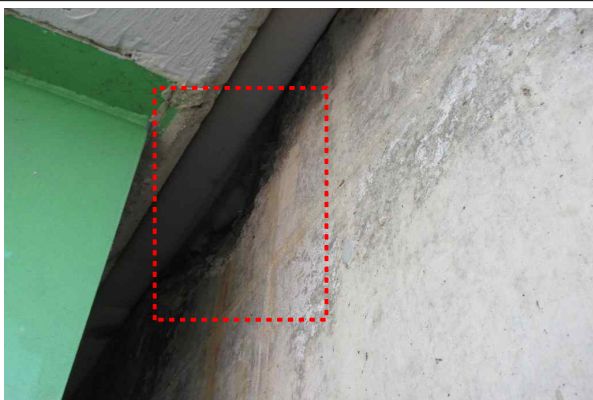
| 교대 박리 및 철근노출 A2 | 교대 파손 A2 |

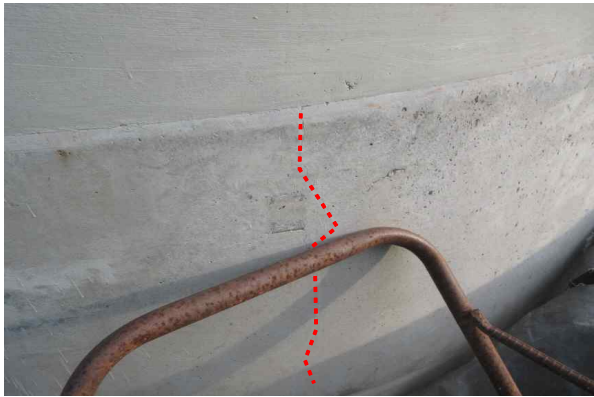
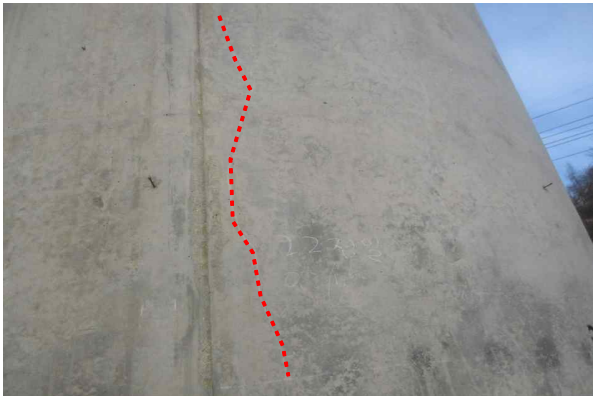
| 교각 균열(0.3mm 미만) P1 | 교각 균열(0.3mm 미만) P1 |

- 균열(0.3mm미만), 망상균열의 경우 시공초기 건조수축 및 온도변화에 따른 비구조적 손상으로 현장조사 당시 보수는 필요치 않은 상태로 조사되었다. 차후 지속적인 점검을 통한 관리 이후 손상의 진전 또는 이상 징후 발생 시 손상에 대한 보수가 적합할 것으로 판단된다.

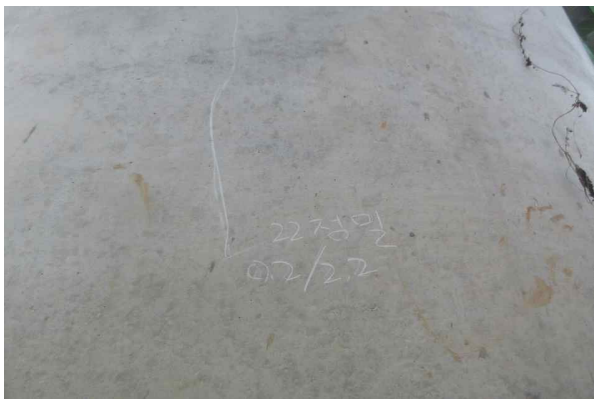
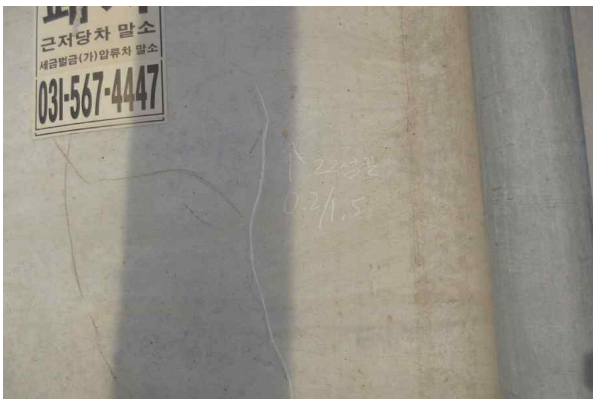
| 교각 균열(0.3mm 미만) P2 | 교각 균열(0.3mm 미만) P2 |

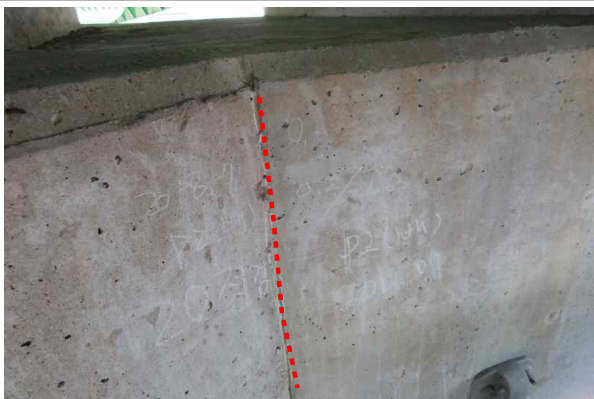
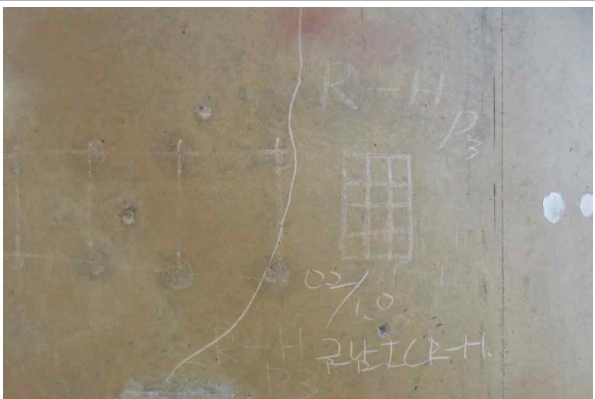
| 교각 균열(0.3mm 미만) P2 | 교각 균열(0.3mm 미만) P3 |

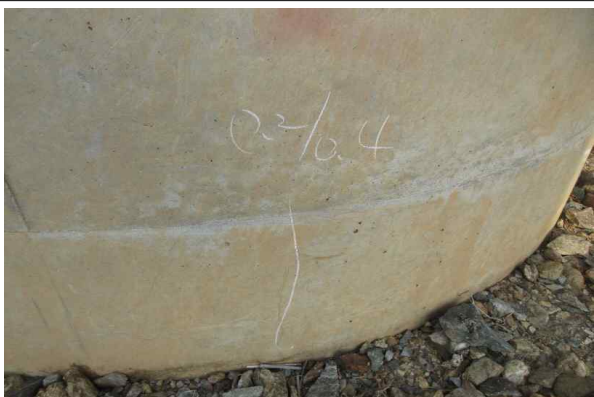
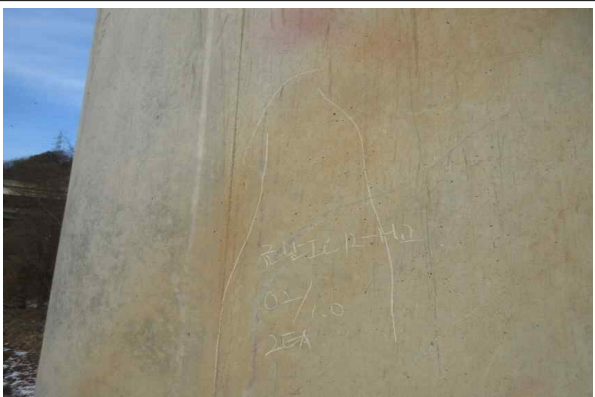
| 교각 균열(0.3mm 미만) P3 | 교각 균열(0.3mm 미만) P3 |

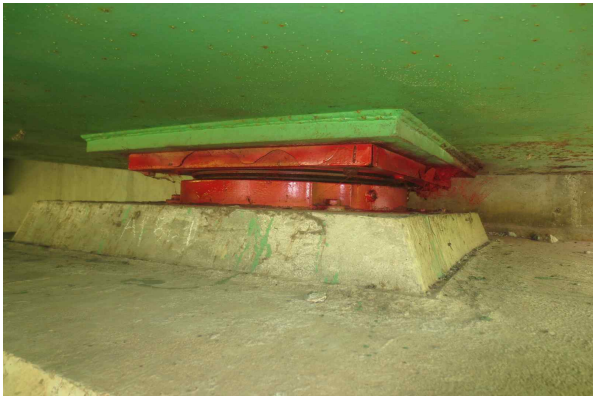
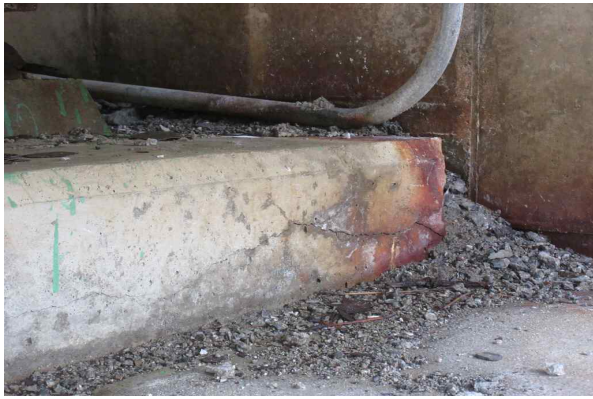
| 받침 상태양호 A1-SH2 | 받침 콘크리트 박리 A2-SH2 |

- 현장조사 결과 받침물탈 균열(0.3mm미만)의 경우 시공초기 건조수축 및 온도변화에 따른 손상이며, 타설 초기 다짐불량에 의한 받침콘크리트 재료분리가 조사되었다.
- 받침콘크리트 박리는 A2 신축이음 누수에 의한 수분접촉이 주요원인으로 판단되며, 현장조사 당시 신축이음 교체를 통한 보수가 이루어진 상태로 확인되었다.
- 기 점검 시 조사된 받침부식의 경우 금회 녹제거 및 재도장을 통한 보수가 이루어진 것으로 확인되었으며, 받침물탈과 콘크리트에 발생한 손상의 경우 특별한 보수가 요구되지 않는 경미한 손상으로 지속적인 점검을 통한 확인이 적합할 것으로 판단된다.

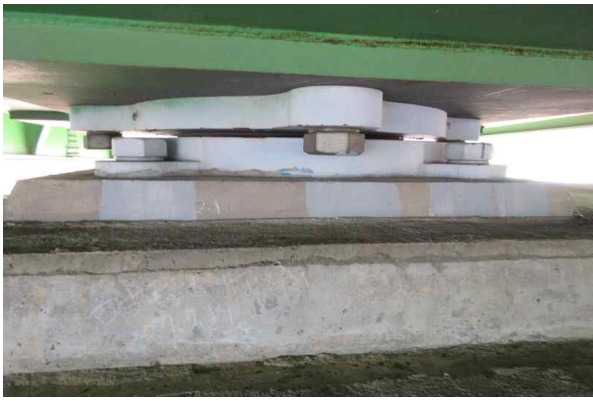
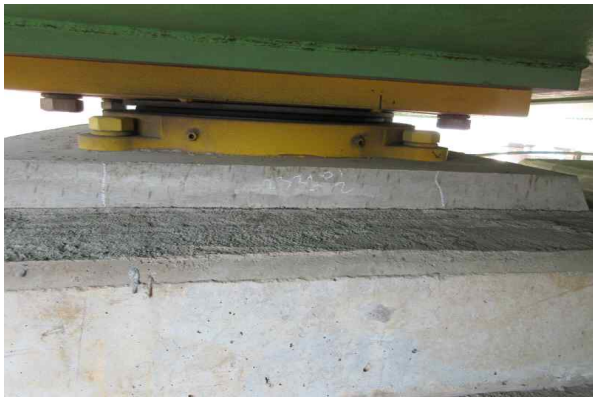
| 받침물탈 보수상태양호 P2-SH2 | 받침물탈 균열(0.3mm 미만) P2-SH3 |

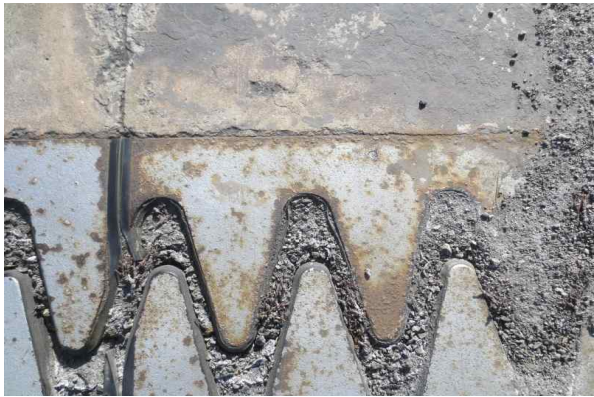
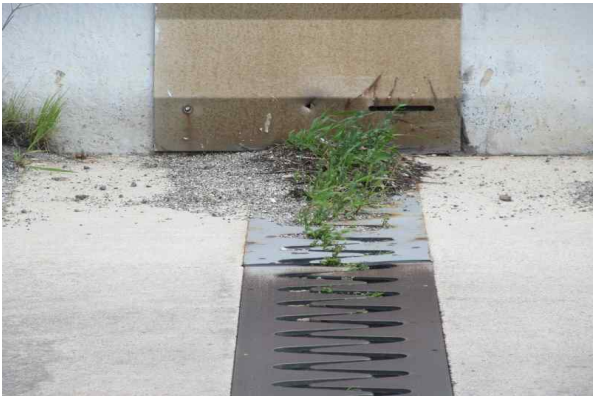
| 신축이음 본체부식 Exp.Joint-A1 | 신축이음 유간 토사퇴적 Exp.Joint-A1 |

- 신축이음 Exp.Joint-A1, A2에 발생한 후타재 균열(0.3mm미만), 파손의 경우 균열의 형상이 신축이음과 평행되지 않아 신축거동불량 등에 의한 구조적 문제는 없는 상태로 후타재 타설 이후 발생한 온도변화와 공용 중 차량통행에 따른 반복하중이 주요 원인으로 판단된다.
- 신축이음 부식, 유간 토사퇴적의 경우 공용 중 외기환경과 우수에 포함된 침전물이 퇴적되며 발생한 손상으로 판단되며, 손상의 정도가 경미하여 시급한 보수는 필요로 하지않는 상태로 판단된다.
- 차수판 볼트체결불량의 경우 공용 중 차량통행 시 발생하는 진동에 의한 손상으로 구조물에 미치는 영향은 없는 손상이나 공용 중 추가적인 볼트탈락 등에 의한 차수판 탈락 시 통행중인 차량과의 충돌우려가 있으므로 볼트 재설치가 필요하며, 보수 이후 볼트 체결 상태에 대한 확인이 필요한 것으로 판단된다.

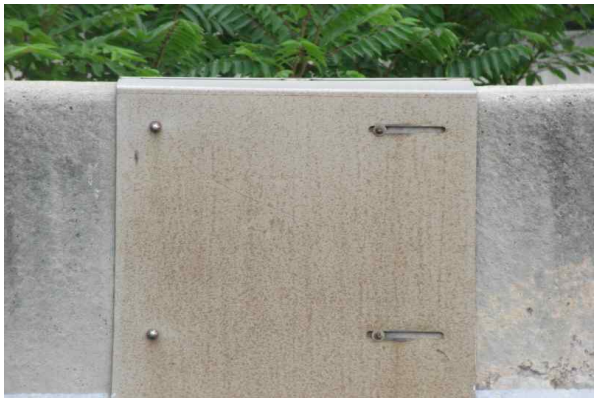
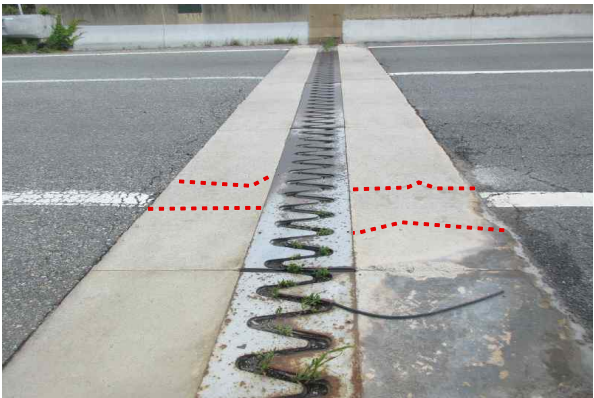
| 차수판 볼트체결 불량 Exp.Joint-A1 | 후타재 균열(0.3mm미만) Exp.Joint-A1 |

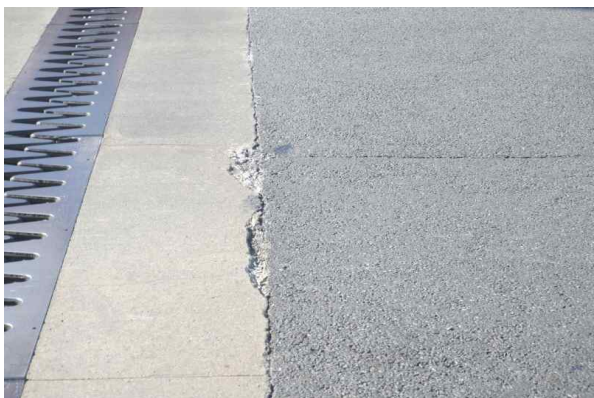
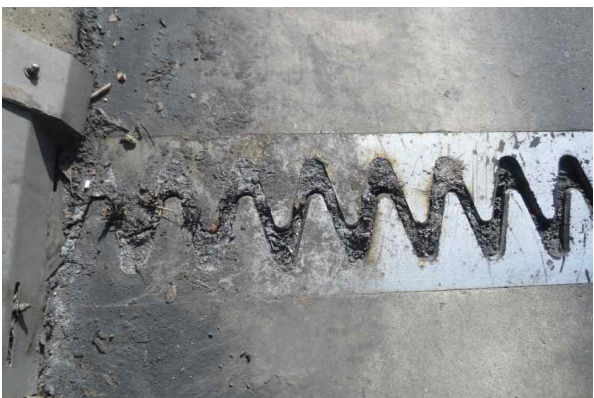
| 후타재 파손 Exp.Joint-A2 | 신축이음 본체부식 Exp.Joint-A2 |

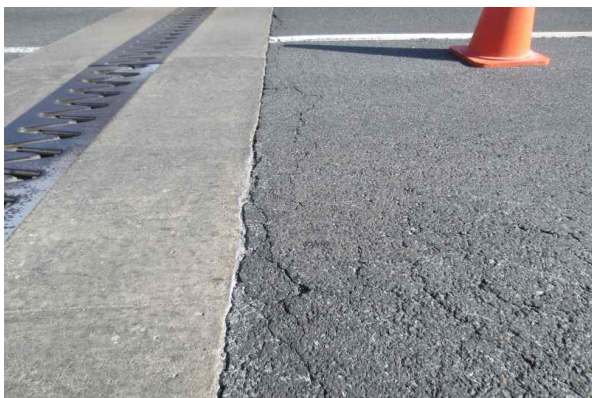
| 포장 망상균열 S1 | 포트홀 S1 |

- 금남IC Ramp-H교 교면포장의 경우 “국도46호선 금남IC Ramp-H교 등 시설물 보수공사 (2021. 06)”를 통한 전면재포장이 이루어진 상태이며, 현장조사 당시 일부 다짐불량에 의한 망상균열과 포트홀이 조사되었다.
- 포장에 발생한 손상의 경우 우천 시 우수유입에 의한 백화가 동반된 상태로 조사되었으며, 현장조사 당시 방수층 파손에 의한 바닥판 손상은 확인되지 않았으나, 공용 중 방수층 파손 우려가 있으므로 소파보수를 통한 보수가 필요한 것으로 판단된다.
- 포장부에 대한 보수 시 여유면적을 충분히 확보한 상태의 보수가 권장된다.

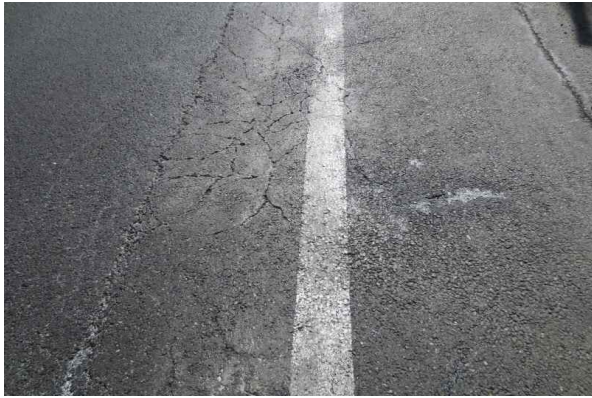
| 포장 망상균열 S3 | 포트홀 S3 |

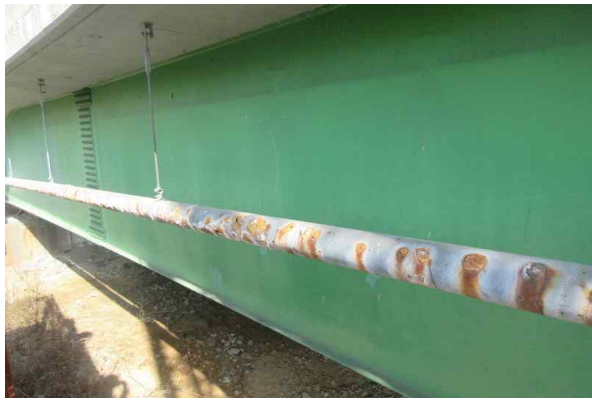
배수관 부식 S1

- 배수구 막힘의 경우 공용 중 차량통행 및 우수에 포함된 침전물이 퇴적되며 발생한 손상으로 판단되며, 원활한 배수를 확보하지 못할 경우 체수에 의한 사고발생 우려가 있으므로 청소를 통한 보수와 주기적인 관리가 이루어져야 할 것으로 판단된다.
- 배수관 부식의 경우 배수관 내부 퇴적된 이물질에 의한 물고임이 발생하고 온도변화에 따른 동결작용과 동절기 제설제에 의한 영향으로 판단된다.
- 기 점검 자료와 비교·검토한 결과 부식의 진전이 빠르며 원활한 배수기능이 어려울 것으로 판단되어 배수관 재설치를 통한 보수가 필요한 것으로 판단된다.

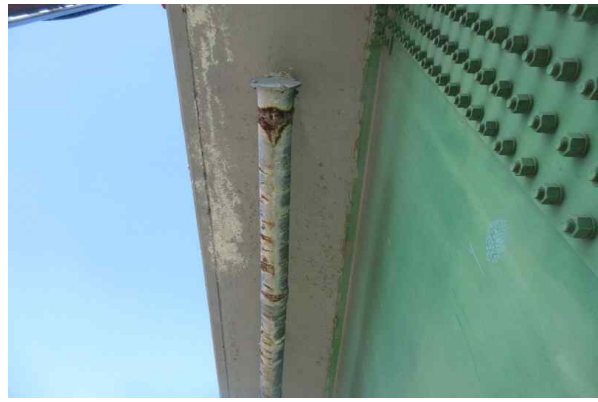
배수관 부식 S1

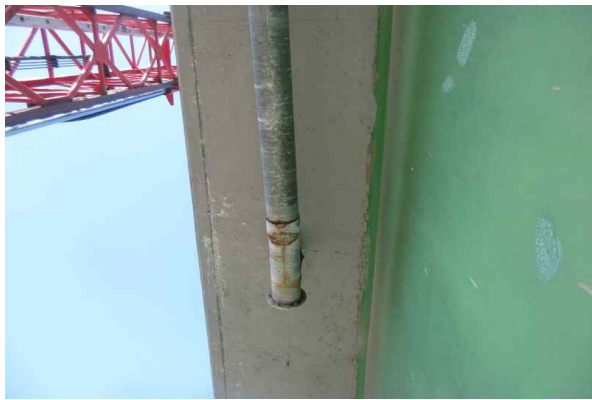
배수관 부식 S2

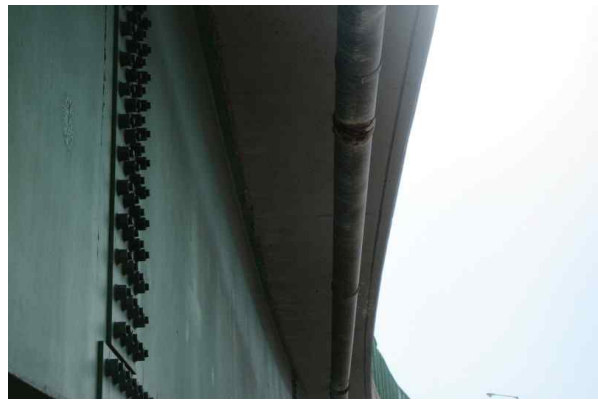
배수관 부식 S2

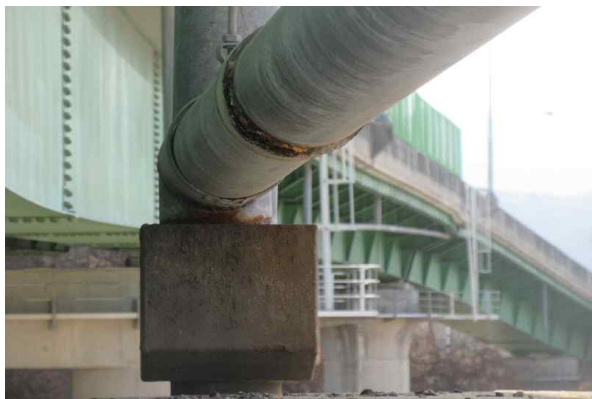
배수관 부식 S2

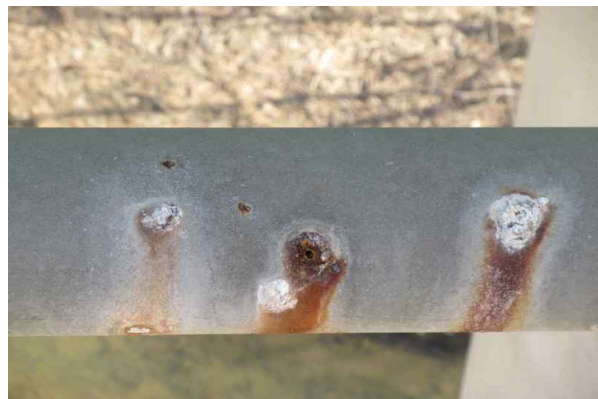
배수관 부식 S2

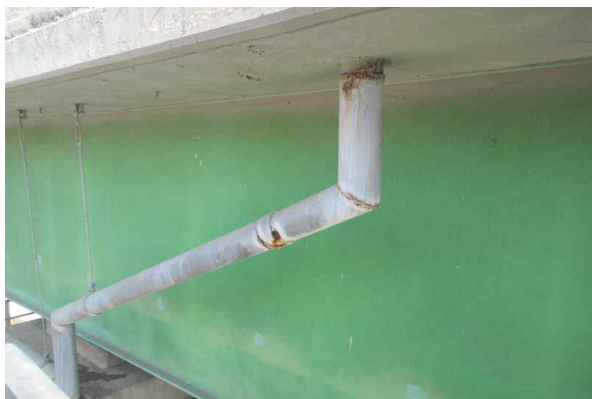
배수관 부식 S3

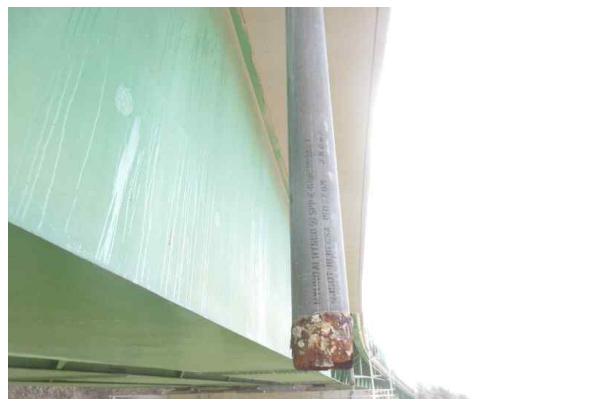
배수관 부식 S3

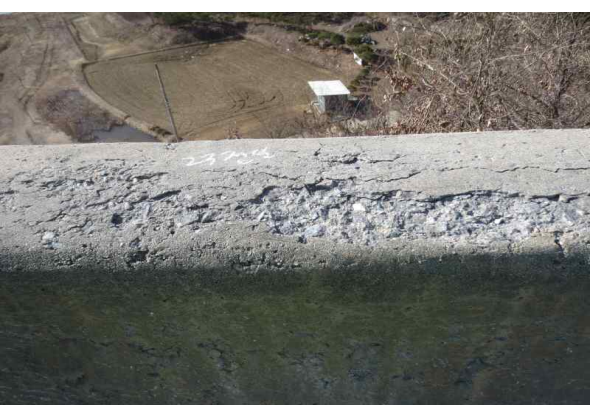
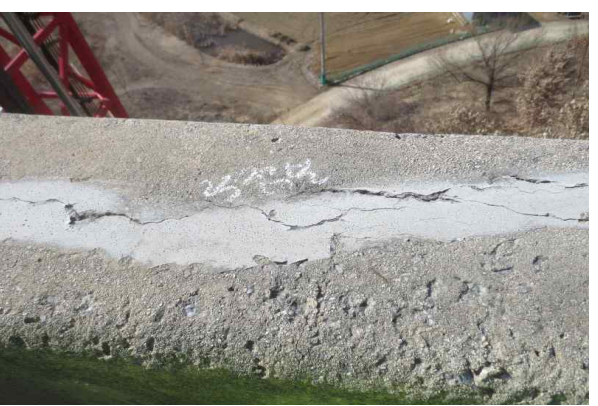
| 방호벽 박락 S1 | 보수부 재균열(0.3mm미만) S1 |

- 방호벽에 발생한 균열 손상의 경우 시공초기 건조수축 및 온도변화에 따른 손상으로 판단되며, 공용 중 지속적인 수분접촉과 구속력에 따른 인장력으로 손상의 진전이 발생한 것으로 판단된다. 대부분의 손상이 박리손상으로 진전되는 단계로 단면보수를 통한 보수가 적합할 것으로 판단된다.
- 보수부 박락의 경우 교면포장과 방호벽 이음부 사이 교면수가 유입되어 발생한 손상이며, 재포장 당시 방호벽과 교면포장의 접촉부에 우수유입 차단을 위한 방수작업이 미흡한 것으로 추정된다. 따라서 교량 외측 갓길 측에 대한 부분 재포장(시트방수)이 필요한 것으로 판단된다.
- 재포장을 통한 우수차단이 우선적으로 이루어져야하며, 보수이후 또는 병행하여 방호벽 내구성 회복을 위한 단면보수가 필요한 상태로 판단된다.

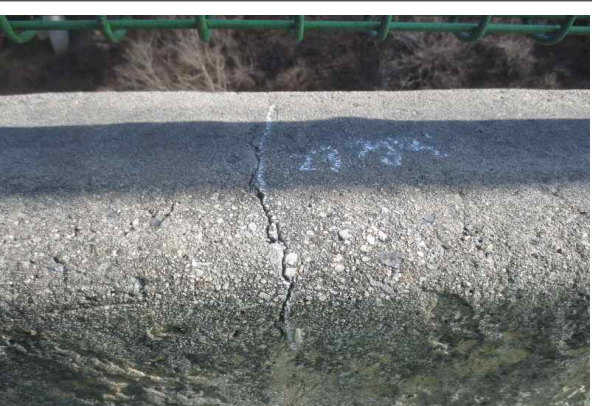
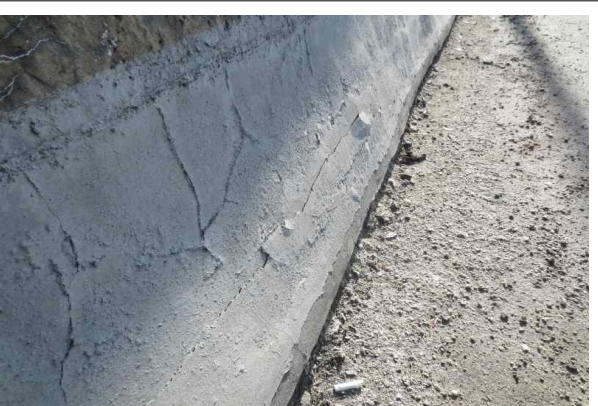
| 방호벽 균열(0.3mm미만) S2 | 방호벽 보수부 들뜸 S3 |

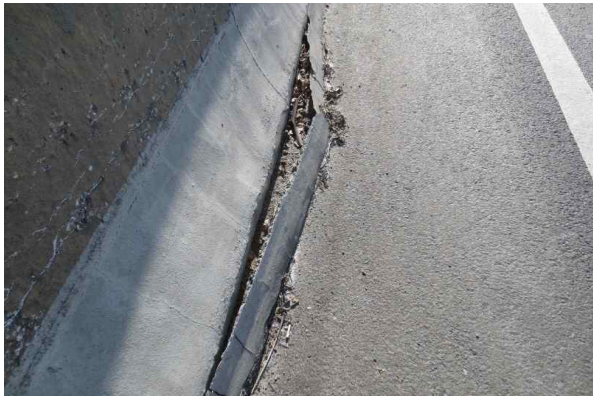
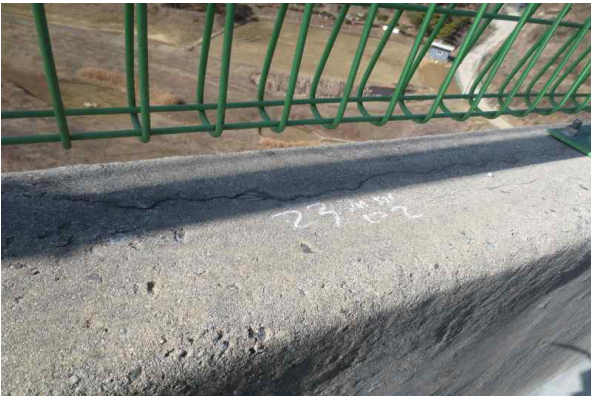
| 방호벽 보수부 박락 S3 | 균열(0.3mm 이상) S3 |

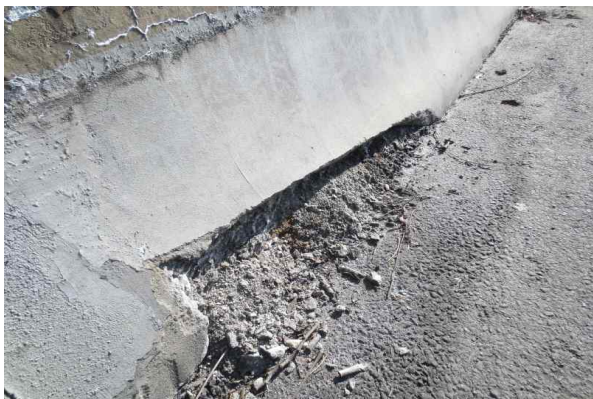
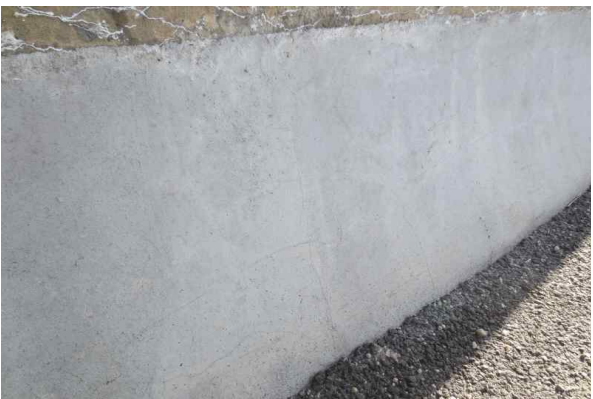
| 방호벽 보수부 박락 S4 | 방호벽 보수부 망상균열 S4 |

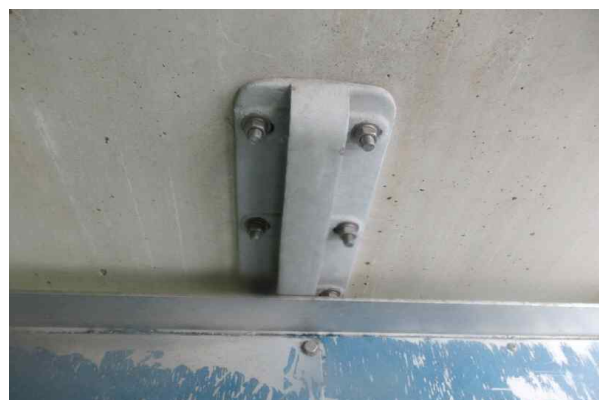
점검통로 고정장치 상태양호 P1
