# 금남IC 2교 시설물 전경(1)

# 손상현황(1)

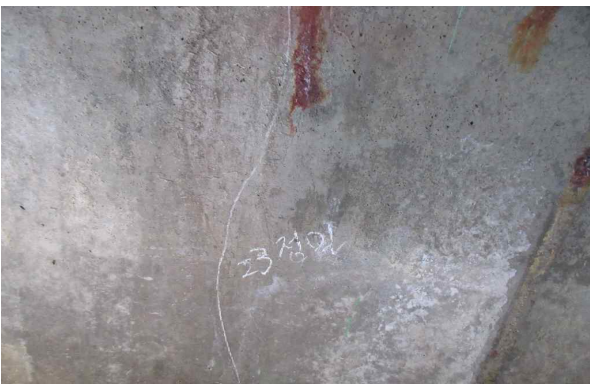
| 교대 균열(0.3mm미만) A1 | 교대 백태 A1 |

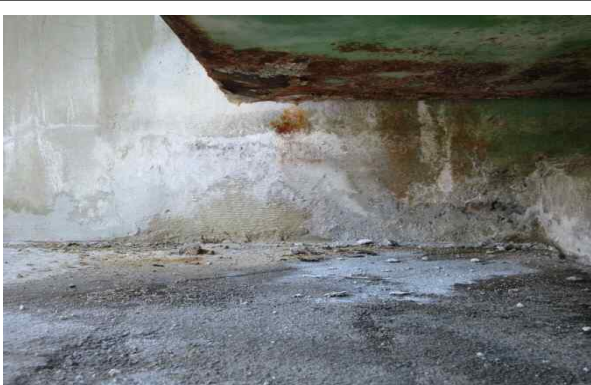
| 교대 박리 A2 | 교대 백태 A2 |

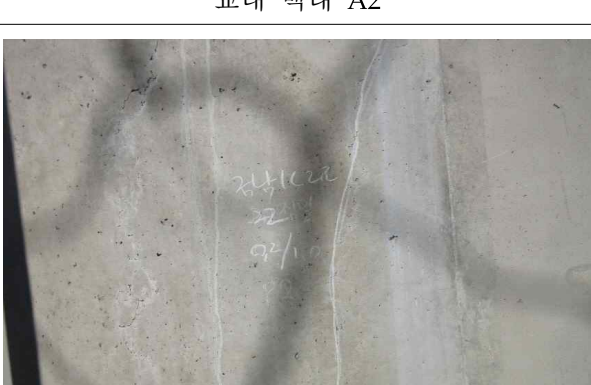
| 교각 망상균열 P2 | 교각 균열(0.3mm 미만) P2 |

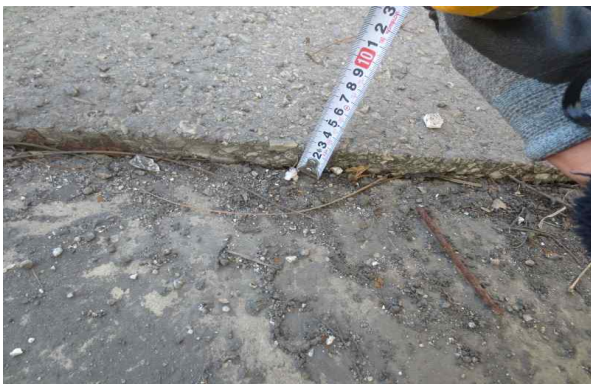
| 후타재 균열(0.3mm 미만) Exp.Joint-A2 | 신축이음 단차(T=20mm) Exp.Joint-A2 |

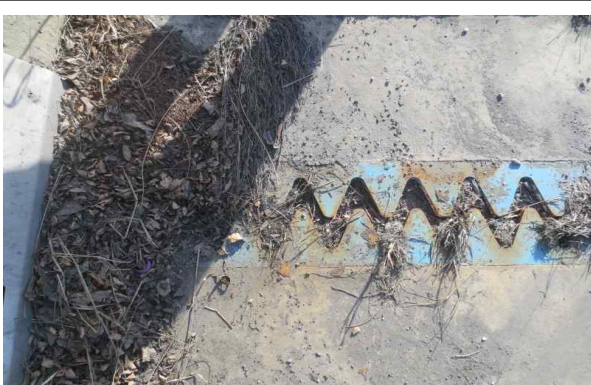
| 차수판 볼트탈락 Exp.Joint-A2 | 유간 토사퇴적 Exp.Joint-A2 |

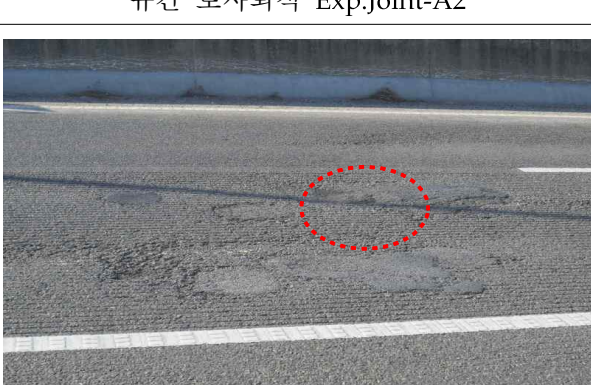
| 교면포장 균열 S1 | 교면포장 포트홀 S1 |

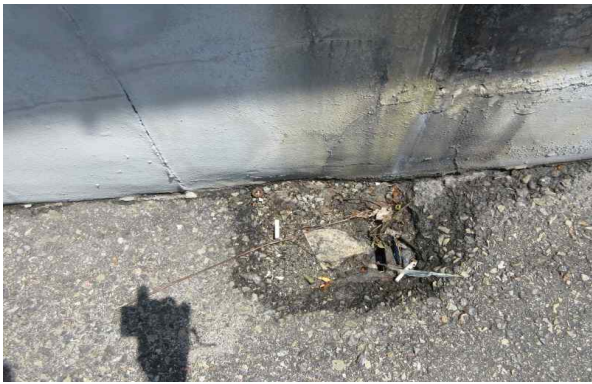
| 배수구 막힘 S1 | 배수관 부식 S1 |

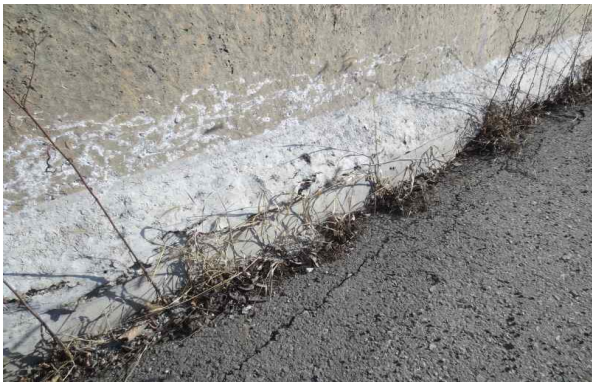
| 방호벽 보수부 박리 S1 | 보수부 박락 S1 |

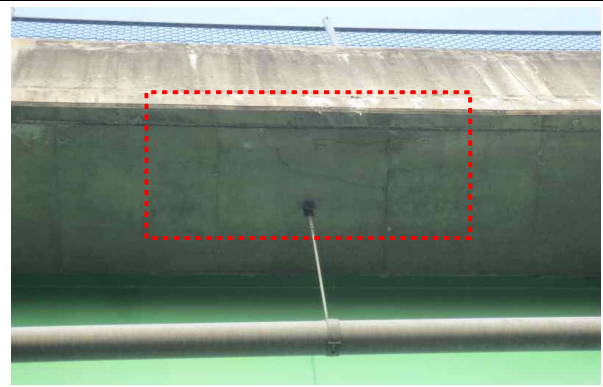
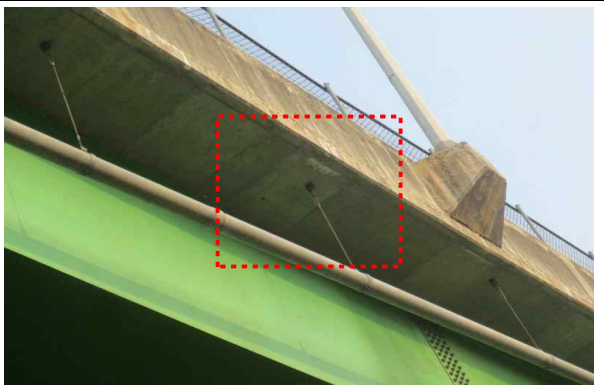
| <p>캔틸레버 박리 S1</p> | <p>캔틸레버 백태 S1</p> |

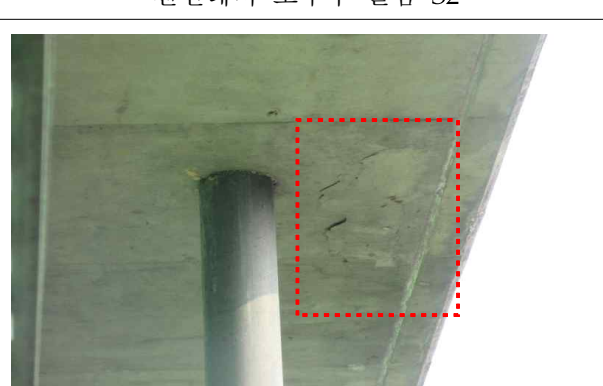
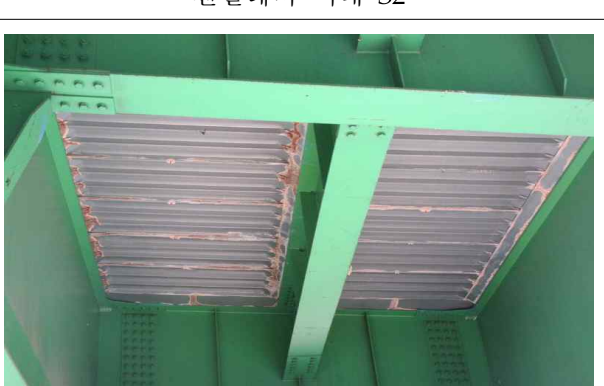
| <p>바닥판 박리 S3</p> | <p>Deck Plate 부식 S3</p> |

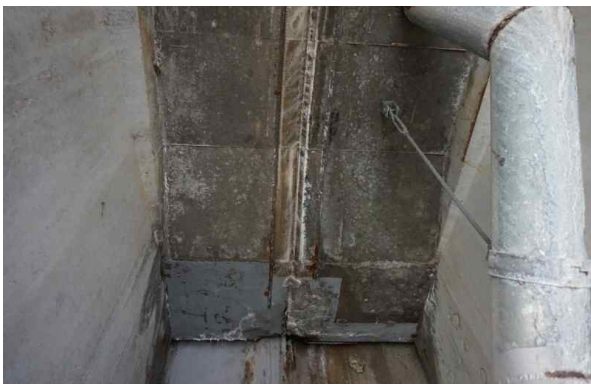
| 바닥판 열화 S1 | 중 조인트 누수흔적 S1 |

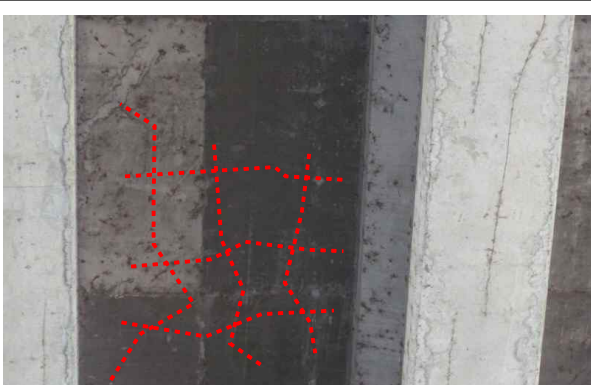
| 바닥판 균열(0.3mm미만) S1 | 바닥판 망상균열 S2 |

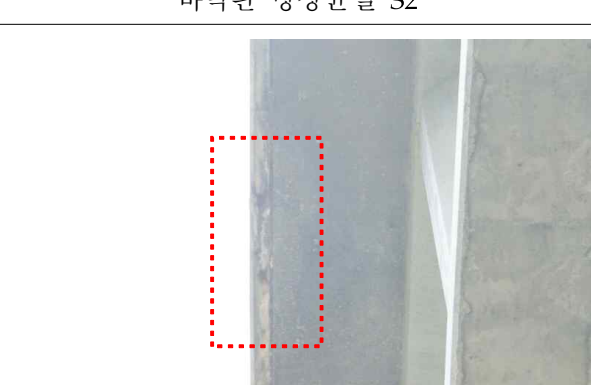
| 캔틸레버 박락 및 철근노출 S2 | 바닥판 박락 및 철근노출 S3 |

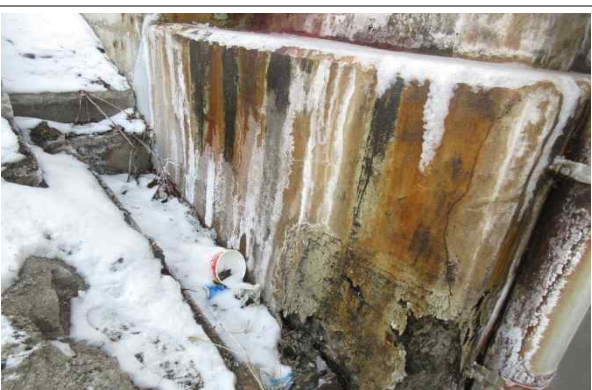
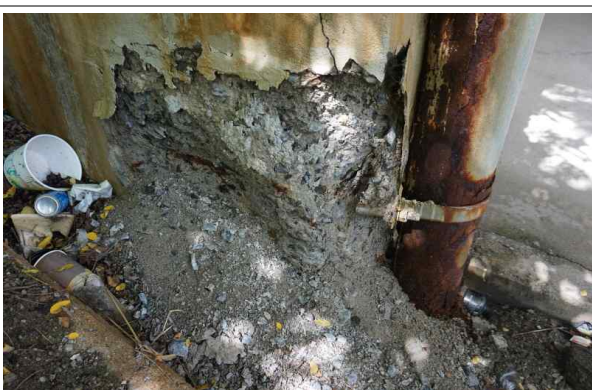
| 교대 박락 및 철근노출 A1(동절기) | 교대 박락 및 철근노출 A1(하절기) |

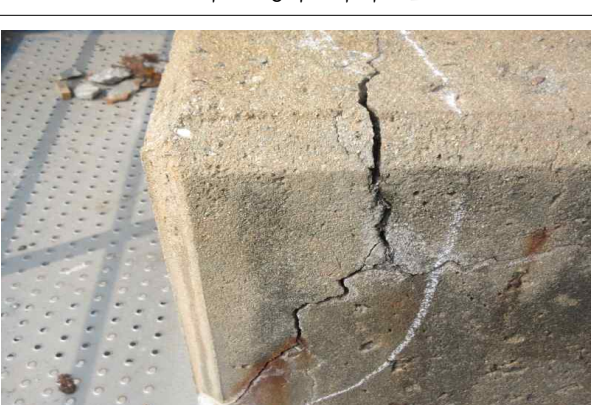
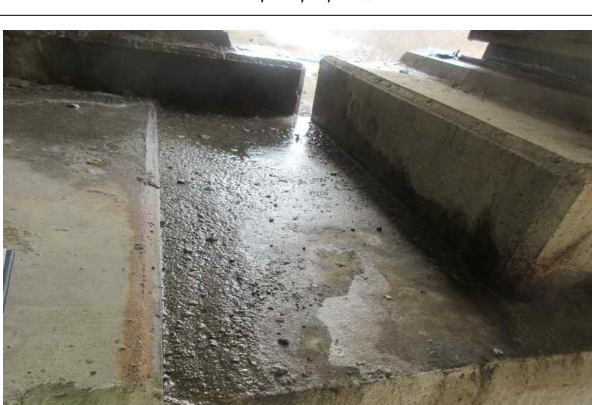
| 교각 박리 P2 | 교각 체수 P2 |

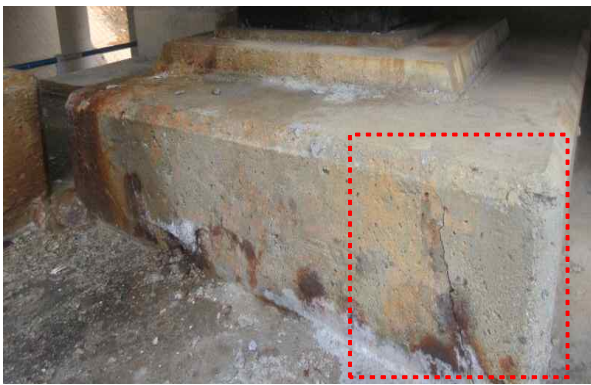
| 받침몰탈 균열(0.3mm 미만) A2 SH2 | 받침콘크리트 박리 P2 A1-SH6 |

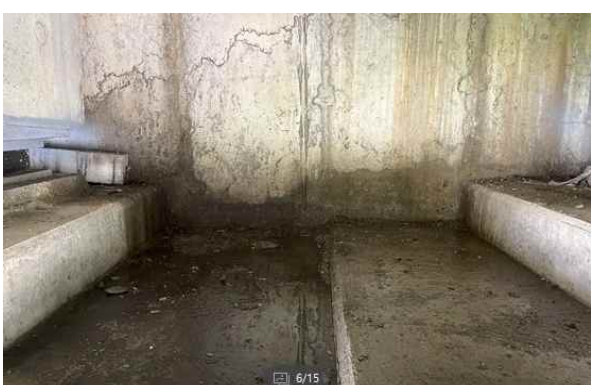
| 후타재 박리 Exp.Joint-P2 | 신축이음 하부누수 Exp.Joint-A2 |

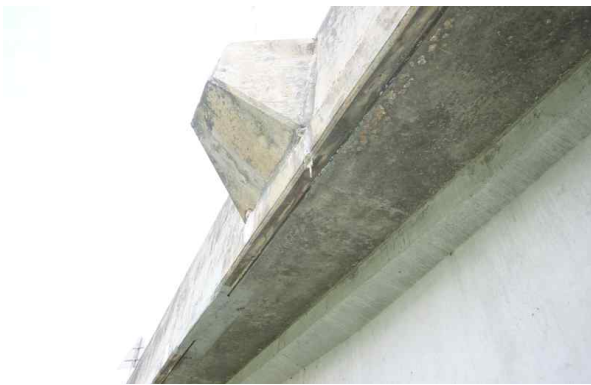
| 바닥판 박락 및 철근노출 S1 | 캔틸레버 누수흔적 및 백태 S2 |

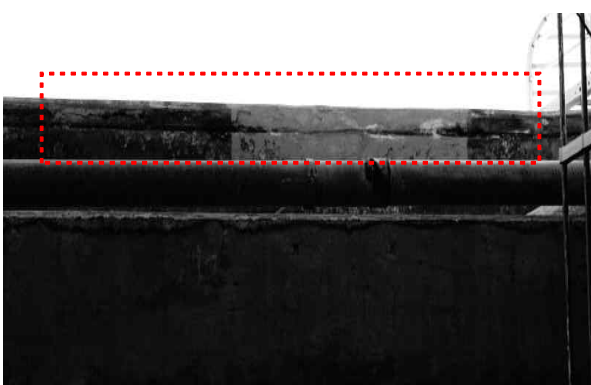
| 바닥판 열화 S3 | 바닥판 박락 및 철근노출 S3 |

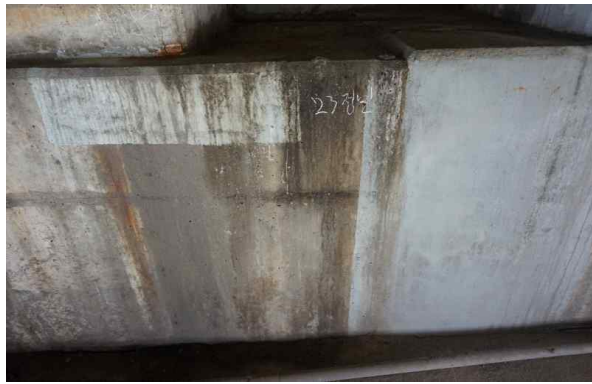
교대 누수흔적 A1

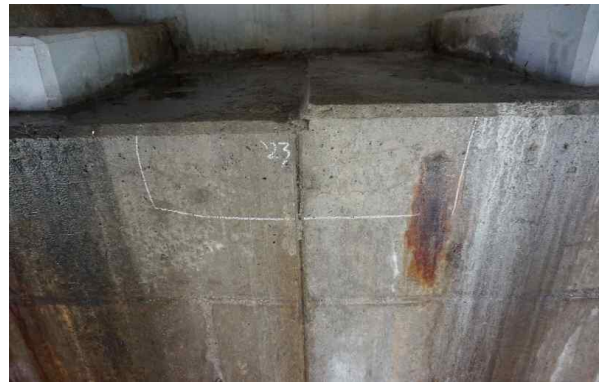
교대 박리 A1

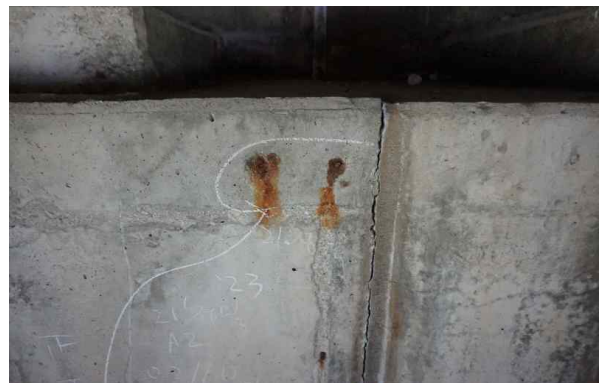
교대 녹발생 A2

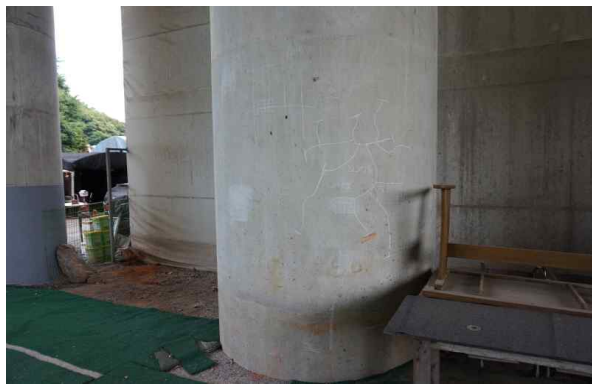
교각 망상균열 P1

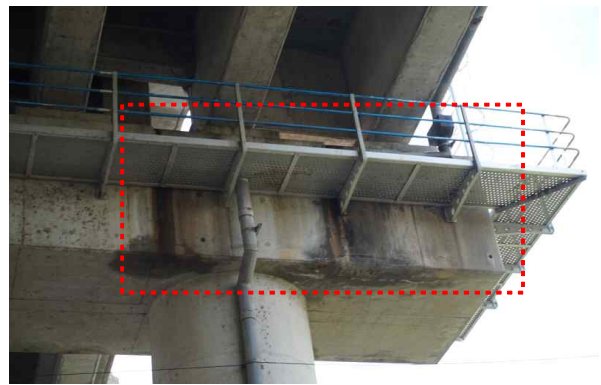
교각 코핑부 박리 P2

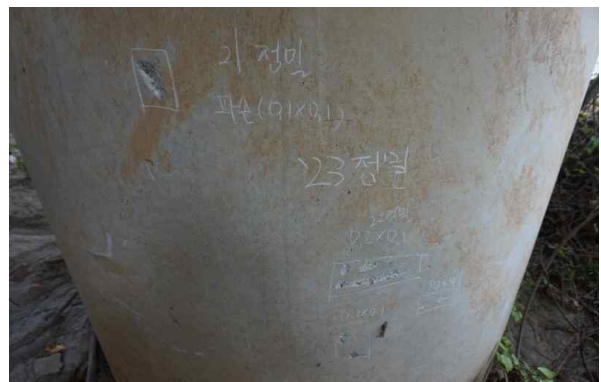
교각 파손 P3

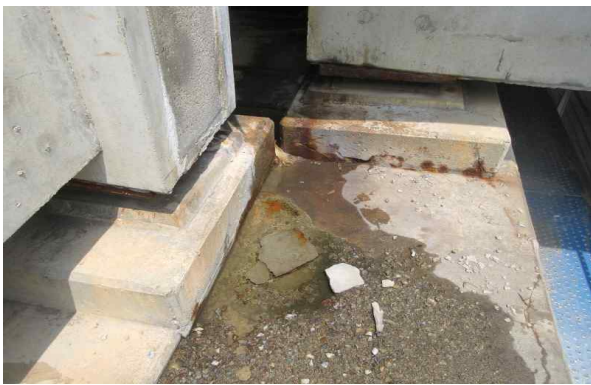
| <p>유간 토사퇴적 Exp.Joint-A1</p> | <p>신축이음 하부누수 Exp.Joint-P2</p> |

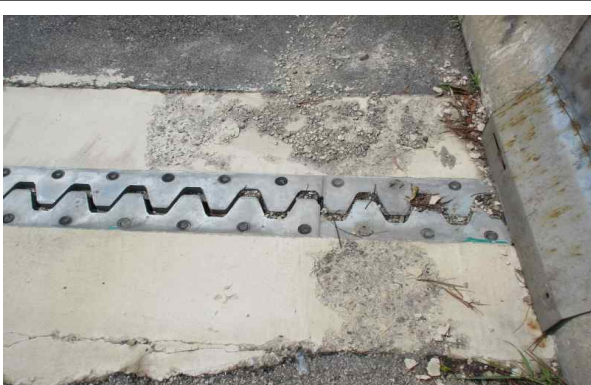
| <p>후타재 박리 Exp.Joint-P2</p> | <p>후타재 박리 Exp.Joint-A2</p> |

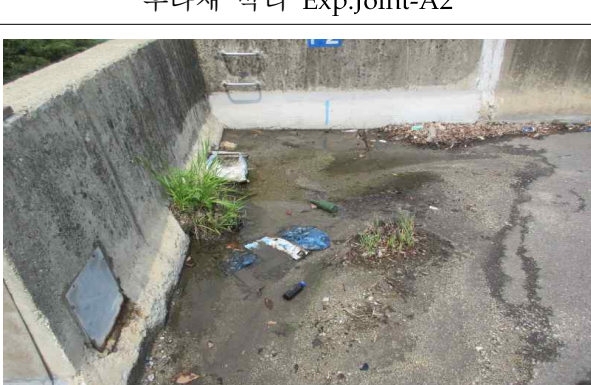
| <p>교면포장 균열 S1</p> | <p>교면포장 토사퇴적 S3</p> |

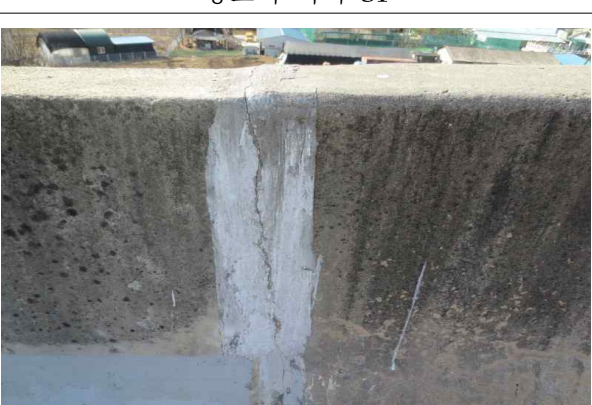
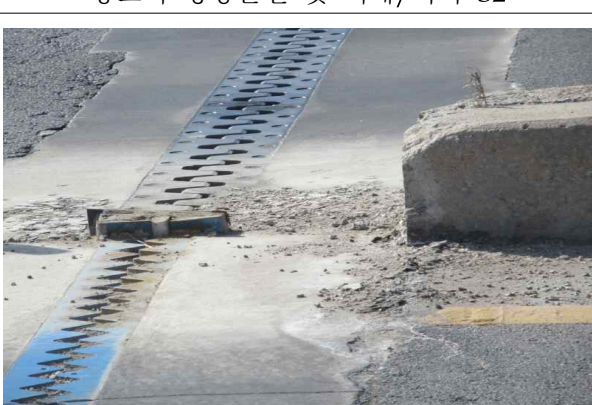
| 방호벽 보수부 재균열(0.3mm 이상) S3 | 중양분리대 상행 박락 S1 |

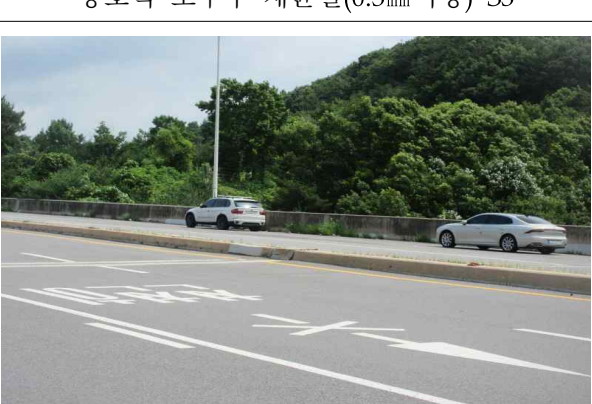
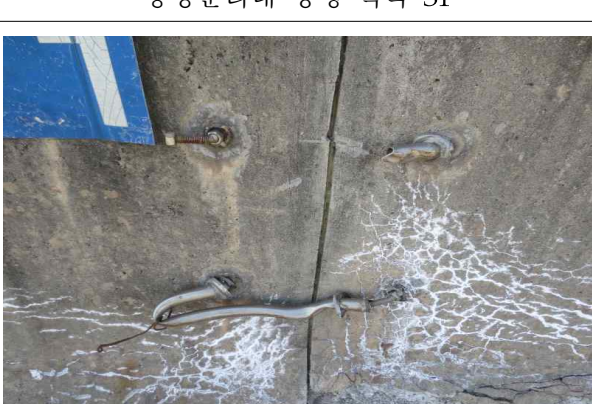
| 중양분리대 차선 규제봉 탈락 S2~3 | 점검 사다리 파손 S2 |

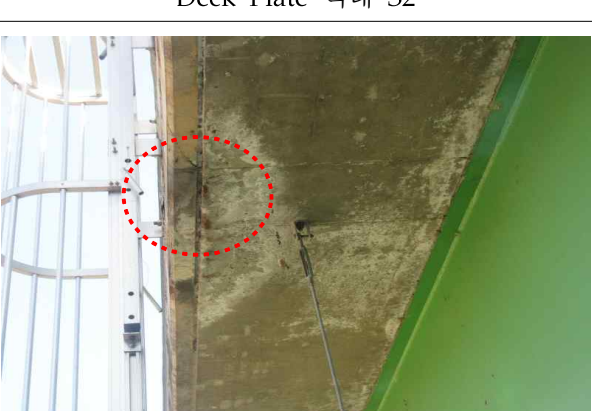
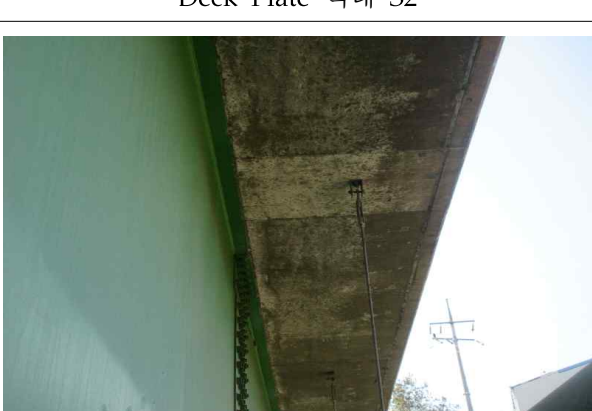
| 캔틸레버 박리 S3 | 캔틸레버 백태 S3 |

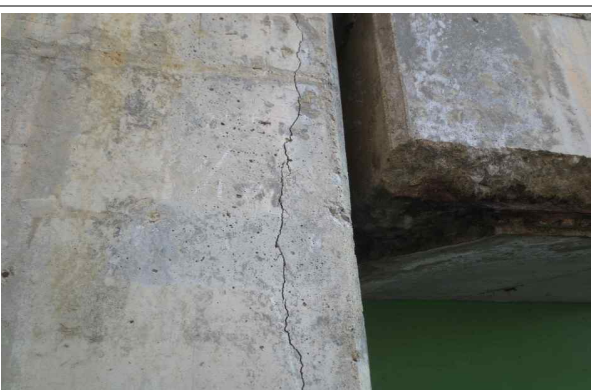
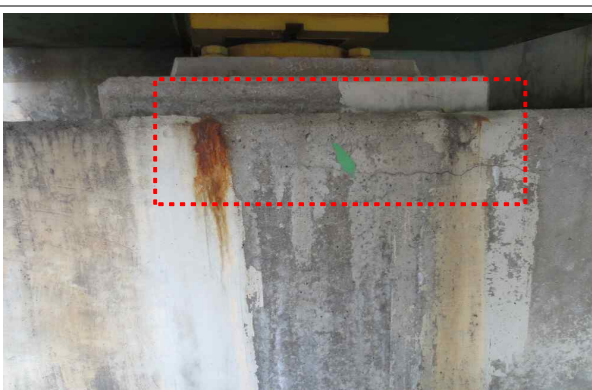
| 교대 균열(0.3mm이상) A1 | 교대 박리 A1 |

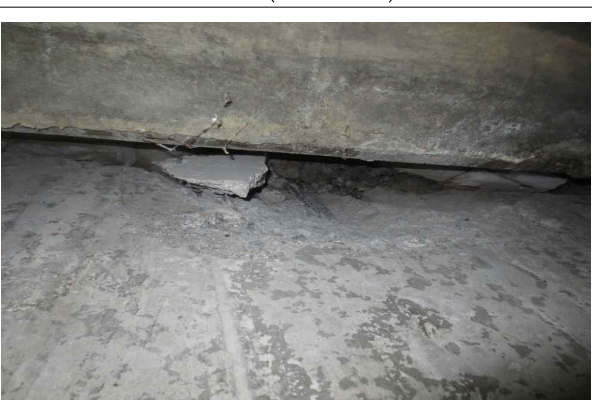
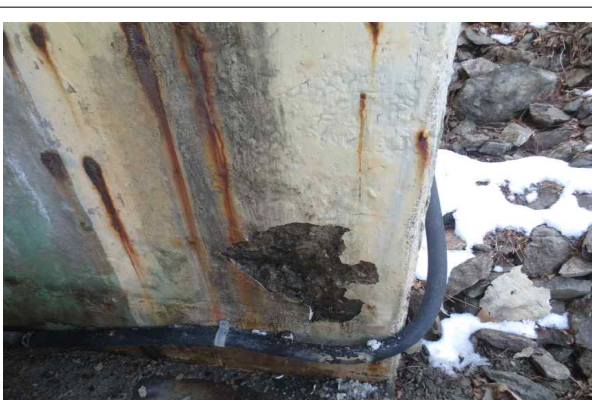
| 교대 박락 및 철근노출 A2 | 교대 보수재 박리 A2 |

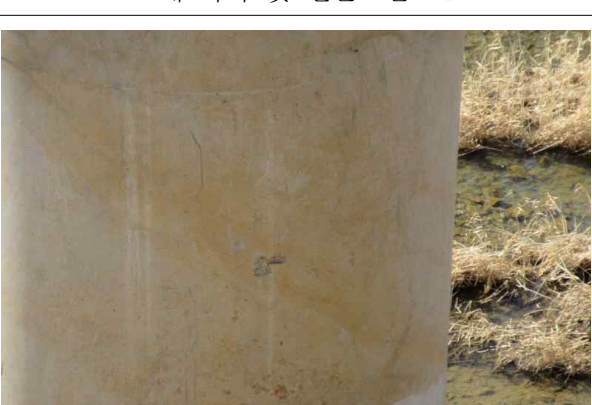
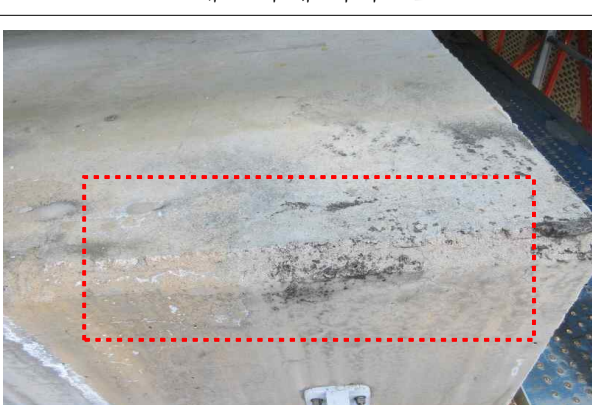
| 교각 파손 P1 | 교각 표면박리 P2 |

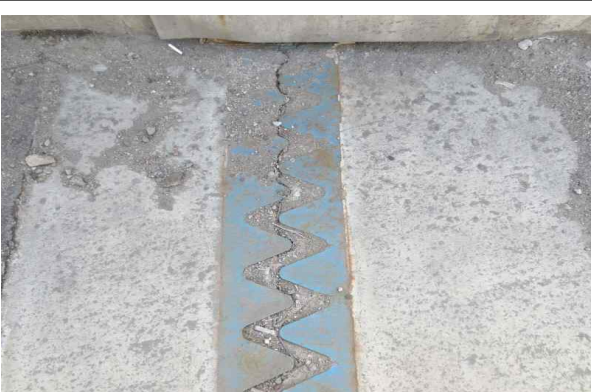
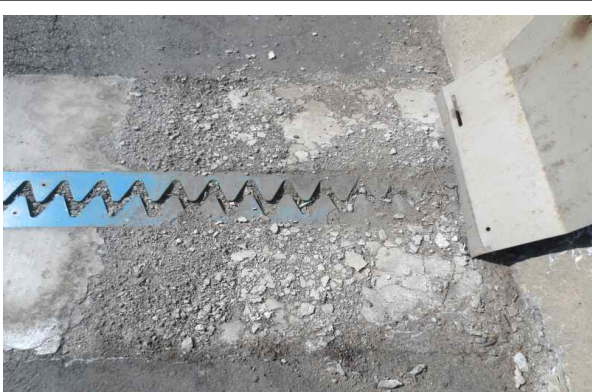
| <p>신축이음 본체부식 Exp.Joint-A2</p> | <p>후타재 박리 Exp.Joint-A2</p> |

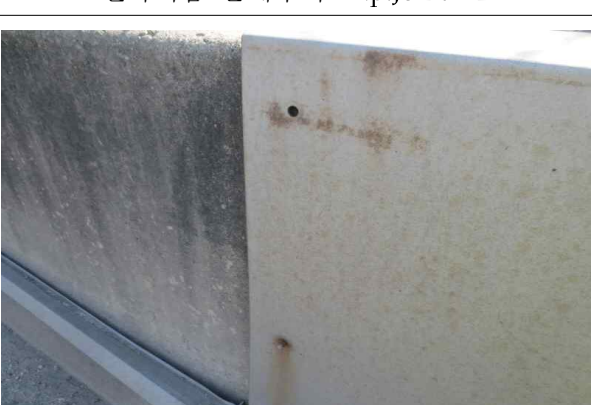
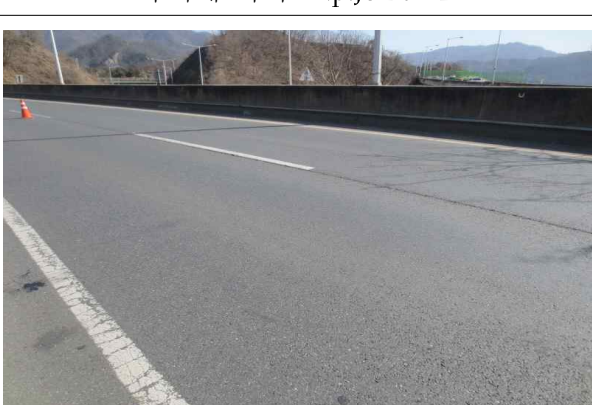
| <p>차수판 덮개 볼트탈락 Exp.Joint-A2</p> | <p>시공이음 균열</p> |

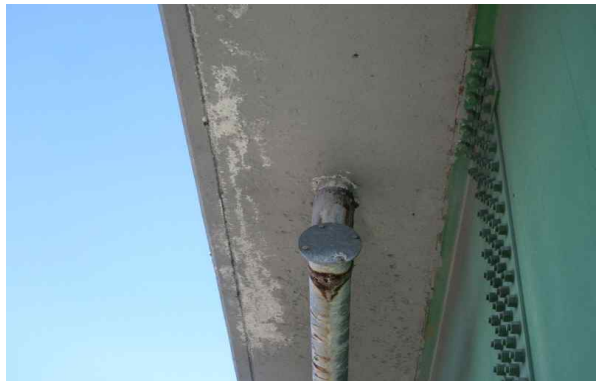
| 캔틸레버 백태 S1 | Deck Plate 부식 S1 |

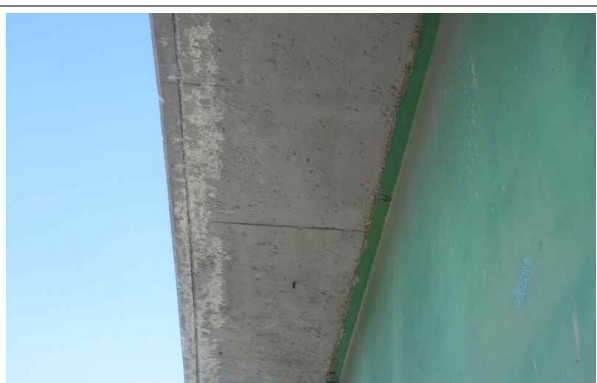
| 캔틸레버 백태 S2 | Deck Plate 부식 S2 |

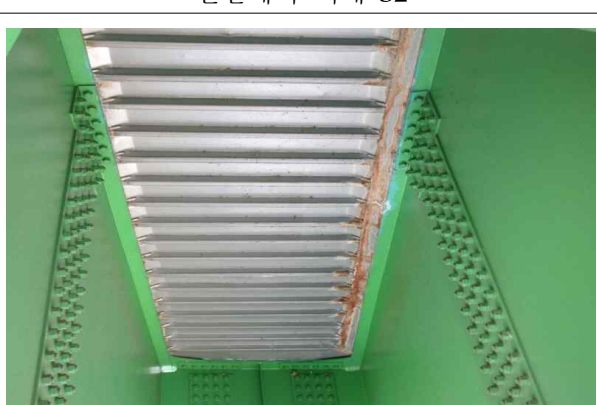
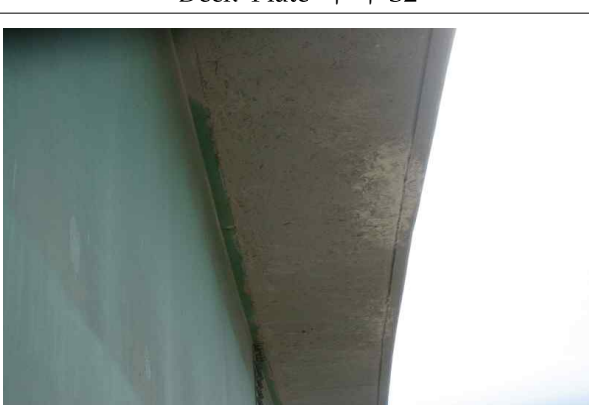
| Deck Plate 부식 S2 | 캔틸레버 백태 S3 |

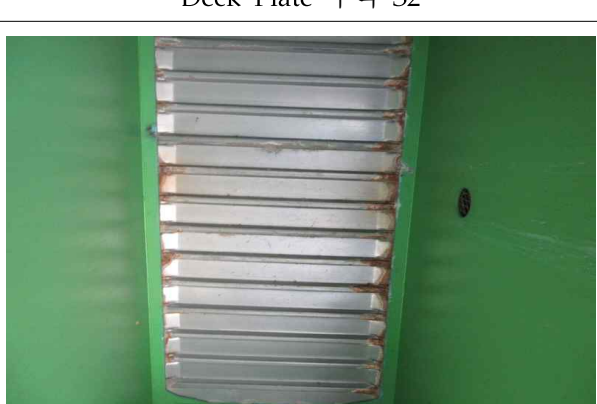
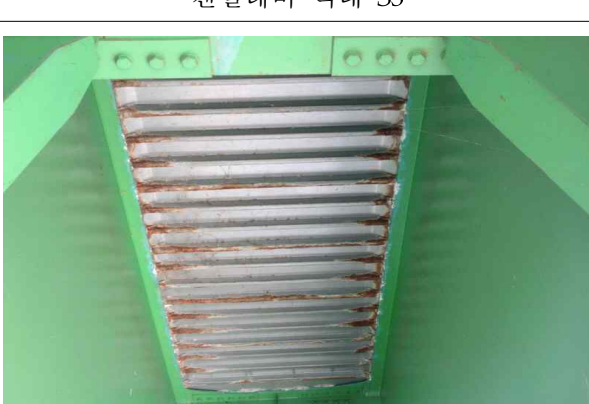
| Deck Plate 부식 S3 | Deck Plate 부식 S3 |

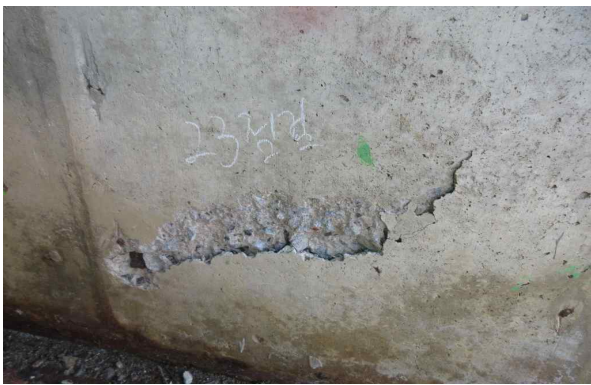
| 교대 백태 A2 | 교대 박리 및 철근노출 A2 |

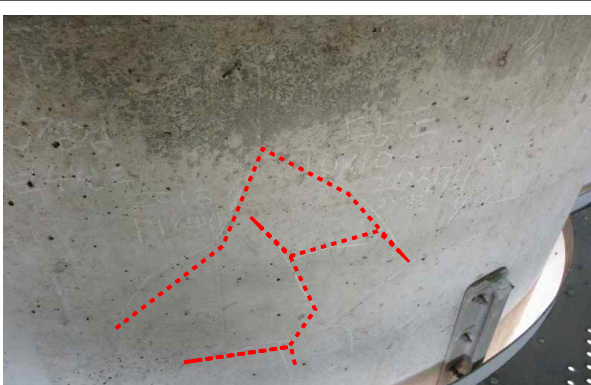
| 교대 파손 A2 | 교각 망상균열 P1 |

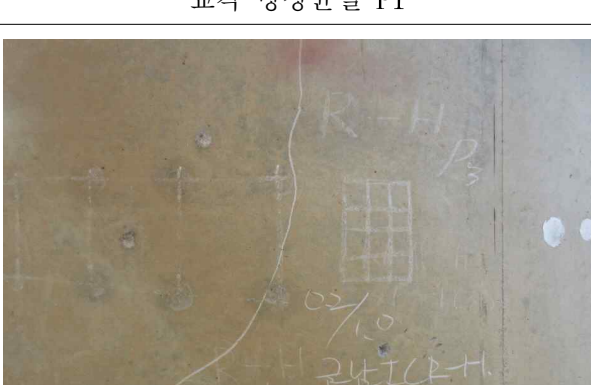
| 교각 균열(0.3mm 미만) P1 | 교각 균열(0.3mm 미만) P3 |

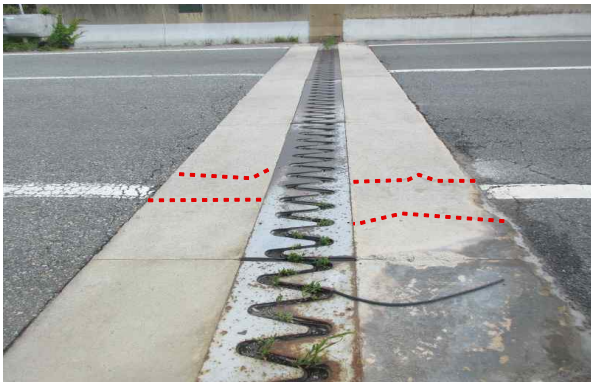
| 신축이음 본체부식 Exp.Joint-A1 | 후타재 균열(0.3mm미만) Exp.Joint-A1 |

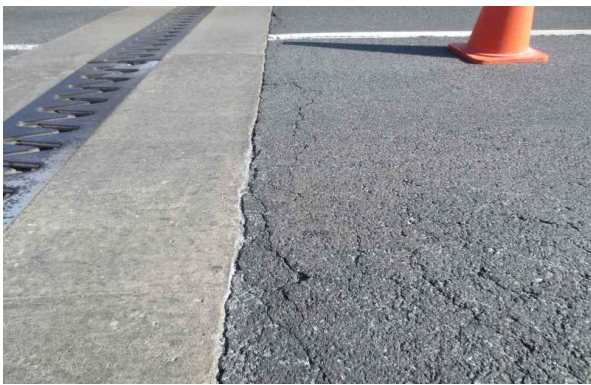
| 후타재 파손 Exp.Joint-A2 | 포장 망상균열 S1 |

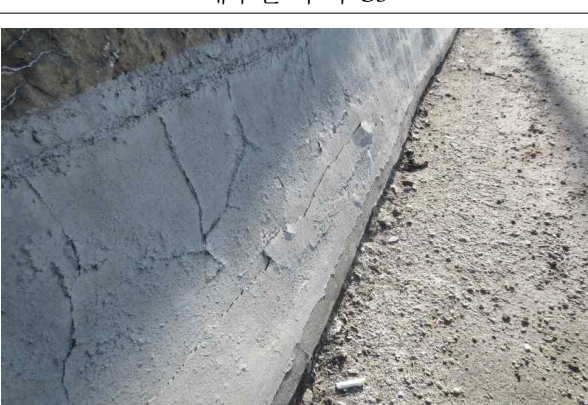
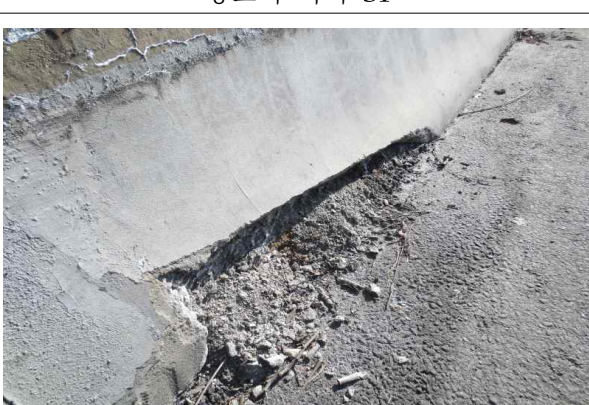
| 방호벽 보수부 들뜸 S3 | 방호벽 보수부 박락 S4 |
