: 2016년도 중부내륙선 김천JCT(내서)등 11개교 정밀안전진단 용역

# 제 1장 김천JCT교(내서,여주)

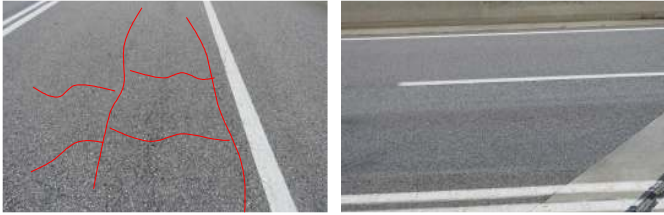
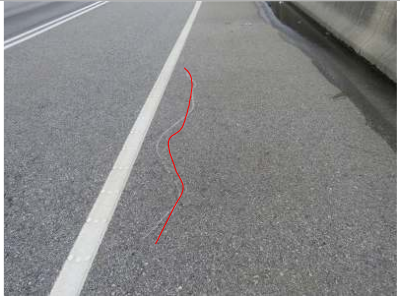
| 부재 | 중점점검내용 | 주요사진 |
|---|---|---|
| 교면 포장 및 배수시설 | <ul style="list-style-type: none"> <li>·균열 및 마모발생 여부 확인</li> <li>·포트홀 및 소성변형 발생 확인</li> <li>·배수구 막힘, 배수관 길이부족 확인</li> </ul> | <p>&lt;일방향균열&gt;</p> |

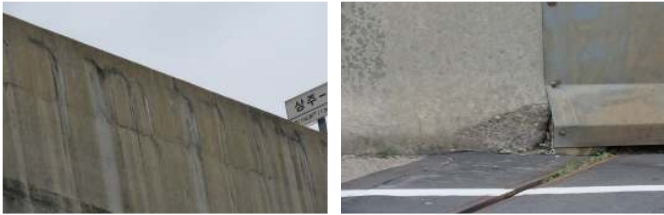
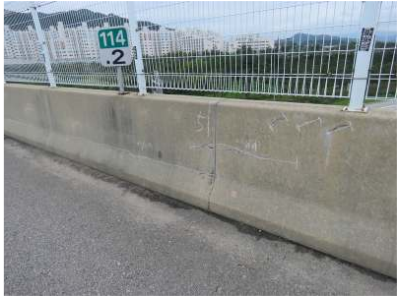
| 부재 | 중점점검내용 | 주요사진 |
|---|---|---|
| 방호벽 | <ul style="list-style-type: none"> <li>·균열 및 균열부 백태 보수 후 진전여부</li> <li>·방호벽 이음부 누수 및 백태</li> </ul> | <p>&lt;방호벽 균열&gt;</p> |

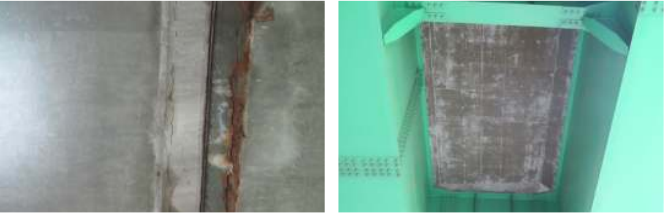
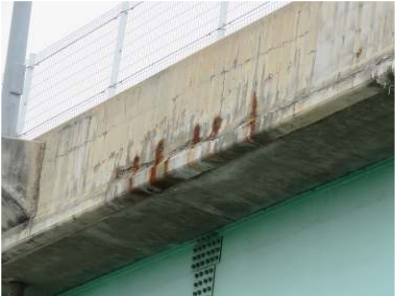
| 부재 | 중점점검내용 | 주요사진 |
|---|---|---|
| 바닥판 | <ul style="list-style-type: none"> <li>·노면수 유입심화에 의한 손상 진전여부</li> <li>·손상진전시 박락에 의한 교량하부의 안전사고발생</li> <li>·바닥판 하면 콘크리트 백태(열화)의 손상진전 여부</li> </ul> | <p>&lt;캔틸레버 하면 누수, 백태&gt;</p> |

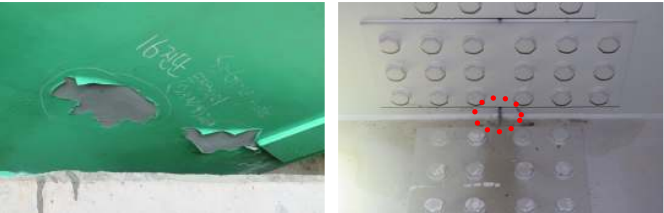
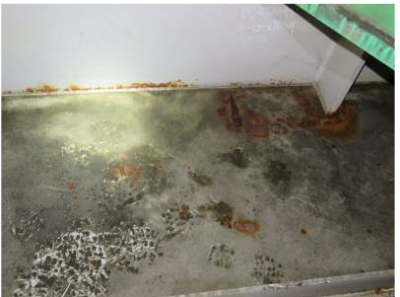
| 부재 | 중점점검내용 | 주요사진 |
|---|---|---|
| 강박스 거더 | <ul style="list-style-type: none"> <li>·도장박리 및 부식부의 추가손상 및 심화여부</li> <li>·거더 외측면 쇼킹발생부 손상 심화여부</li> <li>·현장이음부 겹으로 인한 강재거더 부식여부</li> </ul> | <p>&lt;거더내부 부식&gt;</p> |

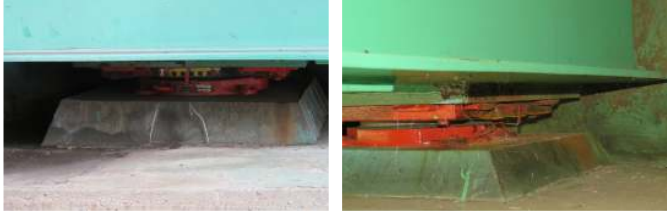
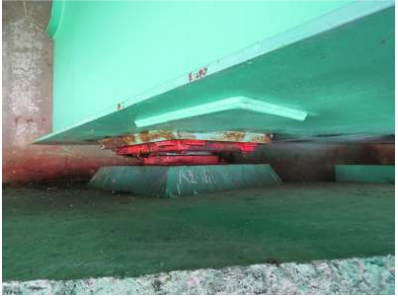
| 부재 | 중 점 점 검 내 용 | 주요사진 |
|---|---|---|
| 교량<br>받침 | <ul style="list-style-type: none"> <li>·받침콘크리트 균열 진전상태 확인</li> <li>·교량받침 플레이트 부식 진전여부</li> </ul> | <p>&lt;플레이트 부식&gt;</p> |

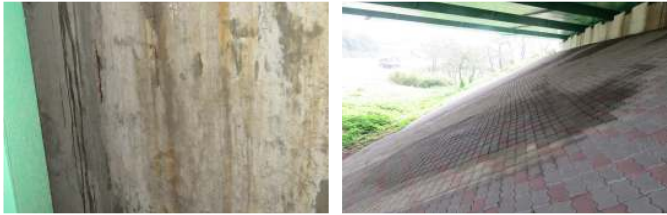
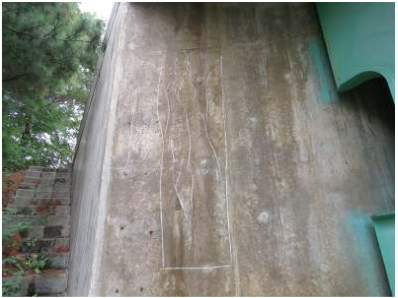
| 부재 | 중 점 점 검 내 용 | 주요사진 |
|---|---|---|
| 하부<br>구조 | <ul style="list-style-type: none"> <li>·파복부족구간의 철근노출부의 부식 및 박락 등의 손상 진전 여부</li> <li>·교대측의 법면보호공 내부로의 지속적인 우수유입차단 여부</li> <li>·침하부의 손상심화에 의한 유실발생 여부</li> </ul> | <p>&lt;옹벽전면 망상균열&gt;</p> |

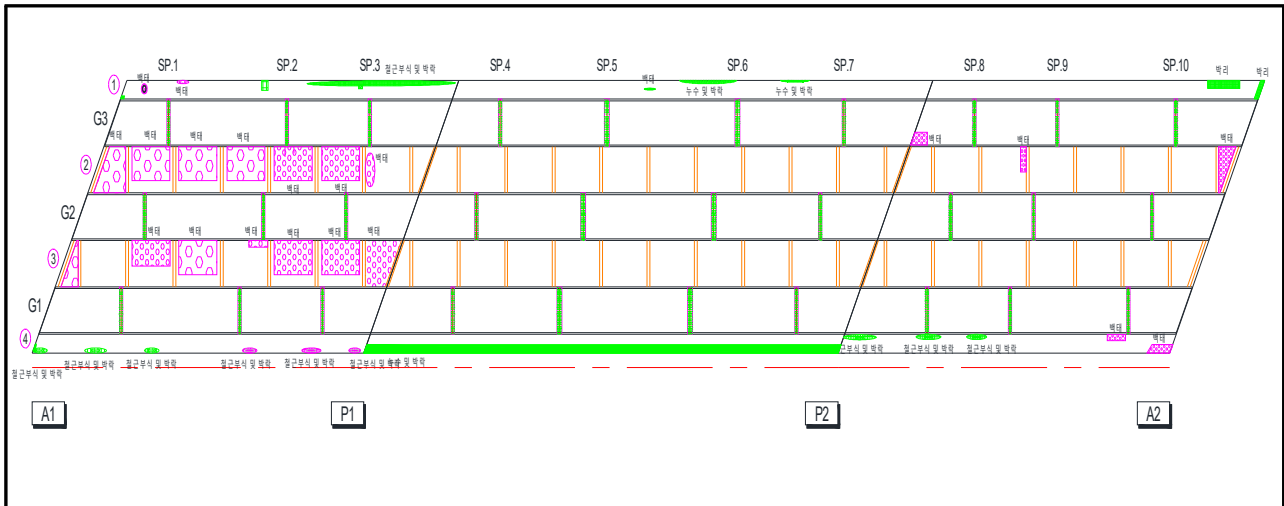
본 구간 포장면의 상태는 마모와 포장균열이 국부적으로 발생한 구간으로 손상 원인을 파악하기 위해 점검이력과 주변 손상 등을 검토한 결과, 준공 당시에 실시한 초기점검 결과에

따르면 발생위치는 정확히 알 수 없으나 백태가 주요 손상으로 기록되어 있는 상태이다. 또한, 기 점검에서 코어를 채취한 결과, 백태 발생부위의 바닥판 상면콘크리트와 방수층에서 열화(두께:5mm이내)가 진행 중인 상태였으나, 지금까지는 손상부위에서 바닥판 및 방수층 열화에 의한 누수 등의 흔적이 없는 상태이다. 즉, 상기 손상은 시공초기 콘크리트 내부 수분 및 거푸집 탈형시 표면수에 의해 발생한 것으로 추정되며, 백태의 발생범위는 넓으나, 손상의 정도가 경미하여 보수의 긴급성은 적은 상태이다.

현재 백태의 손상 정도는 경미하여 시급한 보수를 요구되지는 않으나 향후 손상 진전시 교면재포장 및 방수층 재시공을 실시하는 것이 바람직할 것으로 판단된다.

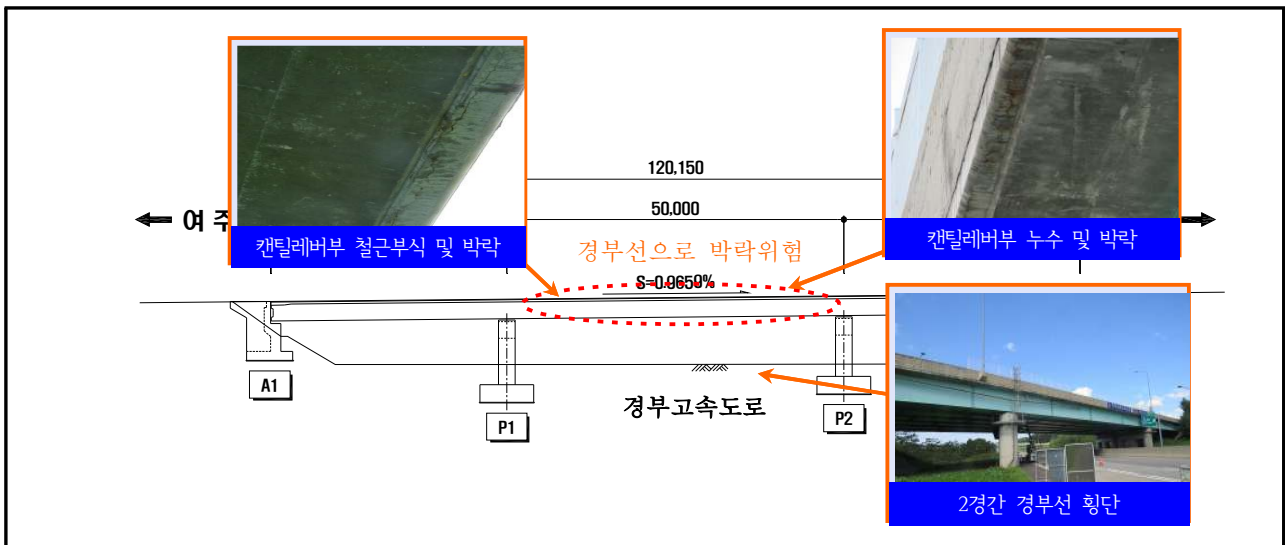
종조인트측 캔틸레버부 하면에 발생한 철근부식 및 박락은 상.하행선 종조인트부를 통한 우수 유입에 의한 것으로 판단되며, 전 경간에 걸쳐 국부적으로 발생하였다. 특히, 2경간(내서방향)에서 넓게 분포된 것으로 조사되었으며, 방호벽측 캔틸레버부의 누수 및 박락도 국부적으로 발생된 것으로 확인되었다.

캔틸레버측에 발생된 철근부식 및 박락 등의 손상 심화시 콘크리트 박락으로 인해 2경간 하부로 횡단하는 경부선상으로 낙하할 우려가 있기에 접착성이 강한 보수재를 사용하여 단면 보수가 요구되며, 보수 실시 후 추가 손상 및 보수재의 박리 등에 대해 주기적인 유지관리가 필요한 것으로 판단된다.

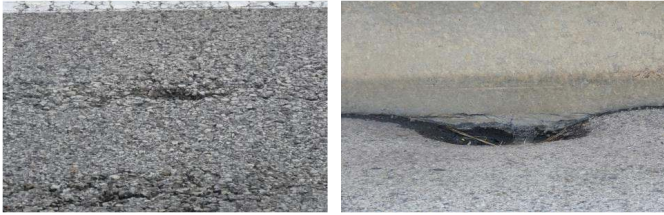
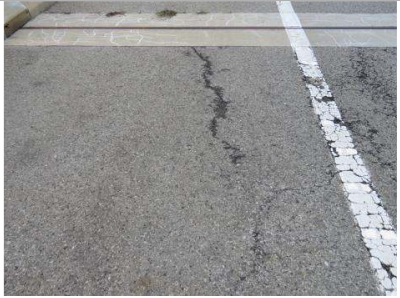
| 부재 | 중 점 점 검 내 용 | 주요사진 |
|---|---|---|
| 교면<br>포장<br>및<br>배수시<br>설 | <ul style="list-style-type: none"> <li>·망상균열 및 마모, 균열 등 손상 진전여부</li> <li>·종점측 공동에 의한 포장파손발생 여부</li> <li>·배수구 막힘, 배수관 길이부족 확인</li> </ul> | <p>&lt;일방향균열&gt;</p> |

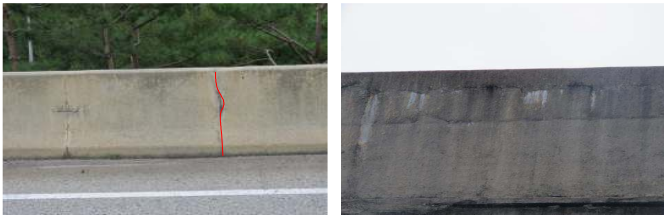
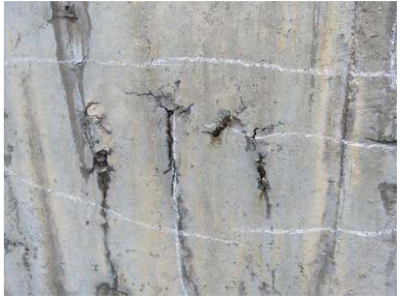
| 부재 | 중 점 점 검 내 용 | 주요사진 |
|---|---|---|
| 방호벽 | <ul style="list-style-type: none"> <li>·0.3mm이상 균열 및 균열부 백태</li> <li>·S1측 재료분리 및 철근노출</li> </ul> | <p>&lt;방호벽 철근노출&gt;</p> |

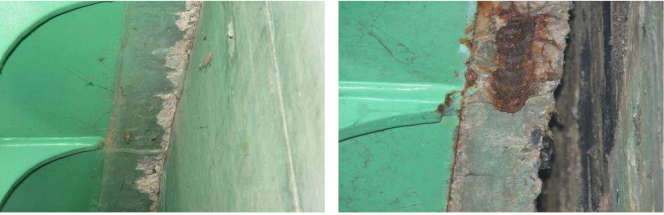
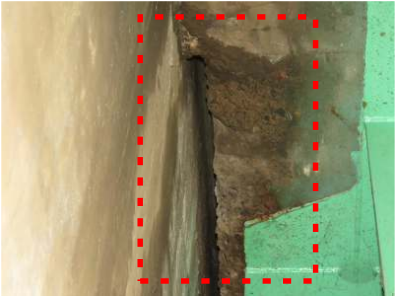
| 부재 | 중 점 점 검 내 용 | 주요사진 |
|---|---|---|
| 바닥판 | <ul style="list-style-type: none"> <li>·유간확보 후 동절기 주기적인 유간 폐합여부 확인</li> <li>·향후 유지관리를 위한 바닥판 상태를 점검할 수 있는 배수홀 등의 설치여부 검토</li> </ul> | <p>&lt;바닥판 단부 파손&gt;</p> |

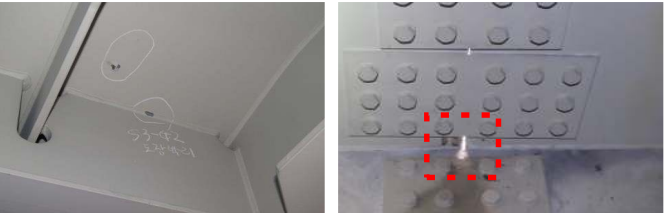
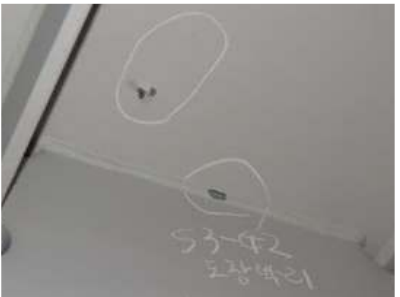
| 부재 | 중 점 점 검 내 용 | 주요사진 |
|---|---|---|
| 강박스<br>거더 | <ul style="list-style-type: none"> <li>·거더외측면의 경미한 쇼킹진전여부</li> <li>·도장박리부 부식진전여부</li> <li>·현장 볼트이음부 틈으로 인한 우수유입(씰링상태)</li> </ul> | <p>&lt;거더내부 도장 박리&gt;</p> |

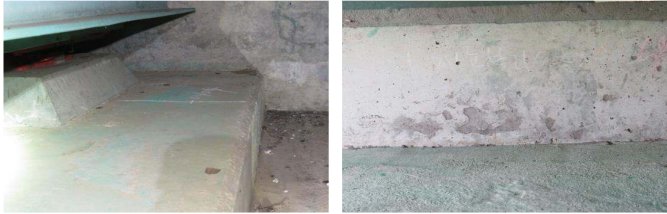
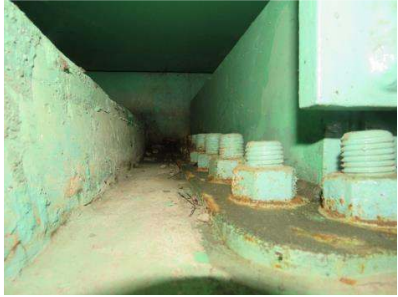
| 부재 | 중 점 점 검 내 용 | 주요사진 |
|---|---|---|
| 교량 받침 | <ul style="list-style-type: none"> <li>·받침콘크리트 균열 진전상태 확인</li> <li>·온도 상승으로 바닥판 신장시 유간협착으로 인한 고정단 손상발생 여부</li> </ul> | <p>&lt;낙교방지시설 부식&gt;</p> |

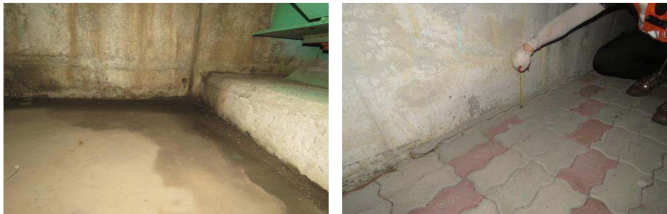
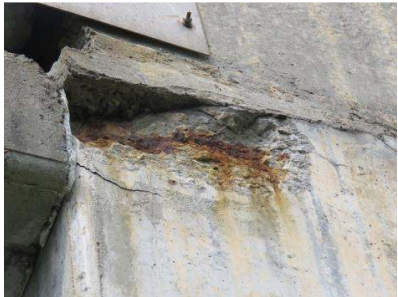
| 부재 | 중 점 점 검 내 용 | 주요사진 |
|---|---|---|
| 하부구조 | <ul style="list-style-type: none"> <li>·유간협착으로 인한 손상진전 및 추가발생 여부</li> <li>·교대 신축이음장치 누수로 인한 하부구조 열화 진전여부</li> <li>·법면보호공 보수부에 대한 재손상 발생여부</li> </ul> | <p>&lt;흙벽부 파손&gt;</p> |

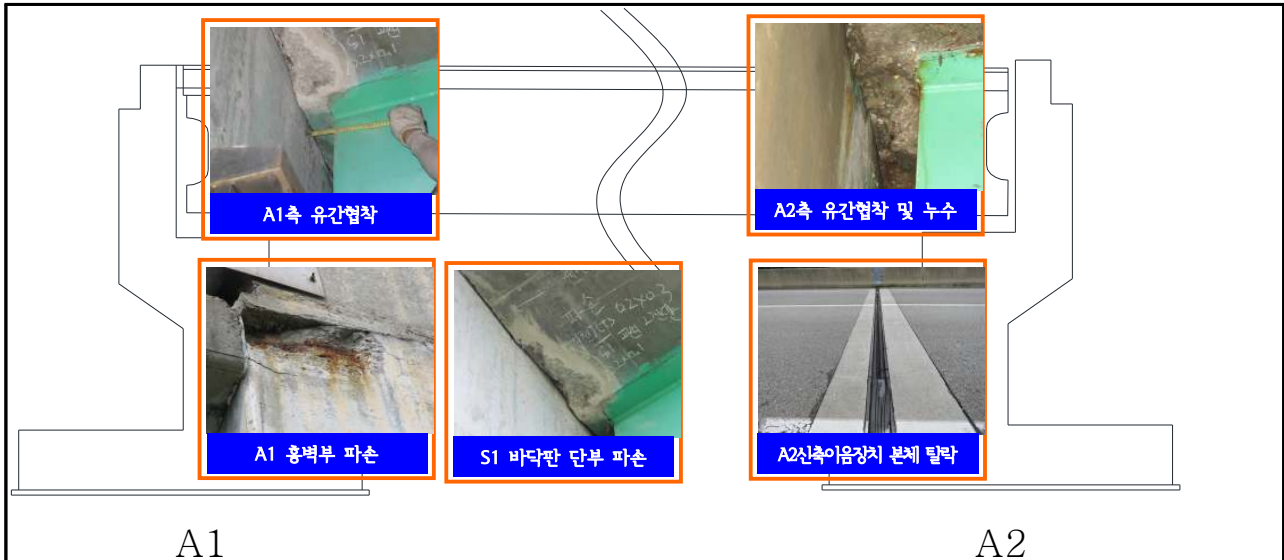
일부 확인되었으며 현재 누수량은 미미한 상태이다.

바닥판 단부 협착의 경우 기 진단시 관측된 손상으로 협착에 따른 파손 등 2차손상이 발생되었으나 기 진단 이후 손상의 진전을 보이고 있지는 않은 상태이다.

바닥판 단부 협착은 바닥판 절단을 통한 유간확보가 필요하다. 기 진단시 보수·보강 방안에 따른 유지관리 계획으로 2017년 보수예정인 것으로 확인되었으며 바닥판 단부가 협착되는 하절기의 경우 유간이 없는 상태이므로 배면토압에 의한 측방이동변위가 수렴되지 않았을 우려가 있으므로 동절기 일정기간 유간협착 여부를 확인 후 유간확보 실시가 필요한 것으로 판단된다.

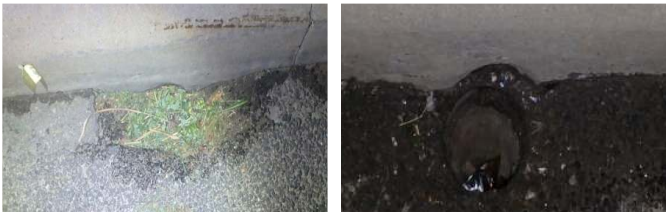
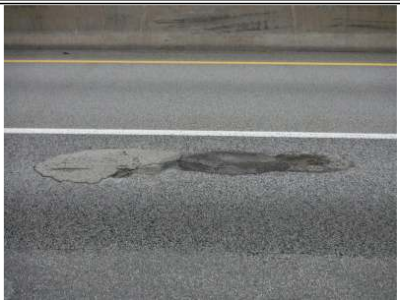
| 부재 | 중 점 점 검 내 용 | 주요사진 |
|---|---|---|
| 교면<br>포장<br>및<br>배수시<br>설 | <ul style="list-style-type: none"> <li>·포장부 균열, 패임 등의 손상 진전여부</li> <li>·배수구 막힘, 그레이팅 보수후 주의관찰</li> </ul> | <p>&lt;소성변형&gt;</p> |

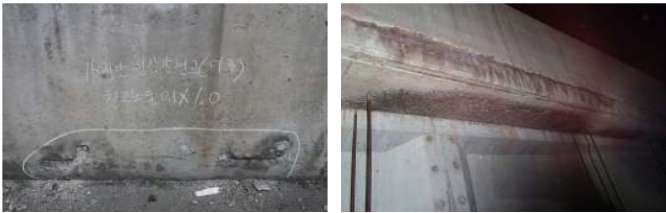
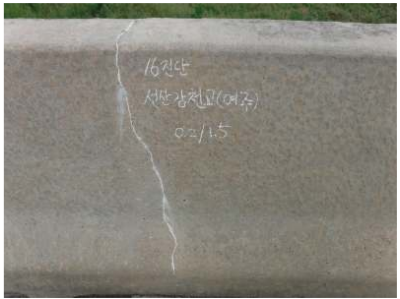
| 부재 | 중 점 점 검 내 용 | 주요사진 |
|---|---|---|
| 방호벽 | <ul style="list-style-type: none"> <li>·0.3mm이상 균열 및 균열부 백태 보수 후 진전여부</li> <li>·방호벽 이음부 누수 및 백태</li> </ul> | <p>&lt;방호벽 균열&gt;</p> |

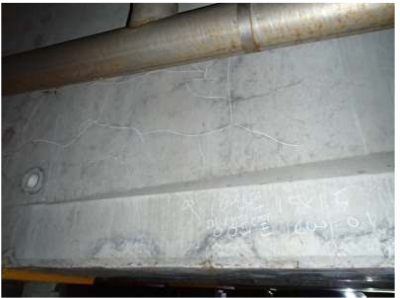
| 부재 | 중 점 점 검 내 용 | 주요사진 |
|---|---|---|
| PSC<br>거더 | <ul style="list-style-type: none"> <li>·복부측 0.1mm미세균열 진전 및 신규발생 확인</li> </ul> <ul style="list-style-type: none"> <li>·거더 측면 하부 재료분리 및 파손부 철근노출 여부</li> <li>·받침부 상단 콘크리트 박리 및 탈락 여부</li> </ul> | <p>&lt;거더 망상균열&gt;</p> |

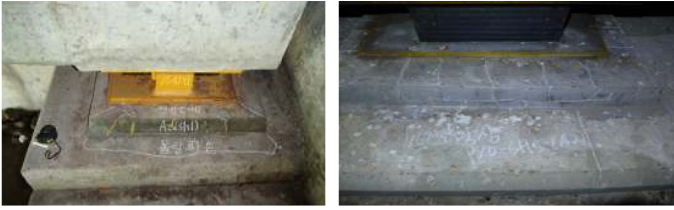
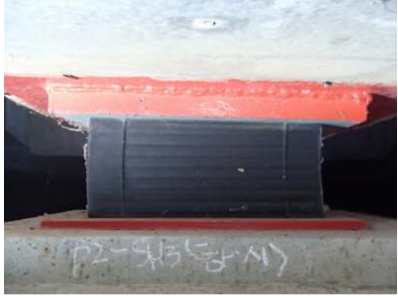
| 부재 | 중 점 점 검 내 용 | 주요사진 |
|---|---|---|
| 교량 받침 | <p>·받침콘크리트 들뜸, 균열 진전상태 확인</p> <p>·고무패드 편기, 및 플레이트 녹발생 진전 여부</p> | <p>&lt;고무패드 편기&gt;</p> |

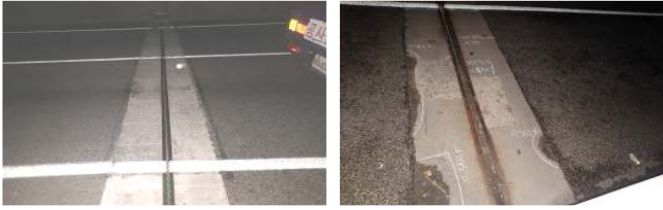
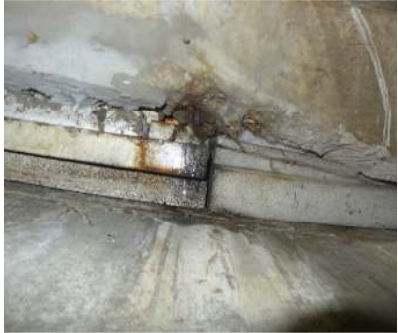
| 부재 | 중 점 점 검 내 용 | 주요사진 |
|---|---|---|
| 신축 이음 장치 | <p>·후타재 횡방향 피로균열(0.3mm이상) 및 파손 등</p> <p>·중차량 통행에 의한 손상 진전 및 추가발생 확인</p> <p>·신축이음장치 본체 부식, 누수 등</p> <p>·손상심화에 따른 추후 교체여부 검토</p> | <p>&lt;신축하부 누수&gt;</p> |

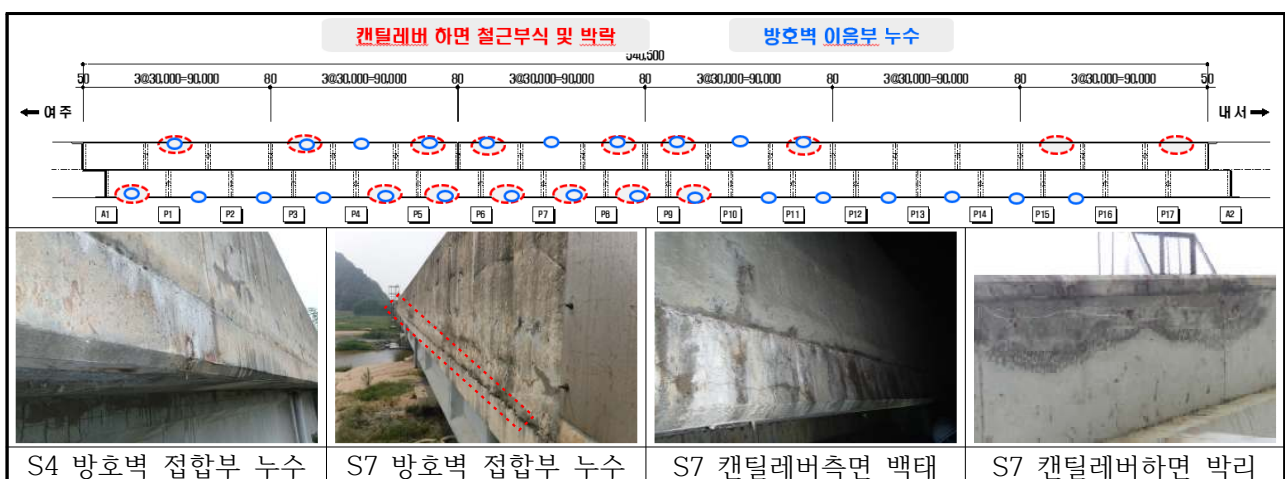
### <캔틸레버 하면 철근부식 및 박락>

- ① 바닥판 및 방호벽 접합부 누수는 캔틸레버부 측면 및 하면 백태, 철근부식 및 박락, 파손 등의 손상을 유발시키고 있다. 이는 공용 중 우수, 바닥판과 방호벽 시공이음부로의 노면수 유입에 의해 발생한 것으로 판단된다.
- ② 상기 손상에 대해서는 내구성 저하 방지를 위해 단면보수(방청), 백태보수를 실시하며, 누수에 의해 발생한 손상부에 대해서는 접합부에 주입보수를 통한 누수방지 대책이 필요할 것으로 판단된다.

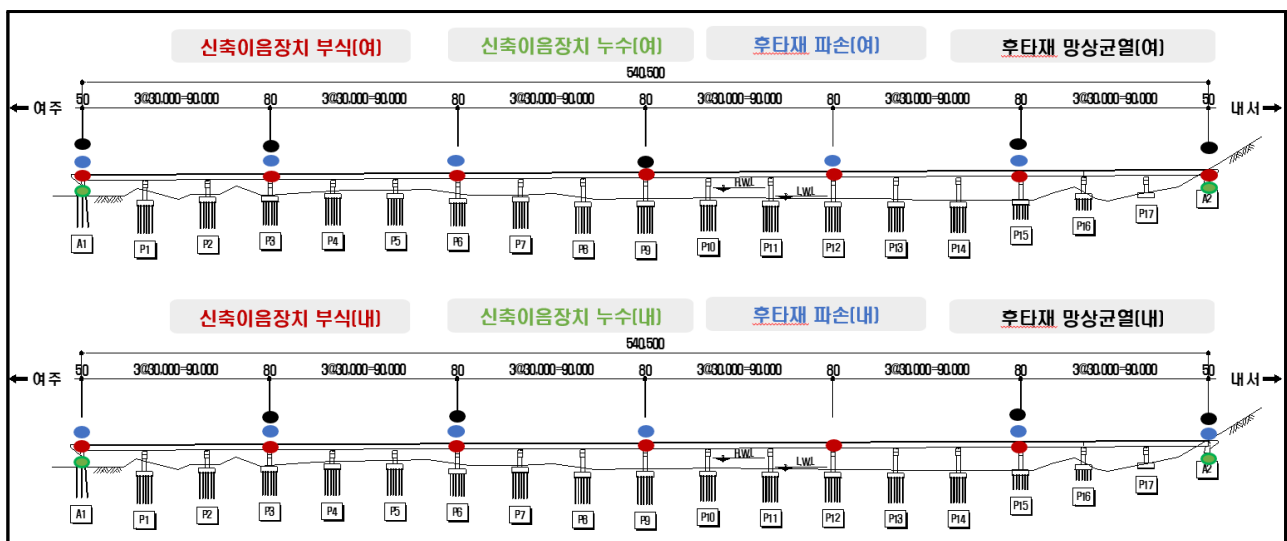
<신축이음장치 주요 손상 위치도>

- ① A1, A2의 신축이음부에서 본체 고무재 이격 및 탈락, 신축이음 접합부의 위치에서 누수가 발생되어 교량하부로 표면오염 및 체수가 일부 확인됨
- ② Rail Joint인 P3, P6, P9, P12, P15은 준공 이후 현재까지 공용중인 상태임
- ③ 후타재에 폭 0.3mm이상의 횡방향 피로균열이 국부적으로 발생하였으며, 본체와 후타재 사이에 이격이 조사되었다. 공용중 반복된 중차량 통행으로 인해 향후 파손 및 박락 등으로 진전될 우려가 있기에 지속적인 중점 관찰을 통해 추후 신축이음장치 교체를 실시해야 할 것으로 판단된다.

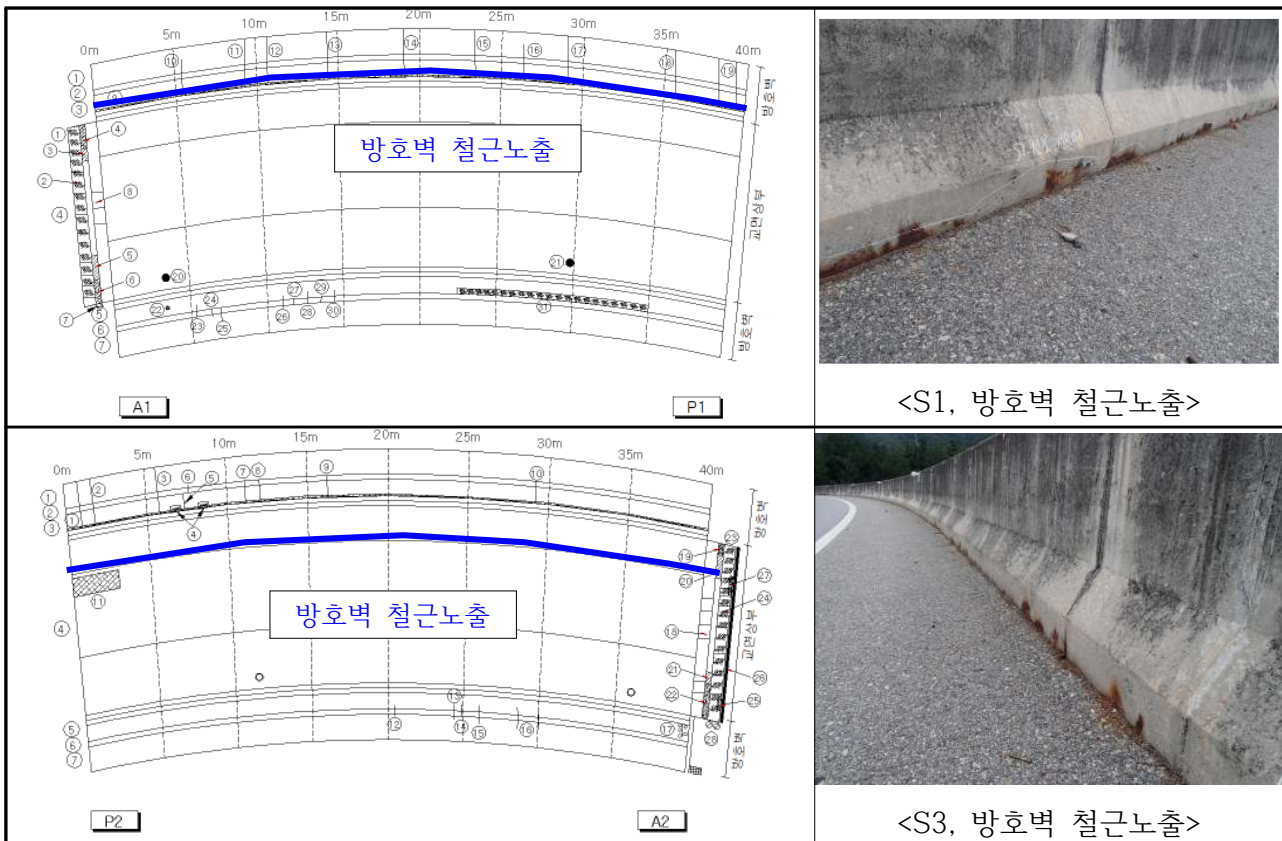
방호벽 하단부 철근노출부는 좌측 방호벽 하단에서만 발생된 상태이고 우측 방호벽은 국부적인 균열만 조사되었을 뿐 철근노출은 조사되지 않았다.

방호벽 철근부식 및 박락부에 대한 보수 실시 후 노면수 및 우수 유입에 의한 손상 진전 및 추가발생 여부에 대해 지속관찰이 필요하다.

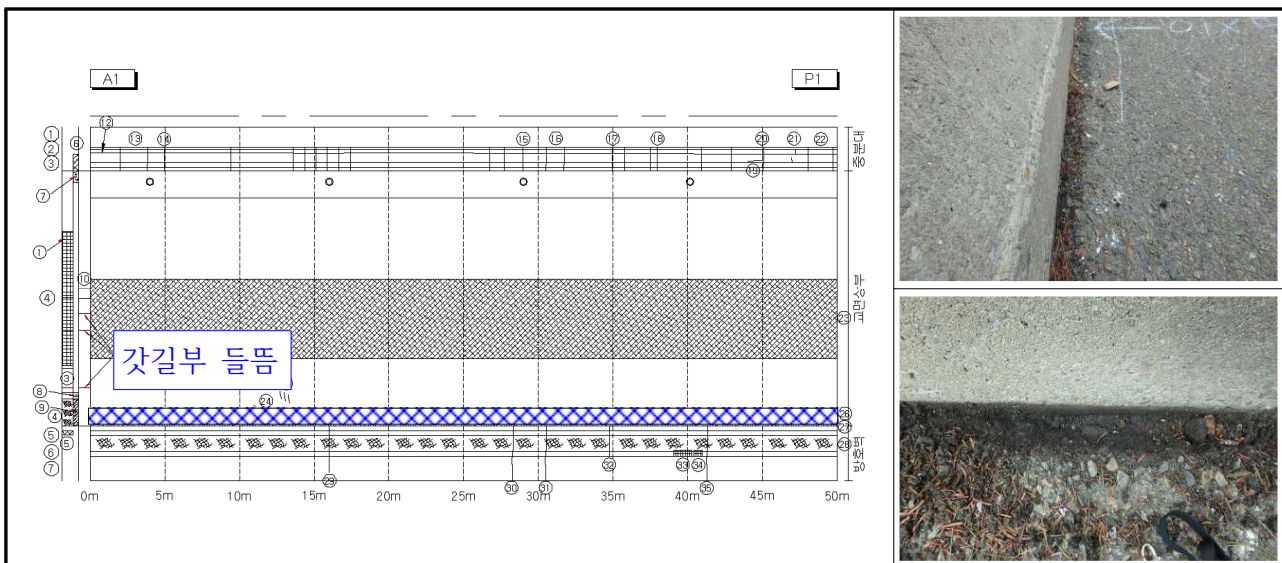
아스콘 들뜸은 내서방향 갓길에서 전경간에 걸쳐 조사되었으며 이는 점검망치 타격에 의한 결과로 나타났다. 손상폭은 경미하나 연장이 교량 전연장에 걸쳐 발생되어 있다. 발생 원인은 아스콘 포설시 재료부족, 다짐불량 등에 의한 것으로 판단된다.

또한 여주방향 시점측 접속부도 동일한 들뜸이 조사되었다. 본 손상 부근의 신축이음 경계 부분 또한 동일한 원인에 의해서 이격이 발생되었다.

향후 갓길부 들뜸 및 패임 등은 바닥판 하면에 2차적 손상을 유발하지는 않지만 장기 공용시 바닥판 콘크리트에 손상 유발 가능성이 있으므로 장기적인 보수대책을 마련하여 보수조치 실시 후 지속관찰이 요구된다.

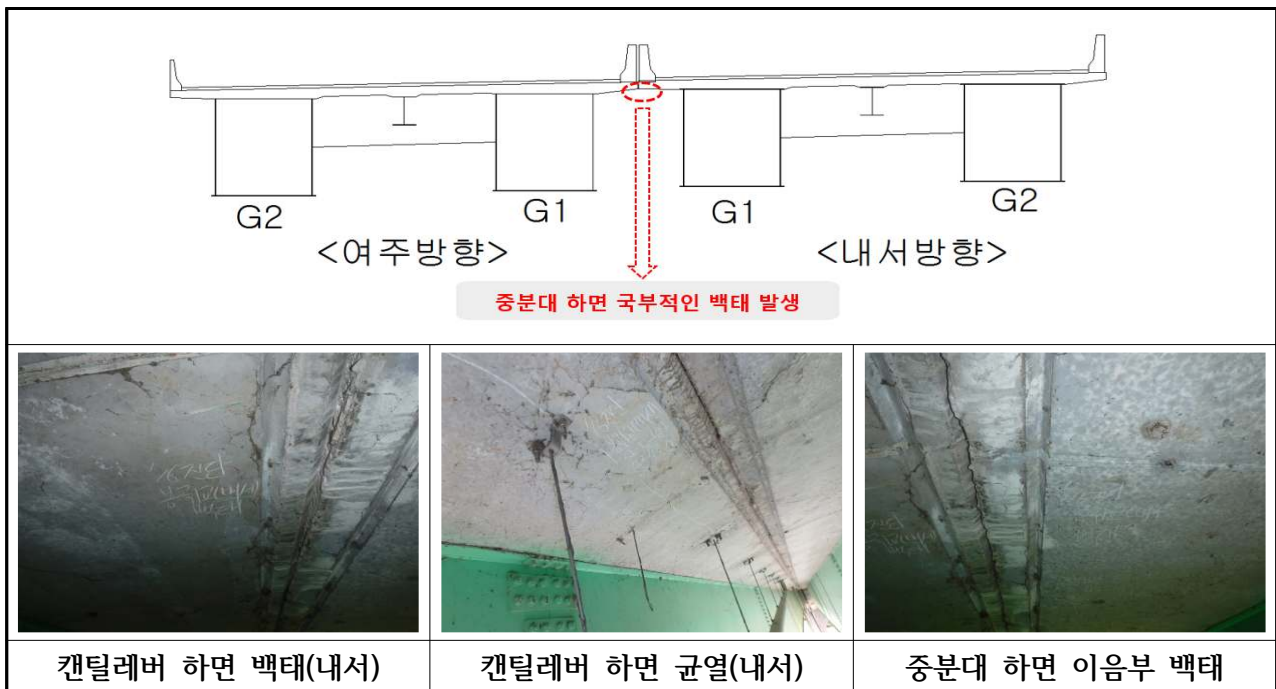
중분대 하면의 종방향 신축이음부 주변은 국부적인 백태가 캔틸레버 하면에 발생되어 있다. 본 손상은 현재 추가적인 손상발생은 없는 상태이나, 향후 미세균열 및 공극내 우수침투로 인해 철근부식 팽창에 의한 박락이 우려된다.

중앙분리대 하면의 백태부위는 향후 누수 발생으로 인한 균열부에 노면수가 침투하여 2차적 손상 발생 우려가 있으므로 장기적인 대책으로 종방향 유도배수관 설치가 필요할 것으로 판단된다.

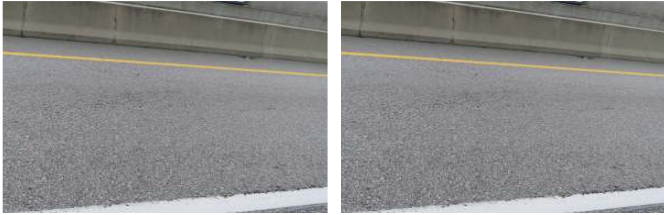
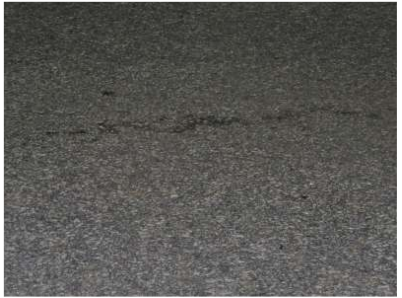
| 부재 | 중점점검내용 | 주요사진 |
|---|---|---|
| 교면 포장 및 배수시설 | <ul style="list-style-type: none"> <li>·균열 및 망상균열, 소성변형, 패임 등의 손상 진전여부</li> <li>·배수구 막힘, 배수관 길이부족 확인</li> </ul> | <p>&lt;일방향균열&gt;</p> |

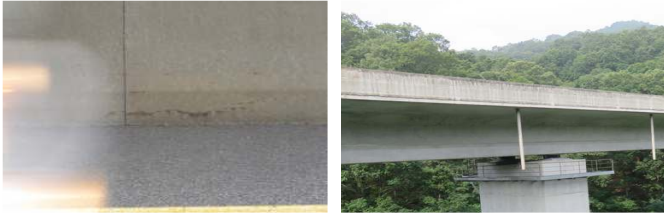
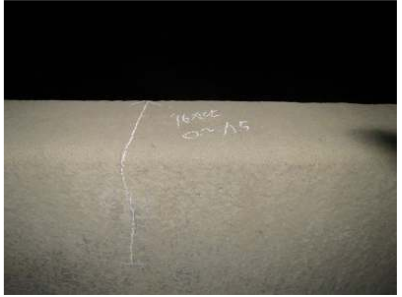
| 부재 | 중점점검내용 | 주요사진 |
|---|---|---|
| 방호벽 | <ul style="list-style-type: none"> <li>·균열 진전여부 및 추가발생 여부</li> <li>·균열 보수 후 진전여부</li> </ul> | <p>&lt;방호벽 균열&gt;</p> |

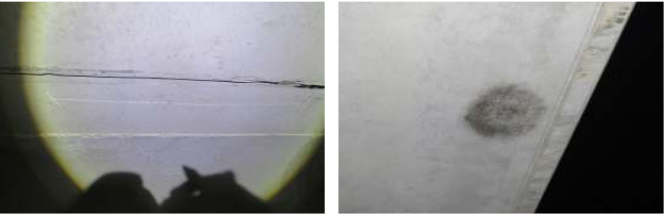
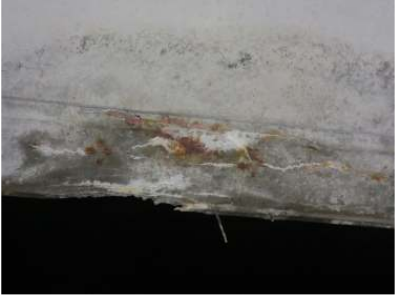
| 부재 | 중점점검내용 | 주요사진 |
|---|---|---|
| 바닥판 | <ul style="list-style-type: none"> <li>·균열(종균열) 진전여부 및 추가발생 여부</li> <li>·바닥판 철근부식 및 백태 진전여부 및 추가발생 여부</li> </ul> | <p>&lt;캔틸레버 하면 백태&gt;</p> |

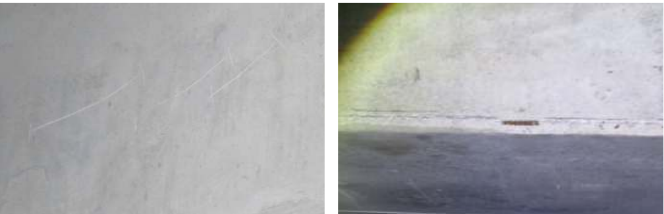
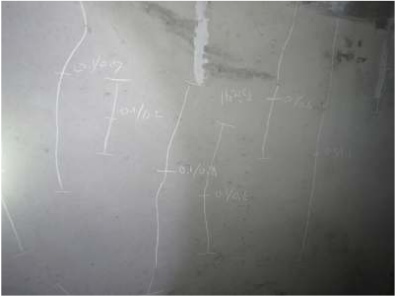
| 부재 | 중점점검내용 | 주요사진 |
|---|---|---|
| PSC BOX | <ul style="list-style-type: none"> <li>·균열(복부 사방향균열, 수평균열 등) 진전여부 및 추가발생 여부</li> </ul> | <p>&lt;거더외부 균열&gt;</p> |

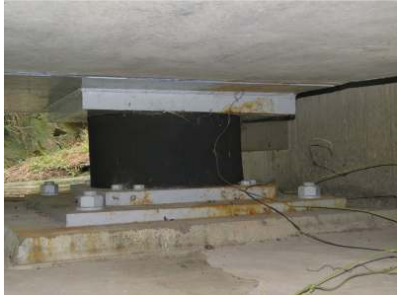
| 부재 | 중 점 점 검 내 용 | 주요사진 |
|---|---|---|
| 교량 받침 | <ul style="list-style-type: none"> <li>·받침콘크리트 균열 진전상태 확인</li> <li>·교량받침 플레이트 부식 진전여부</li> </ul> | <p>&lt;플레이트 부식&gt;</p> |

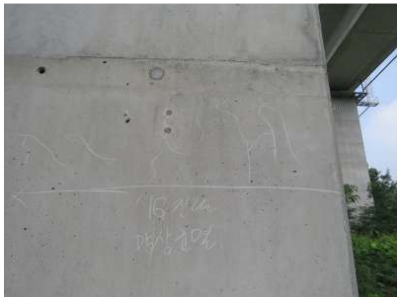
| 부재 | 중 점 점 검 내 용 | 주요사진 |
|---|---|---|
| 하부 구조 | <ul style="list-style-type: none"> <li>·균열의 진전여부 및 추가손상발생 여부(보수 후 상태확인)</li> <li>·교대 신축이음 누수로 인한 하부구조 열화 진전여부</li> <li>·토사유실 발생시 법면보호공 설치 검토 필요</li> </ul> | <p>&lt;교각기둥 망상균열&gt;</p> |

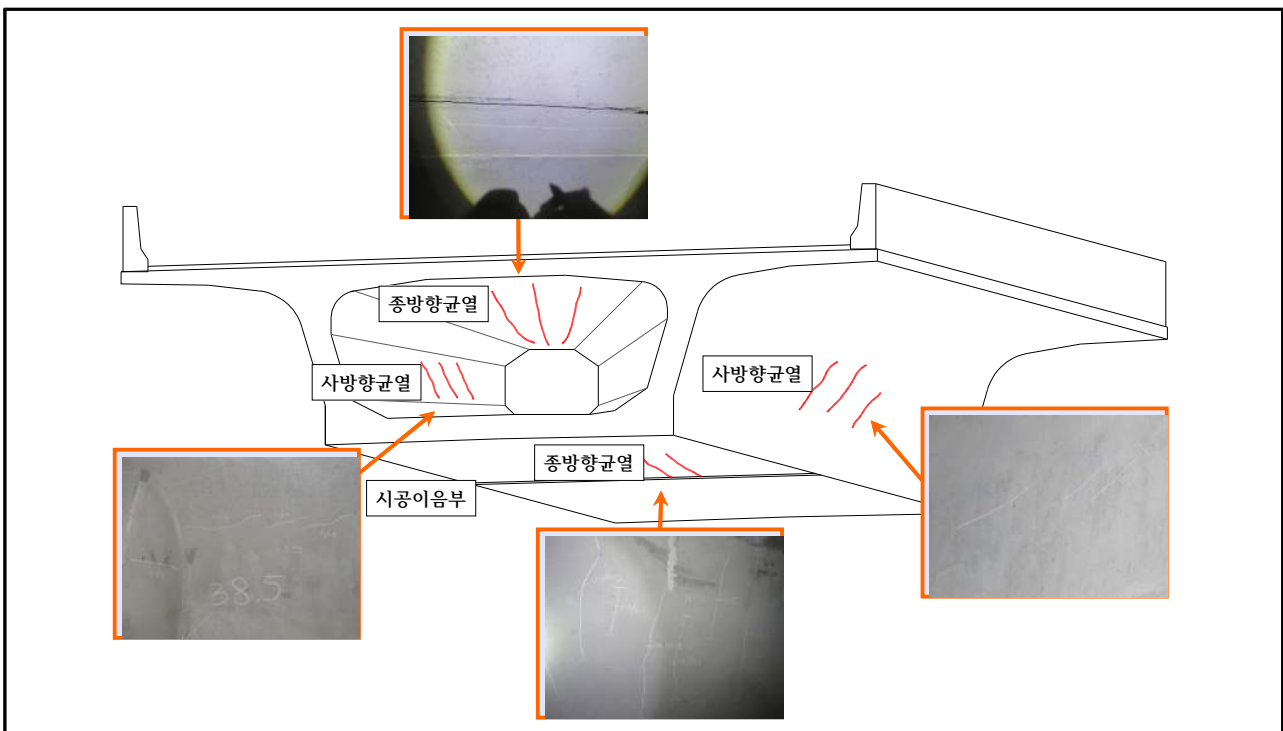
바닥판 상부플랜지 하면에는 폭 0.1mm이하 종방향 균열은 불규칙한 연속성이 없는 형태를 나타내고 있으며, PSC Box 내·외부의 복부에 주로 발생한 사방향의 미세균열은 복부 정착단 주변, 지점부와 복부 정착단 사이에 발생하였다. 또한, 박스 외부 하부플랜지 종방향 균열은 시공이음부에 집중되어 있으나, 미세균열로 비구조적인 균열로 판단된다.

대부분 폭 0.2mm이하의 시공초기 발생된 균열로서 구조검토결과, 구조적인 안전성을 확보하고 있는 것으로 검토 되었으며, 균열 폭 및 손상규모도 경미하고 현재까지 추가적인 진전은 없는 상태이다. 특히, 거더 내외부의 복부 정착단 주변에 발생된 사방향균열에 대해서는 지속적인 중점관찰을 통한 손상진전여부에 대해 주의관찰이 필요한 것으로 판단된다.

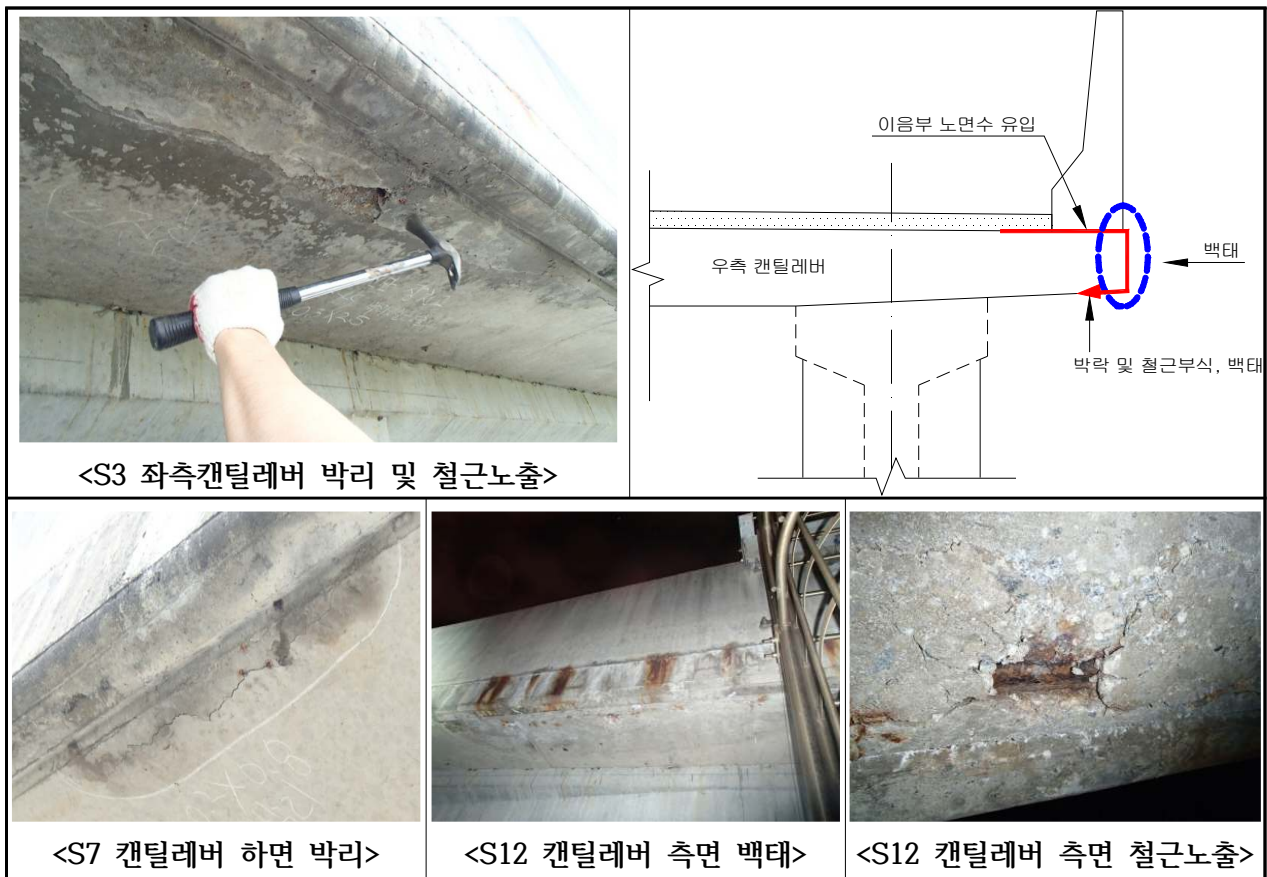
- 바닥판에 대한 외관조사 결과, 구조적인 균열 등의 손상은 없는 상태이나, 주요 손상으로 폭 0.2mm이하 균열, 균열부백태, 백태, 박리/박락/파손/들뜸, 재료분리, 철근노출, 철근부식 및 박락 등이 조사되었다.
- 바닥판 및 방호벽 접합부 누수는 캔틸레버부 측면 및 하면 백태, 철근부식 및 박락, 파손 등의 손상을 유발시키고 있다. 이는 공용 중 우수, 바닥판과 방호벽 시공이음부로의 노면수 유입에 의해 발생한 것으로 판단된다.
- 상기 손상에 대해서는 내구성 저하 방지를 위해 단면보수(방청), 백태보수를 실시하며, 누수에 의해 발생한 손상부에 대해서는 접합부에 주입보수를 통한 누수방지 대책이 필요할 것으로 판단된다.

- 캔틸레버 하면 철근부식에 의한 콘크리트 박락이 발생되어 내구성 저하가 우려되므로 우선적으로 보수가 필요한 상태임
- 발생원인이 상부의 방호벽 하단 이음부에서 노면수가 유입되어 발생한 상태로 정기 및 정밀점검시 범위확대 및 철근부식 증대, 신규 손상 발생에 대해 지속적인 유지관리가 필요할 것으로 판단됨.
- 이음부 누수에 대한 보수범위는 현재 발생한 부위에 국한하지 말고 전연장에 대해 주입 보수하는 방안이 적극적인 보수대책일 것으로 사료됨.
