## 제 3 장 현장조사 및 시험

3.2 백운4교(부산) 외관조사

3.3 백운4교(춘천) 외관조사

##### 가. 백운4교(부산)

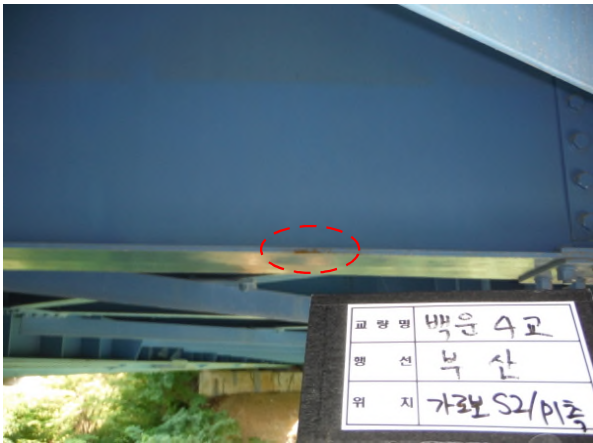
| <b>현황</b><br>◦ S2-G3~G4-CB11/A2측 부식(A=0.03m <sup>2</sup> ) | <b>현황</b><br>◦ S5-G1~G2-CB51/A1측 부식(A=0.10m <sup>2</sup> ) |
| <b>원인</b><br>◦ 공용장기화에 따른 도장열화 | <b>원인</b><br>◦ 공용장기화에 따른 도장열화 |

가로보에서 일부 부식이 조사되었으며, 이는 하부플랜지 모서리에서 공용장기화에 따른 도장열화에 의해 발생한 결함으로 손상규모는 경미하나 장기적인 내구성 확보를 위해 도장보수가 바람직할 것으로 판단된다.

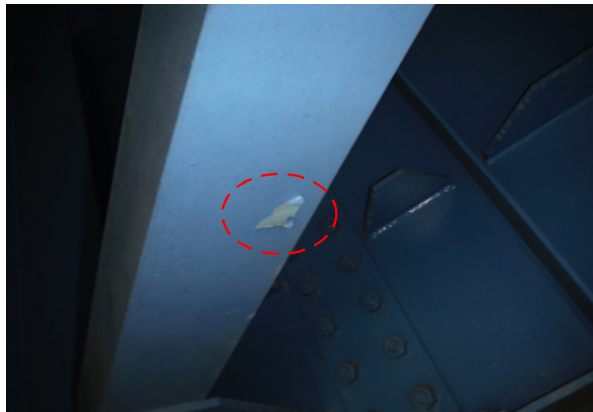
| 현황 | ◦ S5-G2~G3 도장박리(A=0.01m <sup>2</sup> ) | 현황 | ◦ S4-G1~G2 부식(A=0.20m <sup>2</sup> ) |
| 원인 | ◦ 외부 굽힘 | 원인 | ◦ 공용장기화에 따른 도장열화 |

| 대책 | ◦ 도장보수 | 대책 | ◦ 도장보수 |

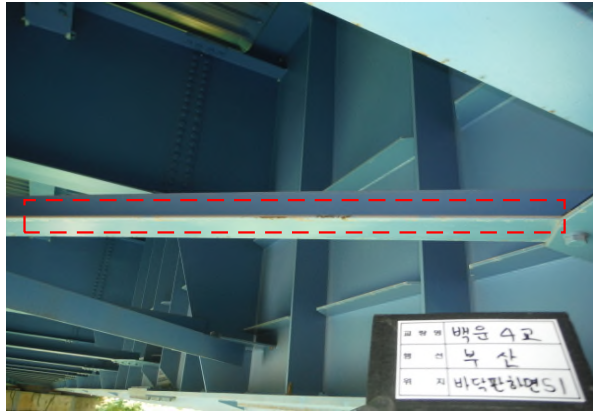
| 현황 | ◦ S1-G2~G3 부식(A=0.03m <sup>2</sup> ) | 현황 | ◦ S5-G1-RW 연결판 상태양호 |
| 원인 | ◦ 공용장기화에 따른 도장열화 | 원인 | ◦ - |

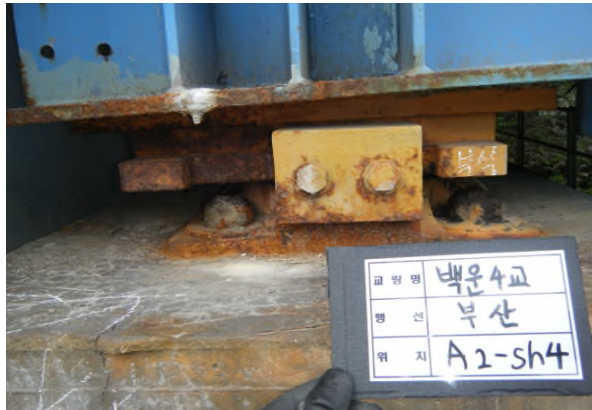
| <b>현황</b> ◦ A2/SH4 본체부식(A=1.00m <sup>2</sup> ) | <b>현황</b> ◦ P1/SH1 본체부식(A=0.16m <sup>2</sup> ) |
| <b>원인</b> ◦ 공용장기화에 따른 도장열화 및 외측부 우수접촉 | |

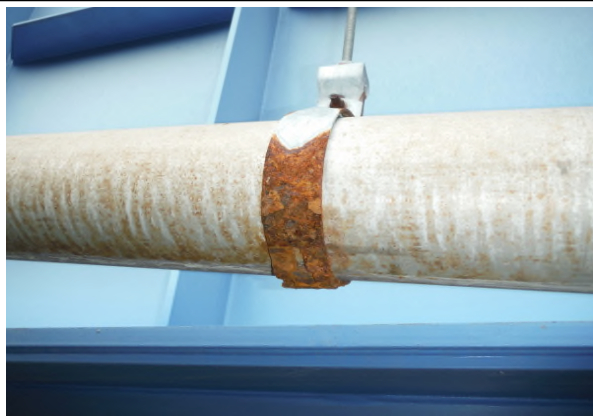
| 현황 | ◦ S3/P2지점 배수관 고정핀 부식 1EA | 현황 | ◦ S1/P1지점 배수관 고정핀 탈락 1EA |
| 원인 | ◦ 오랜 공용중 수분접촉 | 원인 | ◦ 시공불량 및 부식에 의한 파손 |

| 대책 | ◦ 재설치 | | |

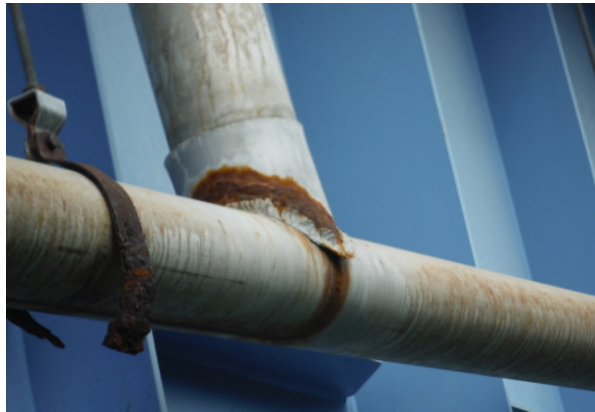
| 현 황 | ◦ S3/좌측 캔틸레버 배수관<br>용접부 부식 및 누수(A=0.04m <sup>2</sup> ) | 현 황 | ◦ S5/좌측 캔틸레버 배수관<br>부식(A=0.04m <sup>2</sup> ) |
| 원 인 | ◦ 용접불량에 의한 누수 및 도장불량 | 원 인 | ◦ 배수 시 수분접촉 |

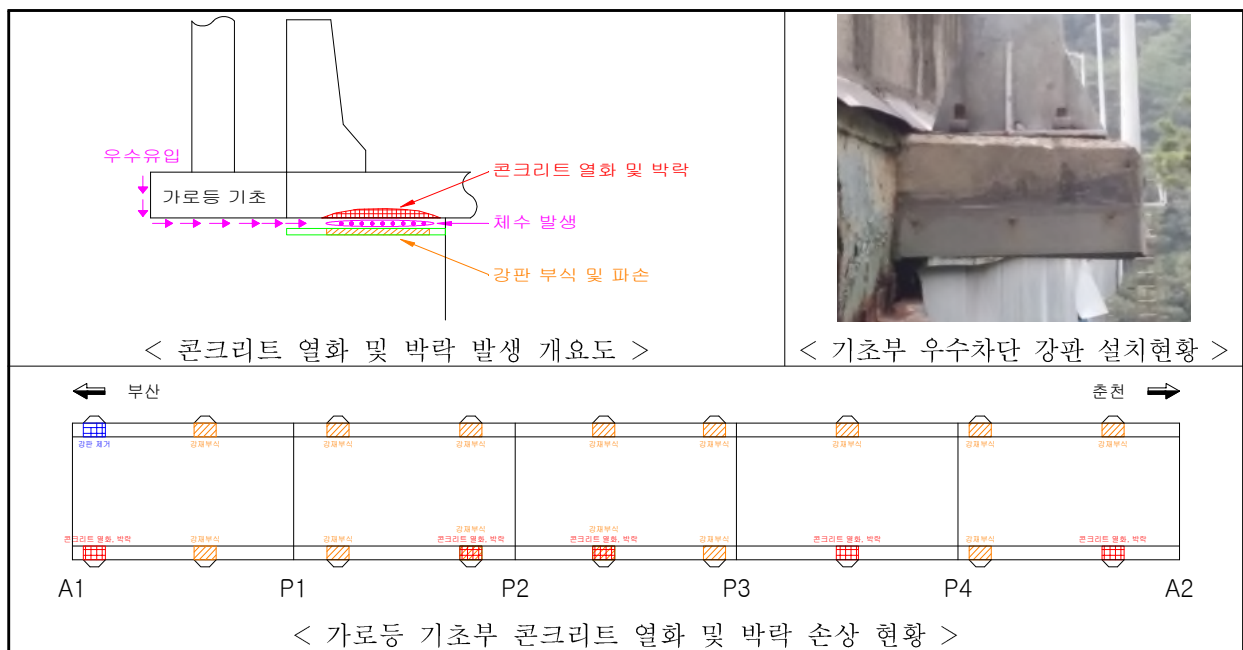
【그림 3.4】 콘크리트 박락 발생 개요도 및 현황

콘크리트 박락은 【그림 3.4】와 같이 가로등 기초를 통해 유입된 우수가 강판과 바닥판 틈새에 오랜기간 체수되면서 발생된 결함으로 판단되며, 현장조사 시 가로등 기초부 우수 유입 차단 강판이 설치된 상태이나 내구성 확보를 위해 콘크리트 박락부는 강판 제거, 콘크리트 단면복구 및 물끓기 홈 설치가 바람직할 것으로 판단된다.

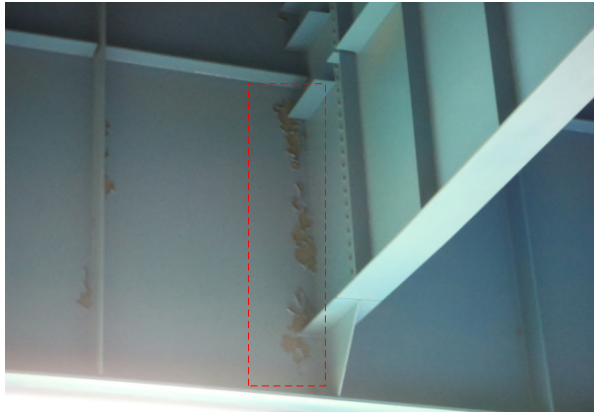
| 현황 | ◦ S5-G1-RW 도장박리(A=0.40m <sup>2</sup> ) | 현황 | ◦ S3-G2-LF 부식(A=0.70m <sup>2</sup> ) |
| 원인 | ◦ 공용장기화에 따른 도장열화 | 원인 | ◦ 공용장기화 및 우수접촉 |

| 대책 | ◦ 도장보수 | 대책 | ◦ 도장보수 |

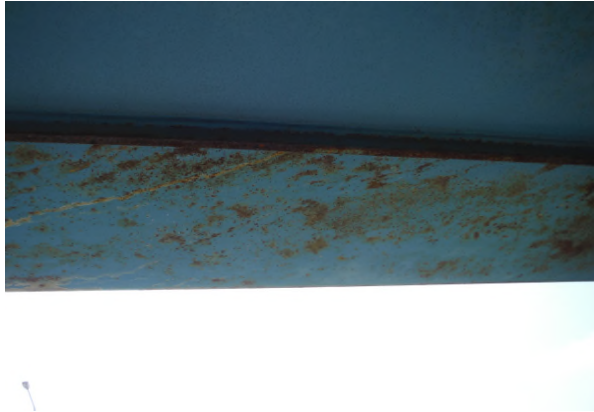
| 현황 | ◦ S2-G1-LF 부식(A=0.60m <sup>2</sup> ) | 현황 | ◦ S1-G1-LW 부식 및 녹물(A=1.20m <sup>2</sup> ) |
| 원인 | ◦ 공용장기화 및 우수접촉 | 원인 | ◦ 캔틸레버 강판 부식부 녹물 접촉 |

| 대책 | ◦ 도장보수 | 대책 | ◦ 도장보수 |

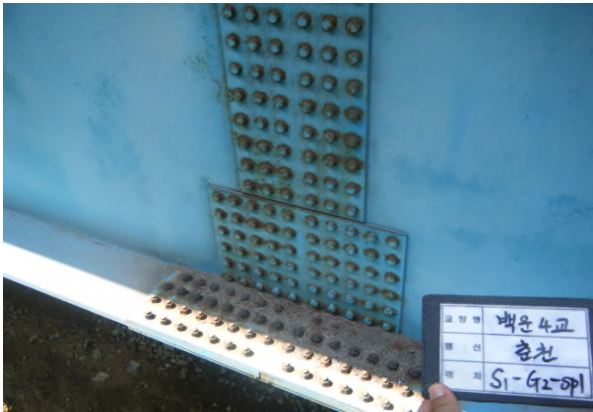
| 현 황 | ◦ S1-G2-SP1 볼트부식(A=5.30m <sup>2</sup> ) | 현 황 | ◦ S3-G2-SP2 볼트부식(A=5.30m <sup>2</sup> ) |
| 원 인 | ◦ 공용장기화에 따른 도장열화 및 우수접촉 | | |

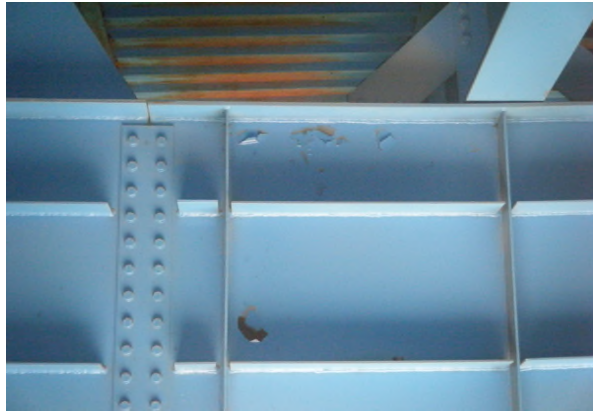
| 현황 | ◦ S5-CB2-전면 도장박리(A=0.07㎡) | 현황 | ◦ S1-ST4-LF 도장박리(A=0.04㎡) |
| 원인 | ◦ 공용장기화에 따른 도장열화 | | |

| 대책 | ◦ 도장보수 | | |

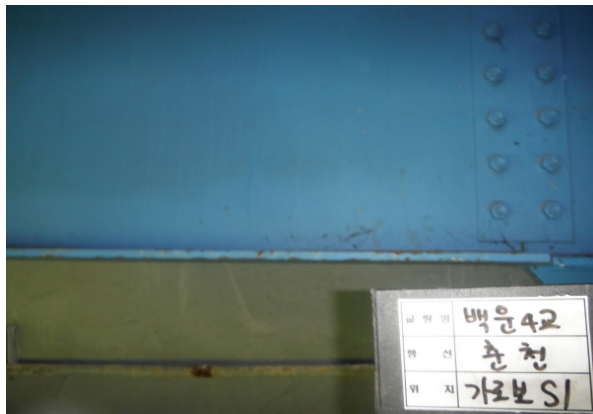
| 현황 | ◦ S1-CB1-배면(A1지점) 부식(A=0.20㎡) | 현황 | ◦ S2-CB1-전면 볼트부식(A=0.40㎡) |
| 원인 | ◦ 공용장기화에 따른 도장열화 및 대기중의 수분접촉(안개) | | |

| 대책 | ◦ 도장보수 | | |

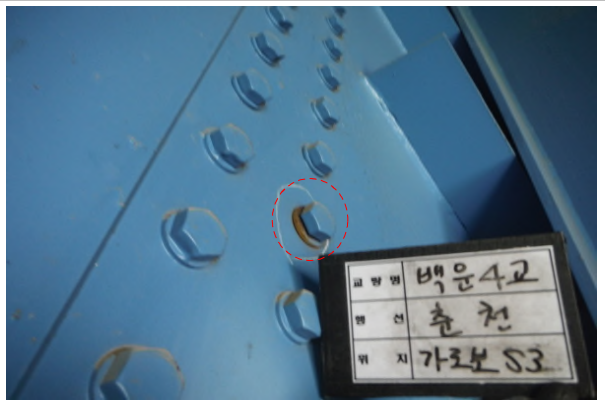
| <b>현 황</b> ◦ S5-ST1~2 누수오염(A=3.20㎡) | <b>현 황</b> ◦ S3-CB11-전면(P3지점) 볼트풀림(1EA) |
| <b>원 인</b> ◦ 상부 바닥판 보수 시 물탈수 누수 | <b>원 인</b> ◦ 시공초기 볼트체결 불량 |

| <b>대 책</b> ◦ 주의관찰 | <b>대 책</b> ◦ 주의관찰 |

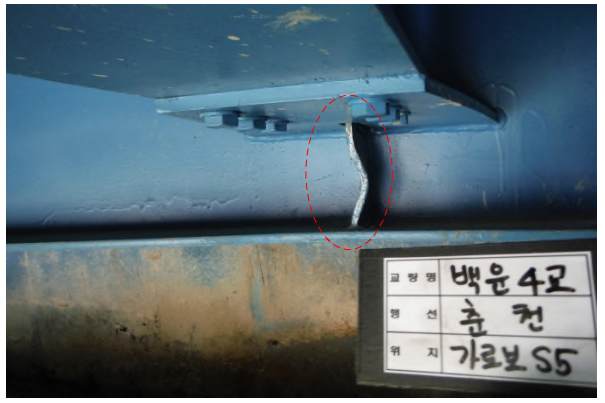
| <b>현 황</b> ◦ S1-CB11-P1지점 변형 및 파손(1EA) | <b>현 황</b> ◦ S5-CB11-전면(A2지점) 변형(1EA) |
| <b>원 인</b> ◦ 시공초기 외부충격 | |

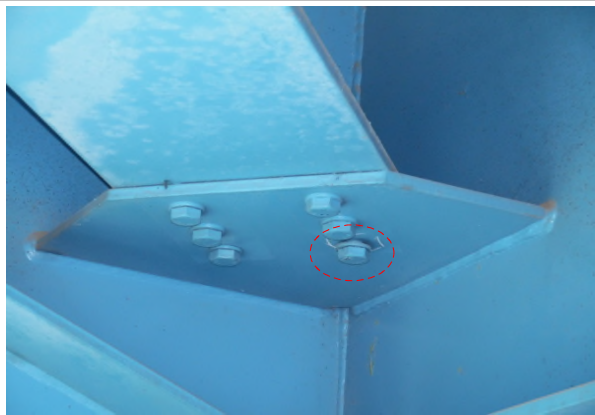
| <b>현황</b> ◦ S4/브레이싱 연결부 볼트풀림(1EA) | <b>현황</b> ◦ S5/브레이싱 누수오염(A=3.00㎡) |
| <b>원인</b> ◦ 시공초기 볼트 체결 불량 | <b>원인</b> ◦ 상부 바닥판 보수 시 몰탈수 누수 |

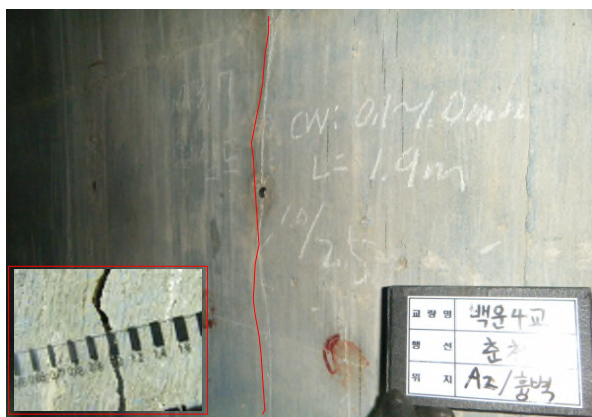
| 현황 | ◦ A2/흉벽 균열( $C_w=0.1\sim 1.0\text{mm}$ , $L=2.5\text{m}$ ) | 현황 | ◦ A2/흉벽 균열 보수 후 현황 |
| 원인 | ◦ 시공초기 건조수축 및 수화열 | | |

| 대책 | ◦ 기존 손상과 동일하게 조사되었으나 진단 기간 중 균열 보수가 실시됨 ⇒ 보수상태양호 | | |

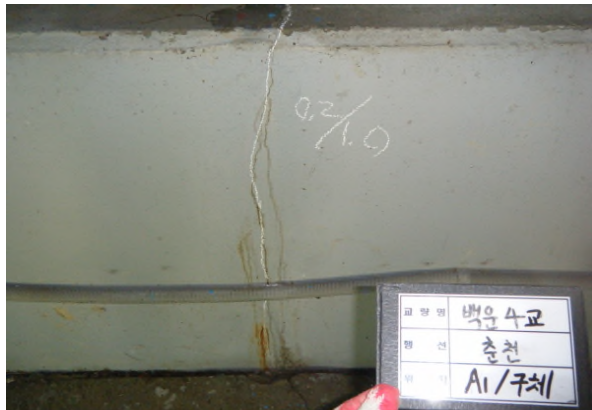
| <p><b>현 황</b> ◦ A1/구체 균열(Cw=0.2mm, L=1.0m)</p> <p><b>원 인</b> ◦ 건조수축</p> <p><b>대 책</b> ◦ 주의관찰</p> | <p><b>현 황</b> ◦ A2/홍벽 망상균열 및 백태(A=1.40m<sup>2</sup>)</p> <p><b>원 인</b> ◦ 건조수축 및 수분접촉</p> <p><b>대 책</b> ◦ 표면처리</p> |

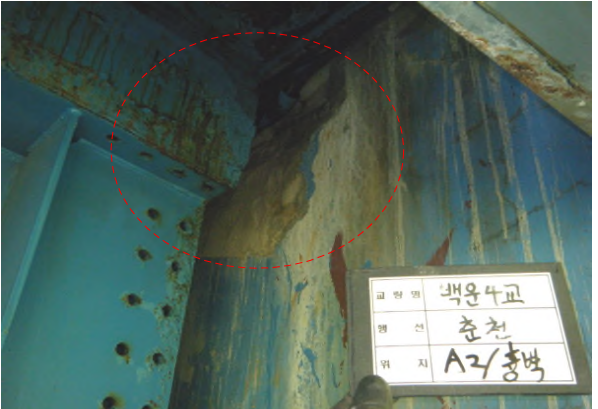
| <p><b>현 황</b> ◦ A2/좌측 날개벽 재료분리(A=0.72m<sup>2</sup>)</p> <p><b>원 인</b> ◦ 시공불량</p> <p><b>대 책</b> ◦ 주의관찰</p> | <p><b>현 황</b> ◦ A2/홍벽 파손(A=0.35m<sup>2</sup>)</p> <p><b>원 인</b> ◦ 신축이음 설치 시 외부충격</p> <p><b>대 책</b> ◦ 단면복구</p> |

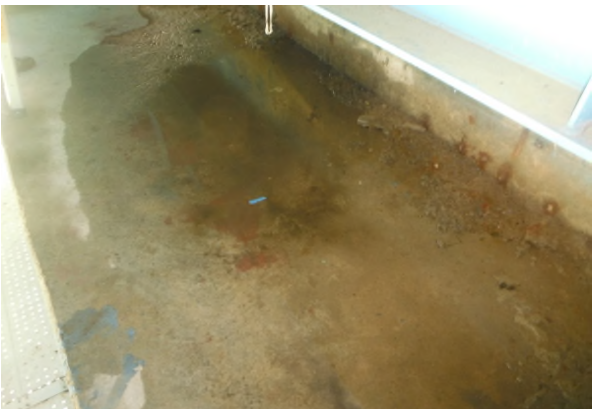
| <p><b>현 황</b> ◦ A1/홍벽 잡철근노출(A=0.01m<sup>2</sup>)</p> <p><b>원 인</b> ◦ 거품집 제거시 마감불량</p> <p><b>대 책</b> ◦ 주의관찰</p> | <p><b>현 황</b> ◦ A2/교좌면 체수(A=17.00m<sup>2</sup>)</p> <p><b>원 인</b> ◦ 외측부 우수유입 및 신축이음 누수</p> <p><b>대 책</b> ◦ 주의관찰</p> |

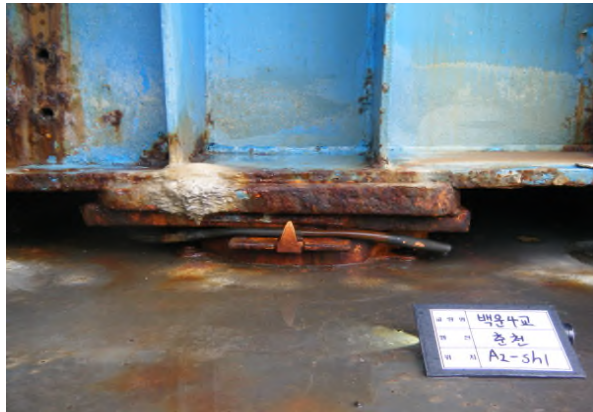
| 현황 | ◦ A2/SH1 본체부식(A=0.72m <sup>2</sup> ) | 현황 | ◦ P1/SH1 본체부식(A=0.16m <sup>2</sup> ) |
| 원인 | ◦ 공용장기화에 따른 도장열화 및 외측부 우수접촉 | | |

| 대책 | ◦ 도장보수 | | |

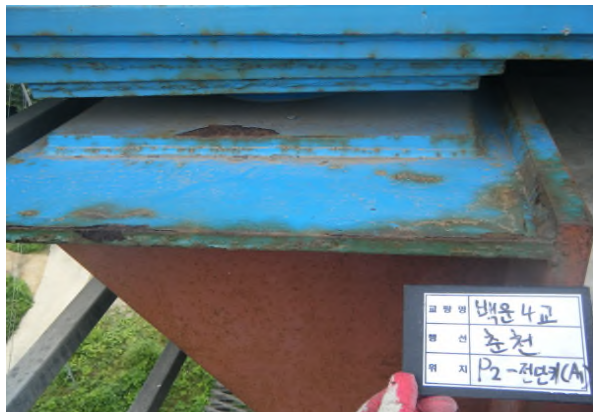
| 현황 | ◦ P2/A1측 전단키 부식(A=1.00m <sup>2</sup> ) | 현황 | ◦ P3/A2측 전단키 부식(A=1.00m <sup>2</sup> ) |
| 원인 | ◦ 공용장기화에 따른 도장열화 및 외측부 우수접촉 | | |

| 대책 | ◦ 도장보수 | | |

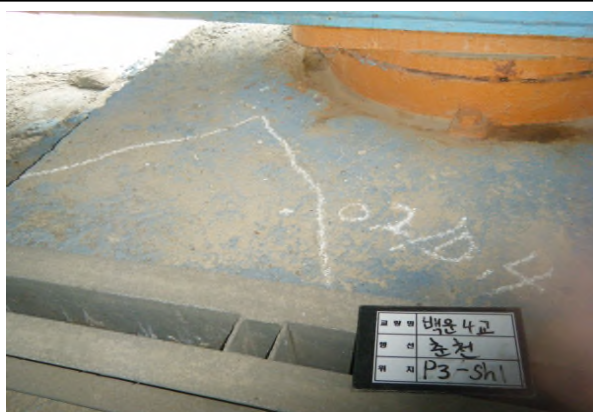
| 현황 | ◦ P3/SH1 균열(Cw=0.2mm L=0.4m) | 현황 | ◦ P3/SH2 망상균열(A=0.05m <sup>2</sup> ) |
| 원인 | ◦ 시공초기 건조수축 | | |

| 대책 | ◦ 주의관찰 | | |

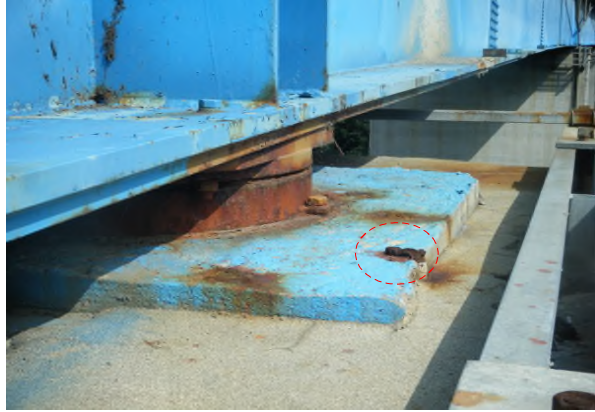
| 현 황 | ◦ P3/SH1 잡철근노출(A=0.01m <sup>2</sup> ) | 현 황 | ◦ P2/SH2 기존 받침부식 도장보수완료 |
| 원 인 | ◦ 시공미흡 | 평 가 | ◦ 상태양호 |

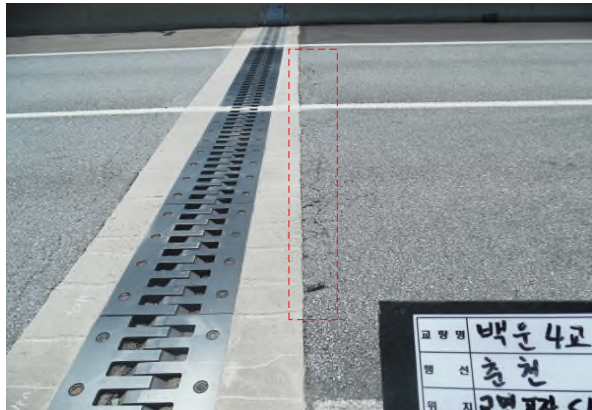
| <p>현황</p> <ul style="list-style-type: none"> <li>◦ S1 아스콘 망상균열(A=1.44m<sup>2</sup>)</li> </ul> <p>원인</p> <ul style="list-style-type: none"> <li>◦ 아스콘 단부 전압부족 및 중차량 통행</li> </ul> <p>대책</p> <ul style="list-style-type: none"> <li>◦ 팻칭보수</li> </ul> | <p>현황</p> <ul style="list-style-type: none"> <li>◦ S3 코어채취부 마감불량(A=0.06m<sup>2</sup>)</li> </ul> <p>원인</p> <ul style="list-style-type: none"> <li>◦ 코어채취 시 마감불량</li> </ul> <p>대책</p> <ul style="list-style-type: none"> <li>◦ 주의관찰</li> </ul> |

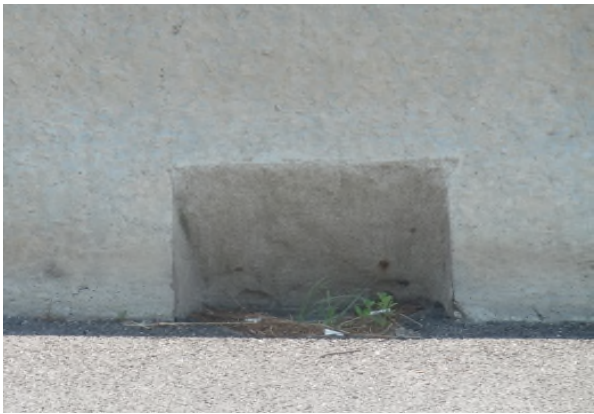
| 현황 | ◦ S1 배수구 상태양호 | 현황 | ◦ S1 배수구 이물질퇴적 (1EA) |

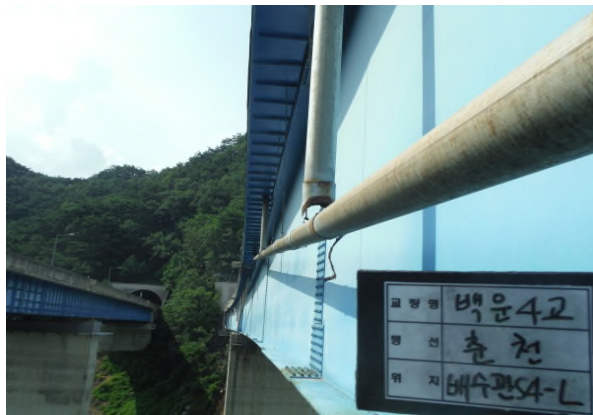
| 현황 | ◦ S4/좌측 캔틸레버 배수관 용접부 탈락(1EA) | 현황 | ◦ S4/좌측 캔틸레버 배수관 용접부 부식 및 누수(1EA) |
| 원인 | ◦ 용접불량 및 우수접촉 | 원인 | ◦ 용접불량에 의한 누수 및 도장불량 |
