## 제 4 장 시설물의 상태평가

백운4교(부산)에 대한 상태평가 결과, 교대의 균열(0.3mm이상), 배수시설 고정핀 부식파손 및 탈락, 신축이음장치 부식 등의 결함이 발생하여 "c"로 평가되었고, 그 외 부재는 경미한 결함이 국부적으로 발생하여 "b"로 평가되었다. 교면포장의 경우 재포장 보수가 실시되어 전 경간 "a"로 평가되어 전체 상태평가 결과는 양호한 상태인 "B"로 산정되었다.

【그림 4.2】 백운4교(부산) 상태평가 결과

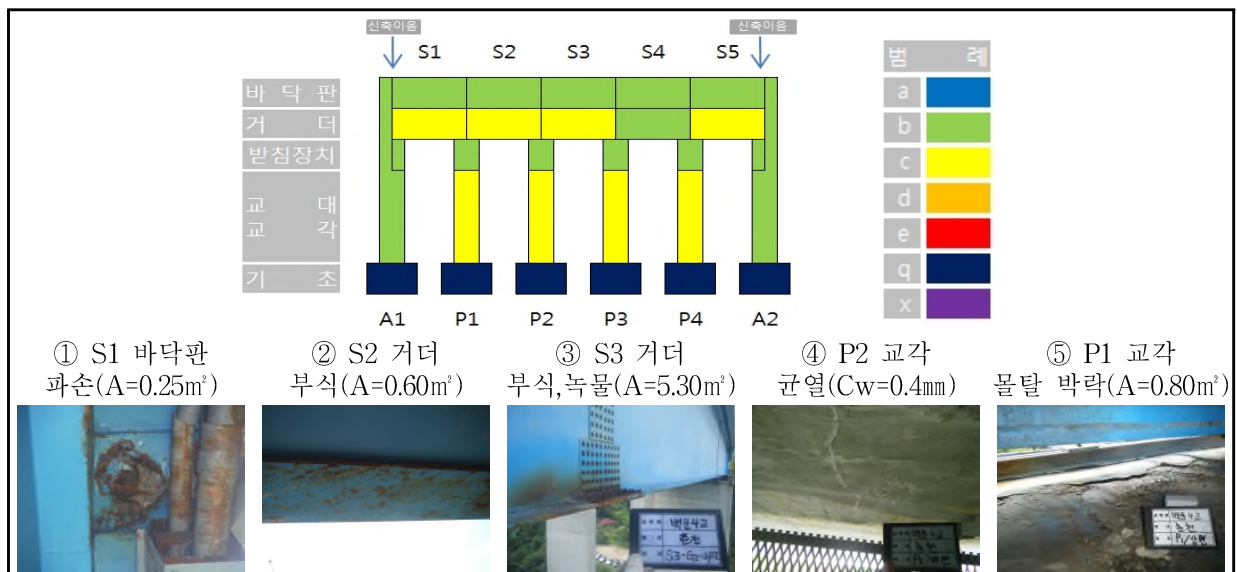
【그림 4.3】 백운4교(춘천) 상태평가 결과

백운4교(춘천)에 대한 상태평가 결과, 거터의 부식 손상 면적을 2%이상 발생, 교각의 균열(0.3mm이상), 배수시설 고정핀 부식, 파손 및 탈락의 결함이 발생하여 "c"로 평가되었고, 그 외 부재는 경미한 결함이 국부적으로 발생하여 "b"로 평가되며, 교대는 금회 진단 기간 중 0.3mm이상 균열에 대한 보수가 실시되어 "b"로 평가되어 전체 상태평가 결과는 양호한 상태인 "B"로 산정되었다.
