# 제 출 문

귀 본부와 2016년 6월 17일자로 계약을 체결한 “2016년도 백운1교 등 7개소 정밀안전진단 용역”을 성실히 수행하고 백운1교(부산, 춘천)의 결과를 본 보고서에 수록하여 부속자료와 함께 제출합니다.

2016년 12월 26일

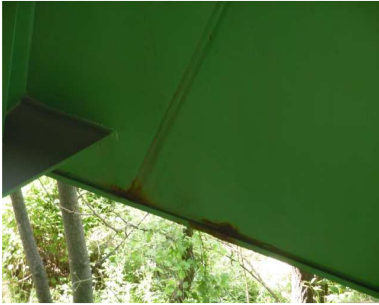
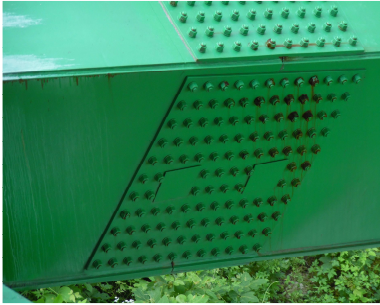
| 구 분 | 자료분석 결과요약(백운1교(부산)) | 비 고 |
|---|---|---|
| 사전<br>답사 | <p>• 강재 부식 및 볼트체결부 부식</p> <p>→ 손상원인(우수유입경로 등) 및 손상의 진전여부 확인</p> | |

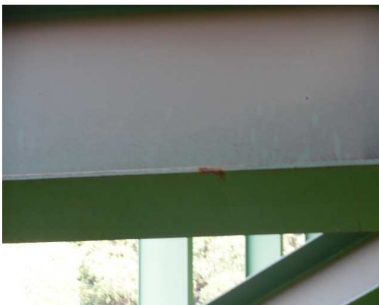
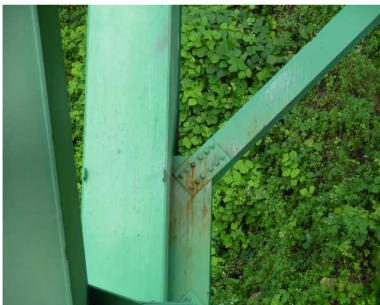
| 구 분 | 자료분석 결과요약(백운1교(부산)) | 비 고 |
|---|---|---|
| | <p>• 선단부 부식 및 볼트체결부 부식</p> <p>→ 손상원인(우수유입경로 등) 및 손상의 진전여부 확인</p> | |

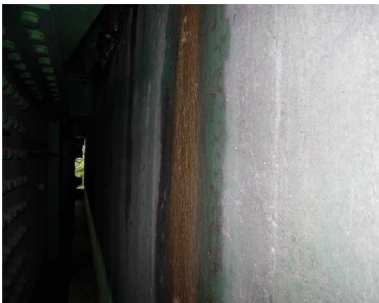
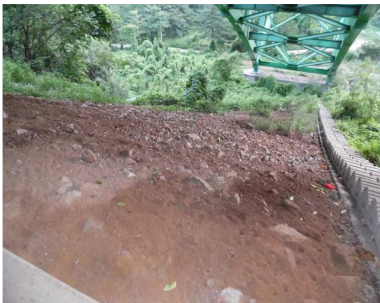
| 구 분 | 자료분석 결과요약(백운1교(부산)) | 비 고 |
|---|---|---|
| | <p>• 홍벽부 누수 및 백태, 코핑부 चे수, 압성토 사면 기울기 적정성</p> <p>→ 우수유입 경로 및 보수방안 검토, 압성토 사면 기울기 적정성 검토</p> | |

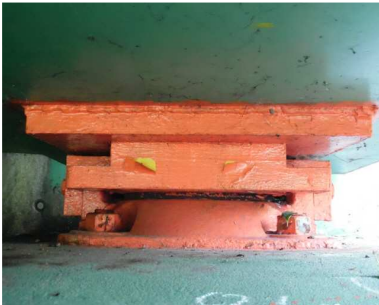
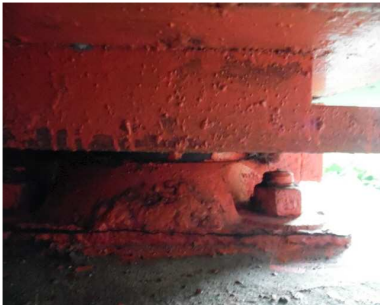
| 구 분 | 자료분석 결과요약(백운1교(부산)) | 비 고 |
|---|---|---|
| | <p>• 받침장치 부식 및 도장박리</p> <p>→ 손상의 진전여부 및 부식에 의한 받침 가동 불량 여부 확인</p> | |

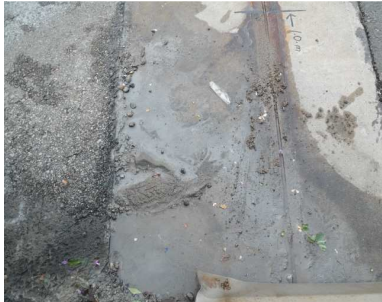
| 구 분 | 자료분석 결과요약(백운1교(부산)) | 비 고 |
|---|---|---|
| 사전<br>답사 | <p>• 신축이음부 토사퇴적 및 길어깨부 체수</p> <p>→ 하절기 고온시 유간폐쇄 여부 및 체수에 의한 바닥판 하면 누수 여부 확인</p> | |

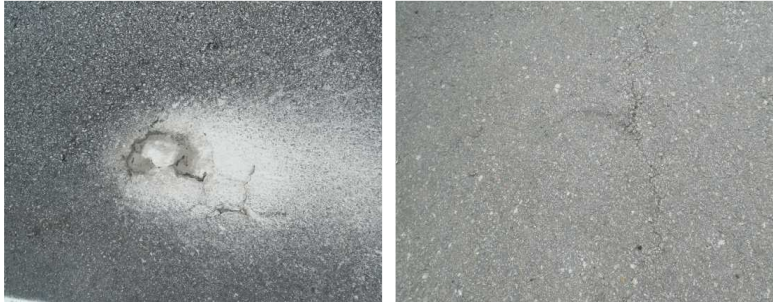
| 구 분 | 자료분석 결과요약(백운1교(부산)) | 비 고 |
|---|---|---|
| | <p>• 포장부 백태, 균열</p> <p>→ 포장부 코어채취를 통한 포장 상태 및 방수층 상태 확인</p> | |

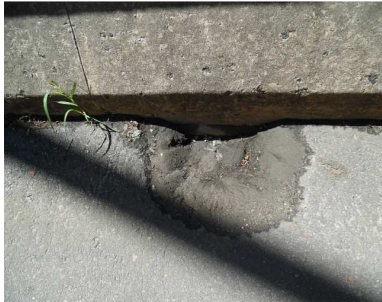
| 구 분 | 자료분석 결과요약(백운1교(부산)) | 비 고 |
|---|---|---|
| | <p>• 교면포장 배수구 토사퇴적</p> <p>→ 토사퇴적에 의한 배수불량부 포장부 들뜸 등 손상 확인</p> | |

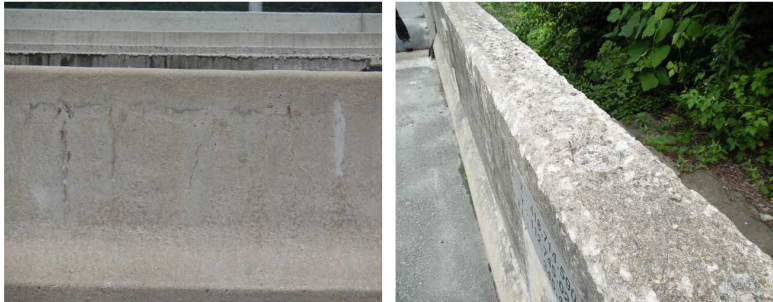
| 구 분 | 자료분석 결과요약(백운1교(부산)) | 비 고 |
|---|---|---|
| | <p>• 보수부 재손상 및 박리</p> <p>→ 기보수 이력 확인 및 보수 필요성 검토</p> | |

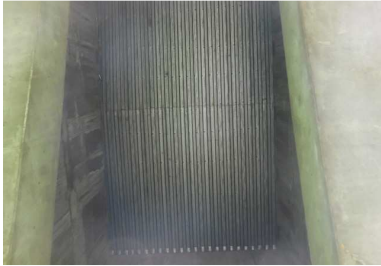
| 구 분 | 자료분석 결과요약(백운1교(춘천)) | 비 고 |
|---|---|---|
| 사전<br>답사 | <div data-bbox="288 255 384 680">바닥판</div> <div data-bbox="384 255 1268 680"> <ul style="list-style-type: none"> <li>• 데크플레이트 마감</li> </ul> <ul style="list-style-type: none"> <li>→ 데크플레이트 마감부 부식 및 누수 손상 발생여부 확인</li> </ul> </div> | |

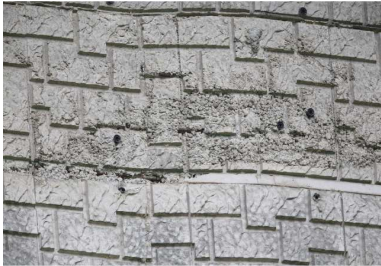
| 구 분 | 자료분석 결과요약(백운1교(춘천)) | 비 고 |
|---|---|---|
| | <div data-bbox="288 680 384 1106">AR거더</div> <div data-bbox="384 680 1268 1106"> <ul style="list-style-type: none"> <li>• 복부 철근노출 및 재료분리</li> </ul> <ul style="list-style-type: none"> <li>→ 철근노출 및 재료분리에 의한 추가적인 손상 진전여부 확인</li> </ul> </div> | |

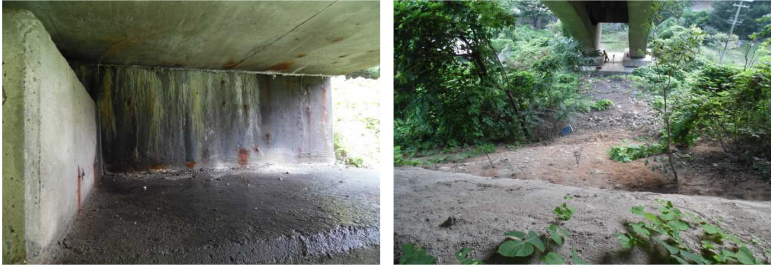
| 구 분 | 자료분석 결과요약(백운1교(춘천)) | 비 고 |
|---|---|---|
| | <div data-bbox="288 1106 384 1554">교대 및 교각</div> <div data-bbox="384 1106 1268 1554"> <ul style="list-style-type: none"> <li>• 홍벽부 누수 및 백태, 코핑부 체수, 압성토 사면 기울기 적정성</li> </ul> <ul style="list-style-type: none"> <li>→ 우수유입 경로 및 보수방안 검토, 압성토 사면 기울기 적정성 검토</li> </ul> </div> | |

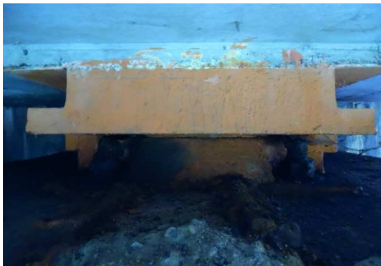
| 구 분 | 자료분석 결과요약(백운1교(춘천)) | 비 고 |
|---|---|---|
| | <div data-bbox="288 1554 384 1980">받침 장치</div> <div data-bbox="384 1554 1268 1980"> <ul style="list-style-type: none"> <li>• 받침장치 부식</li> </ul> <ul style="list-style-type: none"> <li>→ 손상의 진전여부 및 부식에 의한 받침 가동 불량 여부 확인</li> </ul> </div> | |

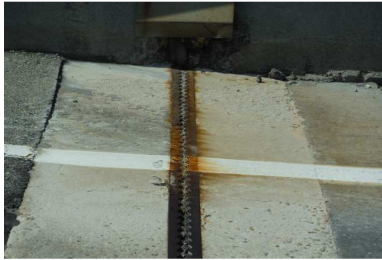
| 구 분 | | 자료분석 결과요약(백운1교(부산)) | 비 고 |
|---|---|---|---|
| 사전<br>답사 | 신축<br>이음<br>장치 | <ul style="list-style-type: none"> <li>• 신축이음부 토사퇴적 및 강재부식</li> </ul> <p>→ 하절기 고온시 유간폐쇄 여부 및 바닥판 하면 누수 여부 확인</p> | |

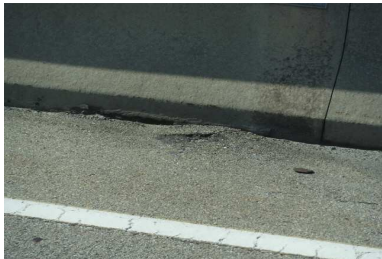
| 구 분 | | 자료분석 결과요약(백운1교(부산)) | 비 고 |
|---|---|---|---|
| | 교면<br>포장 | <ul style="list-style-type: none"> <li>• 길어깨 소성변형 및 들뜸</li> </ul> <p>→ 포장부 코어채취를 통한 포장 상태 및 방수층 상태 확인</p> | |

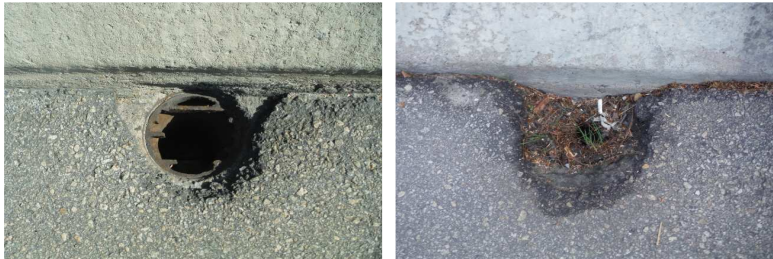
| 구 분 | | 자료분석 결과요약(백운1교(부산)) | 비 고 |
|---|---|---|---|
| | 배수<br>시설 | <ul style="list-style-type: none"> <li>• 교면포장 배수구 스틸그레이팅 파손, 토사퇴적</li> </ul> <p>→ 배수시설 손상에 의한 포장부 및 바닥판 추가손상 여부 확인</p> | |

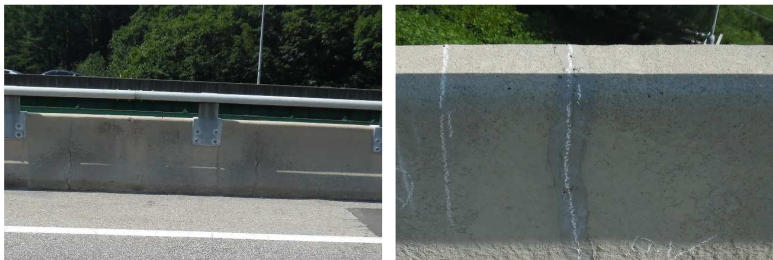
| 구 분 | | 자료분석 결과요약(백운1교(부산)) | 비 고 |
|---|---|---|---|
| | 방호<br>울타리 | <ul style="list-style-type: none"> <li>• 보수부 재손상</li> </ul> <p>→ 기보수 이력 확인 및 보수 필요성 검토</p> | |

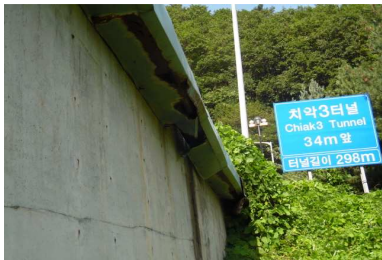
| 구 분 | | 자료분석 결과요약(백운1교(부산)) | 비 고 |
|---|---|---|---|
| | 기타<br>시설 | <ul style="list-style-type: none"> <li>• 전선관 보호 커버 부식 및 파손</li> </ul> <p>→ 재설치 필요성 검토</p> | |
