## 제 3 장 현장조사 및 시험

3.1 개요

##### 가. 백운1교(부산)

##### 나. 백운1교(춘천)

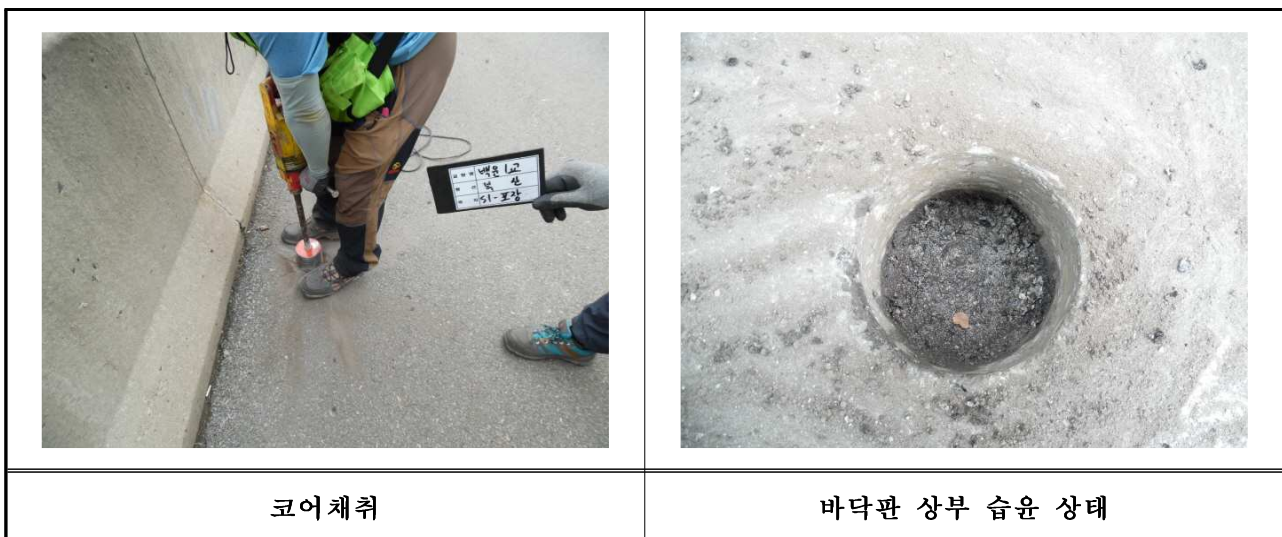
【사진 3.5】 백운1교(부산) 포장부 코어채취 현황

포장부 코어채취 결과, 바닥판 하면의 손상이 단순 강우 시 습기에 노출되어 발생하는 손상이라기 보다는 일부 포장 열화부위를 통하여 포장 내부로 우수 및 제설염화물과 같은 유해물질의 침투가 발생하여 아스팔트 콘크리트와 콘크리트 바닥판의 경계면에서 장기체류하면서 동결기동안 동결융해를 거쳐 바닥판 콘크리트의 열화손상을 유발시키고 있는 것으로 판단된다.

바닥판 콘크리트 하면의 표면처리, 강재 녹제거 및 재도장은 근본적인 원인인 포장손상 및 방수층 손상에 대한 보수 및 바닥판 콘크리트 상면 열화부에 대한 단면보수가 우선 실시되지 않으면 보수부에 대한 재손상 발생 가능성이 높을 것으로 판단된다. 또한 겨울철 기온 하강 시 포장내부 미배출된 노면 유입수의 동결융해 반복으로 손상부위는 점진적으로 확대될 것으로 판단됨으로 동절기 이전에 재포장 및 방수층 재시공, 바닥판 상면 열화부 단면보수 등으로 시설물의 내구성 확보가 필요하다고 판단된다.

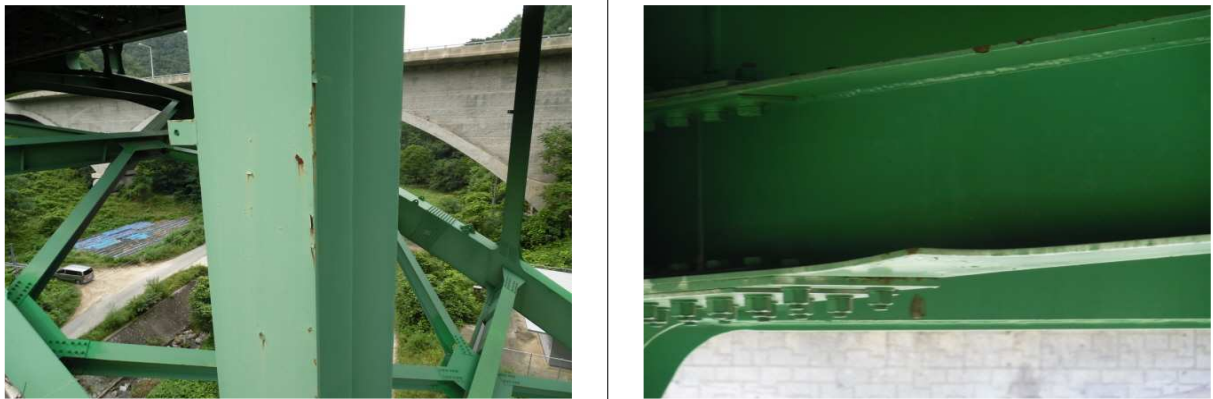
| 현 황 | • S2-1-U6 행거 부식(A=1.25m <sup>2</sup> ) | 현 황 | • S2 상부브레이싱 변형(L=0.2m) |
| 원 인 | • 장기공용, 우수접촉 | 원 인 | • 기 변형된 자재 사용 및 설치시 변형 |

부식은 장기공용 및 공용 중 우수접촉 등에 의해 발생한 결함으로 판단되며, 부식에 따른 단면 감소는 없는 것으로 조사되었다. 따라서 내구성 확보를 위한 도장보수가 적합할 것으로 판단된다.

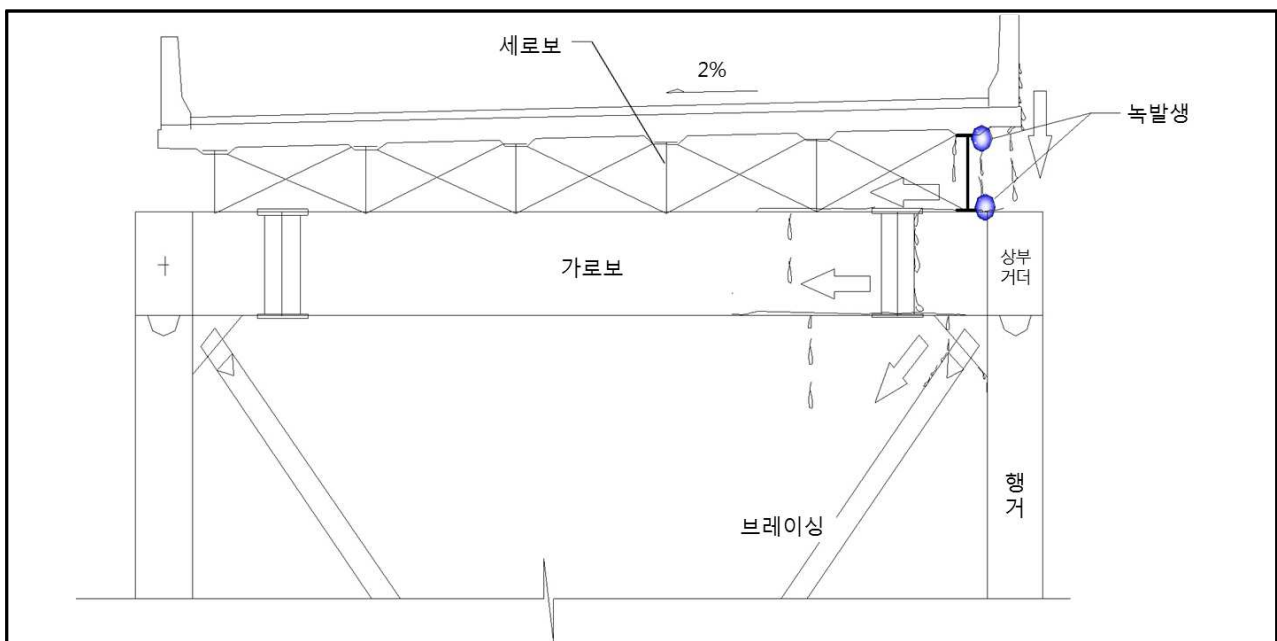
【그림 3.5】 백운1교(부산) 강재부 우수유입 경로

금회 조사된 강재의 부식 및 도장박리는 장기간의 공용기간 중 우수접촉에 의해 발생한 결함으로 판단되는 부분으로 내구성 유지를 위해서 원천적으로 우수의 접촉을 차단하는 것이 바람직하나 교량의 위치한 곳이 계곡부로 바람이 심하게 부는 곳임을 감안한 대책이 필요하다.

이에 관할지사 및 지역본부 담당자와 효율적인 유지관리방안을 모색한 결과, 해당 교량의 설치 위치가 바람이 심한 계곡부임을 감안하고, 미관을 고려하여 방수막 설치 보다는 밀실하게 채도장 하는 것이 유리할 것이라 판단하여 채수로 인한 부식 발생부위에 밀실한 채도장을 실시하는 것으로 판단하였다. 이에 금회 외관조사 결과 발생한 부식 및 도장박리에 대해서도 별도의 부속시설을 설치하는 것 보다는 손상부위에 대한 녹제거 및 채도장이 바람직할 것으로 판단된다.

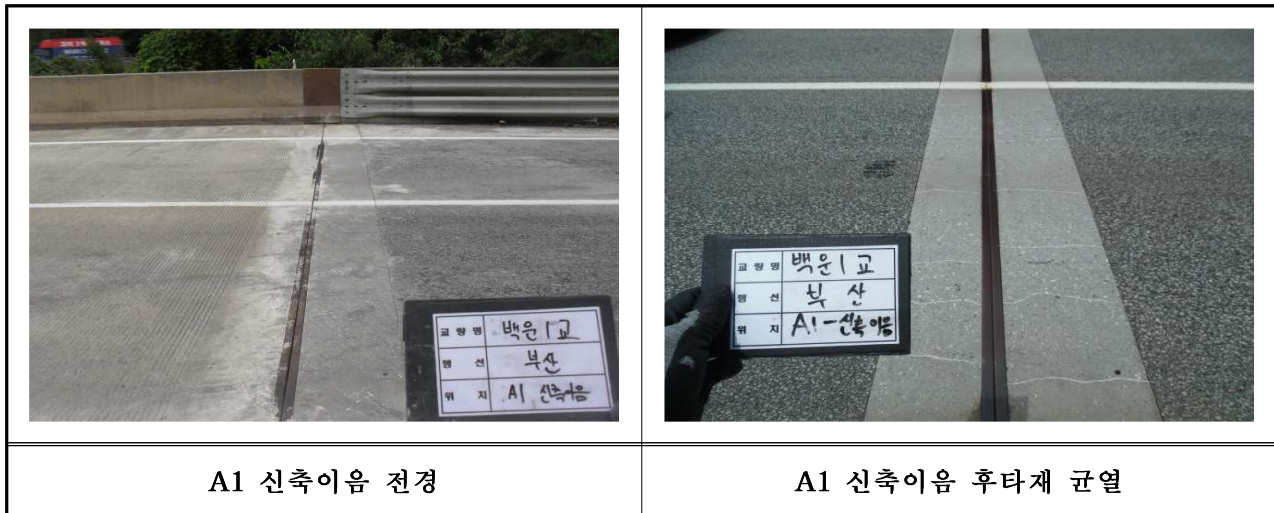
A1 신축이음 후타재 균열

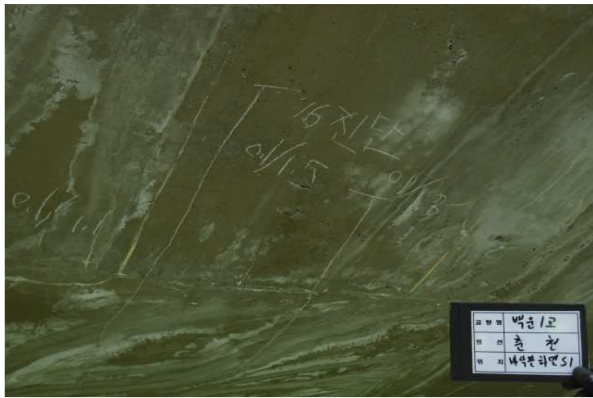
| 현 황 | • S1 좌측 캔틸레버하면<br>균열(cw=0.1mm, L=1.5m) | 현 황 | • S2 좌측 캔틸레버하면<br>균열부 백태(cw=0.1mm, L=1.5m) |
| 원 인 | • 건조수축 | 원 인 | • 건조수축 및 수분접촉 |

| 대 책 | • 유지관리 | 대 책 | • 표면처리 |

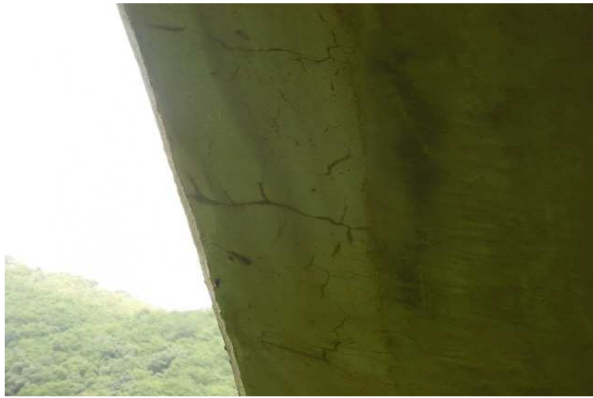
| 현 황 | • S1 캔틸레버하면 망상균열<br>(A=0.4m×0.7m=0.28m <sup>2</sup> ) | 현 황 | • S3 바닥판하면 박리<br>(A=0.4m×0.5m=0.20m <sup>2</sup> ) |
| 원 인 | • 건조수축 | 원 인 | • 우수유입에 의한 재질열화 |

| 대 책 | • 유지관리 | 대 책 | • 유지관리 |

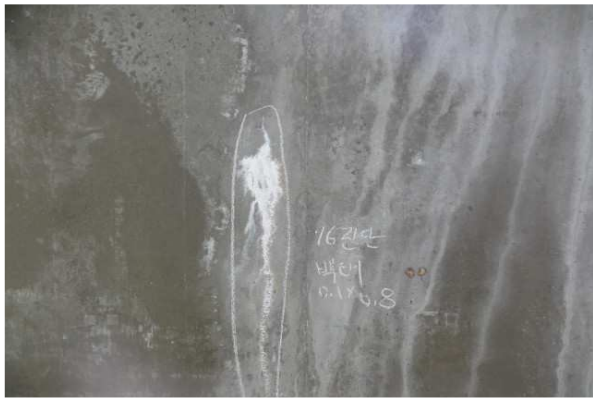
| 현 황 | • S2 좌측 캔틸레버하면 백태<br>(A=0.1m×0.8m=0.08m <sup>2</sup> ) | 현 황 | • S1 우측 캔틸레버하면 재료분리<br>(A=1.5m×1.5m=2.25m <sup>2</sup> ) |
| 원 인 | • 미세균열부 수분접촉 | 원 인 | • 시공미흡 |

| 대 책 | • 표면처리 | 대 책 | • 유지관리 |

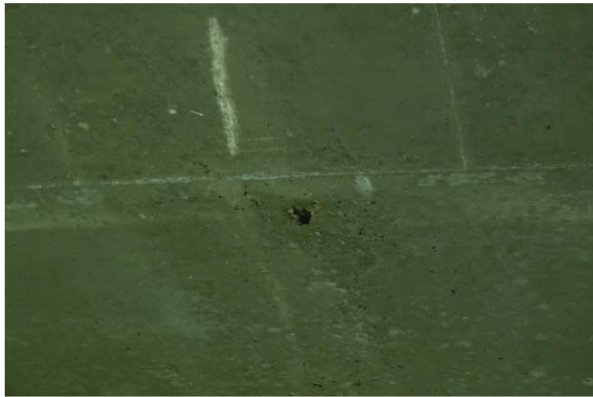
| 현 황 | <ul style="list-style-type: none"> <li>S1 좌측 캔틸레버하면 철근노출(<math>A=0.1m \times 0.1m^2</math>)</li> </ul> | 현 황 | <ul style="list-style-type: none"> <li>S1 좌측 바닥판 측면 파손(<math>A=0.3m \times 5.0m=1.50m^2</math>)</li> </ul> |
| 원 인 | <ul style="list-style-type: none"> <li>시공미흡</li> </ul> | 원 인 | <ul style="list-style-type: none"> <li>시공미흡</li> </ul> |

| 대 책 | <ul style="list-style-type: none"> <li>단면보수(방청)</li> </ul> | 대 책 | <ul style="list-style-type: none"> <li>단면보수</li> </ul> |

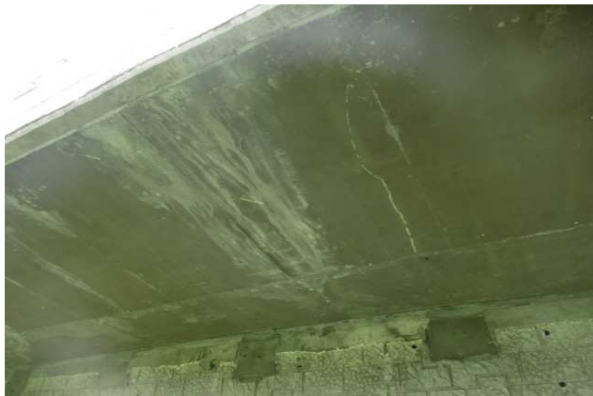
| 현 황 | <ul style="list-style-type: none"> <li>S1 캔틸레버하면 누수흔적 (<math>A=1.7m \times 25.0m=42.50m^2</math>)</li> </ul> | 현 황 | <ul style="list-style-type: none"> <li>S2 좌측 캔틸레버하면 균열(<math>cw=0.2mm</math>, <math>L=3.0m</math>)</li> </ul> |
| 원 인 | <ul style="list-style-type: none"> <li>강우 시 우수유입</li> </ul> | 원 인 | <ul style="list-style-type: none"> <li>건조수축</li> </ul> |

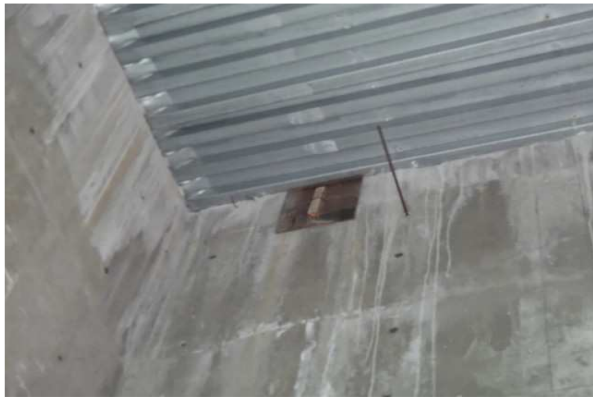
| 현 황 | • S3 G1 거푸집 미제거(A=1.80m <sup>2</sup> ) | 현 황 | • S1 G1 균열(cw=0.1mm, 1.4m) |
| 원 인 | • 시공미흡 | 원 인 | • 건조수축 |

| 대 책 | • 유지관리 | 대 책 | • 유지관리 |

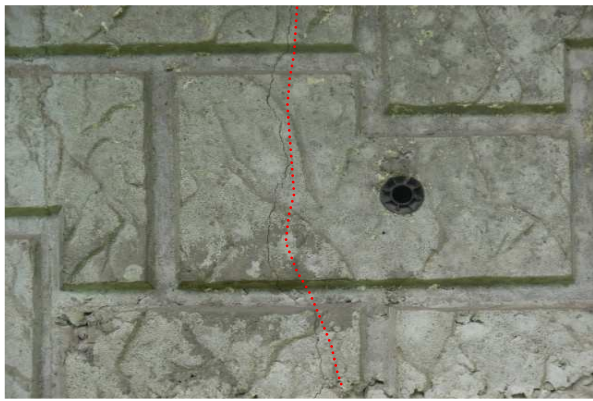
| 현 황 | • S1 G1 균열(cw=0.4mm, L=3.0m) | 현 황 | • S3 G1 균열부 백태(L=0.3m) |
| 원 인 | • 건조수축 | 원 인 | • 건조수축 및 수분접촉 |

| 대 책 | • 주입보수 | 대 책 | • 표면처리 |

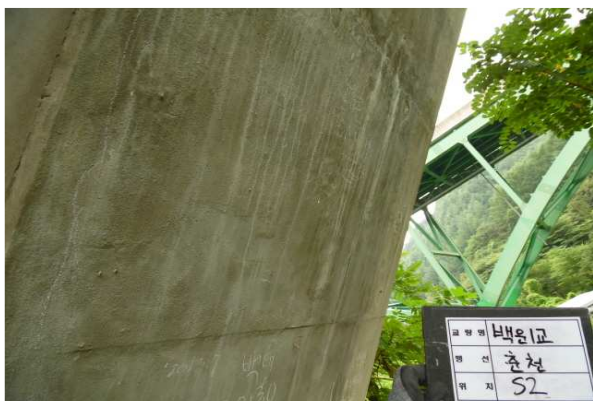
| 현 황 | • S2 G1 누수흔적(A=4.00m <sup>2</sup> ) | 현 황 | • S1 G1 망상균열(A=5.0m×2.9m=14.5m <sup>2</sup> ) |
| 원 인 | • 우수접촉 | 원 인 | • 건조수축 |

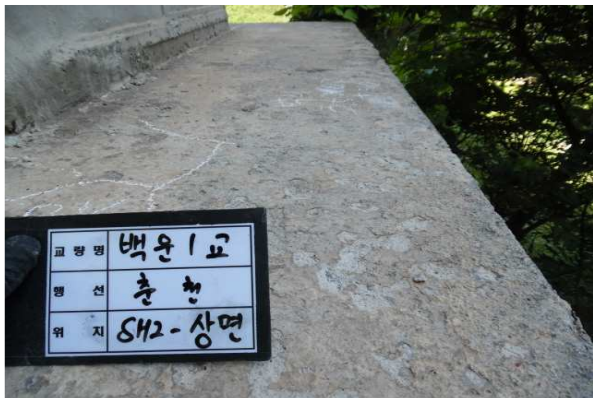
| 현 황 | • S1 G2 박리( $A=3.5\text{m}\times0.7\text{m}=2.45\text{m}^2$ ) | 현 황 | • S1 G2 볼트미제거(5개소) |
| 원 인 | • 공용 중 열화 | 원 인 | • 시공미흡 |

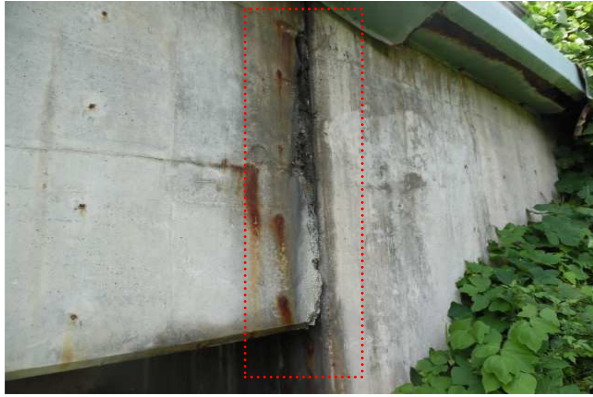
| 현 황 | • S3 파손( $A=0.1\text{m}\times 2.0\text{m}=0.20\text{m}^2$ ) | 현 황 | • S2 G1 균열( $cw=0.1\text{mm}$ , $L=3.0\text{m}$ ) |
| 원 인 | • 공용 중 열화 | 원 인 | • 건조수축 |

| 대 책 | • 단면보수 | 대 책 | • 유지관리 |

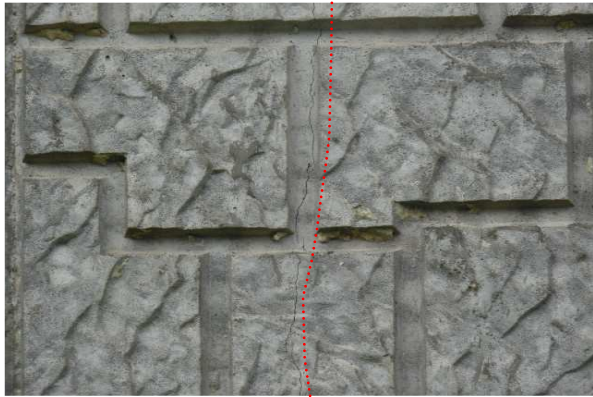
| 현 황 | • S2 G1 균열( $cw=0.5\text{mm}$ , $L=5.00\text{m}$ ) | 현 황 | • S3 G2 균열( $cw=0.1\text{mm}$ , $L=1.2\text{m}$ ) |
| 원 인 | • 건조수축 | 원 인 | • 건조수축 |

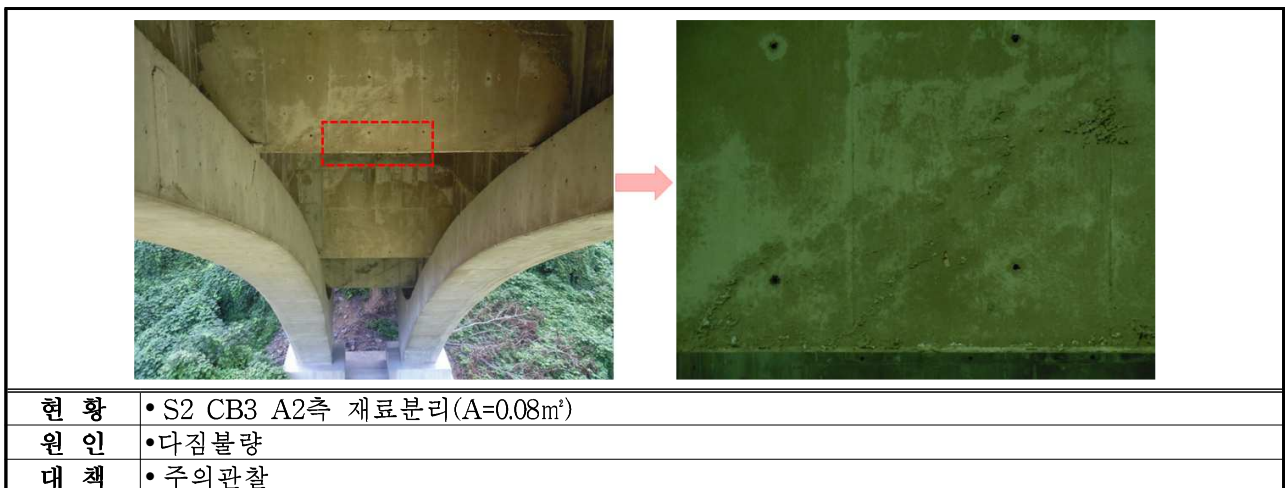
| 현황 | • S2 CB3 A2측 재료분리(A=0.08m <sup>2</sup> ) |
| 원인 | • 다짐불량 |

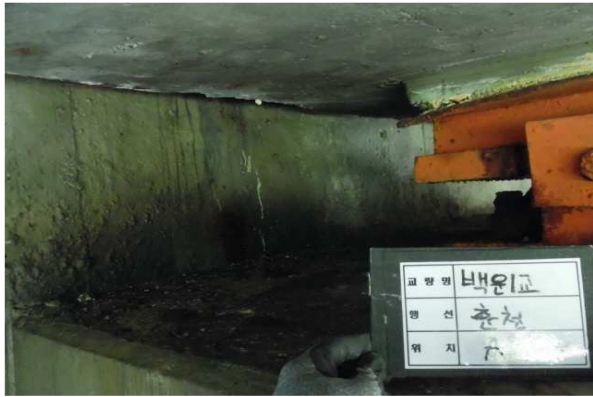
| 현 황 | • A1 누수흔적(A=0.48m <sup>2</sup> ) | 현 황 | • A1 망상균열(A=0.28m <sup>2</sup> ) |
| 원 인 | • 신축이음부 누수 | 원 인 | • 건조수축 |

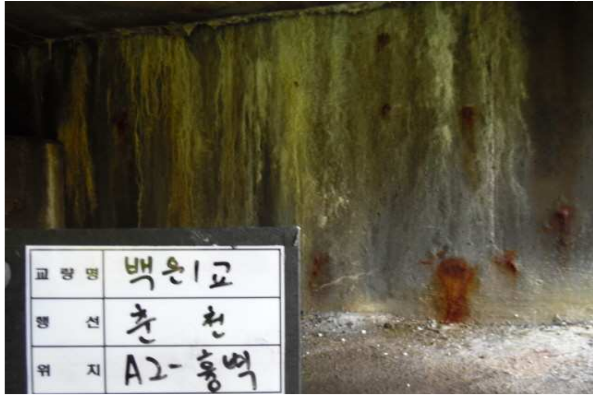
| 현황 | • A2 백태(A=1.80m <sup>2</sup> ) | 현황 | • A1 파손 (A=0.10m <sup>2</sup> ) |
| 원인 | • 신축이음부 누수 | 원인 | • 외부충격 |

| 대책 | • 표면처리, 유도배수 | 대책 | • 단면보수 |

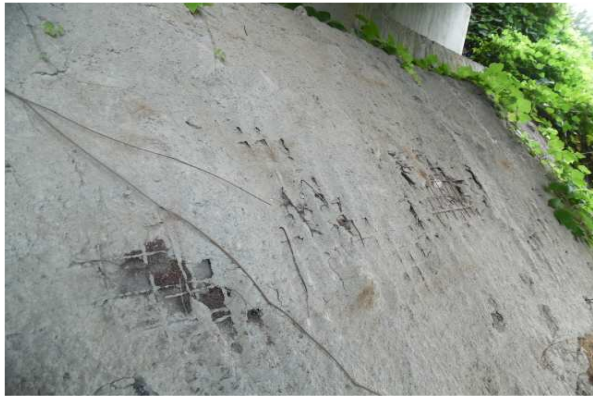
| 현황 | • A1 사면보호공 와이어매쉬노출 (A=3.00m <sup>2</sup> ) | 현황 | • A1 이물질삽입(잡철물 등)(A=0.07m <sup>2</sup> ) |
| 원인 | • 시공미흡 | 원인 | • 시공미흡 |

| 대책 | • 단면보수 | 대책 | • 유지관리 |

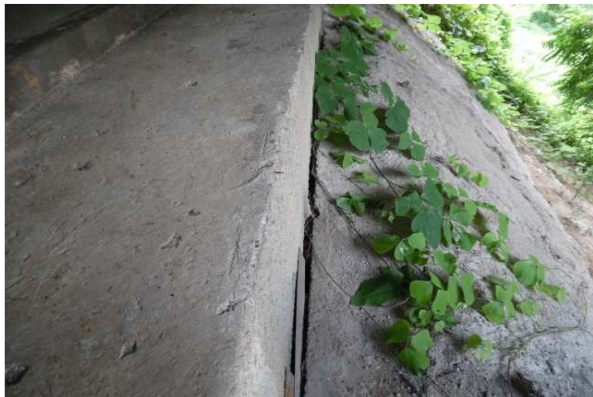
| 현황 | • A1 접합부 이격(L=5.00m) | 현황 | • A2 상면 체수(A=3.00m <sup>2</sup> ) |
| 원인 | • 공용 기간 중 사면안정화 | 원인 | • 신축이음부 누수 |

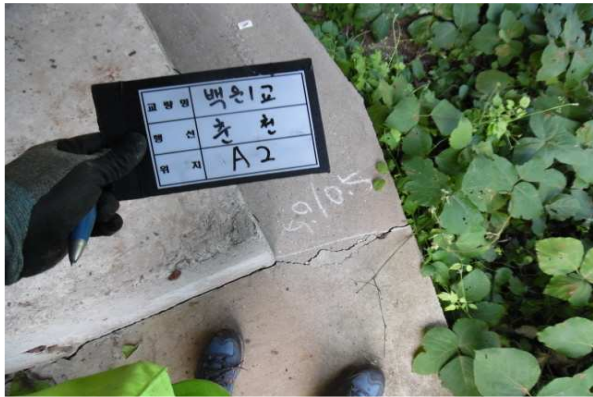
| 현 황 | <ul style="list-style-type: none"> <li>A2 점검로(바닥콘크리트) 균열 (cw=5.0mm, L=0.5mm)</li> </ul> | 현 황 | <ul style="list-style-type: none"> <li>A2 녹물흔적(A=0.72m<sup>2</sup>)</li> </ul> |
| 원 인 | <ul style="list-style-type: none"> <li>공용 기간 중 사면안정화</li> </ul> | 원 인 | <ul style="list-style-type: none"> <li>시공미흡(잡철물)</li> </ul> |

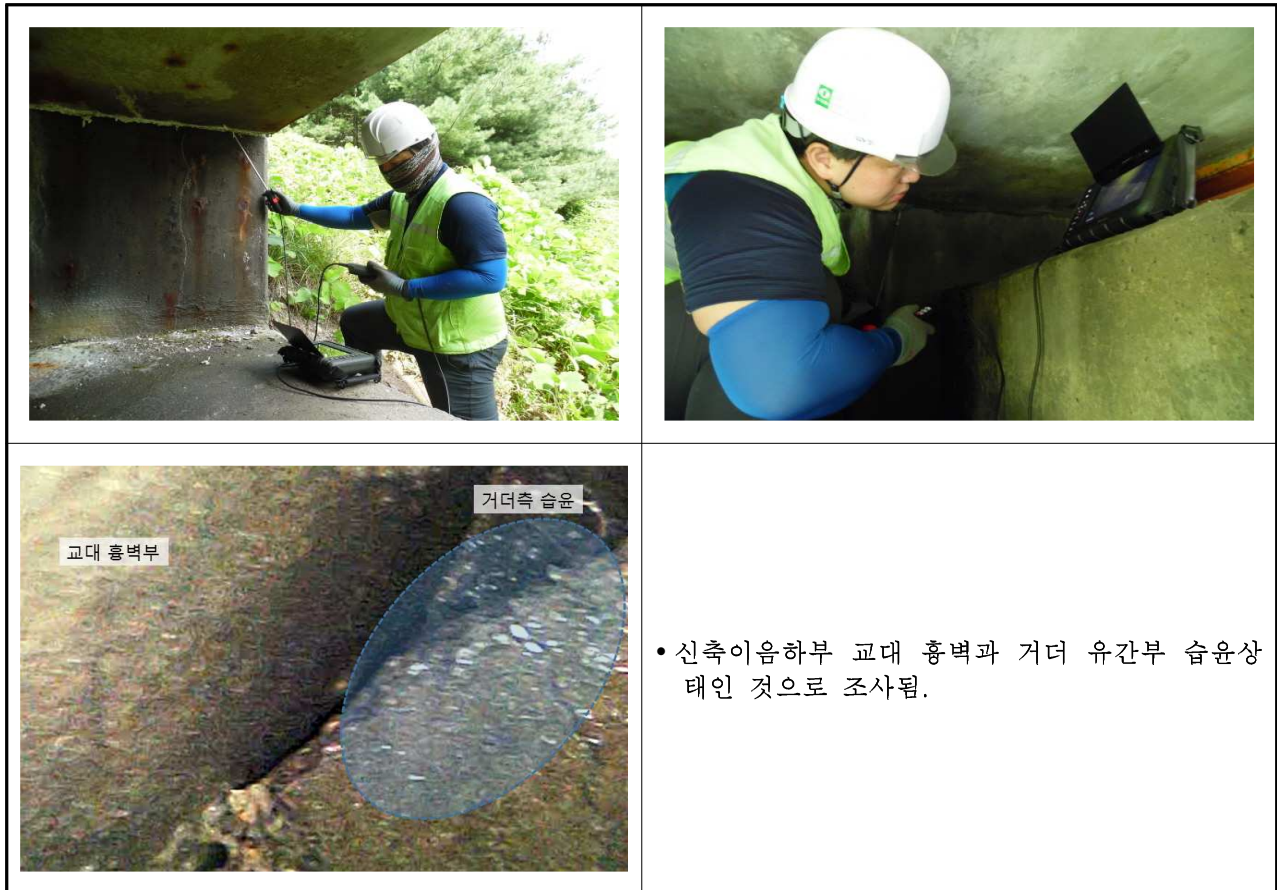
【사진 3.41】 백운1교(춘천) 교대부 내시경 카메라 활용 조사

교대 신축이음부 하부에서 조사된 손상으로 신축이음부 누수로 인한 콘크리트 구체의 미세균열부 수분접촉에 의한 수산화칼슘 용해로 발생한 결함으로 판단된다. 금회 외관조사 시 신축이음하부의 교대홍벽과 거더 및 바닥판의 유간이 협소하여 조사자의 육안으로 점검이 불가능한 상태라 내시경 카메라를 활용하여 구조물의 상태를 확인하였다.

내시경 카메라를 활용한 외관조사 결과, 신축이음하부의 유간부는 일부 습윤한 상태로 조사되었으며, 표면부 백태가 조사되었다. 내구성 확보를 위한 표면처리 보수를 실시하고 누수 차단을 위해 신축이음부 하부 유도배수로를 설치하여 우수 유입 차단을 실시하는 것이 바람직 할 것으로 판단된다.

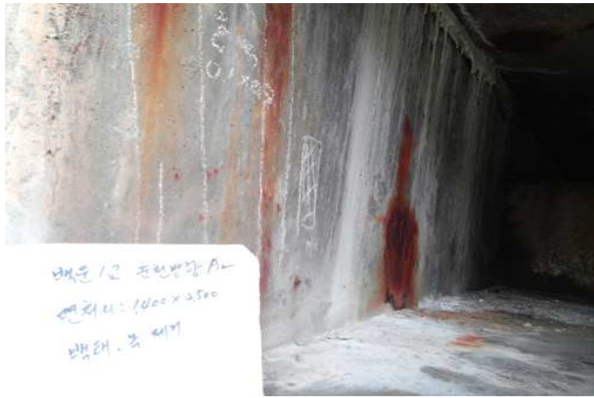
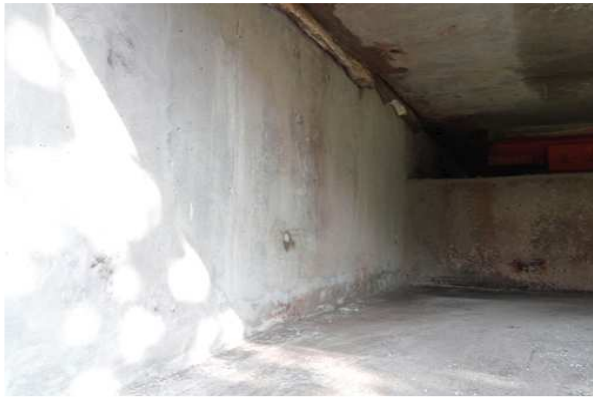
【사진 3.42】 백운1교(춘천) 교대 A2 흉벽부 백태 보수 현황

| 교대 A2 흉벽부 백태 보수전 전경 | 교대 A2 흉벽부 백태 보수후 전경 |

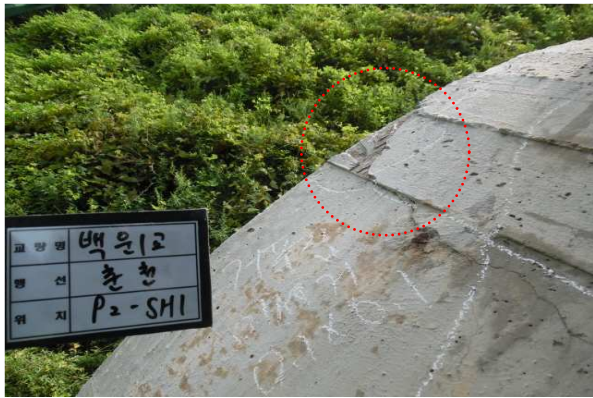
| 현 황 | • P2 거푸집미제거(A=0.01m <sup>2</sup> ) | 현 황 | • P1 균열(cw=0.2mm, L=4.00m) |
| 원 인 | • 시공미흡 | 원 인 | • 건조수축 |

| 대 책 | • 유지관리 | 대 책 | • 유지관리 |

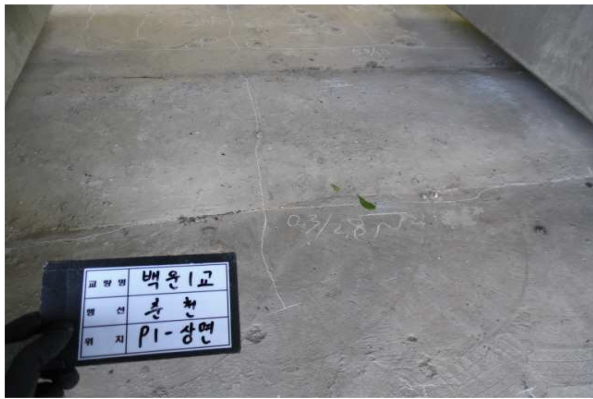
| 현 황 | • P1 균열(cw=0.3mm, 2.8m) | 현 황 | • P2 망상균열(A=0.90m <sup>2</sup> ) |
| 원 인 | • 건조수축 | 원 인 | • 건조수축 |

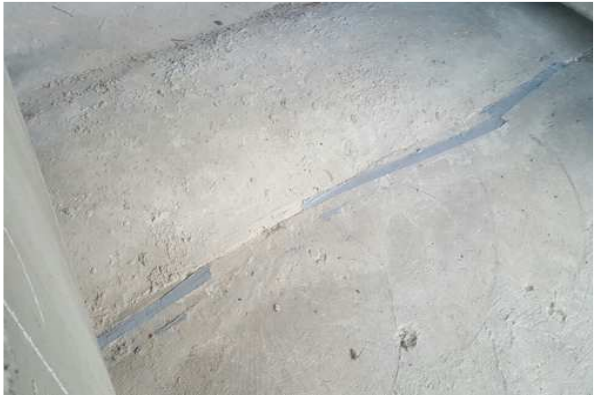
【사진 3.47】 백운1교(춘천) 교각 P1 0.3mm이상 균열 보수 현황

| 교각 P1 0.3mm이상 균열 보수전 전경 | 교각 P1 0.3mm이상 균열 보수후 전경 |

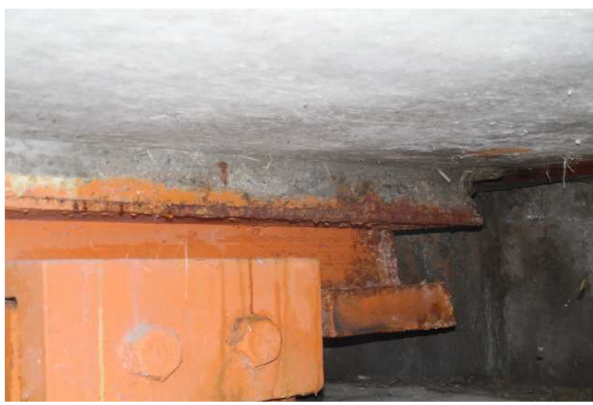
| 현 황 | • A2 SH1 부식(A=0.50m <sup>2</sup> ) | 현 황 | • A1 SH1 볼트부식(A=0.04m <sup>2</sup> ) |
| 원 인 | • 외측부 우수접속 | 원 인 | • 외측부 우수접속 |

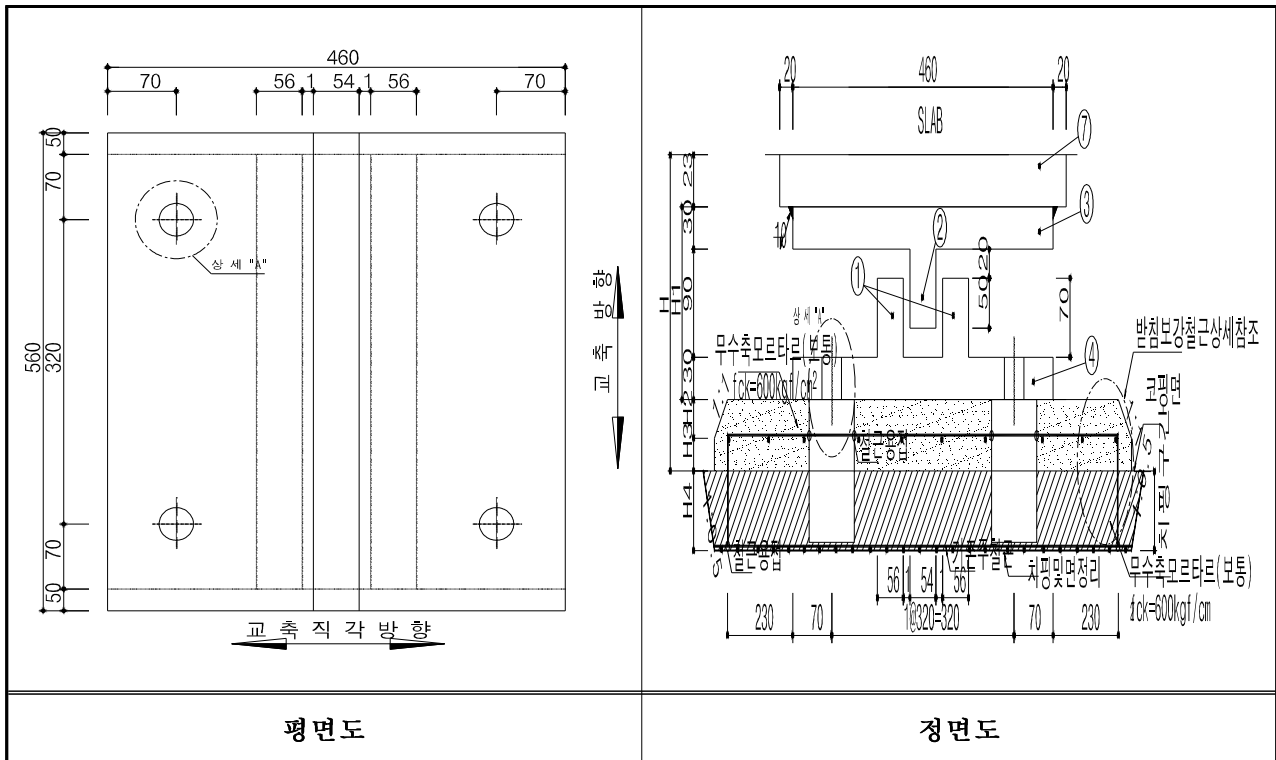
교대 A1, A2 코핑 상면 중앙부에 설치된 전단키에 대한 외관조사 결과, 별도의 손상은 없는 것으로 조사되었으며, 제원은 설계도면과 일치하며, 유격거리는 확보하고 있는 것으로 검토되어 내진보강되어 설치된 전단키의 기능성은 확보된 것으로 판단된다.

| 전단키 전경 A1(양호) | 상부 전단키 두께 : 54.4mm ≒ 설계치 : 54mm<br>하부 유간 : 55.8mm ≒ 설계치 : 56mm |
| 전단키 전경 A2(양호) | 상부 전단키 두께 : 54.2mm ≒ 설계치 : 54mm<br>하부 유간 : 56.4mm ≒ 설계치 : 56mm |

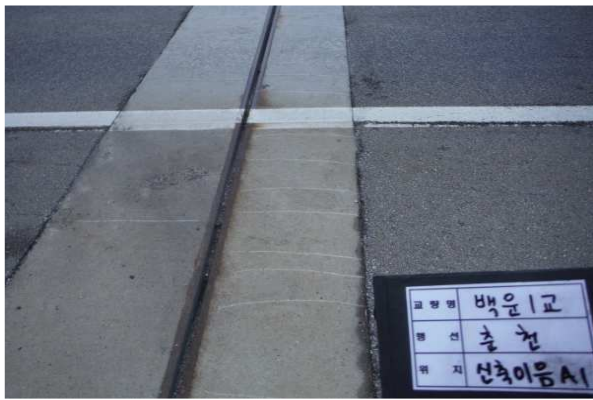
| 현 황 | • A1 후타재 균열(cw=0.2mm, L=0.6m) | 현 황 | • A2 후타재 마모(A=1.24m <sup>2</sup> ) |
| 원 인 | • 건조수축 및 차량반복 하중 | 원 인 | • 차량반복 하중 |

| 대 책 | • 유지관리 | 대 책 | • 유지관리 |

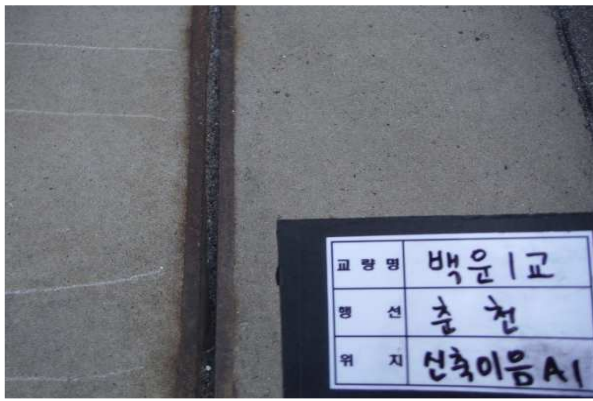
| 현 황 | • A1 본체 부식(L=2.00m) | 현 황 | • A1 토사퇴적(L=2.00m) |
| 원 인 | • 우수접촉 | 원 인 | • 공용 중 우수 |

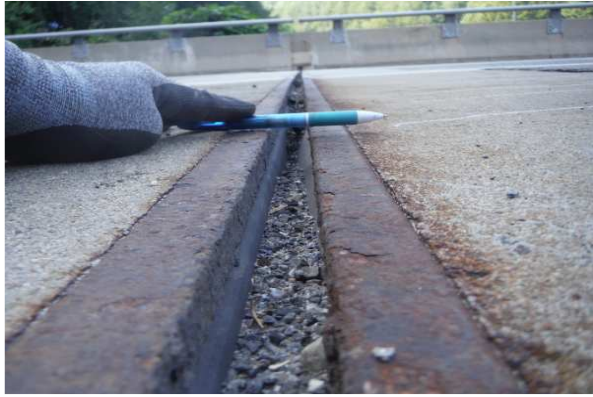
| 현 황 | • A1 단차(L=3.0m) | 현 황 | • A2 후타재 균열(cw=0.1mm, L=0.5m) |
| 원 인 | • 시공미흡 및 중차량 통과 | 원 인 | • 건조수축 및 차량반복 하중 |

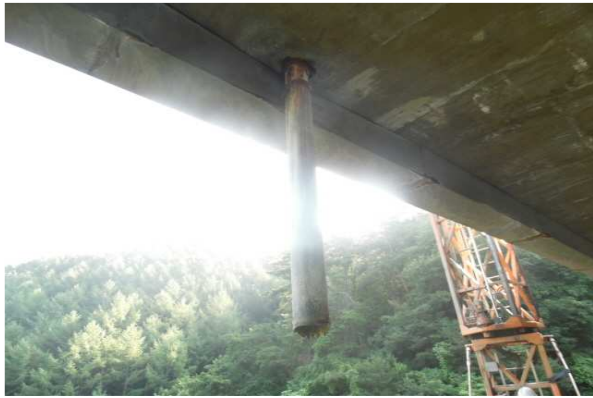
| 현황 | • S2 배수관 부식(1개소) | 현황 | • S2 그레이팅 덮개 파손(1개소) |
| 원인 | • 공용장기화 | 원인 | • 공용장기화 및외부충격 |

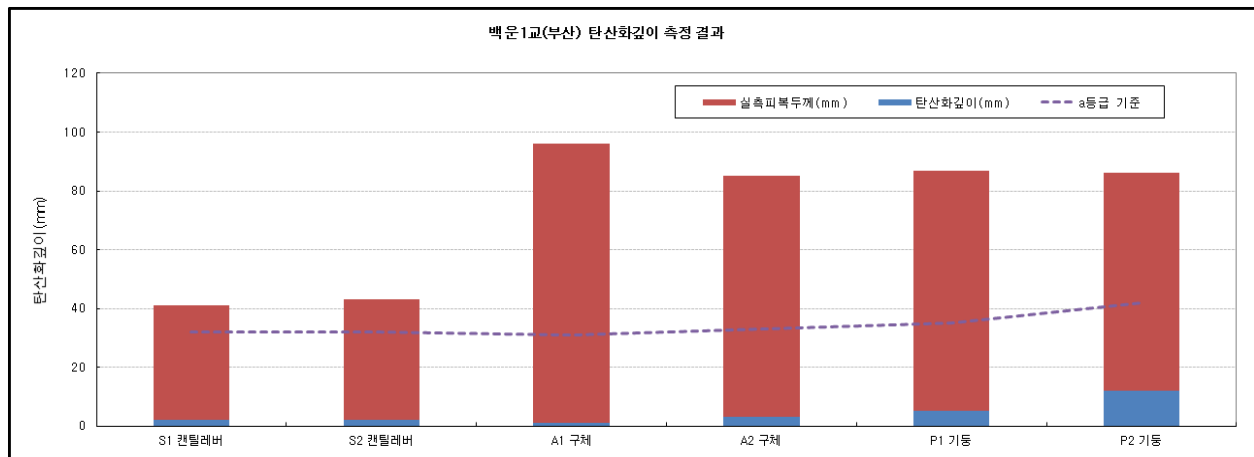
【그림 3.25】 백운1교(부산) 탄산화깊이 측정결과

상부구조의 탄산화 깊이는 2.0mm, 하부구조는 1.0~12.0mm로 조사되었다. 실측 탄산화 깊이 및 철근탐사 피복두께에 의한 탄산화 잔여깊이는 상부구조 39.0~41.0mm, 하부구조 74.0~95.0mm로 측정개소 모두 잔여깊이 30mm 이상으로 철근부식의 우려가 없는 a로 평가되었다. 또한, 현재의 탄산화 깊이를 철근 피복과 비교하여 내구성측면에서의 잔존수명을 계산하면 100년 이상을 나타내고 있으므로 탄산화에 의한 철근부식 등 내구성 저하는 없는 것으로 판단된다.

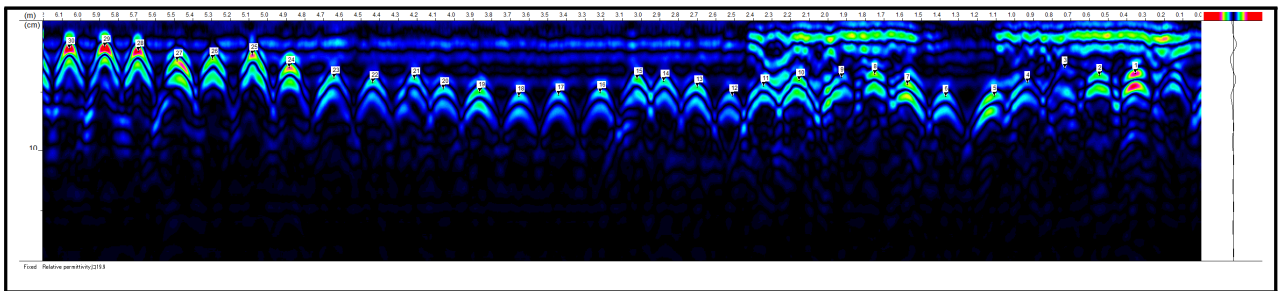
【그림 3.27】 백운1교(춘천) P1 배면 철근탐사

P1 배면부 수직철근에 대한 추가 철근탐사 결과, 배근간격은 전반적으로 설계치 인 200mm와 유사한 평균 197mm로 나타났다. 각각의 개별 철근의 간격은 설계치와 일부 상이한 경우도 있으나 이는 국부적으로 발생한 시공미흡 또는 콘크리트 타설 시 유동에 의한 오차로 판단된다.

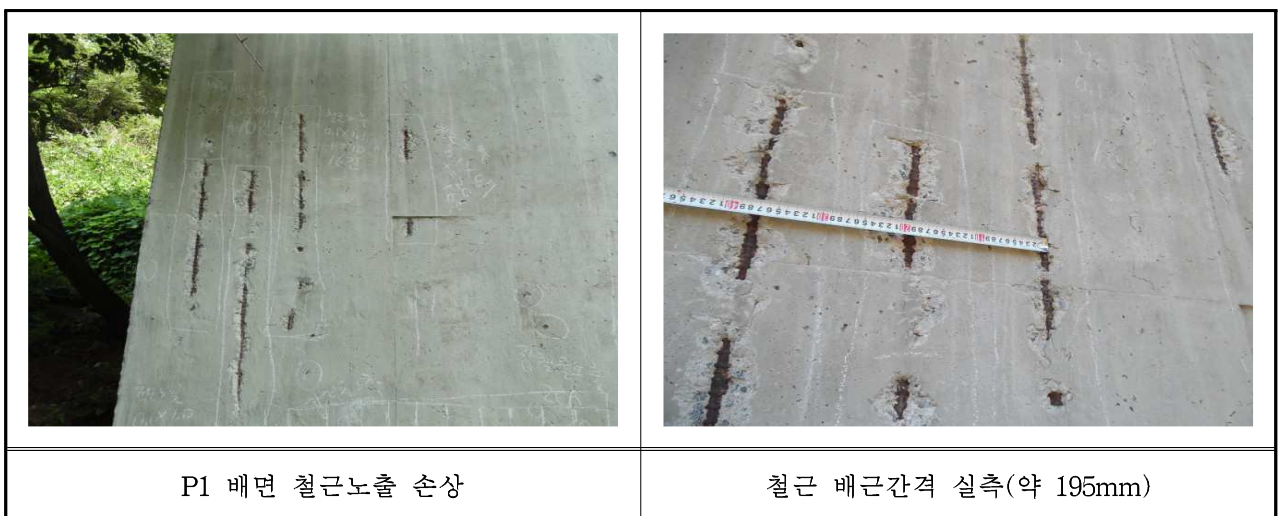
【사진 3.64】 백운1교(춘천) P1 배면 철근 배근간격 실측

추가적으로 P1 배면 철근피복 부족에 의한 철근노출 손상부위에서 노출된 철근 간격을 실측한 결과 설계치와 유사한 배근간격을 가지고 있는 것으로 확인되었다.

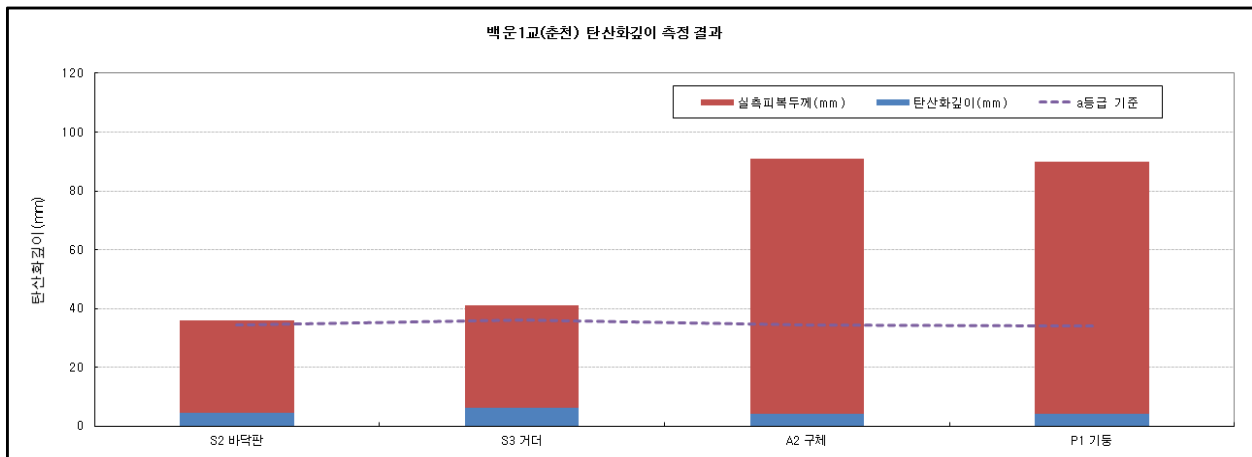
【그림 3.28】 백운1교(춘천) 탄산화깊이 측정결과

상부구조의 탄산화 깊이는 4.5~6.1mm, 하부구조는 4.0~4.3mm로 조사되었다. 실측 탄산화 깊이 및 철근탐사 피복두께에 의한 탄산화 잔여깊이는 상부구조 31.5~34.9mm, 하부구조 86.0~86.7mm로 측정개소 모두 잔여깊이 30mm 이상으로 철근부식의 우려가 없는 a로 평가되었다. 또한, 현재의 탄산화 깊이를 철근 피복과 비교하여 내구성측면에서의 잔존수명을 계산하면 100년 이상을 나타내고 있으므로 탄산화에 의한 철근부식 등 내구성 저하는 없는 것으로 판단된다.
