## 제 4 장 시설물의 상태평가

### 4.3.1 백운1교(부산)

## 4.3.2 백운1교(춘천)

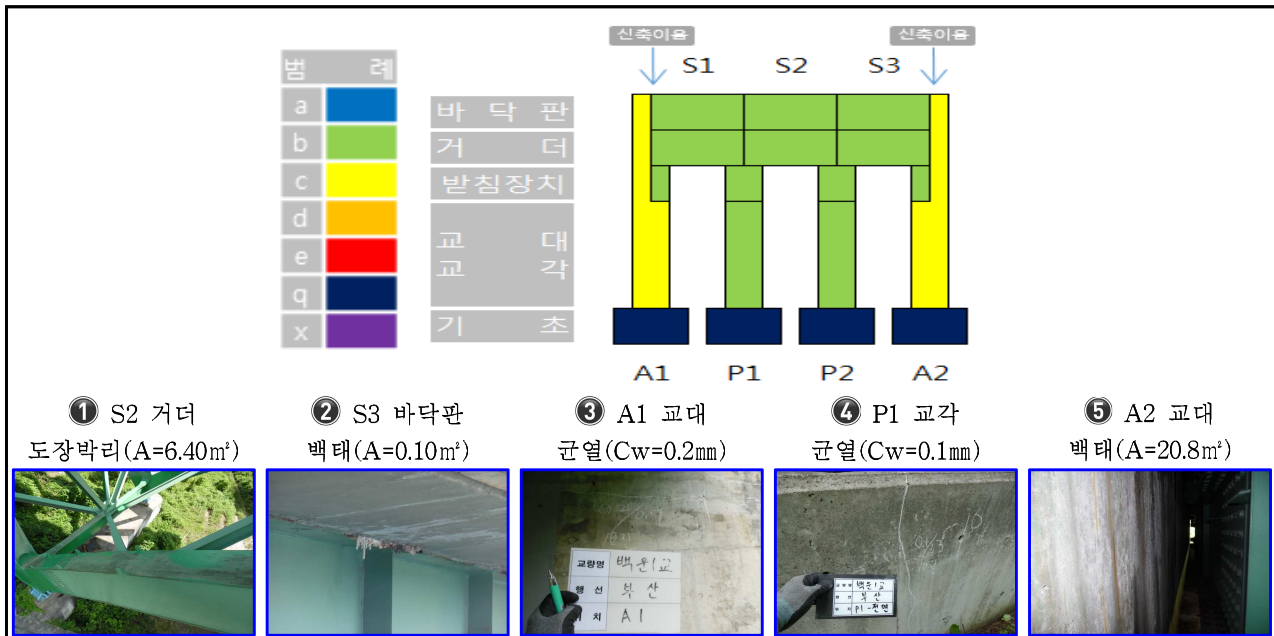
【그림 4.2】 백운1교(부산) 상태평가 결과

본 교량에 대한 종합평가는 『안전점검 및 정밀안전진단 세부지침[교량편](2010.12, 국토교통부/한국시설안전공단)』을 토대로 실시하였으며 상태평가 결과 『기능수행에 영향이 없으나 일부 보수가 필요한 상태』인 “b”로 평가되었다.

- 백운1교(부산)은 정밀안전진단(2011)을 시행하였으며, 상태평가 결과 “b”로 분류된 교량으로 금회 실시된 정밀안전진단에서도 상태평가 “b”로 평가됨.
- 금회 정밀안전진단 시 신규손상이 조사되었지만 구조물의 안전성에 영향을 미치는 손상이 아니므로 신규손상에 따른 결함도 영향은 미미함
- 금회 정밀안전진단 결함도 점수의 증감 사유는 다음과 같다.
  - 결함도 점수 증가 사유
    - ⇒ 공용연수 증가에 따른 신규손상 발생 및 배수시설 고정핀 파손 및 탈락 발생
  - 결함도 점수 감소 사유
    - ⇒ 2016.09 교면포장(전면 재포장) 실시로 인해 결함도 점수 감소

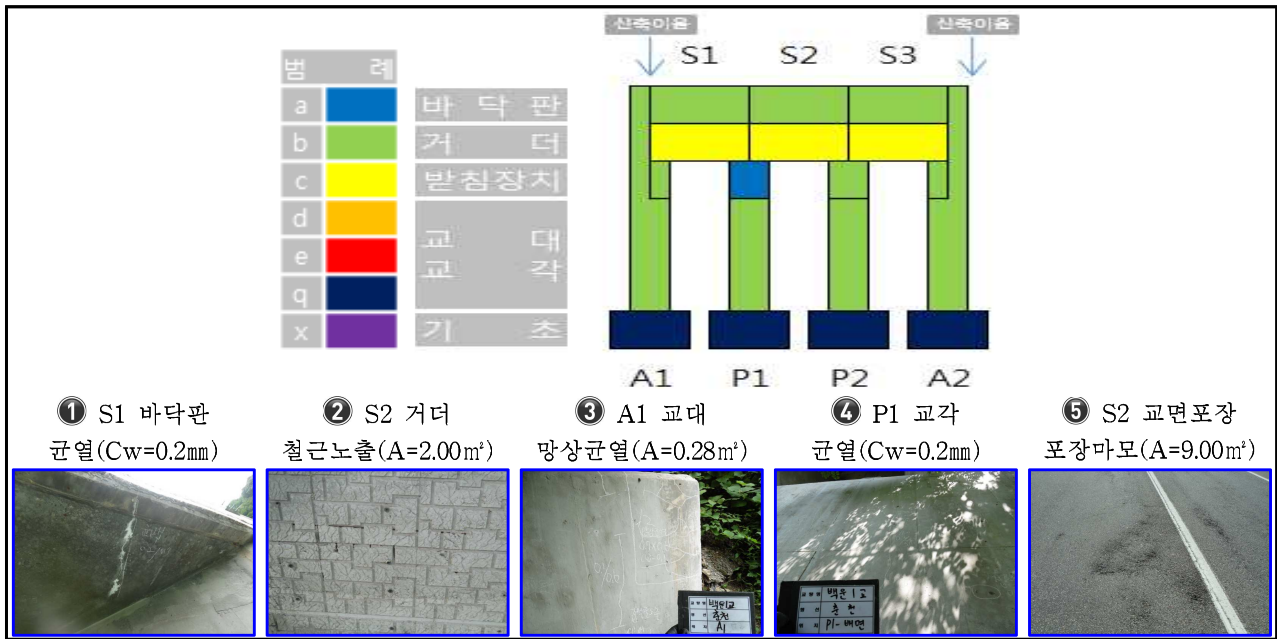
【그림 4.3】 백운1교(춘천) 상태평가 결과

본 교량에 대한 종합평가는 『안전점검 및 정밀안전진단 세부지침[교량편](2010.12, 국토교통부/한국시설안전공단)』을 토대로 실시하였으며 상태평가 결과 『기능성 저하 방지를 위한 보수가 필요하거나 보조부재에 간단한 보강이 필요한 상태』인 “b”로 평가되었다.

- 백운1교(춘천)는 정밀안전진단(2008, 2013)을 시행하였으며, 상태평가결과 “b”로 분류된 교량으로 금회 실시된 정밀안전진단에서는 상태평가 “b”로 평가됨.
- 금회 정밀안전진단시 상세조사에 따른 주요부재(하부구조)의 신규손상 발생 및 신축이음 하부누수 반영으로 상태저하가 발생된 것으로 판단됨.
- 금회 정밀안전진단 결함도 점수의 증감 사유는 다음과 같음.
  - 결함도 점수 증가 사유
    - ⇒ 교대(A1), 교각(P1) 신규손상 발생, 철근콘크리트구간 전염화물량 증가.
  - 결함도 점수 감소 사유
    - ⇒ 2016.10 : 교면포장(부분 재포장) 실시 및 배수구 막힘(청소), 2016.12 : 교각 0.3mm 균열, 교각 철근노출, 교대 백태, 신축이음부 유도배수관, 후타재 균열의 보수로 인해 결함도 점수 감소.
