금성교(부산) 교면포장 S1

| 용역명 | | 남조천교 등 12개소 정밀안전진단 용역 | | 도면번호 | | 00 | |

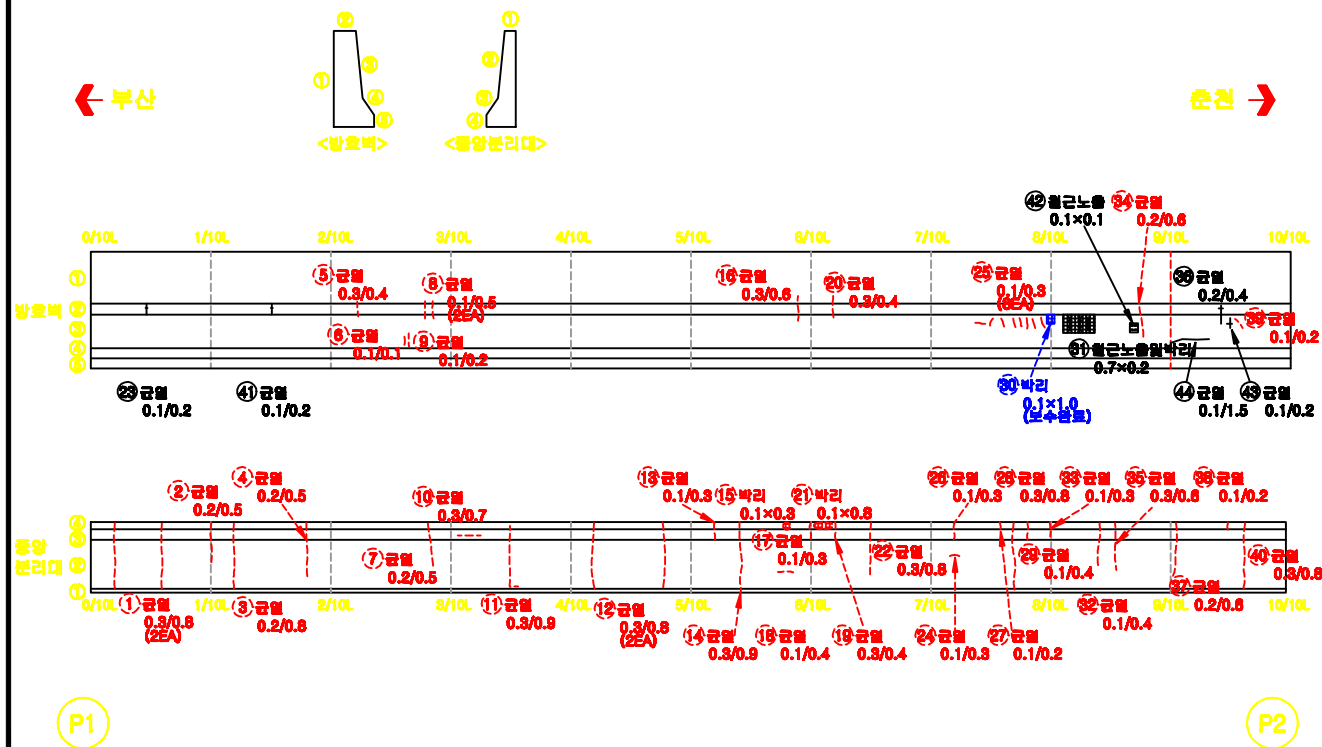
금성교(부산) 방호벽, 중앙분리대 S2

| 번호 | 구분 | 손상내용 | 결합경도 | | | | | | 보수<br>일정 | 비고 |
|---|---|---|---|---|---|---|---|---|---|---|
| 1 | 기본 | 균열 | 0.8 | 0.8 | | 1.80 | m | 2 | | |
| 2 | 기본 | 균열 | 0.2 | 0.5 | | 0.50 | m | 1 | | |
| 9 | 기본 | 균열 | 0.2 | 0.8 | | 0.80 | m | 1 | | |

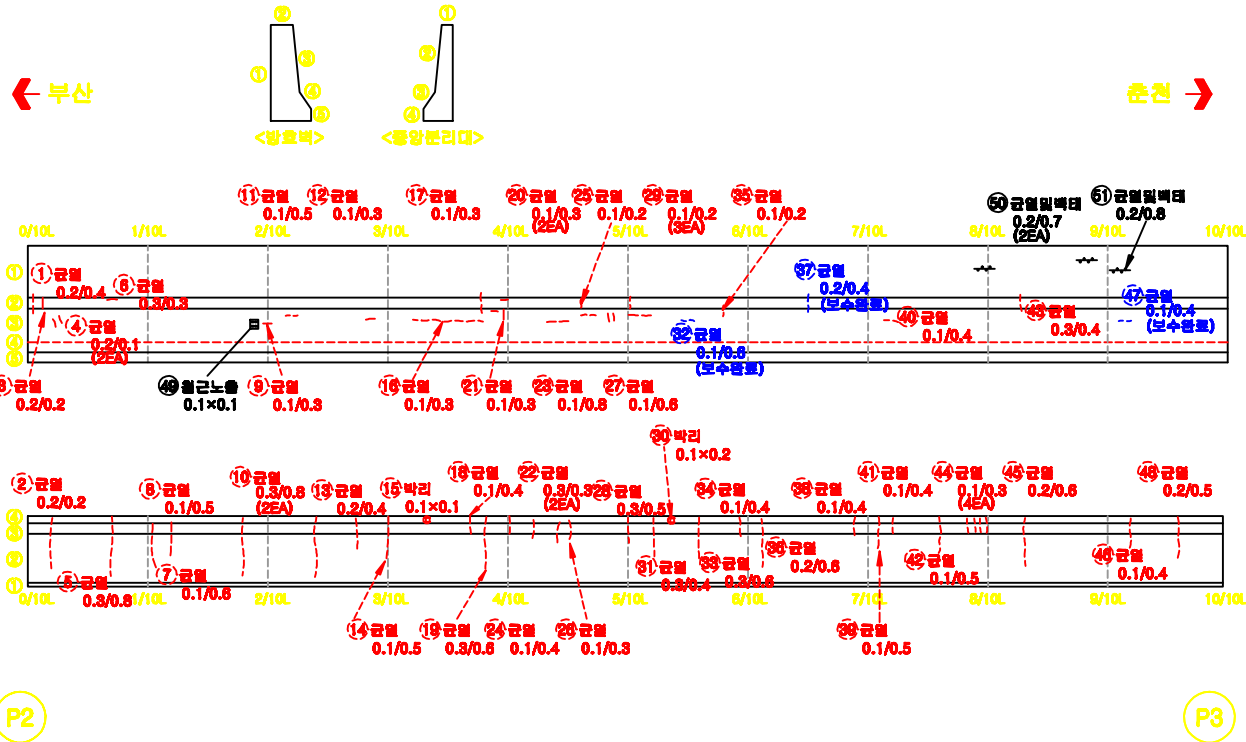
# 금성교(부산) 방호벽, 중앙분리대 S3(1/2)

| 번호 | 구분 | 손상내용 | 결함정도 | | | | | 보수량 | 비고 |
|---|---|---|---|---|---|---|---|---|---|
| 1 | 거름 | 균열 | 0.2 | 0.4 | | 0.40 | m | 1 | |
| 23 | 거름 | 균열 | 0.1 | 5.0 | | 5.00 | m | 1 | |

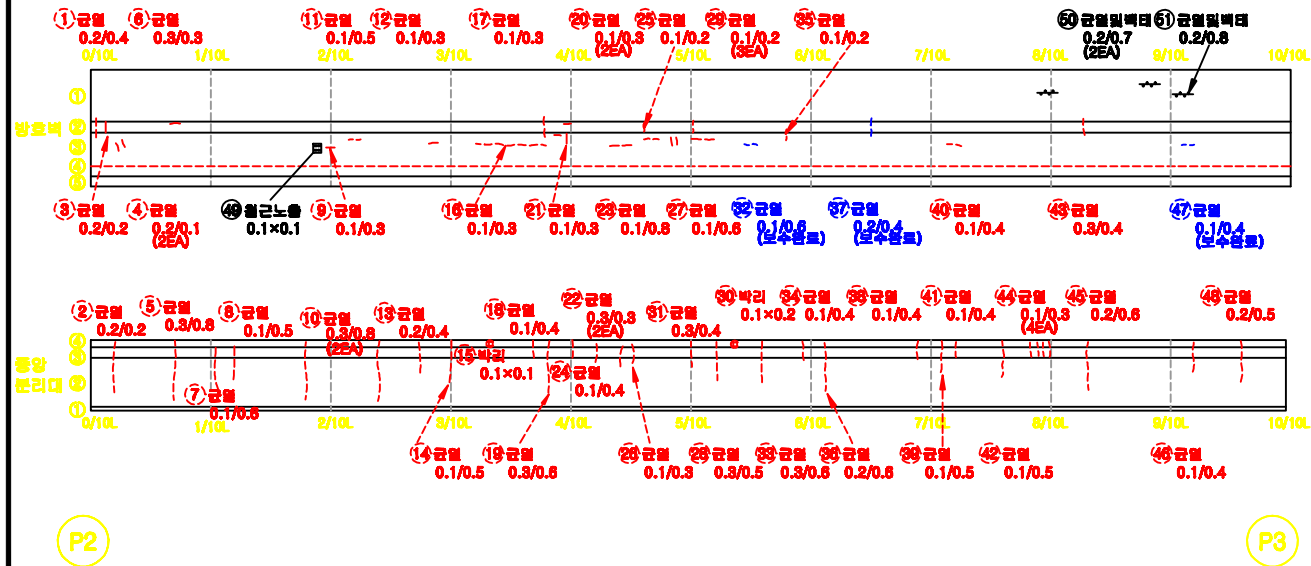
**금성교(부산) 방호벽,중앙분리대 S3(2/2)**

| 번호 | 구분 | 손상내용 | 결함정도 | | | | 보수<br>종량 | 비고 |
|---|---|---|---|---|---|---|---|---|
| 1 | 거름 | 균열 | 0.3 | 0.5 | 0.50 | m | 1 | |
| 6 | 상규 | 균열밀백터 | 0.1 | 0.25 | 0.25 | m | 1 | |

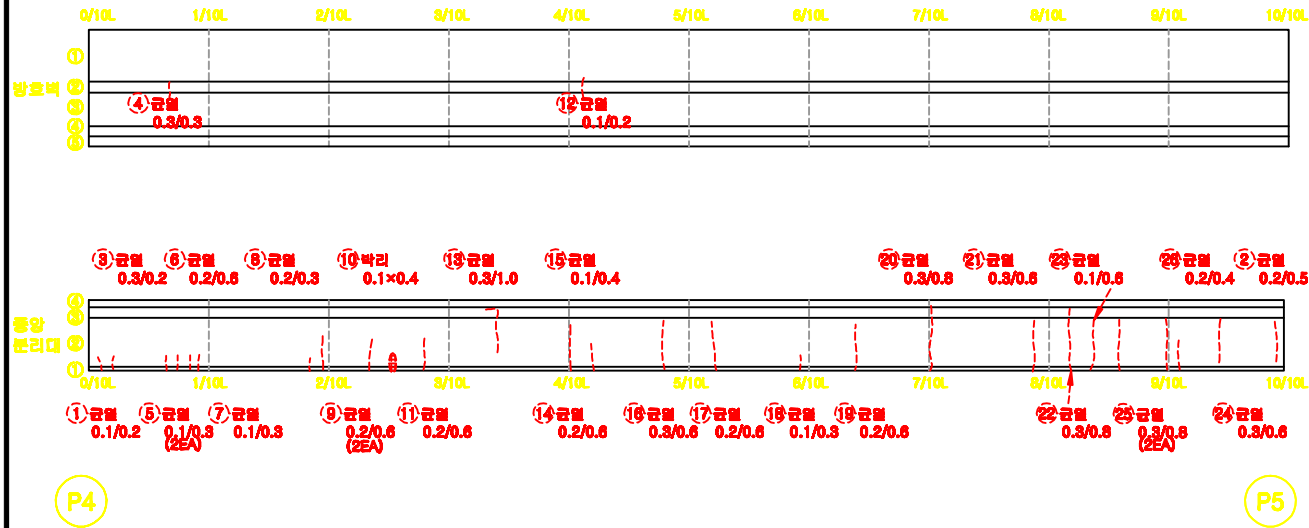
# 금성교(부산) 방호벽, 중앙분리대 S5

| 번호 | 구분 | 손상내용 | 결함정도 | | | | | 보수<br>종량 | 비고 |
|---|---|---|---|---|---|---|---|---|---|
| 1 | 거름 | 균열 | 0.1 | 0.2 | | 0.20 | m | 1 | |
| 2 | 거름 | 균열 | 0.2 | 0.5 | | 0.50 | m | 1 | |
