# 제 출 문

한국도로공사 강원본부장 귀하

귀 본부와 2016년 6월 20일자로 계약을 체결한 『남조천교 등 10개소  
정밀안전진단 용역』을 성실히 수행하고 금성교(부산, 춘천)의 결과를 본  
보고서에 수록하여 부속자료와 함께 제출합니다.

준 공 2016년 12월 26일

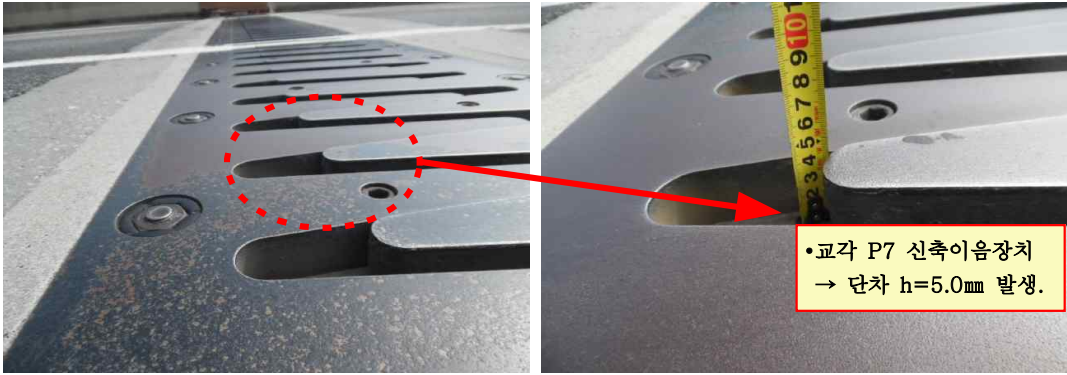
| 구 분 | 중점 유지관리 항목 - 신축이음장치 단차 |
|---|---|
| 신축이음 | <ul style="list-style-type: none"> <li>신축이음장치에 발생한 부식은 지속적인 주의관찰이 필요하며, 후타재 균열 중에 폭0.5mm 균열이 조사되었으며, 내구성확보를 위해 주입보수가 필요함.</li> <li>P7 교각에 설치된 신축이음장치 본체부에서 단차 h=5.0mm 조사되었으며, 이는 신축이음설치 시 레벨 오차로 판단됨.</li> </ul> |
| | <ul style="list-style-type: none"> <li>신축이음 단차는 차량주행 중 운전자의 불편함을 줄 수 있으므로 지속적인 점검을 통해 단차의 변화 여부 확인이 필요할 것으로 판단됨.</li> </ul> |

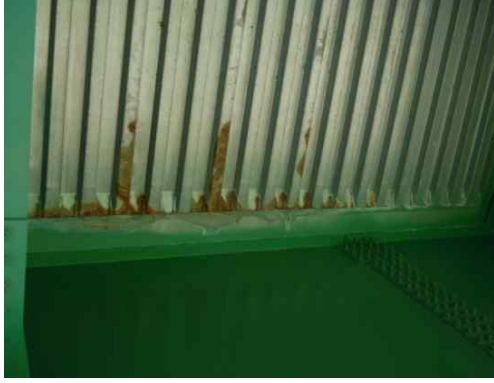
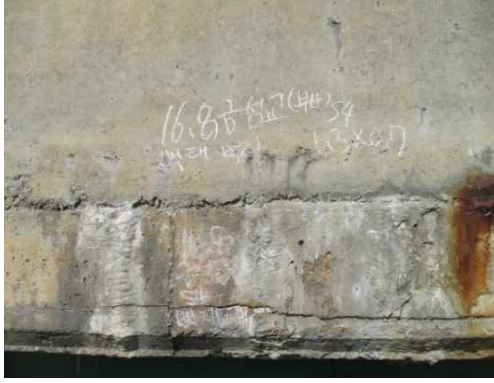
| 구 분 | 중점 유지관리 항목 - 신축이음장치 단차 |
|---|---|
| 바닥판하면 | <ul style="list-style-type: none"> <li>내측 바닥판하면은 데크 플레이트로 시공되어 있으며, 전반적으로 변형없이 양호한 상태이나, 일부 데크 플레이트 부식 등이 조사됨.</li> <li>전 구간 바닥판 측면에 손상규모가 작은 백태, 박리 등이 발생함.</li> </ul> |
| | <div style="display: flex; justify-content: space-around;"> </div> <ul style="list-style-type: none"> <li>데크 플레이트 부식은 장기공용 증가로 인해 발생한 손상으로 단면감소는 없는 것으로 확인되었으며, 발생한 부식에 대해 채도장 등 보수를 실시하기 보다는 보수·보강 우선 순위로 선정하여 적극적인 유지관리가 필요함.</li> <li>바닥판 측면에 발생한 백태, 박리는 콘크리트 표면에 발생한 미세균열부에 외부 우수 유입으로 인해 발생한 것으로 표면보수가 필요한 것으로 판단됨.</li> </ul> |

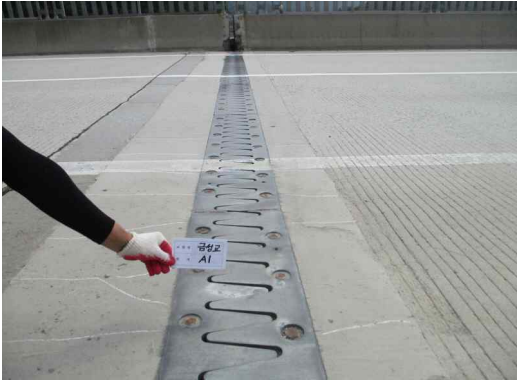
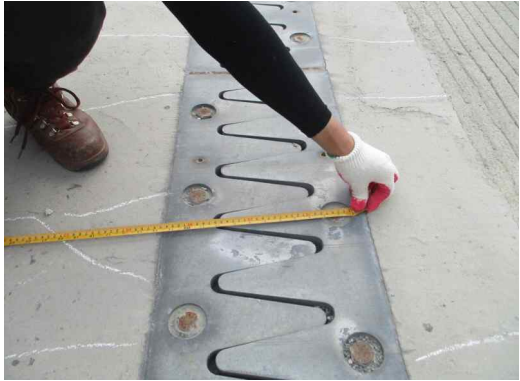
| 구 분 | 중점 유지관리 항목 - 신축여유량 부족 |
|---|---|
| 신축이음장치 | <ul style="list-style-type: none"> <li>시공 시 시공불량(설치 시 온도 미반영)과 공용기간 증가에 따른 이물질퇴적으로 인해 거동 미흡 등 복합적인 원인으로 A1 신축이음장치 신축여유량이 부족한 것으로 평가됨.</li> <li>신장 여유량이 부족하여 온도에 의한 바닥판 팽창 시 신축이음장치에 응력집중으로 후 타재, 교대 흠박, 바닥판 단부에도 2차적인 손상이 발생 할 수 있으나, 현 상태에서 추가적인 손상이 발생하지 않았으며, 단순히 신축이음장치 교체보다는 지속적인 점검을 통해 주의관찰이 필요할 것으로 판단됨.</li> </ul> |
| | <div style="display: flex; justify-content: space-around;"> </div> <div style="display: flex; justify-content: space-around; margin-top: 10px;"> <p>신축이음장치(A1) 전경</p> <p>신축이음장치(A1) 유간 측정</p> </div> |

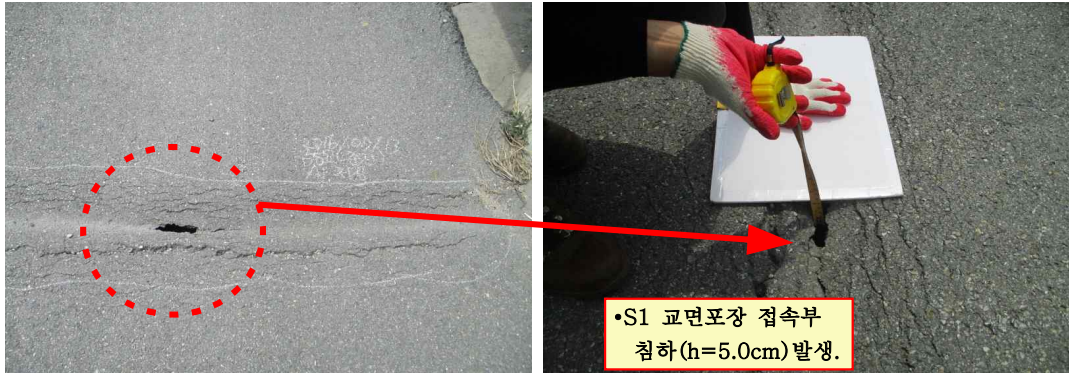
| 구 분 | 중점 유지관리 항목 - 교면포장 접속부 침하 |
|---|---|
| 교면포장 | <ul style="list-style-type: none"> <li>• S1 교면포장 접속부에서 발생한 침하(h=5.0cm)는 날개벽 뒷채움 시 다짐불량, 아스콘 품질미흡, 시공불량, 온도영향 등 복합적인 원인으로 추정됨.</li> <li>• 발생한 침하로 인해 현 상태에서 추가적인 손상이 발생하지 않았음.</li> </ul> <div data-bbox="347 481 1422 853"> <p>•S1 교면포장 접속부 침하(h=5.0cm) 발생.</p> </div> <ul style="list-style-type: none"> <li>• 추후 점검 시 지속적인 유지관찰을 통해 교대 전면 및 흉벽, 날개벽에 2차적인 손상 발생 여부확인이 필요할 것으로 판단됨.</li> </ul> |
