## **제3장 현장조사 및 시험**

금성교(부산, 춘천)은 설계하중 DB-24(DL-24)의 고속국도 교량으로서, 2001년 12월에 준공되어 약 15년 정도 공용 중에 있으며, 충북 제천시 금성면 중전리(중앙선, 이정 274.41km)에 위치하고 있는 방향별 편도 2차로 교량이다.

본 교량은 총폭 11.70m, 총연장 830.6m [STB : 1@40 + 15@50 + 1@40]이며, 상부구조는 17경간의 STB형으로써, 교각의 형식은 T형이고 기초는 직접기초 및 말뚝기초로 이루어져 있으며, 교대의 형식은 역T형이고 기초는 말뚝기초로 시공되어 있다.

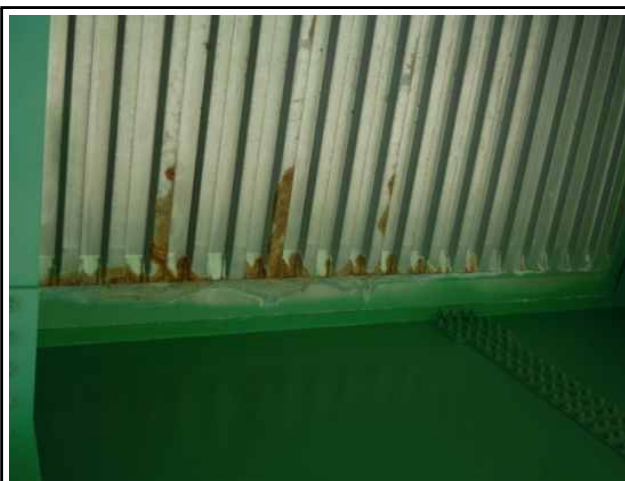
| 현 황 | ◦S2 바닥판하면 데크 플레이트 부식 | 현 황 | ◦S3 바닥판측면 백태 |
| 원 인 | ◦장기공용 증가 | 원 인 | ◦균열부에 외부 우수유입 |

| 대 책 | ◦주의관찰 | 대 책 | ◦표면보수 |

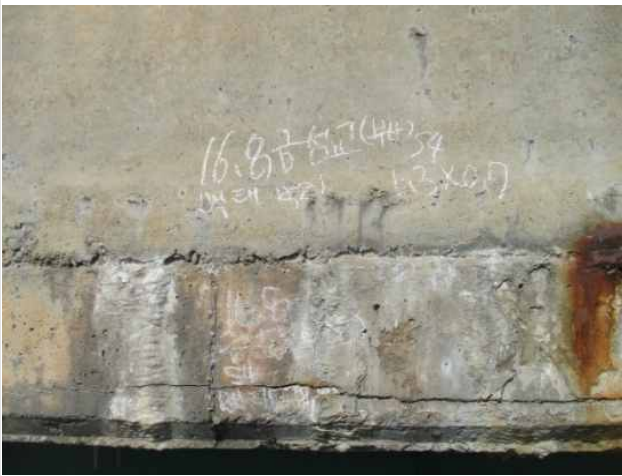
| 현 황 | ◦S4 바닥판측면 박리(백태동반) | 현 황 | ◦S5 바닥판하면 박락 및 철근노출 |
| 원 인 | ◦균열부에 외부 우수유입<br>◦반복적인 동결융해 | 원 인 | ◦콘크리트 피복두께 부족<br>◦반복적인 동결융해 |

| 대 책 | ◦단면보수 | 대 책 | ◦단면보수(방청) |

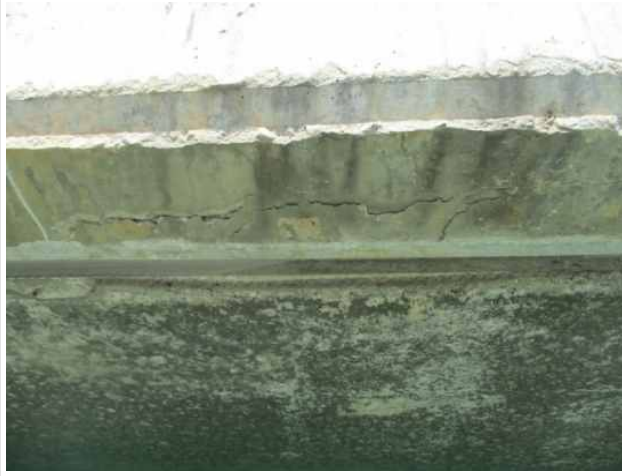
| 현 황 | ◦S6 바닥판하면 박락 | 현 황 | ◦S11 바닥판하면 종방향 조인트부 박리 |
| 원 인 | ◦반복적인 동결융해 | 원 인 | ◦물끊기흙 설치 시 충격 |

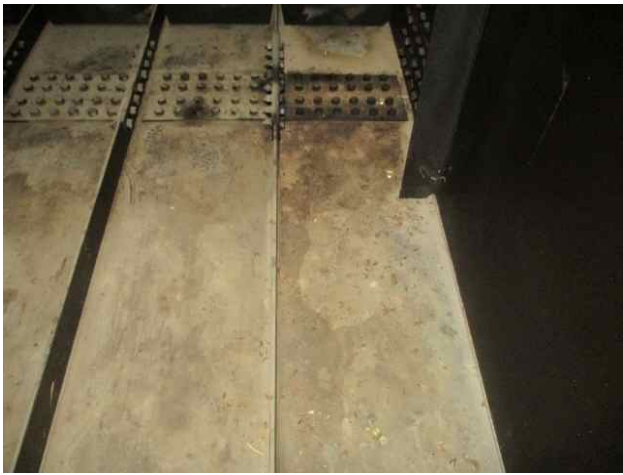
| 현 황 | ◦S1-G2 거더내부 누수흔적 | 현 황 | ◦S2-G2 거더내부 SP7 실링재 미처리 |
| 원 인 | ◦Spilce 우수유입 | 원 인 | ◦시공불량 |

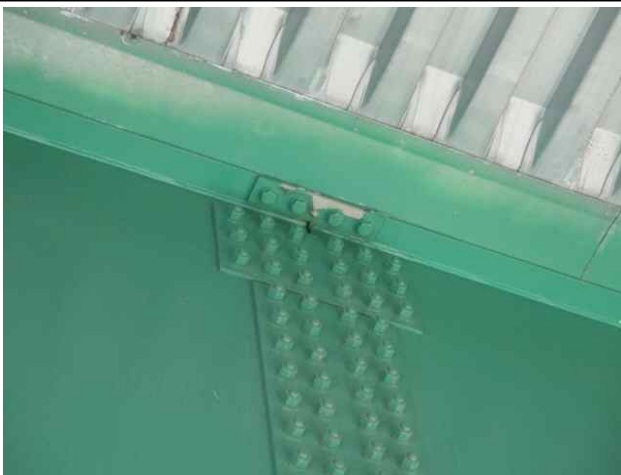
| 현 황 | ◦S7-G2 거더외부 도장박리 | 현 황 | ◦S8-G2 거더외부 부식 |
| 원 인 | ◦도장전 바탕처리 불량 | 원 인 | ◦신축이음부 외부 우수유입 |

| 대 책 | ◦재도장 | 대 책 | ◦표면처리 후 재도장 |

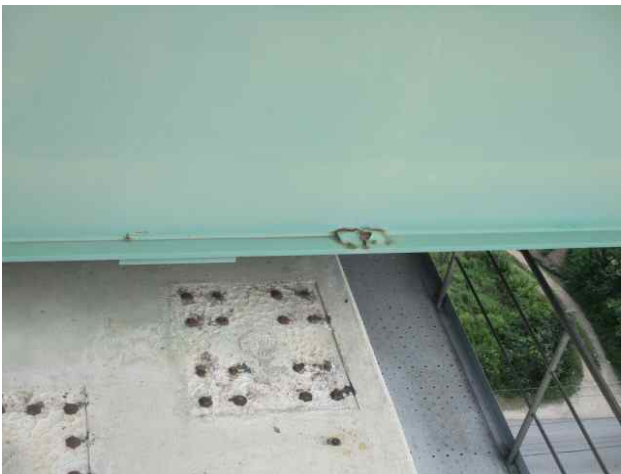
| 현 황 | ◦S9-G2 거더외부 도장박리 | 현 황 | ◦S10-G2 거더외부 도장박리 및 부식 |
| 원 인 | ◦도장전 바탕처리 불량 | 원 인 | ◦공용기간 증가에 따른 도장박리 손상 진전 |

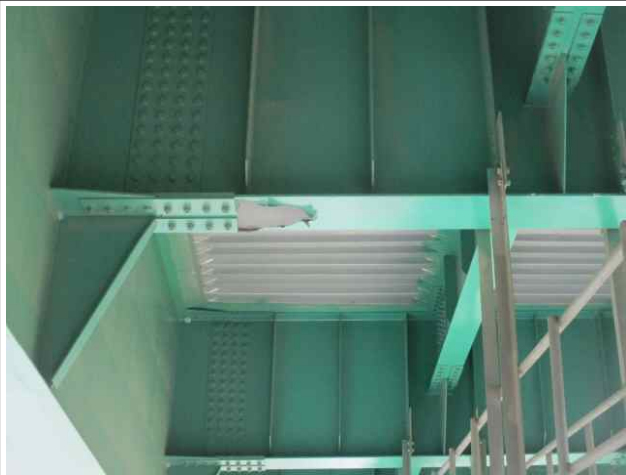
| 현 황 | ◦S9-CB9 가로보 도장박리 | 현 황 | ◦S15-ST5 세로보 도장박리 |
| 원 인 | ◦도장전 바탕처리 불량 | 원 인 | ◦도장전 바탕처리 불량 |

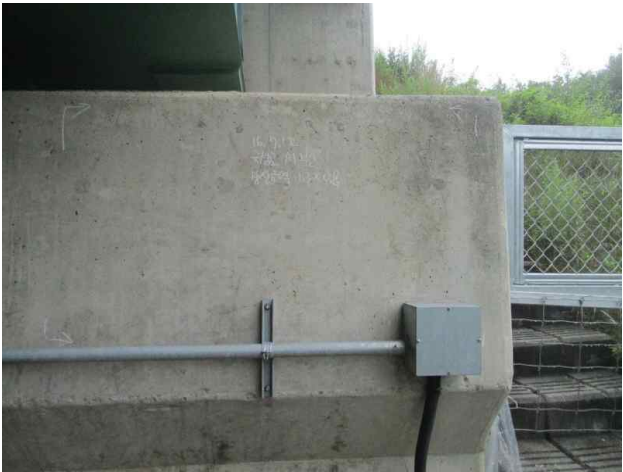
| 현 황 | ◦A1 전면 망상균열 | 현 황 | ◦A2 상면 망상균열 |
| 원 인 | ◦건조수축 및 온도변화 | 원 인 | ◦건조수축 및 온도변화 |

| 대 책 | ◦표면보수 | 대 책 | ◦표면보수 |

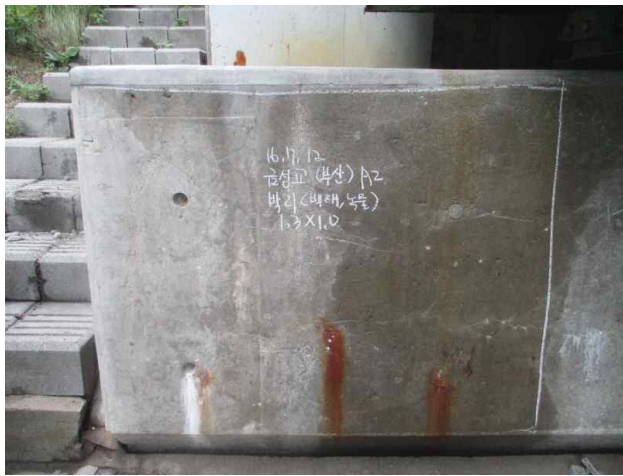
| 현 황 | ◦A2 전면 박리(백태, 녹물동반) | 현 황 | ◦A2 구체 망상균열(A=0.15m <sup>2</sup> /Cw=0.1mm) |
| 원 인 | ◦장기공용 및 반복적인 동결융해 | 원 인 | ◦건조수축 및 온도변화 |

- 교대 검토결과, 교대 흉벽부 발생한 균열 및 백태는 추가적인 손상이 발생하지 않도록 표면보수와 신축이음부 하면측으로 유도배수공 설치가 필요하다.
- 교대 A2 전면부에 발생한 박리(백태, 녹물동반)는 철근부식이 진행 중인 것으로 판단되며, 내구성확보를 위해 방청을 동반한 단면보수가 요구된다.

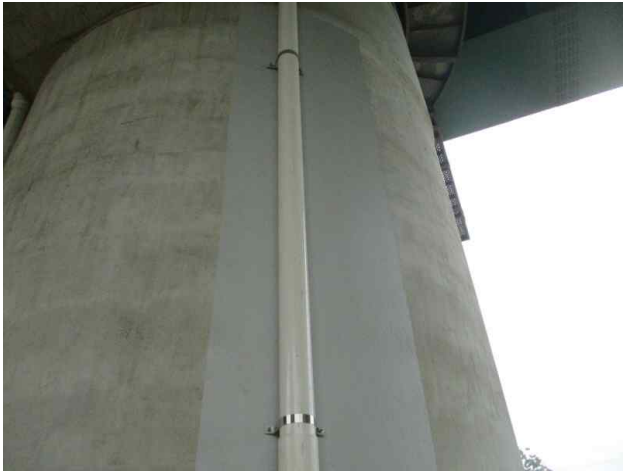
| 현황 | ◦교각 P1 기둥부 표면보수 완료<br>◦보수부 재손상 없이 보수상태 양호 | 현황 | ◦P2 교각 코핑부 보수부 재균열(0.2mm/0.8m) |

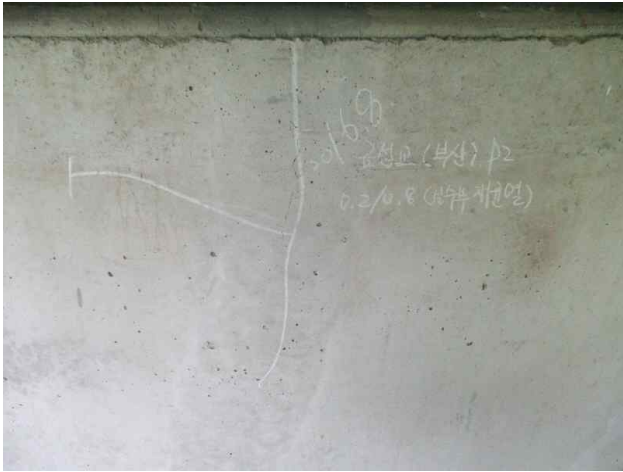
| | | 원인 | ◦보수불량(면처리 미흡) |

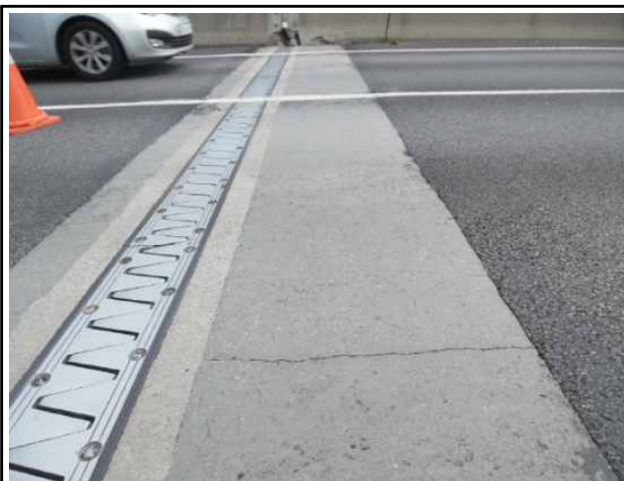
| 현 황 | ◦A1 신축이음장치 후타재 균열(0.5mm/0.8m) | 현 황 | ◦A1 신축이음장치 차수판 덮개 유실 |
| 원 인 | ◦건조수축 및 온도변화 | 원 인 | ◦장기공용 증가, 노후화 및 외부충격 |

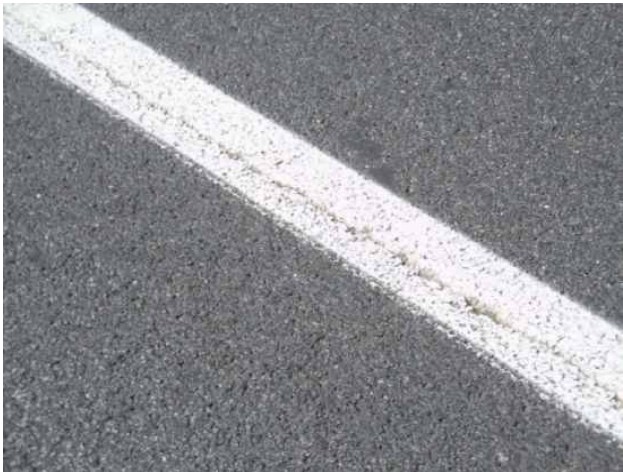
| <b>현 황</b> | ◦S2 교면포장 아스콘 시공이음부 균열 | <b>현 황</b> | ◦S7 교면포장 아스콘 파손 |
| <b>원 인</b> | ◦주행차량 및 아스콘 품질 미흡 | <b>원 인</b> | ◦시공불량 |

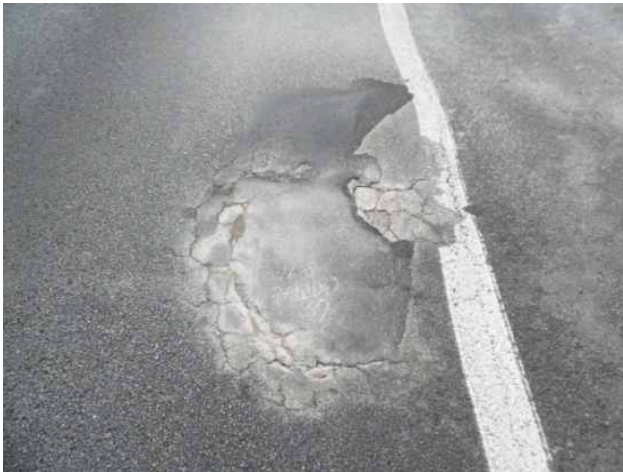
- S7 교면포장에 발생한 아스콘 파손은 포트홀, 패임 등의 손상이 발생하여 부분재포장을 실시하였으나 다짐불량, 아스콘 품질 미흡 등에 의해 발생한 손상으로 판단된다.
- 일부 발생한 아스콘 망상균열은 손상규모, 형상 등을 보아 재포장 시 온도의 영향과 아스콘 품질 미흡 등에 의해 발생한 균열로 손상크기가 경미하고 주행차량에 영향을 미칠만한 손상은 아닌 것으로 지속적인 유지관찰이 필요할 것으로 판단된다.

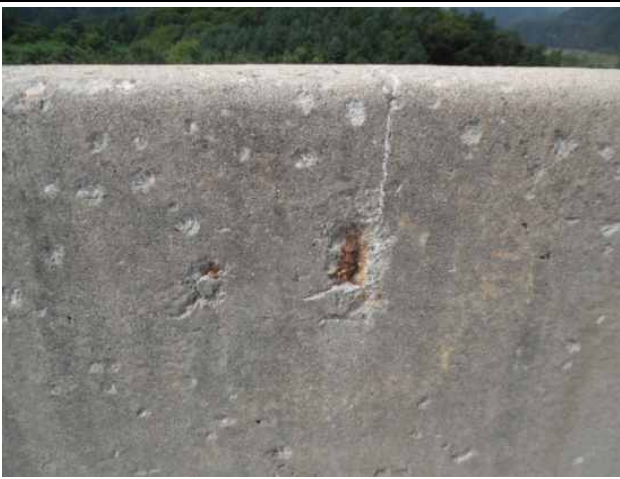
| 현 황 | ◦S2 방호벽 철근노출 | 현 황 | ◦S3 중앙분리대 균열 및 백태 |
| 원 인 | ◦콘크리트 피복두께 부족 | 원 인 | ◦균열부에 우수 유입 |

| 대 책 | ◦단면보수(방청) | 대 책 | ◦표면보수 |

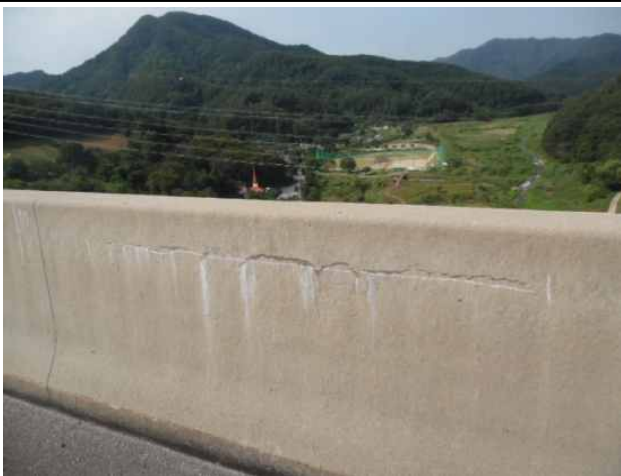
| 현 황 | ◦S19 방호벽 균열 (0.1mm/2.0m) | 현 황 | ◦S9 방호벽 균열 (0.2mm/0.5m) |
| 원 인 | ◦건조수축 및 온도변화 | 원 인 | ◦건조수축 및 온도변화 |

| 대 책 | ◦표면보수 | 대 책 | ◦표면보수 |

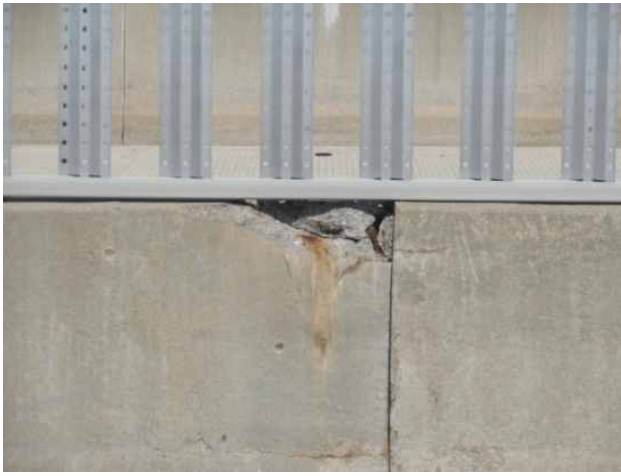
| 현 황 | ◦S11 중앙분리대 파손 | 현 황 | ◦S16 중앙분리대 균열 (0.3mm/0.8m) |
| 원 인 | ◦외부충격 | 원 인 | ◦건조수축 및 온도변화 |

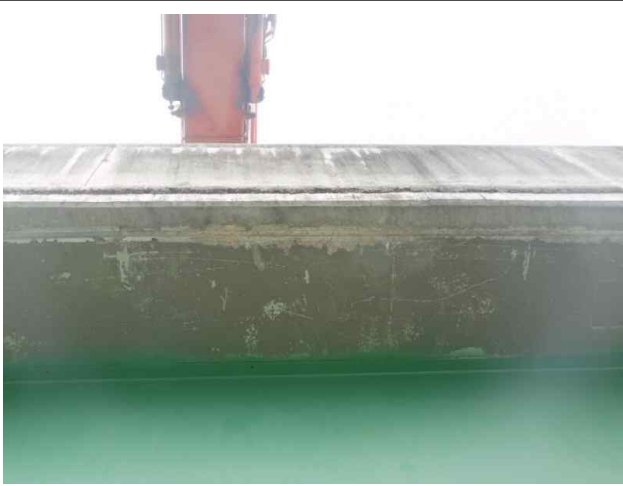
| 현 황 | ◦S2 바닥판하면 박리 | 현 황 | ◦S2 바닥판하면 박리 |
| 원 인 | ◦균열부에 외부 우수유입 | 원 인 | ◦콘크리트 피복두께 부족 |

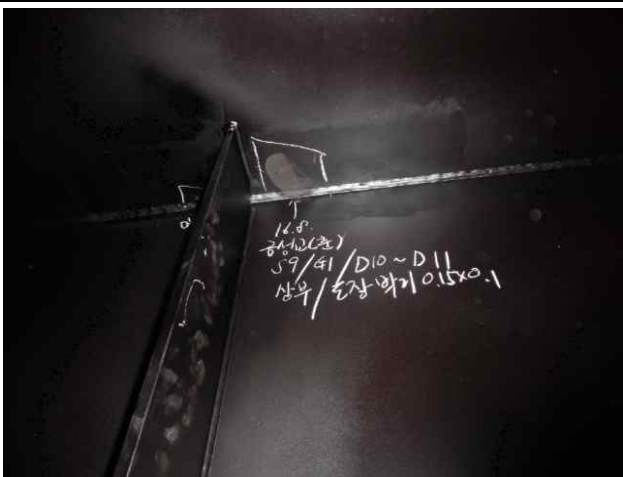
| 현 황 | ◦S9-G1 거더내부 도장박리 | 현 황 | ◦S16-G2 거더내부 SP4 실링재 미처리 |
| 원 인 | ◦도장전 바탕처리 불량 | 원 인 | ◦시공불량 |

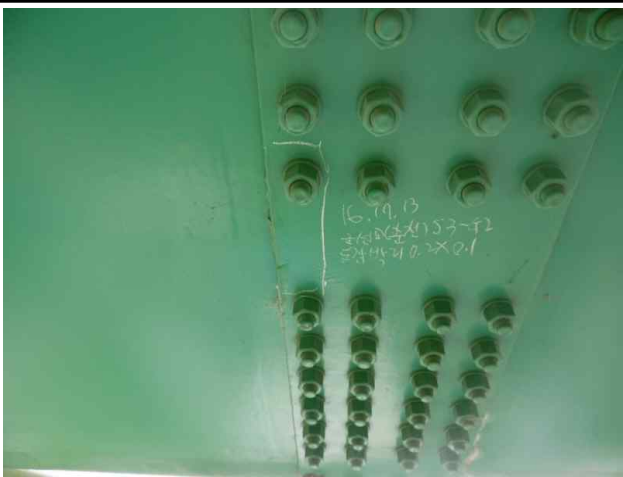
| 현 황 | ◦S2 거더외부 하부플랜지 도장박리 | 현 황 | ◦S6-G2 거더외부 부식 |
| 원 인 | ◦도장전 바탕처리 불량 | 원 인 | ◦공용기간 증가 및 외부 우수유입 |

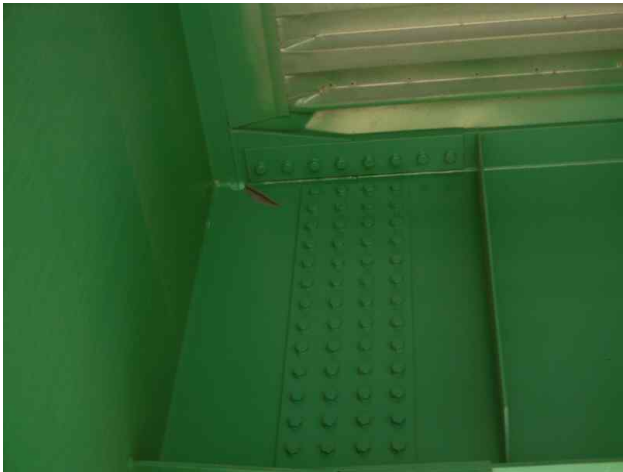
| 현 황 | ◦S6-CB8 가로보 도장박리 | 현 황 | ◦S7-ST5 세로보 도장박리 |
| 원 인 | ◦도장전 바탕처리 불량 | 원 인 | ◦도장전 바탕처리 불량 |

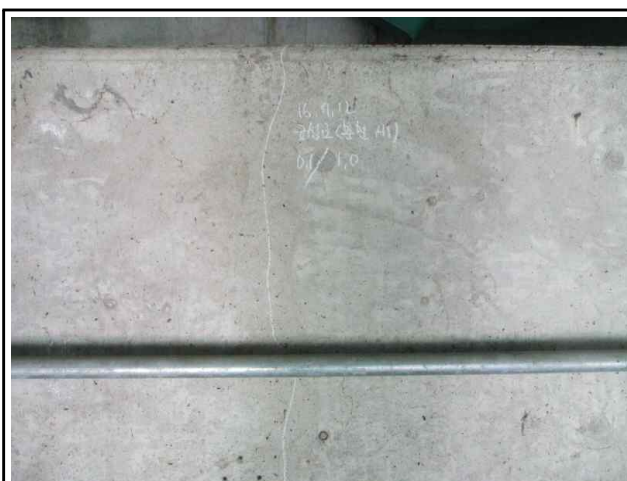
| 현 황 | ◦A1 구체 균열(0.1mm/1.0m) |
| 원 인 | ◦건조수축 및 온도변화 |

| 대 책 | ◦표면보수 |

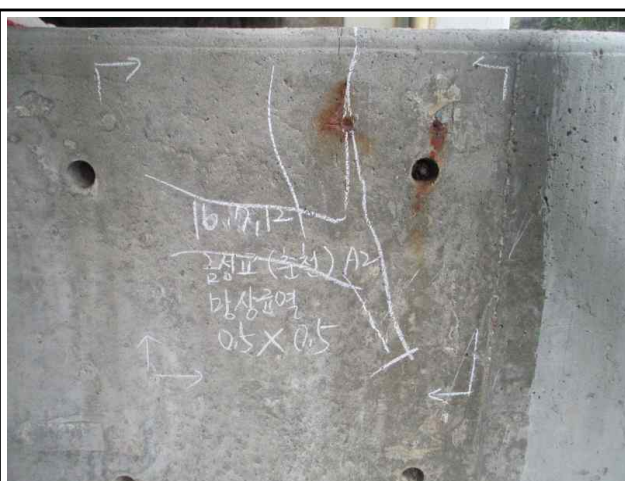
| 현 황 | ◦A2 구체 방상균열 |
| 원 인 | ◦건조수축 및 온도변화 |

| 대 책 | ◦표면보수 |

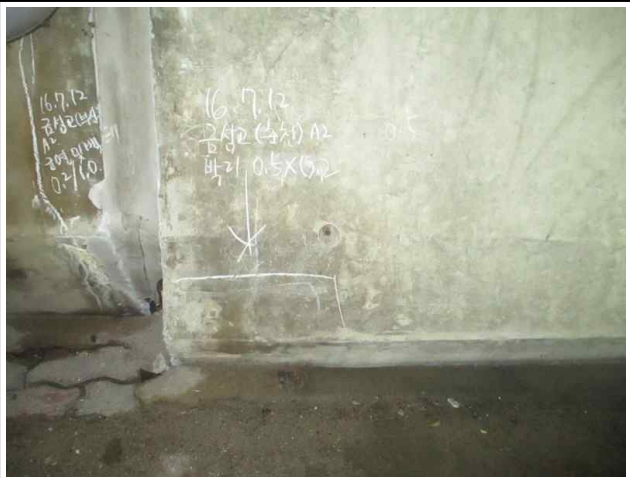
| <b>현 황</b> ◦A2 흉벽 박리 | <b>현 황</b> ◦A2 교대 상면 망상균열 |
| <b>원 인</b> ◦외부 우수유입 | <b>원 인</b> ◦건조수축 및 온도변화 |

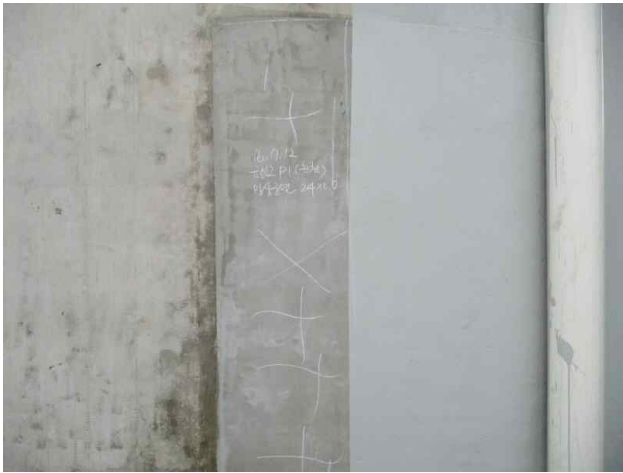
| 현 황 | ◦P1 교각 기둥부 망상균열 | 현 황 | ◦P2 교각 코핑부 표면불량 |
| 원 인 | ◦건조수축 및 온도변화 | 원 인 | ◦거푸집 조기 해체 |

| 대 책 | ◦표면보수 | 대 책 | ◦주의관찰 |

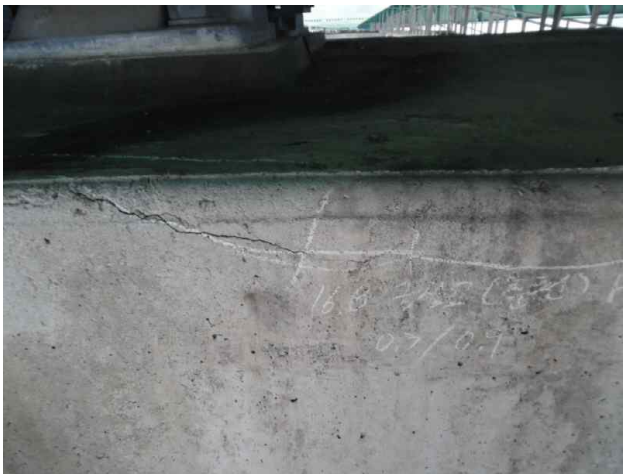
| 현 황 | ◦P7 교각 코핑부 균열 (0.3mm/0.9m) | 현 황 | ◦P7 교각 코핑부 박리 |
| 원 인 | ◦건조수축 및 온도변화 | 원 인 | ◦외부 우수유입, 반복적인 동결융해 |

| 대 책 | ◦주입보수 | 대 책 | ◦단면보수 (방청) |

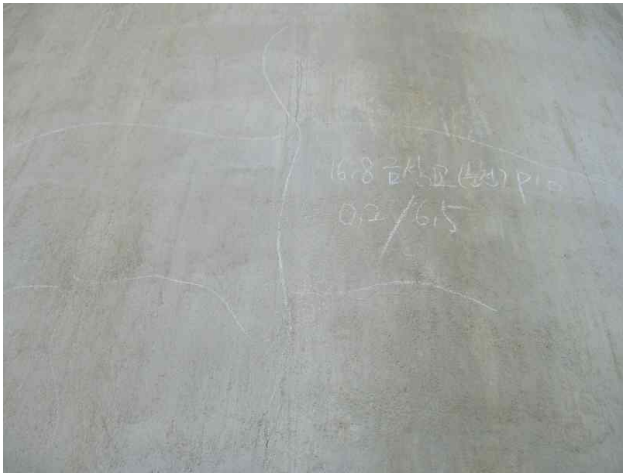
| 현 황 | ◦P10 교각 기둥부 균열 (0.2mm/6.5m) | 현 황 | ◦P11 교각 코핑부 박리 |
| 원 인 | ◦건조수축 및 온도변화 | 원 인 | ◦지속적인 외부 우수유입 |

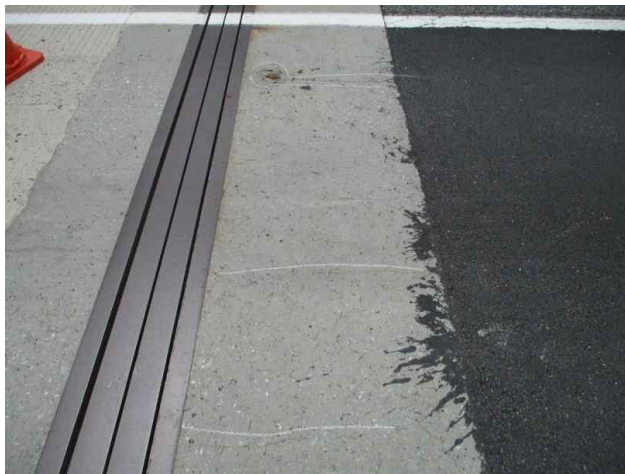
| 현 황 | ◦A2 신축이음장치 후타재 균열<br>(0.4mm/0.7m, 3EA) | 현 황 | ◦A2 신축이음장치 차수판 볼트탈락 |
| 원 인 | ◦건조수축 및 온도변화 | 원 인 | ◦장기공용 증가 및 주행차량 진동 |

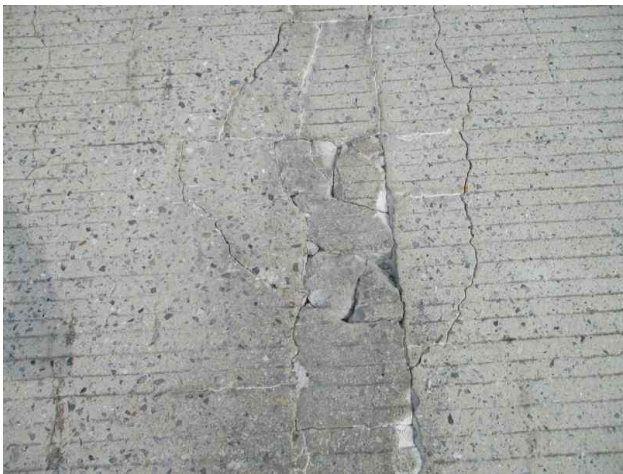
| 현 황 | ◦S1 교면포장 균열 (0.3mm/0.5m) | 현 황 | ◦S1 교면포장 균열 (0.3mm/0.5m) |
| 원 인 | ◦건조수축 및 온도변화 | 원 인 | ◦건조수축 및 온도변화 |

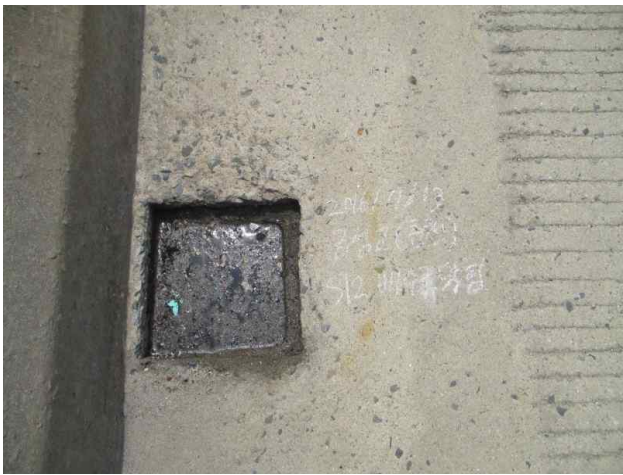
| 현 황 | ◦S12 배수구 막힘 | 현 황 | ◦S3 배수관 지지대 파손 |
| 원 인 | ◦공용기간 증가에 따른 이물질퇴적 | 원 인 | ◦공용기간 증가, 중차량의 진동 |
