## 제7장

# 보수 · 보강 및 유지관리방안

## 제7장 보수 · 보강 및 유지관리방안

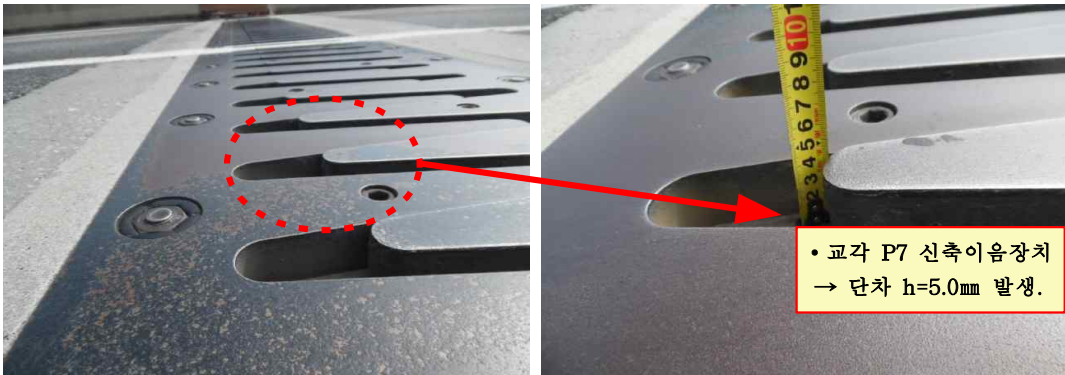
| 구 분 | 중점 유지관리 항목 - 신축이음장치 단차 |
|---|---|
| 신축이음 | <ul style="list-style-type: none"> <li>신축이음장치에 발생한 부식은 지속적인 주의관찰이 필요하며, 후타재 균열 중에 폭0.5mm 균열이 조사되었으며, 내구성확보를 위해 주입보수가 필요함.</li> <li>P7 교각에 설치된 신축이음장치 본체부에서 단차 h=5.0mm 조사되었으며, 이는 신축이음설치 시 레벨 오차로 판단됨.</li> </ul> |
| | <p>• 교각 P7 신축이음장치<br/>→ 단차 h=5.0mm 발생.</p> |

| 구 분 | 중점 유지관리 항목 - 신축이음장치 단차 |
|---|---|
| | <ul style="list-style-type: none"> <li>신축이음 단차는 차량주행 중 운전자의 불편함을 줄 수 있으므로 지속적인 점검을 통해 단차의 변화 여부 확인이 필요할 것으로 판단됨.</li> </ul> |

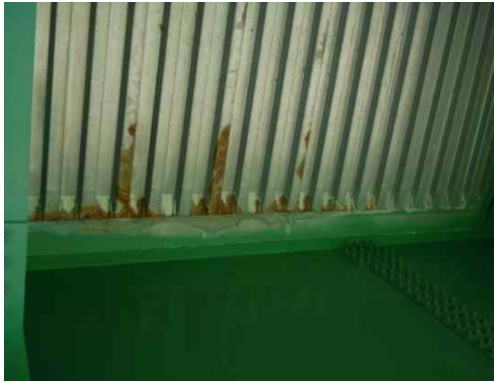
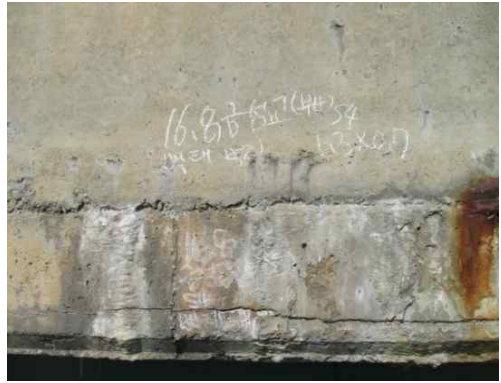
| 구 분 | 중점 유지관리 항목 - 신축이음장치 단차 | |
|---|---|---|
| 바닥판하면 | <ul style="list-style-type: none"> <li>내측 바닥판하면은 데크 플레이트로 시공되어 있으며, 전반적으로 변형없이 양호한 상태이나, 일부 데크 플레이트 부식 등이 조사됨.</li> <li>전 구간 바닥판 측면에 손상규모가 작은 백태, 박리 등이 발생함.</li> </ul> | |

| 구 분 | 중점 유지관리 항목 - 신축이음장치 단차 | |
|---|---|---|
| | <ul style="list-style-type: none"> <li>데크 플레이트 부식은 장기공용 증가로 인해 발생한 손상으로 단면감소는 없는 것으로 확인되었으며, 발생한 부식에 대해 채도장 등 보수를 실시하기 보다는 보수·보강 우선 순위로 선정하여 적극적인 유지관리가 필요함.</li> <li>바닥판 측면에 발생한 백태, 박리는 콘크리트 표면에 발생한 미세균열부에 외부 우수 유입으로 인해 발생한 것으로 표면보수가 필요한 것으로 판단됨.</li> </ul> | |

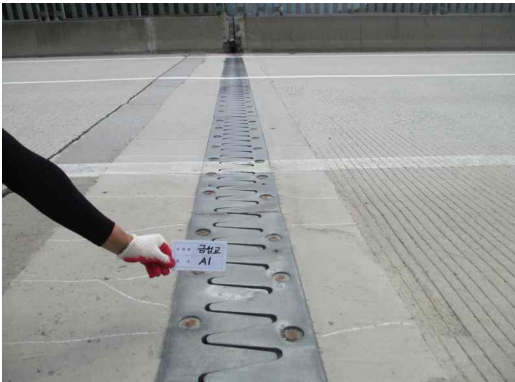
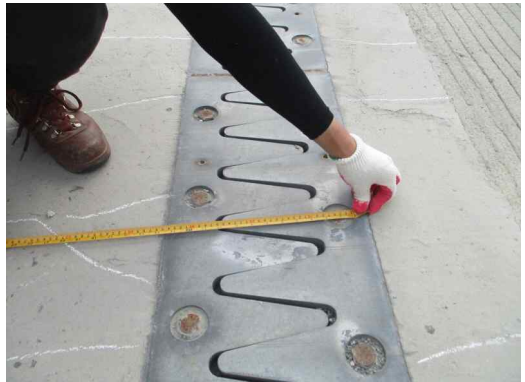
| 구 분 | 중점 유지관리 항목 - 신축여유량 부족 | |
|---|---|---|
| 신축이음장치 | <ul style="list-style-type: none"> <li>시공 시 시공불량(설치 시 온도 미반영)과 공용기간 증가에 따른 이물질퇴적으로 인해 거동 미흡 등 복합적인 원인으로 A1 신축이음장치 신축여유량이 부족한 것으로 평가됨.</li> <li>신장 여유량이 부족하여 온도에 의한 바닥판 팽창 시 신축이음장치에 응력집중으로 후 타재, 교대 흙벽, 바닥판 단부에도 2차적인 손상이 발생 할 수 있으나, 현 상태에서 추가적인 손상이 발생하지 않았으며, 단순히 신축이음장치 교체보다는 지속적인 점검을 통해 주의관찰이 필요할 것으로 판단됨.</li> </ul> | |

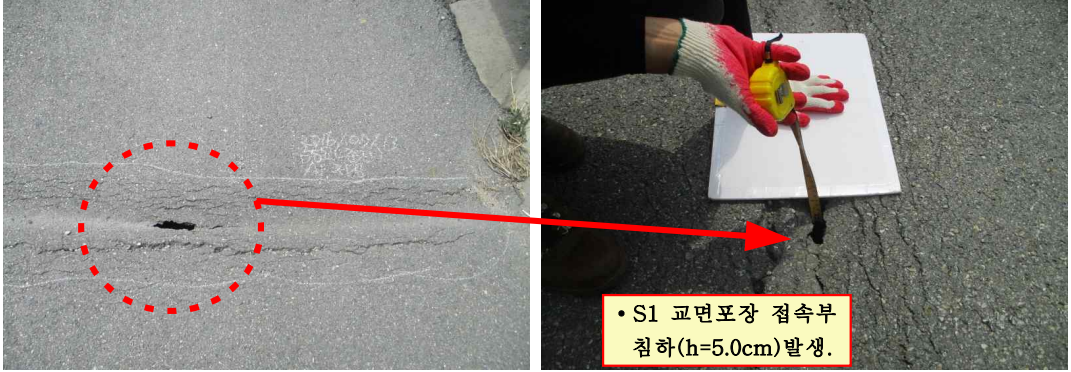
| 구 분 | 중점 유지관리 항목 - 교면포장 접속부 침하 |
|---|---|
| 교면포장 | <ul style="list-style-type: none"> <li>S1 교면포장 접속부에서 발생한 침하(h=5.0cm)는 날개벽 뒷채움 시 다짐불량, 아스콘 품질미흡, 시공불량, 온도영향 등 복합적인 원인으로 추정됨.</li> <li>발생한 침하로 인해 현 상태에서 추가적인 손상이 발생하지 않았음.</li> </ul> |
| | <p>• S1 교면포장 접속부 침하(h=5.0cm)발생.</p> |

| 구 분 | 중점 유지관리 항목 - 교면포장 접속부 침하 |
|---|---|
| | <ul style="list-style-type: none"> <li>추후 점검 시 지속적인 유지관찰을 통해 교대 전면 및 흉벽, 날개벽에 2차적인 손상 발생 여부확인이 필요할 것으로 판단됨.</li> </ul> |

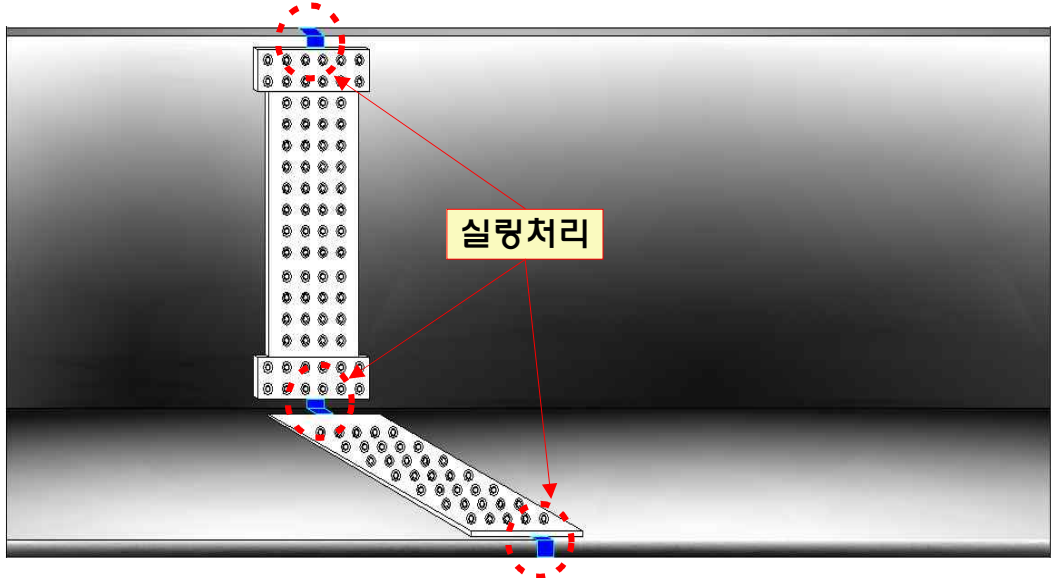
| 구 분 | 중점 유지관리 항목 - 강박스 스플라이스 상·하단 실링처리 |
|---|---|
| 거더 | <p>실링처리</p> |

| 구 분 | 중점 유지관리 항목 - 강박스 스플라이스 상·하단 실링처리 |
|---|---|
| | <p>→ 상기 그림과 같이 실링처리를 실시하여 거더 내부측으로 우수 유입을 차단하는 것이 적절한 것으로 판단되며, 설치 후 지속적인 유지관리가 필요.</p> |
