# 제 출 문

한국도로공사 강원본부장 귀하

귀 본부와 2016년 6월 20일자로 계약을 체결한 『남조천교 등 10개소  
정밀안전진단 용역』을 성실히 수행하고 단양대교(부산, 춘천)의 결과를 본  
보고서에 수록하여 부속자료와 함께 제출합니다.

준 공 2016년 12월 26일

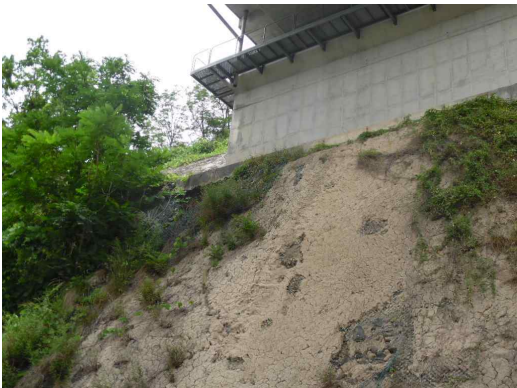
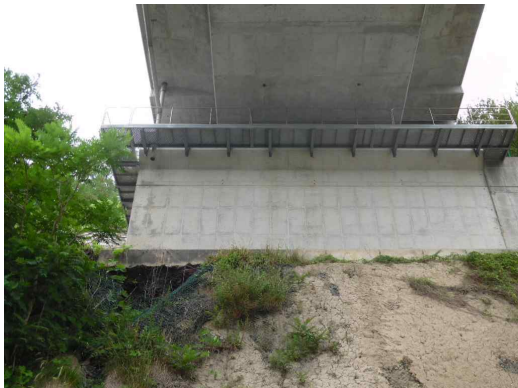
| 구 분 | 중점 유지관리 항목 - 교대 압성토 | |
|---|---|---|
| 교대<br>압성토 | <ul style="list-style-type: none"> <li>• 교대 A2 압성토 사면은 배수 불량 및 급경사에 의해서 사면침하, 토사유실 등이 조사됨.<br/>→ 장기적으로 외부 노출과 우기 시 많은 양의 우수가 유입되어 일부 침식이 발생된 것으로 판단됨.</li> <li>• 교대 A2측의 압성토 유실은 그 정도가 전도에 영향을 미칠 정도는 아닌 것으로 판단되나, 하부로 단양군 적성명~단양군 단양읍으로 이어지는 군도가 지나고 있어 유실된 토사들로 인한 교통통행에 위험요소를 될 수 있으므로 교대 보호 블록공 설치가 필요할 것으로 판단됨.</li> </ul> | |

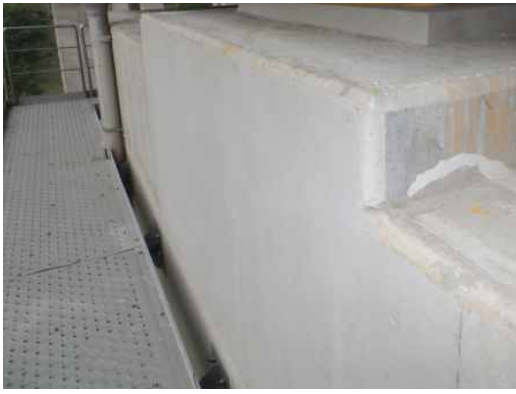
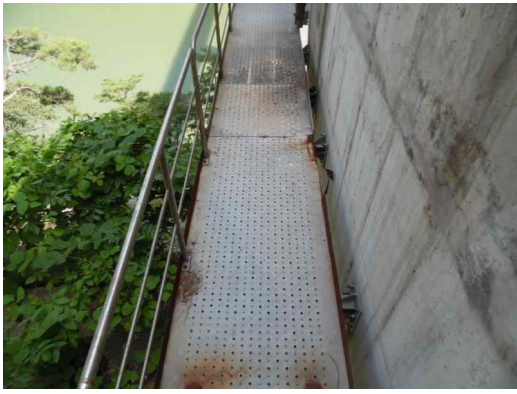
| 구 분 | 중점 유지관리 항목 - 부대시설 |
|---|---|
| 점검로 | <ul style="list-style-type: none"> <li>교대 A2 점검로 발판 부식 발생.<br/>→ 발생한 부식은 장기공용 및 외부 우수유입 등으로 인해 발생한 손상으로 부식정도는 과다 부식은 아닌 것으로 확인됨.</li> <li>점검시설은 점검 시 작업자의 안전과 근접상세 조사가 가능한 시설물로서 지속적인 점검을 통해 강재변형 및 파손이 발생하지 않도록 유지관찰이 필요함.</li> </ul> <div style="display: flex; justify-content: space-around;"> </div> |

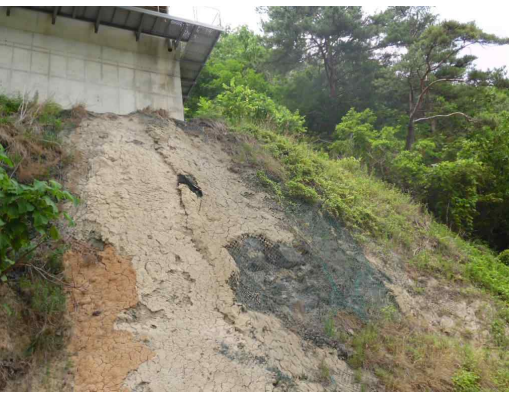
| 구 분 | 중점 유지관리 항목 - 교대 압성토 |
|---|---|
| 교대 압성토 | <ul style="list-style-type: none"> <li>교대 A2 압성토 사면은 배수 불량 및 급경사에 의해서 사면침하, 토사유실 등이 조사됨.<br/>→ 장기적으로 외부 노출과 우기 시 많은 양의 우수가 유입되어 일부 침식이 발생된 것으로 판단됨.</li> <li>교대 A2측의 압성토 유실은 그 정도가 전도에 영향을 미칠 정도는 아닌 것으로 판단되나, 하부로 단양군 적성명~단양군 단양읍으로 이어지는 군도가 지나고 있어 유실된 토사들로 인한 교통통행에 위험요소를 될 수 있으므로 교대 보호 블록공 설치 필요할 것으로 판단됨.</li> </ul> <div style="text-align: center;"> </div> |
