## **제3장 현장조사 및 시험**

### 3.1 개 요

단양대교(부산, 춘천)는 설계하중 DB-24(DL-24)의 고속국도 교량으로서, 2001년에 준공되어 약 15년정도 공용 중에 있으며, 충청북도 단양군 단성면 하방리(중앙선, 이점 252.32 km)에 위치하고 있는 방향별 편도 2차로 교량이다.

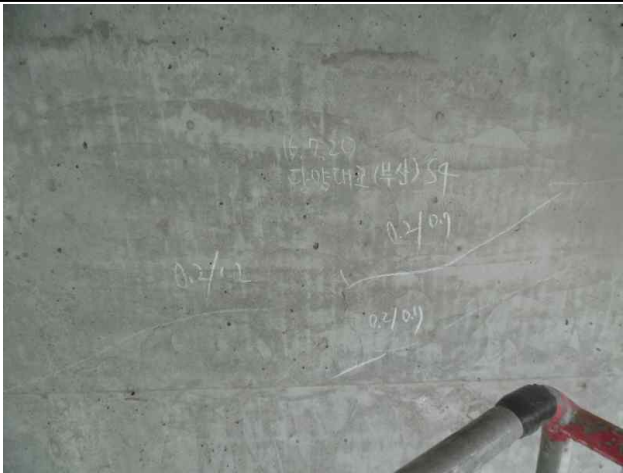
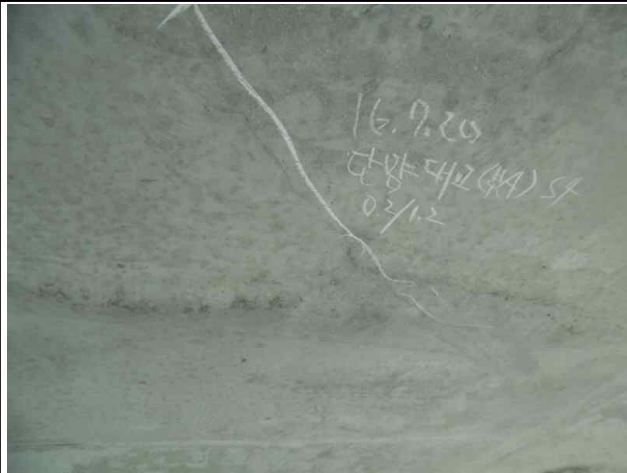
| 현황 | ◦S4 거더 복부 사방향 균열 (0.2mm) | 현황 | ◦S4 거더 복부 사방향 균열 (0.2mm) |
| 원인 | ◦시공초기 균열 | 원인 | ◦시공초기 균열 |

- 복부 외부에 발생한  $cw=0.1\sim0.3\text{mm}$ 의 사방향 균열은 발생 형태 및 위치상으로 전단 균열 형태를 보이고 있으나, 이 손상은 상·하부 정착단에서 프리스트레스 도입 초기 (강선 인장시) 긴장력과 시공초기 가설 후에 발생한 시공초기 균열로 판단된다.
- 캔틸레버 바닥판에 누수흔적 및 백태가 발생하였으며, 외측 캔틸레버하면에서 국부적으로 조사되었다. 이는 상부 배수구 막힘에 의한 부분적인 체수의 영향으로 배수구 주변

| 대책 | ◦지속관찰 | 대책 | ◦지속관찰 |

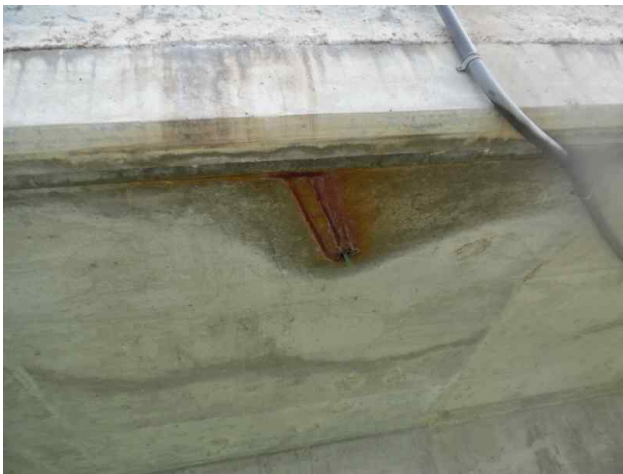
| 현황 | ◦S2 캔틸레버 하면 백태 | 현황 | ◦S4 캔틸레버 측면 백태 |
| 원인 | ◦배수구 주변 누수 | 원인 | ◦방호벽 기초 다짐불량 |

| 대책 | ◦지속관찰 | 대책 | ◦표면보수 |

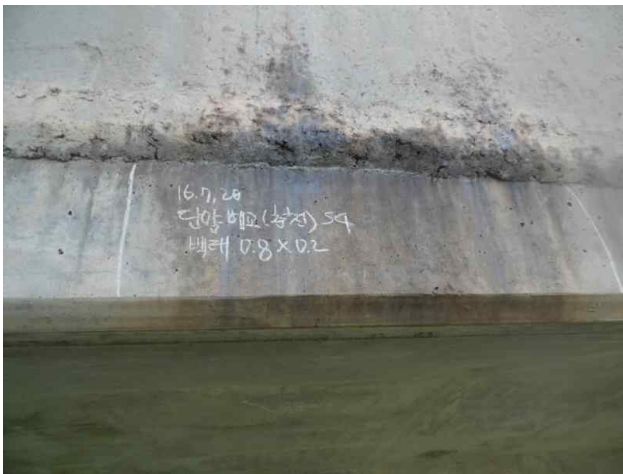
- 캔틸레버 바닥판 하면은 방호벽 기초와 교면포장 경계면에서 상대적으로 다짐이 불량하거나 아스콘 마모가 진행된 미세한 틈으로 우수가 유입되어 누수흔적 및 백태가 발생한 것으로 판단된다.
- 백태는 콘크리트 중의 가용성분이 수분에 용해되어 표면에 석출된 백색의 침전물로서 균열선을 따라 나타나는 선상백태와 광범위한 면적으로 표출되는 면백태로 구분되며 경년열화로 나타나는 경우가 대부분이지만 시공초기에서도 관찰되는 열화현상이다. 노후화로 인한 면백태나 누수를 동반하는 백태는 품질저하가 확인하지만 본 구조물에서 나타나는 백태는 이러한 특징을 나타내지 않는다. 따라서 보수의 시급성을 요하지는 않지만 장기적인 내구성저하 방지를 위해 표면보수가 필요하다.
- 전차진단(2012년)시 조사된 내용과 비교할 때, 기 진단시 조사된 PSC Box 외부의 손상은 일부 보수된 상태로써, 일부 공용에 따른 손상증가 및 조사누락 등으로 조사되었다.

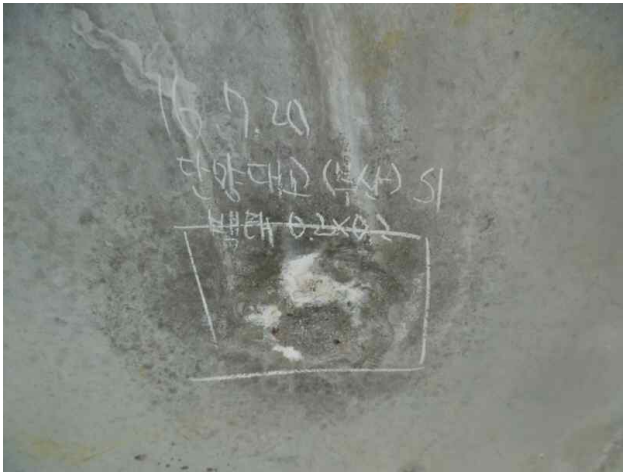
| 현황 | ◦S1 캔틸레버 하면 백태 | 현황 | ◦S1 캔틸레버 하면 누수흔적 및 백태 |
| 원인 | ◦기보수부 우수유입 | 원인 | ◦기 보수부 우수유입 |

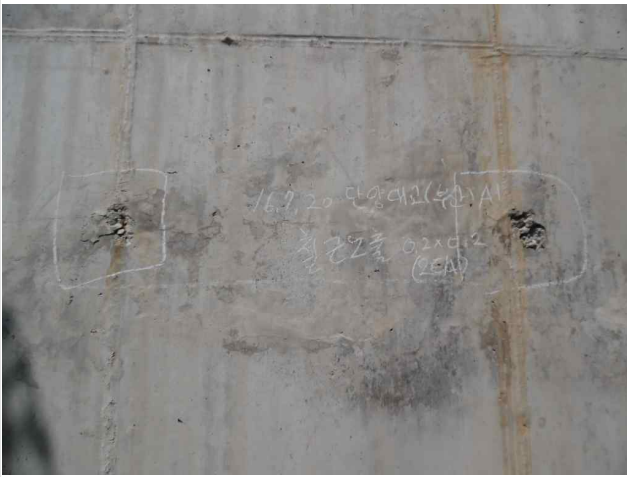
| 현 황 | ◦교대 A1 측면 철근노출 | 현 황 | ◦교대 A1 앵커볼트 마감불량 |
| 원 인 | ◦피복두께 부족 | 원 인 | ◦마감불량 |

| 대 책 | ◦단면보수(방청) | 대 책 | ◦주의관찰 |

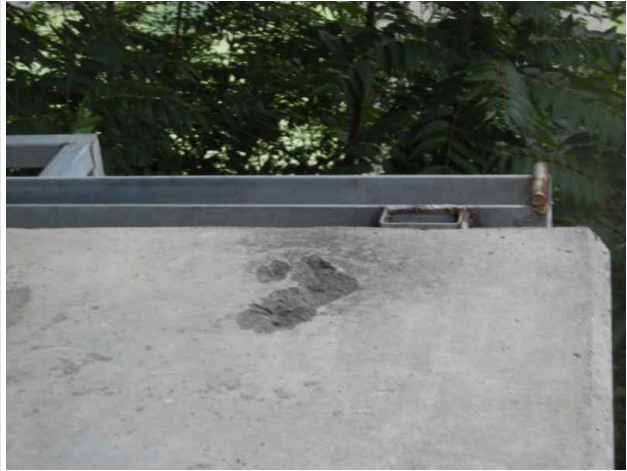
| 현 황 | ◦교대 A1 상면 단면파손 | 현 황 | ◦교대 A1 측면 망상균열 |
| 원 인 | ◦외부 충격하중 | 원 인 | ◦양생시 표면 건조수축 |

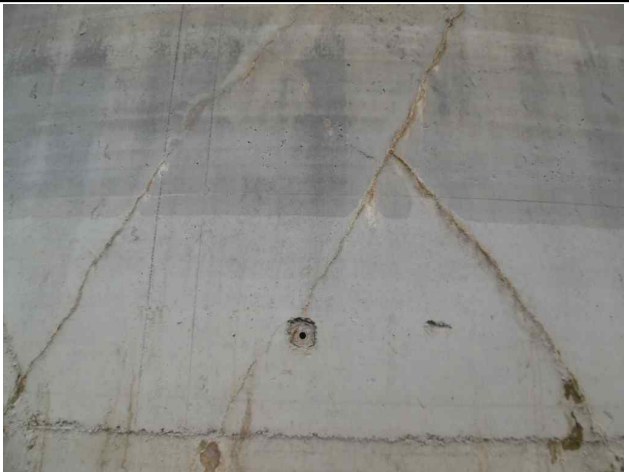
| 현 황 | ◦P1 코핑 상부 박리 | 현 황 | ◦P2 기초부 균열 |
| 원 인 | ◦보수공사 미흡 | 원 인 | ◦시공초기에 발생된 균열 |

| 대 책 | ◦단면보수 | 대 책 | ◦주입보수 |

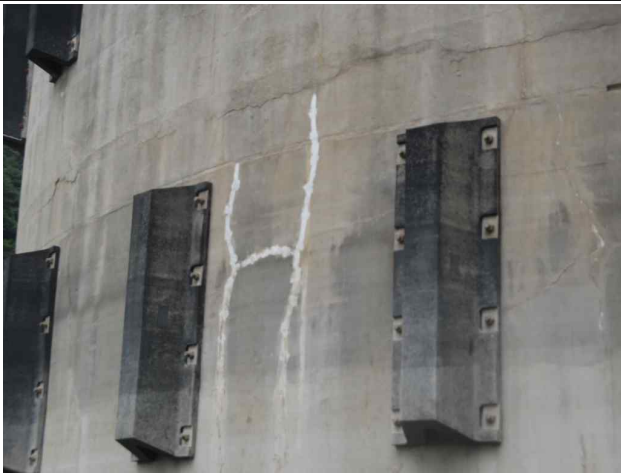
| 현 황 | ◦P2 수직균열 보수상태 | 현 황 | ◦P5 후면부 표면불량 (A=1.00m <sup>2</sup> ) |
| 원 인 | ◦시공초기에 발생된 균열 | 원 인 | ◦시공시 다짐불량 |

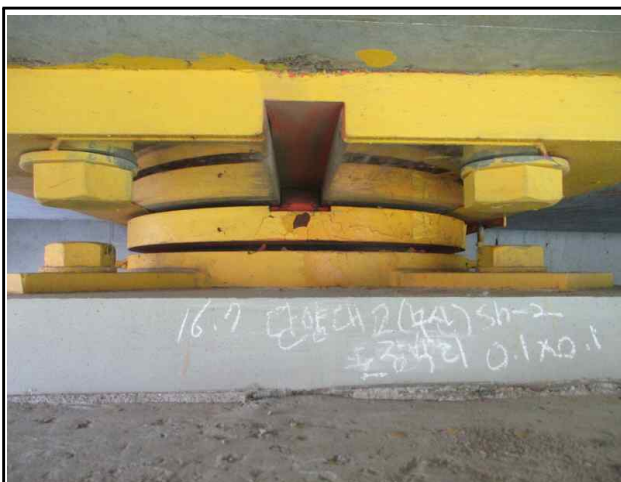
| 현 황 | ◦P1-Sh2 받침부식 |
| 원 인 | ◦장기공용 |

| 대 책 | ◦받침 재도장 |

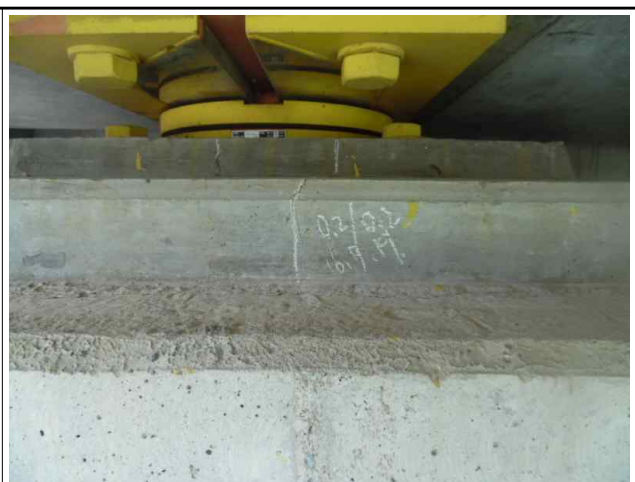
| 현 황 | ◦P1-Sh1 받침콘크리트 균열 |
| 원 인 | ◦건조수축 |

| 대 책 | ◦표면보수 |

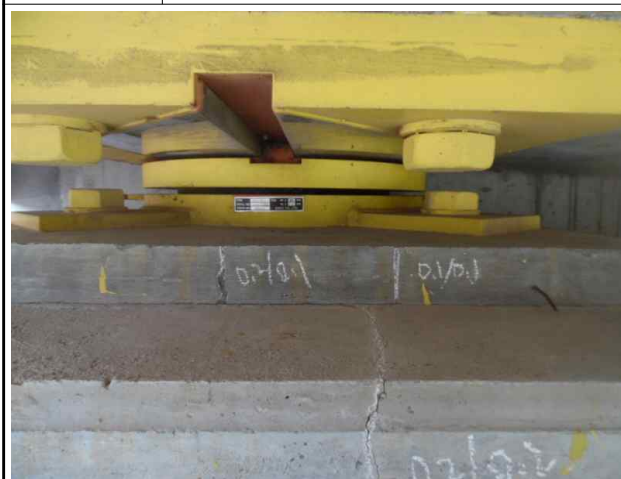
| 현 황 | ◦P1-Sh1 받침콘크리트 균열재료분리 |
| 원 인 | ◦건조수축 |

| 대 책 | ◦표면보수 |

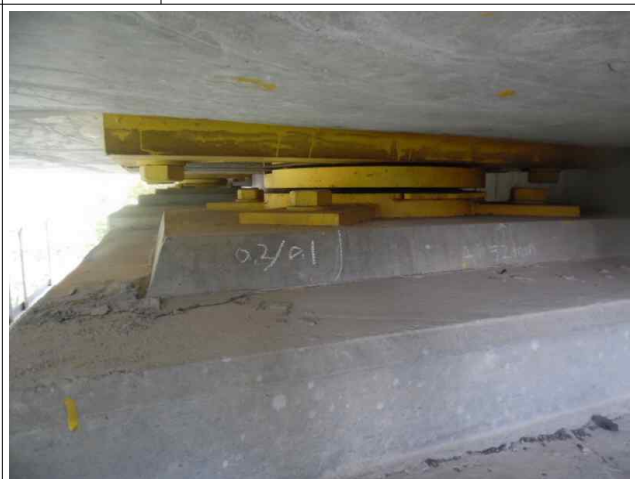
| 현 황 | ◦A1-Sh1 받침물탈 균열 |
| 원 인 | ◦건조수축 |

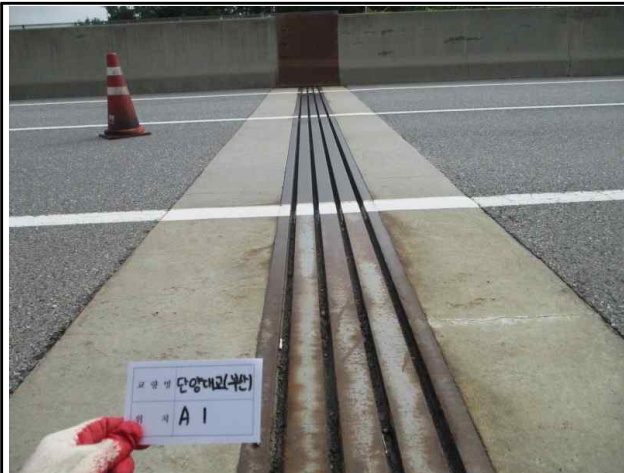
현 황 : A1 신축이음장치 본체부식  
원 인 : 경년열화  
대 책 : 지속관찰

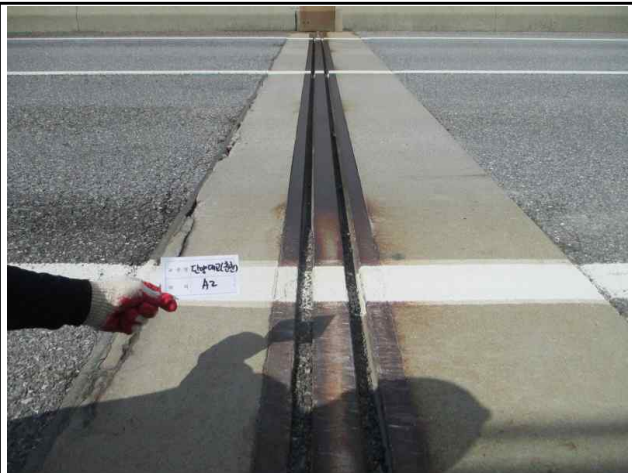
현 황 : A2 신축이음장치 본체부식  
원 인 : 경년열화  
대 책 : 지속관찰

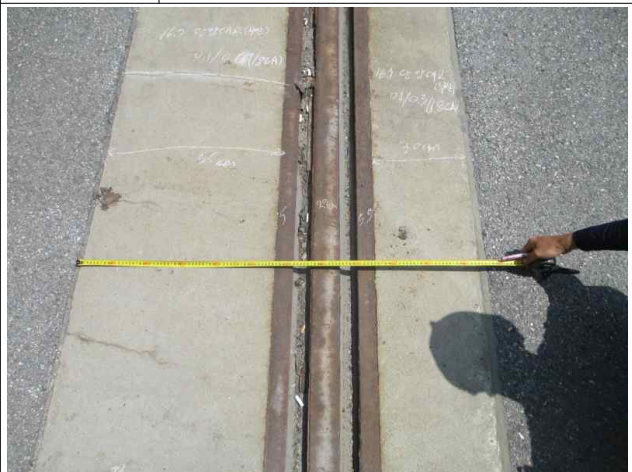
현 황 : 신축이음(A2) 후타재 균열, 토사퇴적  
원 인 : 경년열화 및 차량충격  
대 책 : 주의관찰 및 청소

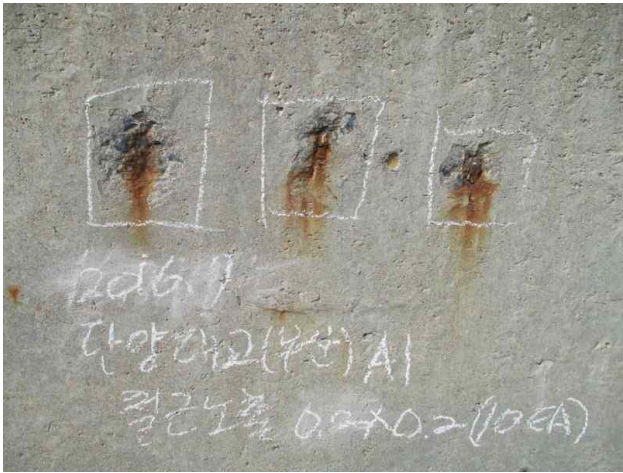
| 현 황 | 철근노출 | 현 황 | 단면파손 |
| 원 인 | 피복두께 부족 | 원 인 | 외부충격 |

| 대 책 | 단면보수(방청) | 대 책 | 단면보수 |

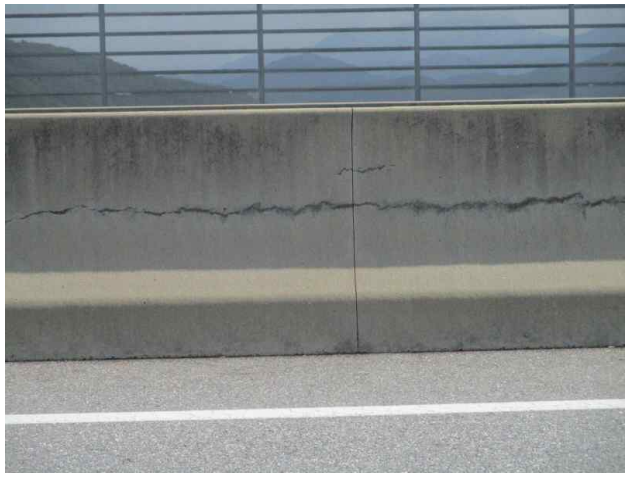
| 현 황 | 균열부 백태 | 현 황 | 박락(S4) |
| 원 인 | 균열부 우수유입 | 원 인 | 외부 충격 |

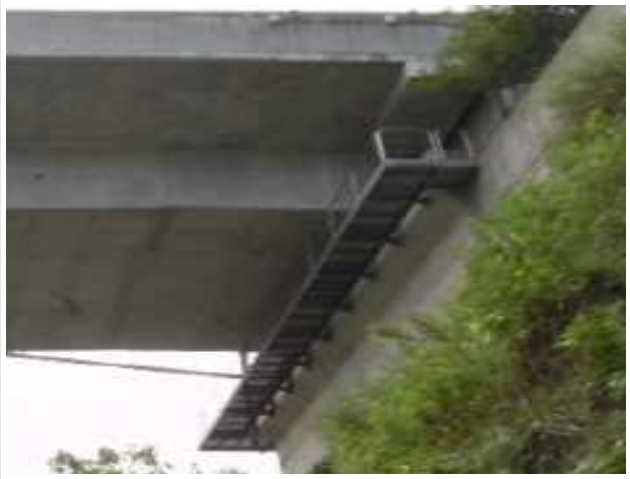
| <p>현 황      점검로 상태양호(A1)</p> | <p>현 황      점검로 상태양호</p> |

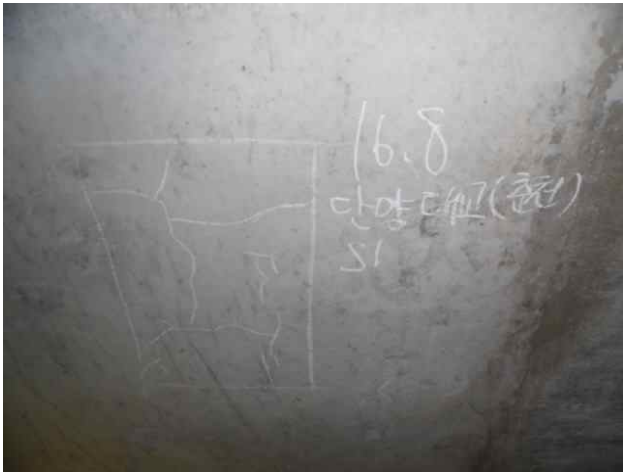
| 현 황 | ◦S1-상부플랜지 망상균열 | 현 황 | ◦S2-복부 박락 |
| 원 인 | ◦시공시 건조수축 | 원 인 | ◦외부 충격 |

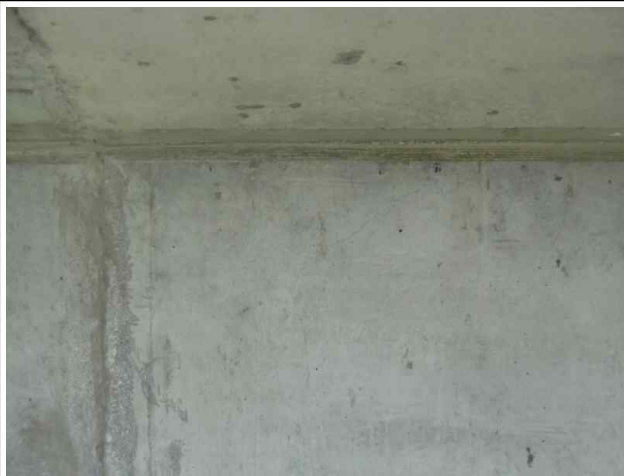
| 현 황 | ◦S1 거더 복부 사방향 균열 (0.2mm) | 현 황 | ◦S3 거더 복부 사방향 균열 (0.2mm) |
| 원 인 | ◦시공초기 균열 | 원 인 | ◦시공초기 균열 |

| 대 책 | ◦지속관찰 | 대 책 | ◦지속관찰 |

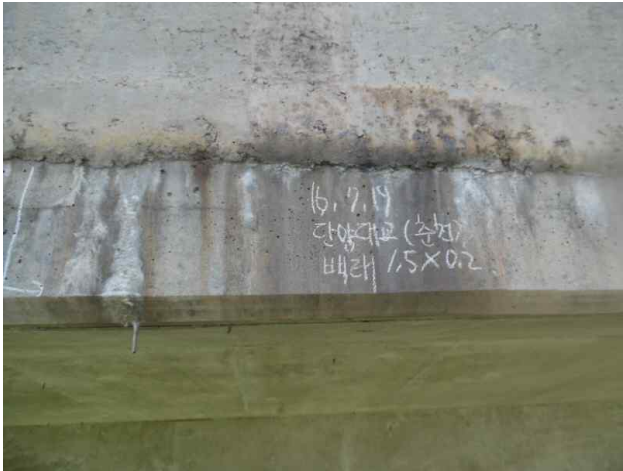
| 현 황 | ◦S5 캔틸레버 측면 백태 | 현 황 | ◦S2 하부플랜지 상태 |
| 원 인 | ◦방호벽 기초 다짐불량 | | |

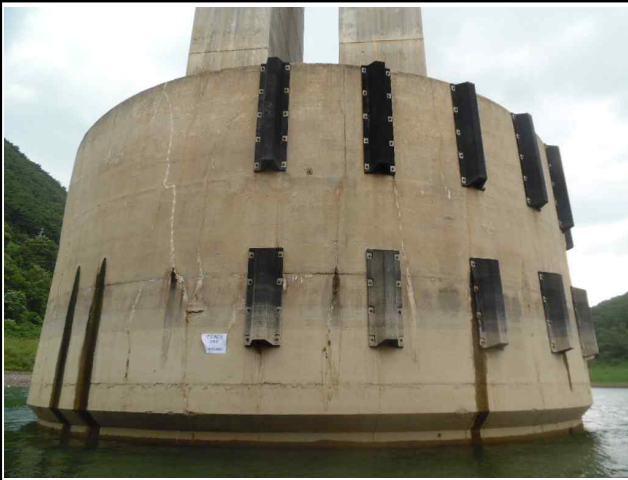
| 현 황 | ◦P3 기초부 균열 | 현 황 | ◦P2 기초부 균열 |
| 원 인 | ◦시공초기에 발생된 균열 | 원 인 | ◦시공초기에 발생된 균열 |

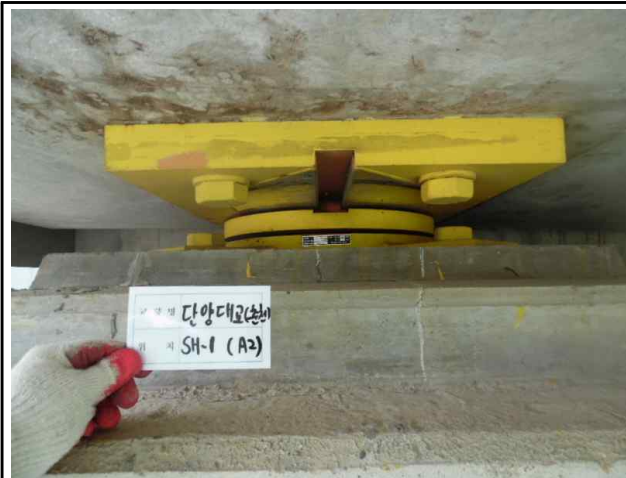
| 일방향(교축) A2-Sh1 | | 일방향(교축) A2-Sh2 | |

| 일방향(교축) A2-Sh1 | | 일방향(교축) A2-Sh2 | |
|---|---|---|---|
| 현 황 | ◦반침콘크리트 균열 | 현 황 | ◦반침콘크리트 균열 |

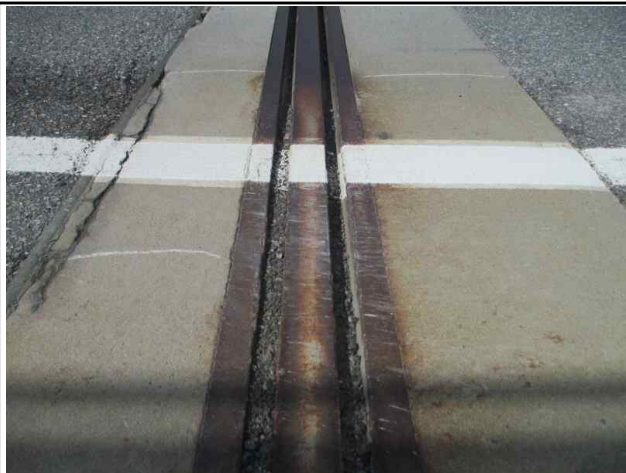
| 현황 | ◦A2 신축이음장치 본체부식 | 현황 | ◦A1 신축이음장치 본체부식 |
| 원인 | ◦경년열화 | 원인 | ◦경년열화 |

| 대책 | ◦지속관찰 | 대책 | ◦지속관찰 |

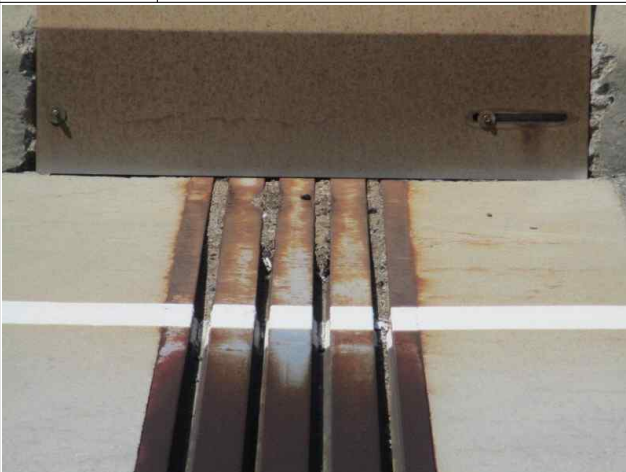
| 현황 | ◦신축이음(A1) 토사퇴적 | 현황 | ◦신축이음(A2) 후타재 균열, 토사퇴적 |
| 원인 | ◦이물질 퇴적 | 원인 | ◦경년열화 및 차량충격 |

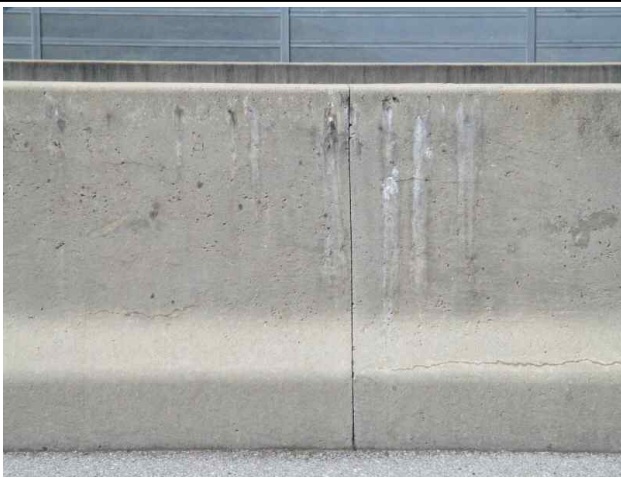
| 현 황 | 균열부 백태 | 현 황 | 방풍벽 파손 |
| 원 인 | 균열부 우수유입 | 원 인 | 외부충격 |

| 대 책 | 주입보수 | 대 책 | 주의관찰 |

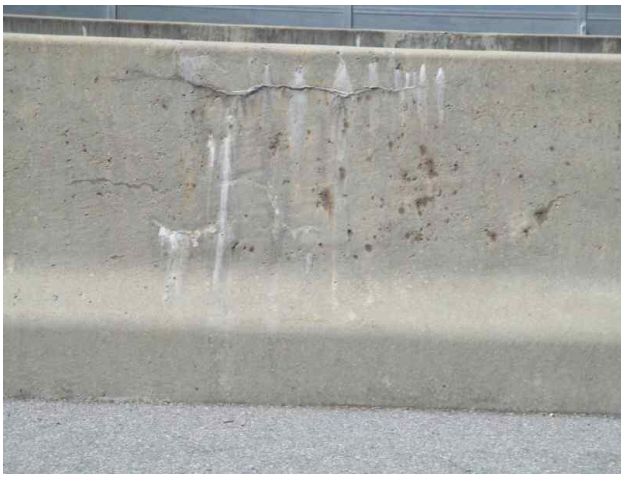
| 현 황 | 균열부 백태 | 현 황 | 방호벽 보수상태 |
| 원 인 | 균열부 우수유입 | 원 인 | |
