남조천교(부산) 교면포장 S1

| 용 의 명 | | 남도천교 등 12개소 정밀안전진단 용역 | | 도면번호 | 001 |

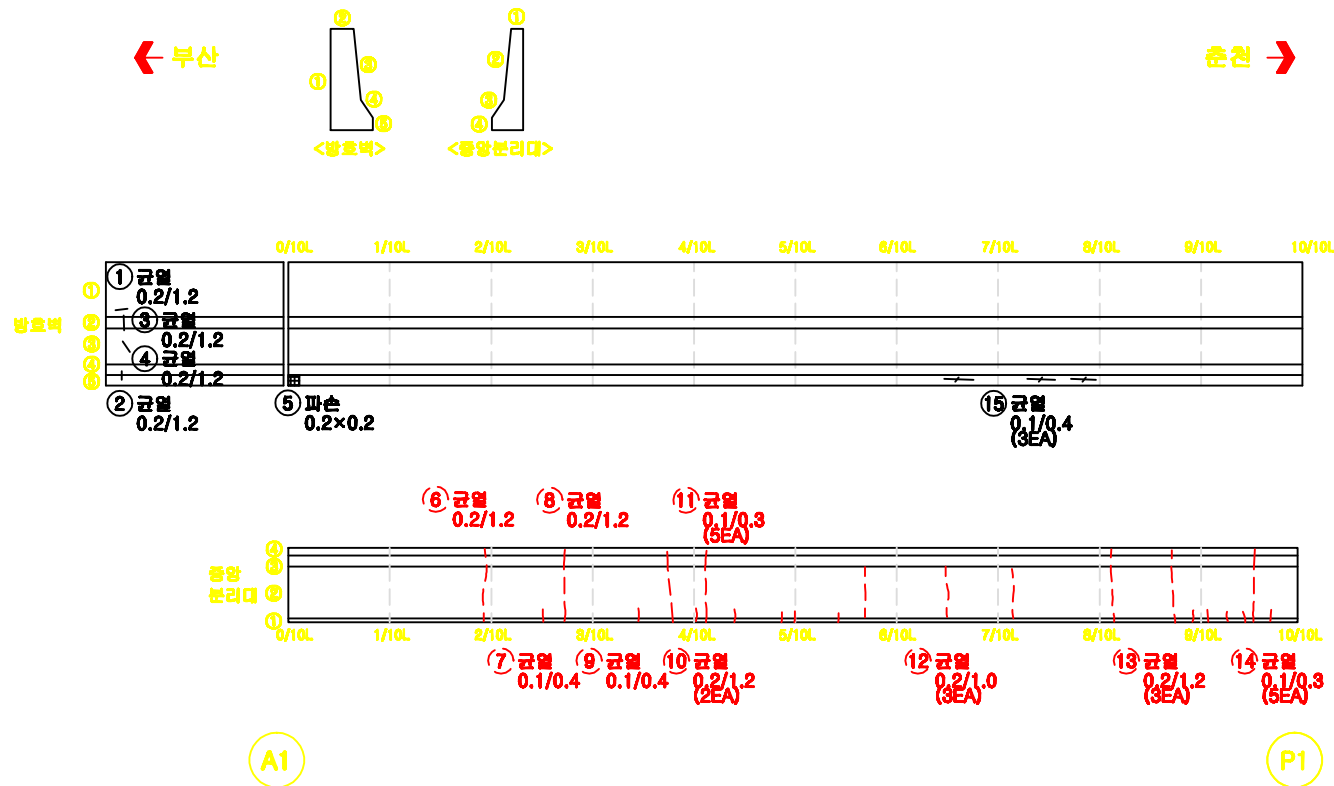
남조천교(부산) 방호벽, 중앙분리대 S1

| 번호 | 계측년도 | 손상내용 | 결함정도 | | | | | | 보수<br>회합 | 비고 |
|---|---|---|---|---|---|---|---|---|---|---|
| 1 | 2010 | 균열 | 0.2 | 1.2 | | 1.20 | m | 1 | | 신규 |
| 2 | 2010 | 균열 | 0.2 | 1.2 | | 1.20 | m | 1 | | 신규 |
| 3 | 2010 | 균열 | 0.2 | 1.2 | | 1.20 | m | 1 | | 신규 |
| 4 | 2010 | 균열 | 0.2 | 1.2 | | 1.20 | m | 1 | | 신규 |
| 6 | 2011 | 균열 | 0.2 | 1.2 | | 1.20 | m | 1 | | 기존 |
| 7 | 2011 | 균열 | 0.1 | 0.4 | | 0.40 | m | 1 | | 기존 |
| 8 | 2011 | 균열 | 0.2 | 1.2 | | 1.20 | m | 1 | | 기존 |
| 9 | 2011 | 균열 | 0.1 | 0.4 | | 0.40 | m | 1 | | 기존 |
| 10 | 2011 | 균열 | 0.2 | 1.2 | | 2.40 | m | 2 | | 기존 |
| 11 | 2011 | 균열 | 0.1 | 0.3 | | 1.50 | m | 5 | | 기존 |
| 12 | 2011 | 균열 | 0.2 | 1.0 | | 3.00 | m | 3 | | 기존 |
| 13 | 2011 | 균열 | 0.2 | 1.2 | | 3.60 | m | 3 | | 기존 |
| 14 | 2011 | 균열 | 0.1 | 0.3 | | 1.50 | m | 5 | | 기존 |
| 15 | 2010 | 균열 | 0.1 | 0.4 | | 1.20 | m | 3 | | 신규 |

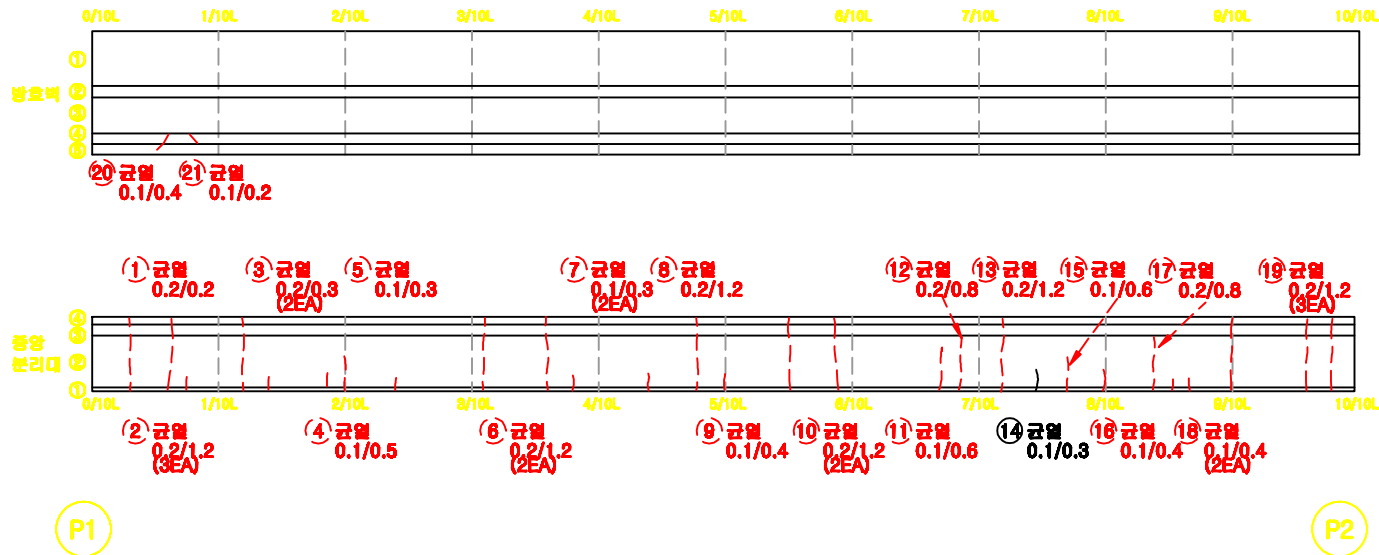
# 남조천교(부산) 방호벽, 중앙분리대 S2

| 번호 | 작성<br>년도 | 손상내용 | 결함정도 | | | | 보수<br>량 | 비고 |
|---|---|---|---|---|---|---|---|---|
| 1 | 2011 | 균열 | 0.2 | 0.2 | | 0.20 | m | 1 |
| 2 | 2011 | 균열 | 0.2 | 1.2 | | 3.60 | m | 3 |
| 3 | 2011 | 균열 | 0.2 | 0.3 | | 0.60 | m | 2 |
| 4 | 2011 | 균열 | 0.1 | 0.5 | | 0.50 | m | 1 |
| 5 | 2011 | 균열 | 0.1 | 0.3 | | 0.30 | m | 1 |
| 6 | 2011 | 균열 | 0.2 | 1.2 | | 2.40 | m | 2 |
| 7 | 2011 | 균열 | 0.1 | 0.3 | | 0.60 | m | 2 |
| 8 | 2011 | 균열 | 0.2 | 1.2 | | 1.20 | m | 1 |
| 9 | 2011 | 균열 | 0.1 | 0.4 | | 0.40 | m | 1 |
| 10 | 2011 | 균열 | 0.2 | 1.2 | | 2.40 | m | 2 |
| 11 | 2011 | 균열 | 0.1 | 0.6 | | 0.60 | m | 1 |
| 12 | 2011 | 균열 | 0.2 | 0.8 | | 0.80 | m | 1 |
| 13 | 2011 | 균열 | 0.2 | 1.2 | | 1.20 | m | 1 |
| 14 | 2016 | 균열 | 0.1 | 0.3 | | 0.30 | m | 1 |
| 15 | 2011 | 균열 | 0.1 | 0.6 | | 0.60 | m | 1 |
| 16 | 2011 | 균열 | 0.1 | 0.4 | | 0.40 | m | 1 |
| 17 | 2011 | 균열 | 0.2 | 0.8 | | 0.80 | m | 1 |
| 18 | 2011 | 균열 | 0.1 | 0.4 | | 0.80 | m | 2 |
| 19 | 2011 | 균열 | 0.2 | 1.2 | | 3.60 | m | 3 |
| 20 | 2011 | 균열 | 0.1 | 0.4 | | 0.40 | m | 1 |
| 21 | 2011 | 균열 | 0.1 | 0.2 | | 0.20 | m | 1 |

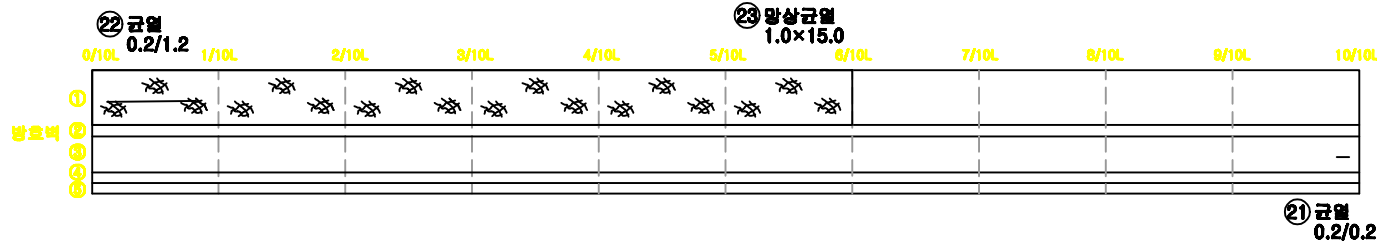
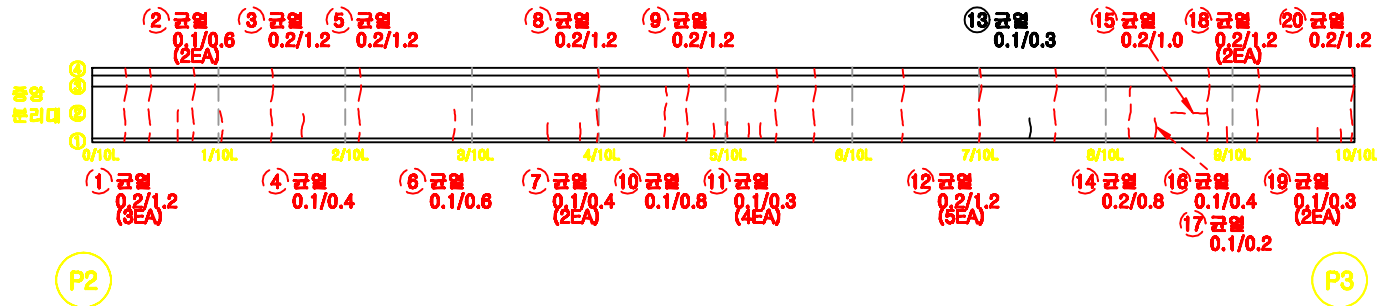
# 남조천교(부산) 방호벽, 중앙분리대 S3

| 번호 | 작성년도 | 손상내용 | 결함정도 | | | | | 보수물량 | 비고 |
|---|---|---|---|---|---|---|---|---|---|
| 1 | 2011 | 균열 | 0.2 | 1.2 | | 3.60 | m | 3 | 기존 |
| 2 | 2011 | 균열 | 0.1 | 0.6 | | 1.20 | m | 2 | 기존 |
| 3 | 2011 | 균열 | 0.2 | 1.2 | | 1.20 | m | 1 | 기존 |
| 4 | 2011 | 균열 | 0.1 | 0.4 | | 0.40 | m | 1 | 기존 |
| 5 | 2011 | 균열 | 0.2 | 1.2 | | 1.20 | m | 1 | 기존 |
| 6 | 2011 | 균열 | 0.1 | 0.6 | | 0.60 | m | 1 | 기존 |
| 7 | 2011 | 균열 | 0.1 | 0.4 | | 0.80 | m | 2 | 기존 |
| 8 | 2011 | 균열 | 0.2 | 1.2 | | 1.20 | m | 1 | 기존 |
| 9 | 2011 | 균열 | 0.2 | 1.2 | | 1.20 | m | 1 | 기존 |
| 10 | 2011 | 균열 | 0.1 | 0.8 | | 0.80 | m | 1 | 기존 |
| 11 | 2011 | 균열 | 0.1 | 0.3 | | 1.20 | m | 4 | 기존 |
| 12 | 2011 | 균열 | 0.2 | 1.2 | | 6.00 | m | 5 | 기존 |
| 13 | 2016 | 균열 | 0.1 | 0.3 | | 0.30 | m | 1 | 신규 |
| 14 | 2011 | 균열 | 0.2 | 0.8 | | 0.80 | m | 1 | 기존 |
| 15 | 2011 | 균열 | 0.2 | 1.0 | | 1.00 | m | 1 | 기존 |
| 16 | 2011 | 균열 | 0.1 | 0.4 | | 0.40 | m | 1 | 기존 |
| 17 | 2011 | 균열 | 0.1 | 0.2 | | 0.20 | m | 1 | 기존 |
| 18 | 2011 | 균열 | 0.2 | 1.2 | | 2.40 | m | 2 | 기존 |
| 19 | 2011 | 균열 | 0.1 | 0.3 | | 0.60 | m | 2 | 기존 |
| 20 | 2011 | 균열 | 0.2 | 1.2 | | 2.40 | m | 1 | 기존 |
| 21 | 2016 | 균열 | 0.2 | 0.2 | | 0.20 | m | 1 | 신규 |
| 22 | 2016 | 균열 | 0.2 | 1.2 | | 1.20 | m | 1 | 신규 |
| 23 | 2016 | 양상균열 | 1.0 | 15.0 | | 15.0 | m | 1 | 신규 |

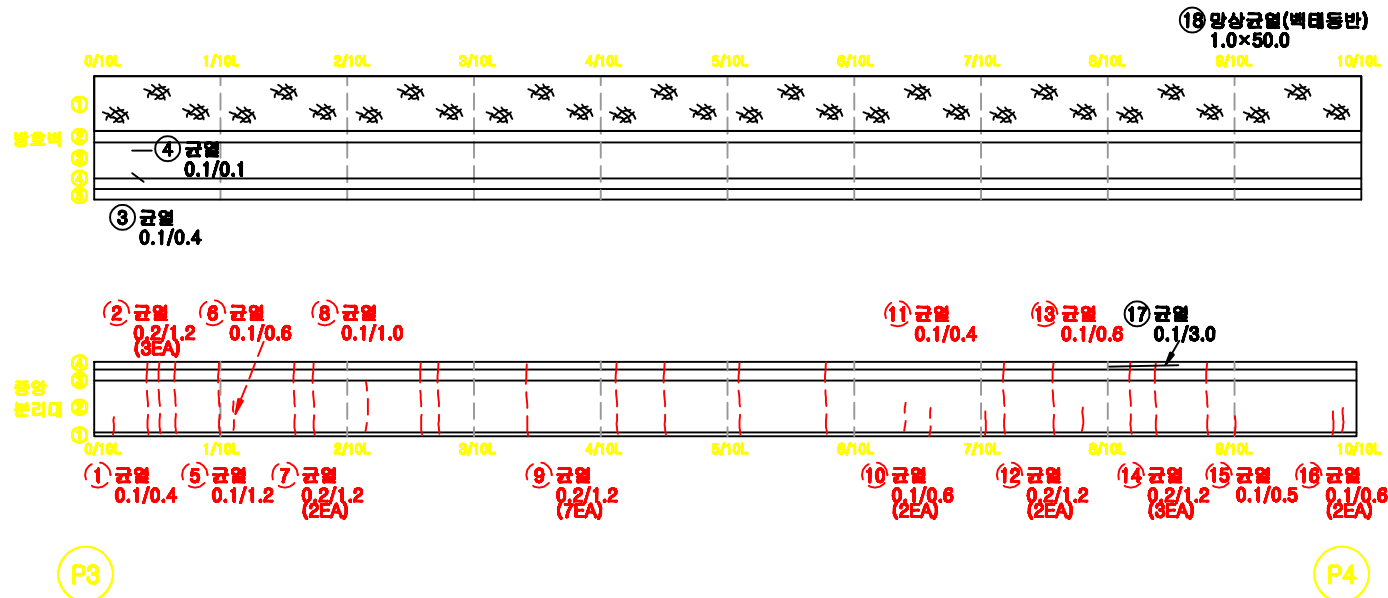
남조천교(부산) 방호벽, 중앙분리대 S4

| 번호 | 계측년도 | 손상내용 | 결함경도 | | | | | | 보수<br>횟수 | 비고 |
|---|---|---|---|---|---|---|---|---|---|---|
| 1 | 2011 | 균열 | 0.1 | 0.4 | | 0.40 | m | 1 | | 기존 |
| 2 | 2011 | 균열 | 0.2 | 1.2 | | 3.60 | m | 3 | | 기존 |
| 3 | 2016 | 균열 | 0.1 | 0.4 | | 0.40 | m | 1 | | 신규 |
| 4 | 2016 | 균열 | 0.1 | 0.1 | | 0.10 | m | 1 | | 신규 |
| 5 | 2011 | 균열 | 0.1 | 1.2 | | 1.20 | m | 1 | | 기존 |
| 6 | 2011 | 균열 | 0.1 | 0.6 | | 0.60 | m | 1 | | 기존 |
| 7 | 2011 | 균열 | 0.2 | 1.2 | | 2.40 | m | 2 | | 기존 |
| 8 | 2011 | 균열 | 0.1 | 1.0 | | 1.00 | m | 1 | | 기존 |
| 9 | 2011 | 균열 | 0.2 | 1.2 | | 8.40 | m | 7 | | 기존 |
| 10 | 2011 | 균열 | 0.1 | 0.6 | | 1.20 | m | 2 | | 기존 |
| 11 | 2011 | 균열 | 0.1 | 0.4 | | 0.40 | m | 1 | | 기존 |
| 12 | 2011 | 균열 | 0.2 | 1.2 | | 2.40 | m | 2 | | 기존 |
| 13 | 2011 | 균열 | 0.1 | 0.6 | | 0.60 | m | 1 | | 기존 |
| 14 | 2011 | 균열 | 0.2 | 1.2 | | 3.60 | m | 3 | | 기존 |
| 15 | 2011 | 균열 | 0.1 | 0.5 | | 0.50 | m | 1 | | 기존 |
| 16 | 2011 | 균열 | 0.1 | 0.6 | | 1.20 | m | 2 | | 기존 |
| 17 | 2016 | 균열 | 0.1 | 3.0 | | 3.00 | m | 1 | | 신규 |
| 18 | 2016 | 양상균열(벽체동반) | 1.0 | 50.0 | | 50.0 | m | 1 | | 신규 |

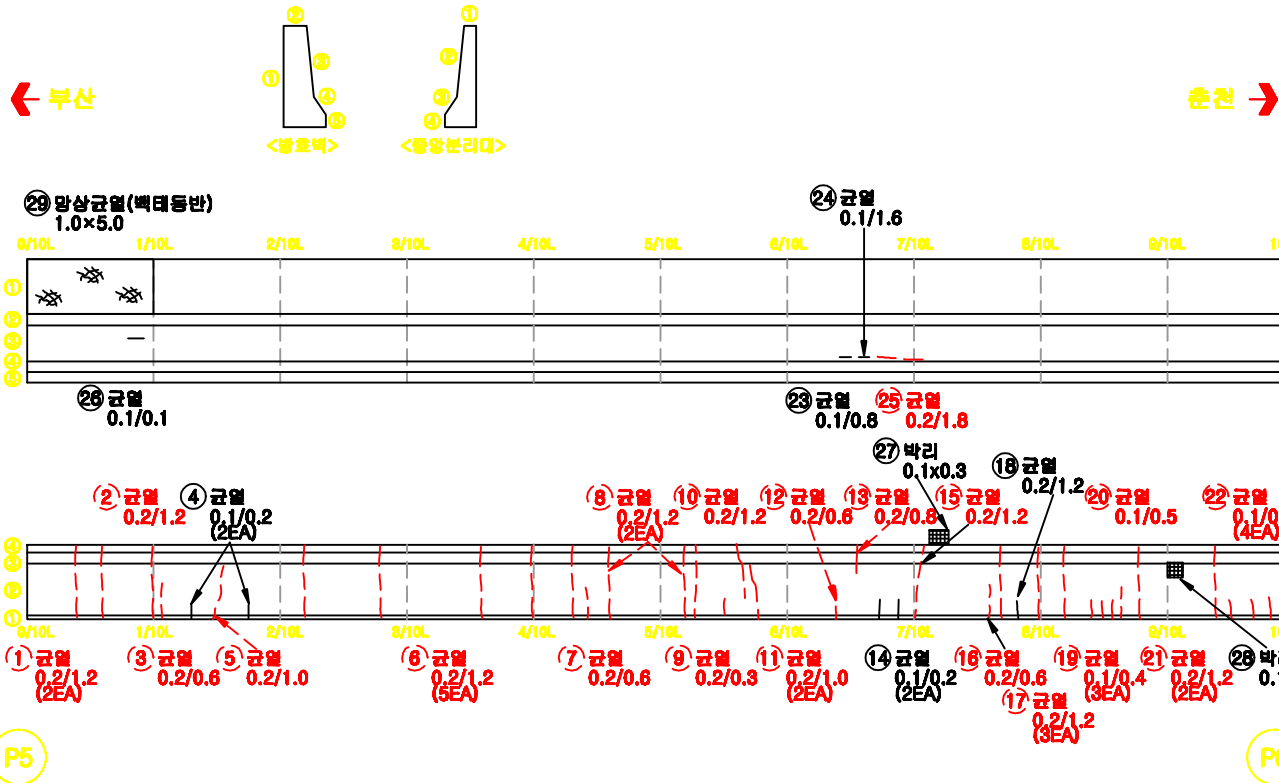
# 남조천교(부산) 방호벽, 중앙분리대 S6

| 번호 | 연도 | 손상내용 | 결함정도 | | | | | 보수<br>물량 | 비고 |
|---|---|---|---|---|---|---|---|---|---|
| 1 | 2011 | 균열 | 0.2 | 1.2 | | 2.40 | m | 2 | 기존 |
| 2 | 2011 | 균열 | 0.2 | 1.2 | | 1.20 | m | 1 | 기존 |
| 3 | 2011 | 균열 | 0.2 | 0.6 | | 0.60 | m | 1 | 기존 |
| 4 | 2016 | 균열 | 0.1 | 0.2 | | 0.40 | m | 2 | 신규 |
| 5 | 2011 | 균열 | 0.2 | 1.0 | | 1.00 | m | 1 | 기존 |
| 6 | 2011 | 균열 | 0.2 | 1.2 | | 2.40 | m | 2 | 기존 |
| 7 | 2011 | 균열 | 0.2 | 0.6 | | 0.60 | m | 1 | 기존 |
| 8 | 2011 | 균열 | 0.2 | 1.2 | | 2.40 | m | 2 | 기존 |
| 9 | 2011 | 균열 | 0.2 | 0.3 | | 0.30 | m | 1 | 기존 |
| 10 | 2011 | 균열 | 0.2 | 1.2 | | 1.20 | m | 1 | 기존 |
| 11 | 2011 | 균열 | 0.2 | 1.0 | | 2.00 | m | 2 | 기존 |
| 12 | 2011 | 균열 | 0.2 | 0.6 | | 0.60 | m | 1 | 기존 |
| 13 | 2011 | 균열 | 0.2 | 0.8 | | 0.80 | m | 1 | 기존 |
| 14 | 2016 | 균열 | 0.1 | 0.2 | | 0.40 | m | 2 | 신규 |
| 15 | 2011 | 균열 | 0.2 | 1.2 | | 1.20 | m | 1 | 기존 |
| 16 | 2011 | 균열 | 0.2 | 0.6 | | 0.60 | m | 1 | 기존 |
| 17 | 2011 | 균열 | 0.2 | 1.2 | | 3.60 | m | 3 | 기존 |
| 18 | 2016 | 균열 | 0.2 | 1.2 | | 1.20 | m | 1 | 신규 |
| 19 | 2011 | 균열 | 0.1 | 0.4 | | 1.20 | m | 3 | 기존 |
| 20 | 2011 | 균열 | 0.1 | 0.5 | | 0.50 | m | 1 | 기존 |
| 21 | 2011 | 균열 | 0.2 | 1.2 | | 2.40 | m | 2 | 기존 |
| 22 | 2011 | 균열 | 0.1 | 0.4 | | 1.60 | m | 4 | 기존 |
| 23 | 2016 | 균열 | 0.1 | 0.8 | | 0.80 | m | 1 | 신규 |
| 24 | 2016 | 균열 | 0.1 | 1.6 | | 1.60 | m | 1 | 신규 |
| 25 | 2011 | 균열 | 0.2 | 1.8 | | 1.80 | m | 1 | 기존 |
| 26 | 2016 | 균열 | 0.1 | 0.1 | | 0.10 | m | 1 | 신규 |
| 29 | 2016 | 상상균열(벽대동반) | 1.0 | 5.0 | | 5.00 | m | 1 | 신규 |

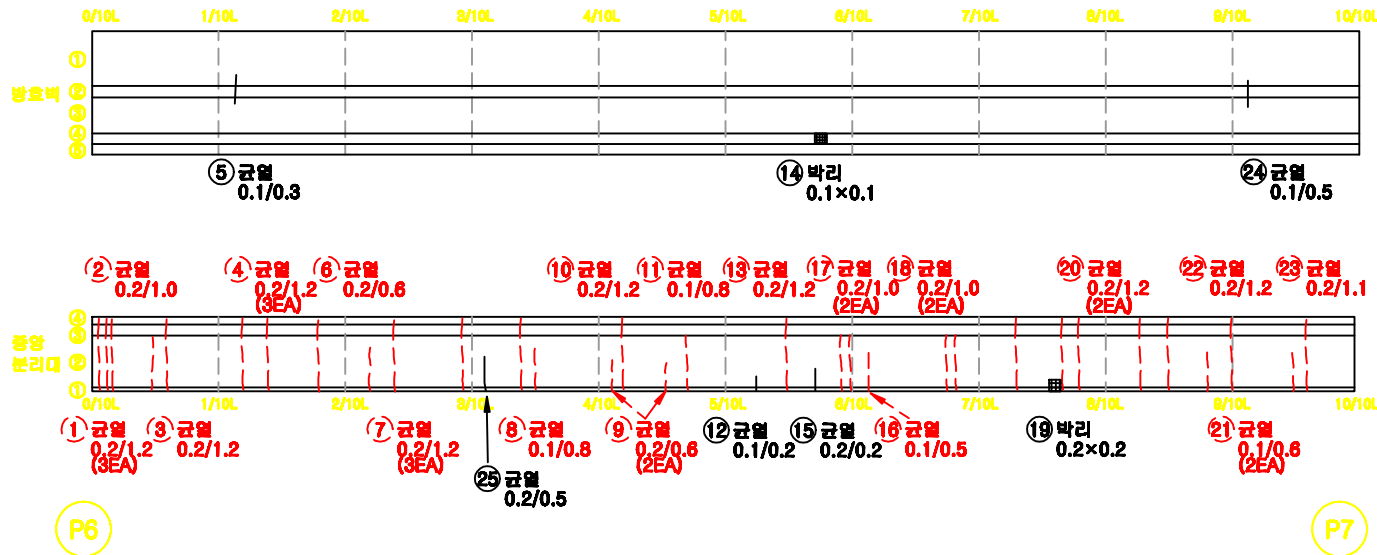
# 남조천교(부산) 방호벽, 중앙분리대 S7

| 번호 | 작성<br>년도 | 손상내용 | 결함정도 | | | | | 보수<br>비율 | 비고 |
|---|---|---|---|---|---|---|---|---|---|
| 1 | 2011 | 균열 | 0.2 | 1.2 | | 3.60 | m | 3 | 기존 |
| 2 | 2011 | 균열 | 0.2 | 1.0 | | 1.00 | m | 1 | 기존 |
| 3 | 2011 | 균열 | 0.2 | 1.2 | | 1.20 | m | 1 | 기존 |
| 4 | 2011 | 균열 | 0.2 | 1.2 | | 3.60 | m | 3 | 기존 |
| 5 | 2016 | 균열 | 0.1 | 0.3 | | 0.30 | m | 1 | 신규 |
| 6 | 2011 | 균열 | 0.2 | 0.6 | | 0.60 | m | 1 | 기존 |
| 7 | 2011 | 균열 | 0.2 | 1.2 | | 3.60 | m | 3 | 기존 |
| 8 | 2011 | 균열 | 0.1 | 0.8 | | 0.80 | m | 1 | 기존 |
| 9 | 2011 | 균열 | 0.2 | 0.6 | | 1.20 | m | 2 | 기존 |
| 10 | 2011 | 균열 | 0.2 | 1.2 | | 1.20 | m | 1 | 기존 |
| 11 | 2011 | 균열 | 0.1 | 0.8 | | 0.80 | m | 1 | 기존 |
| 12 | 2016 | 균열 | 0.1 | 0.2 | | 0.20 | m | 1 | 신규 |
| 13 | 2011 | 균열 | 0.2 | 1.2 | | 1.20 | m | 1 | 기존 |
| 15 | 2016 | 균열 | 0.2 | 0.2 | | 0.20 | m | 1 | 신규 |
| 16 | 2011 | 균열 | 0.1 | 0.5 | | 0.50 | m | 1 | 기존 |
| 17 | 2011 | 균열 | 0.2 | 1.0 | | 2.00 | m | 2 | 기존 |
| 18 | 2011 | 균열 | 0.2 | 1.0 | | 2.00 | m | 2 | 기존 |
| 20 | 2011 | 균열 | 0.2 | 1.2 | | 2.40 | m | 2 | 기존 |
| 21 | 2011 | 균열 | 0.1 | 0.6 | | 1.20 | m | 2 | 기존 |
| 22 | 2011 | 균열 | 0.2 | 1.2 | | 1.20 | m | 1 | 기존 |
| 23 | 2011 | 균열 | 0.2 | 1.1 | | 1.10 | m | 1 | 기존 |
| 24 | 2016 | 균열 | 0.1 | 0.5 | | 0.50 | m | 1 | 신규 |
| 25 | 2016 | 균열 | 0.2 | 0.5 | | 0.50 | m | 1 | 신규 |

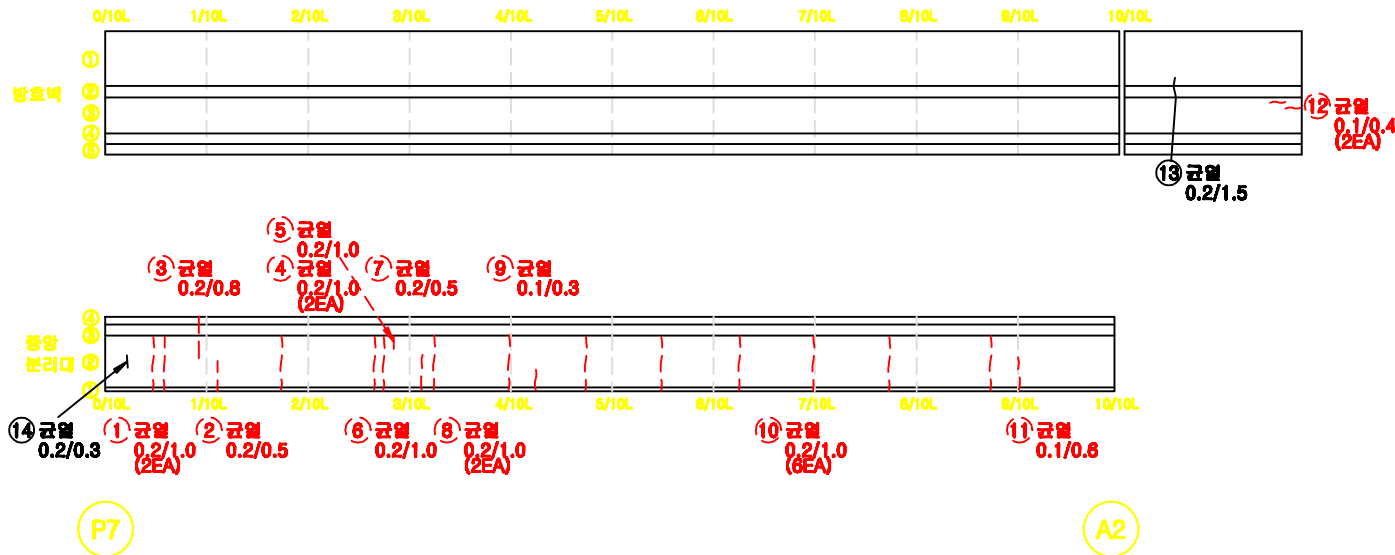
| 번호 | 작성<br>년도 | 손상내용 | 결함정도 | | | | | 보수<br>물량 | 비고 |
|---|---|---|---|---|---|---|---|---|---|
| 1 | 2011 | 균열 | 0.2 | 1.0 | | 2.00 | m | 2 | 기존 |
| 2 | 2011 | 균열 | 0.2 | 0.5 | | 0.50 | m | 1 | 기존 |
| 3 | 2011 | 균열 | 0.2 | 0.8 | | 0.80 | m | 1 | 기존 |
| 4 | 2011 | 균열 | 0.2 | 1.0 | | 2.00 | m | 2 | 기존 |
| 5 | 2011 | 균열 | 0.2 | 1.0 | | 1.00 | m | 1 | 기존 |
| 6 | 2011 | 균열 | 0.2 | 1.0 | | 1.00 | m | 1 | 기존 |
| 7 | 2011 | 균열 | 0.2 | 0.5 | | 0.50 | m | 1 | 기존 |
| 8 | 2011 | 균열 | 0.2 | 1.0 | | 2.00 | m | 2 | 기존 |
| 9 | 2011 | 균열 | 0.1 | 0.3 | | 0.30 | m | 1 | 기존 |
| 10 | 2011 | 균열 | 0.2 | 1.0 | | 6.00 | m | 6 | 기존 |
| 11 | 2011 | 균열 | 0.1 | 0.6 | | 0.60 | m | 1 | 기존 |
| 12 | 2011 | 균열 | 0.1 | 0.4 | | 0.80 | m | 2 | 기존 |
| 13 | 2016 | 균열 | 0.2 | 1.5 | | 1.50 | m | 1 | 신규 |
| 14 | 2016 | 균열 | 0.2 | 0.3 | | 0.30 | m | 1 | 신규 |

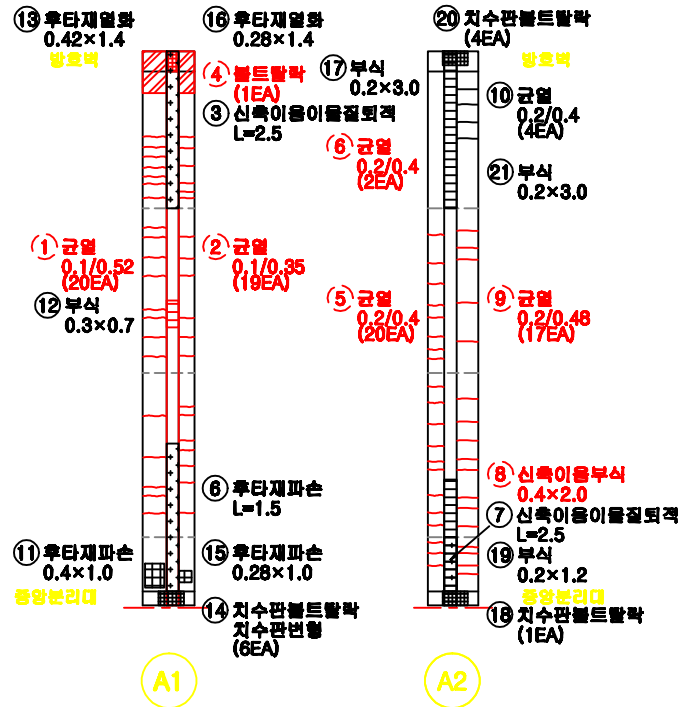
| 번호 | 작성년도 | 손상내용 | 결함정도 | | | | | 보수물량 | 비고 |
|---|---|---|---|---|---|---|---|---|---|
| 1 | 2011 | 균열 | 0.1 | 0.52 | | 10.4 | m | 20 | 기존 |
| 2 | 2011 | 균열 | 0.1 | 0.35 | | 0.35 | m | 1 | 기존 |
| 5 | 2011 | 균열 | 0.2 | 0.4 | | 8.00 | m | 20 | 기존 |
| 6 | 2016 | 균열 | 0.2 | 0.4 | | 0.80 | m | 2 | 신규 |
| 8 | 2011 | 신축이음부식 | 0.4 | 2.0 | | 0.80 | m | 1 | 기존 |
| 9 | 2011 | 균열 | 0.2 | 0.48 | | 8.16 | m | 17 | 기존 |
| 10 | 2016 | 균열 | 0.2 | 0.4 | | 1.60 | m | 4 | 신규 |
| 12 | 2016 | 부식 | 0.3 | 0.7 | | 0.21 | m | 1 | 신규 |
| 17 | 2016 | 부식 | 0.2 | 3.0 | | 0.60 | m | 1 | 신규 |
| 19 | 2016 | 부식 | 0.2 | 1.2 | | 0.24 | m | 1 | 신규 |
| 21 | 2016 | 부식 | 0.2 | 3.0 | | 0.60 | m | 1 | 신규 |

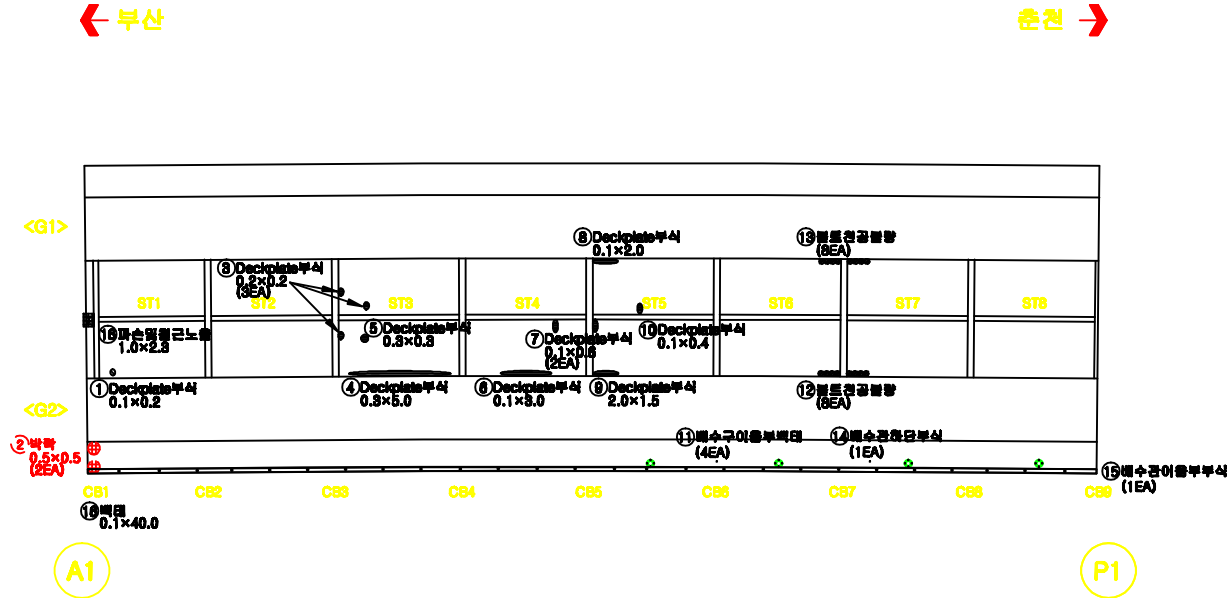
| 번호 | 작성<br>년도 | 손상내용 | 결함정도 | | | | | 보수<br>물량 | 비고 |
|---|---|---|---|---|---|---|---|---|---|
| 1 | 2016 | Deckplate부식 | 0.1 | 0.2 | | 0.02 | ㎡ | 1 | 기존 |
| 3 | 2016 | Deckplate부식 | 0.2 | 0.2 | | 0.12 | ㎡ | 3 | 신규 |
| 4 | 2016 | Deckplate부식 | 0.3 | 5.0 | | 1.50 | ㎡ | 1 | 신규 |
| 5 | 2016 | Deckplate부식 | 0.3 | 0.3 | | 0.09 | ㎡ | 1 | 신규 |
| 6 | 2016 | Deckplate부식 | 0.1 | 3.0 | | 0.30 | ㎡ | 1 | 신규 |
| 7 | 2016 | Deckplate부식 | 0.1 | 0.6 | | 0.12 | ㎡ | 2 | 신규 |
| 8 | 2016 | Deckplate부식 | 0.1 | 2.0 | | 0.20 | ㎡ | 1 | 신규 |
| 9 | 2016 | Deckplate부식 | 2.0 | 1.5 | | 3.00 | ㎡ | 1 | 신규 |
| 10 | 2016 | Deckplate부식 | 0.1 | 0.4 | | 0.04 | ㎡ | 1 | 신규 |
| 14 | 2016 | 배수관하단부식 | | | | 1 | EA | 1 | 신규 |
| 15 | 2016 | 배수관이음부부식 | | | | 1 | EA | 1 | 신규 |
| 16 | 2016 | 박락 | 0.1 | 40.0 | | 4.00 | ㎡ | 1 | 신규 |

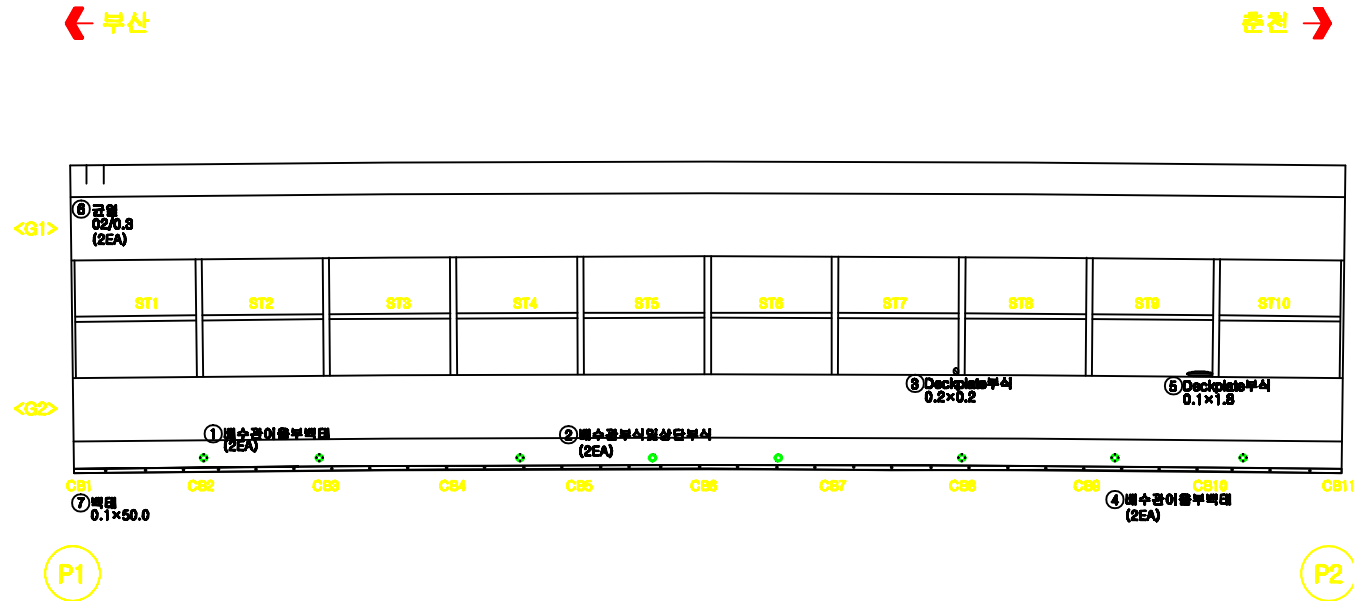
| 번호 | 계측<br>년도 | 손상내용 | 결함정도 | | | | | | 보수<br>횟수 | 비고 |
|---|---|---|---|---|---|---|---|---|---|---|
| 2 | 2016 | 배수관부식및상단부식 | | | | 2 | EA | 2 | | 신규 |
| 3 | 2016 | Deckplate부식 | 0.2 | 0.2 | | 0.04 | m | 1 | | 신규 |
| 5 | 2016 | Deckplate부식 | 0.1 | 1.8 | | 0.18 | m | 1 | | 신규 |
| 6 | 2016 | 균열 | 0.2 | 0.3 | | 0.30 | m | 1 | | 신규 |
| 7 | 2016 | 파괴 | 0.1 | 50.0 | | 5.00 | m | 1 | | 신규 |

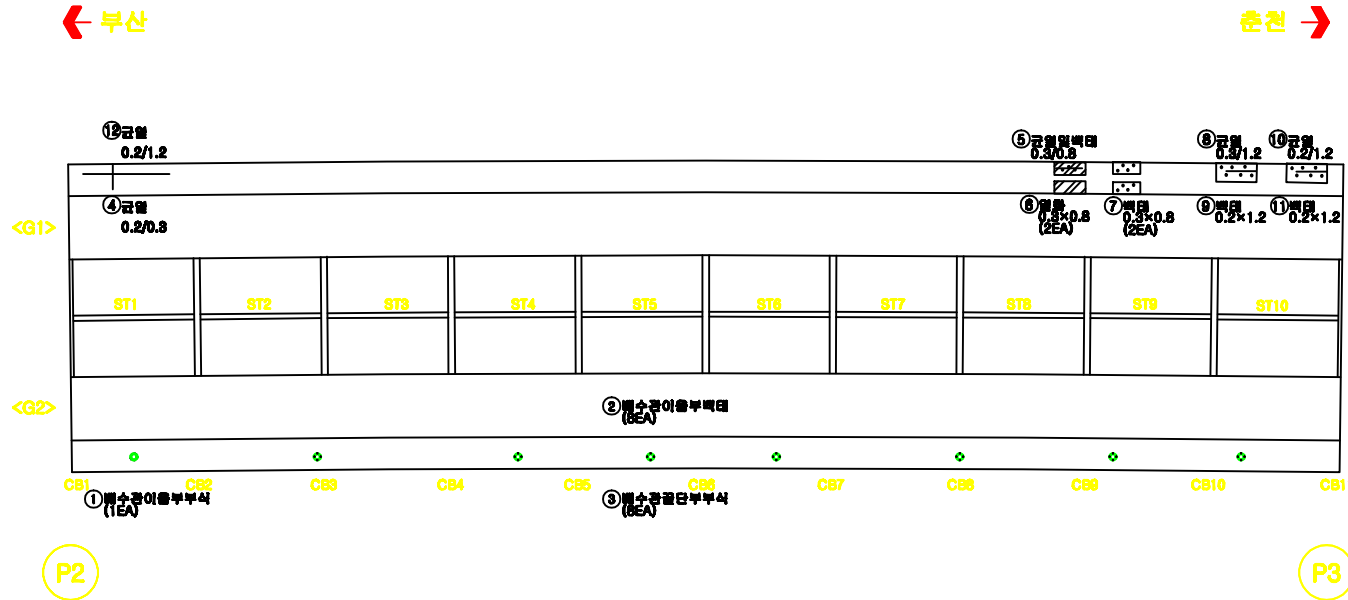
| 번호 | 작성<br>년도 | 손상내용 | 결함정도 | | | | | | 보수<br>물량 | 비고 |
|---|---|---|---|---|---|---|---|---|---|---|
| 1 | 2016 | 배수관이음부부식 | | | | 1 | EA | 1 | | 신규 |
| 2 | 2016 | 배수관이음부부식 | | | | 8 | EA | 8 | | 신규 |
| 3 | 2016 | 배수관굴단부부식 | | | | 8 | EA | 8 | | 신규 |
| 4 | 2016 | 균열 | 0.2 | 0.3 | | 0.30 | m | 1 | | 신규 |
| 5 | 2016 | 균열및벽면 | 0.3 | 0.8 | | 0.80 | m | 1 | | 신규 |
| 8 | 2016 | 균열 | 0.3 | 1.2 | | 1.20 | m | 1 | | 신규 |
| 10 | 2016 | 균열 | 0.2 | 1.2 | | 1.20 | m | 1 | | 신규 |
| 11 | 2016 | 벽면 | 0.2 | 1.2 | | 0.24 | ㎡ | 1 | | 신규 |
| 12 | 2016 | 균열 | 0.2 | 1.2 | | 1.20 | m | 1 | | 신규 |

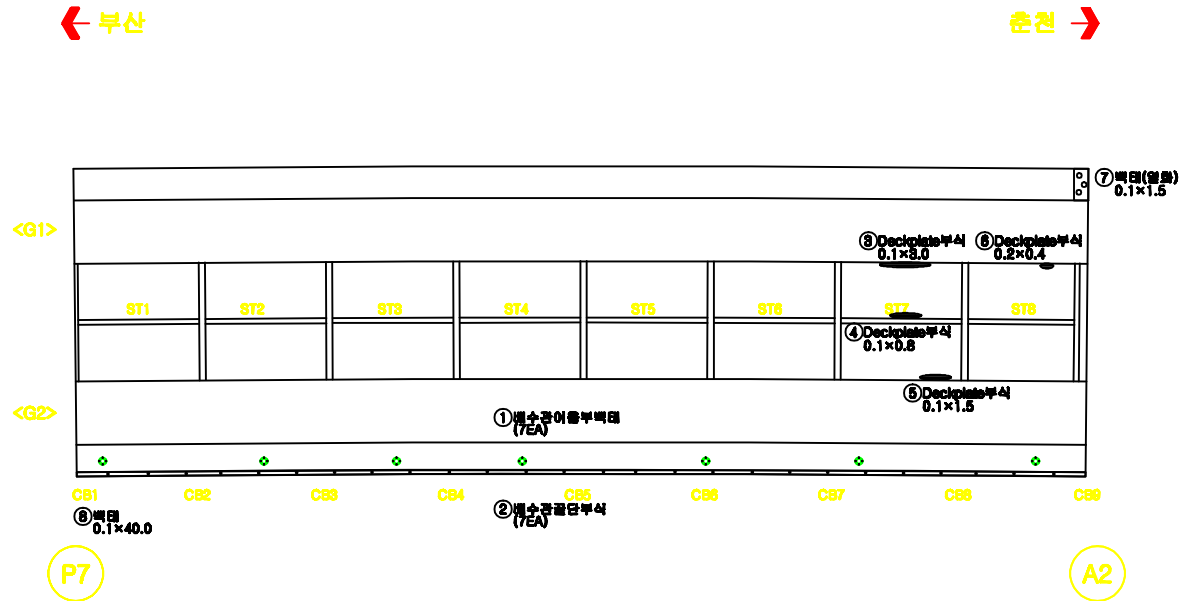
| 번호 | 작성<br>년도 | 손상내용 | 결함정도 | | | | | | 보수<br>종말 | 비고 |
|---|---|---|---|---|---|---|---|---|---|---|
| 2 | 2012 | 배수관결단부식 | | | | | EA | 7 | | 기존 |
| 3 | 2012 | Deckplate부식 | 0.1 | 8.0 | | 0.30 | m² | 1 | | 기존 |
| 4 | 2012 | Deckplate부식 | 0.1 | 0.8 | | 0.80 | m² | 1 | | 기존 |
| 5 | 2012 | Deckplate부식 | 0.1 | 1.5 | | 0.15 | m² | 1 | | 기존 |
| 6 | 2012 | Deckplate부식 | 0.2 | 0.4 | | 0.08 | m² | 1 | | 기존 |
| 7 | 2012 | 벽터(열풍) | 0.1 | 1.5 | | 0.15 | m² | 1 | | 기존 |
| 8 | 2016 | 벽터 | 0.1 | 40.0 | | 4.00 | m² | 1 | | 신규 |
