**남조천교(춘천) 교면포장 S1**

| 용역명 | | 남포천교 등 12개소 정밀안전진단 용역 | | 도면번호 | 001 |

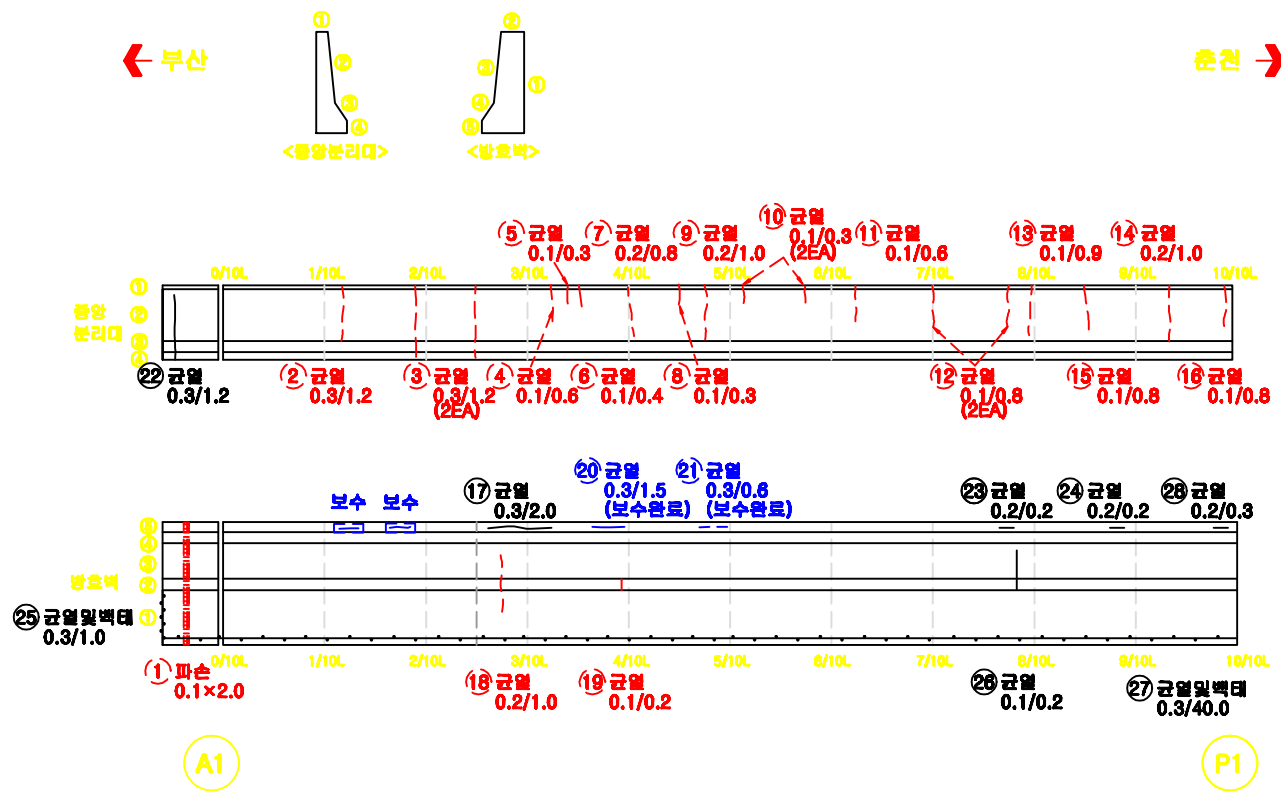
| 번호 | 구분 | 손상내용 | 결함정도 | | | | | 보수<br>물량 | 비고 |
|---|---|---|---|---|---|---|---|---|---|
| 2 | 기존 | 균열 | 0.3 | 1.2 | | 1.20 | m | 1 | |
| 17 | 신규 | 균열 | 0.3 | 2.0 | | 2.00 | m | 1 | |
| 27 | 신규 | 균열및벽대 | 0.3 | 40.0 | | 40.0 | m | 1 | |

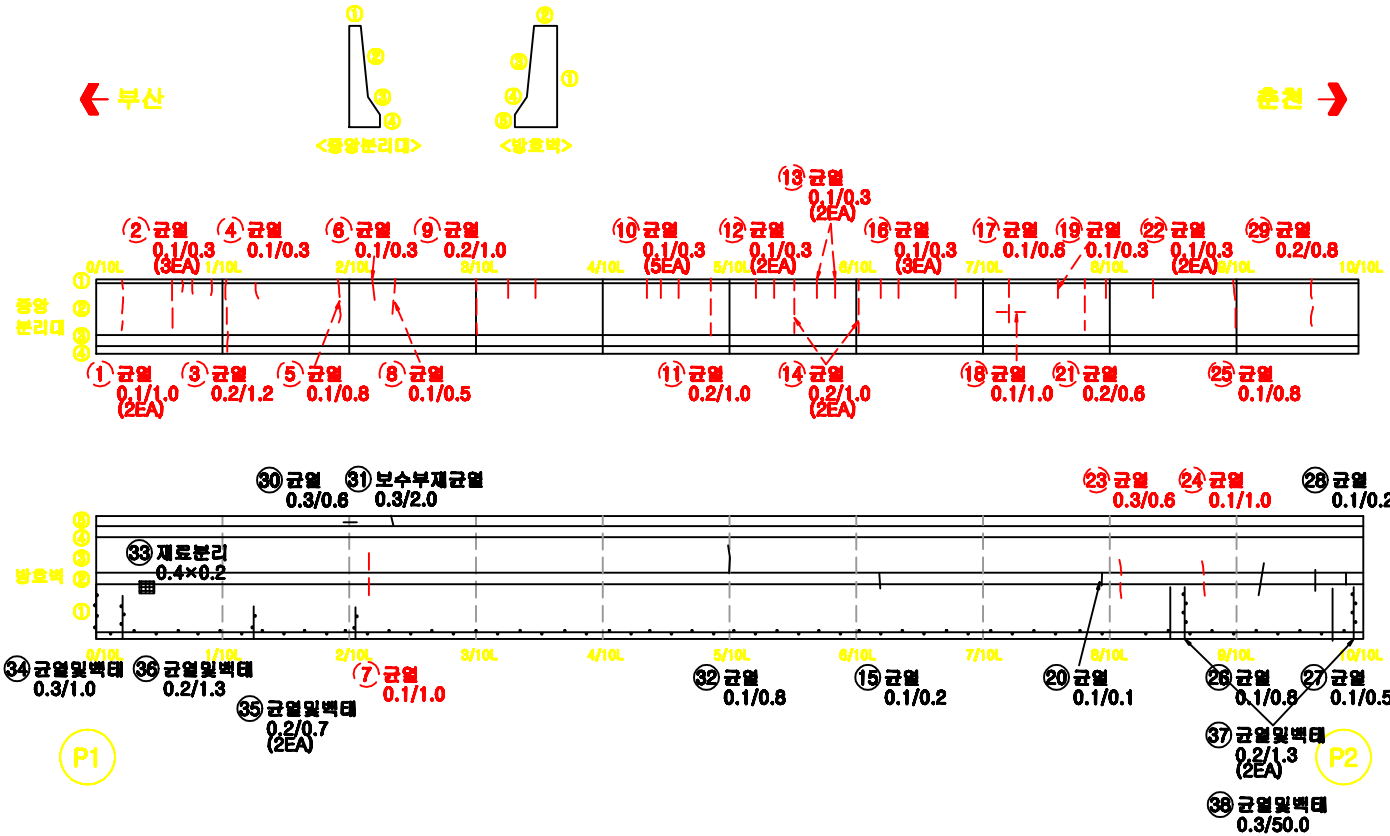
| 번호 | 구분 | 손상내용 | 결함정도 | | | | | 보수<br>종류 | 비고 |
|---|---|---|---|---|---|---|---|---|---|
| 31 | 신규 | 보수부재균열 | 0.3 | 2.0 | | 2.00 | m | 1 | |
| 38 | 신규 | 균열및백태 | 0.3 | 50.0 | | 50.0 | m | 1 | |

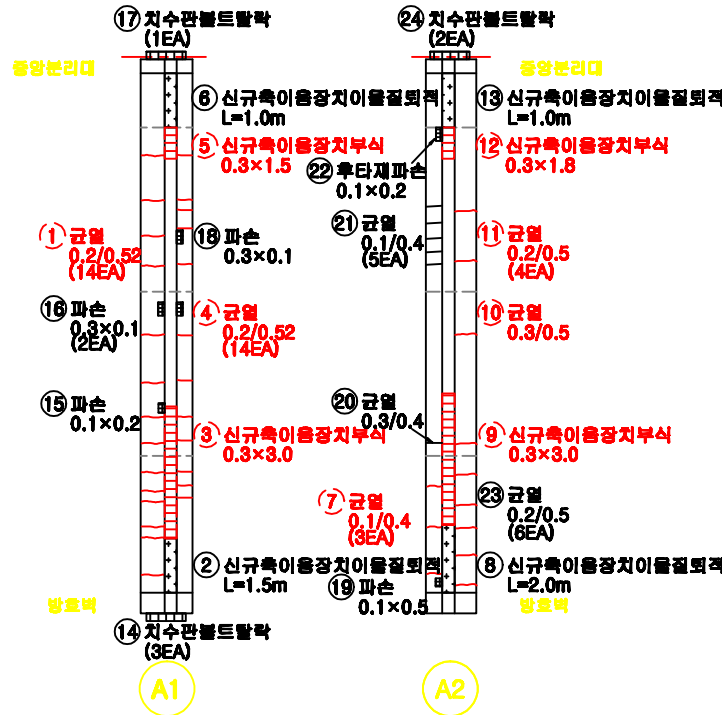
| 번호 | 구분 | 손상내용 | 결함정도 | | | | | 보수<br>물량 | 비고 |
|---|---|---|---|---|---|---|---|---|---|
| 1 | 신규 | 균열 | 0.2 | 0.52 | | 7.28 | m | 14 | |
| 3 | 신규 | 신규축이음장치부식 | 0.3 | 3.0 | | 0.90 | m <sup>2</sup> | 1 | |
| 5 | 신규 | 신규축이음장치부식 | 0.3 | 1.5 | | 0.45 | m <sup>2</sup> | 1 | |
