한국도로공사 강원본부장 귀하

귀 본부와 2016년 6월 20일자로 계약을 체결한 『남조천교 등 10개소  
정밀안전진단 용역』을 성실히 수행하고 남조천교(부산, 춘천)의 결과를 본  
보고서에 수록하여 부속자료와 함께 제출합니다.

# 정밀안전진단 결과 요약문

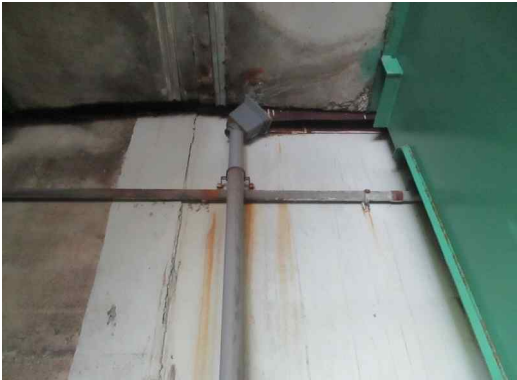
| 구 분 | 중점 유지관리 항목 - 배수시설 불량 | |
|---|---|---|
| 배수시설 | <ul style="list-style-type: none"> <li>• 공용기간 증가에 따른 노후화, 배수관 설치 불량 등에 의해 교대 A1 홍벽측에 배수관 연결부 파손, 배수관길이부족 발생.</li> <li>• 배수관 연결부 파손으로 교대 상단부에 체수발생.<br/>→ 우기 시 배수역할을 못해 교량 받침장치 및 거더와 같은 강재부재에 도장박리 부식 등 2차적인 손상발생 가능성 있음.<br/>→ 배수관 재설치와 지속적인 점검을 통해 유지관찰이 필요함.</li> </ul> | |
| | 교대 A1 홍벽측 배수관 연결부 파손 | 배수관 길이부족 |

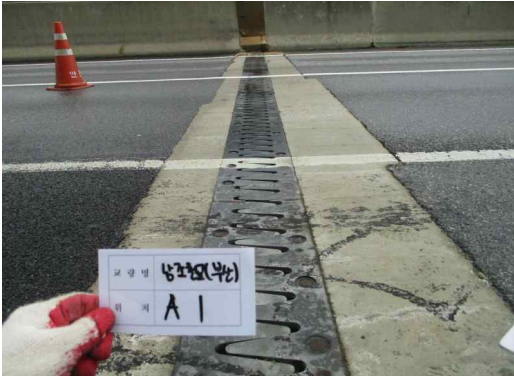
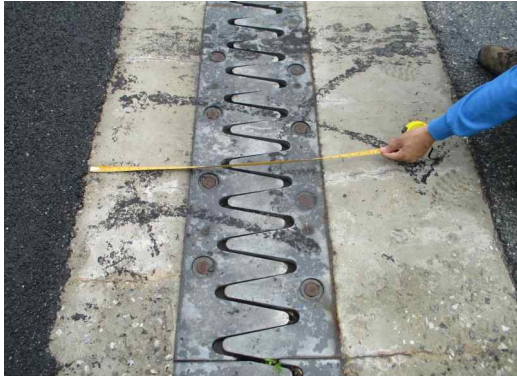
| 구 분 | 중점 유지관리 항목 - 신축여유량 부족 | |
|---|---|---|
| 신축이음장치 | <ul style="list-style-type: none"> <li>• 시공 시 시공불량(설치 시 온도 미반영)과 공용기간 증가에 따른 이물질퇴적으로 인해 거동 미흡 등 복합적인 원인으로 A1 신축이음장치 신축여유량이 부족한 것으로 평가됨.</li> <li>• 신장 여유량이 부족하여 온도에 의한 바닥판 팽창 시 신축이음장치에 응력집중으로 후타재, 교대 홍벽, 바닥판 단부에도 2차적인 손상이 발생 할 수 있으며, 금회 현장조사 시 후타재 파손, 교대 홍벽측에 배수관 탈락 등의 손상이 발생함. A2 신축이음장치는 교량의 내구성확보를 위해 교체가 필요 할 것으로 판단됨.</li> </ul> <p>→ 신축이음장치 교체 후 지속적인 점검통해 유지관리가 필요 할 것으로 판단됨.</p> | |

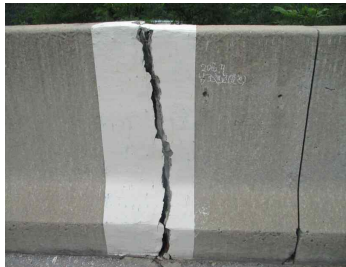
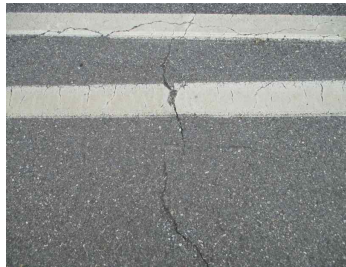
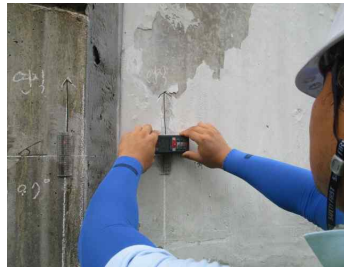
| | | | | | | | | | | | | | |
| | 방호벽(날개벽-접속부) 파손 | | 아스콘 균열 (cw=5.0mm) | 기울기 측정 | | | | | | | | | | | | | | |
| | • 기울기 측정 | | | | | | | | | | | | | | | | | |
| |
