## **제3장 현장조사 및 시험**

## 제3장 현장조사 및 시험

남조천교(부산, 춘천)는 설계하중 DB-24(DL-24)의 고속국도 교량으로서, 2001년 12월에 준공되어 약 15년 정도 공용 중에 있으며, 충북 제천시 대강면 당동리(중앙선, 이점 247.55km)에 위치하고 있는 방향별 편도 2차로 교량이다.

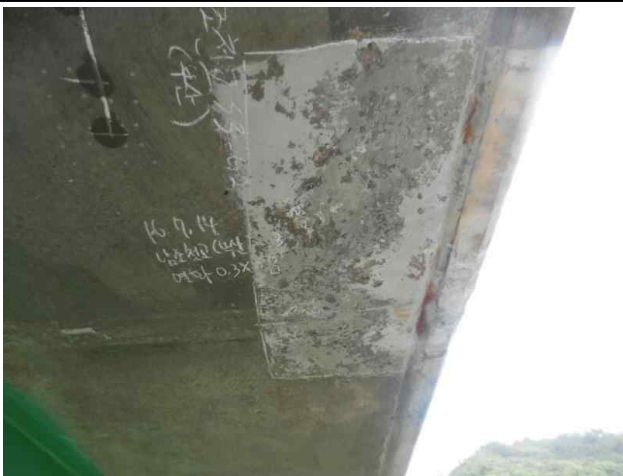
| 현 황 | ◦S3 바닥판 하면 콘크리트열화 | 현 황 | ◦S6 바닥판 측면 균열(0.3mm/0.4m) |
| 원 인 | ◦외부우수 유입 | 원 인 | ◦건조수축 및 온도변화 |

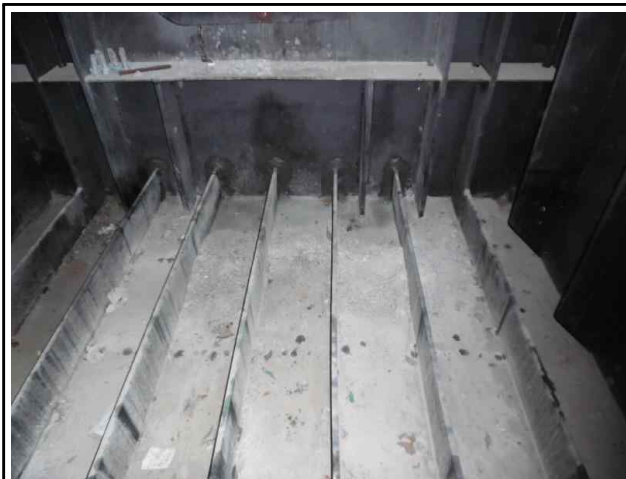
| 현 황 | ◦S1-G1 SP-1 이물질퇴적 |
| 원 인 | ◦장기공용 |

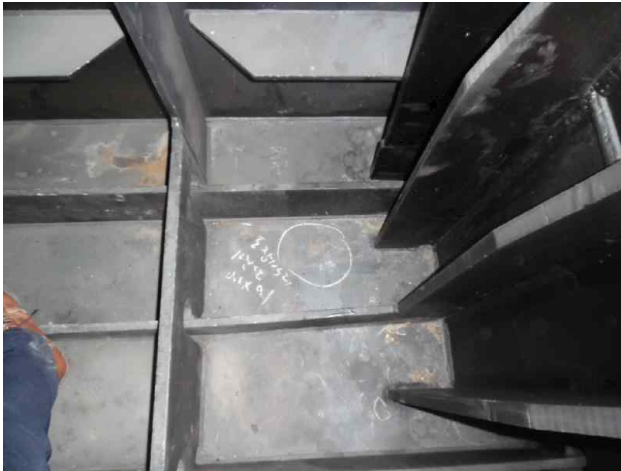
| 현 황 | ◦S7-G2 도장박리 | 현 황 | ◦S8-G1 강재부식 |
| 원 인 | ◦도장전 바탕처리 미흡 | 원 인 | ◦Splice측으로 우수유입 |

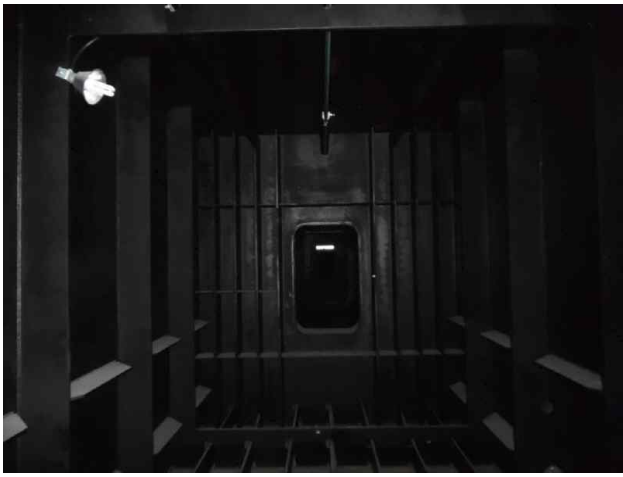
| 현 황 | ◦S6-G1 D11 격벽 상태양호 | 현 황 | ◦S7-G2 D10 강재부식 |

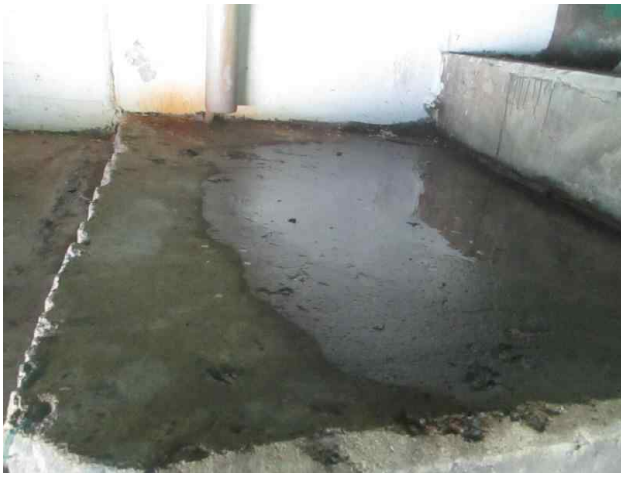
| 현 황 | ◦A1 상단부 체수 | 현 황 | ◦A1 홍벽 균열(0.3mm/0.8m) |
| 원 인 | ◦배수관 설치불량 | 원 인 | ◦건조수축 및 온도변화 |

| 대 책 | ◦배수관 재설치 | 대 책 | ◦주입보수 |

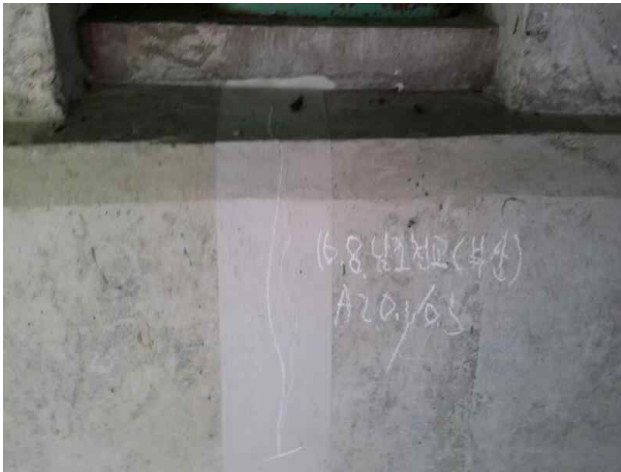
| 현 황 | ◦A2 전면 균열(0.1mm/0.5,) | 현 황 | ◦A2 홍벽측 수직배수관 길이부족 |
| 원 인 | ◦건조수축 및 온도변화 | 원 인 | ◦시공불량 |

| 대 책 | ◦표면보수 | 대 책 | ◦배수관 재설치 |

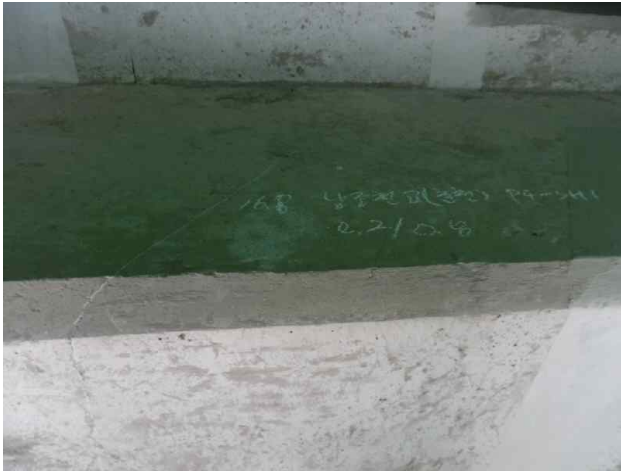
| 현 황 | ◦P4 교각 상단부 균열(0.2mm/0.8m) | 현 황 | ◦P6 교각 균열(0.1~0.2mm) |
| 원 인 | ◦건조수축 및 온도변화 | 원 인 | ◦건조수축 및 온도변화 |

| 대 책 | ◦표면보수 | 대 책 | ◦표면보수 |

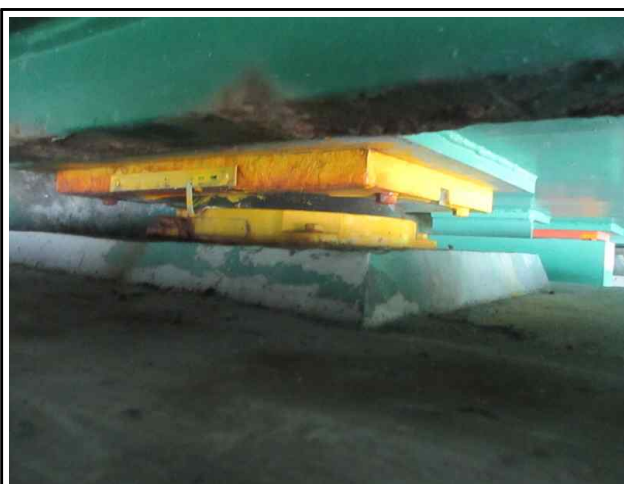
| 현황 | 교대 A1 Sh-1 받침부식 | 현황 | 교각 P5-Sh4 몰탈균열 |
| 원인 | 외부 우수유입 | 원인 | 건조수축 |

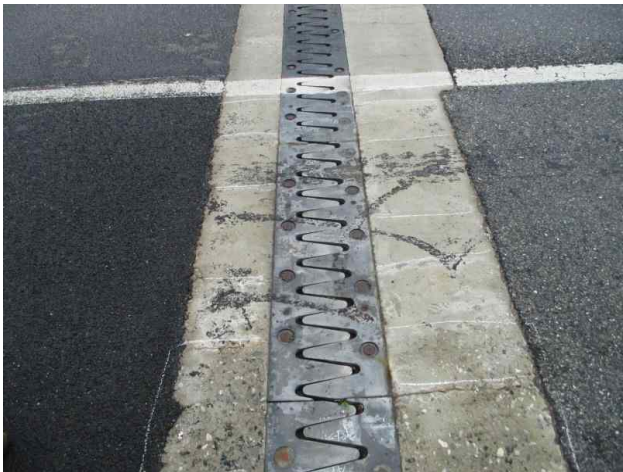
| 현 황 | ◦A1 신축이음장치 후타재 균열 | 현 황 | ◦A1 신축이음장치 후타재 파손 |
| 원 인 | ◦건조수축 및 온도변화 | 원 인 | ◦지속적인 중차량 통행, 신축여유량 부족 |

| 대 책 | ◦표면보수 | 대 책 | ◦단면보수 |

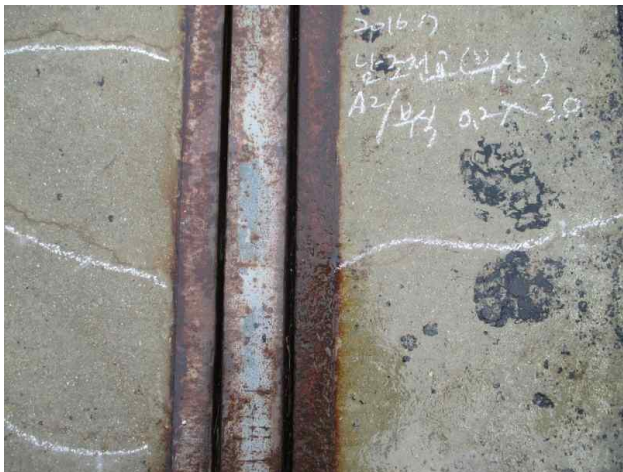
| <b>현 황</b><br>◦A2 신축이음장치 부식 | <b>현 황</b><br>◦A2 신축이음장치 차수판 볼트탈락 |
| <b>원 인</b><br>◦공용기간 증가 | <b>원 인</b><br>◦공용 중 발생 |

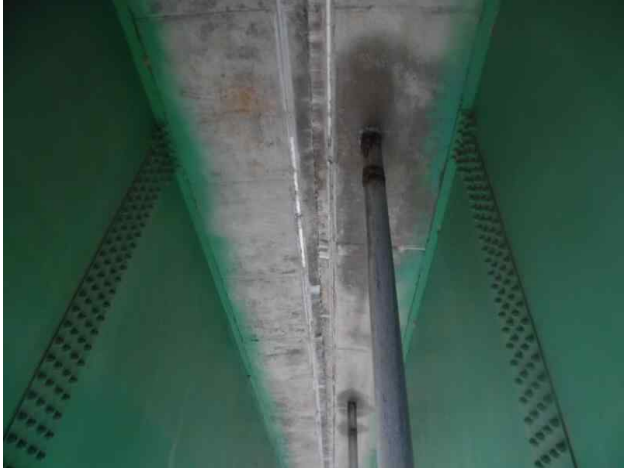
| <b>현 황</b> | ◦바닥판하면 S1 배수관 설치 불량 | <b>현 황</b> | ◦바닥판하면 S6 수직배수관 상단 부식 |
| <b>원 인</b> | ◦공용기간 증가 및 시공불량 | <b>원 인</b> | ◦공용기간 증가 |

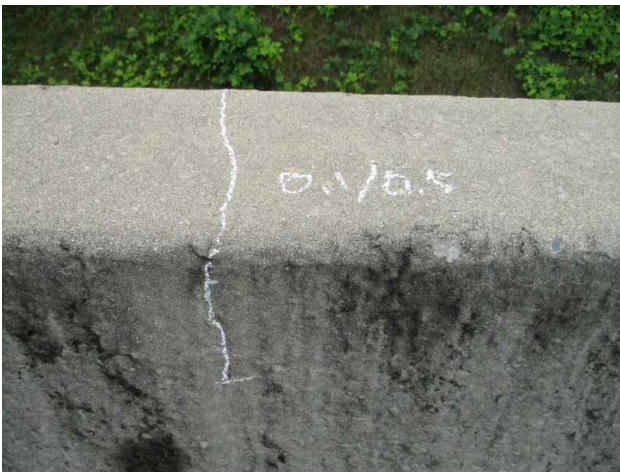
| 현 황 | ◦S1 방호벽 균열(0.1mm/0.5m) | 현 황 | ◦S2 중앙분리대 균열(0.2mm/1.2m) |
| 원 인 | ◦건조수축 및 온도변화 | 원 인 | ◦건조수축 및 온도변화 |

| 대 책 | ◦표면보수 | 대 책 | ◦표면보수 |

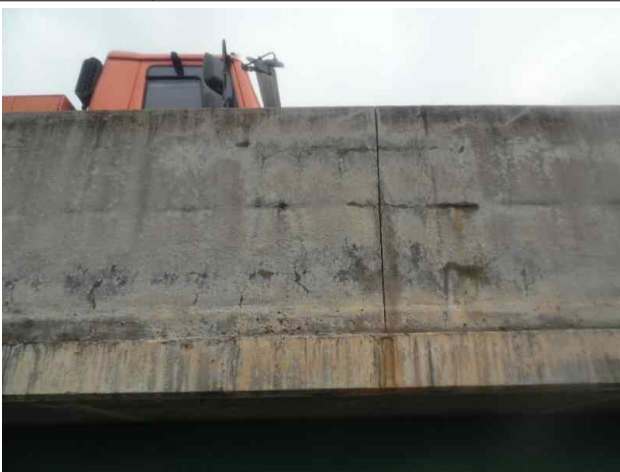
| 현 황 | ◦S5 방호벽 망상균열(백태동반) | 현 황 | ◦S1 방호벽 파손 |
| 원 인 | ◦균열부에 지속적인 우수유입 | 원 인 | ◦외부충격(차수판 설치 시) |

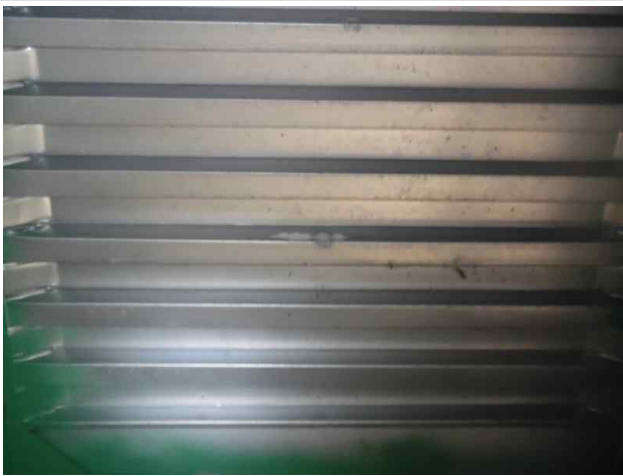
| 현 황 | ◦S1 데크플레이트 부식 | 현 황 | ◦S1 바닥판측면 재료분리 |
| 원 인 | ◦장기공용 | 원 인 | ◦콘크리트 다짐불량 |

| 대 책 | ◦주의관찰 | 대 책 | ◦단면보수 |

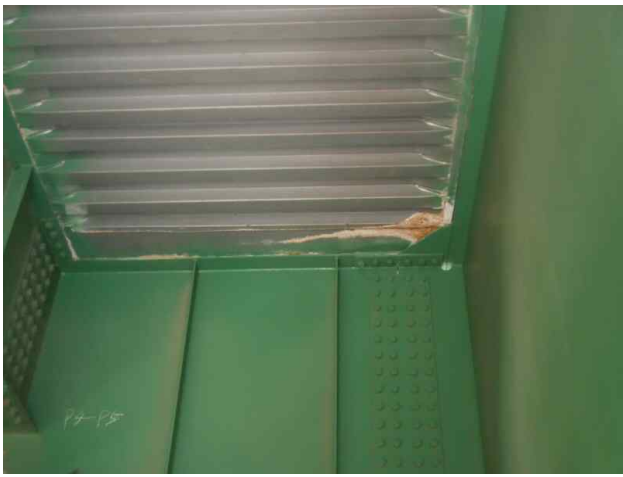
| 현 황 | ◦S5 데크플레이트 부식 | 현 황 | ◦S6 데크플레이트 부식 |
| 원 인 | ◦장기공용 | 원 인 | ◦장기공용 |

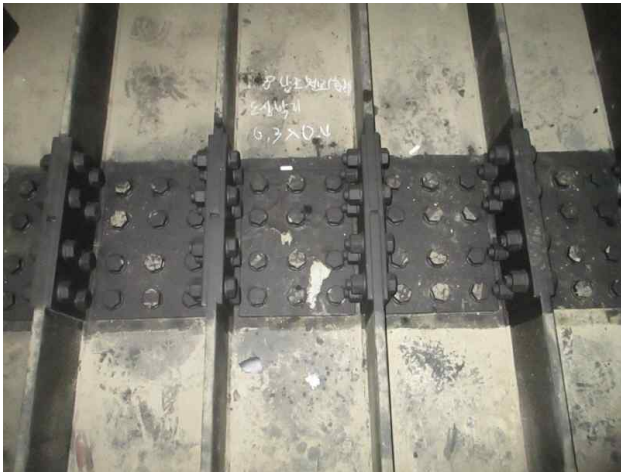
| 현 황 | ◦S1-G2 SP3 하부플랜지 도장박리 | 현 황 | ◦S1-G2 SP3 복부판 도장박리 |
| 원 인 | ◦도장전 바탕처리 불량 | 원 인 | ◦도장전 바탕처리 불량 |

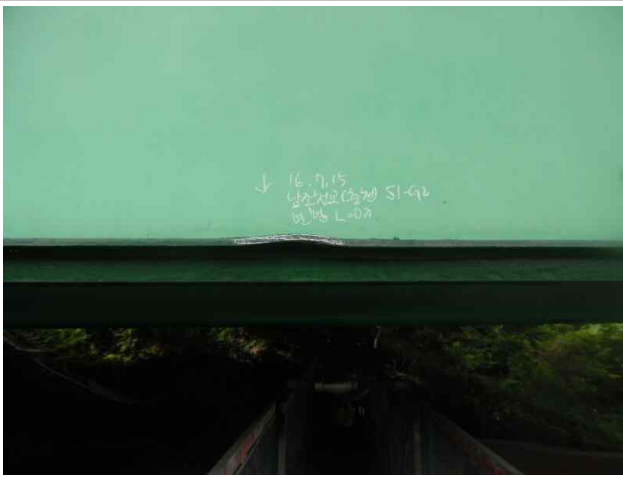
| 현 황 | ◦S1-G2 거더외부 강재변형 | 현 황 | ◦S2-G2 거더외부 부식 |
| 원 인 | ◦거더 제작 및 거치 시 발생 | 원 인 | ◦외부 우수유입 |

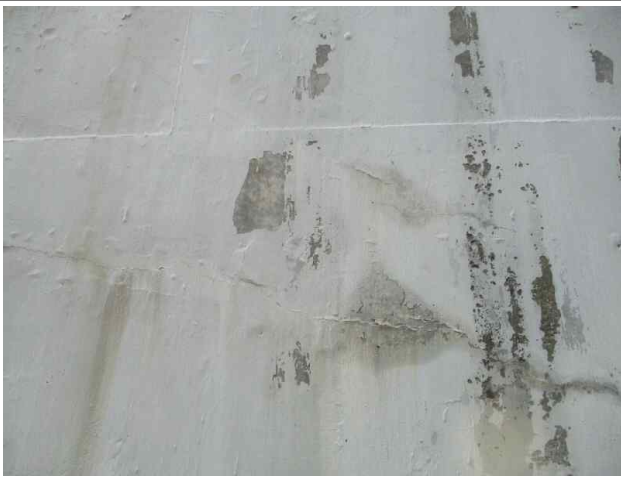
| 현 황 | ◦A1 좌측 날개벽 균열(0.2mm/3.0m) | 현 황 | ◦A1 흥벽 철근노출 |
| 원 인 | ◦건조수축 및 온도변화 | 원 인 | ◦콘크리트 피복두께 부족 |

| 대 책 | ◦표면보수 | 대 책 | ◦단면보수(방청) |

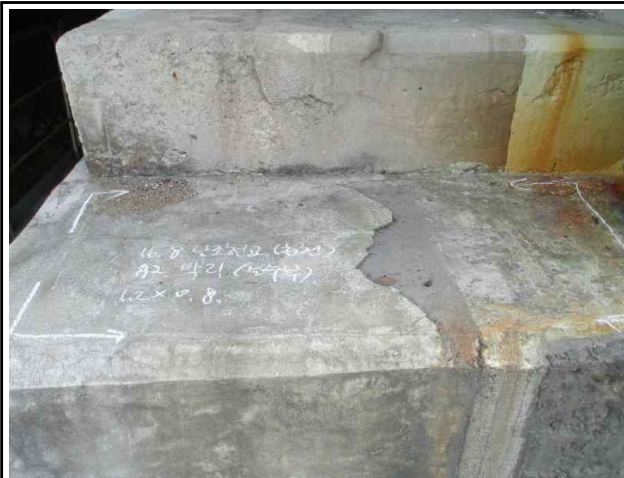
| 현 황 | ◦A1 상단부 보수부 박리 | 현 황 | ◦A2 보수부 재균열 |
| 원 인 | ◦시공불량 | 원 인 | ◦시공불량 |

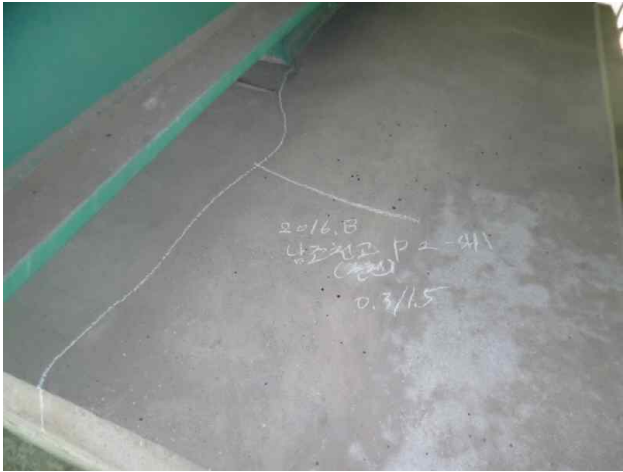
| 현 황 | ◦P2 교각 상단부 균열(0.3mm/1.5m) | 현 황 | ◦P5 교각 배면 보수부균열(0.1mm/1.0m) |
| 원 인 | ◦건조수축 및 온도변화 | 원 인 | ◦시공불량 |

| 대 책 | ◦주입보수 | 대 책 | ◦표면보수 |

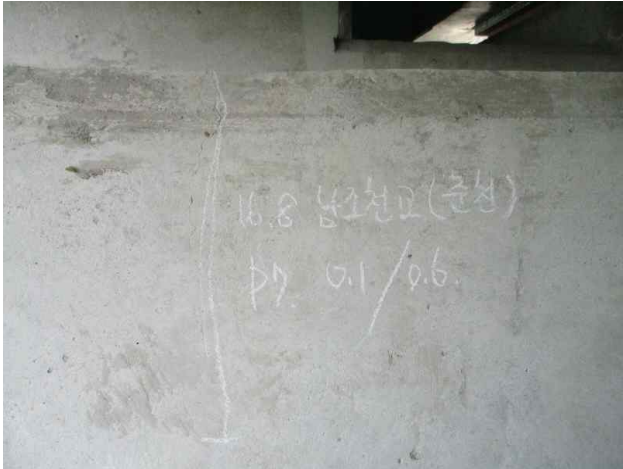
| 현 황 | ◦P7 교각 균열(0.1mm/0.6m) | 현 황 | ◦P7 교각 상단부 균열(0.1mm,0.2m) |
| 원 인 | ◦건조수축 및 온도변화 | 원 인 | ◦건조수축 및 온도변화 |

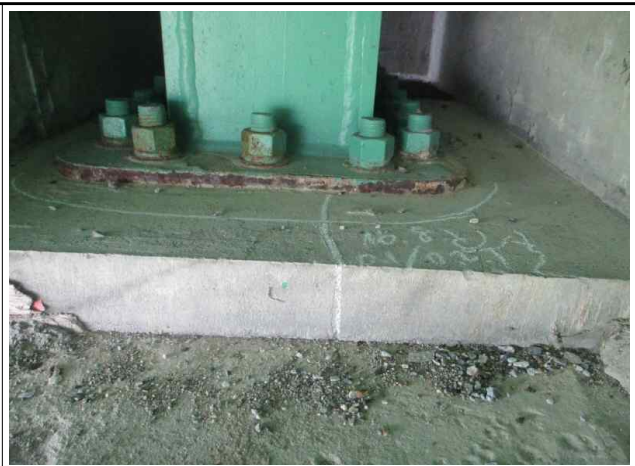
| 현 황 | ◦A1-Sh4 받침장치 부식 | 현 황 | ◦A1 전단키 부식 |
| 원 인 | ◦외부 우수유입 | 원 인 | ◦외부 우수유입 |

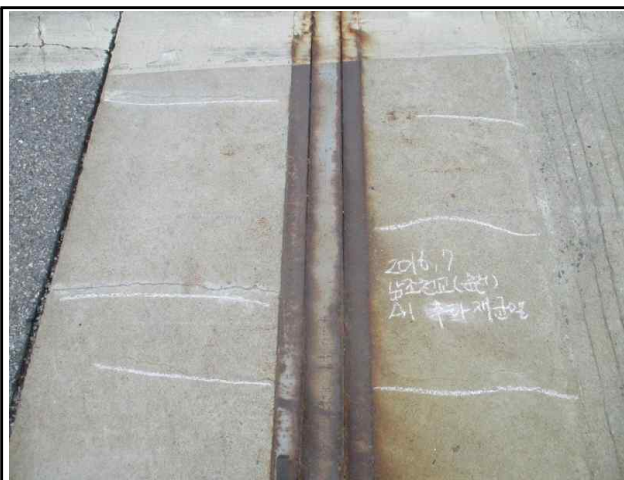
| 현황 | ◦A1 신축이음장치 후타재 균열 | 현황 | ◦A1 신축이음장치 후타재 파손 |
| 원인 | ◦건조수축 및 온도변화 | 원인 | ◦지속적인 중차량 통행 |

| 대책 | ◦표면보수 | 대책 | ◦단면보수 |

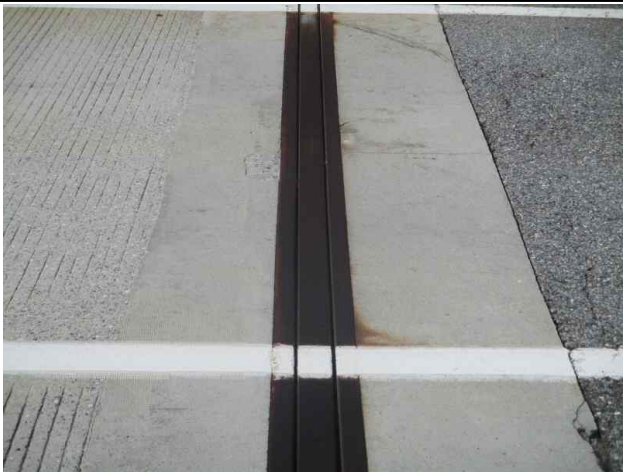
| 현 황 | ◦A2 신축이음장치 부식 | 현 황 | ◦A2 신축이음장치 이물질퇴적 |
| 원 인 | ◦공용기간 증가 | 원 인 | ◦공용기간 증가 |

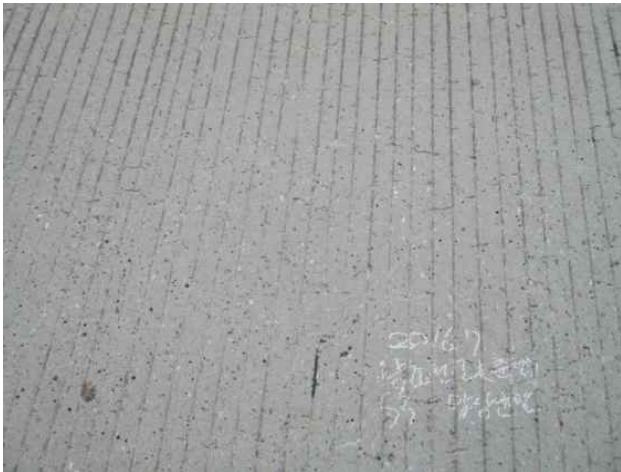
| 현 황 | ◦S4 교면포장 망상균열 | 현 황 | ◦S7 교면포장 균열(0.1mm/0.7m) |
| 원 인 | ◦건조수축 및 온도변화 | 원 인 | ◦건조수축 및 온도변화 |

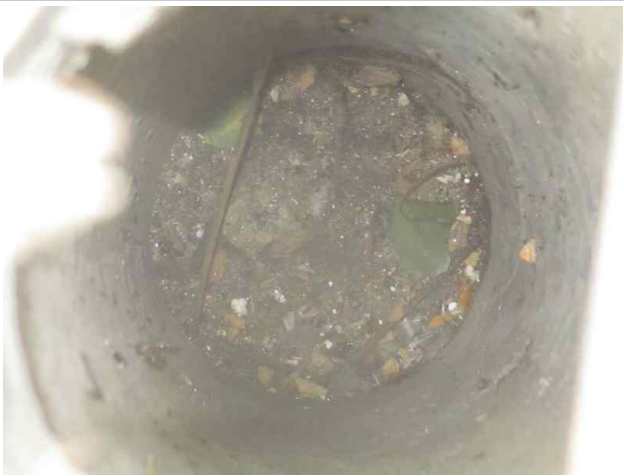
| 현 황 | ◦S2 배수구막힘 | 현 황 | ◦S3 배수관 연결부 파손 |
| 원 인 | ◦이물질 퇴적 | 원 인 | ◦공용기간 증가 및 노후화 |

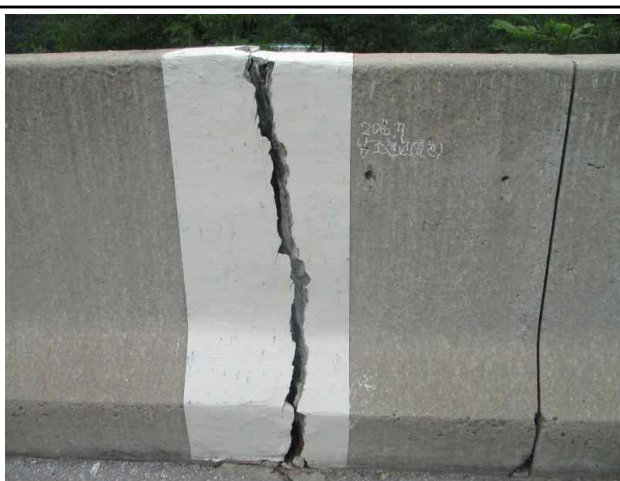
날개벽의 부등침하 여부를 파악하기 위하여 기울기 측정을 실시하였다. 측정결과, 부등침하로 인하여 발생한 손상은 아닌 것으로 판단되며, 방호벽에 발생한 파손은 자료조사 결과, 정확한 손상발생 시기를 알 수 없으나, 2012.12~2015. 사이에 발생된 것으로 판단되며, 최소 1년 6개월 동안 손상의 진행은 없는 것으로 판단된다.

따라서, 진행성 손상은 아닌 것으로 판단되며, 금회 조사 시 기울기 측정을 기준으로 주기적인 확인을 필요할 것으로 판단된다.

방호벽(날개벽-접속부) 파손 현황

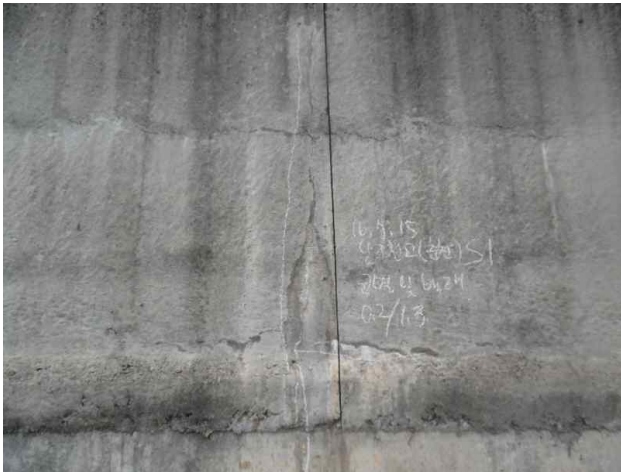
| 현 황 | ◦S2 외측 방호벽 균열 및 백태 | 현 황 | ◦S4 방호벽 보수부 재균열 |
| 원 인 | ◦균열부에 지속적인 우수유입 | 원 인 | ◦보수공사 시 면처리 불량 |

| 대 책 | ◦표면보수 | 대 책 | ◦표면보수 |

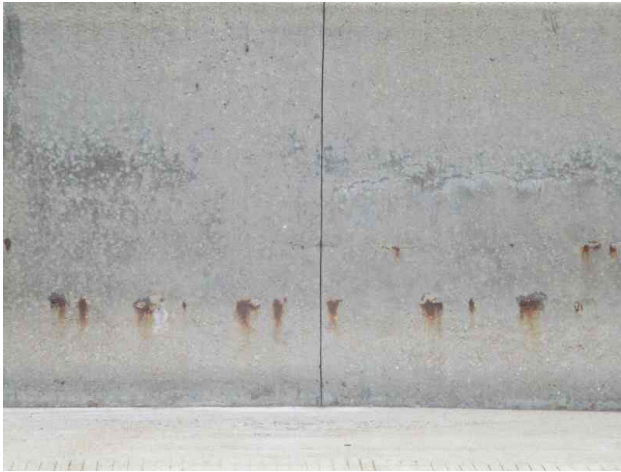
| 현 황 | ◦S4 중앙분리대 철근노출 | 현 황 | ◦S7 중앙분리대 (0.2mm/1.2m) |
| 원 인 | ◦콘크리트 피복두께 및 치밀성 부족 | 원 인 | ◦건조수축 및 온도변화 |
