## 제7장

# 보수 · 보강 및 유지관리방안

## 제7장 보수 · 보강 및 유지관리방안

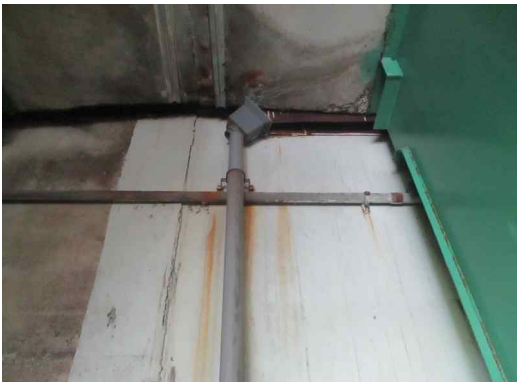
| 구 분 | 중점 유지관리 항목 - 배수시설 불량 | |
|---|---|---|
| 배수시설 | <ul style="list-style-type: none"> <li>• 공용기간 증가에 따른 노후화, 배수관 설치 불량 등에 의해 교대 A1 홍벽측에 배수관 연결부 파손, 배수관길이부족 발생.</li> <li>• 배수관 연결부 파손으로 교대 상단부에 체수발생.<br/>→ 우기 시 배수역할을 못해 교량 받침장치 및 거더와 같은 강재부재에 도장박리 부식 등 2차적인 손상발생 가능성 있음.<br/>→ 배수관 재설치와 지속적인 점검을 통해 유지관찰이 필요함.</li> </ul> | |
| | 교대 A1 홍벽측 배수관 연결부 파손 | 배수관 길이부족 |

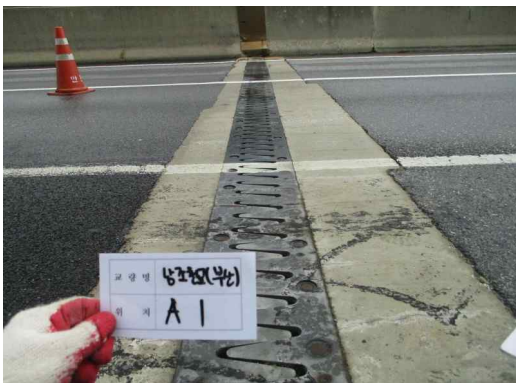
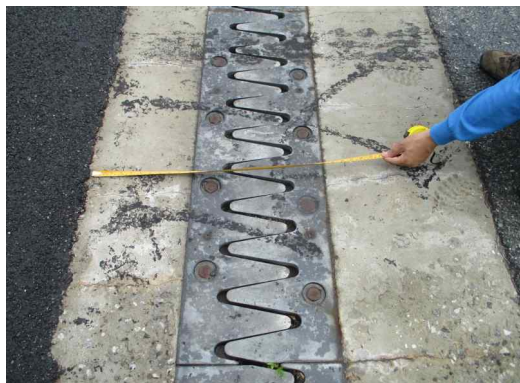
| 구 분 | 중점 유지관리 항목 - 신축여유량 부족 | |
|---|---|---|
| 신축이음장치 | <ul style="list-style-type: none"> <li>• 시공 시 시공불량(설치 시 온도 미반영)과 공용기간 증가에 따른 이물질퇴적으로 인해 거동 미흡 등 복합적인 원인으로 A1 신축이음장치 신축여유량이 부족한 것으로 평가됨.</li> <li>• 신장 여유량이 부족하여 온도에 의한 바닥판 팽창 시 신축이음장치에 응력집중으로 후타재, 교대 홍벽, 바닥판 단부에도 2차적인 손상이 발생 할 수 있으며, 금회 현장조사 시 후타재 파손, 교대 홍벽측에 배수관 탈락 등의 손상이 발생함. A2 신축이음장치는 교량의 내구성확보를 위해 교체가 필요 할 것으로 판단됨.</li> </ul> <p>→ 신축이음장치 교체 후 지속적인 점검통해 유지관리가 필요 할 것으로 판단됨.</p> | |

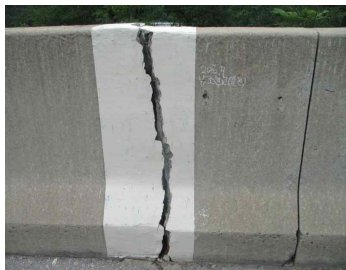
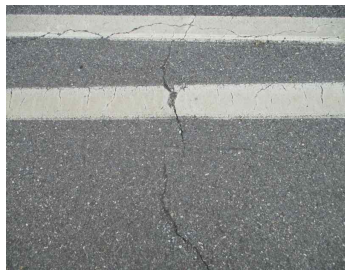
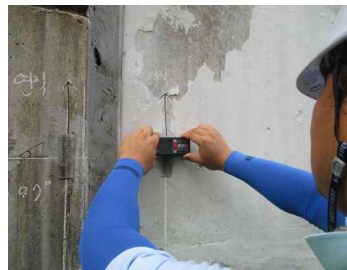
| | | | | | | | | | | | | | | |
| | 방호벽(날개벽-접속부) 파손 | 아스콘 균열(cw=5.0mm) | 기울기 측정 | | | | | | | | | | | | | | | |
| | <div>• 기울기 측정</div>
