귀 본부와 2016년 06월 17일자로 계약을 체결한 “2016년도 여주JCT1교 등 14개소 정밀안전진단 용역”을 성실히 수행하고 청미천교(양평, 마산)의 결과를 본 보고서에 수록하여 부속자료와 함께 제출합니다.

## 청미천교(양평) 정밀안전진단 결과표

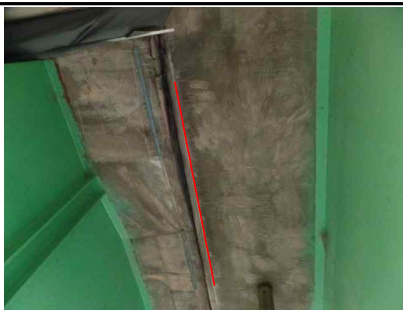
① S9 바닥판하면 균열(들뜸)

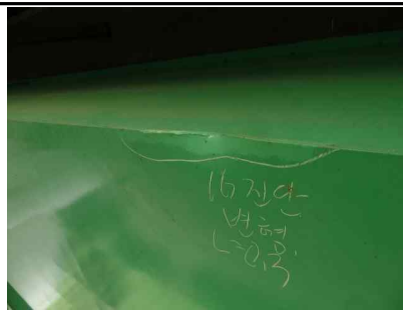
② S8-G1 변형

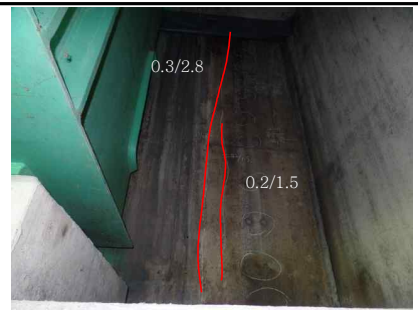
③ A2 홍벽 균열(cw=0.3mm)

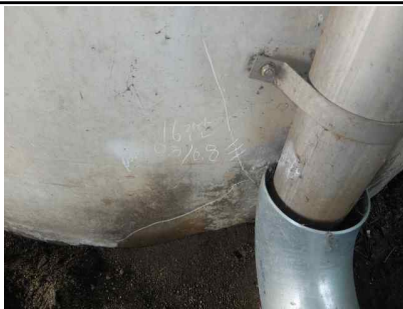
④ P1 기둥부 균열(cw=0.3mm)

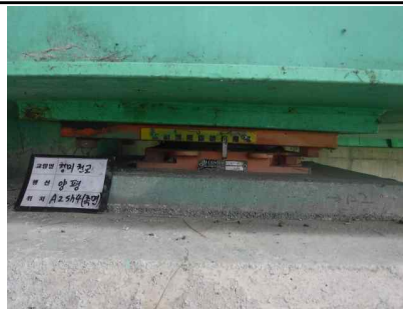
⑤ A2-Sh4 받침 이동위치 측정

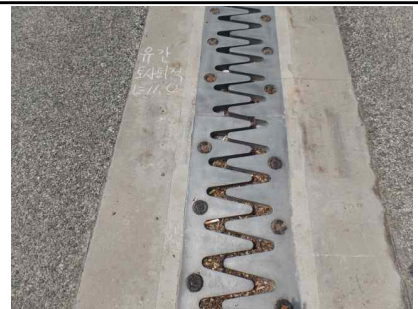
⑥ P5 유간토사퇴적

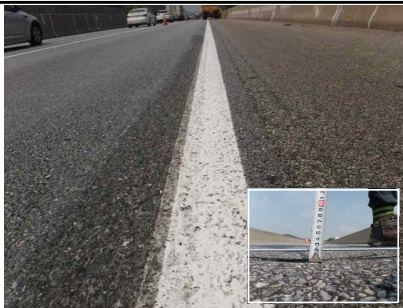
⑦ S2 교면포장 소성변형

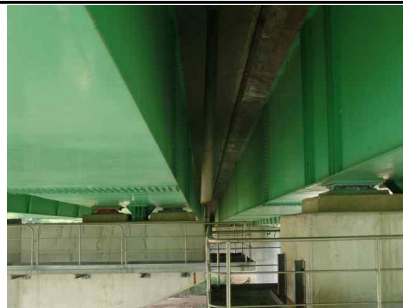
⑧ S6 배수관 길이부족

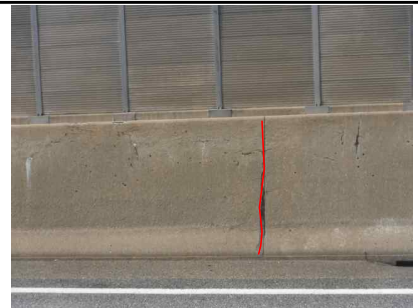
⑨ S6 중앙분리대 균열(cw=0.3mm)

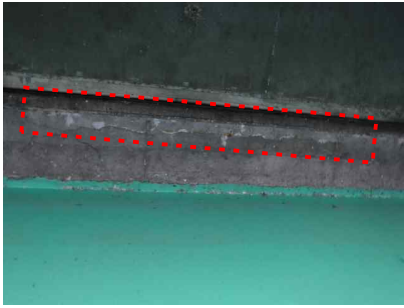
| ① S5 바닥판하면 균열(들뜸) | ② S4-G1 변형 | ③ A1 흥벽 파손 |

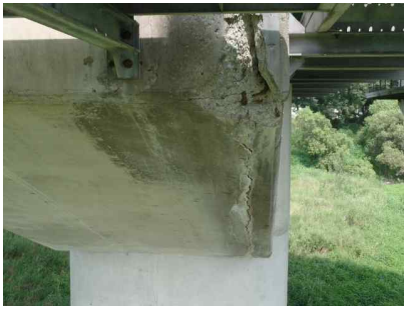
| ④ P4 코평부 박락, 철근노출 | ⑤ A1-Sh4 받침 이동위치 측정 | ⑥ A2 본체 부식, 유간토사퇴적 |

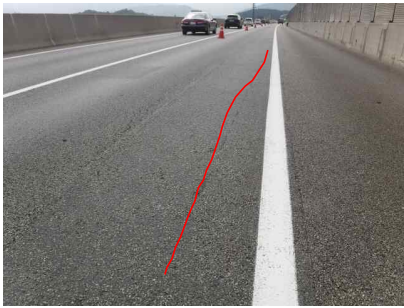
| ⑦ S3 교면포장 아스콘 균열 | ⑧ P2 배수관 길이부족 | ⑨ S3 방호벽 파손 |

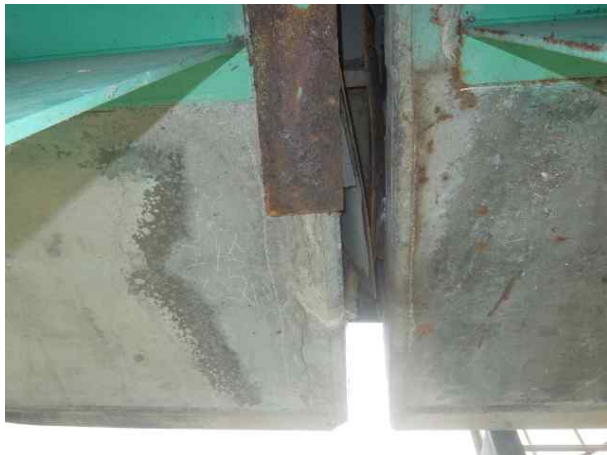
③ P3-Sh4 받침콘크리트균열 (cw=0.3mm)
