## **제3장**

### **현장조사 및 분석**

## 제3장 현장조사 및 분석

청미천교(양평, 마산)는 설계하중 DB-24(DL-24)의 고속국도 교량으로서, 2002년에 준공되어 약 14년 정도 공용 중에 있으며, 경기도 여주시 점동면 원부리 (중부내륙선 256.010km 지점)에 위치하고 있는 방향별 2차로 교량이다.

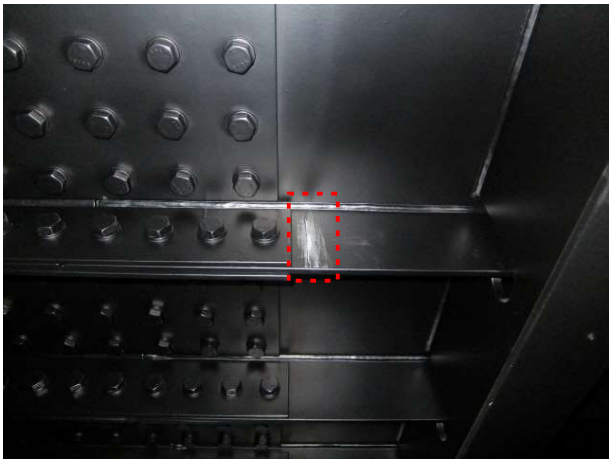
| 현 황 | ◦S3-G2 도장박리 | 현 황 | ◦S9-G2 도장박리 |
| 원 인 | ◦시공미흡 및 경년열화 | 원 인 | ◦시공미흡 및 경년열화 |

| 대 책 | ◦재도장 | 대 책 | ◦재도장 |

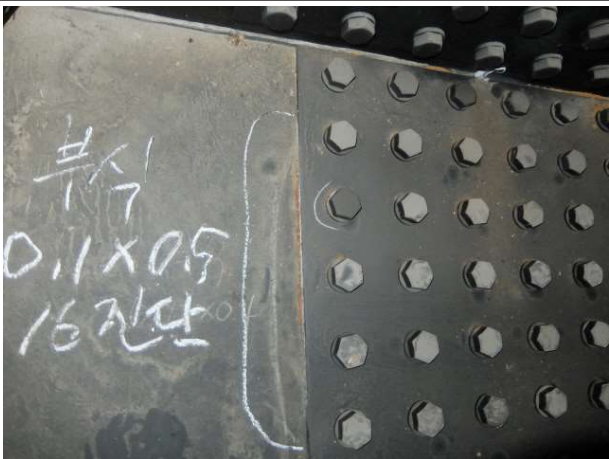
| 현 황 | ◦S1-G2 부식 | 현 황 | ◦S1-G1 Sp1 볼트부식 |
| 원 인 | ◦우수유입 | 원 인 | ◦우수유입 |

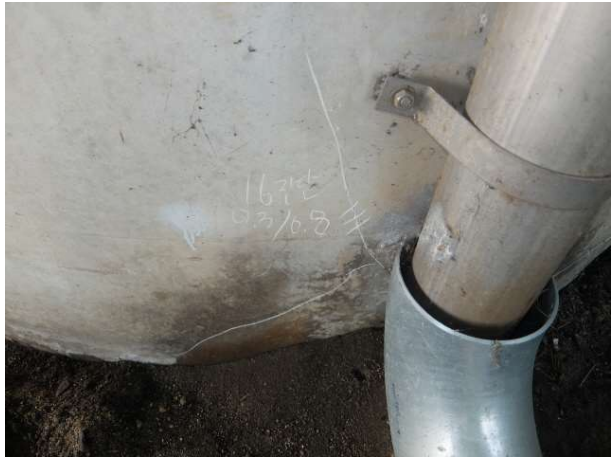
| <b>현 황</b> ◦P4 기둥부 균열 (cw=0.2mm) | <b>현 황</b> ◦P1 기둥부 균열 (cw=0.3mm) |
| <b>원 인</b> ◦시공초기 건조수축 | <b>원 인</b> ◦공용중 온도변화 및 우수유입 |

| <b>대 책</b> ◦지속관찰 | <b>대 책</b> ◦주입보수 |

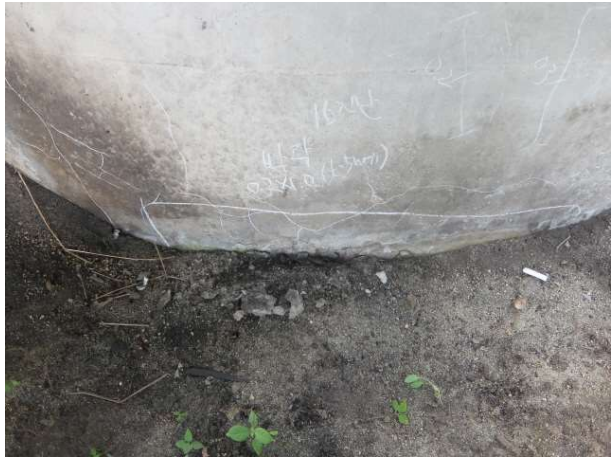
| <b>현 황</b> ◦P3 기둥부 망상균열 | <b>현 황</b> ◦P1 기둥부 박락 |
| <b>원 인</b> ◦시공초기 건조수축 | <b>원 인</b> ◦시공미흡, 우수유입 |

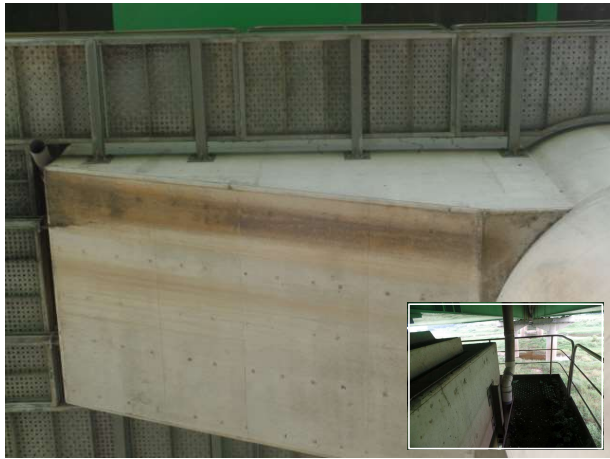
| 현 황 | ◦P6 기둥부 파손 | 현 황 | ◦P4 코핑부 누수흔적, 표면오염 |
| 원 인 | ◦외부충격 | 원 인 | ◦배수관 길이부족(보수완료) |

| 대 책 | ◦단면보수 | 대 책 | ◦지속관찰 |

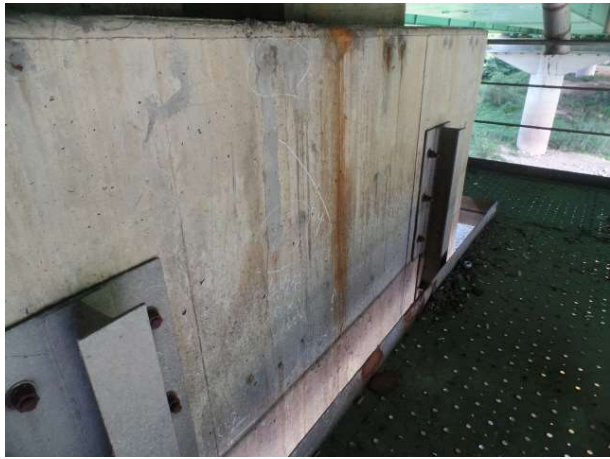
| 현 황 | ◦P4 코핑부 점검로 볼트부식 | 현 황 | ◦P5 코핑부 녹발생 |
| 원 인 | ◦경년증가, 시공미흡 | 원 인 | ◦잡철물 미제거, 우수유입 |

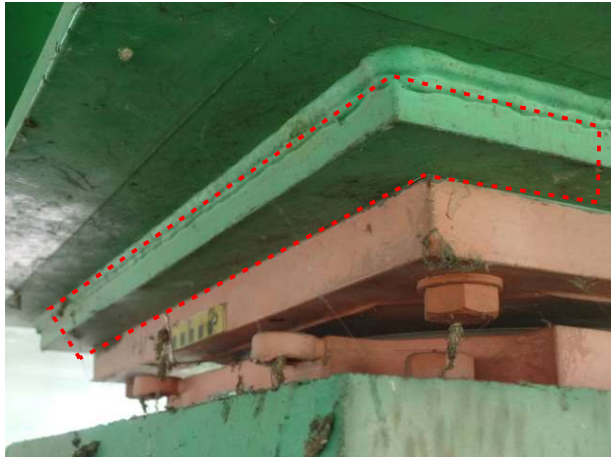
| 현 황 ◦A2-Sh4 본체부식 | 현 황 ◦P2-Sh4 솔플레이트 부식 |
| 원 인 ◦공용증가, 우수유입 | 원 인 ◦공용증가 |

| 대 책 ◦재도장 | 대 책 ◦재도장 |

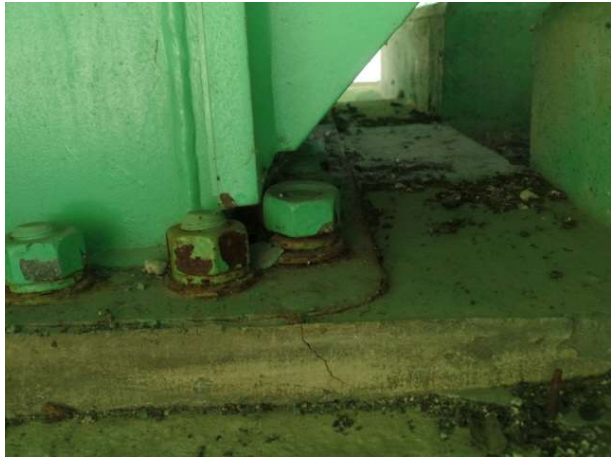
| 현 황 ◦P5 낙교방지시설 볼트부식 | 현 황 ◦P5 낙교방지시설 볼트이완 |
| 원 인 ◦공용증가, 우수유입 | 원 인 ◦시공미흡 |

| 대 책 ◦재도장 | 대 책 ◦지속관찰 |

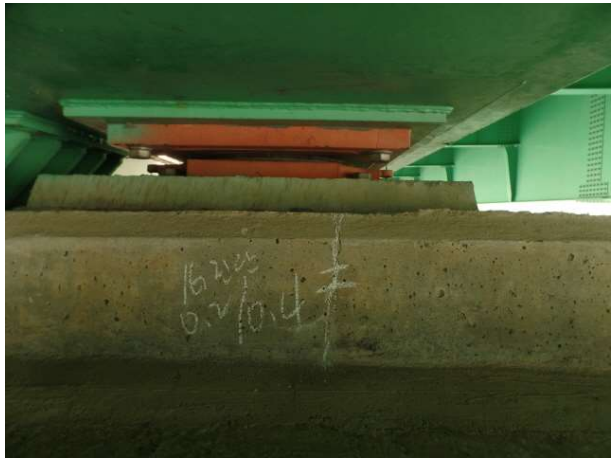
| 현 황 ◦P1 낙교방지시설 고무재 탈락 | 현 황 ◦P8-Sh3 받침콘크리트 균열(cw=0.2mm) |
| 원 인 ◦시공미흡, 경년증가 | 원 인 ◦건조수축 |

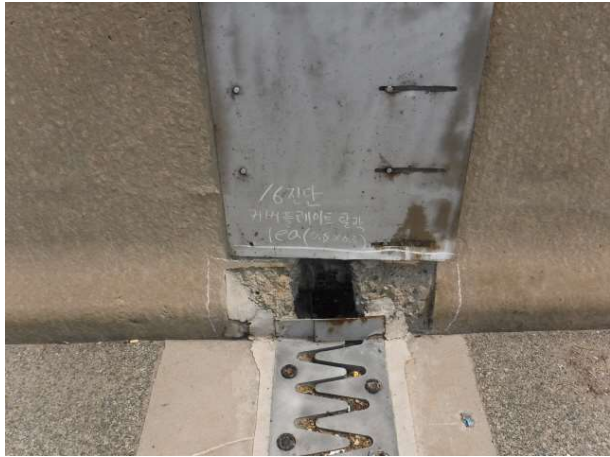
| 현황 | ◦P5 유간토사퇴적 | 현황 | ◦A1 커버플레이트 탈락 |
| 원인 | ◦공용증가 | 원인 | ◦외부충격 |

| 대책 | ◦주기적인 청소 | 대책 | ◦재설치 |

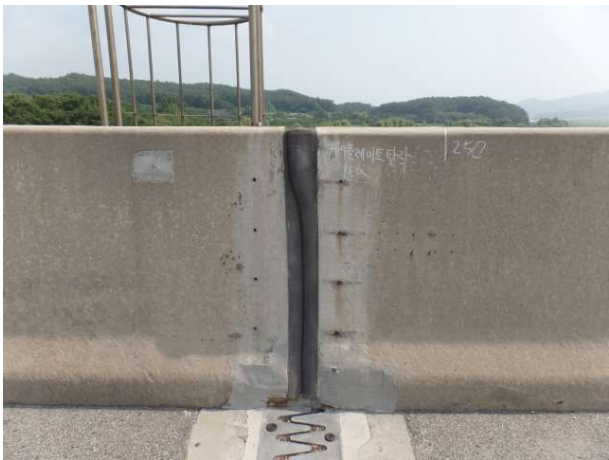
| 현황 | ◦P5 커버플레이트 탈락 | 현황 | ◦A1 후타재 균열(0.2mm/0.2m) |
| 원인 | ◦외부충격 | 원인 | ◦건조수축, 중차량 통과 |

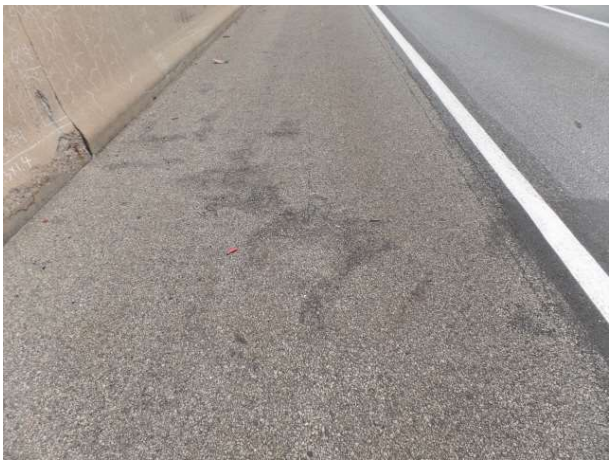
| 현 황 | ◦S3 교면포장 마모 | 현 황 | ◦S2 교면포장 소성변형 |
| 원 인 | ◦시공미흡(다짐불량), 중차량 통과 | 원 인 | ◦시공미흡(다짐불량), 중차량 통과 |

| 대 책 | ◦팻칭보수 | 대 책 | ◦팻칭보수 |

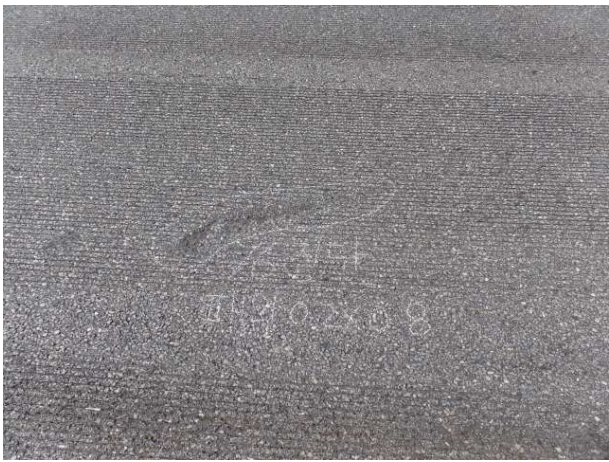
| 현 황 | ◦S7 교면포장 아스콘 패임 | 현 황 | ◦S8 교면포장 아스콘 균열 |
| 원 인 | ◦차량충돌 | 원 인 | ◦다짐불량, 중차량 통과 |

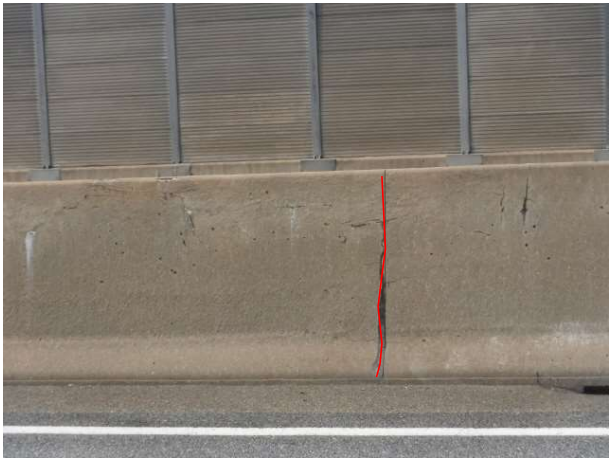
| 현 황 | ◦S6 중앙분리대 균열 (cw=0.3mm) | 현 황 | ◦S1 중앙분리대 망상균열 |
| 원 인 | ◦건조수축 및 온도변화 | 원 인 | ◦건조수축 및 온도변화 |

| 대 책 | ◦주입보수 | 대 책 | ◦표면처리보수 |

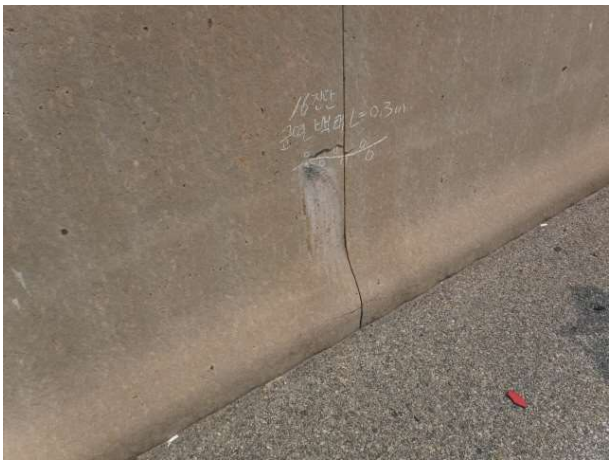
| 현 황 | ◦S1 방호벽 백태 | 현 황 | ◦S3 방호벽 박락, 망상균열 |
| 원 인 | ◦건조수축, 우수유입 | 원 인 | ◦제설재 및 동결융해, 건조수축 |

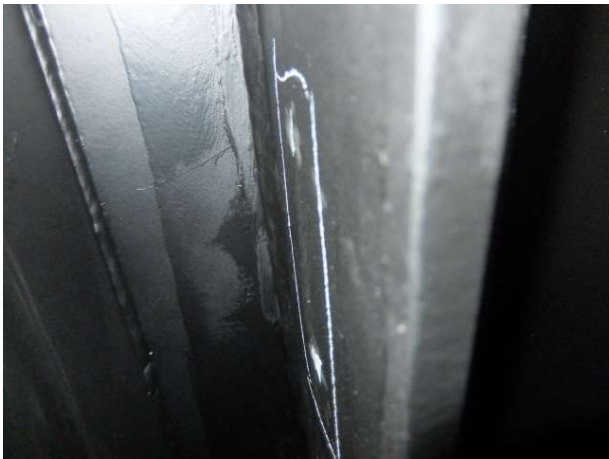
| 현 황 | ◦S1-G2 도장박리 | 현 황 | ◦S9-G1 도장박리 |
| 원 인 | ◦시공미흡 및 경년열화 | 원 인 | ◦시공미흡 및 경년열화 |

| 대 책 | ◦재도장 | 대 책 | ◦재도장 |

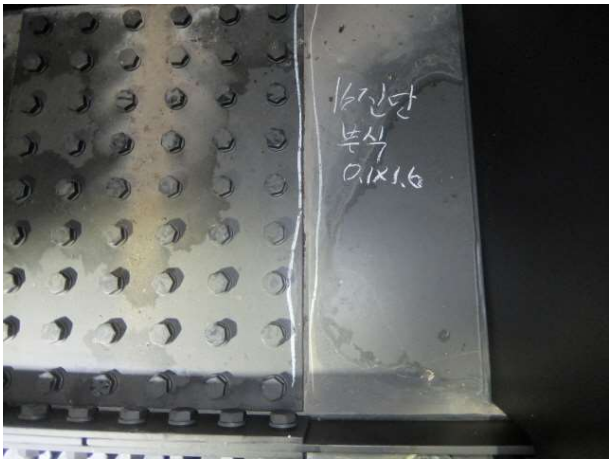
| 현 황 | ◦S2-G2 부식 | 현 황 | ◦S4-G1 변형 |
| 원 인 | ◦시공미흡 및 경년열화 | 원 인 | ◦시공미흡 |

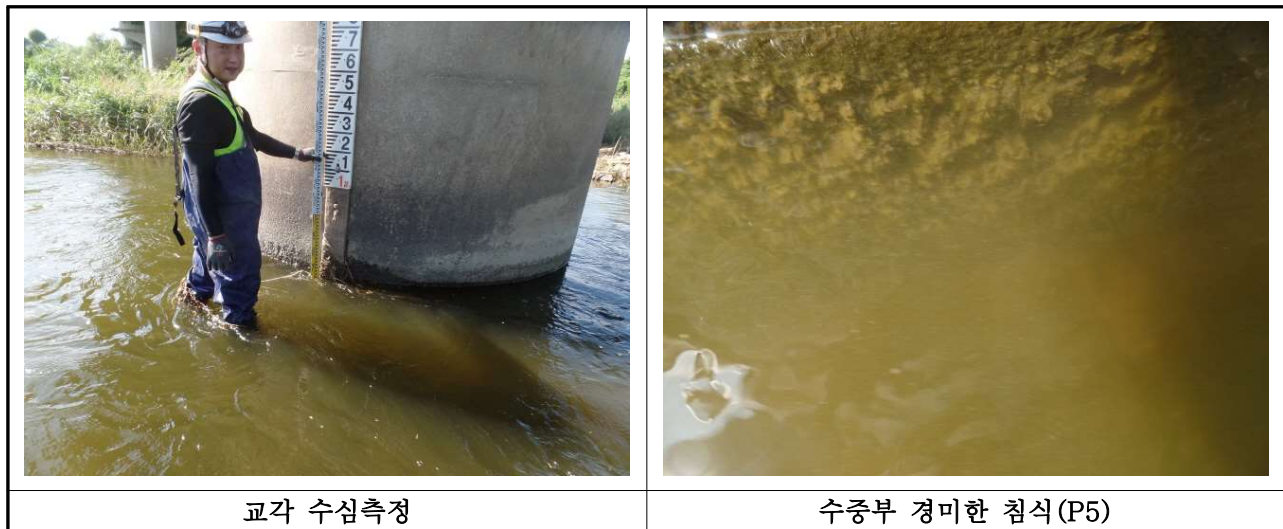
- 청미천교(마산)의 유심부에 위치한 P4와 P5는 수중조사를 실시하여야 한다. 하지만 현장조사 결과 수심이 얕고( $H=0.6\text{m}$ 이내) 도보로 접근이 가능하여 육안조사를 실시하였다.
- 하천 상에 위치한 교각(P5)의 외관 상태는 대체로 양호한 것으로 조사되었으며, 유수에 의한 기둥부 침식이 일부 관찰되었으나 손상정도가 경미하므로 지속관찰 한다. 다만 하천 상에 위치한 교각은 항시 유수와 유송잡물의 영향을 받고 있는 상태이므로 손상발생 유무에 대해 주기적인 점검과 지속적인 관찰이 필요하다.

수중부 경미한 침식(P5)

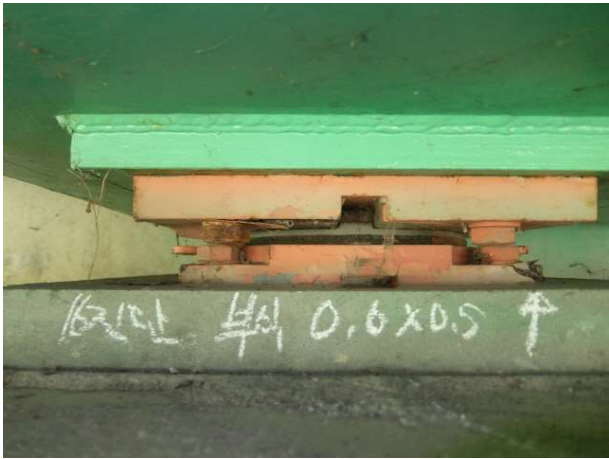
| 현 황 | ◦A2-Sh1 본체부식 | 현 황 | ◦P7-Sh1 솔플레이트 부식 |
| 원 인 | ◦공용증가 | 원 인 | ◦공용증가 |

| 대 책 | ◦재도장 | 대 책 | ◦재도장 |

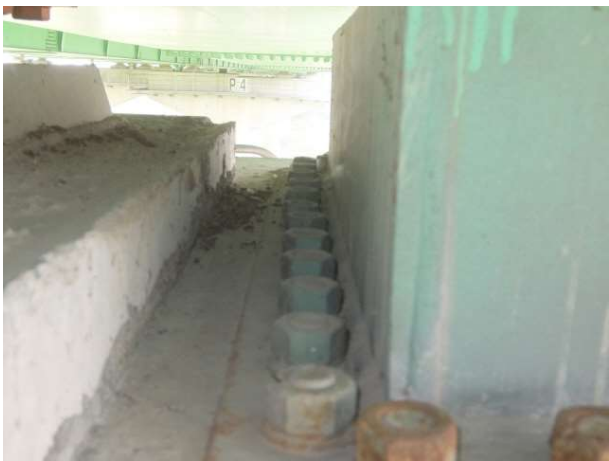
| 현 황 | ◦P3 낙교방지시설 볼트길이부족, 부식 | 현 황 | ◦P4 낙교방지시설 고무재 탈락 |
| 원 인 | ◦시공미흡, 공용증가 | 원 인 | ◦시공미흡, 온도에 의한 신축 |

| 대 책 | ◦지속관찰, 재도장 | 대 책 | ◦지속관찰 |

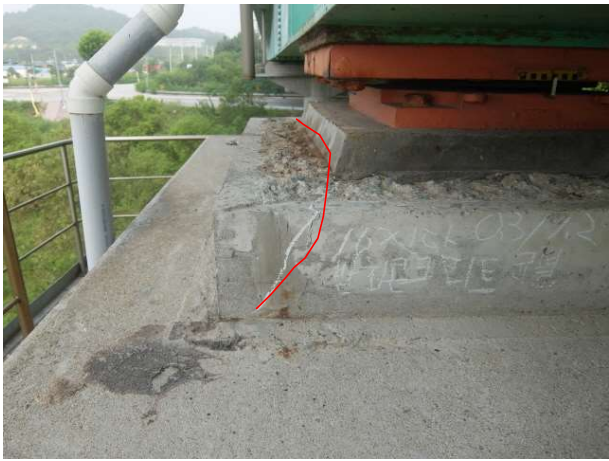
| 현 황 | ◦P3-Sh4 받침콘크리트 균열(cw=0.3mm) | 현 황 | ◦A1-Sh1 받침물탈 파손 |
| 원 인 | ◦건조수축 | 원 인 | ◦외부충격 |

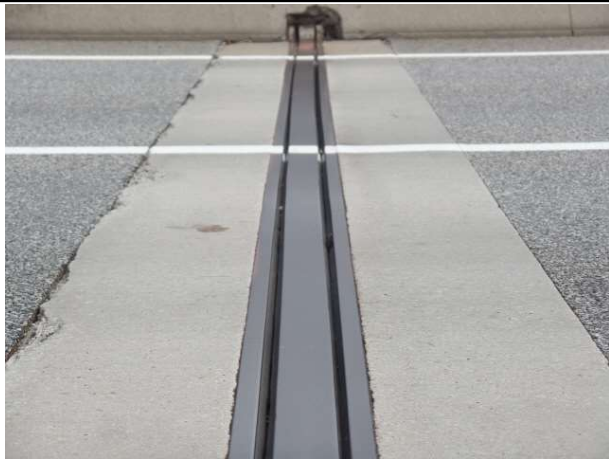
| 현황 | ◦P5 본체 변형 | 현황 | ◦P5 본체부식 |
| 원인 | ◦공용증가, 중차량 통행 | 원인 | ◦우수 및 제설제 노출 |

| 대책 | ◦지속관찰 | 대책 | ◦지속관찰 |

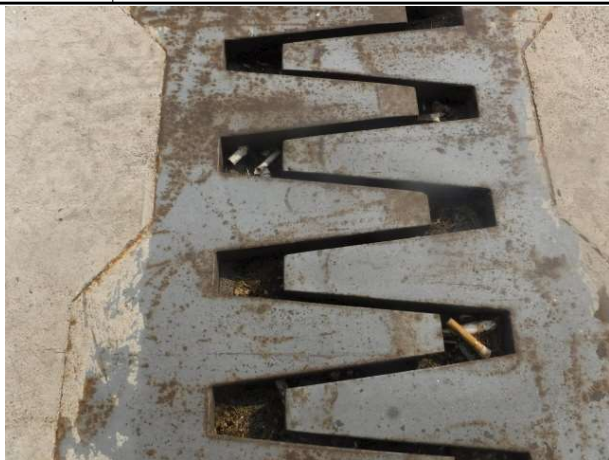
| 현황 | ◦A2 본체 부식, 유간토사퇴적 | 현황 | ◦P5 커버플레이트 탈락 |
| 원인 | ◦공용증가 | 원인 | ◦외부충격 |

| 대책 | ◦지속관찰, 주기적인 청소 | 대책 | ◦재설치 |
