# 시설물의 상태평가

### 4.1 개요

#### 가. 양평방향

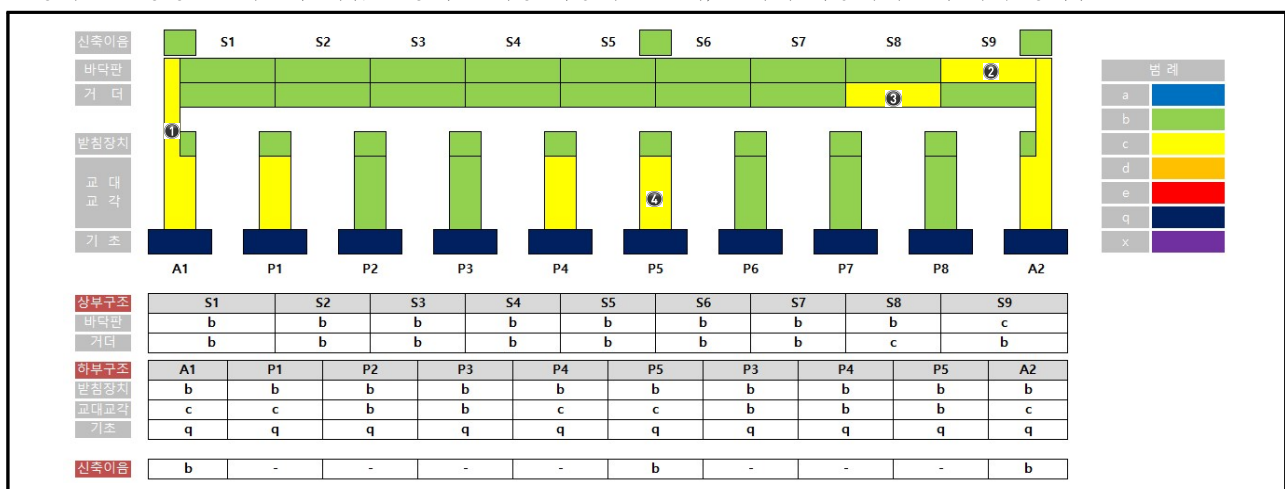
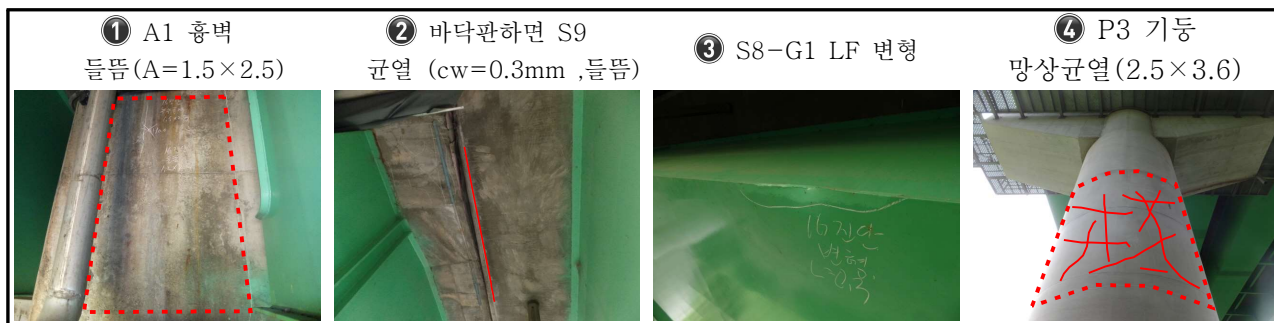
【그림 4-2】 청미천교(양평) 상태평가 결과

| 부재의 분류 | | 상부구조 | | | 하부구조 | | 받침 | 기타부재 | | | | 탄산화 | | 염화물 | |
|---|---|---|---|---|---|---|---|---|---|---|---|---|---|---|---|
| 결함도 환산점수 | | | | | | | | | | | | | 0.234 | | |
| 상태평가결과 | | | | | | | | | | | | | B | | |

※청미천교(양평)는 기초가 매립된 상태로 해당 가중치는 교대, 교각의 가중치에 포함시켜 평가함

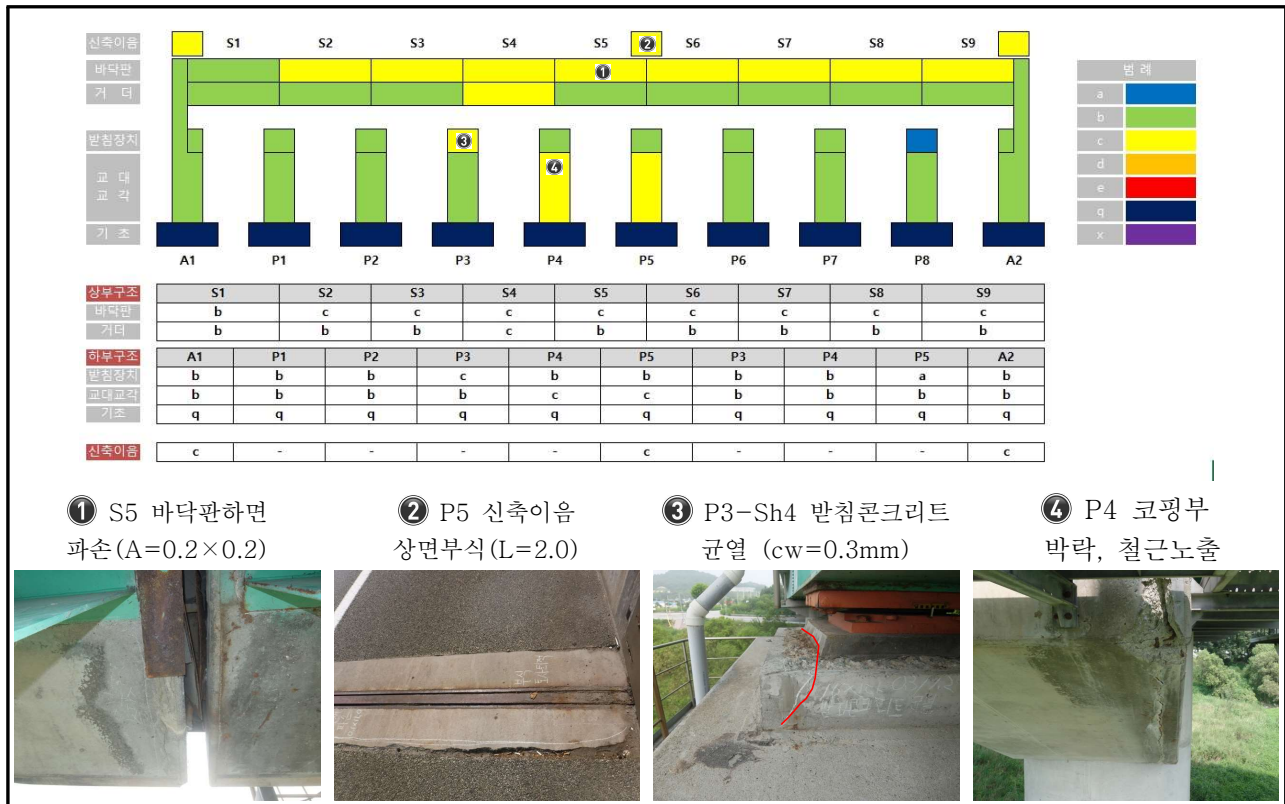
【그림 4-3】 청미천교(마산) 상태평가 결과

| 부재의 분류 | | 상부구조 | | | 하부구조 | | 받침 | 기타부재 | | | | 탄산화 | | 염화물 | |
|---|---|---|---|---|---|---|---|---|---|---|---|---|---|---|---|
| 결함도 환산점수 | | | | | | | | | | | | | 0.258 | | |
| 상태평가결과 | | | | | | | | | | | | | B | | |

※청미천교(마산)는 기초가 매립된 상태로 해당 가중치는 교대, 교각의 가중치에 포함시켜 평가함
