## 제2장

### 자료수집 및 분석

## 제2장 자료수집 및 분석

감곡[C교(마산,양평)] - 40 -

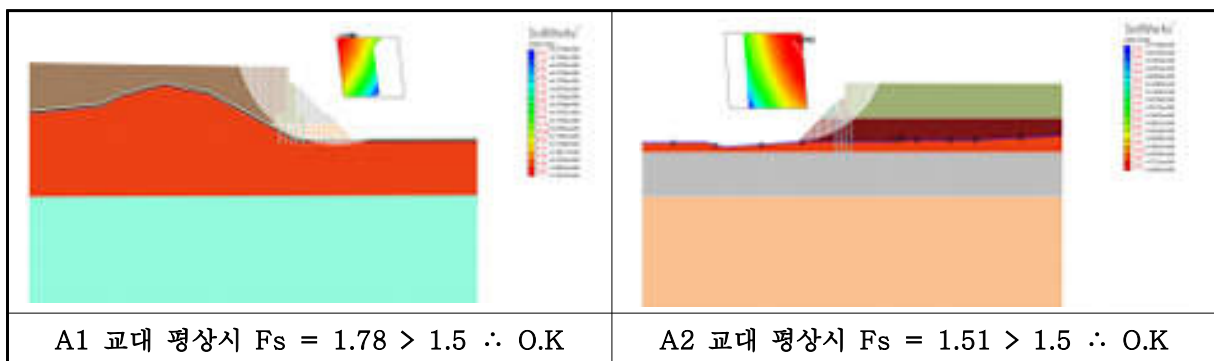
【그림 2-2】 한계평형법에 의한 측방유동의 안정성(A1, A2 교대)

파괴원호에 따른 최소안전율은 교대 A1에서  $F_s = 1.78$ , A2에서  $F_s = 1.51$ 로 나타났으며, 허용치인 1.5를 상회하므로 교대는 측방유동의 가능성은 없는 것으로 판단된다.
