## 제3장

# 현장조사 및 시험

감곡IC교(마산, 양평)는 설계하중 DB-24(DL-24)의 고속국도 교량으로서, 2002년에 준공되어 약 14년 정도 공용 중에 있으며, 충청북도 음성군 감곡면 상우리(중부내륙선, 이정 251.02km)에 위치하고 있는 편도 2(마산)~3차로(양평) 교량이다.

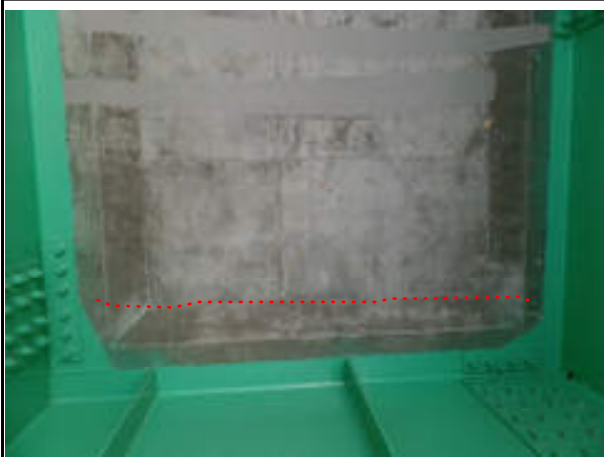
| 현 황 | ◦S1 바닥판 하면 균열(0.2mm/2.2m) | 현 황 | ◦S2 바닥판 하면 박락(A=0.80m²) |
| 원 인 | ◦건조수축 및 온도변화 | 원 인 | ◦유간부족에 따른 단부박락(우수유입) |

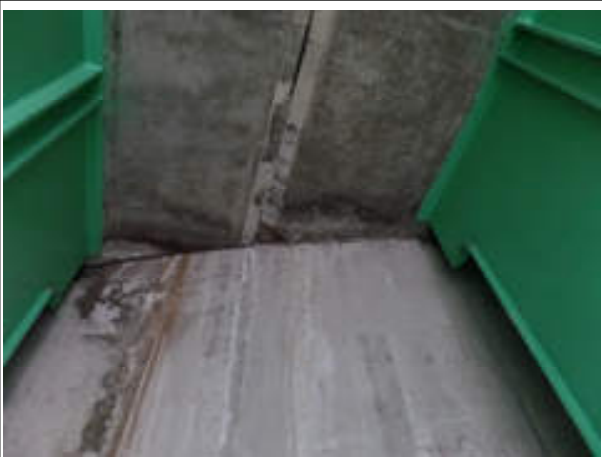
- 감곡IC교(마산)은 바닥판하면 단부와 홍벽 간의 유간을 충분히 확보하지 못하고 시공되어진 상태에서 공용중 홍벽의 뒷채움에 의한 토압에 의한 교대 전방 이동, 상부하중에 의한 박스 자체의 회전 이동량 및 온도 팽창량 등을 흡수할 정도의 충분한 유간을 확보하지 못하여 맞붙은 것으로 사료된다. 바닥판하면 협착에 의한 박락은 단부에서 떨어져 나간 상태와 상부 신축이음장치에서 바닥판하면의 균열부 등으로 우수가 유입하여 동결융해에 의한 박락이 발생되었다.

- 교대 이동은 유간이 폐쇄된 현 상태에서 단기간에 진행성 여부를 판단하기 어렵기 때문에 1차적으로 1안)으로 내구성 확보를 위해 단면보수를 실시하고, 2안)으로 교대의 지반보강 그라우팅(A1)과 영구앵커공법(A2)을 이용한 보강을 실시하고 추가적인 손상여부를 관찰한 후 손상이 진행되거나 추가적으로 발생된다면 3안)으로 바닥판하면 단부를 절취하는 보수방법이 있으나 이는 신축이음장치를 지지하는 단부로서 신축이음장치와 함께 교체가 진행되어야하는 이점이 있다. 따라서 경제성을 비교 검토 후 적절한 보수보강을 실시하여 바닥판하면 단부와 교대 홍벽의 유간을 확보하여야 한다.

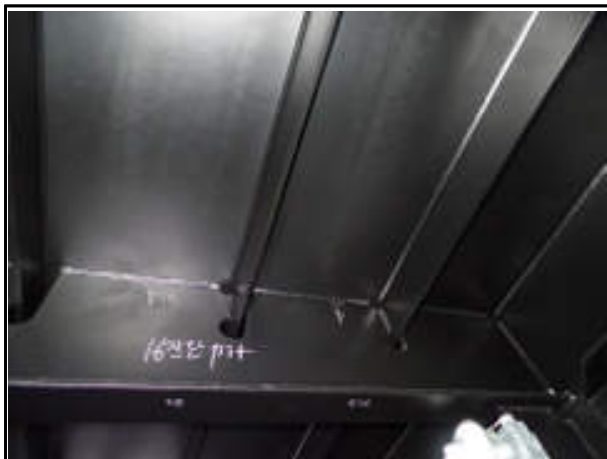
| 현 황 | ◦S1-G2 용접불량(PIT-3EA) | 현 황 | ◦S2-G1 용접불량(PIT) |
| 원 인 | ◦용접작업 자세 불안정 | 원 인 | ◦용접작업 자세 불안정 |

변 건전부위에 추가 손상이 발생할 가능성이 높고, 용접작업의 불안정성 등으로 현실적으로는 적용이 어려울 것으로 판단되며, 용접결함 범위가 작고 기준(한 이음에 대해 3개 또는 1m에 대해 3개 허용(단,  $\phi 1\text{mm}$  이하의 피트는 3개를 1개로 간주))이내로서 현재까지 피로균열과 변형 등의 주요 손상이 발생하지 않는바 현재 용접결함의 정도가 구조물의 안전성에 미치는 영향은 경미한 것으로 판단된다. 따라서, 재용접 등 보수보다는 지속적인 관찰을 실시하고, 피로균열의 발생시 보수·보강 대책을 수립하는 것이 바람직할 것으로 판단된다.

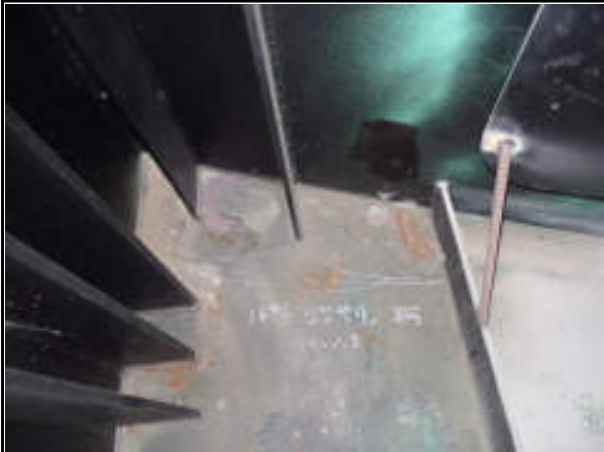
| 현 황 | ◦S1-G1 도장박리(A=0.50m²) | 현 황 | ◦S1-G1 부식(A=0.09m²) |
| 원 인 | ◦시공미흡 및 경년증가에 따른 노후화 | 원 인 | ◦시공미흡 및 경년증가에 따른 노후화 |

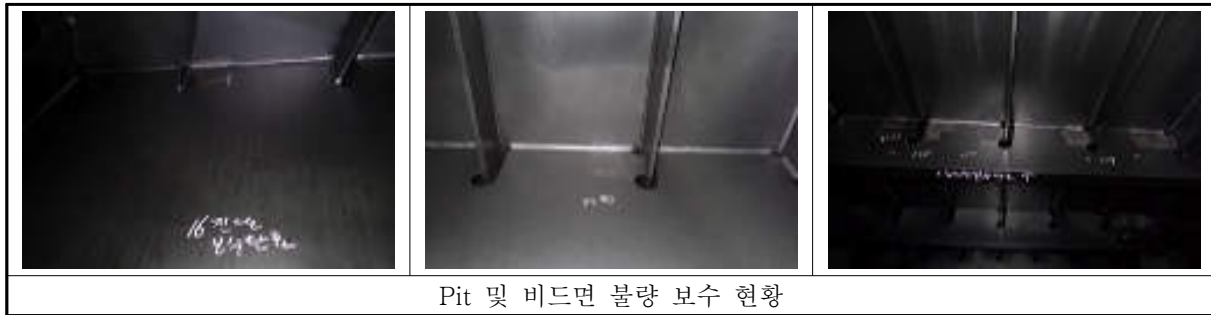
Pit 및 비드면 불량 보수 현황

- 기 진단결과 조사된 손상은 도장박리/부식, 변형, 용접결함(Pit, 비드면 불량), 실링누락, 인분배설 등으로 조사되었으며, 금회 정밀안전진단 결과와 대체적으로 동일한 것으로 나타났다. 용접불량(Pit, 비드불량)에 대한 보수가 실시되어 기 진단대비 금회 손상 물량이 감소한 것으로 조사되었다.

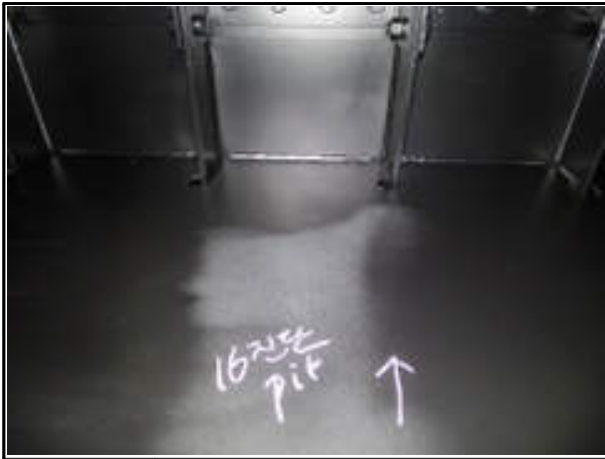
| 현 황 | ◦S2-G1 용접불량(PIT) | 현 황 | ◦S1-G1 도장박리 (A=0.02m <sup>2</sup> ) |
| 원 인 | ◦용접작업 자세 불안정 | 원 인 | ◦시공미흡 및 경년증가에 따른 노후화 |

것으로 판단되며, 현재까지 피로균열과 변형 등의 주요 손상이 발생하지 않았으며, 또한 현재 용접결합의 정도가 구조물의 안전성에 미치는 영향은 경미한 것으로 판단된다. 따라서, 채용접 등 보수보다는 지속적인 관찰을 실시하고, 피로균열의 발생시 보수·보강 대책을 수립하는 것이 바람직할 것으로 판단된다.

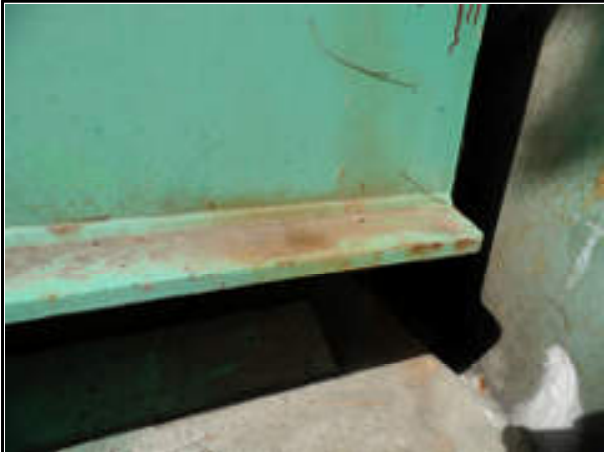
| 현 황 | ◦S2-G2 거더외부 부식(A=0.03㎡) | 현 황 | ◦S2-G2 거더외부 오염(녹)(A=0.36㎡) |
| 원 인 | ◦시공미흡 및 경년증가에 따른 노후화 | 원 인 | ◦상부 우수유입에 따른 노후화 |

- Steel Box Girder 외부에 대한 외관조사결과, 구조적인 손상은 없으나 도장박리, 부식, 오염 등이 조사되어 내구성 확보를 위해 보수가 필요한 상태이다.
- 도장박리, 부식은 공용기간 증가로 인한 교량의 노후화 및 태양광에 의한 열화, 도장전 바탕 처리 불량 등에 의해 발생한 것으로 판단되며, 구조물의 내구성 확보를 위해 도장박리는 재도장을 실시하고, 부식, 볼트부식은 녹제거 후 재도장을 실시하는 것이 바람직할 것으로 판단된다.

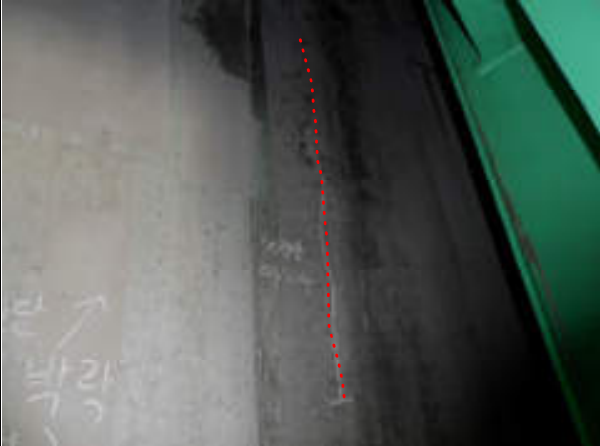
| 현 황 | ◦A2 흙벽 균열 (0.1mm/1.4m) | 현 황 | ◦A2 흙벽 누수흔적 (A=0.04m²) |
| 원 인 | ◦건조수축 및 온도변화 | 원 인 | ◦신축이음부를 통한 우수유입 |

- 교대는 균열( $C_w=0.3\text{mm}$ 미만), 누수흔적, 백태, 박리 등의 손상이 조사되었다.
- 교대에 발생한 균열의 형상 및 발생 위치 등을 검토한 결과, 건조수축 및 온도변화에 의해 발생한 비구조적인 균열로 판단되며, 손상정도가 경미하여 보수의 긴급성은 없으므로, 지속관찰을 통해 균열 진전시 보수를 실시하는 것이 적절할 것으로 판단된다.
- 교대에서 발생한 누수흔적, 백태, 박리는 상부 신축이음부에서 유입된 우수로 인하여 발생한 것으로 판단되며, 내구성 확보를 위하여 표면처리보수를 실시하는 것이 적절할 것으로 판단된다.
- 금회 A2 구체부 상면에 발생한 박리( $A=12.75\text{m}^2$ )는 상부 신축이음부를 통한 우수유입이 주요 원인으로 판단되며, 금회 진단기간 중 내구성 확보를 위하여 표면처리보수(2016.11.)가 이루어진 상태이다.

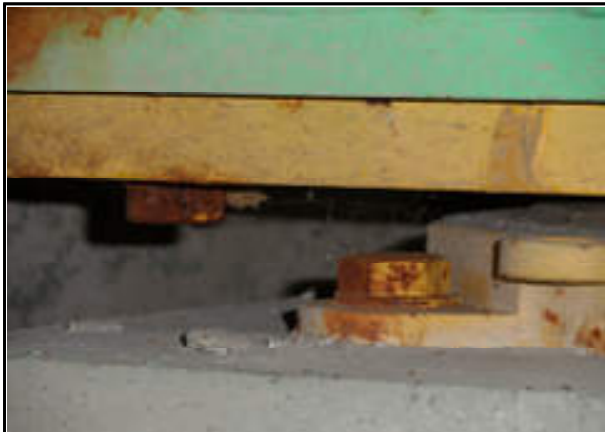
| 현 황 | ◦A1-Sh2 볼트부식 | 현 황 | ◦A1-Sh2 도장박리(1ea) |
| 원 인 | ◦상부 우수유입 | 원 인 | ◦시공미흡 및 경년증가에 따른 노후화 |

| 대 책 | ◦녹제거 후 재도장 | 대 책 | ◦재도장 |

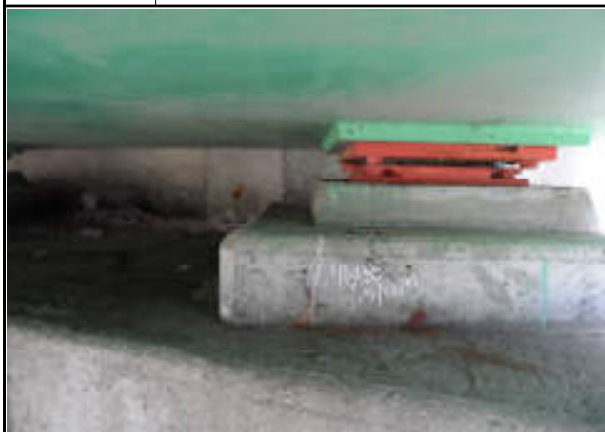
| 현 황 | ◦A1-Sh2 반침콘크리트 균열(0.3mm/0.3m) | 현 황 | ◦A2-Sh2 반침콘크리트 파손(A=0.13m²) |
| 원 인 | ◦건조수축 및 온도변화 | 원 인 | ◦우수유입으로 인한 철근부식 |

| 대 책 | ◦주입보수 | 대 책 | ◦철근 방청 후 단면복구 |

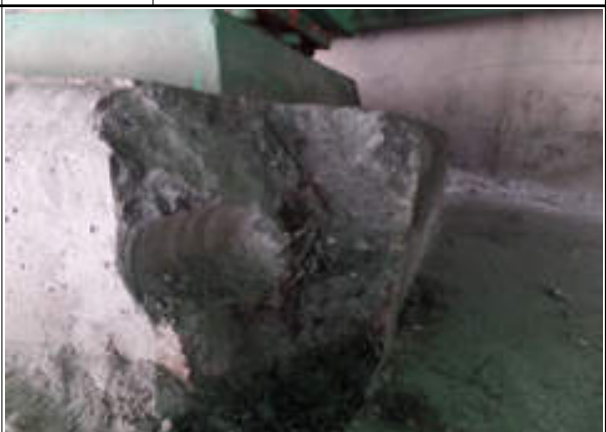
| <p>◦ A2-Sh2 반침콘크리트 파손 원인 분석을 위해 반침콘크리트 일부를 파치 하였으며, 그 결과 반침 콘크리트와 코핑부 시공 접합 불량에 의한 우수침투로 인해 철근부식 팽창이 발생 후 반침 콘크리트 파손이 발생한 것으로 조사되었다.</p> | | | |

- 금회 교량받침 조사결과, 받침볼트 부식 및 도장박리, 받침콘크리트 및 몰탈 균열, 받침 콘크리트 파손 등의 손상이 조사되었다.
- 교량 받침장치 볼트부에 부식이 국부 조사되었으며, 이는 신축이음부와 외측면을 통한 우수유입이 가장 주요한 원인으로 판단되며, 내구성 확보를 위하여 녹 제거 후 재도장이 필요할 것으로 판단된다.
- 받침콘크리트, 받침 몰탈에 발생한 균열은 건조수축에 의한 비구조적인 손상으로 판단되며, 손상정도가 경미한 상태이며 보수의 긴급성은 없으나, 손상정도가 경미한 0.3mm 미만의 균열은 지속관찰을 통해 균열 진전시 보수를 실시하고, 균열폭 0.3mm이상은 주입보수를 실시하는 것이 필요할 것으로 판단된다.
- 받침 콘크리트에 발생한 파손은 우수유입에 따른 동결융해 및 내부 철근부식 팽창에 의한 것으로 조사되었으며, 근본적인 해결을 위해 신축이음장치 하부 유도배수로 설치 후 파손부에 대해 내구성 확보를 위한 철근 방청 후 단면보수가 필요할 것으로 판단된다.

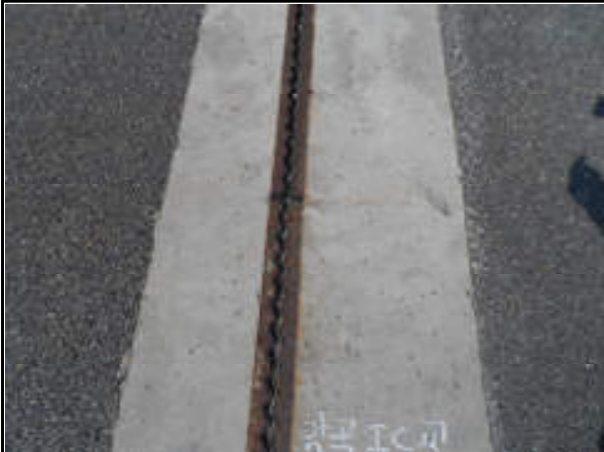
| 현 황 | ◦A2 신축이음장치 부식 (L=2.0m) | 현 황 | ◦A2 후타재 균열 (0.1mm/0.4m, 7EA) |
| 원 인 | ◦공용 중 우수에 의한 부식 | 원 인 | ◦건조수축, 중차량 통과 |

- 신축이음장치 본체에서 발생한 갯길 측 부식은 공용 중 우수에 의한 부식으로 판단되며, 그 손상정도가 미미하며, 주행성에 영향을 미치지 않을 것으로 판단되어 보수의 필요성이 없을 것으로 판단된다.

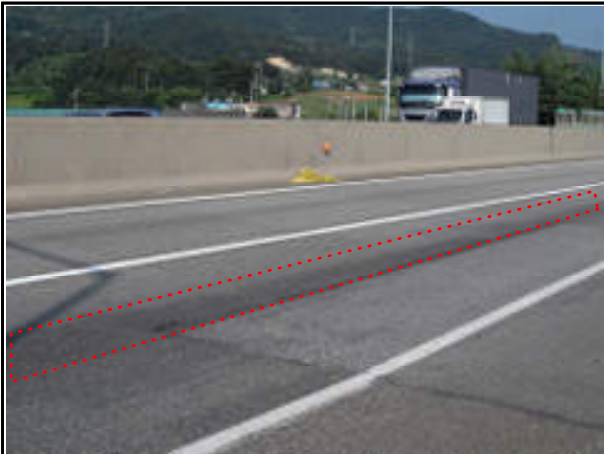
| 현 황 | ◦S2 교면포장 소성변형 (A=55.0m <sup>2</sup> ) | 현 황 | ◦S1 교면포장 포트홀 (A=0.04m <sup>2</sup> ) |
| 원 인 | ◦시공불량, 혼합물 품질불량, 대형차량통행 | 원 인 | ◦시공불량, 혼합물 품질불량, 대형차량통행 |

- 교면포장 외관조사 결과 소성변형, 포트홀이 조사되었다.
- 교면포장 상면에서 대형차 교통이 많은 2차로 상에 포트홀 및 소성변형이 일부 조사되었으며, 이는 시공불량(다짐불량), 혼합물 품질불량, 과도한 대형차량교통 등으로 인하여 발생한 것으로 판단되며, 위 손상에 따른 차량주행성에 미치는 영향은 미미한 상태이므로 지속관찰 하여 향후 손상 증대시 적절한 보수 · 보강방안을 적용하는 것이 바람직할 것으로 판단된다.

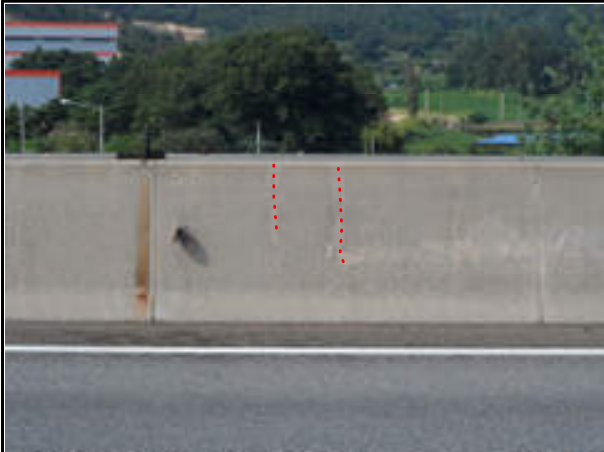
| 현 황 | ◦S2 중분대 균열 (0.2mm/0.6m) | 현 황 | ◦S2 중분대 균열 (0.3mm/1.5m) |
| 원 인 | ◦건조수축 및 줄눈 절단 시기 미흡 | 원 인 | ◦건조수축 및 줄눈 절단 시기 미흡 |

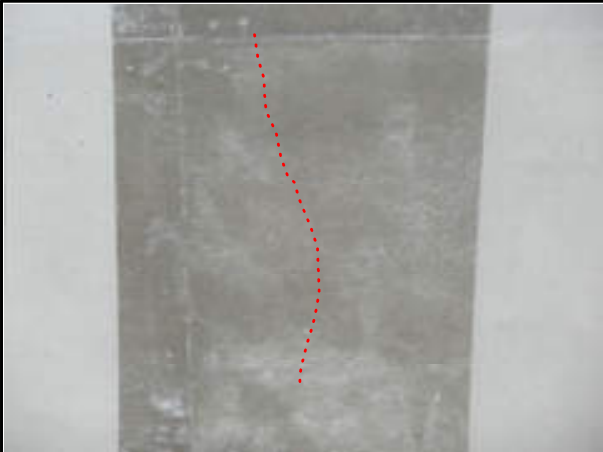
| 현 황 | ◦S1 바닥판 하면 균열 (0.2mm/0.5m) | 현 황 | ◦S2 바닥판 하면 망상균열 (A=6.6㎡) |
| 원 인 | ◦건조수축 및 온도변화 | 원 인 | ◦건조수축 및 온도변화 |

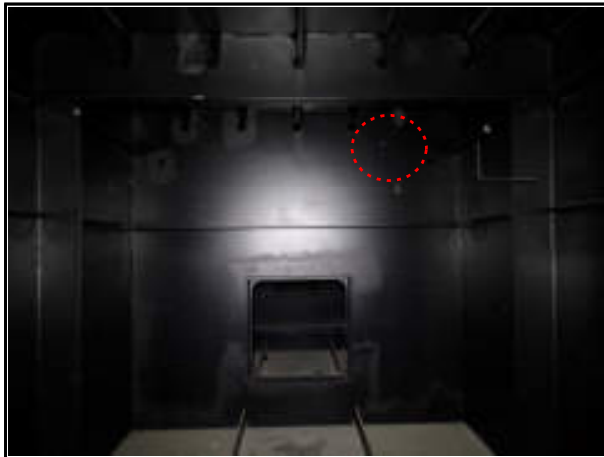
| 현 황 | ◦S2-G1 용접불량(PIT) | 현 황 | ◦S2-G1 부식(A=0.01㎡) |
| 원 인 | ◦용접작업 자세 불안정 | 원 인 | ◦거더 지점부와 Splice부를 통한 우수유입 |

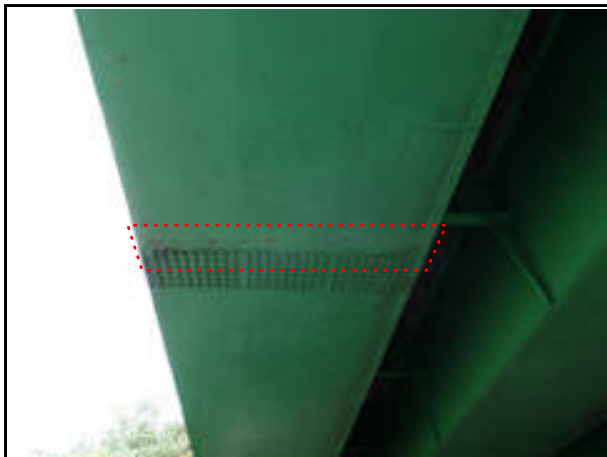
| 현 황 | ◦S2-G3 거더외부 도장박리(A=1.00m <sup>2</sup> ) | 현 황 | ◦S2-G3 거더외부 오염(이물질)(A=7.00m <sup>2</sup> ) |
| 원 인 | ◦외부 작용에 의한 굽힘 | 원 인 | ◦상부 우수유입 |

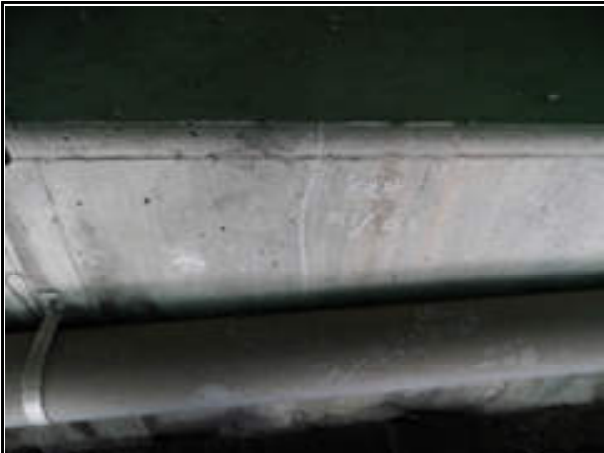
| 현 황 | ◦A1 구체부 균열(0.1mm/0.3m) | 현 황 | ◦A1 홍벽 망상균열(A=0.40m²/cw=0.1mm) |
| 원 인 | ◦건조수축 및 온도변화 | 원 인 | ◦건조수축 및 온도변화 |

| 대 책 | ◦지속관찰 | 대 책 | ◦지속관찰 |

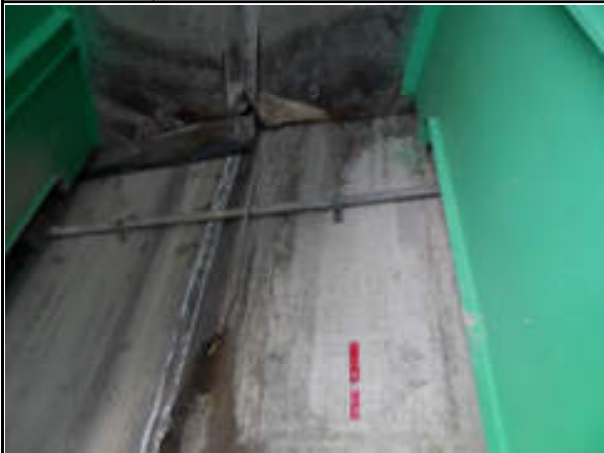
| 현 황 | ◦A1 홍벽 누수흔적(A=0.14m²) | 현 황 | ◦A1 홍벽 백태(A=0.30m²) |
| 원 인 | ◦신축이음부를 통한 우수유입 | 원 인 | ◦신축이음부를 통한 우수유입 |

| 대 책 | ◦신축이음부 선행보수 후 표면보수 | 대 책 | ◦신축이음부 선행보수 후 표면보수 |

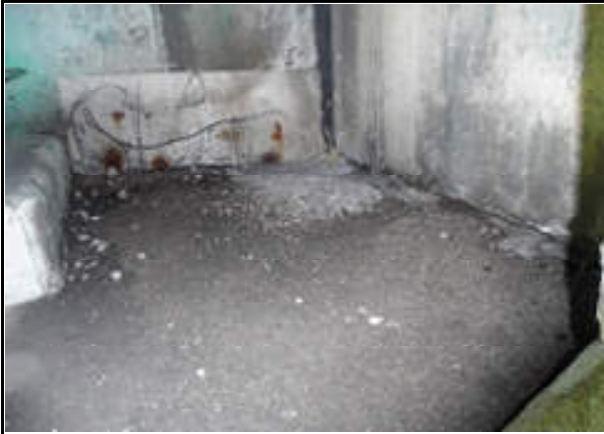
| 현 황 | ◦A1 구체 박리(A=1.32m <sup>2</sup> ) | 현 황 | ◦A2 홍벽 녹발생(A=0.01m <sup>2</sup> /10EA) |
| 원 인 | ◦신축이음부를 통한 우수유입 | 원 인 | ◦균열부 우수유입에 따른 녹발생 |

| 대 책 | ◦신축이음부 선행 보수후 표면처리 | 대 책 | ◦방청 후 단면보수 |

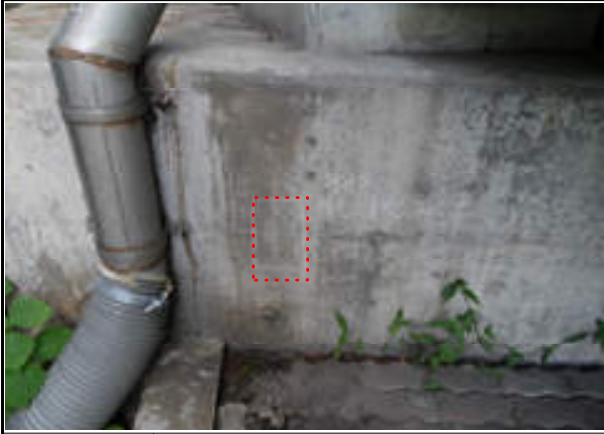
| 현 황 | ◦A2 구체 파손(A=0.02m <sup>2</sup> ) | 현 황 | ◦A1 구체 체수흔적/이물질퇴적(A=1.36m <sup>2</sup> ) |
| 원 인 | ◦외부 충격 | 원 인 | ◦신축이음부 유도배수 누수 |

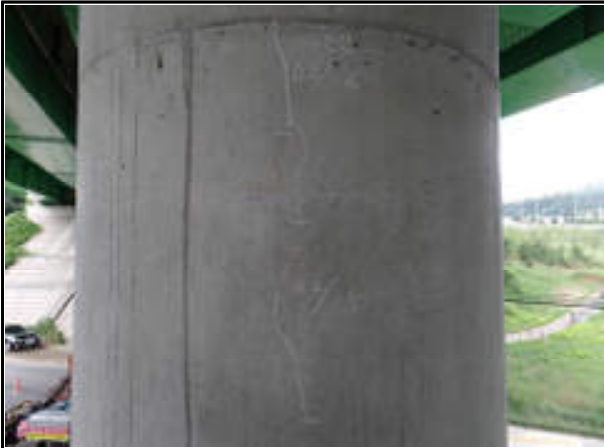
| 현 황 | ◦P1 교각부 균열 (0.2mm/0.6m) | 현 황 | ◦P1 코핑부 녹발생 (A=0.01m²/11EA) |
| 원 인 | ◦건조수축 및 온도변화 | 원 인 | ◦균열부 우수유입에 따른 녹발생 |

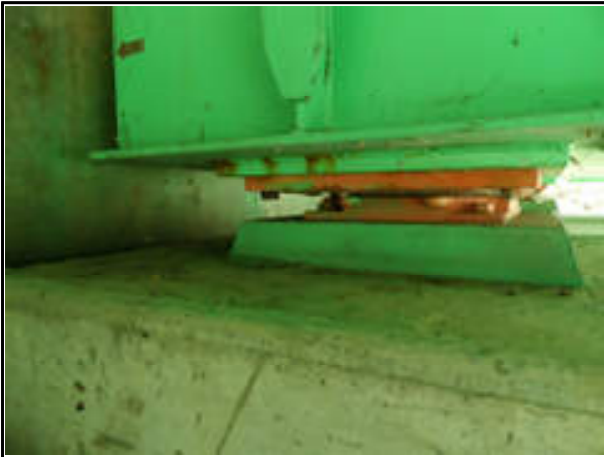
| 현 황 | ◦A1-Sh5 받침부식 (A=0.02㎡) | 현 황 | ◦A1-Sh3 받침부식 |
| 원 인 | ◦상부 우수유입 | 원 인 | ◦상부 우수유입 |

| 대 책 | ◦녹제거 후 재도장 | 대 책 | ◦녹제거 후 재도장 |

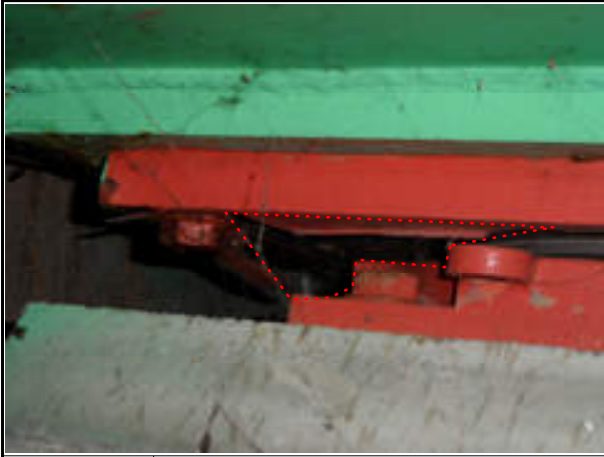
| 현 황 | ◦A2-Sh5 받침 도장박리 (A=0.06㎡) | 현 황 | ◦P1-Sh6 받침몰탈균열(0.1mm/0.2m) |
| 원 인 | ◦시공미흡 및 경년증가에 따른 노후화 | 원 인 | ◦건조수축 및 온도변화 |

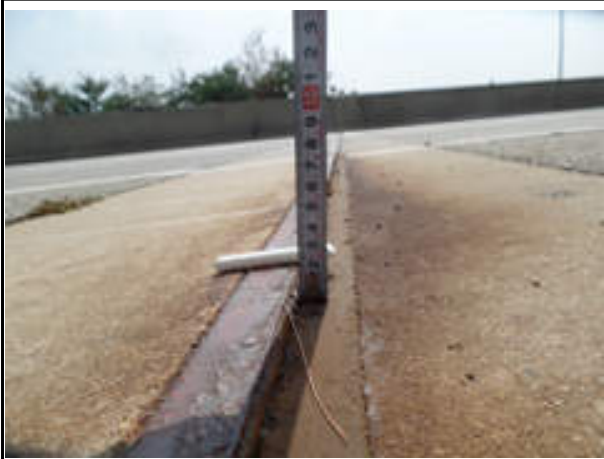
| 현 황 | ◦A2 신축이음장치 단차(H=28.0mm) | 현 황 | ◦A1 신축이음장치 들림(L=2.0m) |
| 원 인 | ◦유간협착 | 원 인 | ◦신축이음장치 교체시 시공중 발생 |

| 대 책 | ◦지속관찰 | 대 책 | ◦지속관찰 |

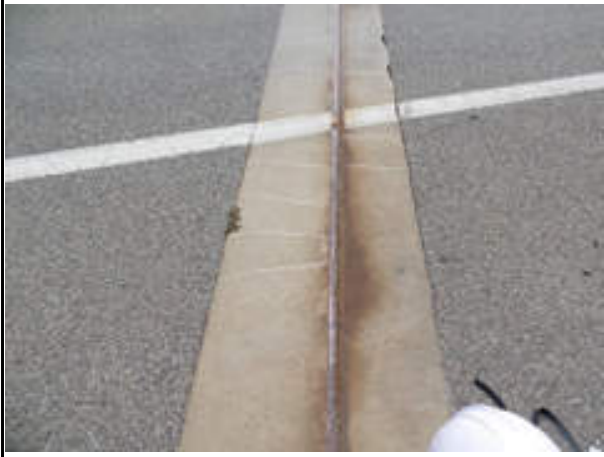
| 현 황 | ◦A2 후타재 균열(Cw=0.1mm) | 현 황 | ◦A2 후타재 파손(A=0.10m²) |
| 원 인 | ◦건조수축, 중차량 통과 | 원 인 | ◦중차량 통과 |

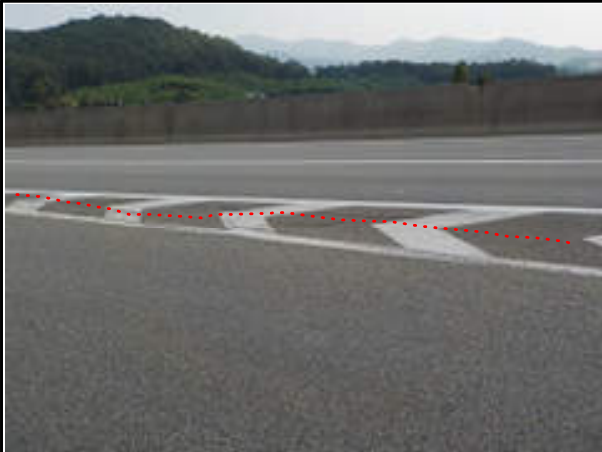
| 현 황 | ◦S1 교면포장 균열 ( $A=55.0\text{m}^2$ ) | 현 황 | ◦S1 교면포장 망상균열 ( $A=2.10\text{m}^2$ ) |
| 원 인 | ◦다짐미흡(온도관리), 반복하는 윤하중 | 원 인 | ◦다짐미흡(온도관리), 반복하는 윤하중 |

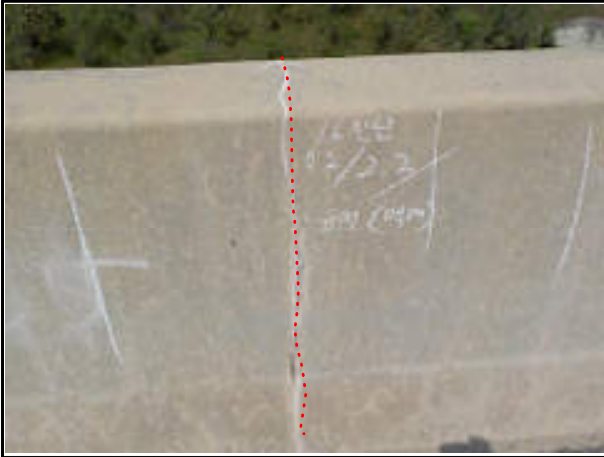
| 현 황 | ◦S1 방호벽 균열(백태) (0.2mm/2.3m) | 현 황 | ◦S2 중분대 균열(0.3mm/1.5m) |
| 원 인 | ◦건조수축 및 줄눈 절단 시기 미흡 | 원 인 | ◦건조수축 및 줄눈 절단 시기 미흡 |

| 대 책 | ◦표면처리 | 대 책 | ◦주입보수 |

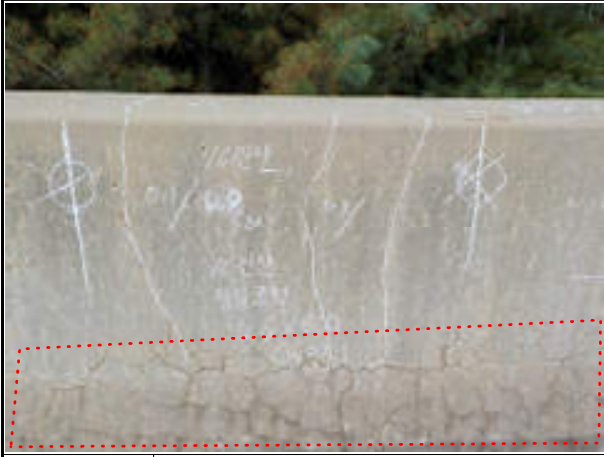
| 현 황 | ◦S1 방호벽 망상균열(A=1.80㎡, Cw=0.1mm) | 현 황 | ◦S2 방호벽 단차(H=0.60m) |
| 원 인 | ◦건조수축 및 온도변화 | 원 인 | ◦접속슬래브측 지반 침하 |
