## 제2장

### 자료수집 및 분석

## 제2장 자료수집 및 분석

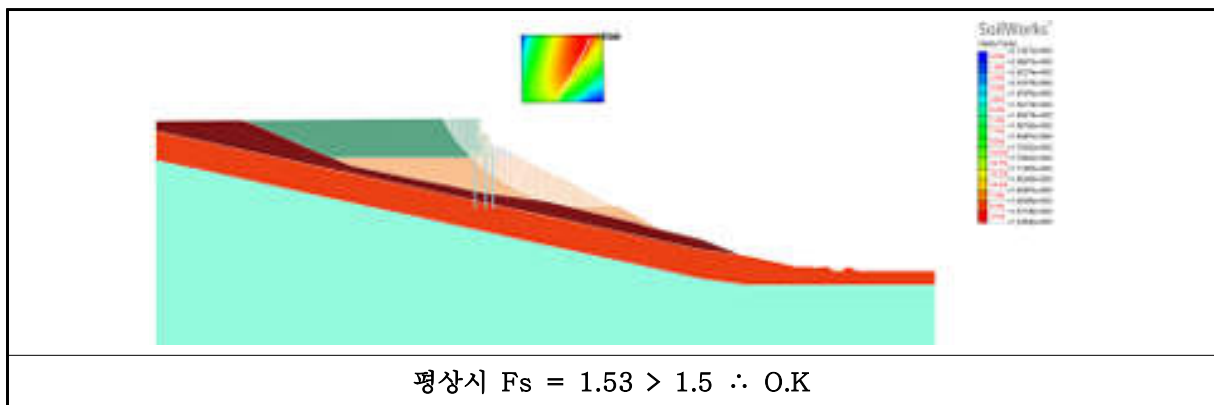
【그림 2-2】 한계평형법에 의한 측방유동의 안정성(A1 교대)

파괴원호에 따른 최소안전율은 교대 A1에서  $F_s = 1.53$ 로 나타났으며, 허용치인 1.5를 상회하므로 교대는 측방유동의 가능성은 없는 것으로 판단된다. 따라서, 본 교량의 신축이음 협착은 해석적인 측면에서 보다 주변현상을 바탕으로 향후 장기적인 관찰이 필요할 것으로 판단된다.
