## 제3장

### 현장조사 및 시험

용전2교(내서, 여주)는 설계하중 DB-24(DL-24)의 고속국도 교량으로서, 2002년에 준공되어 약 14년 정도 공용 중에 있으며, 충청북도 충주시 가금면 용전리(중부내륙선, 이정 228.64km)에 위치하고 있는 편도 2차로 교량이다.

본 교량은 총폭 12.14m, 총연장 255.0m(45.0m + 3@55.0m + 45.0m)이며, 상부구조는 5경간의 Steel Box Girder 형식으로써, 교각의 형식은 II형이고 기초는 확대직접기초(P1~P5)로 이루어져 있으며, 교대의 형식은 역T형이고 기초는 확대기초+강관말뚝기초로 시공되어 있다.

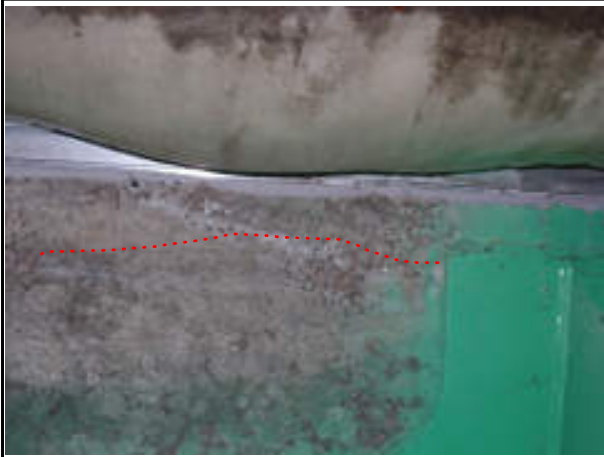
| 현 황 | ◦S1 바닥판 하면 균열(0.3mm/3.0m) | 현 황 | ◦S1 바닥판 하면 망상균열(A=49.50m <sup>2</sup> ) |
| 원 인 | ◦건조수축 및 온도변화 | 원 인 | ◦건조수축 및 온도변화 |

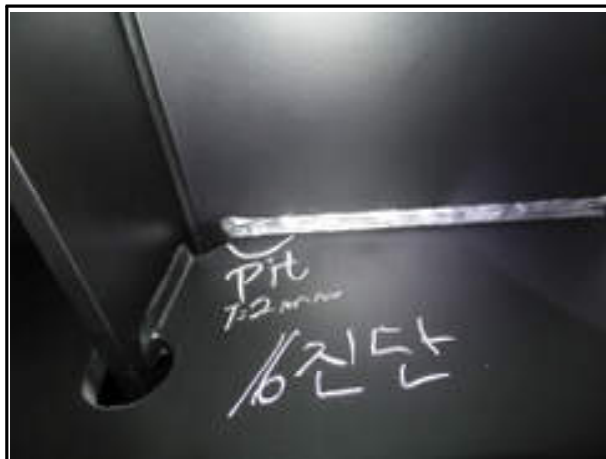
| 현황 | ◦S1-G1 용접불량(PIT) | 현황 | ◦S1-G2 비드불량(L=0.40m) |
| 원인 | ◦용접작업 자세 불안정 | 원인 | ◦용접불량 |

- 용접비드 표면 피트는 구멍 직경이 작고 산재된 경우에는 강도에 큰 영향이 없지만, 집중적으로 발생한 경우는 응력집중의 원인이 되는 바, 용접불량 부위를 가우징으로 완전히 제거한 후 다시 용접을 실시하는 것이 원칙이다. 그러나 본 교량은 용접보수 시 주변 건전부위에 추가 손상이 발생할 가능성이 높고, 용접작업의 불안정성 등으로 현실적으로는 적용이 어려울 것으로 판단되며, 용접결함 범위가 작고 기준(한 이음에 대해 3개 또는 1m에 대해 3개 허용(단,  $\phi 1\text{mm}$  이하의 피트는 3개를 1개로 간주))이내로서 현재까지 피로균열과 변형 등의 주요 손상이 발생하지 않는바 현재 용접결함의 정도가 구조물의 안전성에 미치는 영향은 경미한 것으로 판단된다. 따라서, 채용접 등 보수보다는 지속적인 관찰을 실시하고, 피로균열의 발생시 보수·보강 대책을 수립하는 것이 바람직할 것으로 판단된다.

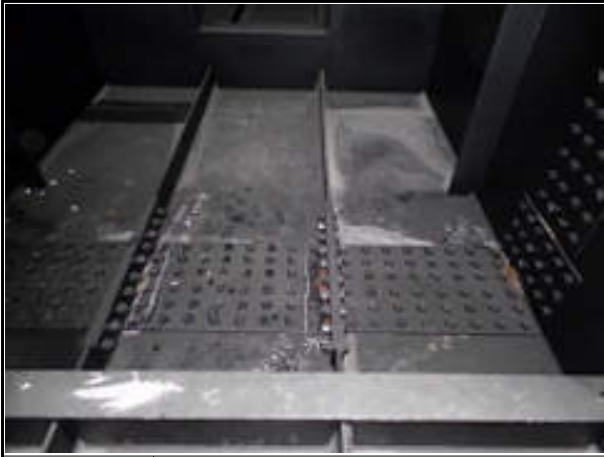
| 현 황 | ◦S2-G2 부식 (A=0.04m <sup>2</sup> ) | 현 황 | ◦S2-G2 실링불량 |
| 원 인 | ◦Splice부 우수유입에 따른 손상발생 | 원 인 | ◦시공미흡 |

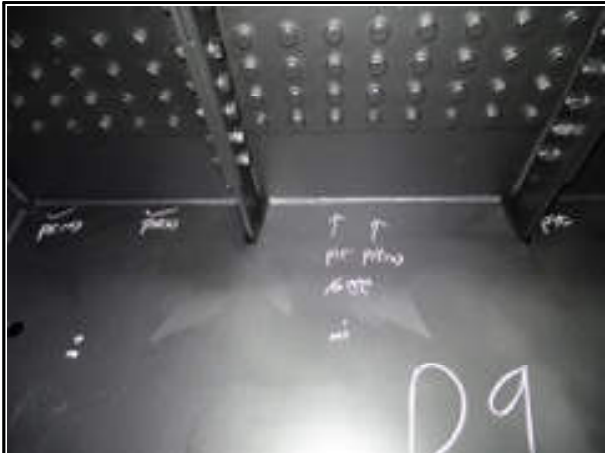
| 현 황 | ◦S1-G1 용접불량(PIT) | 현 황 | ◦S3-G1 비드불량(L=0.10m/2EA) |
| 원 인 | ◦용접작업 자세 불안정 | 원 인 | ◦용접불량 |

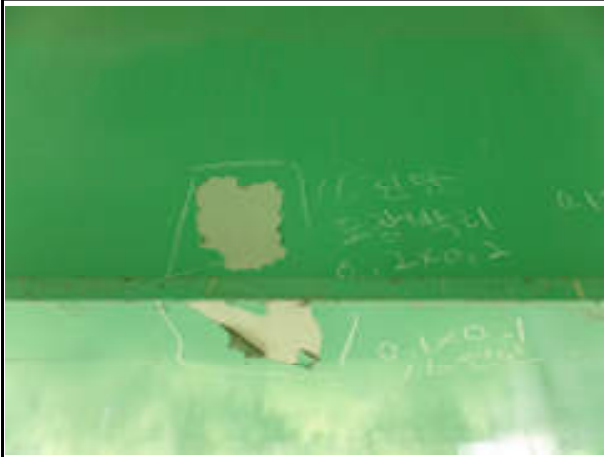
| 현 황 | ◦S2-G1 거더외부 도장박리(A=0.04m²) | 현 황 | ◦S1-G1 거더외부 부식(A=0.01m²/2EA) |
| 원 인 | ◦시공미흡 및 경년증가에 따른 노후화 | 원 인 | ◦시공미흡 및 경년증가에 따른 노후화 |

해 도장박리는 재도장을 실시하고, 부식, 점부식은 녹제거 후 재도장을 실시하는 것이 바람직할 것으로 판단된다.

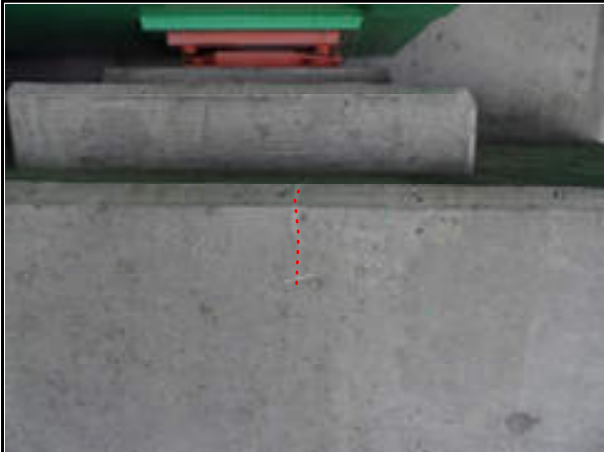
| 현 황 | ◦A1 구체 균열 (0.1mm/0.3m) | 현 황 | ◦A2 구체 망상균열 ( $A=0.15\text{m}^2/C_w=0.1\text{mm}$ ) |
| 원 인 | ◦건조수축 및 온도변화 | 원 인 | ◦건조수축 및 온도변화 |

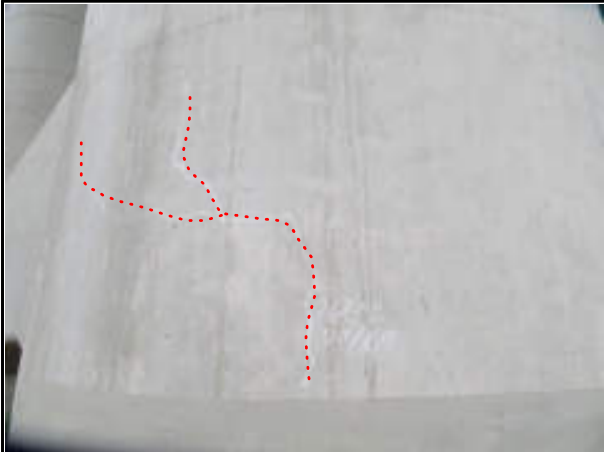
| 현 황 | ◦P1 교각부 균열 (0.1mm/1.5m) | 현 황 | ◦P1 교각부 균열 (0.3mm/0.5m) |
| 원 인 | ◦건조수축 및 온도변화 | 원 인 | ◦건조수축 및 온도변화 |

| 대 책 | ◦지속관찰 | 대 책 | ◦주입보수 |

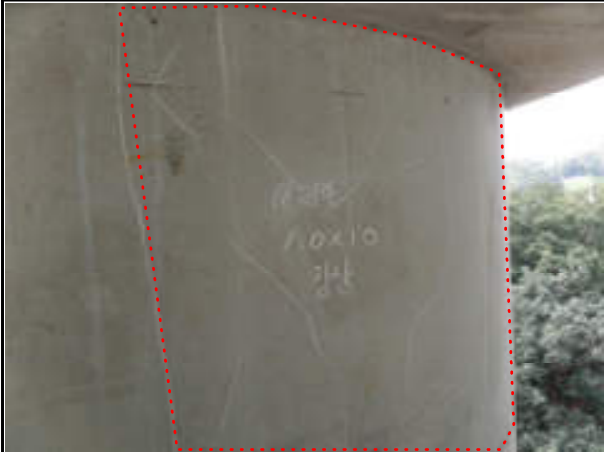
| 현 황 | ◦P2 교각부 망상균열 (A=1.00㎡) | 현 황 | ◦P4 교각부 파손 (A=0.01㎡/2EA) |
| 원 인 | ◦건조수축 및 온도변화 | 원 인 | ◦외부충격 |

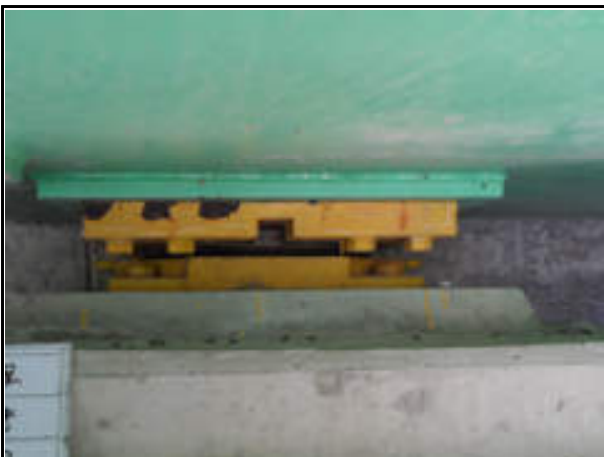
| 현 황 | ◦A1-Sh3 받침부식 ( $A=0.05\text{m}^2$ ) | 현 황 | ◦P1-Sh1 받침장치 고무재탈락 |
| 원 인 | ◦시공미흡 및 경년증가에 따른 노후화 | 원 인 | ◦시공미흡 및 경년증가에 따른 노후화 |

| 대 책 | ◦재도장 | 대 책 | ◦지속관찰 |

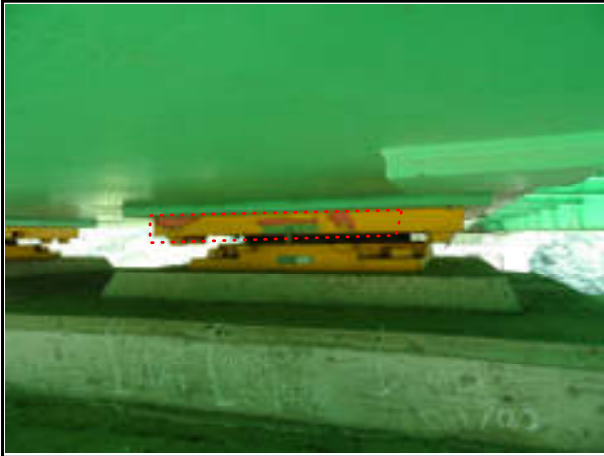
| 현 황 | ◦P3-Sh2 도장박리 ( $A=0.08\text{m}^2$ ) | 현 황 | ◦P2-Sh2 받침콘크리트 균열 (2EA) |
| 원 인 | ◦시공미흡 및 경년증가에 따른 노후화 | 원 인 | ◦건조수축 및 온도변화 |

| 대 책 | ◦재도장 | 대 책 | ◦지속관찰 |

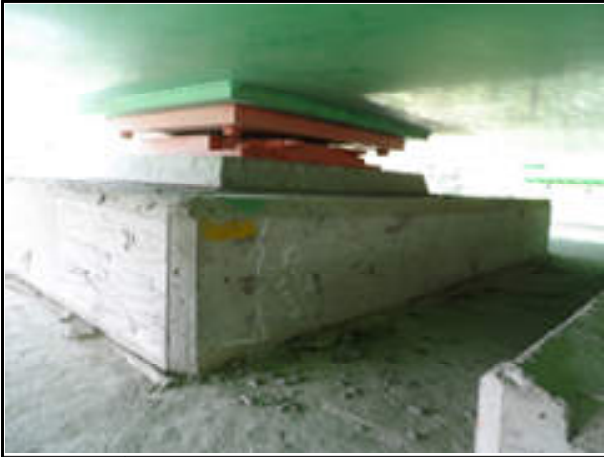
| 현 황 | ◦P1-Sh1 받침콘크리트 균열 (Cw=0.9mm) | 현 황 | ◦A1-Sh4 받침콘크리트 파손 (A=0.30m²) |
| 원 인 | ◦건조수축 및 온도변화 | 원 인 | ◦우수유입으로 인한 동결융해 |

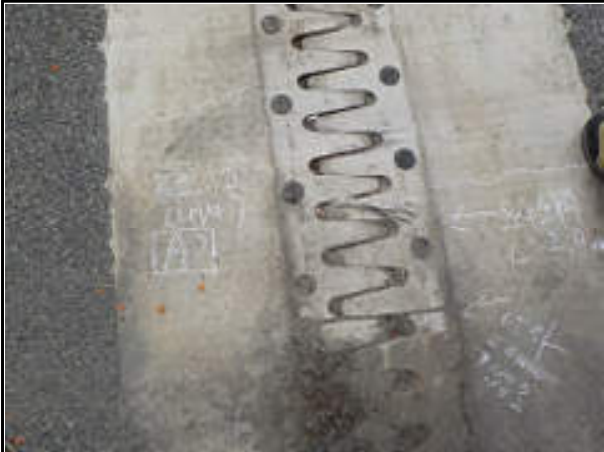
| 현 황 | ◦A2 신축이음장치 토사퇴적 | 현 황 | ◦A1 신축이음덮개 설치불량 |
| 원 인 | ◦토사퇴적 | 원 인 | ◦덮개 볼트탈락 |

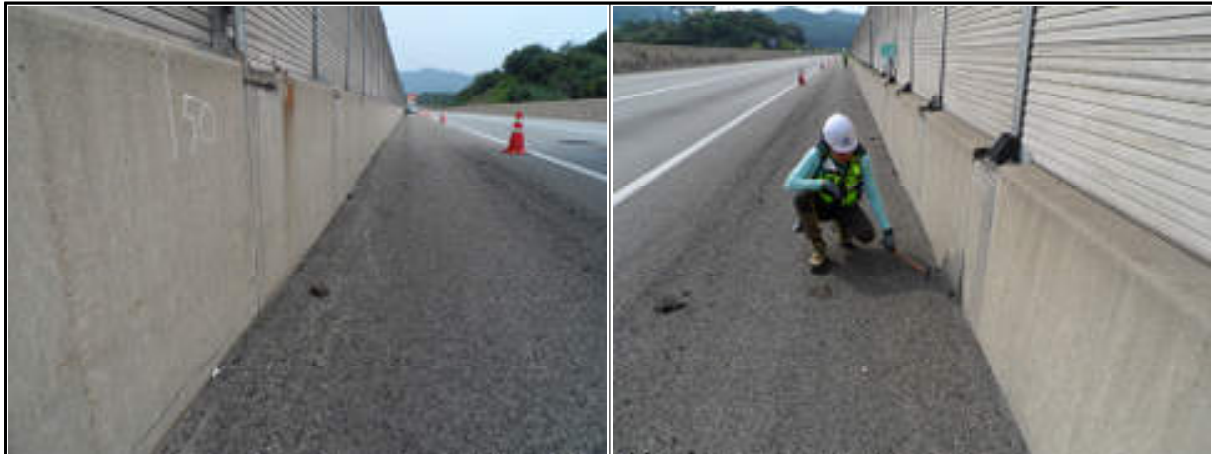
| 현 황 | ◦갓길 측 최외측 포장부 들뜸 |
| 원 인 | ◦시공미흡 |

- 용전2교(내서)의 교면포장 상태 결과 S1(갓길)은 아스콘 및 방수층, 바닥판상면은 양호한 것으로 나타났으며, 갓길의 공동이 있는 포장은 외관조사 시 아스팔트가 밀리는 소성변형 손상으로 아스콘 으스러짐, 방수층 노후화로 훼손, 바닥판상면은 열화가 진행된 것으로 분석되었다. 또한, 바닥판하면을 보면 전체적으로 균열, 백태 및 백태 꽃이 피어있고, 갓길의 공동부로 우수가 침투하여 바닥판에 영향을 미치므로 갓길의 교면포장을 재포장하는 것이 바람직한 것으로 판단된다.

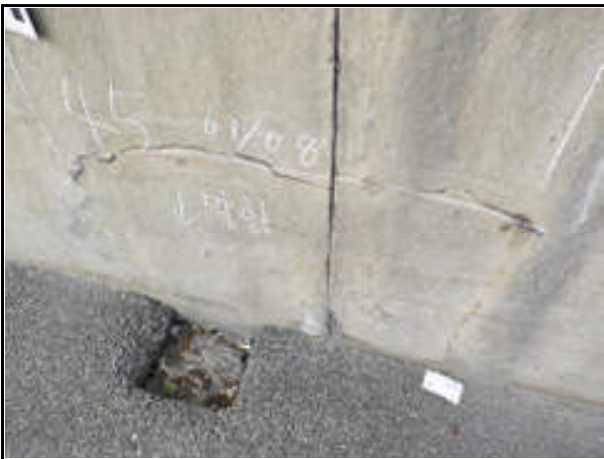
| 현 황 | ◦S1 방호벽 균열(0.1mm/0.8m) | 현 황 | ◦S2 중분대 균열(0.3mm/0.9m) |
| 원 인 | ◦건조수축 및 온도변화 | 원 인 | ◦건조수축 및 줄눈 절단 시기 미흡 |

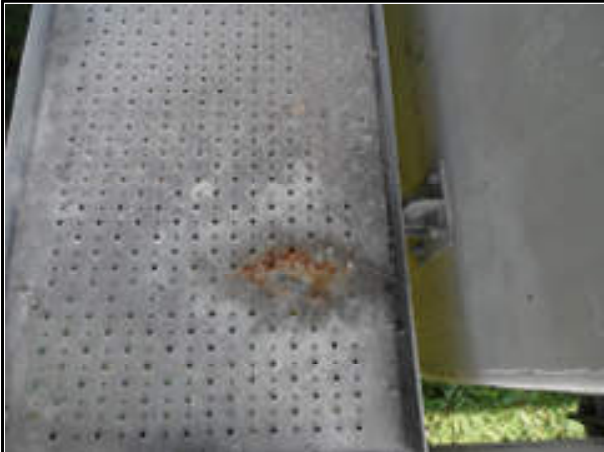
| 현 황 | ◦P1 점검로 부식(1EA) | 현 황 | ◦S4 방음벽 지주대 부식(A=0.04㎡) |
| 원 인 | ◦상부 배수관 누수 | 원 인 | ◦경년증가로 인한 방음벽 노후화 |

| 대 책 | ◦지속관찰 | 대 책 | ◦재도장 |

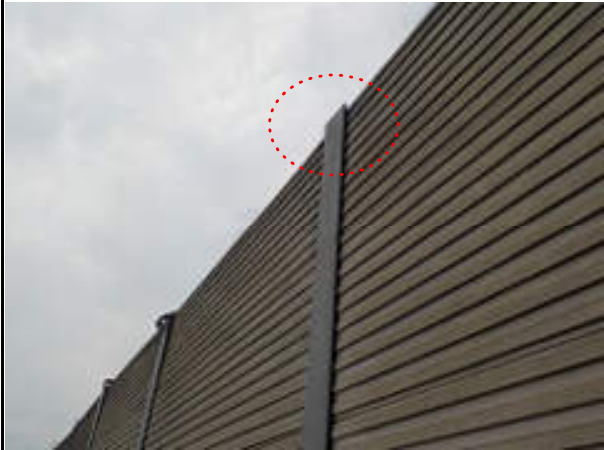
| 현 황 | ◦S3 방음벽 덮개탈락(2EA) | 현 황 | ◦S5 방음벽 파손(A=0.15㎡) |
| 원 인 | ◦경년증가로 인한 방음벽 노후화 | 원 인 | ◦경년증가로 인한 방음벽 노후화 |

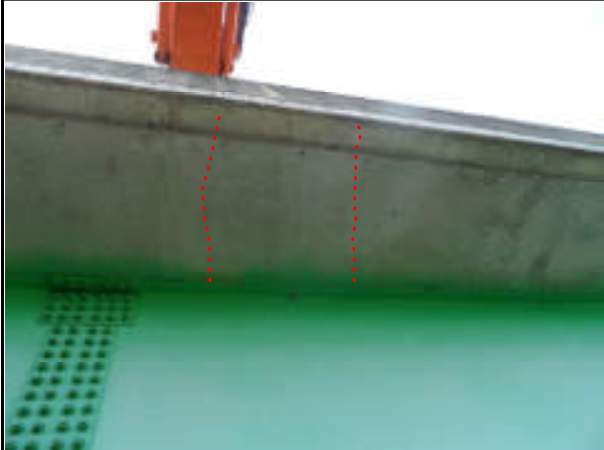
| 현 황 | ◦S5 바닥판 하면 균열(0.1mm/1.1m) | 현 황 | ◦S1 바닥판 하면 망상균열(A=27.50m²) |
| 원 인 | ◦건조수축 및 온도변화 | 원 인 | ◦건조수축 및 온도변화 |

| 대 책 | ◦지속관찰 | 대 책 | ◦지속관찰 |

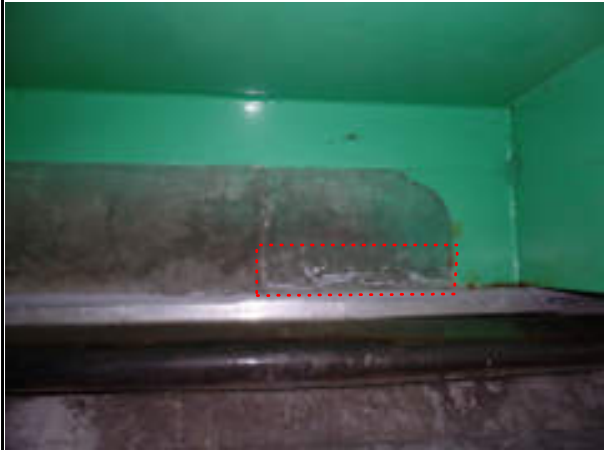
| 현 황 | ◦S1 바닥판 하면 백태(A=0.02m²) | 현 황 | ◦S2 바닥판 하면 표면박리(A=7.70m²) |
| 원 인 | ◦균열부를 통한 콘크리트 내부수 유출 | 원 인 | ◦상부 및 배수관을 통한 우수유출 |

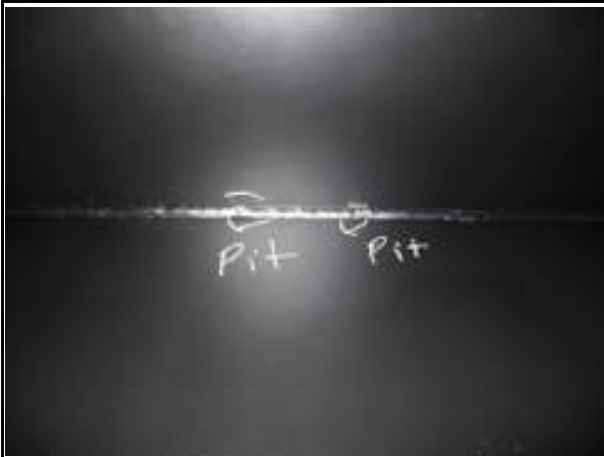
| 현 황 | ◦S1-G1 용접불량(PIT) | 현 황 | ◦S1-G1 비드불량(L=0.40m, 0.2m) |
| 원 인 | ◦용접작업 자세 불안정 | 원 인 | ◦용접불량 |

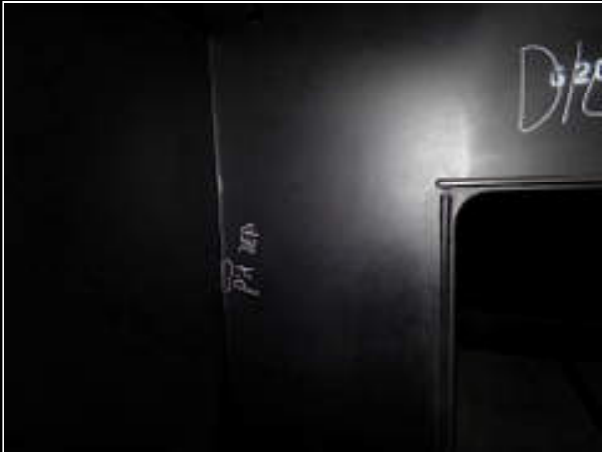
| 현 황 | ◦S2-G1 용접불량(PIT) | 현 황 | ◦S3-G1 비드불량(L=0.10m) |
| 원 인 | ◦용접작업 자세 불안정 | 원 인 | ◦용접불량 |

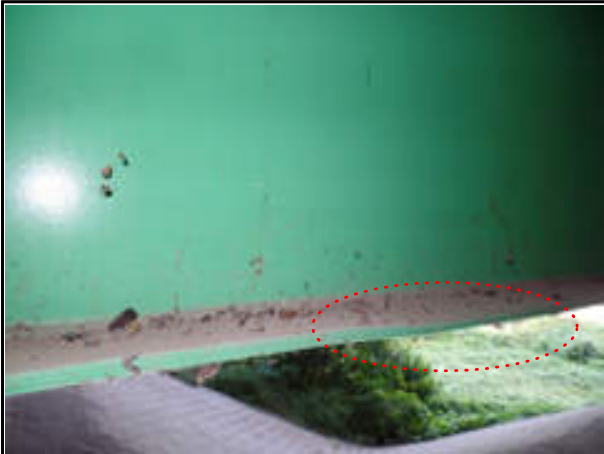
| 현 황 | ◦S1-G1 거더변형(A=0.02㎡) | 현 황 | ◦S2-G2 도장박리(A=0.01㎡) |
| 원 인 | ◦시공 중 인위적 충격 | 원 인 | ◦시공미흡 및 경년증가에 따른 노후화 |

| 대 책 | ◦지속관찰 | 대 책 | ◦재도장 |

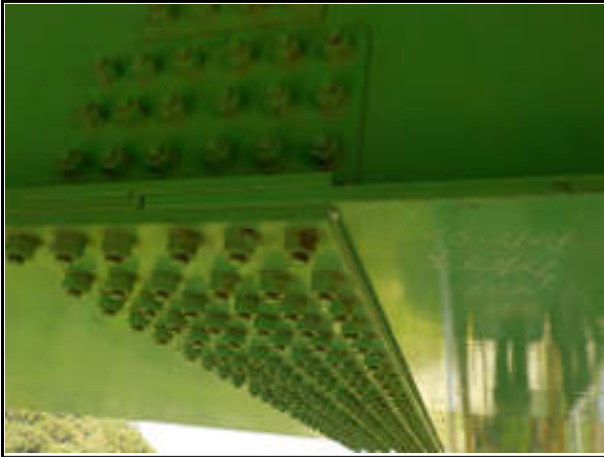
| 현 황 | ◦S3-G2 볼트부식(16EA) | 현 황 | ◦S5-G1 볼트탈락(1EA) |
| 원 인 | ◦시공미흡 및 경년증가에 따른 노후화 | 원 인 | ◦시공미흡 및 공용년수 증가 |

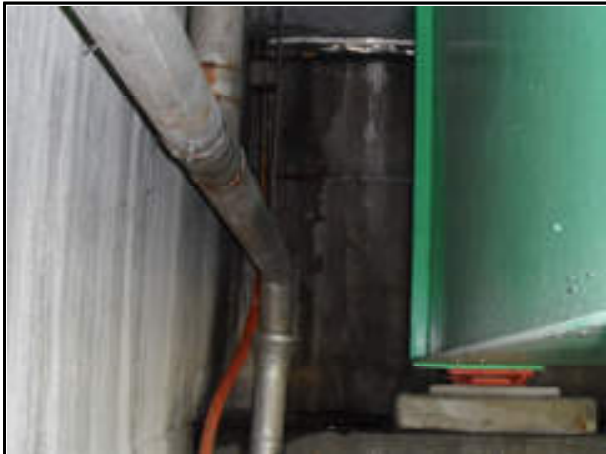
| 현 황 | ◦A1 홍벽 누수흔적 (A=1.96㎡) | 현 황 | ◦A2 홍벽 백태 (A=0.24㎡) |
| 원 인 | ◦신축이음부 누수 | 원 인 | ◦상부 우수유입에 따른 백태발생 |

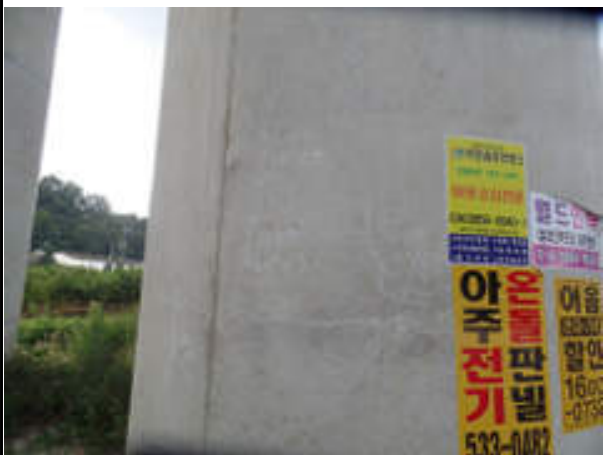
| 현 황 | ◦P3 교각부 균열(4EA) | 현 황 | ◦P4 교각부 망상균열(A=1.20m <sup>2</sup> ) |
| 원 인 | ◦건조수축 및 온도변화 | 원 인 | ◦건조수축 및 온도변화 |

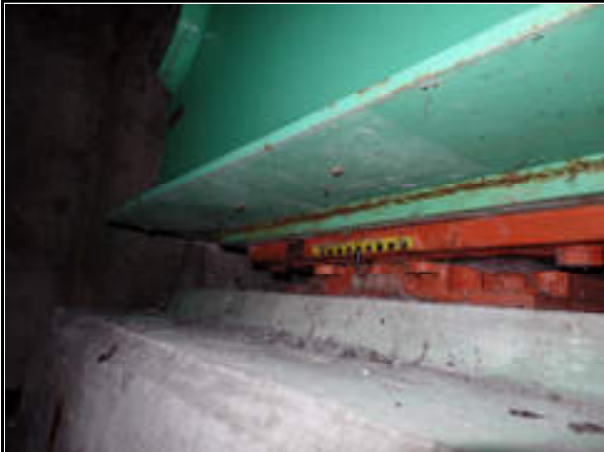
| 현 황 | ◦P1 받침장치 부식(A=0.08㎡/2EA) | 현 황 | ◦P4-Sh4 받침몰탈 균열(0.1mm/0.1m) |
| 원 인 | ◦시공미흡 및 경년증가에 따른 노후화 | 원 인 | ◦건조수축 및 온도변화 |

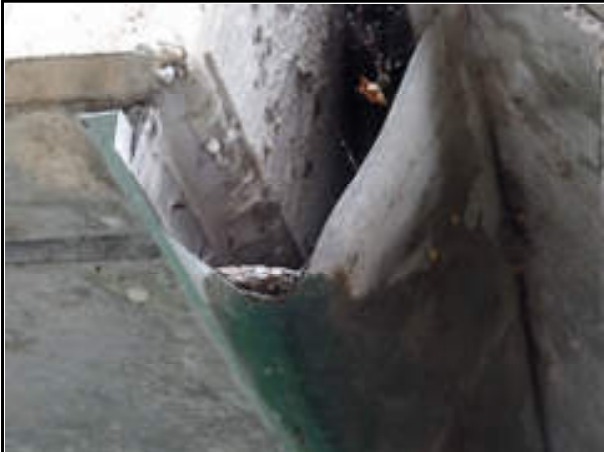
| 현 황 | ◦A1 신축이음 이물질퇴적(L=10.0m) | 현 황 | ◦A2 후타재 파손(A=0.01m <sup>2</sup> ) |
| 원 인 | ◦신축이음장치를 통한 이물질유입 | 원 인 | ◦중차량에 의한 파손 |

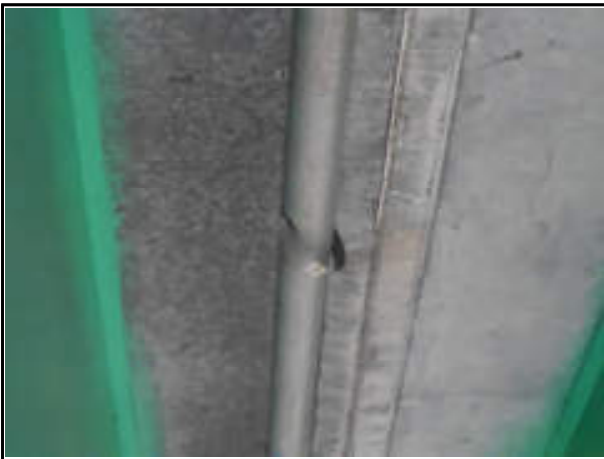
| 현 황 | ◦S1 배수관 고정클립탈락 | 현 황 | ◦S3 배수관 길이부족 |
| 원 인 | ◦시공불량 및 경년증가에 따른 노후화 | 원 인 | ◦시공 불량 |

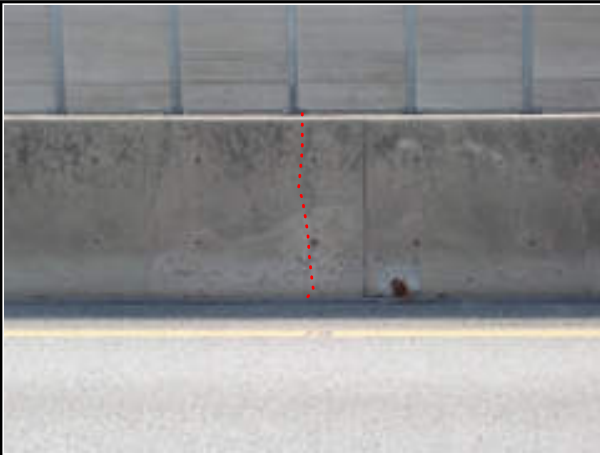
| 현 황 | ◦S4 중분대 균열(0.3mm/1.5m) | 현 황 | ◦S3 방호벽 망상균열(A=10.35m²) |
| 원 인 | ◦건조수축 및 줄눈 절단 시기 미흡 | 원 인 | ◦건조수축 및 온도변화 |
