## 제4장

# 시설물의 상태평가

【표 4-30】 용전2교(내서) 상태평가 결과

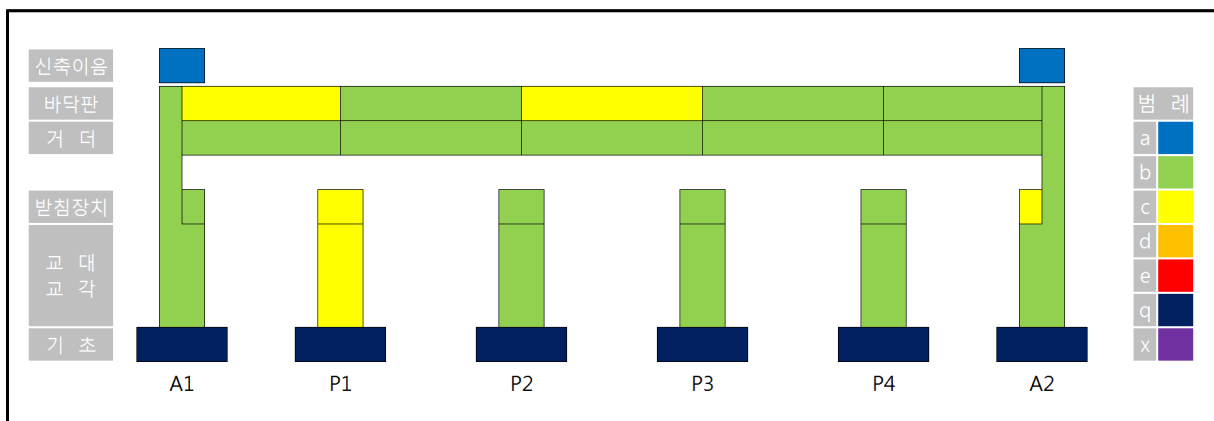
【그림 4-2】 용전2교(내서) - 전체시설물 상태평가 결과

| 부재의 분류 | | 상부구조 | | | 하부구조 | | 받침 | 기타부재 | | | | 탄산화 | | 염화물 | |
|---|---|---|---|---|---|---|---|---|---|---|---|---|---|---|---|
| | | | | | | | | | | | 결함도 환산점수 | | 0.204 | | |
| | | | | | | | | | | | 상태평가 결과 | | B | | |

| 구 분 | 상태평가 결과 분석 | | | | | | | | | | | | | | | | |
|---|---|---|---|---|---|---|---|---|---|---|---|---|---|---|---|---|---|
| 외관조사<br>결과분석 | ■ 금회 상태평가 결과에 영향을 미친 손상은 바닥판 1방향 0.3mm균열(c), 하부구조 0.3mm균열(c), 받침 부식(c), 신축이음 협착(d) 등으로 나타남 | | | | | | | | | | | | | | | | |
| <div>&lt;기진단(12)과 금회진단 부재별 결함도 점수 결과 비교&gt;</div> <div> <div>■ 기진단(2012) 및 금회진단은 정량적 평가를 실시하여 결함도 점수를 산정하였으며, 환산 결함도 점수를 비교한 결과 0.270에서 0.204로 금회 0.066 감소되었으며 평가등급은 C 등급에서 B등급으로 상향된 것으로 분석됨</div> <div> <div>■ 신축이음은 기진단에 비해 결함도 점수가 다소 증가된 부재로서, 증가된 사유는 다음과 같음</div> <div>- 신축이음장치의 이물질 퇴적 및 신축유간 밀착으로 거동불량</div> </div> <div> <div>■ 기진단에 비해 결함도 점수가 다소 감소된 사유는 다음과 같음</div> <div>- 기진단 이후 보수 실시</div> <div>➔ 바닥판 하면 균열보수, 하부구조 균열 보수, 받침장치 도장보수, 교면 배수구 청소</div> </div> </div> | | | | | | | | | | | | | | | | | |

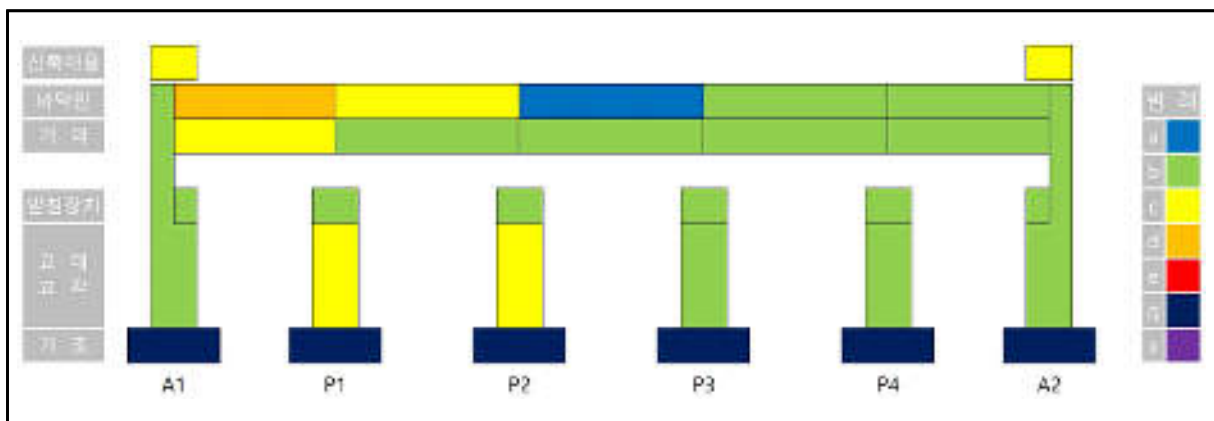
【그림 4-3】 용전2교(여주) - 전체시설물 상태평가 결과

| 부재의 분류 | | 상부구조 | | | 하부구조 | | 받침 | 기타부재 | | | | 탄산화 | | 염화물 | |
|---|---|---|---|---|---|---|---|---|---|---|---|---|---|---|---|
| | | | | | | | | | | | | 결함도 환산점수 | | 0.252 | |
| | | | | | | | | | | | | 상태평가 결과 | | B | |

| 구 분 | 상태평가 결과 분석 | | | | | | | | | | | | | | | | | | | | | | | | | | | | | | | | | | | | | | | | | | |
|---|---|---|---|---|---|---|---|---|---|---|---|---|---|---|---|---|---|---|---|---|---|---|---|---|---|---|---|---|---|---|---|---|---|---|---|---|---|---|---|---|---|---|---|
| 외관조사<br>결과분석 | ■ 금회 상태평가 결과에 영향을 미친 손상은 캔틸레버 하면 표면박리(d), 강거더 주부재의 국부적인 변형(c), 하부구조 0.2mm균열(b), 신축이음 누수(c) 등으로 나타남 | | | | | | | | | | | | | | | | | | | | | | | | | | | | | | | | | | | | | | | | | | |
| | ■ 기진단(2012) 및 금회진단은 정량적 평가를 실시하여 결함도 점수를 산정하였으며, 환산 결함도 점수를 비교한 결과 0.274에서 0.252로 금회 0.022 감소되었으며 평가등급은 C 등급에서 B등급으로 상향된 것으로 분석됨 | | | | | | | | | | | | | | | | | | | | | | | | | | | | | | | | | | | | | | | | | | |
| | ■ 기진단에 비해 결함도 점수가 다소 감소된 사유는 다음과 같음<br>－ 기진단 이후 보수 실시<br>▷ 바닥판 하면 균열보수, 하부구조 균열 보수, 신축이음 장치 보수, 교면 배수구 청소 | | | | | | | | | | | | | | | | | | | | | | | | | | | | | | | | | | | | | | | | | | |
