## **제3장**

### **현장조사 및 시험**

## 제3장 현장조사 및 시험

충주IC교는 설계하중 DB-24(DL-24)의 고속국도 교량으로서, 2002년에 준공되어 약 14년 정도 공용 중에 있으며, 충청북도 충주시 이류면 완오리(중부내륙선, 이점 224.61km)에 위치하고 있는 편도 2차로 교량이다.

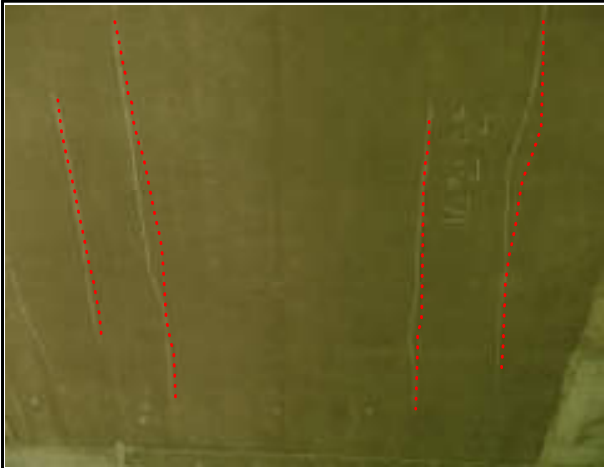
| 현 황 | ◦S3 바닥판 하면 균열(0.2mm/2.5m) | 현 황 | ◦S3 바닥판하면 망상균열(A=12.5m <sup>2</sup> , Cw=0.2mm) |
| 원 인 | ◦건조수축 및 온도변화 | 원 인 | ◦건조수축 및 온도변화 |

| 대 책 | ◦지속관찰 | 대 책 | ◦지속관찰 |

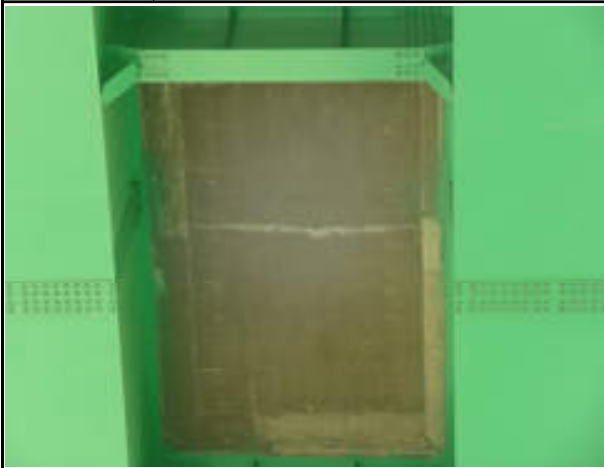
| 현 황 | ◦S3 바닥판 하면 균열/백태(0.2mm/2.5m)) | 현 황 | ◦S3 바닥판 하면 표면처리보수(균열) |
| 원 인 | ◦균열부를 통한 내부수 유출 | 원 인 | — |

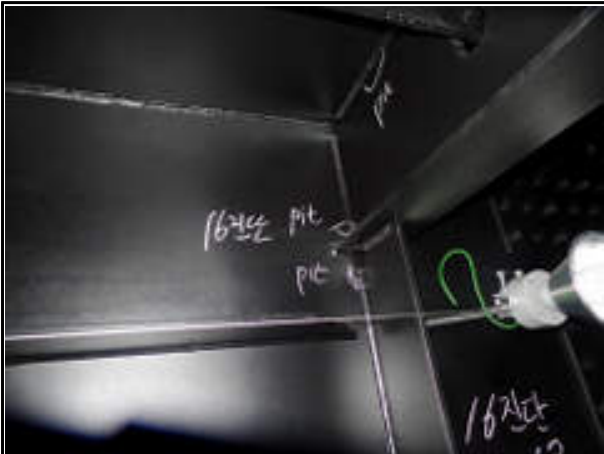
| 현 황 | ◦S3-G2 용접불량(PIT) | 현 황 | ◦S2-G1 목두께부족(L=0.10m) |
| 원 인 | ◦용접작업 자세 불안정 | 원 인 | ◦용접불량 |

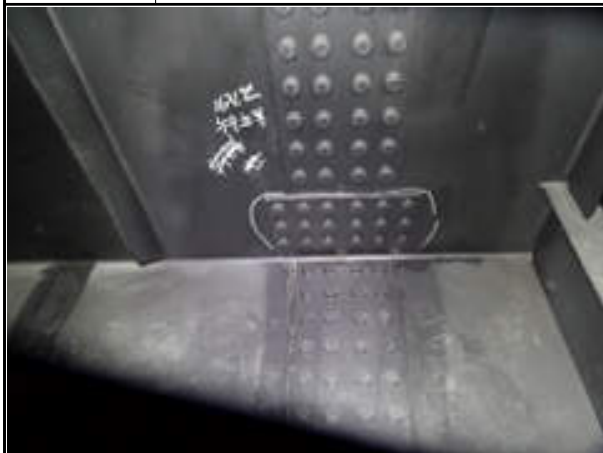
| 현 황 | ◦S2-G2 누수흔적(A=0.25㎡) |
| 원 인 | ◦Splice부 우수유입 |

- 거더 내부 Splice 틈새 실링 미처리 구간에 외부 우수유입(누수흔적)이 발생되었으며, 실링재 처리가 필요할 것으로 판단되며, 스플라이스 볼트부식에 대해서는 현재 부식의 정도가 경미하여 재도장 실시 후 향후 볼트 부식이 심화될 경우 볼트 교체가 적절할 것으로 판단된다.

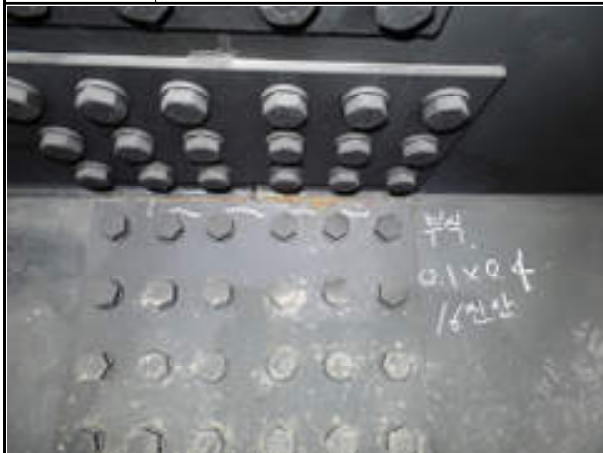
| 현 황 | ◦S1-G1 부식(A=0.04㎡) |
| 원 인 | ◦시공미흡 및 경년증가에 따른 노후화 |

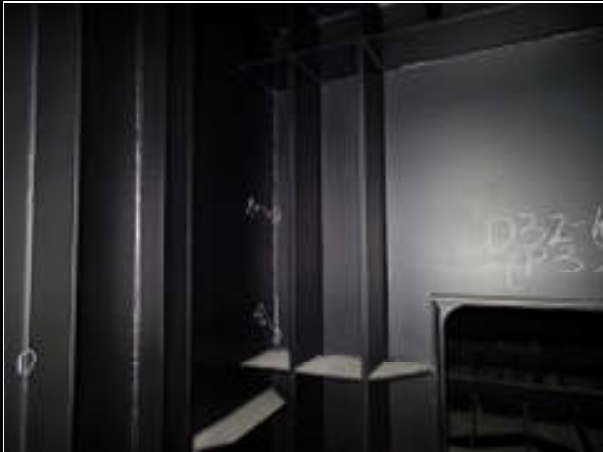
| 현 황 | ◦S4-G1 용접불량(PIT) | 현 황 | ◦S3-G2 비드불량(A=0.3m) |
| 원 인 | ◦용접작업 자세 불안정 | 원 인 | ◦용접불량 |

| 대 책 | ◦지속관찰 | 대 책 | ◦지속관찰 |

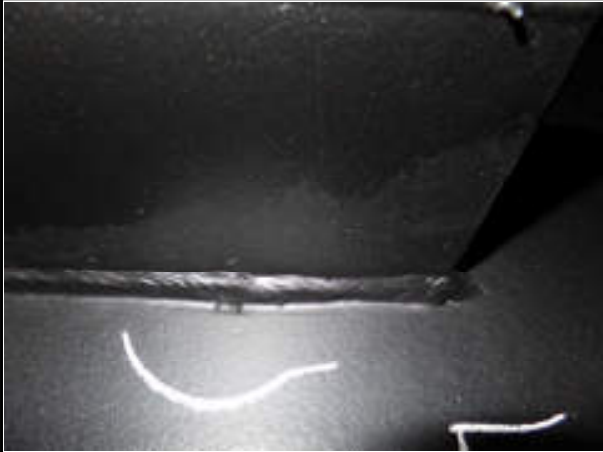
| 현 황 | ◦S1-G3 언더컷(L=0.10m) | 현 황 | ◦S1-G2 부식(A=0.01m <sup>2</sup> ) |
| 원 인 | ◦용접불량 | 원 인 | ◦시공미흡 및 경년증가에 따른 노후화 |

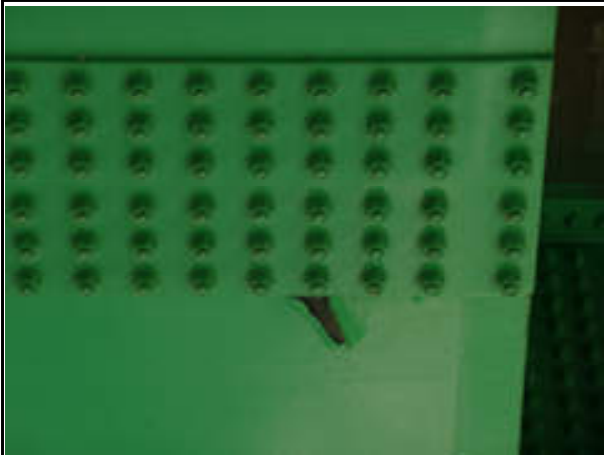
| 현 황 | ◦S4-G2 도장박리(A=0.04m <sup>2</sup> ) | 현 황 | ◦S1-G1 거더외부 부식(A=0.05m <sup>2</sup> ) |
| 원 인 | ◦시공미흡 및 경년증가에 따른 노후화 | 원 인 | ◦시공미흡 및 경년증가에 따른 노후화 |

| 대 책 | ◦재도장 | 대 책 | ◦녹제거 후 재도장 |

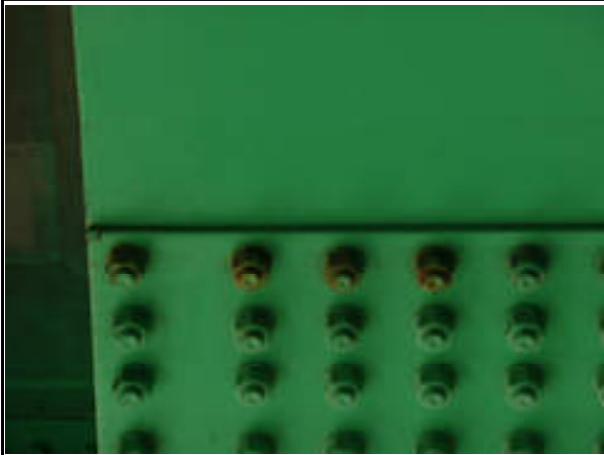
| 현 황 | ◦S1-G3 볼트부식(4EA) | 현 황 | ◦S4-G1 오염(A=0.36㎡) |
| 원 인 | ◦시공미흡 및 경년증가에 따른 노후화 | 원 인 | ◦유공관을 통한 우수 |

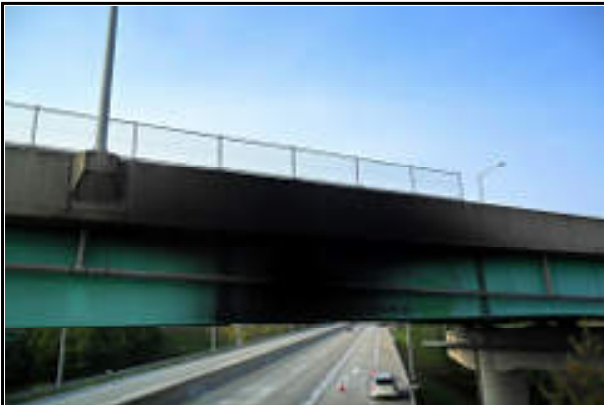
| 현 황 | ◦화물차 화재 당시 전경(2011.11) | 현 황 | ◦금회 조사시 전경(2016) |

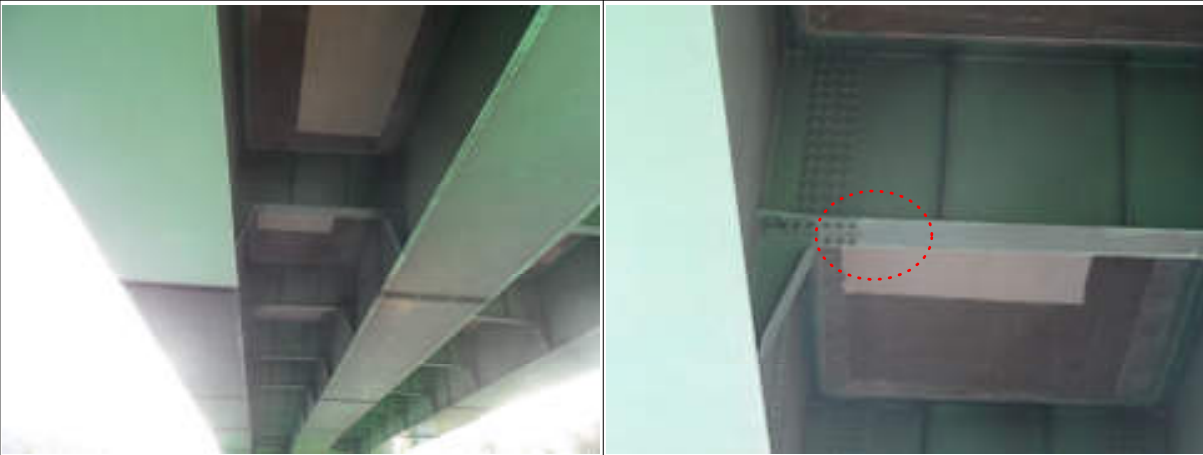
| 현 황 | ◦S2-G1~G2 도장박리 (A=0.01m <sup>2</sup> ) |
| 원 인 | ◦시공미흡 및 경년증가에 따른 노후화 |

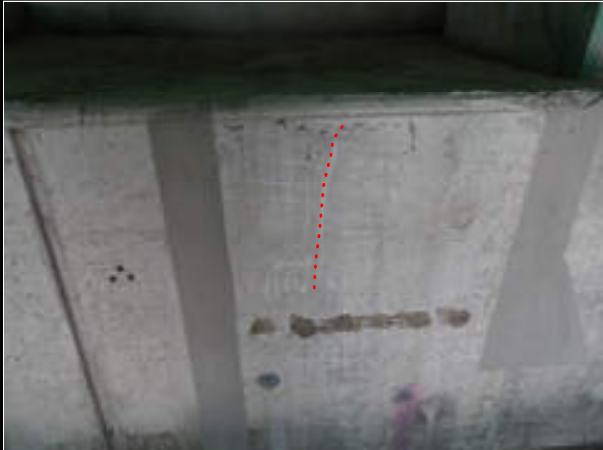
| 현 황 | ◦A1 구체 균열 (0.1mm/0.3m) | 현 황 | ◦A1 흉벽 백태 (A=0.15m <sup>2</sup> ) |
| 원 인 | ◦건조수축 및 온도변화 | 원 인 | ◦접합부를 통한 내부수 유출 |

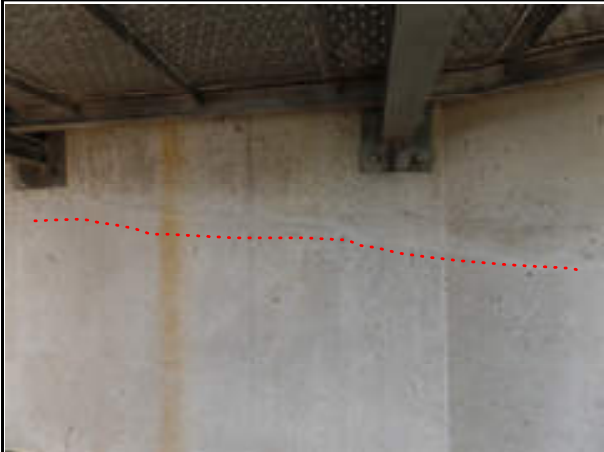
| 현 황 | ◦P1 코핑부 균열(0.2mm/5.0m) | 현 황 | ◦P2 코핑부 균열(0.3mm/1.0m) |
| 원 인 | ◦건조수축 및 온도변화 | 원 인 | ◦건조수축 및 온도변화 |

| 대 책 | ◦지속관찰 | 대 책 | ◦주입보수 |

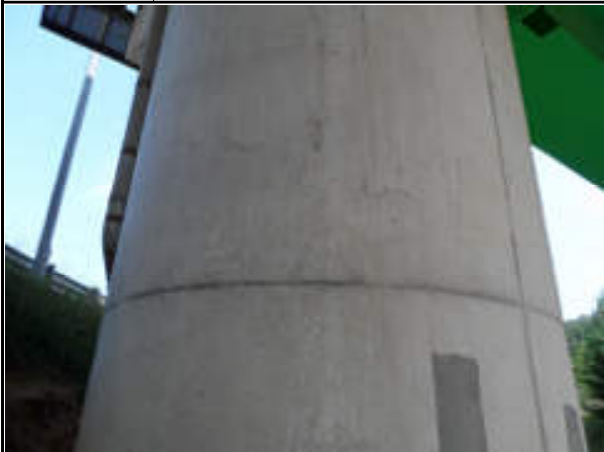
| 현 황 | ◦P1 교각부 망상균열( $A=0.16m^2$ , $Cw=0.1mm$ ) | 현 황 | ◦P1 코핑부 재료분리( $A=0.24m^2$ ) |
| 원 인 | ◦건조수축 및 온도변화 | 원 인 | ◦시공시 다짐불량/상부 우수유입 |

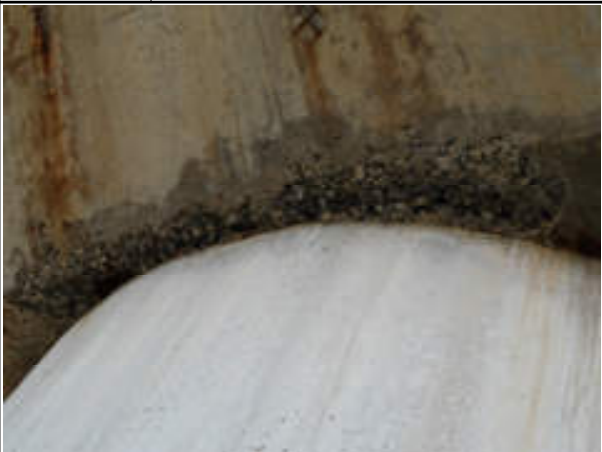
- P1의 코핑부 하면에 발생한 재료분리는 시공시 다짐불량에 의한 것으로 판단되며, 내구성 확보를 위하여 단면보수가 필요한 것으로 판단된다.
- P1 코핑부에 조사된 면처리 불량은 기존 보수 작업시 단면보수 면처리 불량에 대한 것으로 추가손상은 없는 상태이며, 지속관찰을 통하여 보수부 추가 손상 발생시 재 보수가 요구되는 바이다.

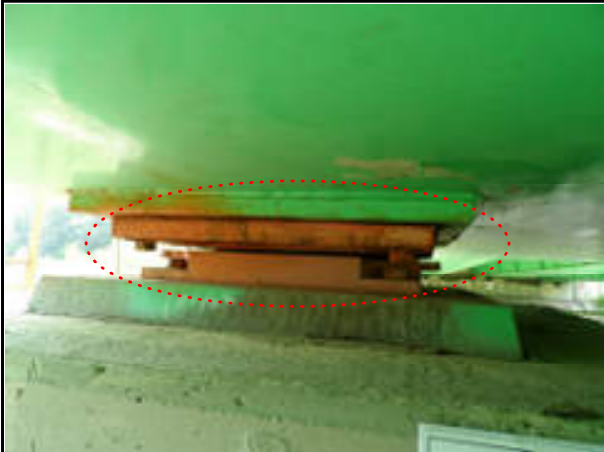
| 현 황 | ◦P3-Sh1 받침부식 ( $A=0.03\text{m}^2$ ) | 현 황 | ◦P1-Sh6 받침콘크리트 균열 ( $0.2\text{mm}/1.0\text{m}$ ) |
| 원 인 | ◦상부 우수유입 | 원 인 | ◦건조수축 및 온도변화 |

| 대 책 | ◦녹제거 후 재도장 | 대 책 | ◦지속관찰 |

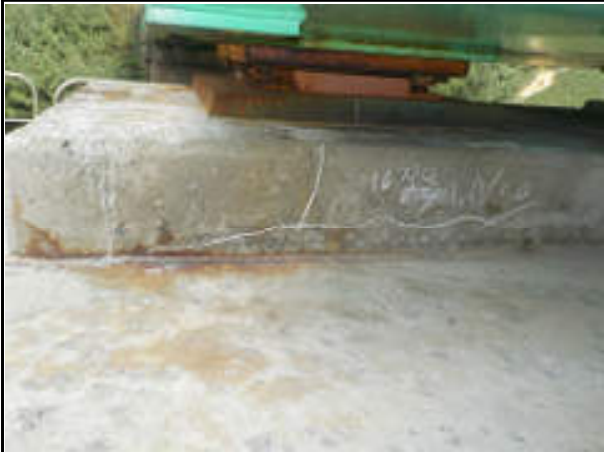
| 현 황 | ◦P1-Sh6 받침콘크리트 균열 ( $1.0\text{mm}/1.0\text{m}$ ) | 현 황 | ◦A2-Sh2 받침콘크리트 박락 ( $A=0.13\text{m}^2$ ) |
| 원 인 | ◦우수유입으로 인한 동결융해작용 | 원 인 | ◦우수유입으로 인한 동결융해작용 |

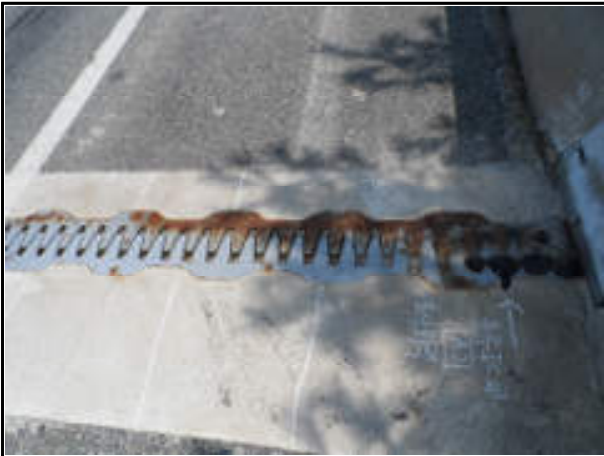
| 현 황 | ◦A2 신축이음장치 부식(A=0.24m <sup>2</sup> ) | 현 황 | ◦A1 신축이음장치 토사퇴적(A=0.10m <sup>2</sup> ) |
| 원 인 | ◦공용 중 우수에 의한 부식 | 원 인 | ◦이물질 퇴적 |

| 대 책 | ◦지속관찰 | 대 책 | ◦청소 |

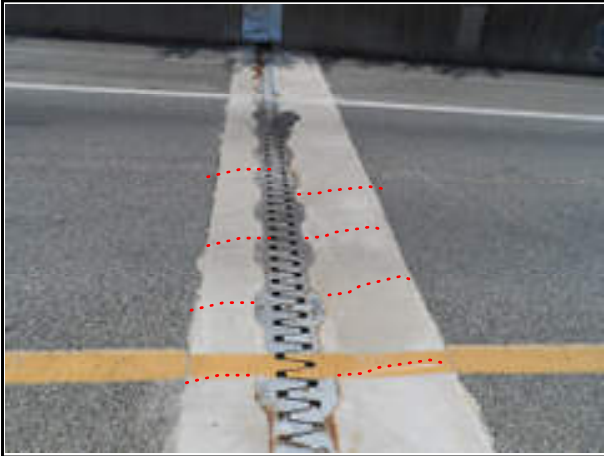
| 현 황 | ◦A1 후타재 균열(0.1mm/0.7m, 13EA) | 현 황 | ◦A2 후타재 균열(0.1mm/0.7m, 6EA) |
| 원 인 | ◦건조수축, 중차량 통과 | 원 인 | ◦건조수축, 중차량 통과 |

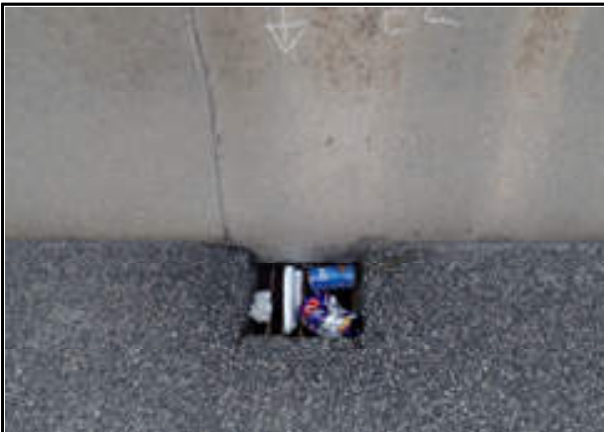
| 현 황 | ◦S2 배수로 이물질 퇴적 | 현 황 | ◦A1 배수측구 파손(A=0.02㎡) |
| 원 인 | ◦이물질 퇴적 | 원 인 | ◦압성토 다짐불량 및 우수유입 |

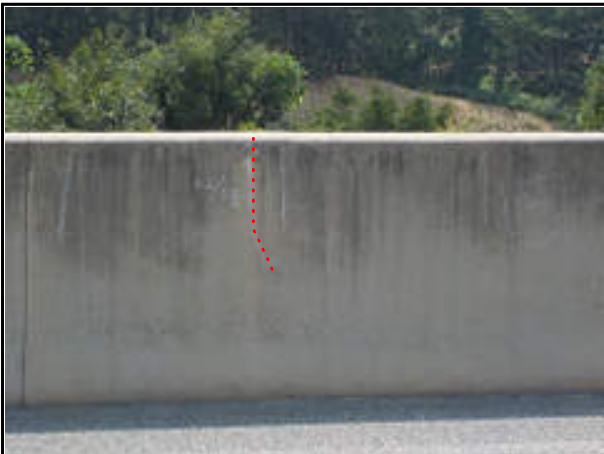
| 현 황 | ◦S1 방호벽 균열(0.2mm/0.8m) | 현 황 | ◦S3 연석부 균열(0.3mm/0.6m) |
| 원 인 | ◦건조수축 및 줄눈 절단 시기 미흡 | 원 인 | ◦건조수축 및 경년증가에 따른 노후화 |

| 대 책 | ◦표면처리보수 | 대 책 | ◦주입보수 |

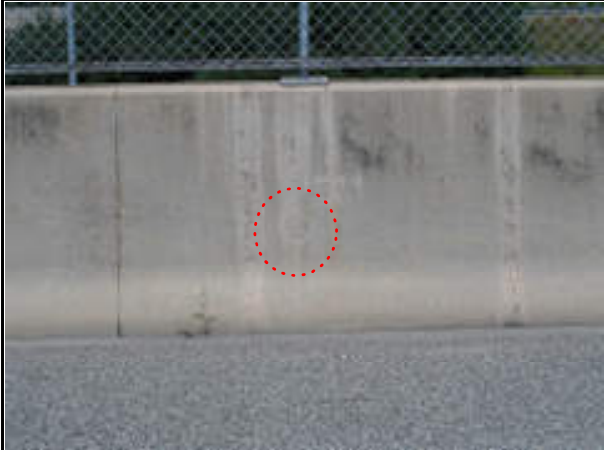
| 현 황 | ◦S3 방호벽 백태 ( $A=0.01\text{m}^2$ ) | 현 황 | ◦S2 연석부 박리 ( $A=75.00\text{m}^2$ ) |
| 원 인 | ◦균열부를 통한 내부수 유출 | 원 인 | ◦상부 우수로 인한 콘크리트 박리 |

| 대 책 | ◦표면처리보수 | 대 책 | ◦지속관찰 |

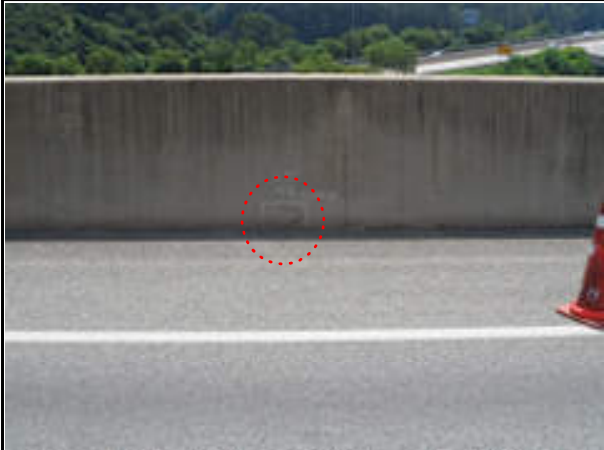
| 현 황 | ◦S4 방호벽 박락 ( $A=0.08\text{m}^2$ ) | 현 황 | ◦S2 연석부 파손 ( $A=0.20\text{m}^2$ ) |
| 원 인 | ◦우수 및 경년증가에 따른 노후화 | 원 인 | ◦외부충격 |
