# 여주JCT1교 등 14개소 정밀안전진단보고서 - 충주IC1교 -

정밀안전진단보고서

한국도로공사

진단기관 : (주) 장 민 이 엔 씨  
(주) 다 음 기 술 단  
(주) 동 우 기 술 단

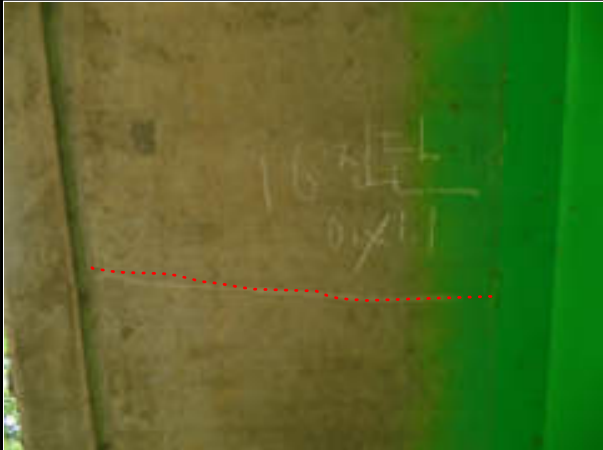
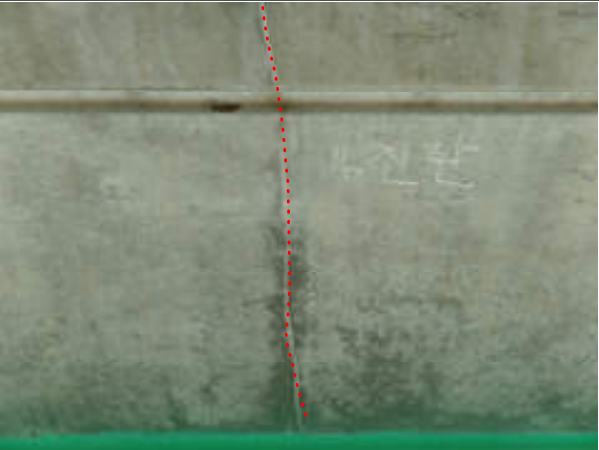
| 현 황 | ◦S1 바닥판 하면 균열 (0.1mm/1.1m) | 현 황 | ◦S2 바닥판 하면 균열 (0.2mm/0.8m) |
| 원 인 | ◦건조수축 및 온도변화 | 원 인 | ◦건조수축 및 온도변화 |

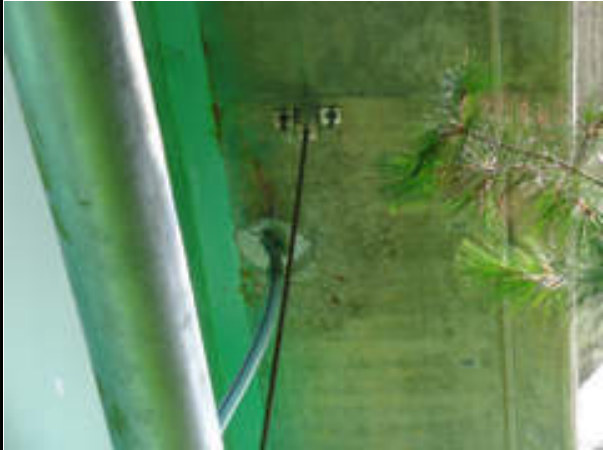
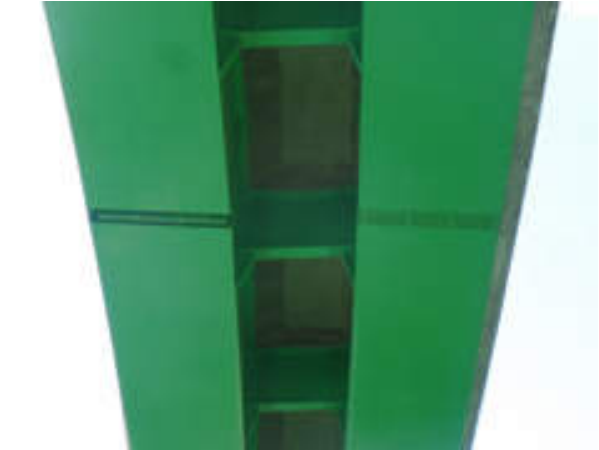
| 현 황 | ◦S1 바닥판 하면 유공관 주변 보수 | 현 황 | ◦S2 바닥판 하면 균열 보수(표면보수) |

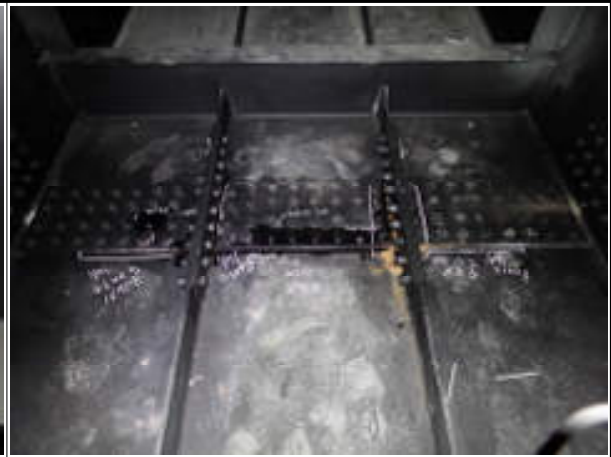
| 현 황 | ◦S2-G2 부식 ( $A=0.06\text{m}^2$ ) |
| 원 인 | ◦시공미흡 및 경년증가에 따른 노후화 |

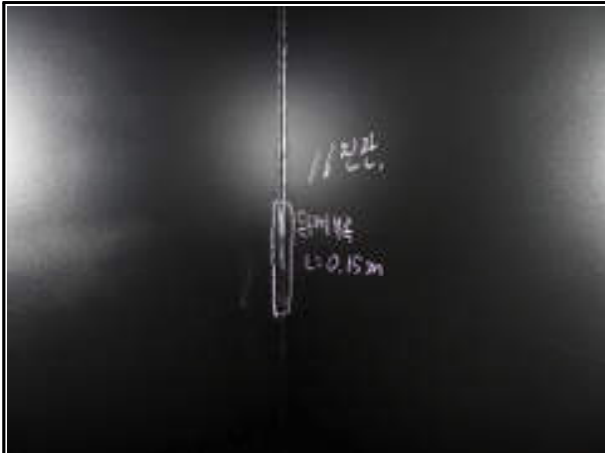
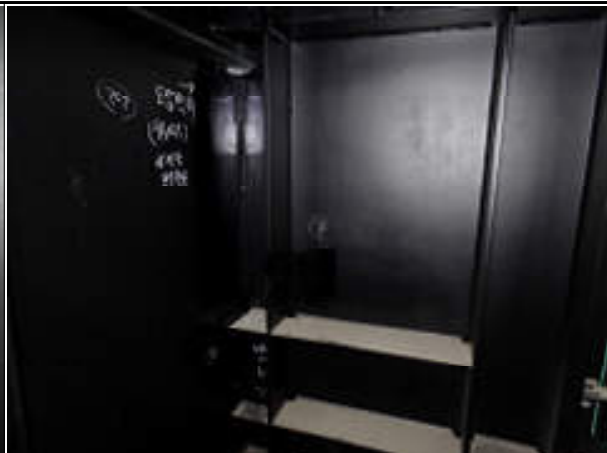
| 현 황 | ◦S3-G2 목두께부족(L=0.1m) | 현 황 | ◦S1-G1 도장박리(A=0.01m²-2EA) |
| 원 인 | ◦용접불량 | 원 인 | ◦시공미흡 및 경년증가에 따른 노후화 |

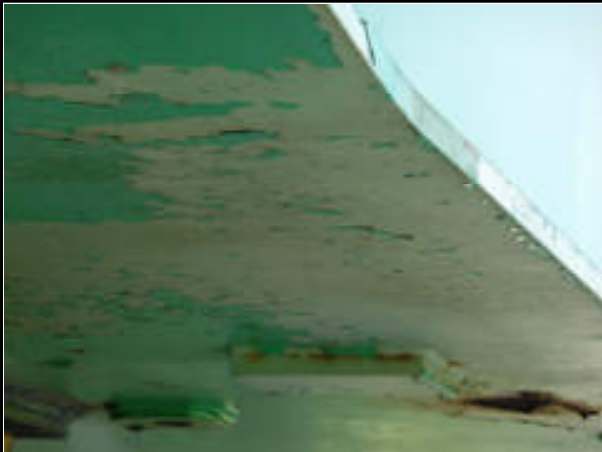
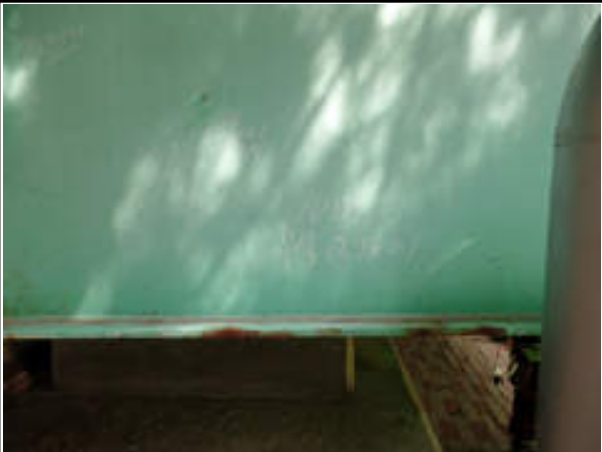
| 현 황 | ◦S2-G2 도장박리 (A=0.08m <sup>2</sup> ) | 현 황 | ◦S1-G2 거더외부 부식 (A=0.5m <sup>2</sup> ) |
| 원 인 | ◦시공미흡 및 경년증가에 따른 노후화 | 원 인 | ◦시공미흡 및 경년증가에 따른 노후화 |

| 대 책 | ◦재도장 | 대 책 | ◦재도장 |

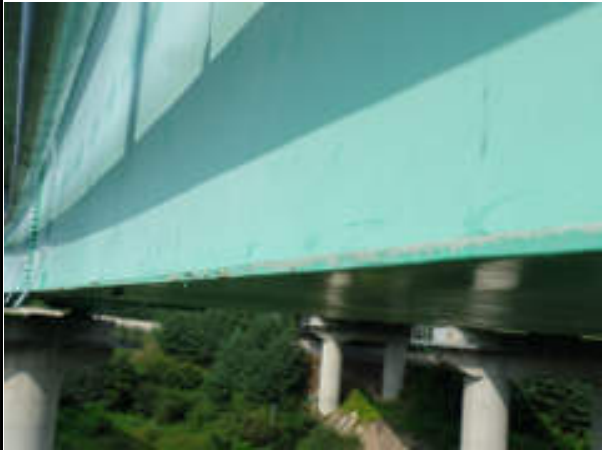
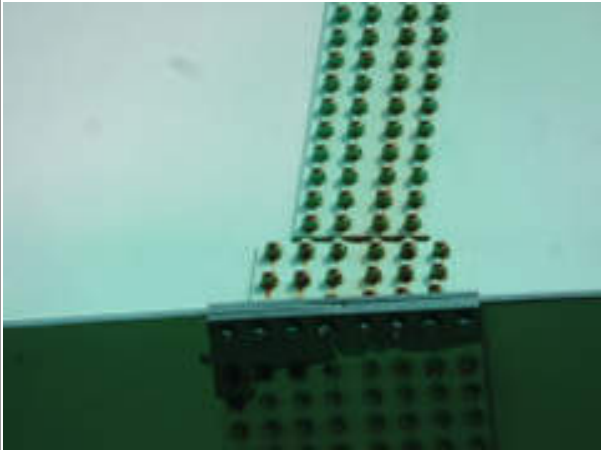
| 현 황 | ◦S3-G2 거더외부 부식 (A=0.02m <sup>2</sup> ) | 현 황 | ◦S3-G2 볼트부식 (16EA) |
| 원 인 | ◦시공미흡 및 경년증가에 따른 노후화 | 원 인 | ◦경년증가에 따른 노후화 |

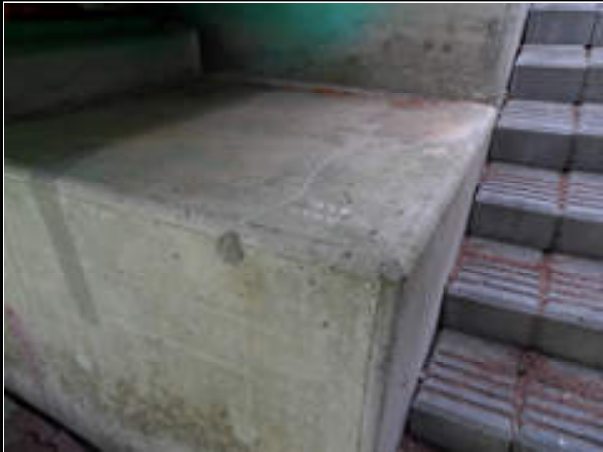
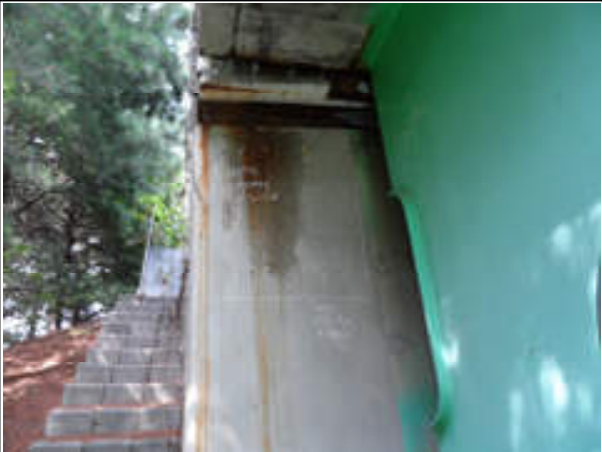
| 현 황 | ◦A1 구체 균열(0.1mm/0.5m) | 현 황 | ◦A1 흉벽 보수부박리(A=0.5m <sup>2</sup> ) |
| 원 인 | ◦건조수축 및 온도변화 | 원 인 | ◦우수유입으로 인한 박리 발생 |

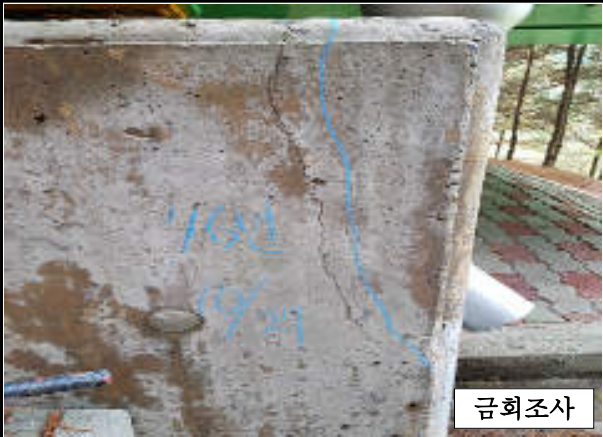
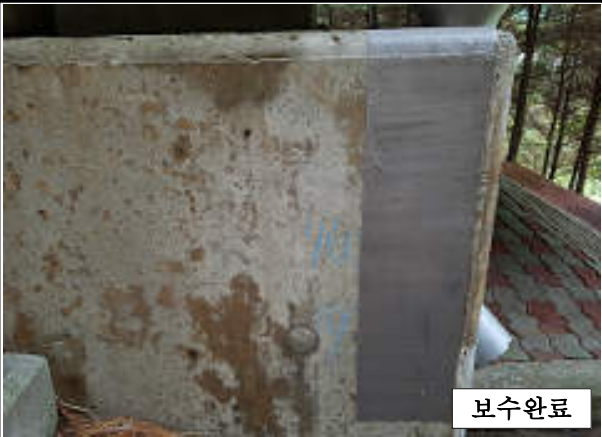
| 현 황 | ◦A1 구체 균열(0.3mm/0.7m) | | |

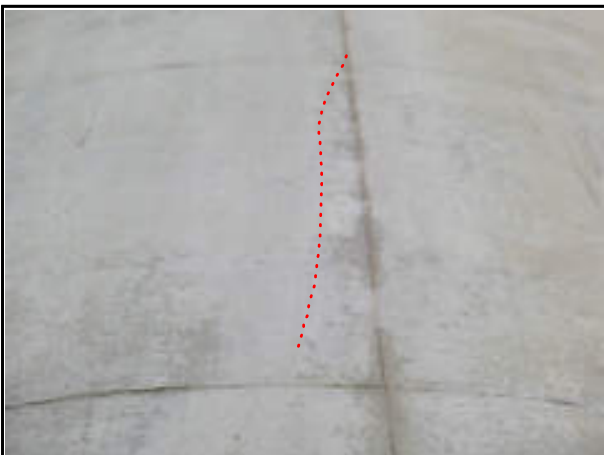
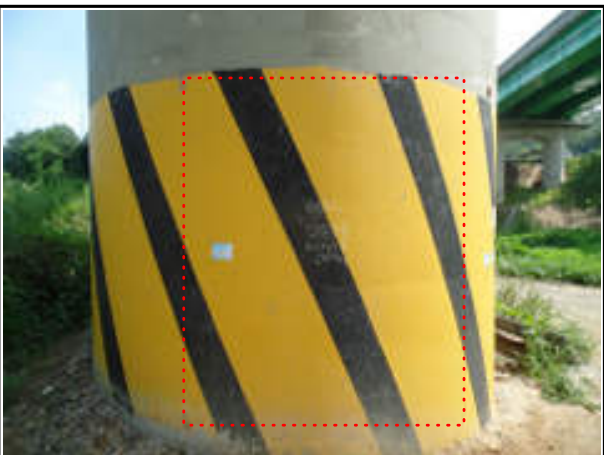
| 현 황 | ◦P1 교각부 균열 (0.2mm/1.0m) | 현 황 | ◦P2 교각부 망상균열(A=7.20m², Cw=0.1mm) |
| 원 인 | ◦건조수축 및 온도변화 | 원 인 | ◦건조수축 및 온도변화 |

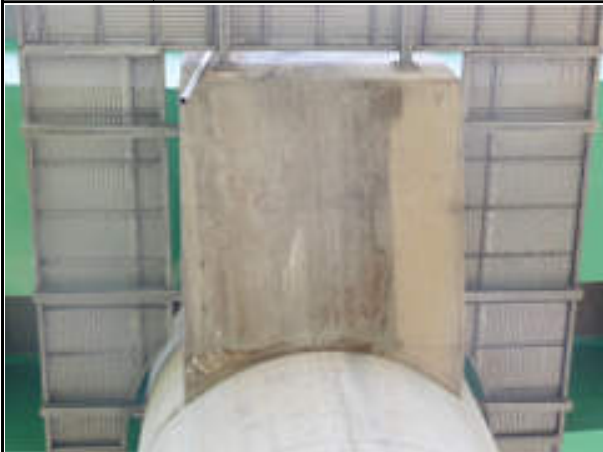
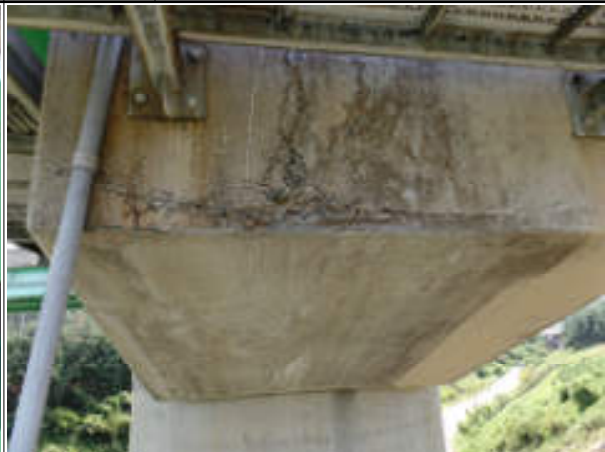
| 현 황 | ◦P2 코핑부 하면 누수흔적/들뜸(A=3.00㎡), 재료분리(A=0.78㎡) | | | |
| 원 인 | ◦시공시 다짐불량/상부 우수유입으로 인한 백태 및 내부 철근부식 | | | |

| 대 책 | ◦철근 방청 후 단면보수 | | | |

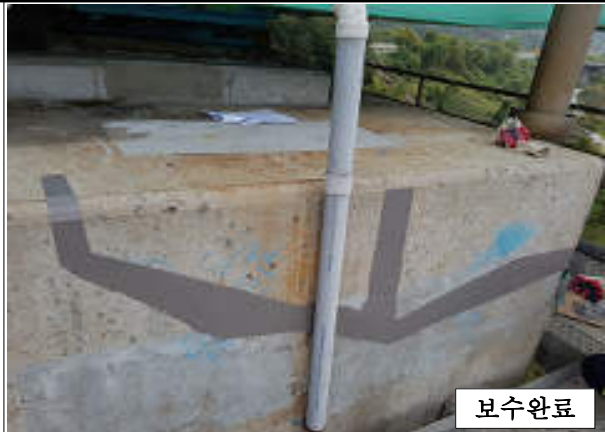
| 현 황 | ◦P1 코핑부(우측면) 균열(0.3mm/0.7m, 0.3mm/0.5m) | | | |

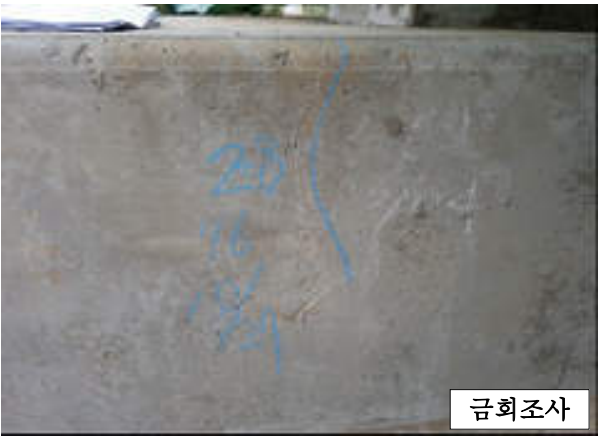
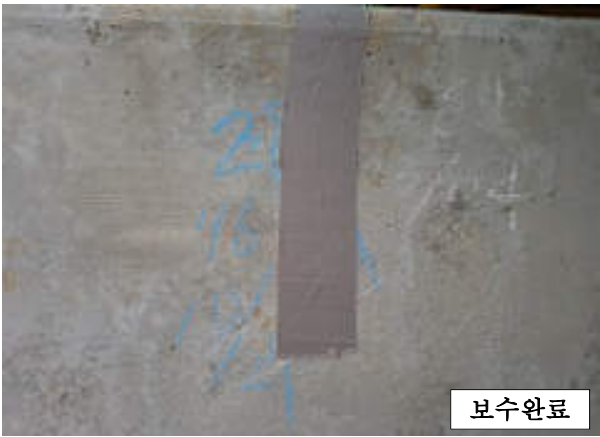
| 현 황 | | ◦P2 코핑부(후면) 균열 (0.3mm/0.4m) | |

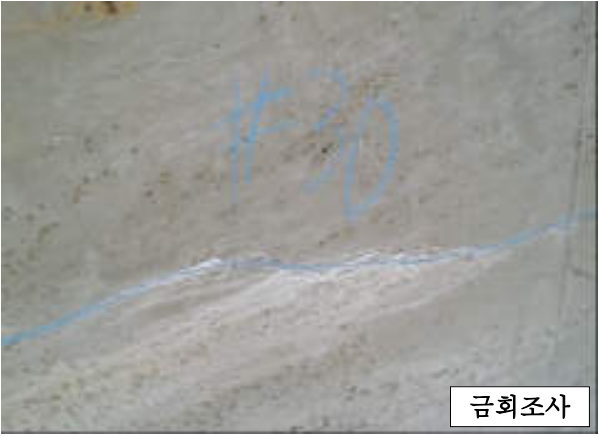
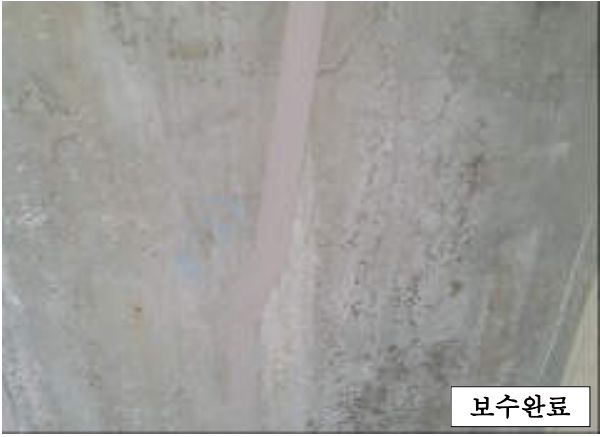
| 현 황 | | ◦P2 코핑부(하면) 균열 (0.3mm/1.0m) | |

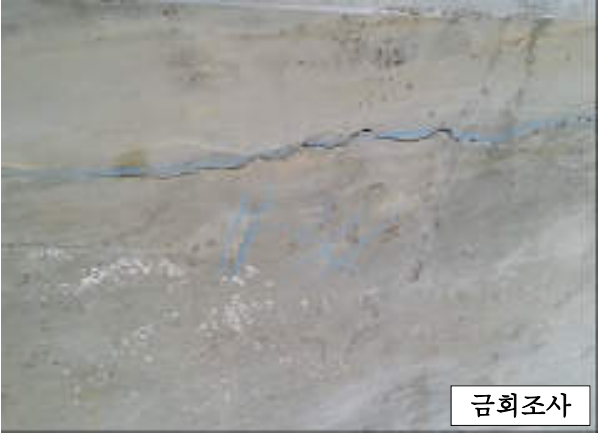
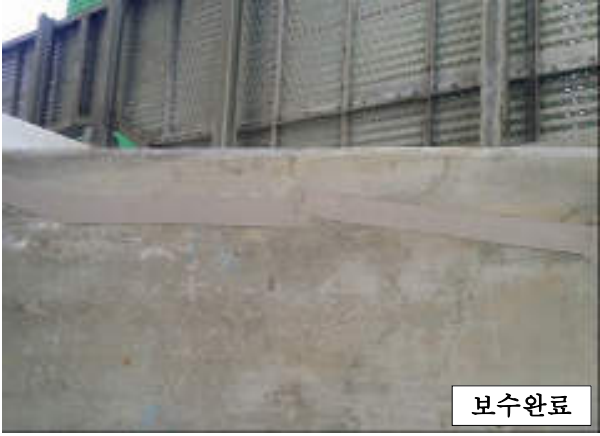
| 현 황 | | ◦P2 코핑부(하면) 균열 (1.0mm/2.0m) | |

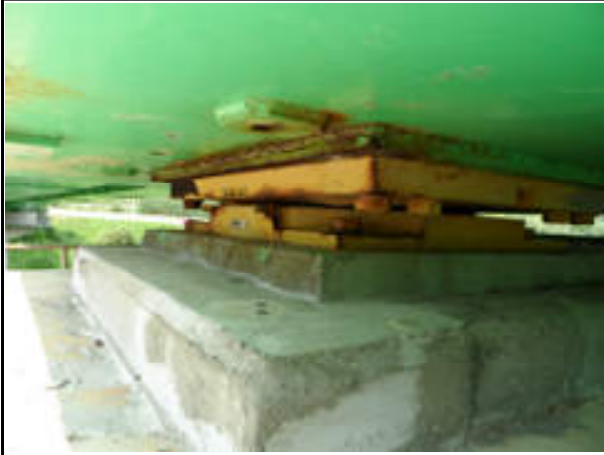
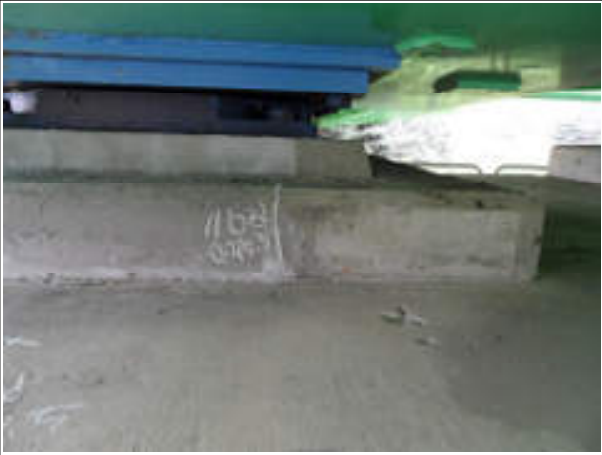
| 현 황 | ◦P2-Sh2 받침부식 ( $A=0.10\text{m}^2$ ) | 현 황 | ◦P1-Sh2 받침콘크리트 균열 ( $0.2\text{mm}/0.3\text{m}$ ) |
| 원 인 | ◦신축이음부 및 외측면을 통한 우수유입 | 원 인 | ◦건조수축 및 온도변화 |

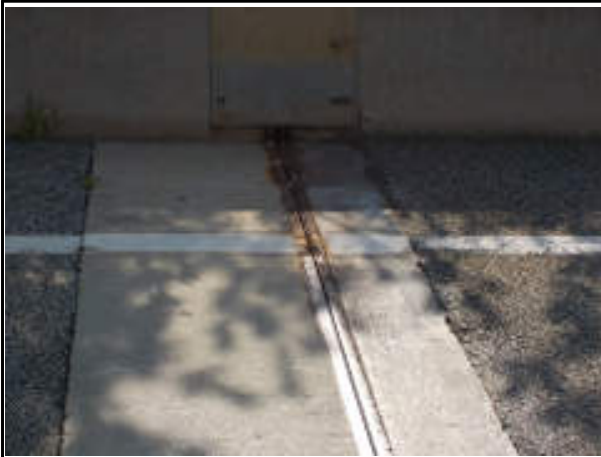
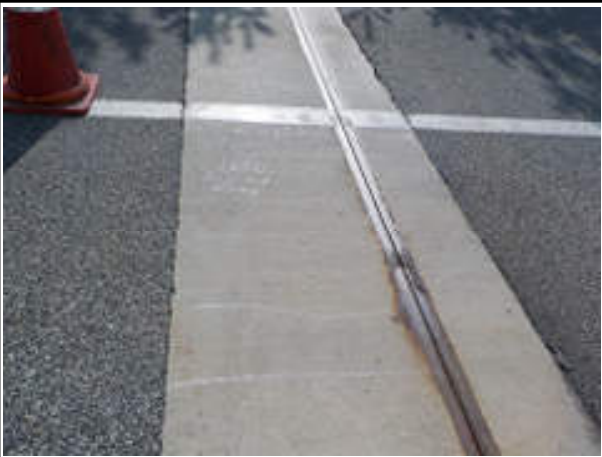
| 현 황 | ◦A1 신축이음장치 부식 (A=0.15㎡) | 현 황 | ◦A1 후타재 균열 (0.1mm/0.7m, 20EA) |
| 원 인 | ◦공용 중 우수에 의한 부식 | 원 인 | ◦건조수축, 중차량 통과 |

| 대 책 | ◦지속관찰 | 대 책 | ◦표면처리보수 |

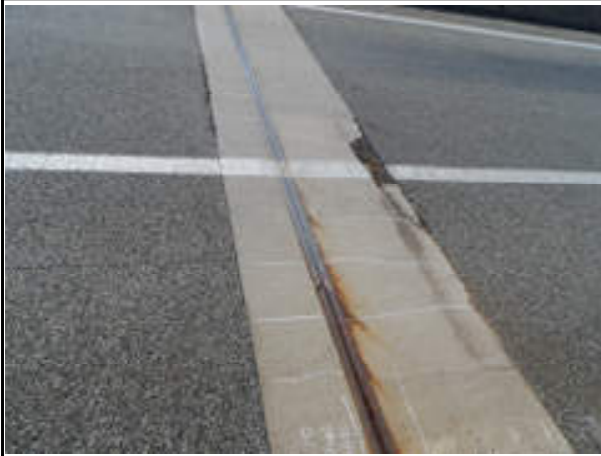
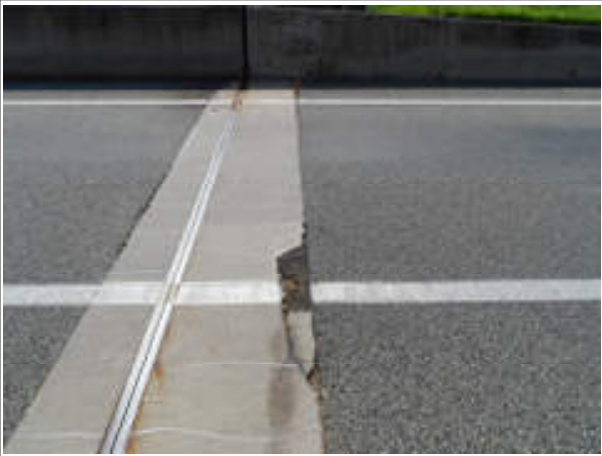
| 현 황 | ◦A2 후타재 균열 (0.1mm/0.7m, 17EA) | 현 황 | ◦A2 후타재 파손 (A=0.1㎡) |
| 원 인 | ◦건조수축, 중차량 통과 | 원 인 | ◦중차량에 의한 파손 |

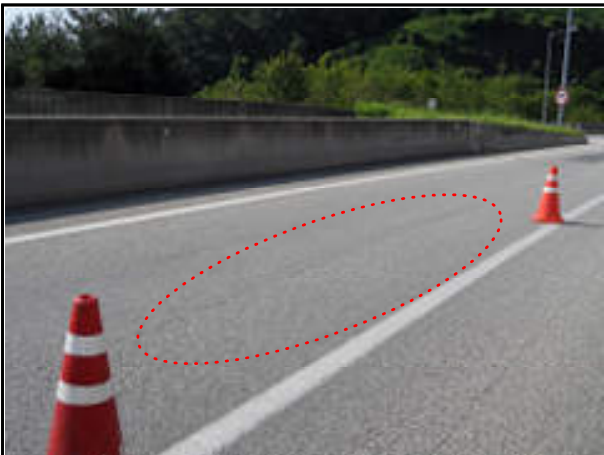
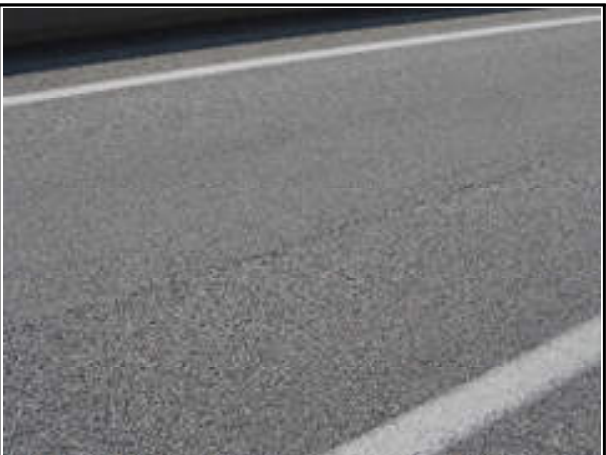
| 현 황 | ◦S3 교면포장 균열 (L=20.0m) |
| 원 인 | ◦다짐 미흡(온도관리) 및 반복하는 운하중 |

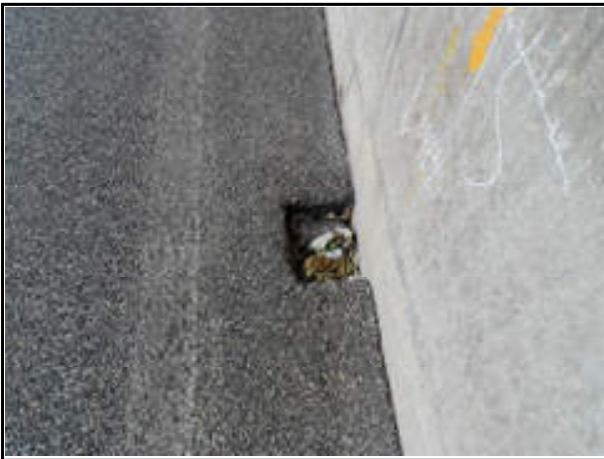
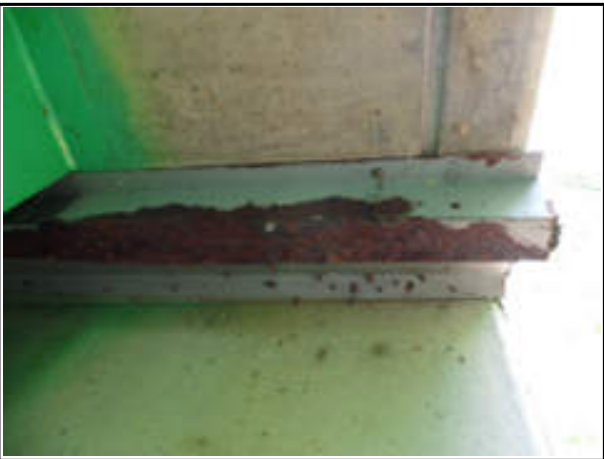
| 현 황 | ◦S2 배수로 이물질 퇴적 | 현 황 | ◦A1 유도배수관 부식(A=1.5m <sup>2</sup> ) |
| 원 인 | ◦이물질 퇴적 | 원 인 | ◦공용 중 부식 |

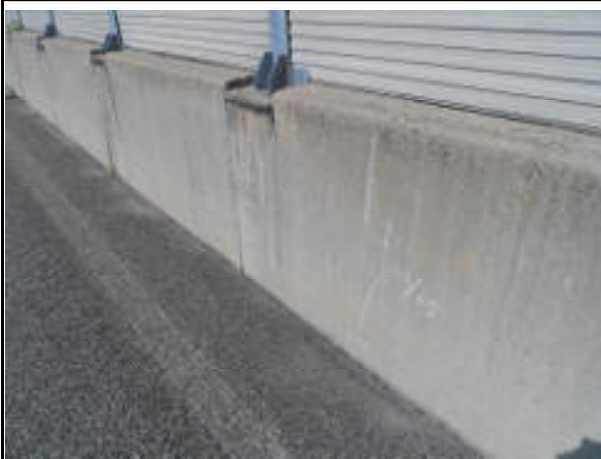
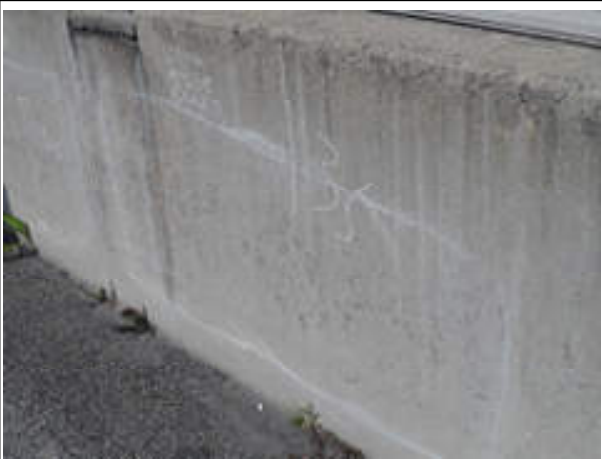
| 현 황 | ◦S3 방호벽 균열(0.1mm/0.5m) | 현 황 | ◦S3 방호벽 망상균열(A=0.84m <sup>2</sup> , Cw=0.1mm) |
| 원 인 | ◦건조수축 및 줄눈 절단 시기 미흡 | 원 인 | ◦건조수축 및 온도변화 |

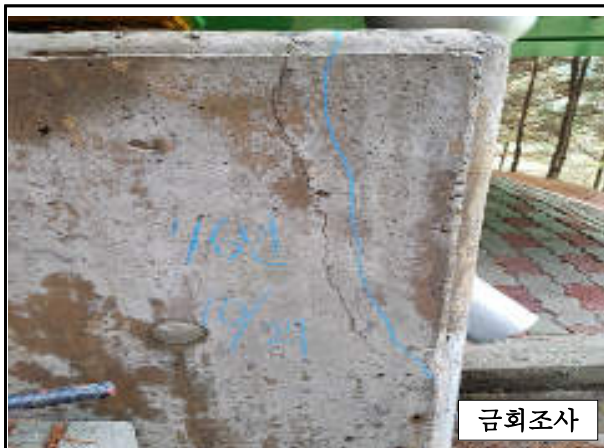
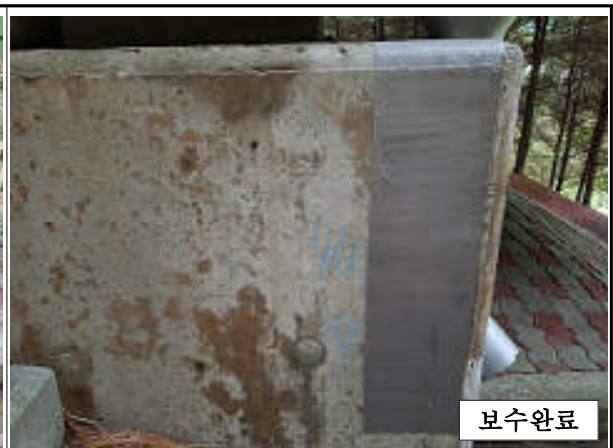
| 현황 | ◦A1 구체 균열(0.3mm/0.7m) | | |

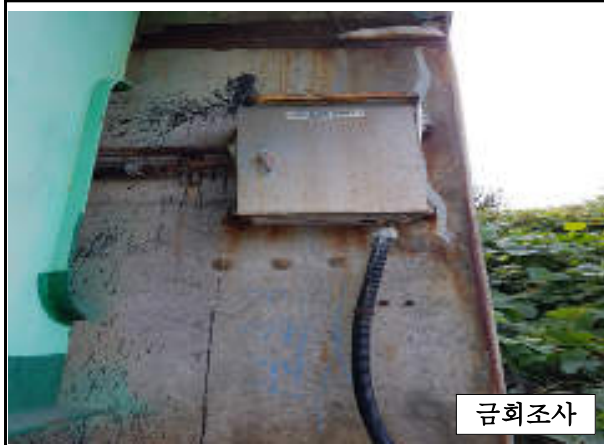
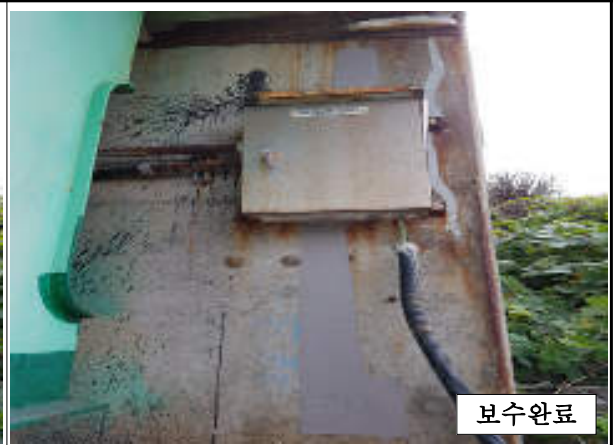
| 현황 | ◦A2 홍벽 균열(1.0mm/2.2m) | | |

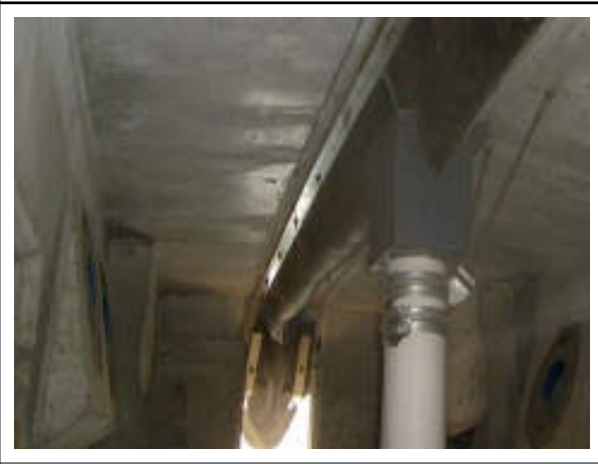
【그림 7-6】 유도배수로 설치 개요도

| 보수부 박리 | 유도배수관 부식 |
| 신축이음 하부누수 (동해방향, A2) | 유도배수시설 설치 사례 |

교대와 바닥판하면 또는 가로보 사이 경질염화비닐(PVC)로 양측단부를 연결하여 낙수 및 누수를 차단하는 방안을 제안한다. (한국도로공사 구조물처-1326(2012.6.26.))
