## 제7장

# 보수 · 보강 및 유지관리방안

## 제7장 보수·보강 및 유지관리방안

충주IC1교는 설계하중 DB-24(DL-24)의 고속국도 교량으로서, 2002년에 준공되어 약 14년 정도 공용 중에 있으며, 충청북도 충주시 이류면 완오리(중부내륙선, 이점 224.61km)에 위치하고 있는 편도 1차로 교량이다.

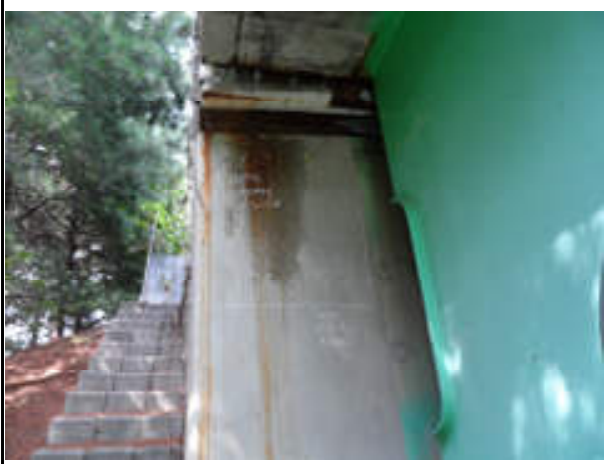
| 보수부 박리 | 유도배수관 부식 |

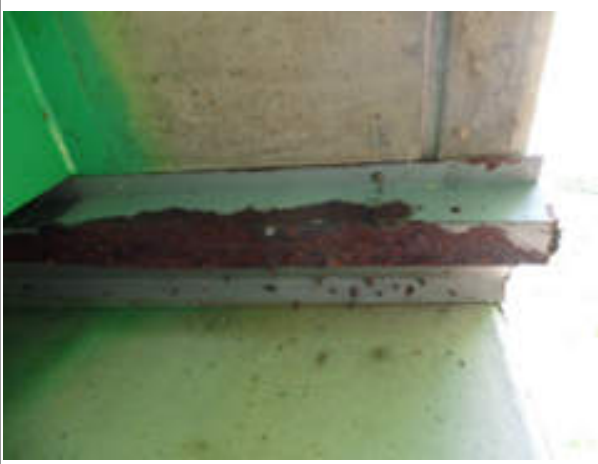
본 교량은 신축이음장치 하부 유도배수관 부식이 발생된 구간에 대하여 받침장치 부식 등의 추가손상이 우려되므로, 신축이음 하부에 유도배수로의 설치가 필요하다.

교대와 바닥판하면 또는 가로보 사이 경질염화비닐(PVC)로 양측단부를 연결하여 낙수 및 누수를 차단하는 방안을 제안한다. (한국도로공사 구조물처-1326(2012.6.26.))

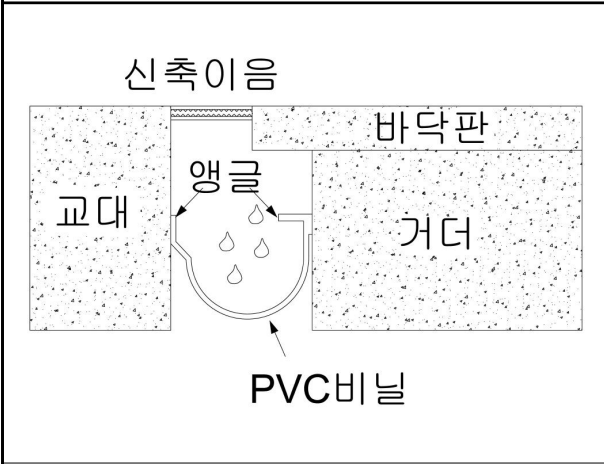
| 신축이음 하부누수 (동해방향, A2) | 유도배수시설 설치 사례 |

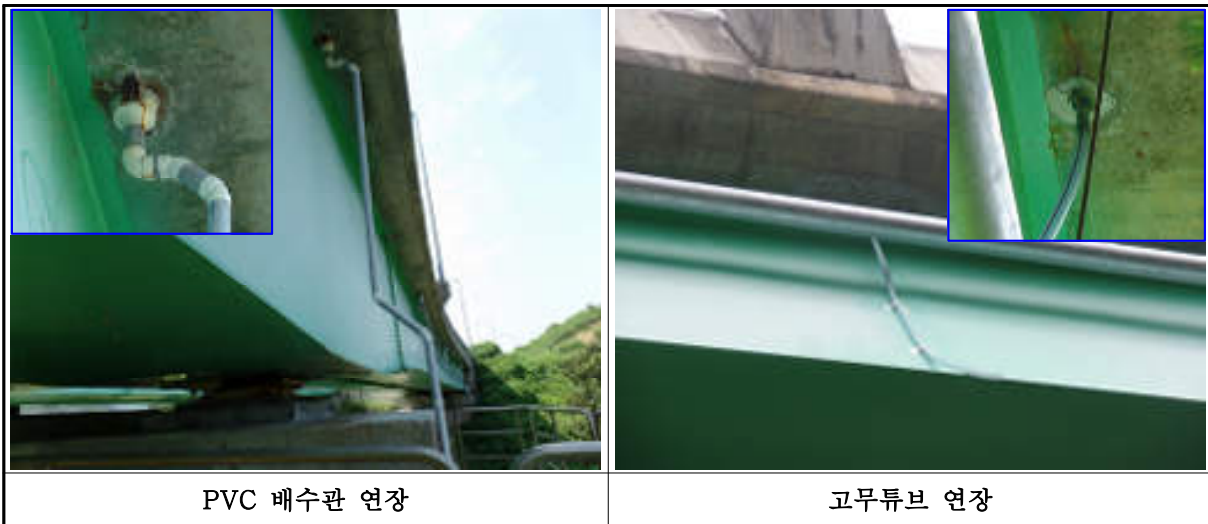
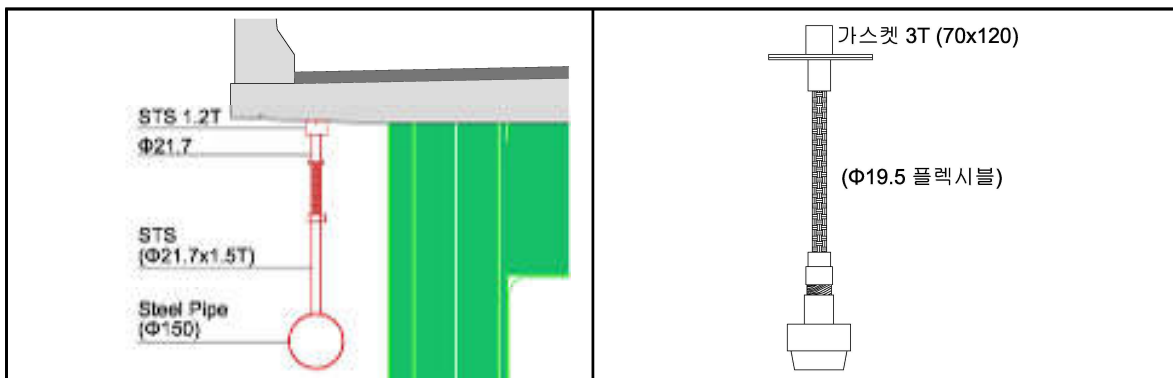
교면 침투수 배출을 위해 캔틸레버 하면에 설치된 유공관으로부터 떨어지는 우수에 의해 도장 열화 및 누수흔적이 조사되었으며, 현재 PVC배수관 또는 고무튜브를 통해 배수 처리가 되고 있으나, 배수관 연장이 되지 않은 배수구에 대해서는 STS 재질의 배수관을 이용하여 포장면 내부 침투수를 처리함으로써 편리한 시공방법으로 시설물의 배수처리가 원활히 이루어지도록 보수가 필요하다.

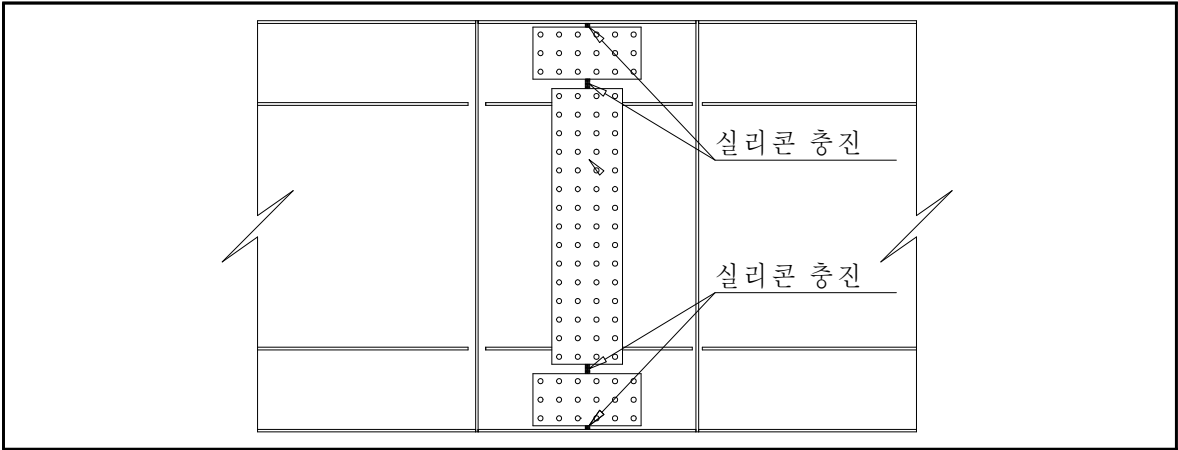
【그림 7-7】 스플라이스 틈새 실런트 주입

- 1) 개요
- 거더 내부에 Scallop 및 Splice 틈으로 우수가 유입하여 하부플랜지에 누수흔적, 강재 및 볼트 부식이 발생한 상태이므로 장기적인 유지관리 및 내구성 확보 차원에서 스플라이스 틈새 실런트 주입보수가 필요하다.
- 2) 보수 개요도

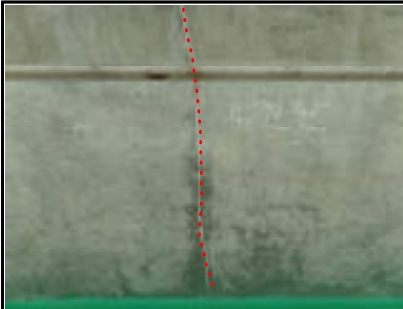
본 교량의 바닥판하면 및 하부구조에 발생한 균열은 대부분 폭 0.2mm이하의 미세균열로 조사되었고, 일부구간의 바닥판하면(S2), 하부구조에서 0.3mm이상의 균열이 조사되었다. 또한, 방호벽, 반침콘크리트에서 폭 0.3mm미만의 균열이 일부구간 확인되었다.

| 구 분 | NO. | 위 치 | | 내 용 | 상태평가 | 대 책 | 비 고 |
|---|---|---|---|---|---|---|---|
| 상태평가 | ① | 바닥판하면 | S2 | 균열(폭 0.3mm) | c | 주입보수 | 보수 후 관찰 |

| ① S2 바닥판 하면 균열 | ② P2 코핑부 하면 누수흔적/들뜸 | ③ 신축이음장치 부식(A1, A2) |

상부 및 하부구조에서 발생한 균열 중 0.3mm이상 균열은 내구성 확보 및 추가적인 손상의 우려가 있으므로 주입보수를 실시하며, 0.3mm미만 균열에 대해서는 현시점의 보수보다는 지속관찰 후 균열의 진전 시 보수를 실시하는 것으로 보수방안을 선정하였다.

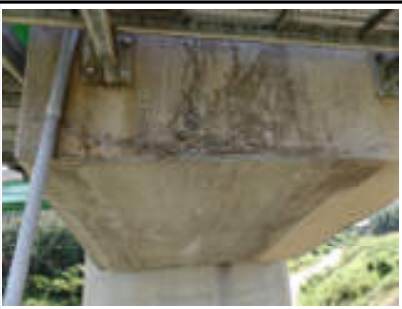
| 구 분 | NO. | 위 치 | | 내 용 | 상태평가 | 대 책 | 비 고 |
|---|---|---|---|---|---|---|---|
| | ② | 교 각 | P2 | 누수흔적, 들뜸 | c | 방청/단면보수 | 보수 후 관찰 |

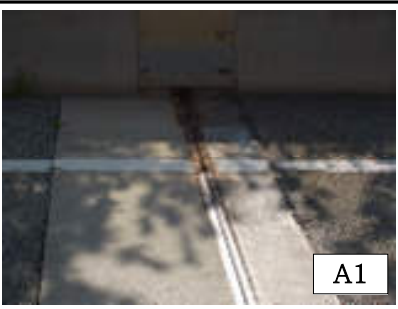
| 구 분 | NO. | 위 치 | | 내 용 | 상태평가 | 대 책 | 비 고 |
|---|---|---|---|---|---|---|---|
| | ③ | 신축이음 | A1, A2 | 부식(갓길측) | c | 지속관찰 | — |

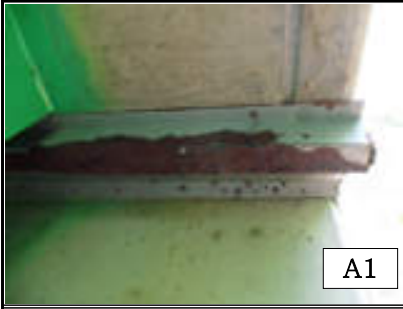
| 구 분 | NO. | 위 치 | | 내 용 | 상태평가 | 대 책 | 비 고 |
|---|---|---|---|---|---|---|---|
| | ④ | 배수시설 | A1, A2 | 유도배수판부식 | c | 재설치 | 보수 후 관찰 |

| ④ 유도배수판 부식(A1, A2) | ⑤ 방호벽, 중앙분리대 표면열화 | ⑥ A2 받침장치 여유량 부족 |

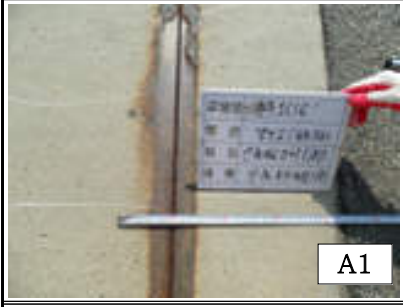
| 구 분 | NO. | 위 치 | 내 용 | 상태평가 | 대 책 | 비 고 |
|---|---|---|---|---|---|---|
| | ⑦ | 신축이음 | A1, A2 | 신축이음장치<br>유간부족 | - | 지속관찰 |

| ⑦ 신축이음장치 유간부족(A1, A2) | ⑧ A2 방호벽 단차 | - |

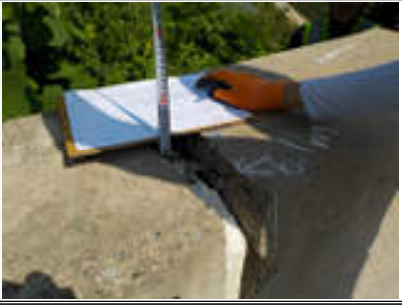
| 구 분 | NO. | 위 치 | 내 용 | 상태평가 | 대 책 | 비 고 |
|---|---|---|---|---|---|---|
| | ⑧ | 방호벽 | A2 | 단차 | - | 지속관찰<br>H=3.0cm |
