귀 본부와 2016년 6월 17일자로 계약을 체결한 “2016년도 중부내륙선 김천JCT교 (내서)등 11개교 정밀안전진단용역”을 성실히 수행하고 장천교(여주)의 결과를 본 보고서에 수록하여 부속자료와 함께 제출합니다.

## 장천교(여주) 정밀안전진단 결과표

## 장천교(여주) 정밀안전진단 실시결과 요약표

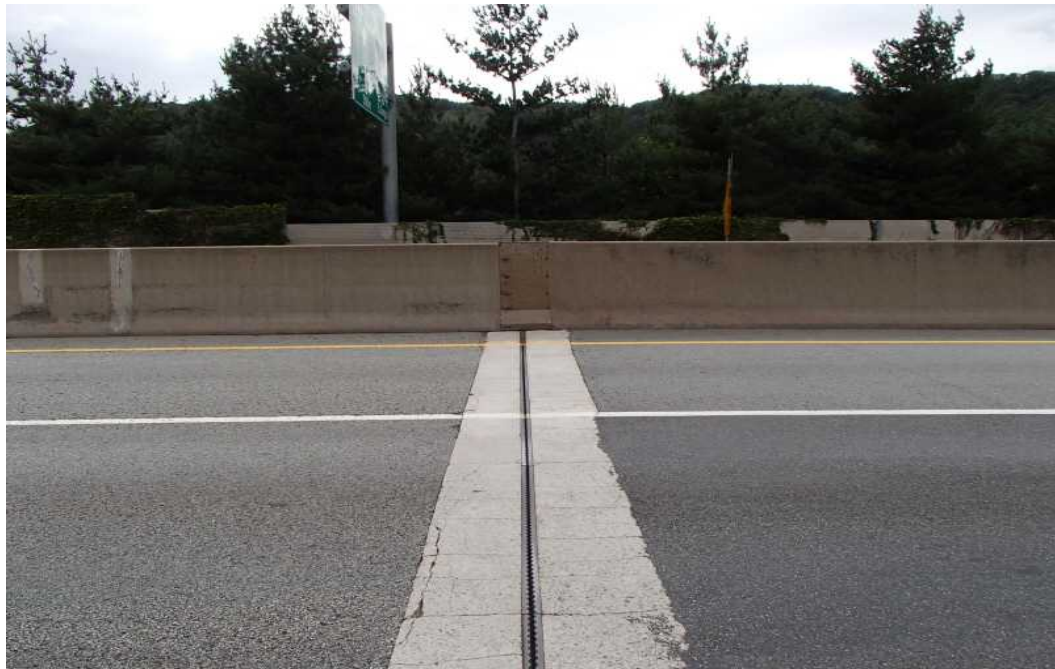
신축이음(A1-New Monocell Joint) 내서방향

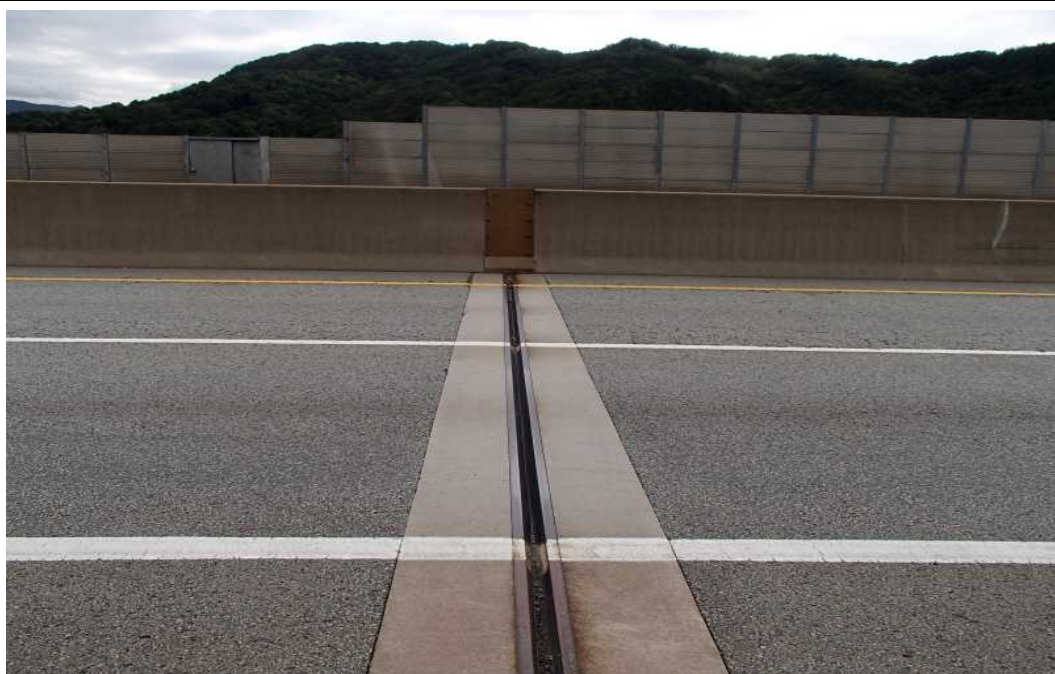
신축이음(P7-Rail Joint) 내서방향

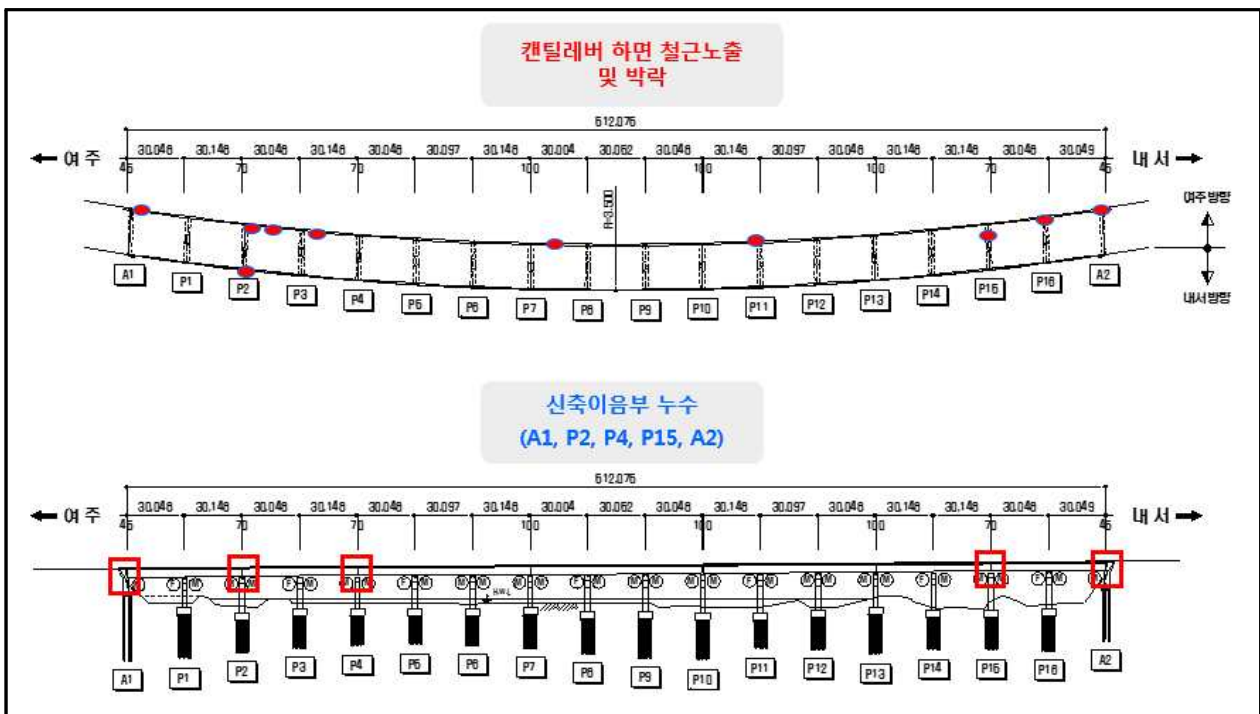
바닥판에 대한 외관조사 결과, 구조적인 균열 등의 손상은 없는 상태이나, 주요 손상으로 폭 0.2mm이하 균열, 균열부백태, 백태, 박리/박락/파손/들뜸, 재료분리, 철근노출, 철근부식 및 박락 등이 조사되었다. 박리/박락/파손/들뜸, 철근노출 등은 신축이음 단부와 캔틸레버부에서 조사되었으며, 백태는 대부분 방호벽과 바닥판 시공이음부에서 발생되었다.

캔틸레버부 측면 및 하면에 발생한 백태, 철근부식 및 박락, 박락은 공용 중 우수, 바닥판과 방호벽 시공이음부로의 노면수 유입에 의해 발생한 것으로 판단된다. 상기 손상에 대해서는 내구성 저하 방지를 위해 철근부식 및 박락(단면보수(방청)), 박락 및 파손(단면보수), 백태(표면보수)를 실시하며, 누수에 의해 발생한 손상부에 대해서는 접합부에 주입보수(발포성 우레탄)를 통한 누수방지 대책이 병행되어야 한다.

신축이음 단부에서 발생한 박리, 박락, 철근노출 등은 A1, P2, P4, P15 지점에서 발생하였는데, 상기 지점은 기 점검 및 진단 시부터 신축이음누수로 인한 2차손상이 발생되고 있는 것으로 확인되었으며, 금회 진단 시 다소 손상의 진전이 된 것으로 판단된다. 상기 손상은 제설염수의 유입으로 인한 열화이며, 현재 손상이 진행되고 있는 상태로, 내구성 확보를 위해 신축이음장치의 차수방안과 연계하여 단면보수(방청)를 실시하는 것이 바람직하다.

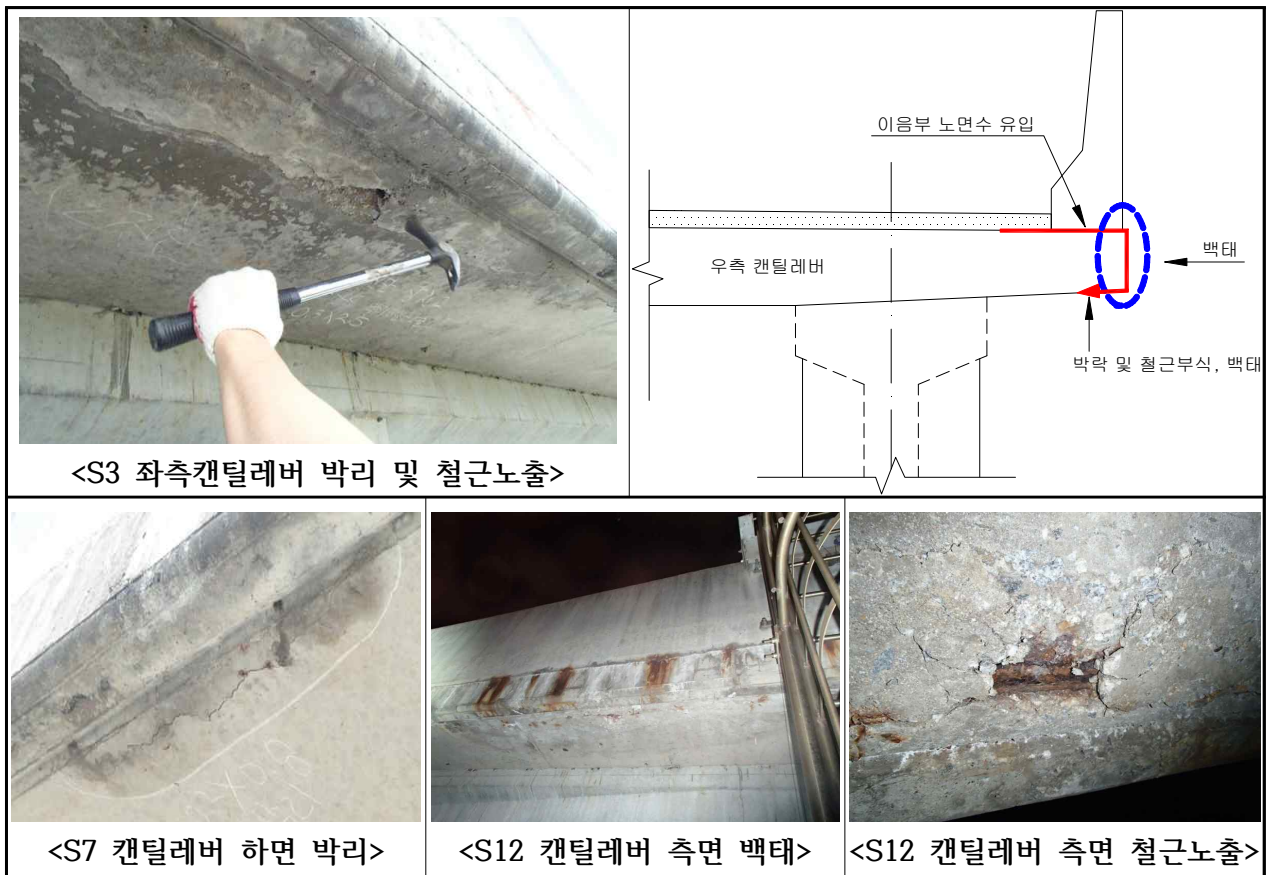
## 2) 캔틸레버 하면 철근부식 및 박락

- 캔틸레버 하면 철근부식에 의한 콘크리트 박락이 발생되어 내구성 저하가 우려됨
- 공용년수 증가시 콘크리트 내부 철근부식이 발생됨
- 보수순위를 1순위로 지정하여 우선보수를 실시하고 정기적인 관찰이 필요함
- 방호벽 하단 이음부에서 노면수가 유입되어 발생한 손상으로 보수가 요구됨

- 바닥판에 대한 외관조사 결과, 구조적인 균열 등의 손상은 없는 상태이나, 주요 손상으로 폭 0.2mm이하 균열, 균열부백태, 백태, 박리/박락/파손/들뜸, 재료분리, 철근노출, 철근부식 및 박락 등이 조사되었다.
- 바닥판 및 방호벽 접합부 누수는 캔틸레버부 측면 및 하면 백태, 철근부식 및 박락, 파손 등의 손상을 유발시키고 있다. 이는 공용 중 우수, 바닥판과 방호벽 시공이음부로의 노면수 유입에 의해 발생한 것으로 판단된다.
- 상기 손상에 대해서는 내구성 저하 방지를 위해 단면보수(방청), 백태보수를 실시하며, 누수에 의해 발생한 손상부에 대해서는 접합부에 주입보수를 통한 누수방지 대책이 필요할 것으로 판단된다.

- 캔틸레버 하면 철근부식에 의한 콘크리트 박락이 발생되어 내구성 저하가 우려되므로 우선적으로 보수가 필요한 상태임
- 발생원인이 상부의 방호벽 하단 이음부에서 노면수가 유입되어 발생한 상태로 정기 및 정밀점검시 범위확대 및 철근부식 증대, 신규 손상 발생에 대해 지속적인 유지관리가 필요할 것으로 판단됨.
- 이음부 누수에 대한 보수범위는 현재 발생한 부위에 국한하지 말고 전연장에 대해 주입보수하는 방안이 적극적인 보수대책일 것으로 사료됨.
