중부내륙선 김천JCT교(내서) 등 11개교  
정밀안전진단 용역

## 제 3장 현장조사 및 시험

### 3.2 외관조사 결과(여주방향)

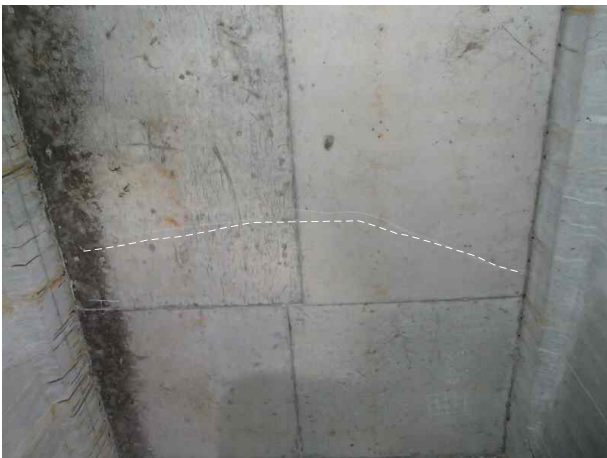
| 폭 0.1mm이하 횡균열(S14) | 폭 0.1mm이하 횡균열(S15) |

- 바닥판 하면에 발생한 폭 0.2mm이하의 균열은 기 진단(2012년)에 대부분 조사되었으며, 대부분 시공초기 건조수축에 의해 발생한 미세균열로 판단되며, 손상 정도가 경미하여 현 상태에서의 보수보다는 지속적인 주의관찰을 실시하는 것이 적절할 것으로 사료된다.

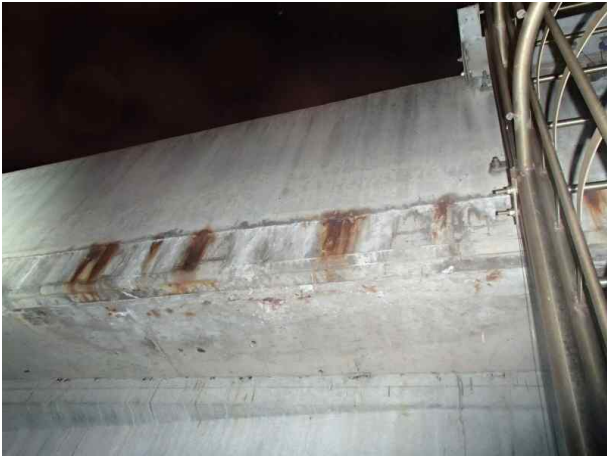
| 백태(S12 좌측 캔틸레버부) | 철근노출(S12 좌측 캔틸레버부) |

- 캔틸레버부 측면 및 하면에 발생한 백태, 철근부식 및 박락, 박락은 공용 중 우수, 바닥판과 방호벽 시공이음부로의 노면수 유입에 의해 발생한 것으로 판단된다. 상기 손상에 대해서는 내구성 저하 방지를 위해 철근부식 및 박락(단면보수(방청)), 박락 및 파손(단면보수), 백태(표면보수)를 실시하며, 누수에 의해 발생한 손상부에 대해서는 접합부에 주입보수(발포성 우레탄)를 통한 누수방지 대책이 병행되어야 한다.

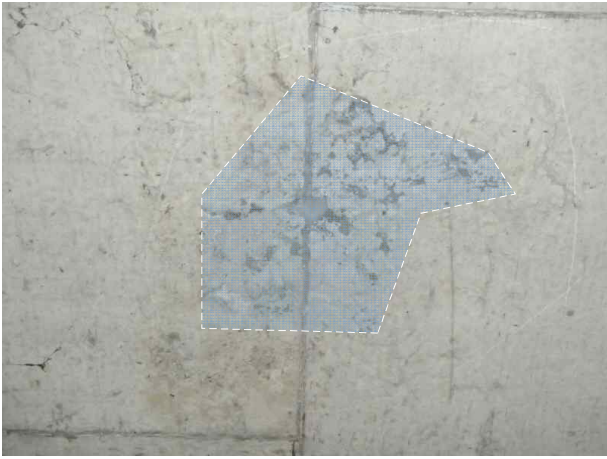
| 경미한 재료분리(S8) | 경미한 재료분리 및 철근노출(S10) |

- 일부 경간에 발생한 재료분리는 다짐불량에 의한 것으로 손상 정도가 심하지 않아 보수 보다는 주의관찰이 바람직 할 것으로 판단된다.

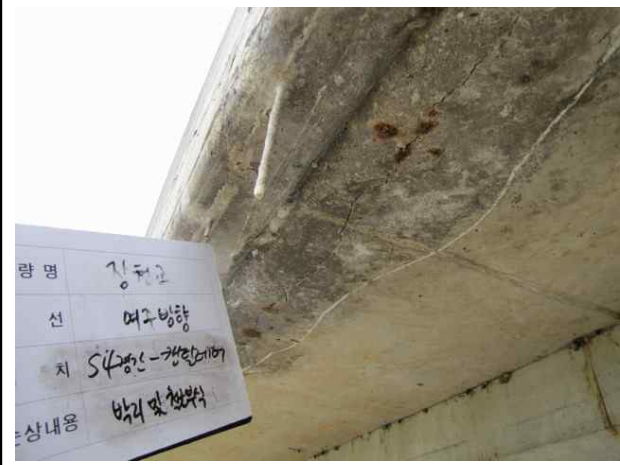
| <p>철근부식 및 박락(S4 좌측 캔틸레버부)</p> | <p>박락(S3-P2 신축이음 단부)</p> |

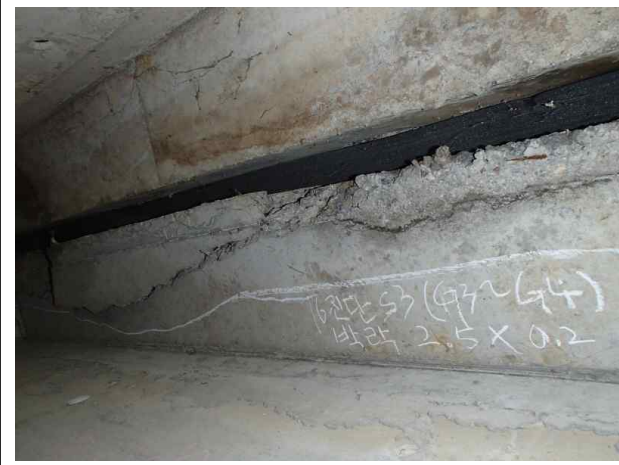
- 신축이음 단부에서 발생한 박리, 박락, 철근노출 등은 A1, P2, P4, P15 지점에서 발생하였는데, 상기 지점은 기 점검 및 진단 시부터 신축이음누수로 인한 2차손상이 발생되고 있는 것으로 확인되었으며, 금회 진단 시 다소 손상의 진전이 된 것으로 판단된다.
- 상기 손상은 제설제 유입으로 인한 열화이며, 현재 손상이 진행되고 있는 상태로, 내구성 확보를 위해 신축이음장치의 차수방안과 연계하여 단면보수(방청)을 실시하는 것이 바람직하다.

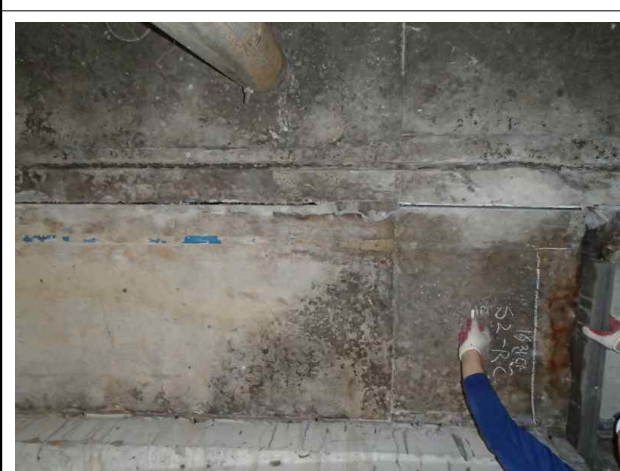
| <p>물끊기흙 설치불량(S2 종조인트부)</p> | <p>박락(S3 신축이음 단부)</p> |

- S2와 S13경간의 물끓기홈 설치불량과 S15의 잡철물 노출은 물끓기 홈 설치시 사용한 모재와 거더 거치시 사용한 잡철물을 미세거하여 발생한 손상으로 상기 손상은 현재 구조물에 미치는 영향이 미미하므로 보수는 필요치 않을 것으로 판단된다.

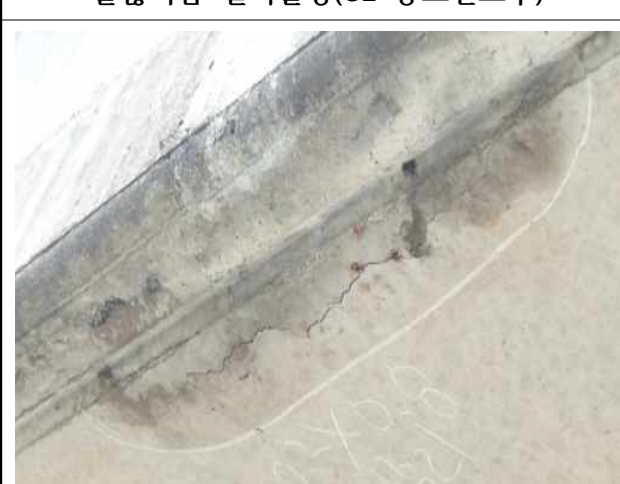
| <p>박리(S7 좌측캔틸레버)</p> | <p>박리, 균열(S2-P2 신축이음 단부)</p> |

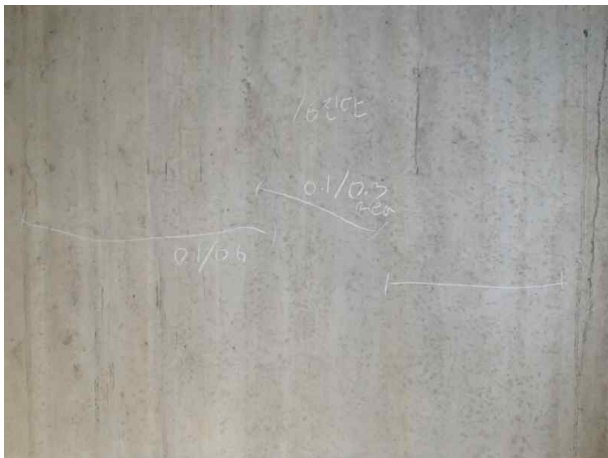
| PSC 거더 복부 균열(S4-G3) | PSC 거더 복부 균열(S8-G5) |

- 거더 복부에 발생한 균열 및 망상균열은 폭 0.1mm이하의 미세균열로 프리스트레스 도입 초기(강선 인장시) 긴장력과 시공초기 건조수축에 의해 발생한 시공초기 균열로 판단된다. 또한, 상부구조에 대한 구조검토 결과, 구조적인 안전성을 확보하고 있는 것으로 검토되었으며, 균열폭 및 손상규모도 경미하고 현재까지 추가적인 진전이 없으므로 즉각적인 보수보다는 주의관찰을 실시하는 것이 적절한 것으로 사료된다.

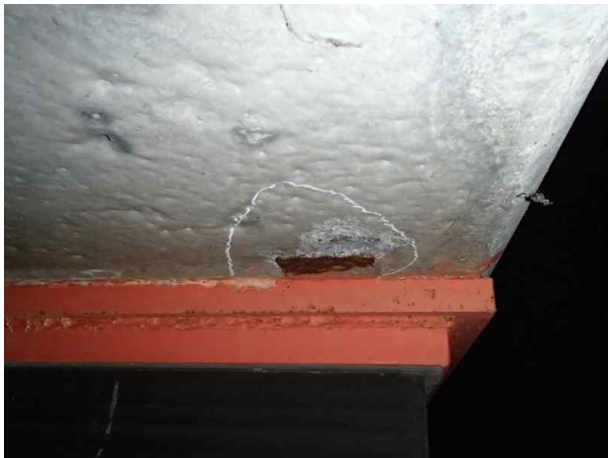
| PSC 거더 하면 받침부 주변 박락(S10-G4) | PSC 거더 하면 경미한 파손(S1-G3) |

- 거더에 발생한 파손은 주로 insert plate 주변 복부 하단에서 발생하였고 프리스트레스 및 크리프 등으로 거더 하면에 매립되어 있는 강재(insert plate)와 주변 콘크리트의 변형차에 따라 발생하는 구속응력과 Sole plate 용접시 용접열에 의한 강재(insert plate)의 팽창으로 발생하는 응력, 거더 거치 시 충격 등에 의한 것으로 판단된다. 상기 손상은 시공초기 발생한 손상으로 현재 손상의 진전이 없는 상태이며, 대부분 국부적인 소규모로 발생한 상태로 교량받침은 2회에 걸쳐 온도 변화에 따른 변동량 측정 결과 이론 변동량과 유사한 것으로 나타나 전반적으로 양호한 거동상태를 나타내고 있어 상기 손상으로 인한 신축거동에는 영향을 미치지 않는 것으로 판단된다. 따라서, 집중하중이 작용하는 교량받침 주변으로 내구성 및 사용성 저하 방지를 위해 단면보수가 필요하며, 보수 후에도 손상의 진전 여부를 주기적으로 관찰해야 한다.

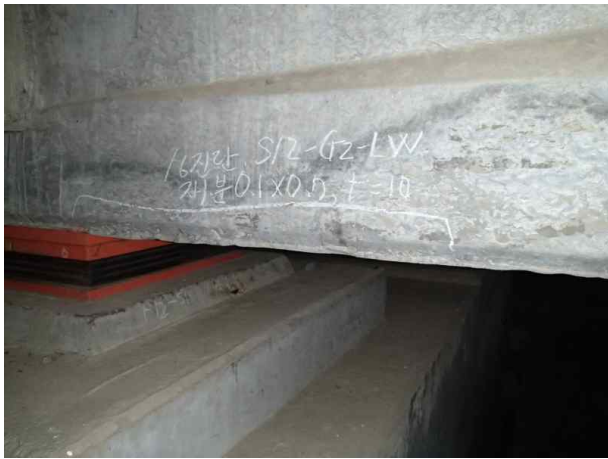
| PSC 거더 하면 경미한 재료분리(S12-G2) | PSC 거더 단부 철근노출 및 파손(S2-G4) |

- S2와 S8경간의 거더 하면에 발생한 재료분리는 시공시 다짐불량에 의한 것으로 손상 정도가 경미하여 보수는 필요하지 않은 상태이다.

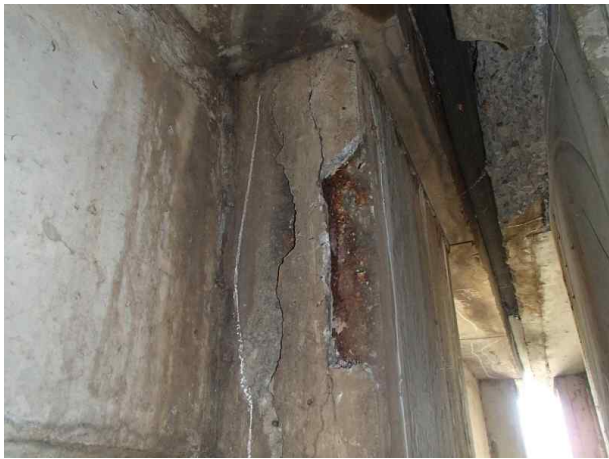
- S2-P2, S4-P4 거부 단부에 발생한 박리/박락/철근노출 등은 신축이음부 누수로 인해 거더단부의 철근이 부식되면서 팽창하여 발생한 손상으로 내구성 저하 방지를 위해 신축이음장치의 차수방안과 연계하여 단면보수(방청)가 필요하다.

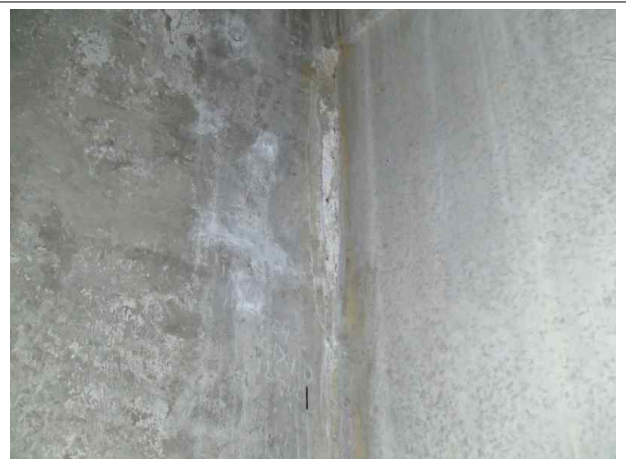
백태(S12-CB7)

- S2-P2지점에서 조사된 박락/철근노출/들뜸은 신축이음부 누수로 인해 거더단부의 철근이 부식되면서 팽창하여 발생한 손상으로 내구성 저하 방지를 위해 신축이음장치의 차수방안과 연계하여 단면보수(방청)가 필요하다.
- S12와 S13경간의 가로보에 발생한 백태는 콘크리트 내부 수분 및 거푸집 탈형시 표면수에 의해 발생한 것으로 추정되며, 손상 정도가 경미하여 현 상태에서의 보수보다는 지속적인 주의관찰을 실시하는 것이 적절할 것으로 사료된다.
- 부분적으로 가로보 하단에서 발생한 재료분리는 시공시 다짐불량에 의한 것으로 손상 정도가 경미하여 보수는 필요하지 않은 상태이다.

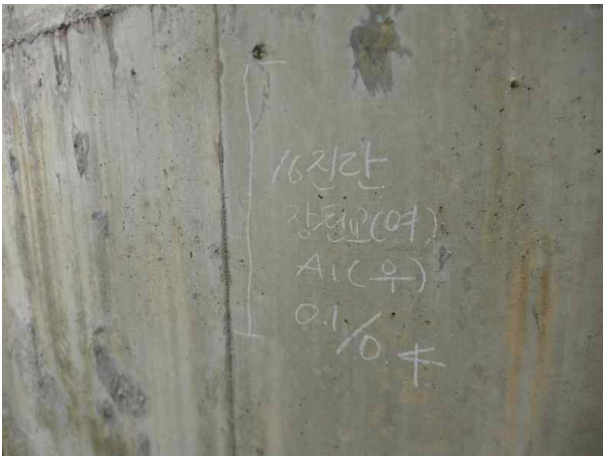
| <p>폭 0.2mm이하 수직균열(A1 구체부)</p> | <p>폭 0.2mm이하 수직균열(P8 코핑부)</p> |

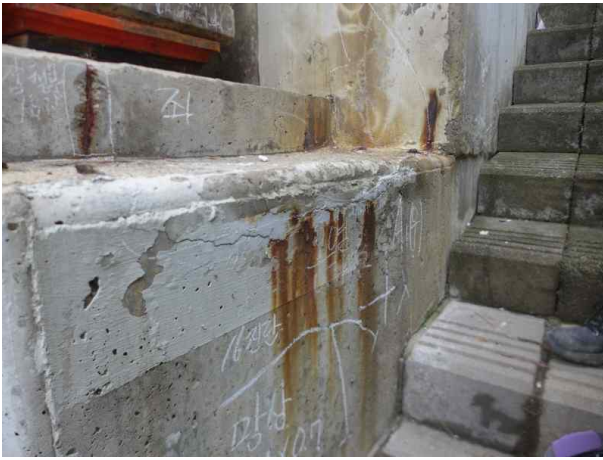
| <p>박리(녹물유출)(A1 구체부)</p> | <p>박리 및 철근노출(P2 기둥부)</p> |

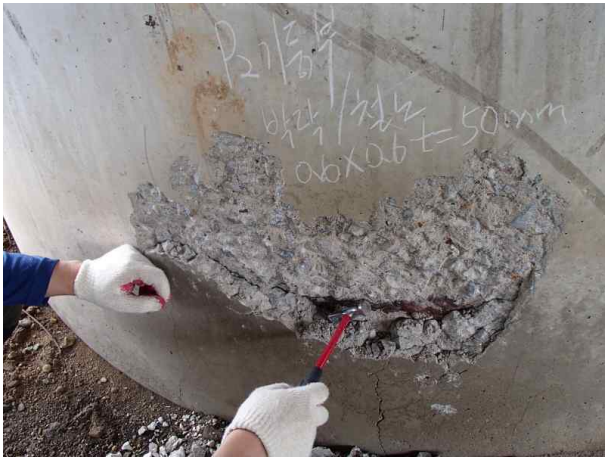
- 박리/박락/철근노출/들뜸 등은 교대의 구체 외측 상면과 주로 신축이음부 교각 코핑부 상·하면, 코핑 외측 상면 등에서 조사되었으며, 손상의 원인은 신축이음누수(A1, A2,

P2, P4, P15)와 코핑 외측의 우수유입(P6, P8, P10)으로 인해 코핑 내부 철근이 부식되고 팽창하여 발생한 손상으로 내구성 확보를 위해 신축이음장치 차수대책과 연계하여 단면보수(방청)를 실시해야 할 것으로 판단된다.

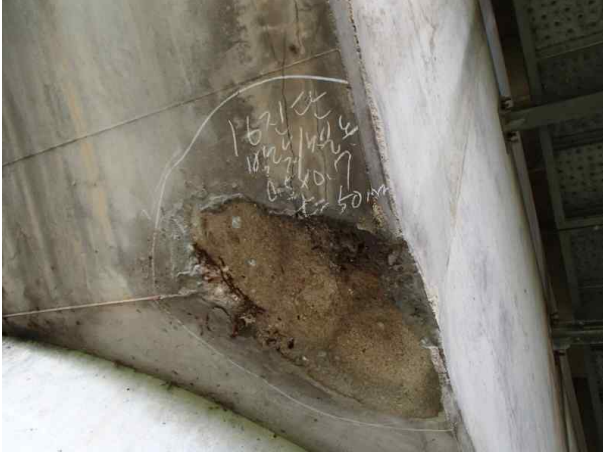
| <p>박리 및 철근노출(P2 코핑부)</p> | <p>망상균열(P1 기둥부)</p> |

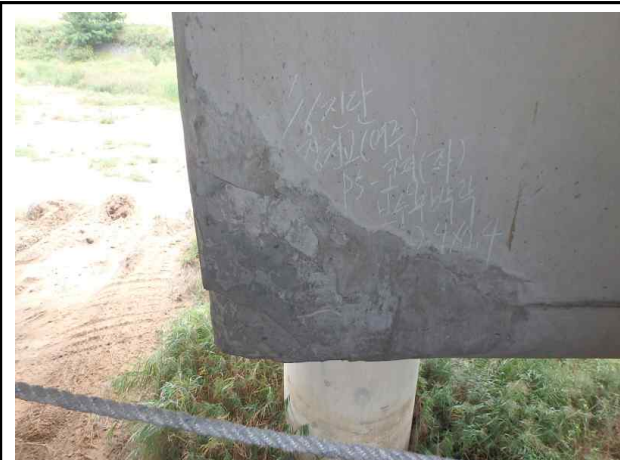
| <p>보수부 박락(P5 코핑부 하단)</p> | <p>보수부 박리(P6 코핑부 상단)</p> |

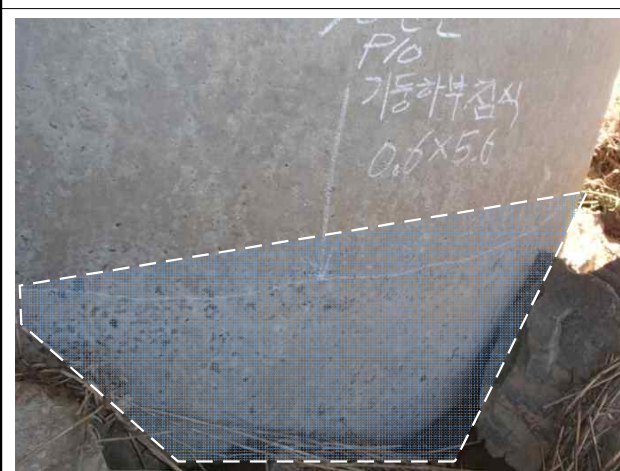
| <p>침식(P10 기동하부)</p> | <p>보수부 균열(P4 기동부)</p> |

- 하상구간 교각 기둥부(P10)에서 조사된 침식은 유수에 의해 진행된 것으로, 현재는 손상으로 손상 정도가 경미하여 보수보다는 추후 지속적인 관찰을 통해 손상 진전 시 보수를 실시해야 할 것으로 판단된다.

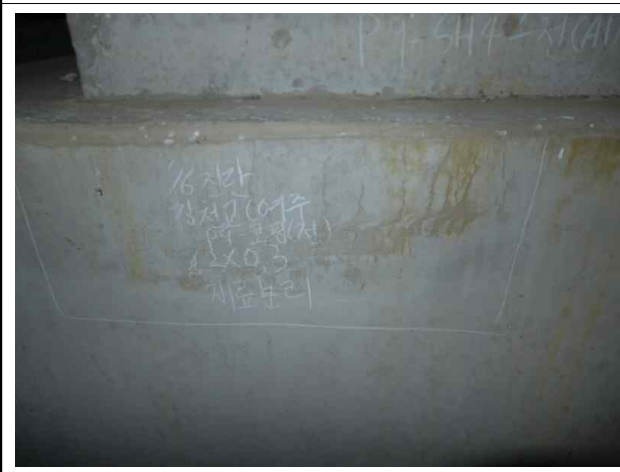
| <p>재료분리(P9 코핑부)</p> | <p>체수(P2 코핑부 상면)</p> |

- 국부적으로 발생한 재료분리는 시공시 다짐부족에 의해 발생한 것으로 손상의 규모가 경미하여 현 상태에서 유지관리 하는 것이 바람직하다.

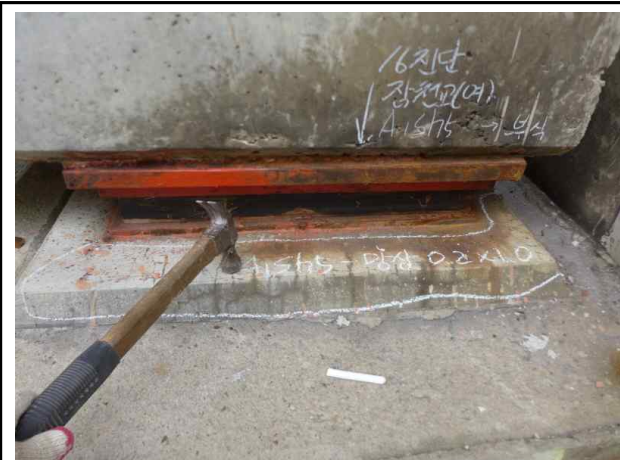
| <p>플레이트부식, 무수축물탈 망상균열(A1-Sh5)</p> | <p>무수축물탈 파손(P7-Sh3(A1))</p> |

- 받침플레이트에서 발생한 부식은 대부분 신축이음누수와 공용년수 증가로 인해 발생하였으며, 부식 진행시 받침장치의 사용성에 영향을 줄 수 있으므로 부식부 제거 후 재도장을 실시하는 것이 바람직 할 것으로 판단된다.
- 일부 교량받침에서 고무패드 들뜸 및 스톱퍼 협착(P16 고정단), 편기(P7, P15 가동단)가 확인되었으며, 이는 시공시 설치오류에 의한 것으로 추정된다. 상기 손상으로 인한 2차 손상(가동불량, 스톱퍼 파손, 무수축물탈 파손, 거더 단부 균열 및 파손 등)이 없는 상태이고 현재 기능성 및 사용성에도 문제가 없으므로 지속적인 주의관찰을 통해 추가 손상 발생 및 진전이 확인되면 적절한 조치를 강구하는 것이 타당할 것으로 판단된다.
- 받침콘크리트 및 무수축물탈에 시공초기 건조수축 및 하부 구속응력에 의해 발생한 미세 균열(0.2mm이하)이 발생하였으며, 손상의 정도는 경미하여 보수의 필요성은 없는 것으로 사료된다.
- 무수축물탈 박락/파손은 P2와 P4 신축이음하부에서 주로 발생되었으며, 적절한 보수가 필요하며, 받침콘크리트에서 잡철물 노출이 조사되었으나, 구조물에 미치는 영향은 없으므로 현 상태에서 보수의 필요성은 없는 상태이다.

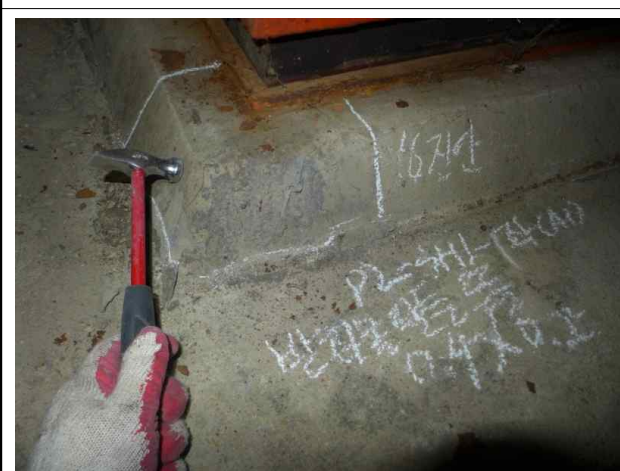
| <p>무수축물탈 들뜸(P2-Sh1(A1측))</p> | <p>무수축물탈 균열(P4-Sh3)</p> |

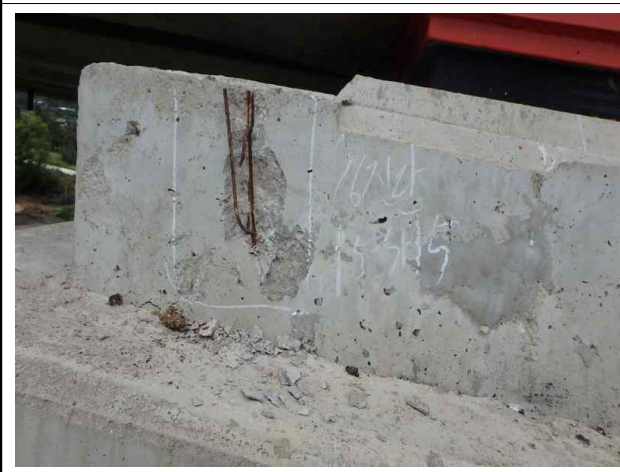
| <p>받침콘크리트 잡철물(P5-Sh5(A1측))</p> | <p>스토퍼 협착(P16-Sh5(A1측))</p> |

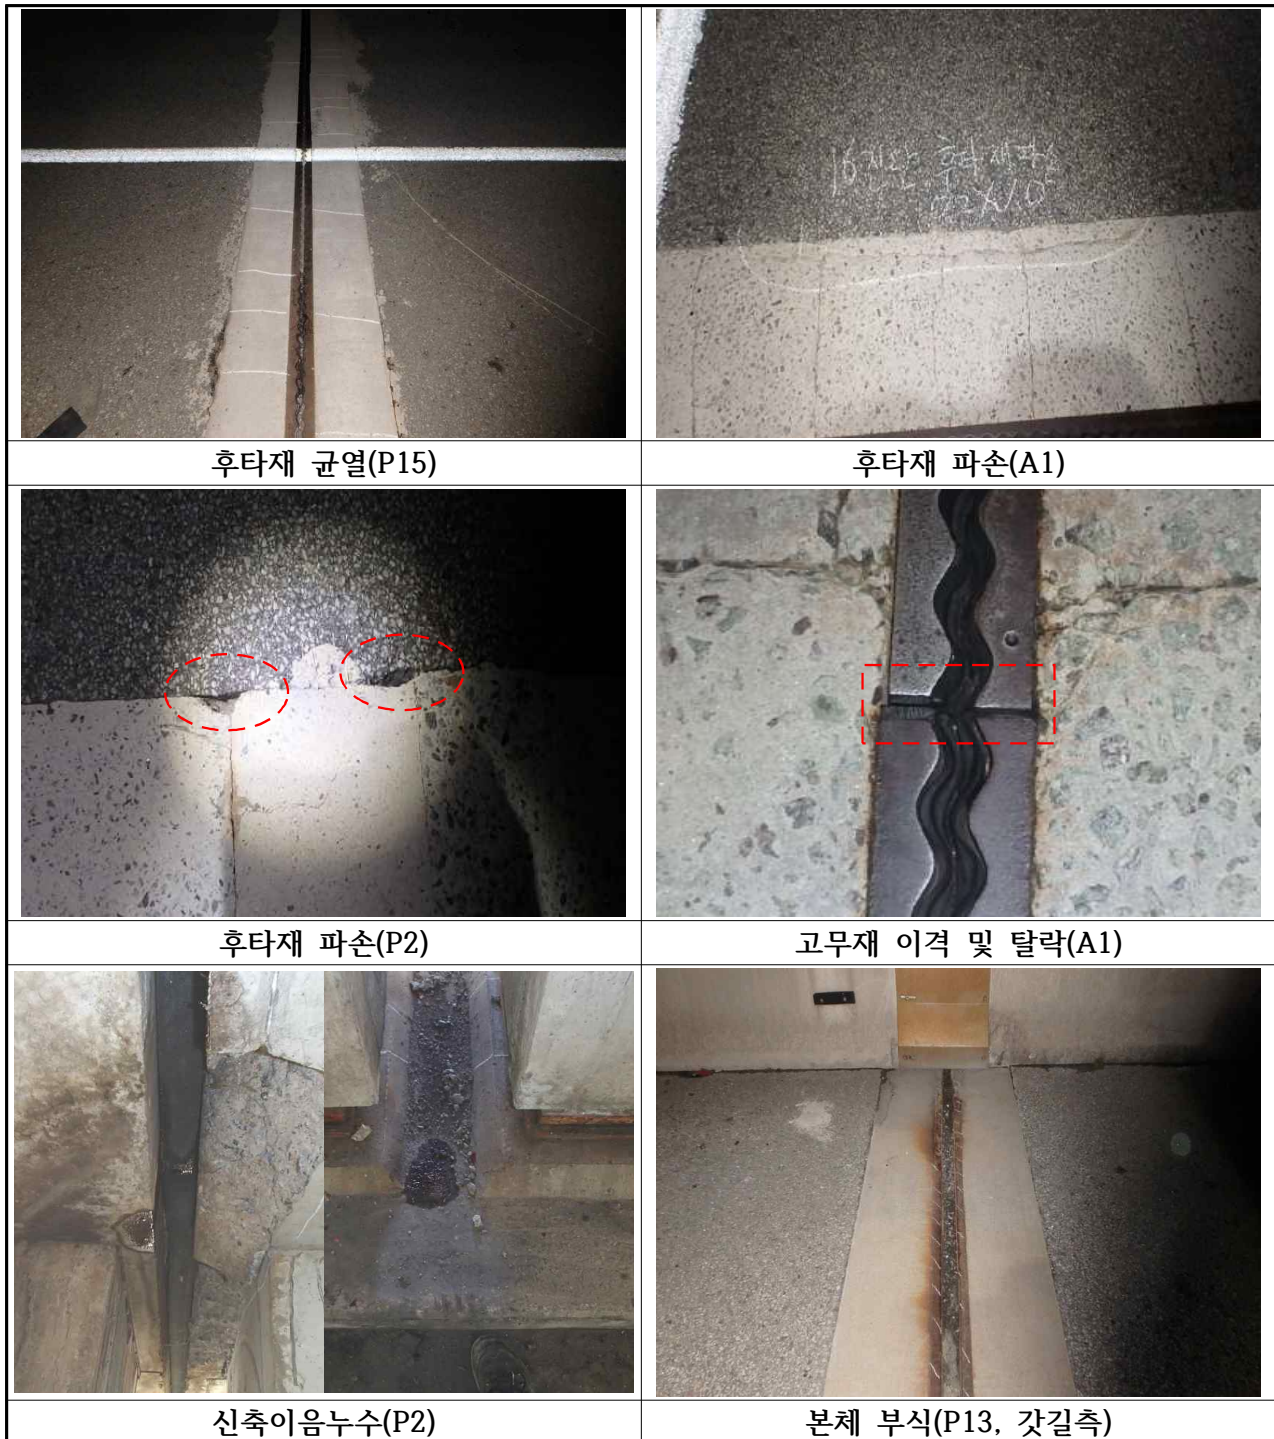
【사진 3.15】 신축이음장치 손상현황

- 신축이음장치에 대한 외관조사 결과, 전반적인 신축거동은 원활하나, 일부구간에서 신축이음장치 교체가 이루어졌음에도 불구하고 중차량의 빈번한 통행으로 인해 국부적인 본체 고무재 이격 및 탈락이 확인되었으며, 이로 인해 누수가 발생되고 있는 상태이다.
- 대부분의 신축이음장치 양끝단(갓길 구간)에서 본체 부식 및 이물질 퇴적이 확인되었으며, 후타재에 균열, 파손 등의 손상이 조사되었다.

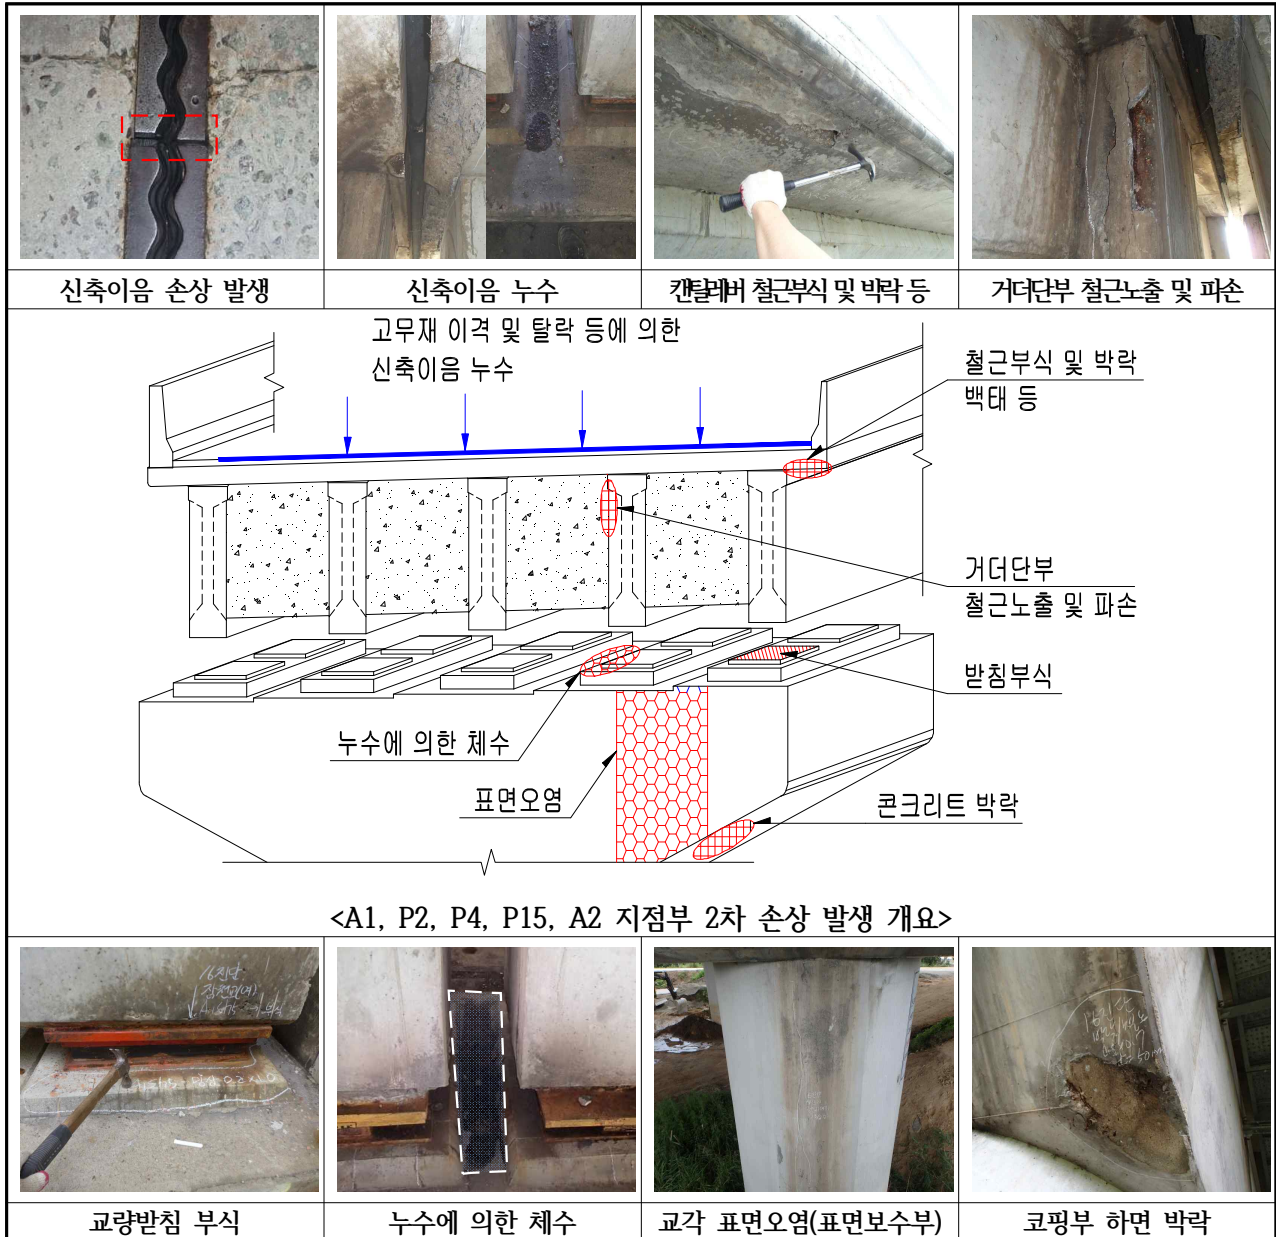
【그림 3.11】 신축이음 누수에 의한 손상 개요도

- 신축이음누수는 “2008년 신축이음장치 개량공사” 시 교체 시공된 A1, P2, P4, P15, A2에서 발생되고 있는 상태이며, 신축이음부에서 공용 중 신축이음장치 노후화와 차량의 반복하중 및 충격 등에 의해 뉴모노셀 조인트의 본체의 접합부(1.8m 간격) 이격, 고무재 이격 및 탈락 등에 의한 것으로 판단된다.

- 현재 신축이음누수로 노면수가 하부로 유입되어 교량 하부의 바닥판 및 거더 단부 박리/박락/철근노출, 체수 및 교량받침 부식 등의 열화가 진행 중으로 신축이음 하단에 유도배수시설 설치 등의 차수대책이 필요한 것으로 판단되며, 장기적으로는 신축이음장치 교체를 실시하는 것이 바람직할 것으로 사료된다.

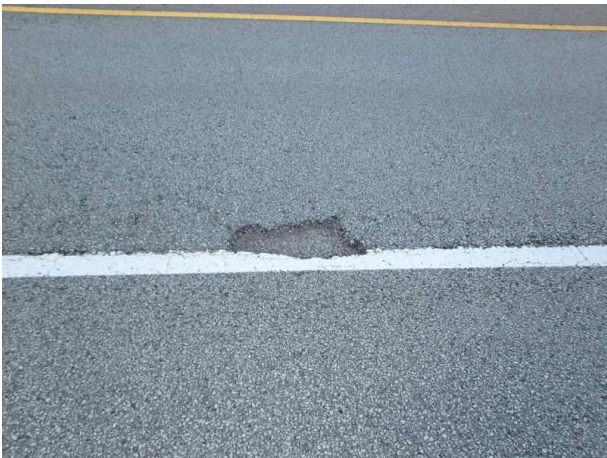
| 아스콘 패임(S5) | 아스콘 망상균열 및 마모(S7,1차로) |

- 본 교량의 교면포장은 공용 중 중차량 통행으로 인하여 포장면 마모, 균열 및 망상균열, 패임 등의 손상이 대부분의 경간에 다수 발생되었으며, 보수이력 검토결과 공용기간 16여 년 동안 교면포장에 대해 보수가 이루어지지 않은 상태이다. 교면포장의 공용 중 마모에 의해 바닥판 하면으로의 누수 및 백태 등의 손상은 발생하지 않은 상태이며, 차량의 주행에 영향을 줄 수 있는 포트홀 등의 손상은 거의 없는 상태로서, 국부적인 포장면의 보수보다는 향후 마모, 소성변형 등의 손상 진전 시 교면에 대해서 전면 재포장을 실시하는 것이 바람직한 것으로 사료된다.

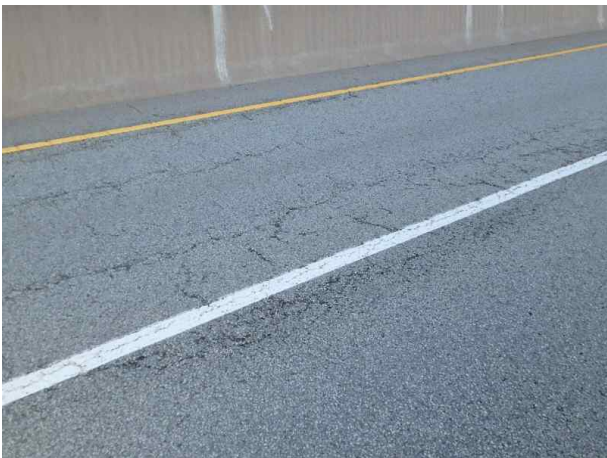
| 아스콘 망상균열 및 마모(S9,1차로) | 아스콘 망상균열 및 마모(S10,1차로) |

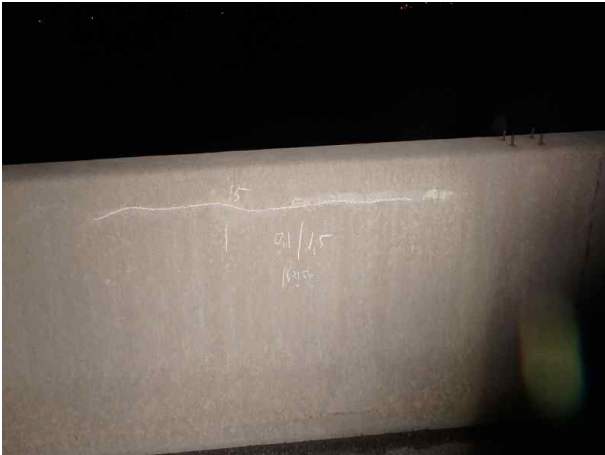
| 폭 0.2mm이하 균열(S6 방호벽) | 균열부 백태(S1 방호벽) |

- 방호벽과 중분대에 발생한 균열(균열부 백태)은 대부분 시공초기 건조수축에 의해 발생한 손상이 공용 중 균열부 우수유입으로 인하여 주변에 백태가 발생한 손상이며, 상기 손상은 교량의 안전성에는 영향이 없는 보조부재에 발생한 손상으로 보수는 불필요한 것으로 판단된다.
- 폭 0.2mm이하 균열 및 균열부 백태는 지속적인 주의관찰을 실시하고, 폭 0.3mm이상 균열에 대해서는 주입보수를 실시하는 것이 적절할 것으로 사료된다.
- 방호벽 하단에 국부적으로 발생한 파손과 박리는 외부충격에 의한 손상으로 손상 정도가 경미하여 현 상태에서 보수는 필요하지 않은 것으로 판단된다.

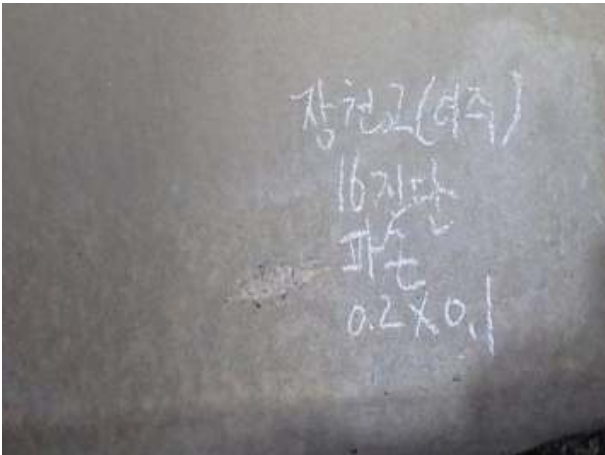
| 경미한 파손(S13 방호벽) | 망상균열(S9 방호벽) |
