중부내륙선 김천JCT교(내서) 등 11개교  
정밀안전진단 용역

## 제 4장 시설물의 상태평가

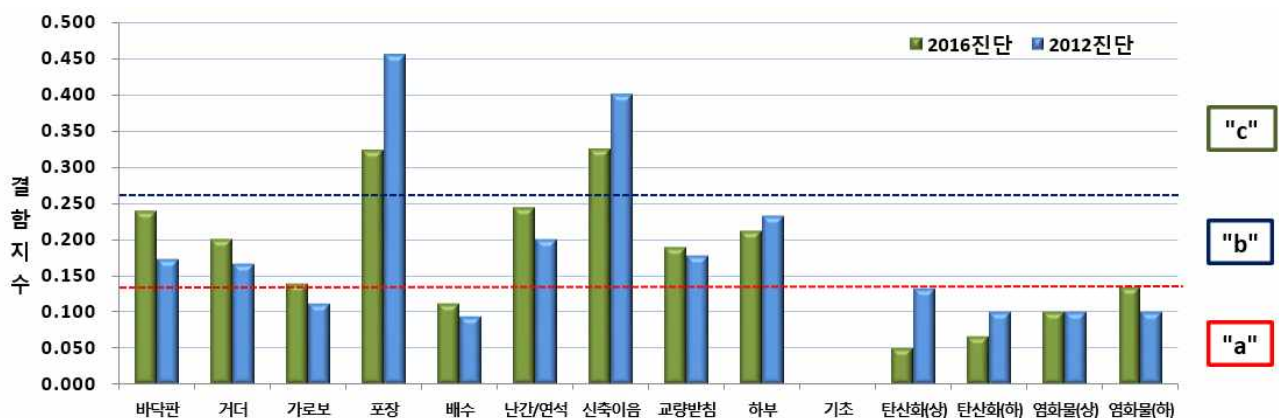
【그림 4.2】 기 진단 결과와의 부재별 상태평가 결과 비교

- 최종 상태평가 결과, 상태기준은 “B”로 평가되었으며, 2012년 정밀안전진단 이후 구조적 영향을 미칠만한 손상에 진전은 없는 것으로 조사되었다.
- 공용 경과에 따른 상부구조에 철근부식 손상이 증가되었으며, 일부 미보수된 손상 및 보수부 재손상이 발생되었다.
- 하지만, 기 진단이후 보수가 실시되었고, 보수상태가 양호하여 환산결함도 점수가 0.215  
⇒ 0.215로 동일한 것으로 분석되었다.
