중부내륙선 김천JCT교(내서) 등 11개교  
정밀안전진단 용역

## 제 7장 보수 · 보강 및 유지관리방안

경상북도 상주시 낙동면 내곡리(중부내륙선 140.66km 지점)에 위치하고 있는 장천교(여주)는 2001년에 준공되어 약 15여년의 공용기간을 가지고 있는 고속도로 교량이다.

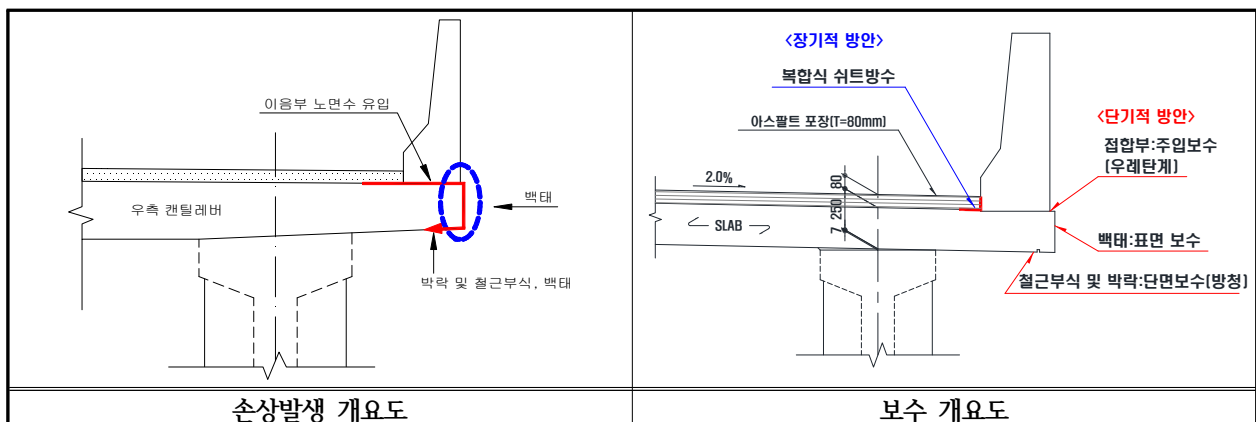
본 교량의 방호벽과 바닥판의 접합면의 시공이음부로 노면수 유입에 의해 캔틸레버부에 백태, 철근부식 및 박락 등의 손상이 발생되었다.

철근부식 및 박락은 단면보수(방청), 백태는 표면보수가 필요하다. 상기 손상부에 노면수 유입의 차단을 위하여 방호벽과 바닥판의 접합부에 주입보수(발포성 우레탄)도 실시하는 것이 바람직한 것으로 판단된다. 또한, 장기적인 유지관리 측면에서 추후 재포장시 방호벽 시공이음부측에 복합식 쉬트 방수를 설치하여 노면수 차단을 실시하는 것이 바람직한 것으로 판단된다.

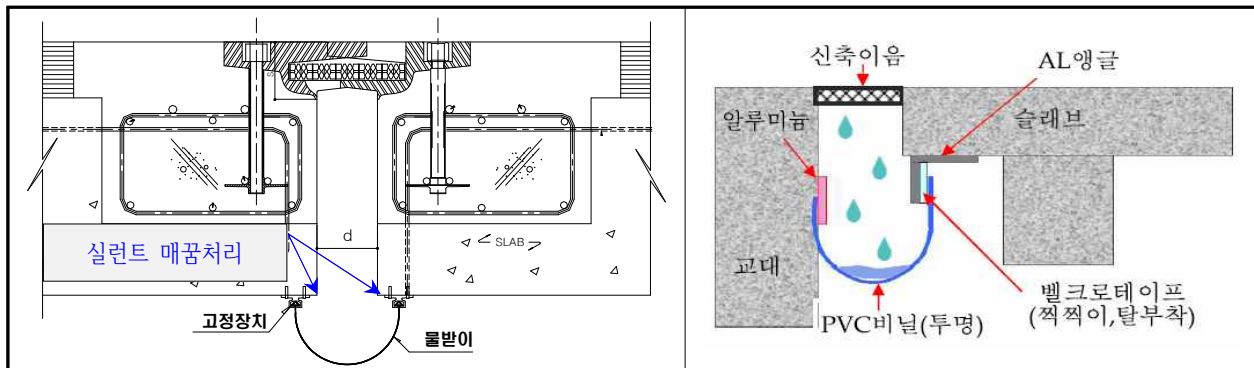
설치 개념도

본 교량의 신축이음장치의 노후화와 차량의 반복하중 및 충격 등에 의해 신축이음부 누수가 발생하였다. P2, P4 지점은 누수량이 다소 발생하여 교량 하부구조물의 열화(체수 및 받침부식 등)가 발생된 것으로 조사되어 보조부재인 신축이음장치의 교체를 통한 누수차단 방법이 있으나, 시공성 및 경제성을 고려해 국부적인 보수방법인 유도배수관 설치를 통한 보수방법을 제안하였다.

향후 유지관리 및 경제성을 고려하여 바닥판 단부측에 고정장치를 설치하여 물받이를 탈부착식으로 투명재질(상태관찰 용이)로 설치하는 방안을 제시한다. 또한, 고정장치는 차후 유지관리상 설치 및 철거가 가능하도록 설치가 요구된다.

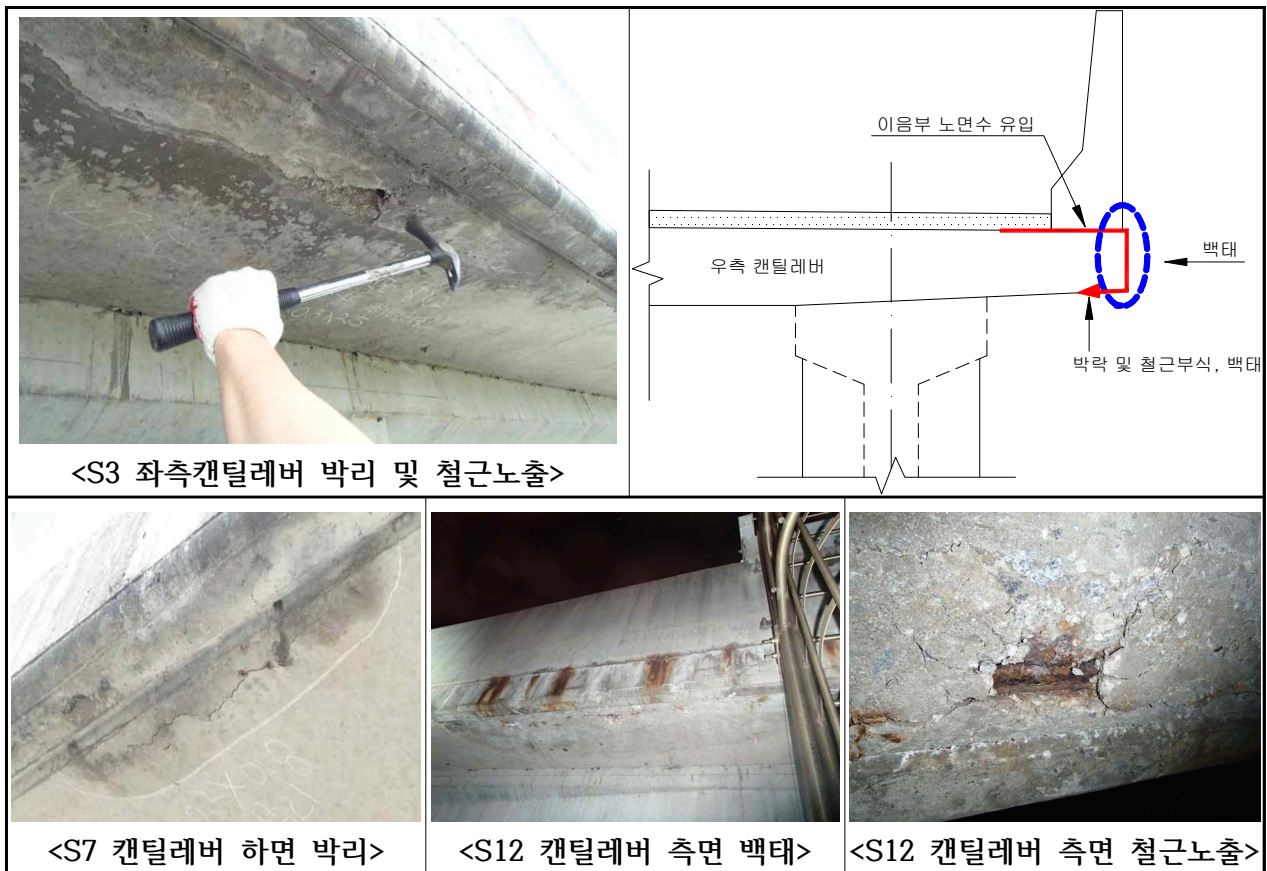
④ 바닥판 하면 단면결함 현황

- ① 바닥판에 대한 외관조사 결과, 구조적인 균열 등의 손상은 없는 상태이나, 주요 손상으로 폭 0.2mm이하 균열, 균열부백태, 백태, 박리/박락/파손/들뜸, 재료분리, 철근노출, 철근부식 및 박락 등이 조사되었다.
- ② 바닥판 및 방호벽 접합부 누수는 캔틸레버부 측면 및 하면 백태, 철근부식 및 박락, 파손 등의 손상을 유발시키고 있다. 이는 공용 중 우수, 바닥판과 방호벽 시공이음부로의 노면수 유입에 의해 발생한 것으로 판단된다.
- ③ 상기 손상에 대해서는 내구성 저하 방지를 위해 단면보수(방청), 백태보수를 실시하며, 누수에 의해 발생한 손상부에 대해서는 접합부에 주입보수를 통한 누수방지 대책이 필요할 것으로 판단된다.

- ① 캔틸레버 하면 철근부식에 의한 콘크리트 박락이 발생되어 내구성 저하가 우려되므로 우선적으로 보수가 필요한 상태임
- ② 발생원인이 상부의 방호벽 하단 이음부에서 노면수가 유입되어 발생한 상태로 정기 및 정밀점검시 범위확대 및 철근부식 증대, 신규 손상 발생에 대해 지속적인 유지관리가 필요할 것으로 판단됨.
- ③ 이음부 누수에 대한 보수범위는 현재 발생한 부위에 국한하지 말고 전연장에 대해 주입 보수하는 방안이 적극적인 보수대책일 것으로 사료됨.

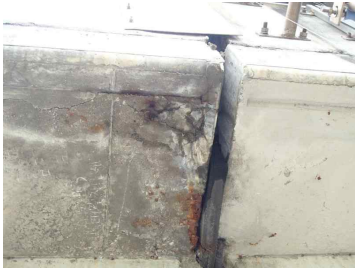
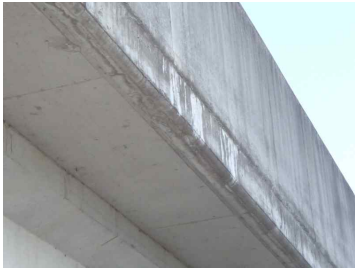
| 주<br>요<br>손<br>상 | <div style="display: flex; justify-content: space-around; align-items: center;"> <div style="text-align: center;"> <p>&lt;캔틸레버부 철근부식 및 박락&gt;</p> </div> <div style="text-align: center;"> <p>&lt;캔틸레버부 백태&gt;</p> </div> </div> | |
| 원인 | <p>◦ 바닥판과 방호벽 시공이음부 노면수 유입에 의한 철근부식 및 박락, 백태</p> | |

| 중<br>점<br>점<br>검<br>사<br>항 | <p>◦ 캔틸레버측 철근부식 및 박락, 백태 등</p> <ul style="list-style-type: none"> <li>- 노면수 유입심화에 의한 손상 진전여부</li> <li>- 손상 진전시 박락에 의한 교량하부의 안전사고발생</li> <li>- 캔틸레버부 콘크리트 백태(열화)의 손상진전 여부</li> </ul> | |

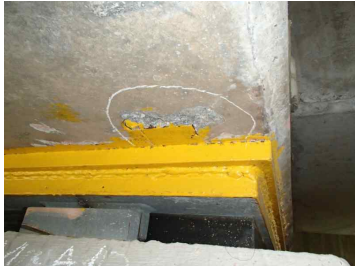
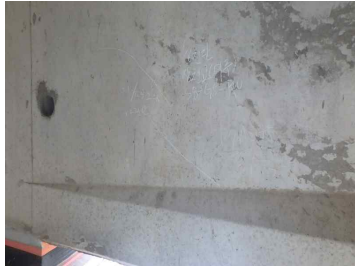
| 주요 손상 | <p>&lt;거더 하면 박리&gt;</p> <p>&lt;거더 측면 균열&gt;</p> |
| 원인 | <ul style="list-style-type: none"> <li>◦ Soffit Plate 주변 콘크리트 변형차의 따른 구속응력 및 용접열에 의한 강재 팽창</li> <li>◦ 시공초기 건조수축에 의한 균열</li> </ul> |

| 중점 점검 사항 | <ul style="list-style-type: none"> <li>◦ 거더 하면 <ul style="list-style-type: none"> <li>- Soffit Plate 주변으로 박리/파손 추가손상 발생 및 진전여부</li> <li>- 전반적으로 다수 발생한 상태</li> </ul> </li> <li>◦ 거더 측면 <ul style="list-style-type: none"> <li>- 거더 복부 폭 0.1mm이하의 미세균열 및 망상균열 진전여부</li> </ul> </li> </ul> |

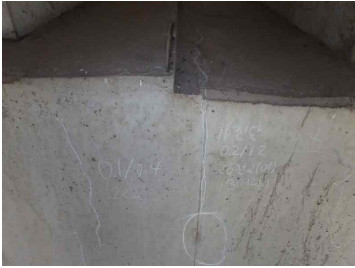
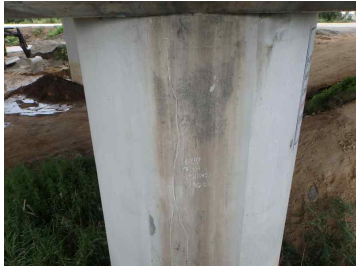
| 주<br>요<br>손<br>상 | <br><교각 코핑부 균열> | <br><교각 기둥부 균열> |
| 원인 | <ul style="list-style-type: none"> <li>◦ 시공초기 건조수축 및 수화열에 의한 폭 0.3mm이상의 균열</li> </ul> | |

| 중<br>점<br>점<br>검<br>사<br>항 | <ul style="list-style-type: none"> <li>◦ 교각부 폭 0.3mm이상의 균열</li> <li>- 주입보수 후 보수상태 및 재균열 발생여부</li> </ul> | |

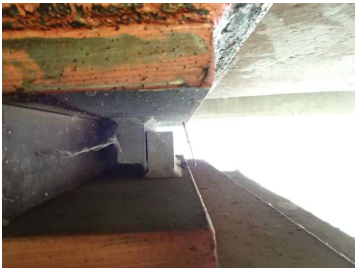
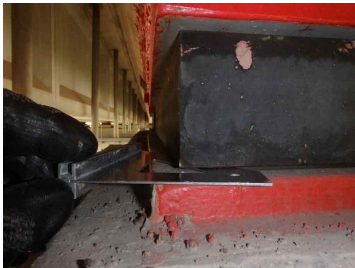
| 주<br>요<br>손<br>상 | <div style="display: flex; justify-content: space-around; align-items: center;"> </div> <div style="display: flex; justify-content: space-around; align-items: center; margin-top: 10px;"> <span>&lt;스토퍼 협착&gt;</span> <span>&lt;고무패드 들뜸&gt;</span> </div> |
| 원인 | <ul style="list-style-type: none"> <li>◦ 시공시 설치오류로 인한 스토퍼 협착, 편기 발생</li> </ul> |

| 중<br>점<br>점<br>검<br>사<br>항 | <ul style="list-style-type: none"> <li>◦ 경미한 고무패드 들뜸 및 편기 <ul style="list-style-type: none"> <li>- 손상 심화에 따른 고무패드 이탈 및 편경사 발생 여부</li> </ul> </li> <li>◦ 스토퍼 협착 <ul style="list-style-type: none"> <li>- 스토퍼 파손 및 가동상태 확인, 무수축물탈 및 받침콘리트 파손 등의 2차손상 발생 여부</li> </ul> </li> </ul> |

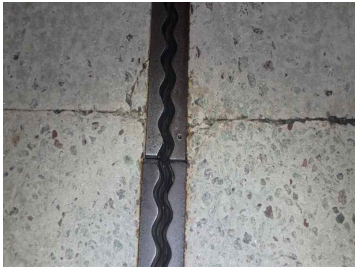
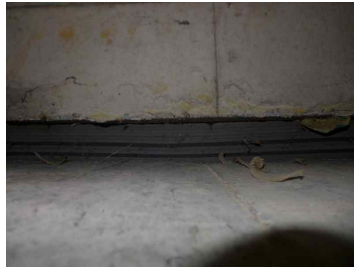
| 주<br>요<br>손<br>상 | <div style="display: flex; justify-content: space-around; align-items: center;"> <div style="text-align: center;"> <p>&lt;A1 고무재 이격 및 탈락 &gt;</p> </div> <div style="text-align: center;"> <p>&lt;신축이음부 누수&gt;</p> </div> </div> |
| 원<br>인 | <ul style="list-style-type: none"> <li>◦ 잦은 중차량 통행 및 공용기간 증가에 따른 노후화</li> </ul> |

| 중<br>점<br>점<br>검<br>사<br>항 | <ul style="list-style-type: none"> <li>◦ 신축이음 고무재 이격 및 탈락 <ul style="list-style-type: none"> <li>- 하부구조로의 누수 심화에 의한 열화 발생 상태</li> </ul> </li> <li>- 손상 추가 및 진전에 따른 신축이음 교체여부 점검</li> <li>◦ 후타재 파손 <ul style="list-style-type: none"> <li>- 중차량 통행에 의한 손상 심화시 파손부 탈락발생 여부</li> </ul> </li> </ul> |

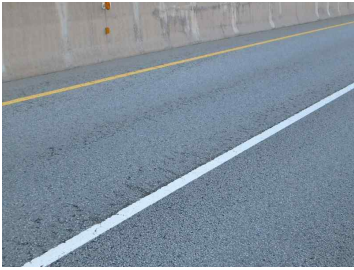
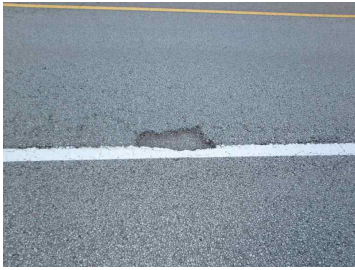
| 점 검 부 위 | | 점 검 항 목 |
|---|---|---|
| 주<br>요<br>손<br>상 | <div style="display: flex; justify-content: space-around; align-items: center;"> <div style="text-align: center;"> <p>&lt;마모&gt;</p> </div> <div style="text-align: center;"> <p>&lt;파임&gt;</p> </div> </div> | |
| 원<br>인 | <ul style="list-style-type: none"> <li>◦ 공용기간의 경과에 의한 노후화</li> <li>◦ 반복 주행차량에 의한 마모</li> </ul> | |

| 중<br>점<br>점<br>검<br>사<br>항<br>목 | <ul style="list-style-type: none"> <li>◦ 주요점검 항목 <ul style="list-style-type: none"> <li>- 공용기간 증가 및 잦은 중차량 통행으로 인한 마모 및 패임 심화여부</li> <li>- 손상진전시 재포장 실시여부</li> </ul> </li> </ul> |

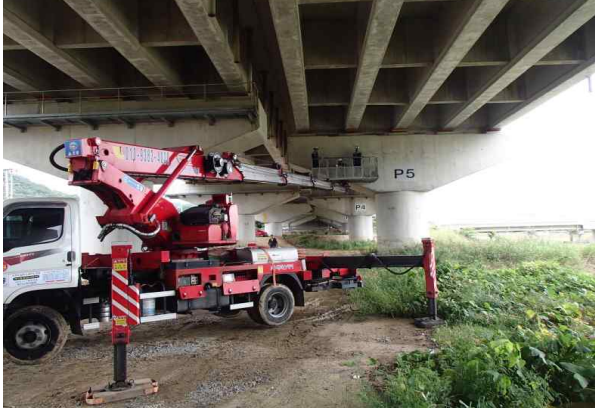
| <p>교각(P2), 점검로 이용 조사가능</p> | <p>교각(P5), 점검로 미설치</p> |

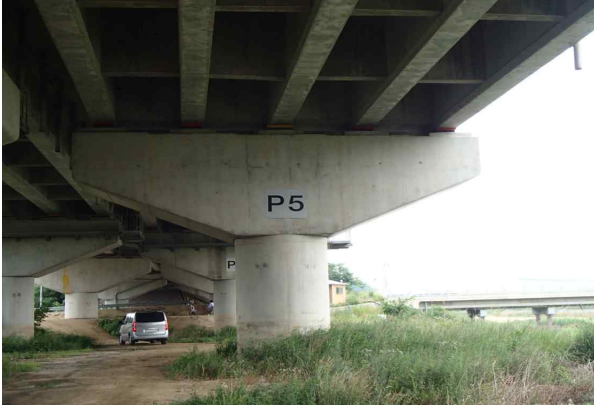
| <p>교각(P5), 점검로 미설치</p> | <p>교각(P8), 점검로 미설치</p> |
