# 제 출 문

귀 본부와 2016년 6월 17일자로 계약을 체결한 “2016년도 중부내륙선 김천 JCT교(내서) 등 11개교 정밀안전진단 용역”을 성실히 수행하고 그 결과(옥성대교-내서,여주)를 본 보고서에 수록하여 부속자료와 함께 제출합니다.

## 옥성대교(내서) 정밀안전진단 결과표

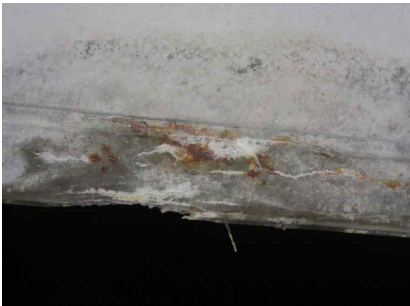
| 구 분 | 주요결합 및 외관조사 결과 | 검토의견 |
|---|---|---|
| 바닥판 | <ul style="list-style-type: none"> <li>구조적인 손상이 없는 전반적으로 양호한 상태이며, 상부플랜지(내부)에 종방향 균열(폭 0.1mm이하)</li> <li>S3경간 캔틸레버(외부)에 사방향 균열(폭 0.1mm이하)</li> <li>S9경간 캔틸레버 단부(외부)에 철근부식 및 박락&lt;사진-01&gt;&lt;사진-02&gt;</li> </ul> | <ul style="list-style-type: none"> <li>세그먼트 이어치기시 신·구 콘크리트의 구속응력과 시공초기 콘크리트 내·외부의 온도 차이로 인한 부등건조수축 등에 의한 것으로 지속적인 주의관찰 실시<br/>⇒ 상부구조의 횡방향 구조검토 결과, 구조적인 안전성 확보</li> <li>시공초기 건조수축과 온도신축에 의한 것으로 지속적인 주의관찰 실시</li> <li>바닥판과 방호벽의 시공이음부로 노면수가 유입하여 철근의 부식 및 팽창을 유발<br/>⇒ 내구성 저하 방지를 위해 단면보수(방청) 필요</li> </ul> |

| 사진-01 철근부식 및 백태 (S9 거더외부) | 사진-02 백태 (S9 거더외부) | 사진-03 폭 0.1mm이하 종방향균열 (S7-LW 내부) |

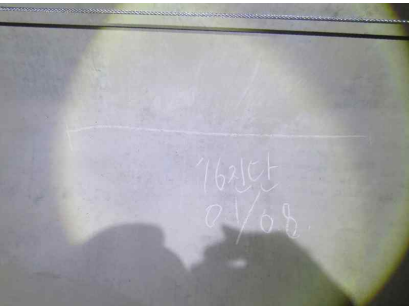
| 구 분 | 주요결합 및 외관조사 결과 | 검토의견 |
|---|---|---|
| PSC BOX<br>거더 | <ul style="list-style-type: none"> <li>구조적인 손상이 없는 전반적으로 양호한 상태이며, 복부에 사방향 균열(폭 0.1mm이하)</li> <li>복부의 종방향 균열(폭 0.2mm이하)과 하부플랜지(외부)에 종방향 균열(폭 0.1mm이하)&lt;사진-03&gt;&lt;사진-04&gt;</li> </ul> | <ul style="list-style-type: none"> <li>복부에 발생한 사방향 균열은 복부 정착단에서 프리스트레스 도입 초기 긴장력과 시공초기 압출시 및 압출완료 후에 발생한 시공초기 균열로 지속적인 주의관찰 실시<br/>⇒ 상부구조의 종방향 구조검토 결과, 구조적인 안전성 확보</li> <li>시공초기 콘크리트 타설순서에 따라 신·구 콘크리트 간 구속응력 및 건조수축과 내·외부의 온도차이로 인한 부등건조수축에 의한 것으로 지속적인 주의관찰 실시</li> </ul> |

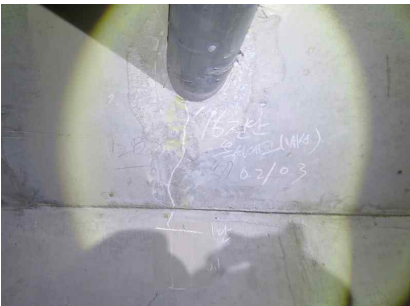
| 구 분 | 주요결합 및 외관조사 결과 | 검토의견 |
|---|---|---|
| 격벽 | <ul style="list-style-type: none"> <li>균열 (폭 0.2mm이하)&lt;사진-05&gt;</li> </ul> | <ul style="list-style-type: none"> <li>시공초기 건조수축 및 수화열에 의한 것으로 지속적인 주의관찰 실시</li> </ul> |

| 사진-04 폭 0.1mm이하 종방향균열 (S10-LF 외부) | 사진-05 격벽 폭 0.2mm이하 균열 (S13-P12) | 사진-06 보수부 재균열 (A2 Lateral Guide 전면) |

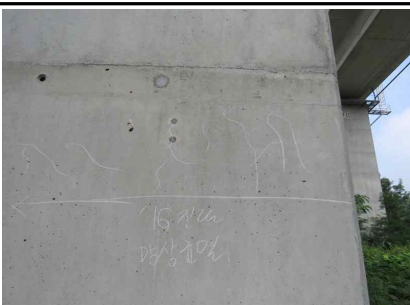
| 구 분 | 주요결합 및 외관조사 결과 | 검토의견 |
|---|---|---|
| 하부구조 | <ul style="list-style-type: none"> <li>전반적으로 양호한 상태이며, A1과 A2구체 및 흙벽부에 균열 및 망상균열</li> <li>교각에 균열 및 망상균열(폭 0.3mm이하)&lt;사진-07&gt;</li> </ul> | <ul style="list-style-type: none"> <li>대부분 미세균열(폭 0.2mm이하)이며, 시공초기 건조수축에 의한 것으로 폭 0.2mm이하 균열은 지속적인 주의관찰, 폭 0.3mm이상 균열은 주입보수 실시</li> <li>대부분 미세균열(폭 0.2mm이하)이며, 폭 0.3mm이상 균열은 주로 교각 상단의 단면변화부에 일부 발생. 상기 손상은 시공초기 건조수축 및 콘크리트 내·외부의 온도차, 모서리의 응력집중 등에 의한 것으로 폭 0.2mm이하 균열은 지속적인 주의관찰, 폭 0.3mm이상 균열은 주입보수 실시</li> </ul> |

| 사진-07 폭 0.2mm이하 망상균열 (P11 배면) | 사진-08 반침본체 부식 (A1-Sh1) | 사진-09 무수축물탈 파손 (P12-Sh1) |

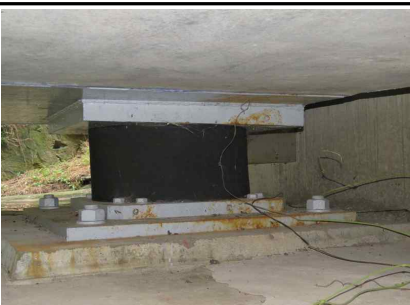
| 구 분 | 주요결함 및 외관조사 결과 | 검토의견 |
|---|---|---|
| 교량받침 | <ul style="list-style-type: none"> <li>외관 및 가동상태는 전반적으로 양호한 상태이며, 받침본체 도장박리</li> <li>A1에 받침본체 부식<br/>〈사진-08〉</li> <li>A1과 A2에 이동표지바 탈락</li> <li>무수축몰탈 균열(폭 0.2mm이하)<br/>〈사진-09〉</li> </ul> | <ul style="list-style-type: none"> <li>시공미흡과 도장열화에 의한 것으로 재도장 실시</li> <li>도장열화와 신축이음부를 통한 노면수 유입 및 접촉에 의한 것으로 부식부위 제거 후 재도장</li> <li>재설치</li> <li>손상정도가 경미하여 주의관찰</li> </ul> |

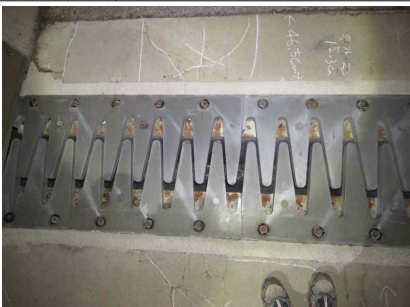
| 구 분 | 주요결함 및 외관조사 결과 | 검토의견 |
|---|---|---|
| 신축이음장치 | <ul style="list-style-type: none"> <li>EXP.J1과 J2의 양끝단(갓길 구간)에 본체 및 하부 강관 부식 〈사진-10〉</li> <li>EXP.J1과 J2의 양끝단(갓길 구간)에 이물질 퇴적</li> <li>후타재 균열 및 망상균열</li> <li>EXP.J2에 후타재 박리</li> <li>차수덮개관 볼트 탈락</li> </ul> | <ul style="list-style-type: none"> <li>경년열화, 우수와 노면수의 유입 및 접촉 등에 의한 것으로 손상 정도가 경미하여 지속적인 주의관찰 실시</li> <li>정기적인 청소 필요</li> <li>건조수축, 차량의 반복하중 및 충격에 의한 것으로 폭 0.2mm이하 균열은 지속적인 주의관찰, 폭 0.3mm이상 균열은 주입보수 실시</li> <li>손상정도가 경미하여 주의관찰</li> <li>재설치</li> </ul> |

| 사진-10 본체부식 (EXP J2) | 사진-11 배수구 이물질퇴적 (S2) | 사진-12 일방향 균열 (S13 1차로) |

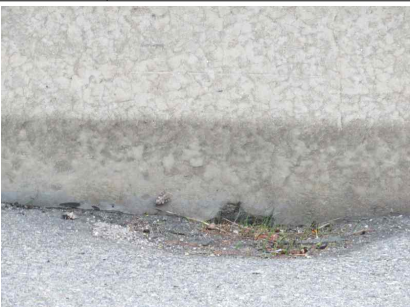
| 구 분 | 주요결함 및 외관조사 결과 | 검토의견 |
|---|---|---|
| 배수시설 | <ul style="list-style-type: none"> <li>전반적으로 양호한 상태이며, 배수구 막힘 다수 발생 〈사진-11〉</li> </ul> | <ul style="list-style-type: none"> <li>청소</li> </ul> |

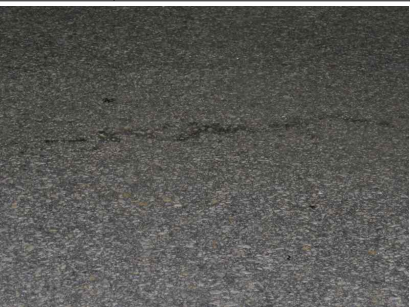
| 구 분 | 주요결함 및 외관조사 결과 | 검토의견 |
|---|---|---|
| 교면포장 | <ul style="list-style-type: none"> <li>균열 및 망상균열은 주로 갓길에 발생<br/>〈사진-12〉</li> <li>S13(갓길)에 골재분리</li> <li>S1, S8, S15 갓길에 아스콘 패임</li> </ul> | <ul style="list-style-type: none"> <li>차량의 반복하중 및 아스콘 노후화에 의한 것으로 현상유지 후 추후에 교면 재포장 실시</li> <li>아스콘 노후화와 균열면의 우수 유입에 의한 것으로 손상 정도가 경미하므로 현상유지</li> <li>교면 포장시 시공불량에 의한 것으로 손상 정도가 경미하므로 현상유지</li> </ul> |

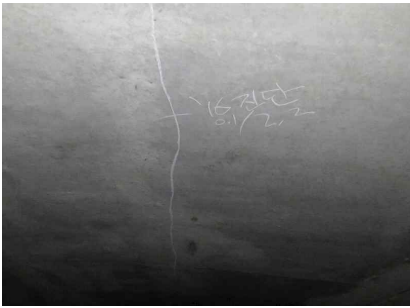
| 구 분 | 주요결함 및 외관조사 결과 | 검토의견 |
|---|---|---|
| 바닥판 | <ul style="list-style-type: none"> <li>구조적인 손상이 없는 전반적으로 양호한 상태이며, 상부플랜지(내부)에 종방향 균열(폭 0.1mm이하) &lt;사진-01&gt;</li> <li>S9경간 상부플랜지(외부)에 누수 및 백태 &lt;사진-02&gt;</li> <li>S15경간 상부플랜지(외부)에 표면오염</li> <li>S4,S14경간 상부플랜지(외부) 철근노출</li> </ul> | <ul style="list-style-type: none"> <li>세그먼트 이어치기시 신·구 콘크리트의 구속응력과 시공초기 콘크리트 내·외부의 온도차이로 인한 부등건조수축 등에 의한 것으로 지속적인 주의관찰 실시<br/>⇒ 상부구조의 횡방향 구조검토 결과, 구조적인 안전성 확보</li> <li>물끓기흙 외측으로 공용 중 우수, 바닥판과 방호벽 시공이음부로의 노면수 유입에 의한 것으로 내구성 저하 방지를 위해 단면보수+씰링재 주입 필요</li> <li>시공미흡 및 누수에 의한 것으로 강관 절단 및 단면보수 필요</li> <li>피복두께 확보를 위한 단면보수 필요</li> </ul> |

| 사진-01 | 폭 0.1mm이하 균열<br>(S14 거더내부) | 사진-02 | 백태(S3 거더외부) | 사진-03 | 복부정착부 층분리<br>(S13-LW 내부) |

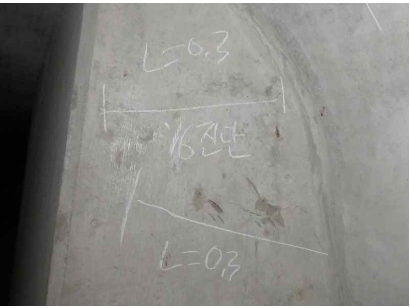
| 구 분 | 주요결함 및 외관조사 결과 | 검토의견 |
|---|---|---|
| PSC BOX<br>거더 | <ul style="list-style-type: none"> <li>구조적인 손상이 없는 전반적으로 양호한 상태이며, 복부에 사방향 균열(폭 0.1mm이하)</li> <li>복부의 종방향 균열(폭 0.1~0.2mm)과 하부플랜지(외부)에 종방향 균열(폭 0.1mm이하)</li> <li>복부 정착단의 정착구 마감물탈에 균열 및 망상균열(폭 0.2mm이하), 백태, 충분리 &lt;사진-03&gt;</li> <li>S4경간의 하부플랜지(외부)에 철근노출</li> <li>파손 및 박락, 재료분리, 재료분리 및 철근노출, 철근노출 일부 발생 &lt;사진-04&gt;</li> </ul> | <ul style="list-style-type: none"> <li>복부에 발생한 사방향 균열은 복부 정착단에서 프리스트레스 도입 초기 긴장력과 시공초기 압출시 및 압출완료 후에 발생한 시공초기 균열로 지속적인 주의관찰 실시<br/>⇒ 상부구조의 종방향 구조검토 결과, 구조적인 안전성 확보</li> <li>대부분 폭 0.1mm이하 균열로 시공초기 콘크리트 타설순서에 따라 신·구 콘크리트 간 구속응력 및 건조수축과 내·외부의 온도차이로 인한 부등건조수축에 의한 것으로 지속적인 주의관찰 실시</li> <li>균열은 건조수축에 의해, 백태는 시공초기 콘크리트 내부 수분에 의한 것으로 손상 정도가 경미하므로 현상유지</li> <li>시공미흡에 의한 것으로 단면보수(방청) 필요</li> <li>시공시 다짐불량 및 피복부족에 의한 것으로 단면보수 필요</li> </ul> |

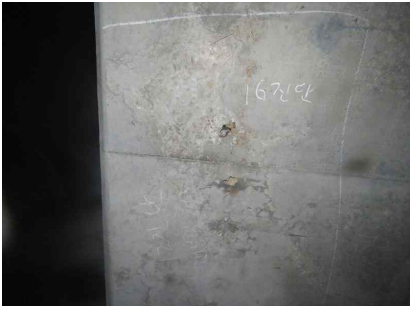
| 사진-04 | 거더외부 재료분리 및<br>철근노출(S4-LF 외부) | 사진-05 | 보수부 재균열(S10-P10) | 사진-06 | 폭 0.2mm 균열<br>(A1 벽체 상단) |

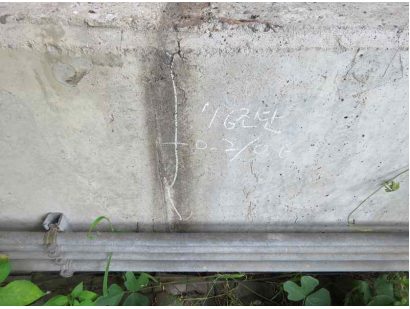
| 구 분 | 주요결함 및 외관조사 결과 | 검토의견 |
|---|---|---|
| 하부구조 | <ul style="list-style-type: none"> <li>전반적으로 양호한 상태이며, A1과 A2구체 및 흙벽부에 균열 및 망상균열(폭 0.3mm이하), 압출 보조장치 작업대(A2측)에 몰탈마감재 망상균열 &lt;사진-06&gt;</li> </ul> | <ul style="list-style-type: none"> <li>대부분 미세균열(폭 0.2mm이하)이며, 시공초기 건조수축에 의한 것으로 폭 0.2mm이하 균열은 지속적인 주의관찰, 폭 0.3mm이상 균열은 주입보수 실시</li> </ul> |

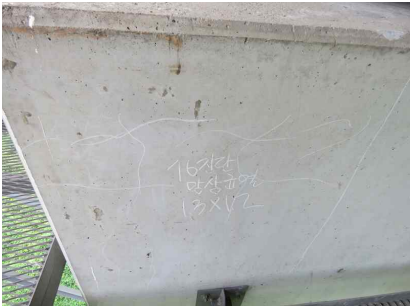
| 구 분 | 주요결함 및 외관조사 결과 | 검토의견 |
|---|---|---|
| 하부구조 | <ul style="list-style-type: none"> <li>교각에 균열 및 망상균열(폭 0.2mm이하)<br/>〈사진-07〉</li> <li>A1 구체부 채수</li> <li>철근노출(P6상면), 잡철물 노출(P5, P8 상면), 파손(P12)</li> <li>A2측 좌측 점검계단 하부 토사유실</li> <li>A2 주변에 법면보호공이 미설치</li> </ul> | <ul style="list-style-type: none"> <li>대부분 미세균열(폭 0.2mm이하)이며, 폭 0.3mm이상 균열은 주로 교각 상단의 단면변화부에 일부 발생. 상기 손상은 시공초기 건조수축 및 콘크리트 내·외부의 온도차, 모서리의 응력집중 등에 의한 것으로 폭 0.2mm이하 균열은 지속적인 주의관찰, 폭 0.3mm이상 균열은 주입보수 실시</li> <li>신축이음부를 통한 노면수 유입 및 구체상면 경사불량에 의한 것으로 물받이 접합부에 씰링보수</li> <li>시공미흡과 외부 충격에 의한 것으로 손상 정도가 경미하므로 현상유지</li> <li>우수에 의한 것으로 재정비 및 신축이음(A2) 물받이측면 수직배수관 설치</li> <li>사면의 유실 우려가 있으므로 지속적인 주의관찰 실시</li> </ul> |

| 사진-07 | 망상균열(P8 전면) | 사진-08 | 받침본체 부식(A2-Sh1) | 사진-09 | 무수축물탈 보수부<br>재균열(P8-Sh2) |

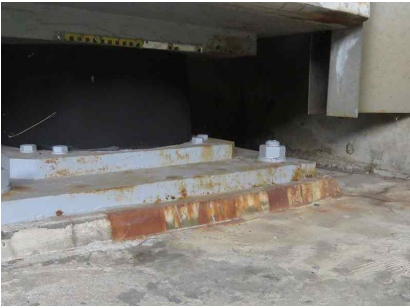
| 구 분 | 주요결함 및 외관조사 결과 | 검토의견 |
|---|---|---|
| 교량받침 | <ul style="list-style-type: none"> <li>외관 및 가동상태는 전반적으로 양호한 상태이며, 받침본체 도장박리 및 부식<br/>〈사진-08〉</li> <li>A1, A2에 이동표지바 탈락</li> <li>무수축물탈 균열(폭 0.2mm이하) 및 파손<br/>〈사진-09〉</li> </ul> | <ul style="list-style-type: none"> <li>시공미흡과 도장열화, 신축이음부를 통한 노면수 유입 및 접촉(A2-Sh1, Sh2의 경우)에 의한 것으로 부식부위 제거 후 재도장</li> <li>재설치</li> <li>지속적인 주의관찰 실시</li> </ul> |

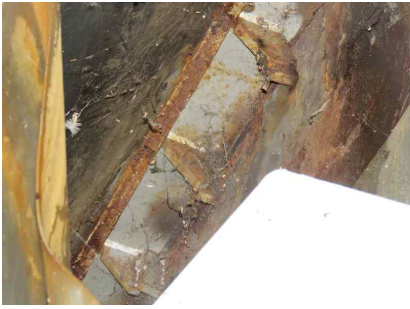
| 구 분 | 주요결함 및 외관조사 결과 | 검토의견 |
|---|---|---|
| 신축이음장치 | <ul style="list-style-type: none"> <li>EXP. J1의 신축이음장치 하부 강판 부식<br/>〈사진-10〉</li> <li>EXP. J2의 양끝단(갓길 구간)에 이물질 퇴적</li> <li>EXP. J1, J2에 후타재 균열 및 망상균열</li> <li>EXP. J1에 경미한 파손</li> <li>EXP.J1과 J2의 차수덮개판 볼트 탈락</li> </ul> | <ul style="list-style-type: none"> <li>경년열화, 우수와 노면수의 유입 및 접촉 등에 의한 것으로 손상 정도가 경미하여 지속적인 주의관찰, EXP.J2 좌측 끝단의 손상부위는 부식이 심화되어 강판 일부가 소실된 상태이므로 부식부위 제거 후 강판 재설치</li> <li>정기적인 청소 필요</li> <li>건조수축, 차량의 반복하중 및 충격에 의한 것으로 지속적인 주의관찰 실시</li> <li>보수미흡, 차량의 반복하중 및 충격에 의한 것으로 단면보수 필요</li> <li>재설치</li> </ul> |

| 사진-10 | 본체부식(EXP J1) | 사진-11 | 일방향 균열(S11 갓길) | 사진-12 | 배수관 고정철물 탈락(S7) |

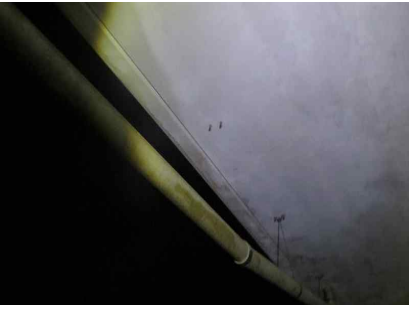
| 구 분 | 주요결함 및 외관조사 결과 | 검토의견 |
|---|---|---|
| 배수시설 | <ul style="list-style-type: none"> <li>배수구(S9) 그레이팅 탈락</li> <li>배수관 연결부(S1) 배수홈통 이물질 퇴적</li> <li>S7 배수관 고정철물 탈락〈사진-12〉</li> </ul> | <ul style="list-style-type: none"> <li>이물질 유입방지를 위해 재설치</li> <li>원활한 배수를 위해 청소</li> <li>연결부 파손등의 손상을 방지하기 위해 재설치</li> </ul> |
