중부내륙선 김천JCT교(내서) 등 11개교  
정밀안전진단 용역

## 제 3장 현장조사 및 시험

옥성대교(내서, 여주)는 설계하중 DB-24(DL-24)의 고속국도 교량으로서 2001년에 준공되어 약 15년 정도의 공용기간이 경과한 상태이며, 위치상으로 경상북도 구미시 옥성면 대원리(중부내륙선 130.8km 지점)에 있는 방향별 편도2차로 교량이다.

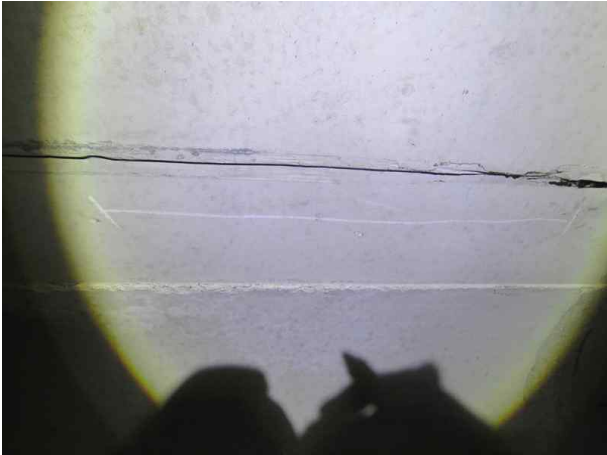
| 폭 0.1mm이하 균열(S11 거더내부) | 폭 0.1mm이하 균열(S3 거더외부) |

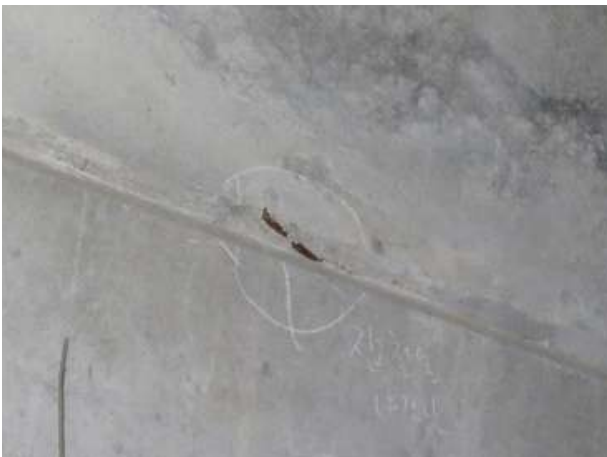
| 철물노출(S4 거더외부) | 균열부 백태(S3 거더외부) |

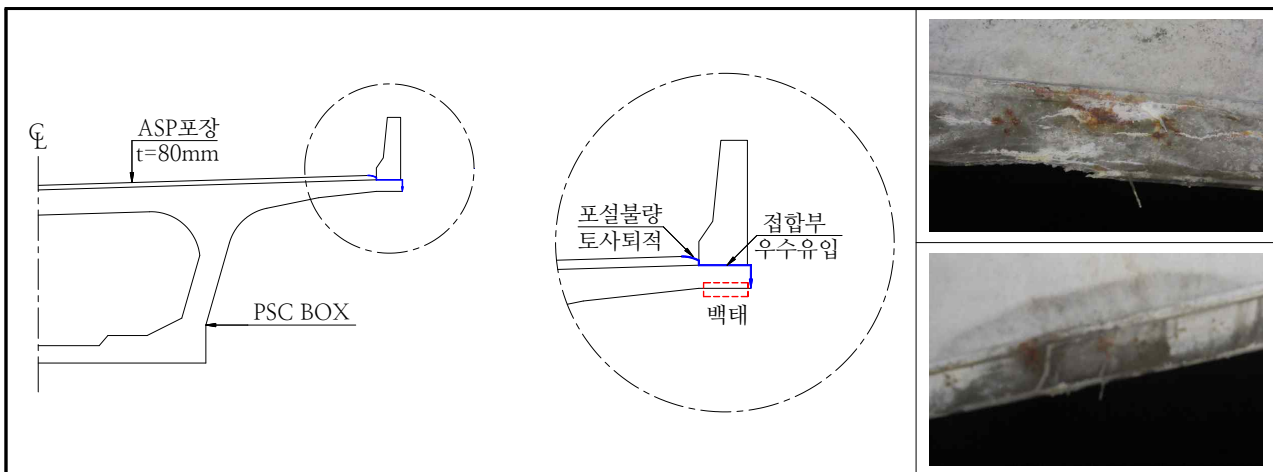
##### ① 거더외부 철근부식 및 백태

- 거더외부 하면에 발생한 철근노출 및 백태의 경우 포장단부의 시공품질 불량시 포장두께 결손에 의한 집수단면 형성, 바닥판과 방호벽의 시공이음부를 통한 노면수의 유입, 습윤 지속시간의 장기화에 의해 발생한 손상으로 판단된다.

- 시간경과에 따른 손상규모 확대시 박리·박락 등의 단면손실로 내구성 저하가 발생할수 있으므로 일부구간 보수조치가 필요한 것으로 판단된다.

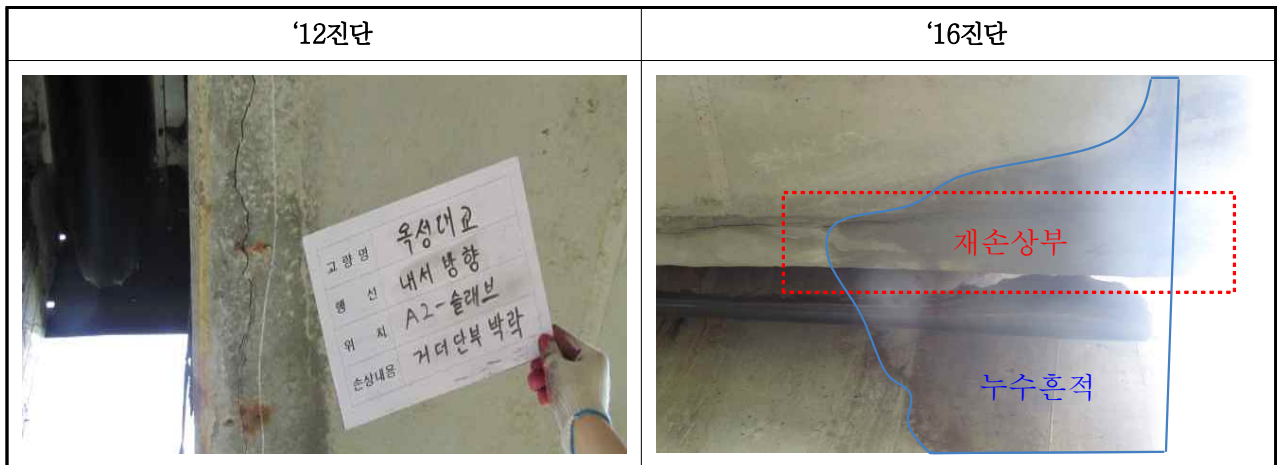
##### ② 보수부 박락

- 거더외부(우측 캔틸레버) 종점단부 보수부 박락의 경우 기 진단시 조사된 손상(철근부식 및 박락)에 대해 단면보수를 시행하였으나 신축이음부 노면수 유입에 따른 재손상이 진행중인 것으로 관측되었다.

- 점검일 현재 거터단부 및 교대 홍벽부의 수분침투 흔적을 고려할 때 신축이음 물받이 경사 또는 연결부 씰링을 통해 노면수 유입경로 차단시 보수부 재손상 진행을 억제할수 있을 것으로 판단된다.

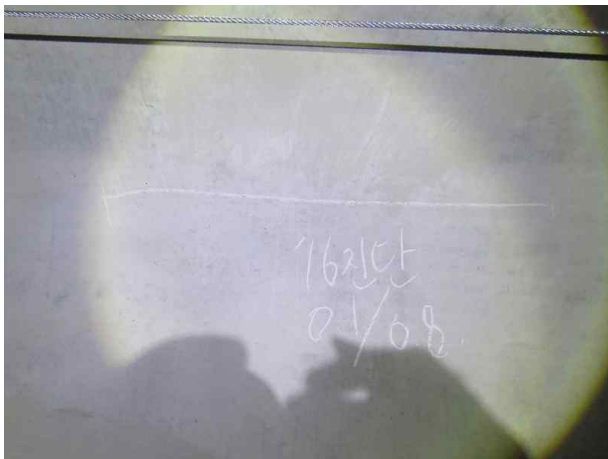
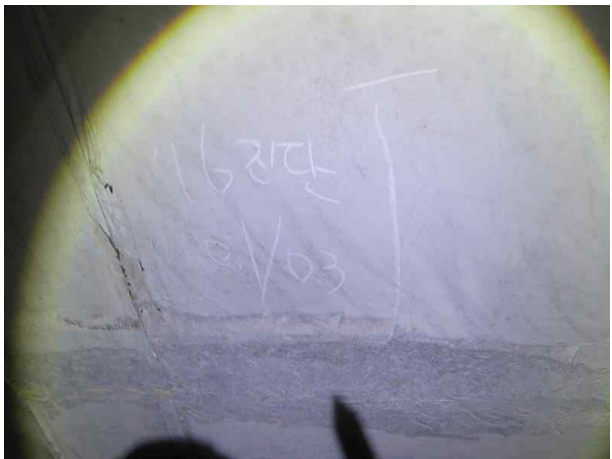
| 폭 0.1mm이하 종방향균열(S7-LW 내부) | 폭 0.1mm이하 종방향균열(S8-RW 내부) |

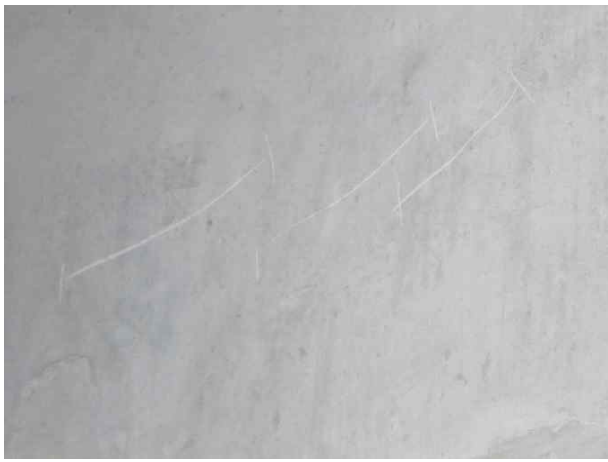
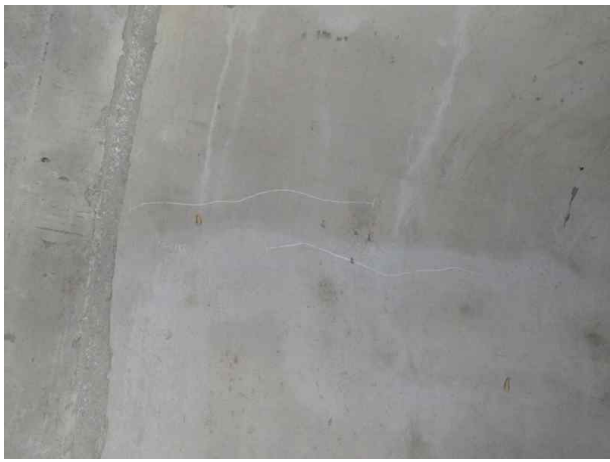
| 폭 0.1mm이하 사방향균열(S10-LW 외부) | 폭 0.1mm이하 종방향균열(S13-RW 외부) |

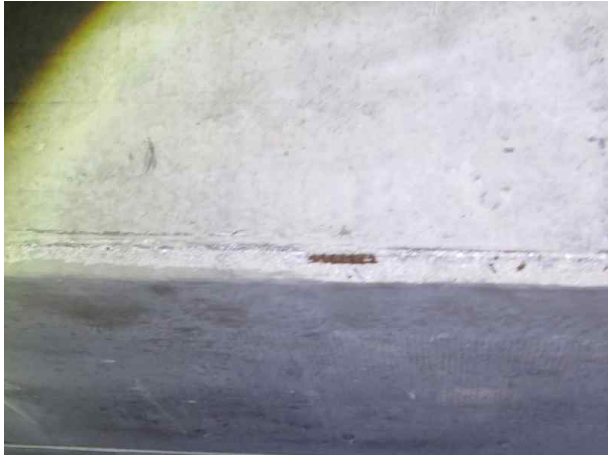
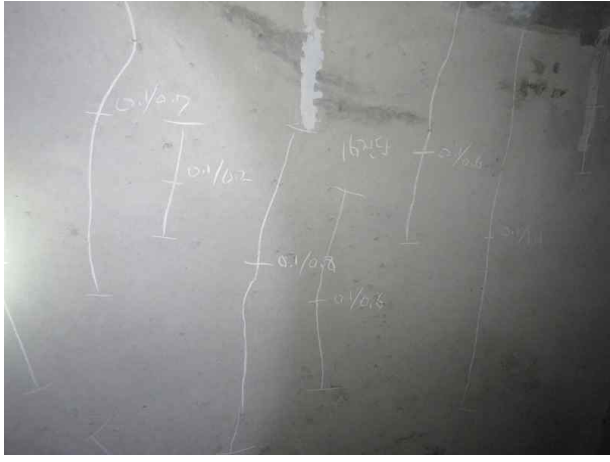
| 철물노출(S8-RW 외부) | 폭 0.1mm이하 종방향균열(S10-LF 외부) |

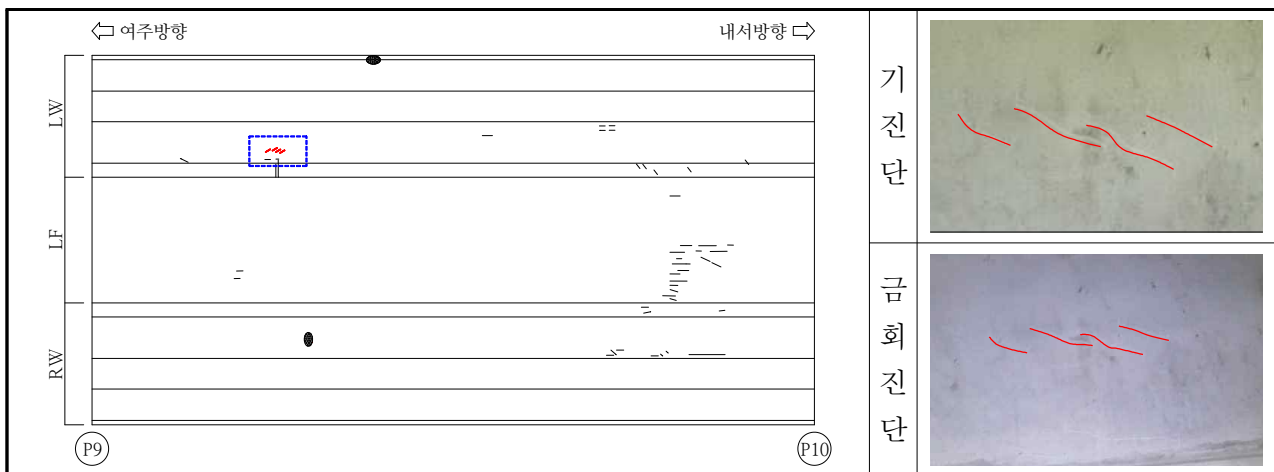
##### ① 사방향 균열

- 거터외부 복부에 발생한 사방향 균열은 기 진단시부터 조사된 균열로 복부 정착단 주변에서 발생하였으며 이는 프리스트레스 도입초기 긴장력과 시공초기 압출시 또는 압출완료 후에 발생한 시공초기 균열로 판단된다.

- 기 진단(2012년) 이후 균열폭 및 손상규모의 추가적인 진전은 없으므로 별도의 보수 조치보다 지속적인 주의관찰을 실시하여 관리하는 것이 바람직한 것으로 판단된다.

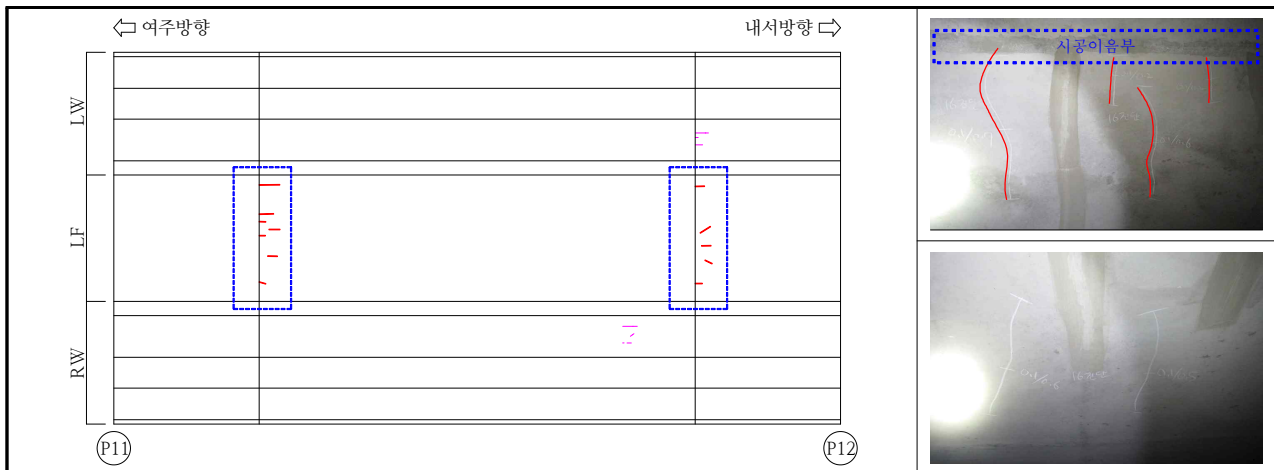
##### ② 종방향 균열

- 거터외부 하부플랜지에 주요손상인 종방향 균열은 시공이음부에 집중되어 있으며 이는 시공초기 콘크리트 내·외부의 온도차이로 인한 부등건조수축과 세그먼트 이어치기시 선타설 콘크리트에 구속되어 발생한 것으로 판단된다.

- 조사된 종방향 균열은 균열폭(0.1mm이하) 등을 감안할때 별도의 보수조치보다 지속적인 주의관찰을 실시하여 관리하는 것이 바람직한 것으로 판단된다.

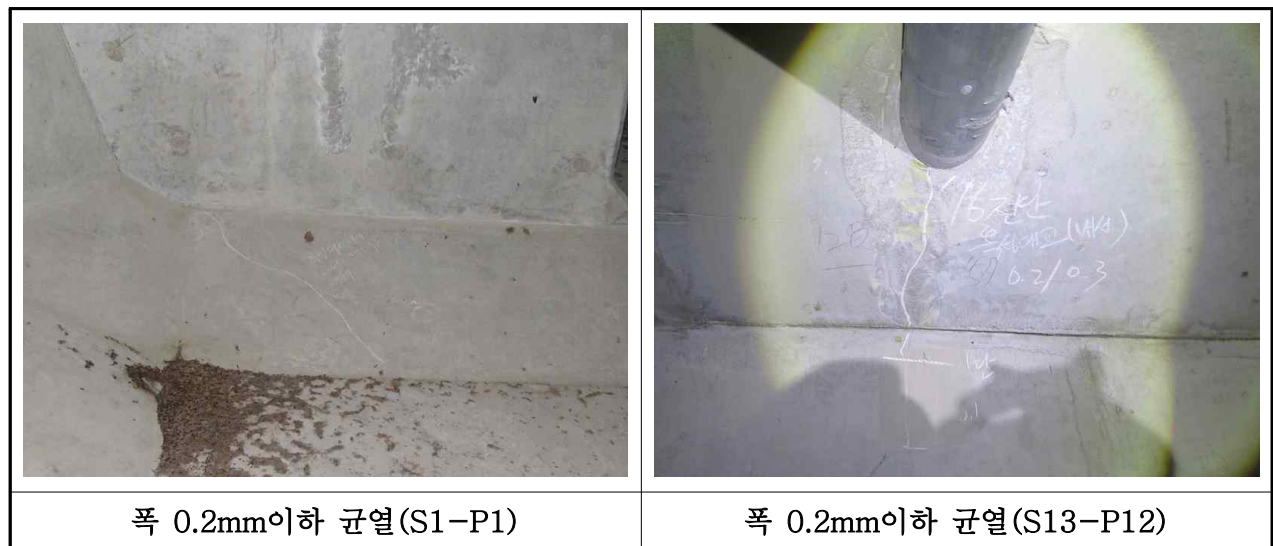
【사진 3.7】 격벽 손상현황(내서)

- 격벽에 대한 외관조사 결과, 전반적으로 양호한 상태이며 일부개소 균열폭 0.2mm이하의 균열이 조사되었다.

- 격벽에 신규로 조사된 균열은 균열의 발생형태 및 균열폭 등을 감안할 때 추가적인 손상진전이 아닌 기 진단시 손상이 일부 누락된 것으로 판단된다.
- 발생한 균열은 대부분 폭 0.2mm이하 균열로서 시공초기 건조수축과 Massive한 콘크리트에서 높은 온도의 내부 수화열이 소산되면서 발생하는 수축작용이 선 시공된 거더에 구속되어 발생한 비구조적인 균열로 판단되므로 별도의 보수조치보다 지속적인 주의관찰을 실시하여 관리하는 것이 바람직한 것으로 판단된다.

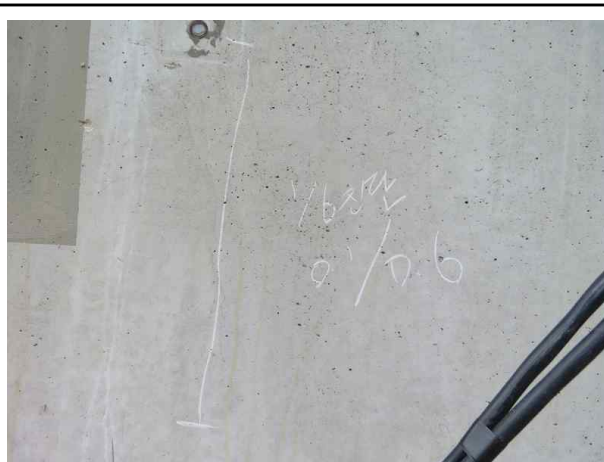
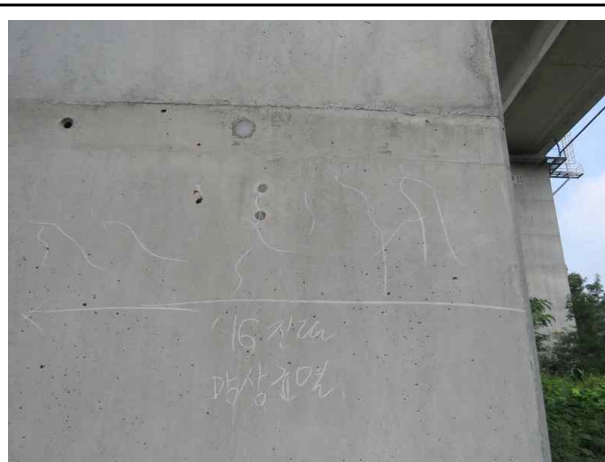
| <p>폭 0.1mm이하 균열(P6 전면)</p> | <p>폭 0.2mm이하 망상균열(P11 배면)</p> |

- 하부구조에 발생한 균열은 대부분 균열폭 0.2mm이하로 수직균열의 형태를 보이고 있는 것으로 조사되었으며 균열의 형상, 방향성, 발생 위치 등을 고려해 볼 때 콘크리트 재료적 특성인 시공초기 건조수축에 의해 발생한 것으로 판단된다. 균열폭 0.2mm이하 균열은 지속적인 주의관찰을 실시하고 폭 0.3mm이상 균열에 대해서는 내구성 확보를 위해 주입보수를 실시하는 것이 바람직한 것으로 판단된다.
- 그 외 파손, 재료분리, 균열부 백태 등의 손상은 발생정도가 경미하고 구조물에 안전성에 영향이 없는 비구조적 손상으로 별도의 보수조치보다 지속적인 주의관찰을 실시하여 관리하는 것이 바람직한 것으로 판단된다.
- A2 점검계단 하부의 토사유실은 우수침투에 의한 손상의 발생범위가 확대될수 있으므로 토사채움 등의 보수가 필요한 것으로 판단된다.
- P14 주변 성토사면의 경우 점검일 현재 우수에 의한 수로형성과 토사유실이 발생한 상태로 발생범위는 국부적이나 향후 법면보호공 등의 설치에 의한 사면보호는 필요한 것으로 판단된다.

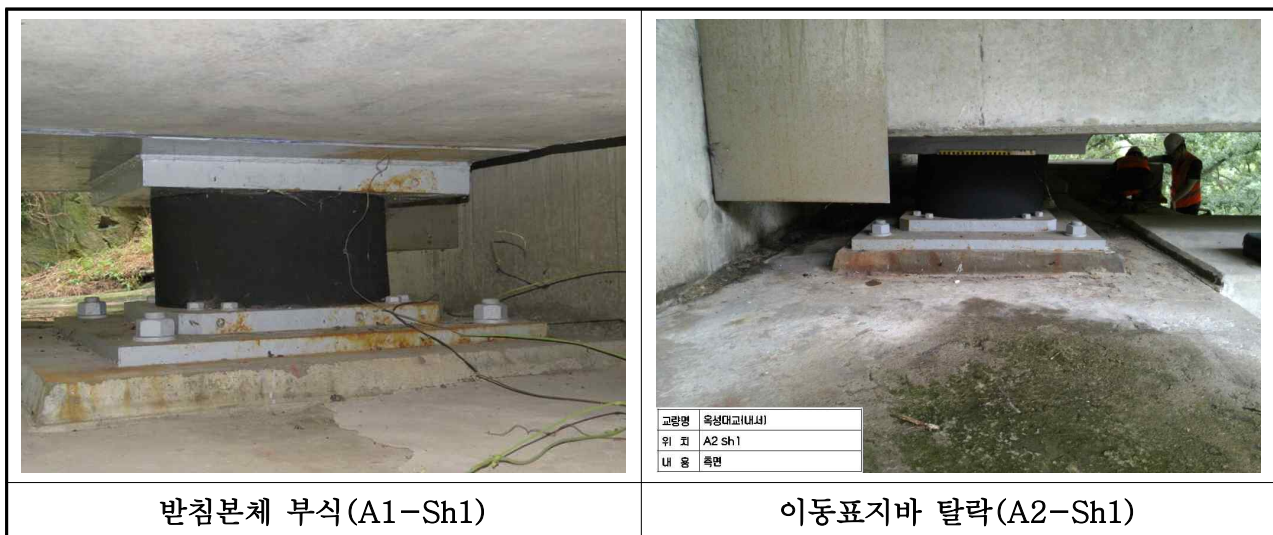
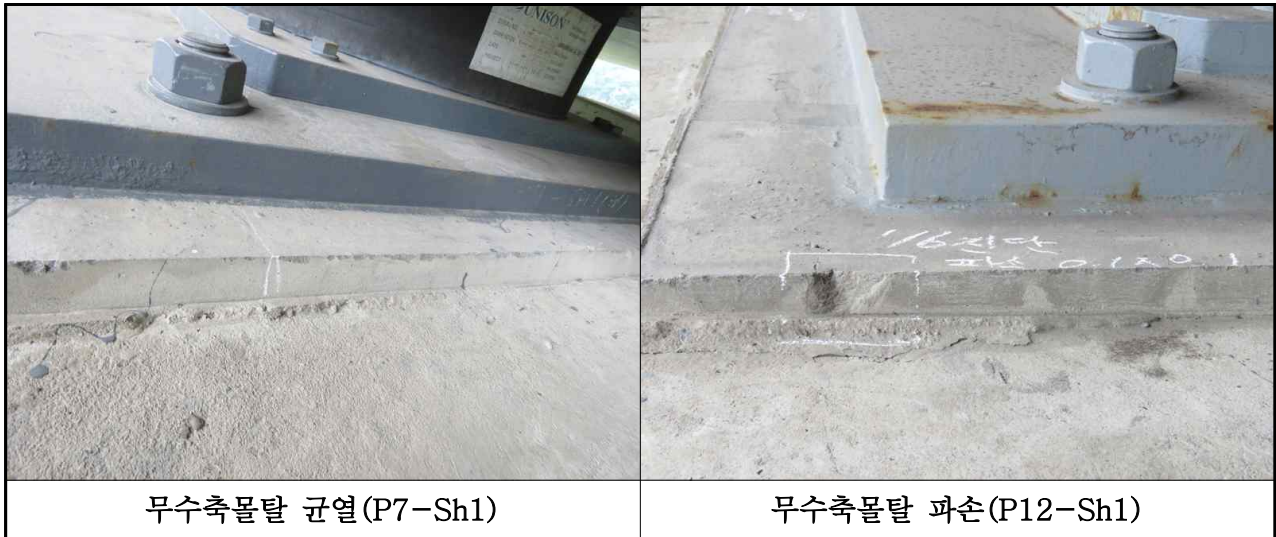
【사진 3.11】 교량받침 손상현황(내서)

- 교량받침에 대한 외관상태는 전반적으로 양호한 상태이며 가동상태도 대부분 적정한 것으로 조사되었다.
- 받침장치의 외관조사 결과 받침본체 부식 및 도장박리, 무수축물탈의 균열, 파손 등의 손상이 조사되었다.
- 조사된 손상은 대부분 기 진단시(2012년) 발생한 손상으로 부분적인 보수가 이루어진 상태이나 일부 미보수 및 추가손상이 발생한 것으로 조사되었다.

- 받침본체 도장박리 및 부식은 신축이음부 노면수 유입 등에 의한 도장열화로 추정되며 온도변화에 따른 신축거동을 저해할수 있으므로 녹발생부 제거 및 재도장이 요구된다.
- 무수축물탈 균열은 시공초기 건조수축에 의한 것으로 판단되며 무수축물탈 파손은 시공 시 또는 유지관리시 외부충격에 의한 것으로 추정된다. 상기 손상은 손상정도가 경미하여 별도의 보수조치보다 지속적인 주의관찰을 실시하여 관리하는 것이 바람직한 것으로 판단된다.

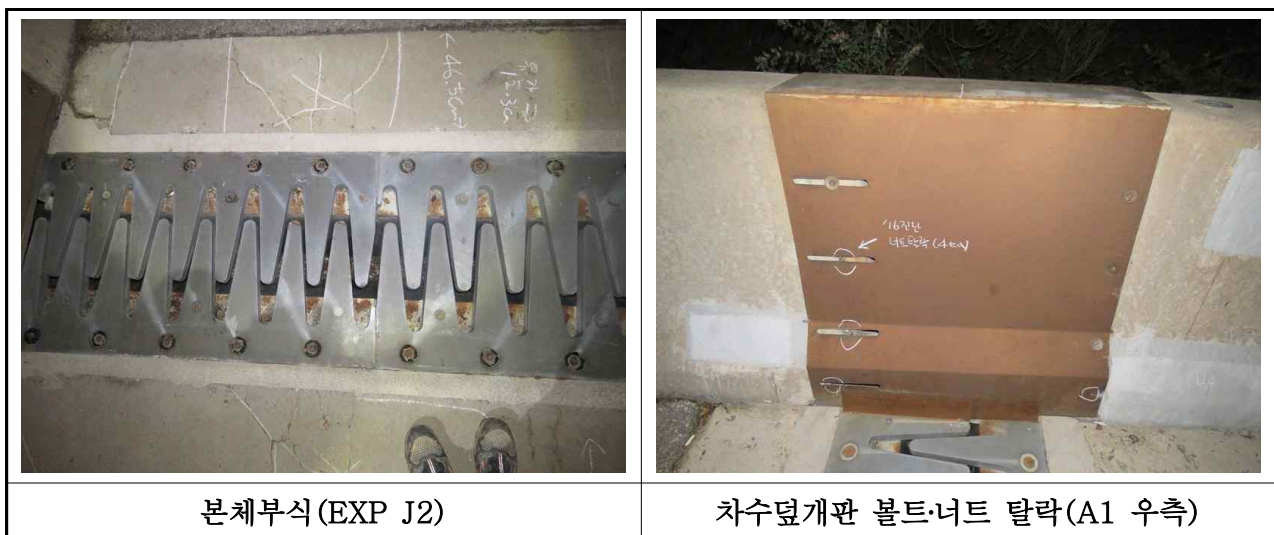
【사진 3.14】 신축이음장치 손상현황(내서)

- 신축이음장치에 대한 외관조사 결과, 신축거동에 이상이 없는 양호한 상태이나 본체부식, 후타재균열 및 열화, 박리, 파손 등이 조사되었다.

- 본체부식의 경우 노면수 유입 등에 의한 손상으로 점검일 현재 신축거동에 이상이 없는 상태로 현상태에서 보수는 필요하지 않은 것으로 판단된다.
- 후타재 균열 등의 손상은 시공초기 건조수축, 공용 중 차량의 반복하중 및 충격에 의한 손상으로 일반적인 보수가 필요하나, 후타재의 손상은 반복된 차량의 통행으로 보수효과가 적으므로 보수보다는 후타재의 손상 진전시 재시공이 적절할 것으로 판단된다.

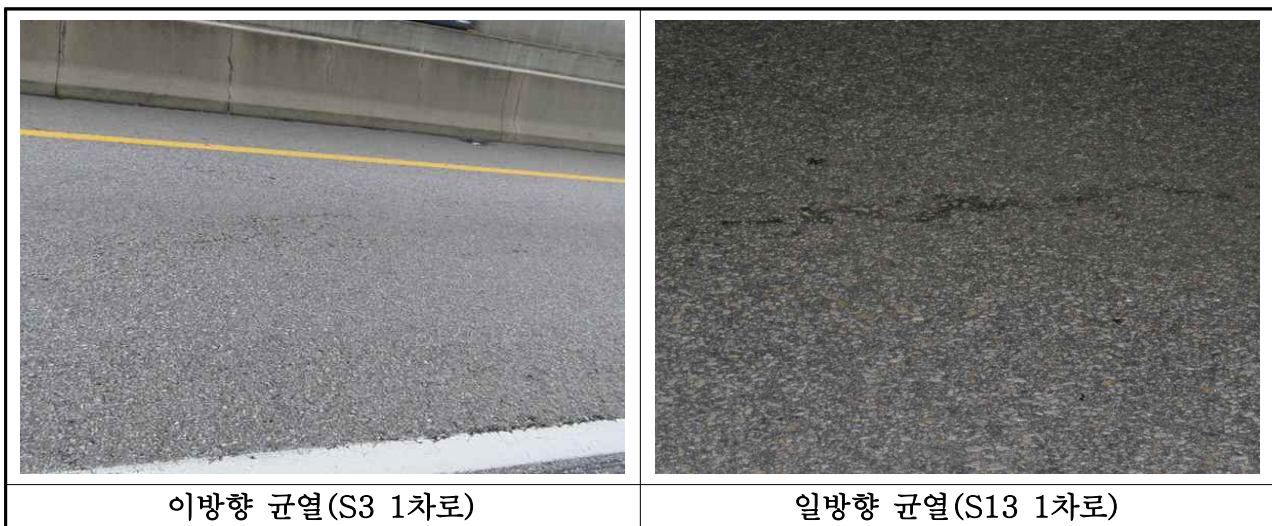
【사진 3.16】 교면포장손상현황(내서)

- 교면포장의 외관조사 결과 주행차량의 안전을 저해하는 손상은 없는 상태로 일부구간 균열, 망상균열, 패임 등이 조사되었다.

- 본 교량의 교면포장은 차량 반복하중 및 경년열화에 의한 손상이 증가되었으나 차량의 주행성 및 안전에 지장을 초래할 만한 손상은 관측되지 않았으며 현상태에서 보수는 필요치 않은 것으로 판단된다.

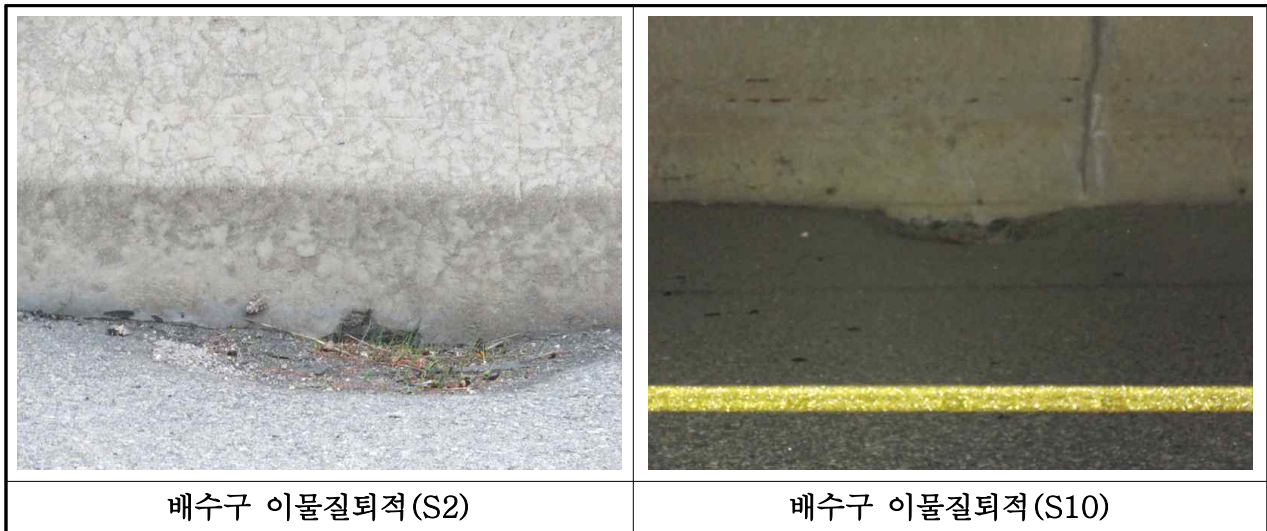
【사진 3.18】 배수시설 손상현황(내서)

- 배수구 이물질퇴적은 원활한 교면배수를 통한 주행차량의 안전 및 노면수 유입에 의한 2차손상을 방지하기 위해 주기적인 청소가 요구된다.

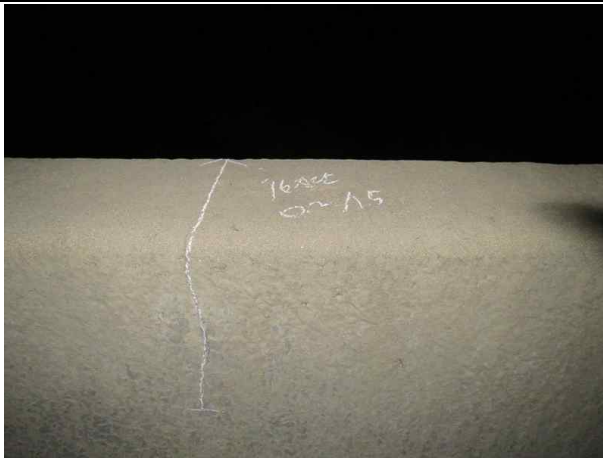
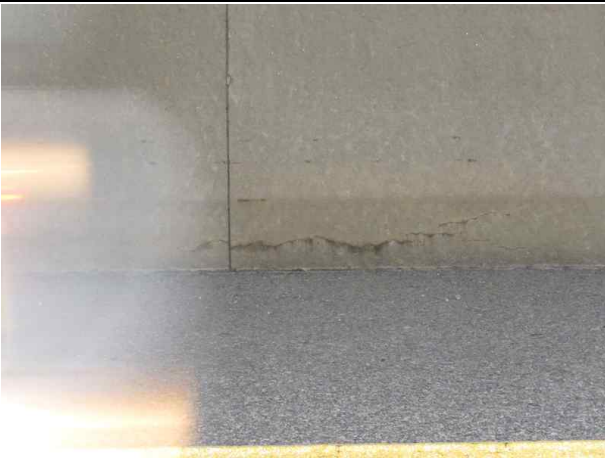
| <p>폭 0.2mm균열(S6 우측방호벽)</p> | <p>폭 0.3mm균열(S12 좌측방호벽)</p> |

- 방호벽에 발생한 균열은 건조수축 및 온도변화에 의한 것으로 추정되며 방호벽 배면의 충분리의 경우 시공초기 콘크리트 타설 지연에 따른 이음부의 층 형성으로 지속적인 우수유입에 따른 열화가 진행된 것으로 판단된다.
- 방호벽에 발생한 손상은 현상태에서 보수조치 보다는 지속적인 주의관찰을 통한 유지관리가 바람직한 것으로 판단된다.

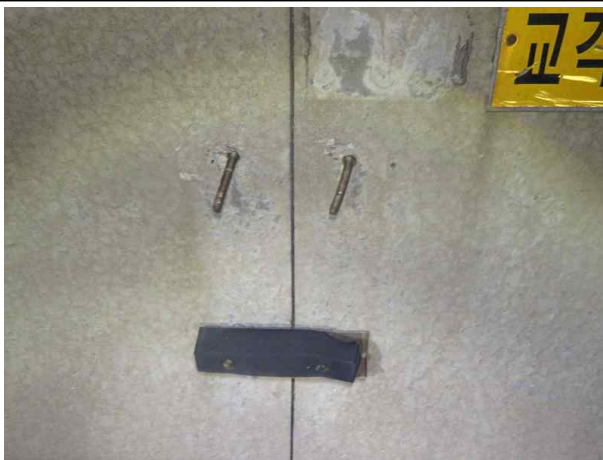
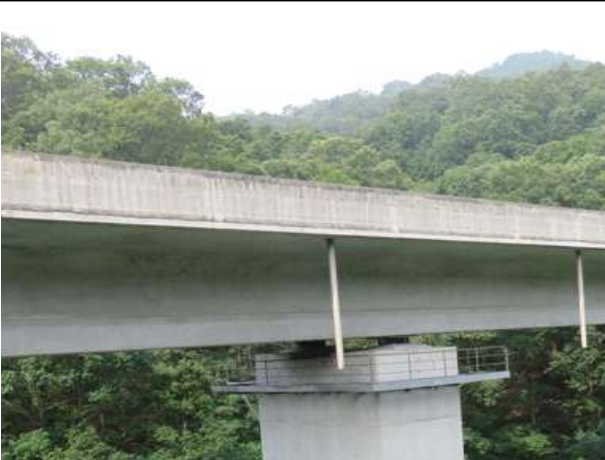
| <p>점검로 진입발판 파손(S14 우측방호벽)</p> | <p>충분리(S4~S5 좌측방호벽)</p> |

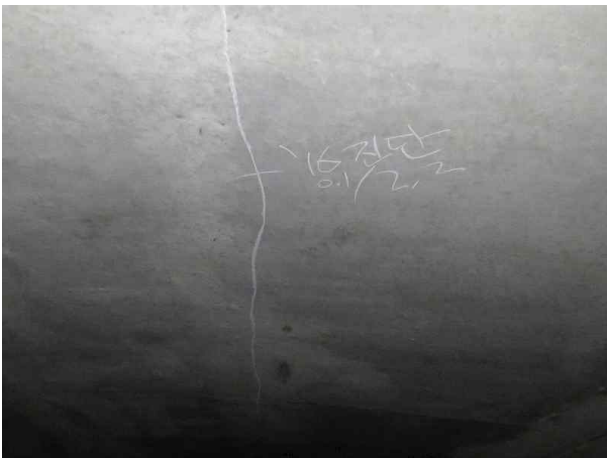
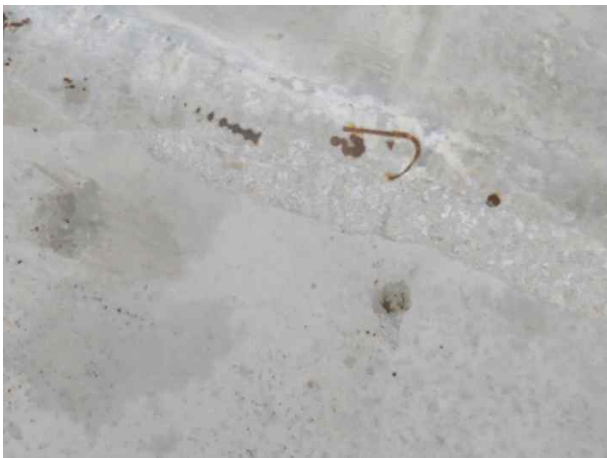
| 폭 0.1mm이하 균열(S14 거더내부) | 철물노출(S4 거더외부) |

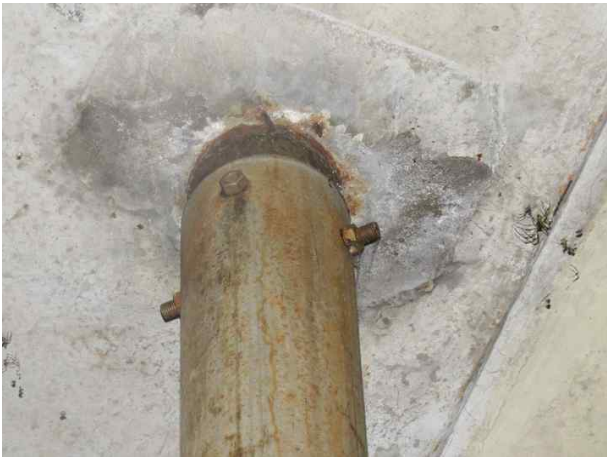
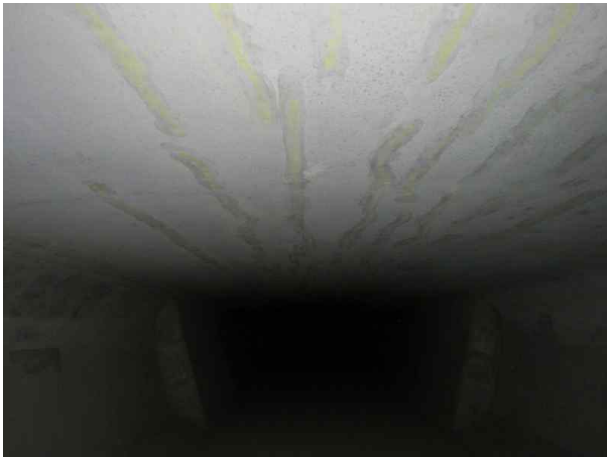
| 백태(S3 거더외부) | 균열 보수현황(S3 거더내부) |

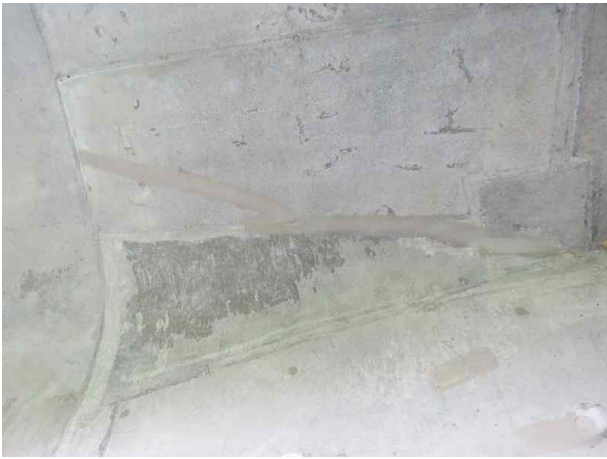
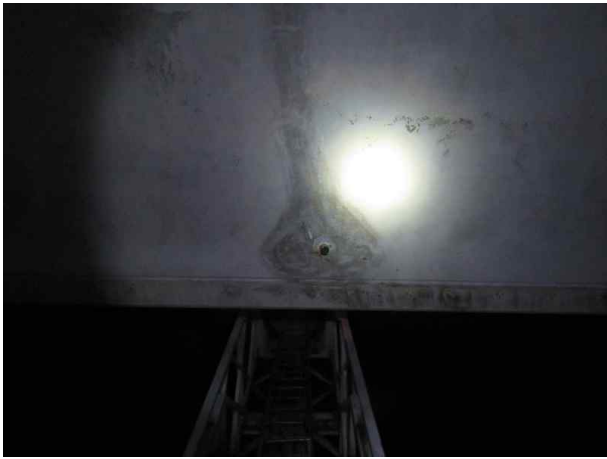
| 균열 보수현황(S1 거더외부) | 표면오염(S15 거더외부) |

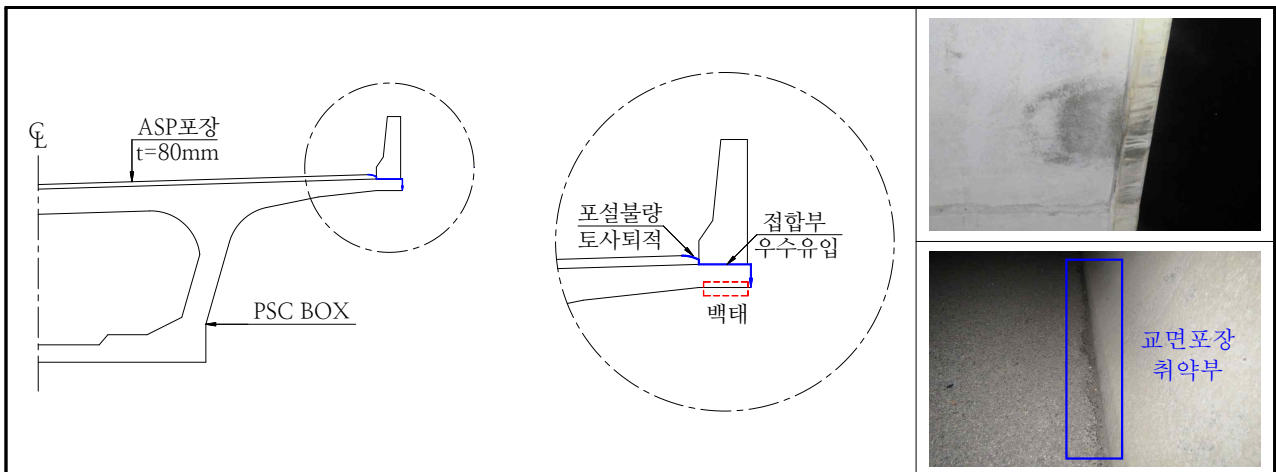
#### ① 거더외부 백태

- 거더외부(우측 캔틸레버) 하면에 발생한 백태의 경우 횡단경사가 높은 위치인 우측 캔틸레버부에 발생한 손상으로 노면수로 인한 열화에 대해 좌측 캔틸레버 보다 상대적으로 유리하나 포장단부의 시공품질 불량시 포장두께 결손에 의한 집수단면 형성, 바닥판과 방호벽의 시공이음부를 통한 노면수의 유입, 습윤 지속시간의 장기화에 의해 발생한 손상으로 판단된다.

- 시간경과에 따른 손상규모 확대시 박리·박락 등의 단면손실로 내구성 저하가 발생할수 있으므로 일부구간 보수조치가 필요한 것으로 판단된다.

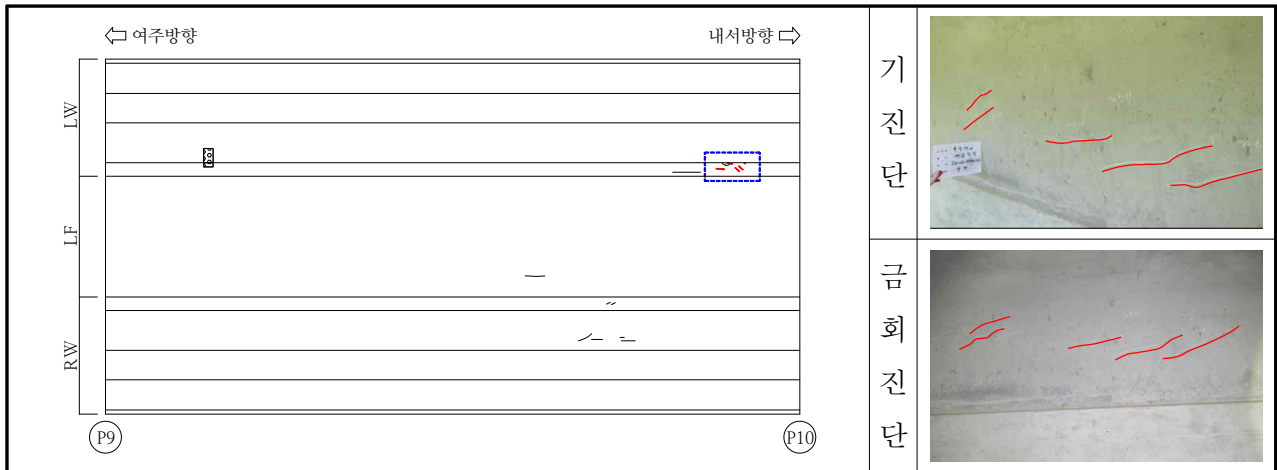
##### ① 사방향 균열

- 거더외부 복부에 발생한 사방향 균열은 기 진단시부터 조사된 균열로 복부 정착단 주변에서 발생하였으며 이는 프리스트레스 도입초기 긴장력과 시공초기 압출시 또는 압출완료 후에 발생한 시공초기 균열로 판단된다.

- 기 진단(2012년) 이후 균열폭 및 손상규모의 추가적인 진전은 없으므로 별도의 보수 조치보다 지속적인 주의관찰을 실시하여 관리하는 것이 바람직한 것으로 판단된다.

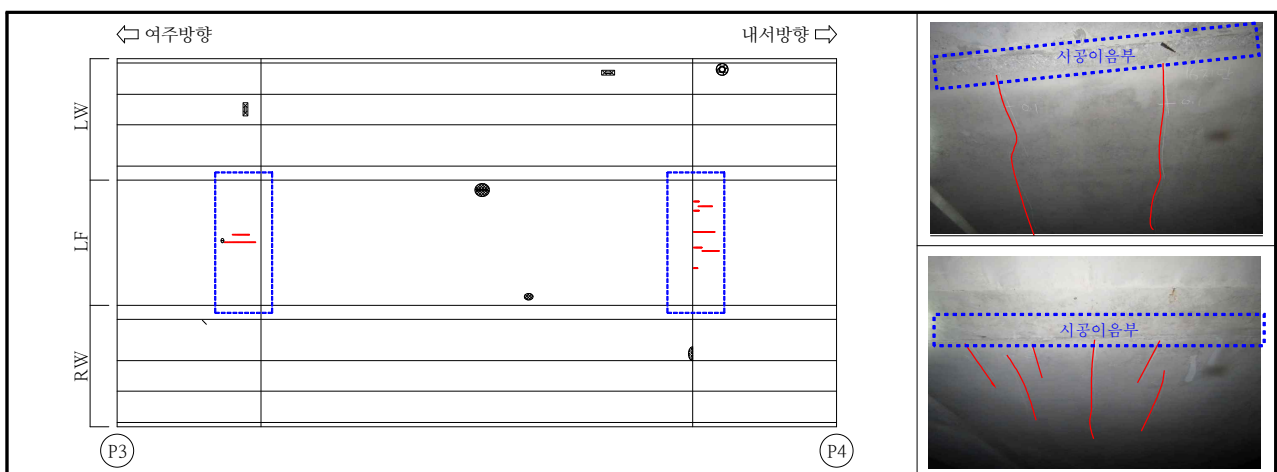
##### ② 종방향 균열

- 거더외부 하부플랜지에 주요손상인 종방향 균열은 시공이음부에 집중되어 있으며 이는 시공초기 콘크리트 내·외부의 온도차이로 인한 부등건조수축과 세그먼트 이어치기시 선타설 콘크리트에 구속되어 발생한 것으로 판단된다.

- 조사된 종방향 균열은 균열폭(0.1mm이하) 등을 감안할때 별도의 보수조치보다 지속적인 주의관찰을 실시하여 관리하는 것이 바람직한 것으로 판단된다.

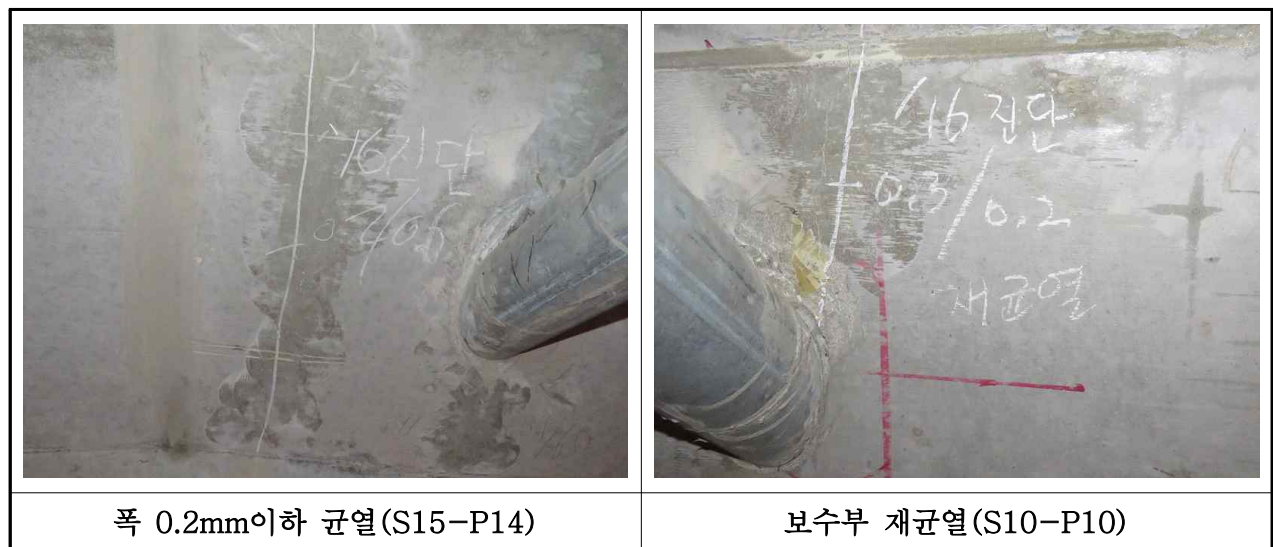
【사진 3.26】 격벽 손상현황(여주)

- 격벽에 대한 외관조사 결과, 전반적으로 양호한 상태이며 균열, 망상균열, 보수부 재균열 등이 조사되었다.

- 격벽에 신규로 조사된 균열은 균열의 발생형태 및 균열폭 등을 감안할 때 추가적인 손상진전이 아닌 기 진단시 손상이 일부 누락된 것으로 판단된다.
- 발생한 균열은 대부분 폭 0.2mm이하 균열로서 시공초기 건조수축과 Massive한 콘크리트에서 높은 온도의 내부 수화열이 소산되면서 발생하는 수축작용이 선 시공된 거더에 구속되어 발생한 비구조적인 균열로 판단되므로 별도의 보수조치보다 지속적인 주의관찰을 실시하여 관리하는 것이 바람직한 것으로 판단된다.

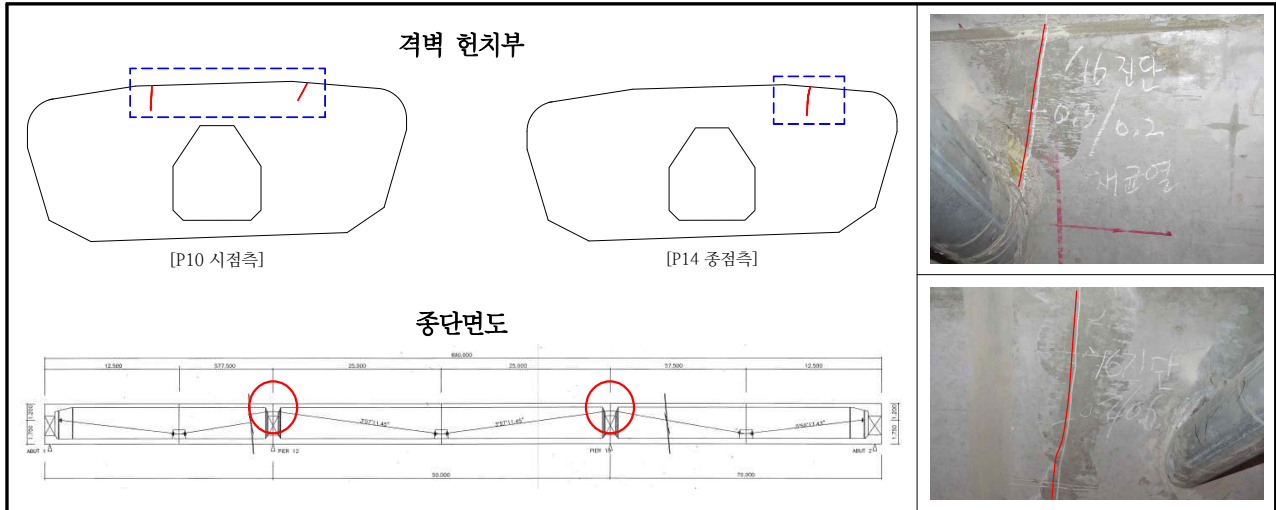
### ① 거더내부 중균열

- 거더 내부의 상부플랜지 하면에 발생한 중방향 균열은 시공초기 콘크리트 재료특성상 발생한 균열로 판단되며, 지점부 상부플랜지 현치부에 발생한 균열은 유지보수용 External tendon 개구부의 국부적인 응력집중에 따른 균열로 판단된다.

- 거더 내부의 균열은 발생개소 및 손상규모가 경미하므로 별도의 보수조치보다 지속적인 주의관찰을 실시하여 관리하는 것이 바람직한 것으로 판단된다.

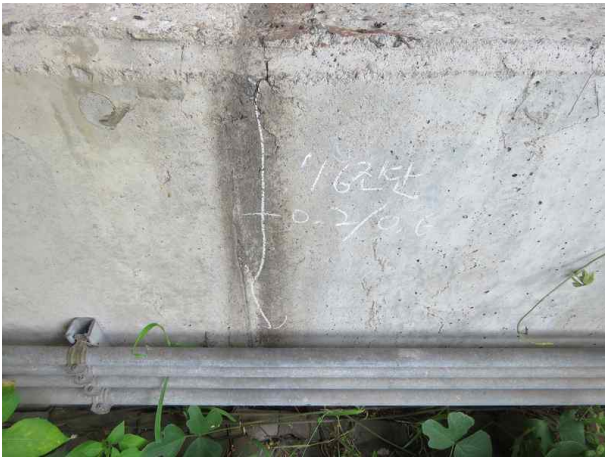
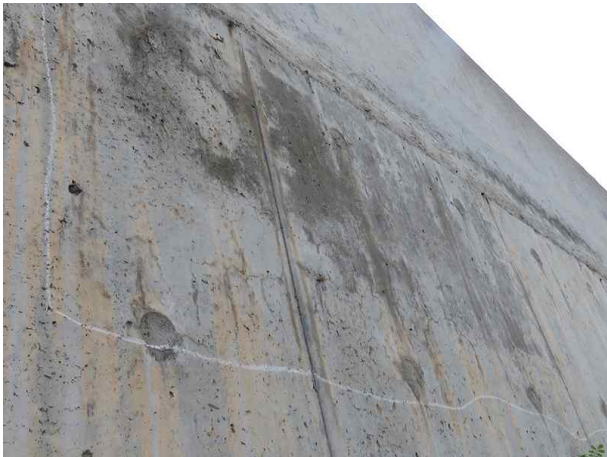
| 폭 0.2mm 균열(A1 벽체 상단) | 망상균열(A2 우측 날개벽) |

- 하부구조에 발생한 균열은 대부분 균열폭 0.2mm이하로 수직균열의 형태를 보이고 있는 것으로 조사되었으며, 균열의 형상, 방향성, 발생 위치 등을 고려해 볼 때, 콘크리트 재료적 특성인 시공초기 건조수축에 의해 발생한 것으로 판단된다. 균열폭 0.2mm이하 균열은 지속적인 주의관찰을 실시하고, 폭 0.3mm이상 균열에 대해서는 내구성 확보를 위해 주입보수를 실시하는 것이 바람직한 것으로 판단된다.

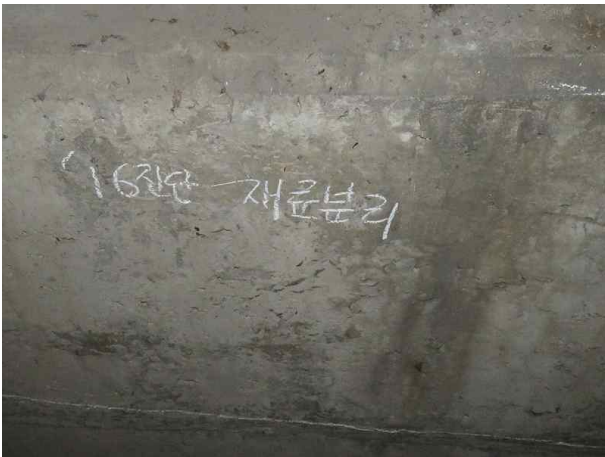
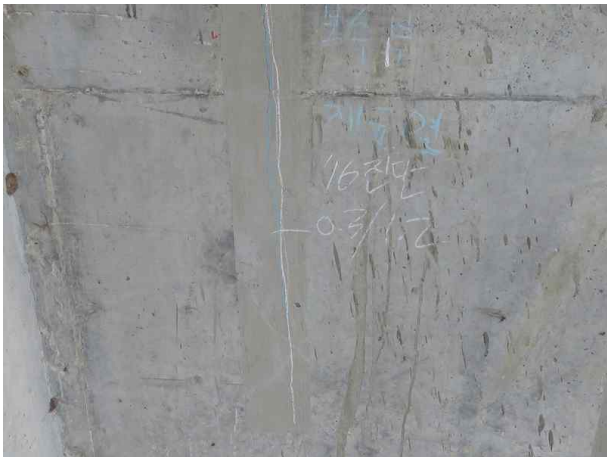
| 재료분리(A2 흉벽 전면) | 보수부 재균열(A2 벽체 전면) |

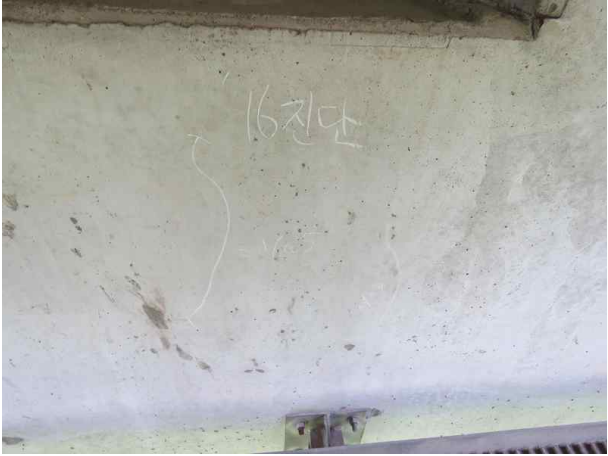
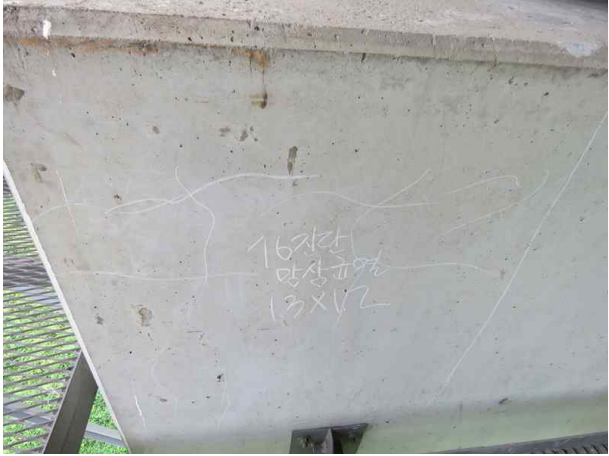
| 폭 0.1mm이하 균열(P3 전면) | 망상균열(P8 전면) |

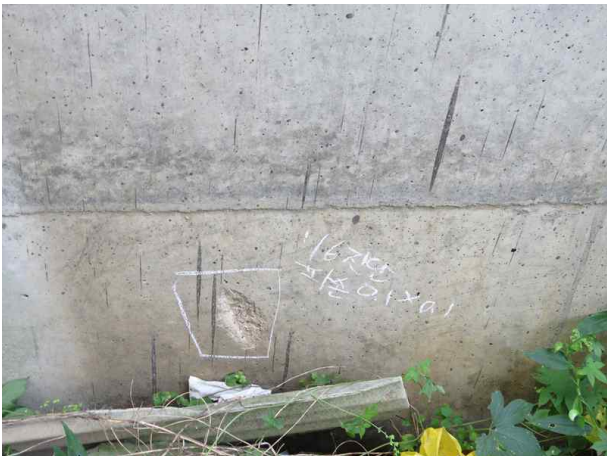
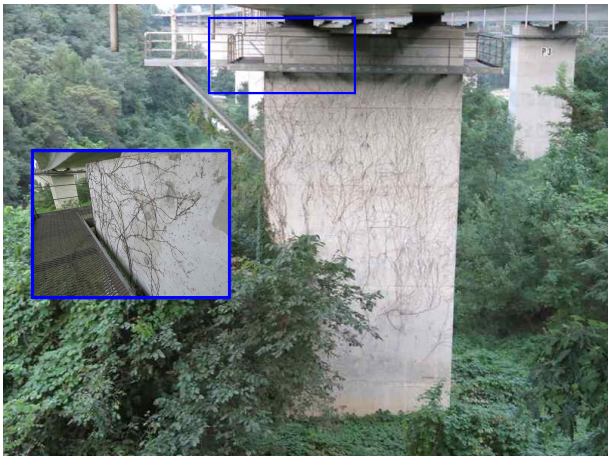
| 기둥하단부 파손(P12 좌측면) | 식생(P2) |

- 그 외 파손, 재료분리, 균열부 백태 등의 손상은 발생정도가 경미하고 구조물에 안전성에 영향이 없는 비구조적 손상으로 별도의 보수조치보다 지속적인 주의관찰을 실시하여 관리하는 것이 바람직한 것으로 판단된다.
- A2 점검계단 하부의 토사유실은 우수침투에 의한 손상의 발생범위가 확대될수 있으므로 토사채움 등의 보수가 필요한 것으로 판단된다.
- A2 주변 성토사면의 경우 사면 유실에 대한 지속적인 주의관찰은 필요하다.

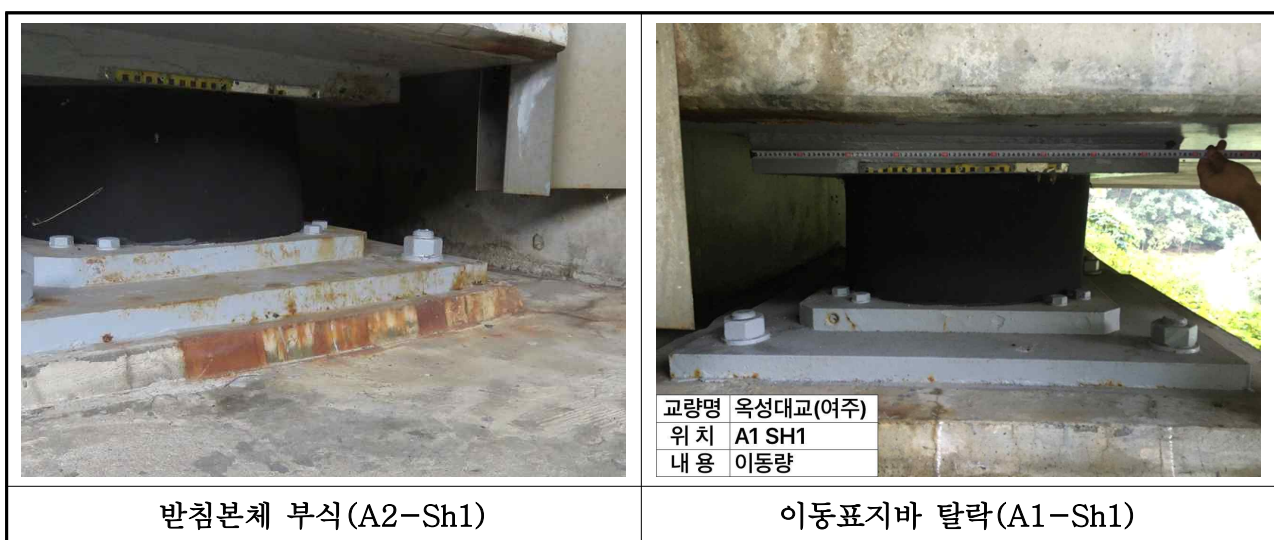
받침본체 부식(A2-Sh1)

이동표지바 탈락(A1-Sh1)

- 받침본체 도장박리 및 부식은 신축이음부 노면수 유입 등에 의한 도장열화로 추정되며 온도변화에 따른 신축거동을 저해할수 있으므로 녹발생부 제거 및 재도장이 요구된다.
- 무수축물탈 균열은 시공초기 건조수축에 의한 것으로 판단되며 무수축물탈 파손은 시공 시 또는 유지관리시 외부충격에 의한 것으로 추정된다. 상기 손상은 손상정도가 경미하여 별도의 보수조치보다 지속적인 주의관찰을 실시하여 관리하는 것이 바람직한 것으로 판단된다.

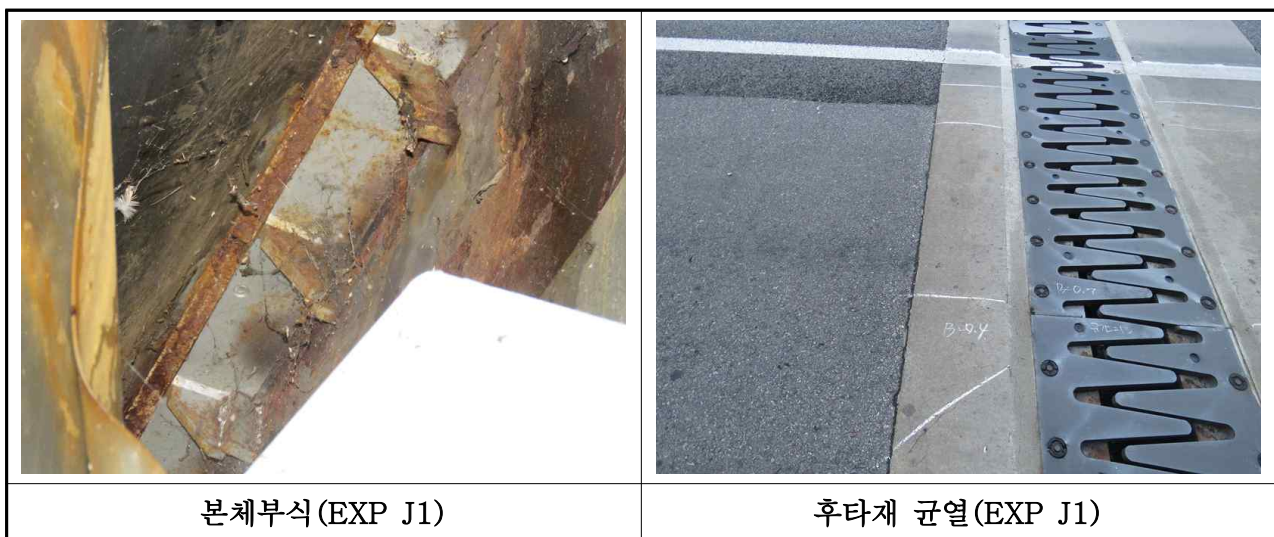
【사진 3.33】 신축이음장치 손상현황(여주)

- 신축이음장치에 대한 외관조사 결과, 신축거동에 이상이 없는 양호한 상태이나 본체부식, 후타재균열 및 열화, 박리, 파손 등이 조사되었다.

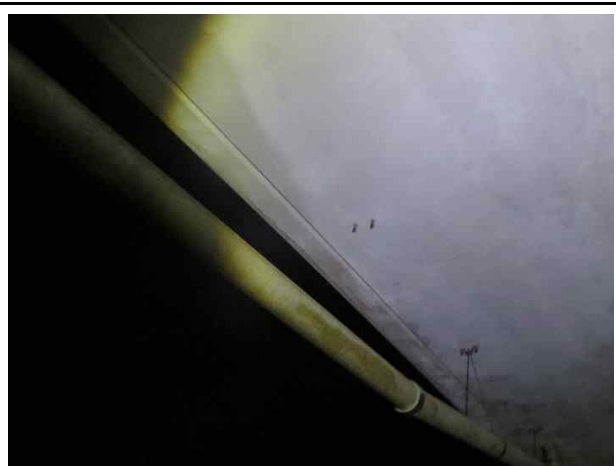
배수관 고정철물 탈락(S7)

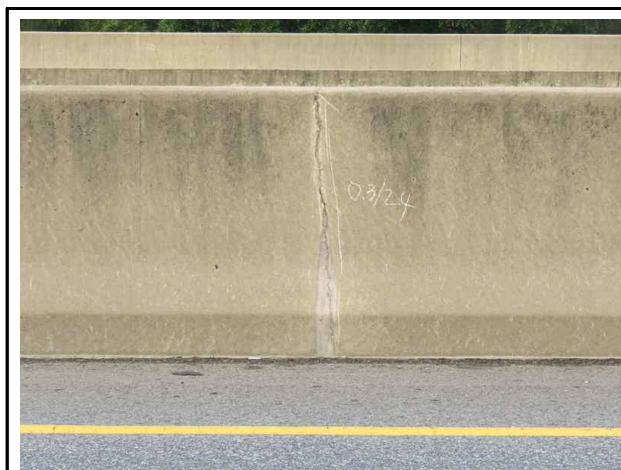
폭 0.3mm 균열(S4 우측방호벽)

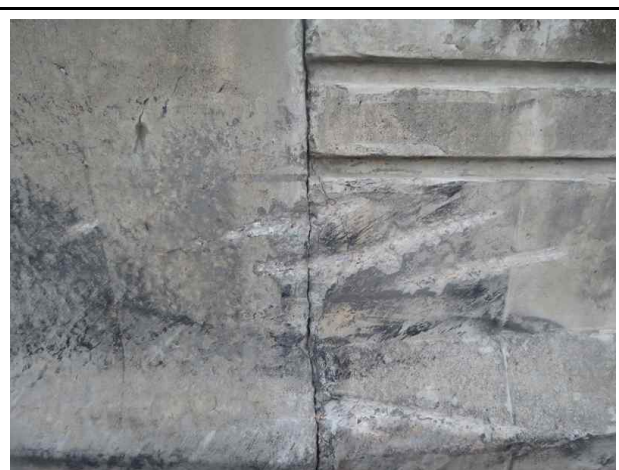
긁힘(S15 좌측방호벽)

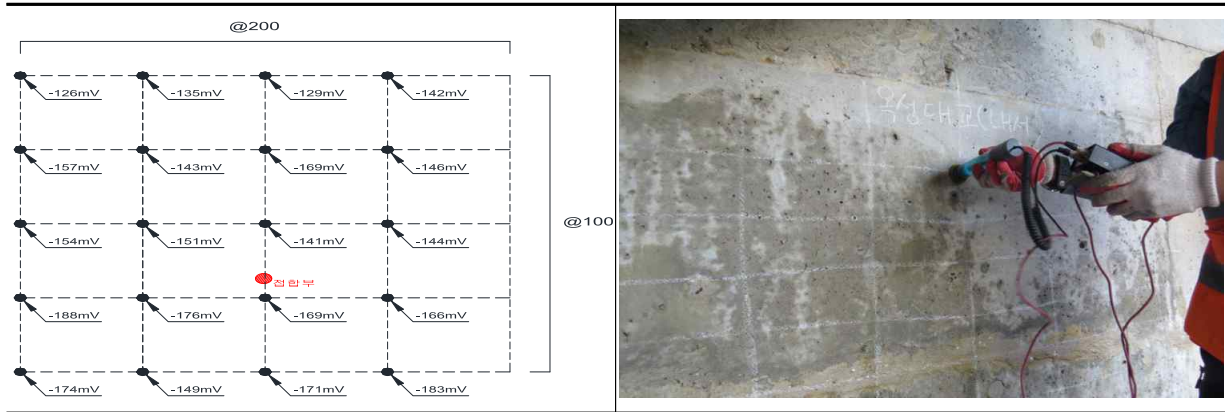
【그림 3.34】 자연전극전위법에 의한 철근부식도 조사결과

위의 그림에서 알 수 있는 바와 같이 철근부식도 조사결과 각각의 측정개소에서 나타난 전위값이 KS F 2712 에서 규정한  $-200\text{mV}$  미만으로 교대의 경우  $-126\text{mV} \sim -188\text{mV}$  값을 나타내고 있어 90% 이상의 확률로서 철근부식의 영향은 없는 것으로 표본 조사결과 나타났다.

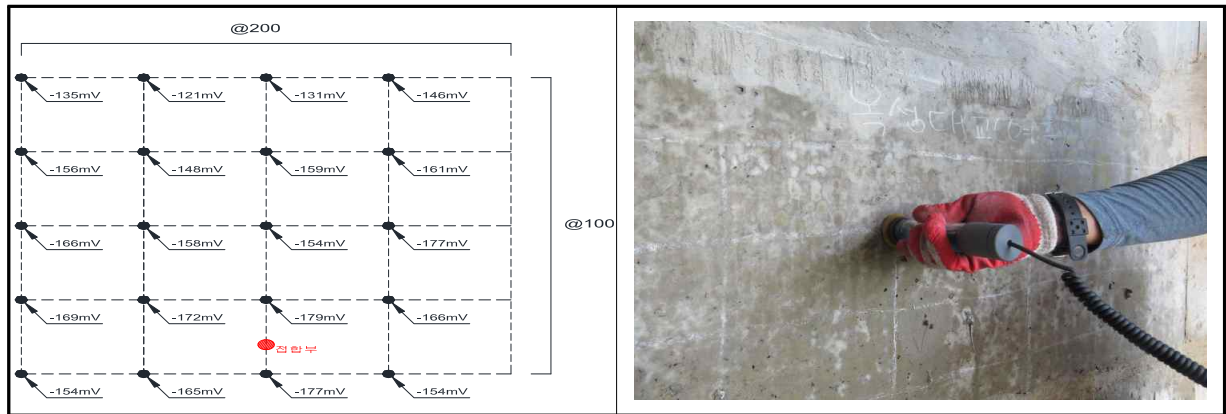
【그림 3.38】 자연전극전위법에 의한 철근부식도 조사결과

위의 그림에서 알 수 있는 바와 같이 철근부식도 조사결과 각각의 측정개소에서 나타난 전위값이 KS F 2712 에서 규정한  $-200\text{mV}$  미만으로 교대의 경우  $-121\text{mV} \sim -179\text{mV}$  값을 나타내고 있어 90% 이상의 확률로서 철근부식의 영향은 없는 것으로 표본 조사결과 나타났다.
