중부내륙선 김천JCT교(내서) 등 11개교  
정밀안전진단 용역

## 제 4장 시설물의 상태평가

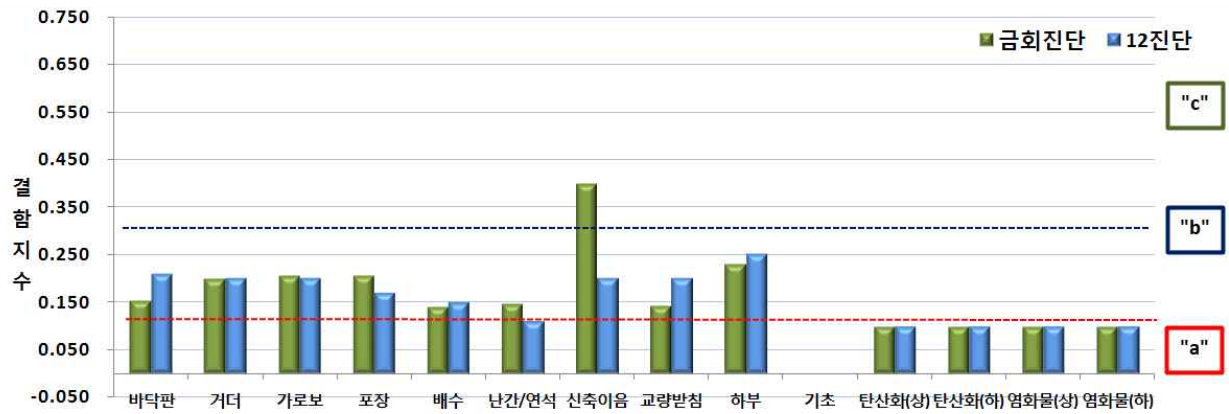
【그림 4.2】 기 진단 결과와의 부재별 상태평가 결과 비교(내서)

- 최종 상태평가 결과, 상태기준은 “B” 로 평가되었으며, 2012년 정밀안전진단 이후 구조적 영향을 미칠만한 손상에 진전은 없는 것으로 조사되었다.
- 상·하부구조의 기 손상들은 국부적으로 보수가 되었으나, 공용 경과에 따른 손상이 증가되었으며, 일부 미보수된 손상 및 보수부 재손상이 발생되었다.
- 또한, 기 진단시 누락된 손상이 추가로 조사되었으며, 공용기간 경과에 따른 손상증가로 인하여 환산결함도 점수가 0.200 ⇨ 0.201으로 증가한 것으로 분석되었다.

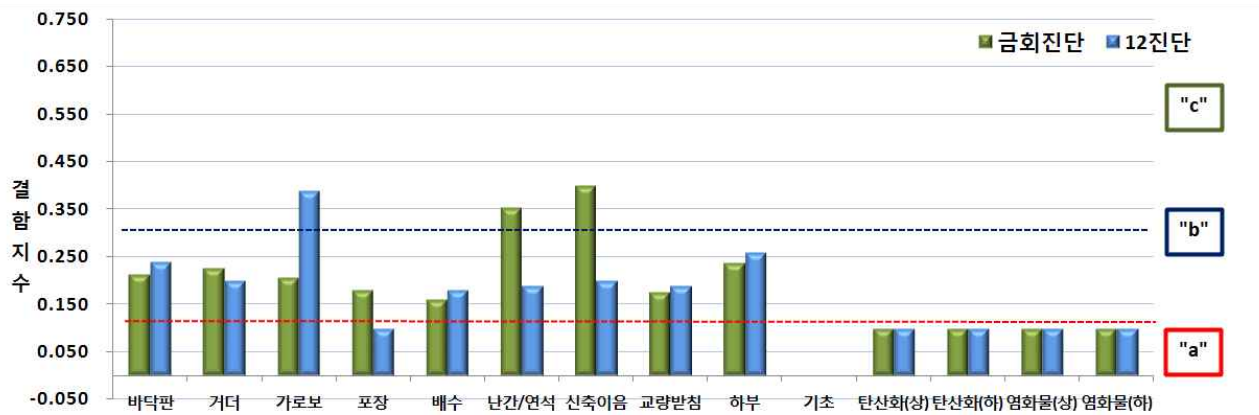
【그림 4.3】 기 진단 결과와의 부재별 상태평가 결과 비교(여주)

- 최종 상태평가 결과, 상태기준은 “B” 로 평가되었으며, 2012년 정밀안전진단 이후 구조적 영향을 미칠만한 손상에 진전은 없는 것으로 조사되었다.
- 상·하부구조의 기 손상들은 국부적으로 보수가 되었으나, 공용 경과에 따른 손상이 증가되었으며, 일부 미보수된 손상 및 보수부 재손상이 발생되었다.
- 또한, 기 진단시 누락된 손상이 추가로 조사되었으며, 공용기간 경과에 따른 손상증가로 인하여 환산결함도 점수가 0.209 ⇨ 0.225으로 증가한 것으로 분석되었다.
