중부내륙선 김천JCT교(내서) 등 11개교  
정밀안전진단 용역

## 제 7장 보수 · 보강 및 유지관리방안

## 제 7장 보수·보강 및 유지관리방안

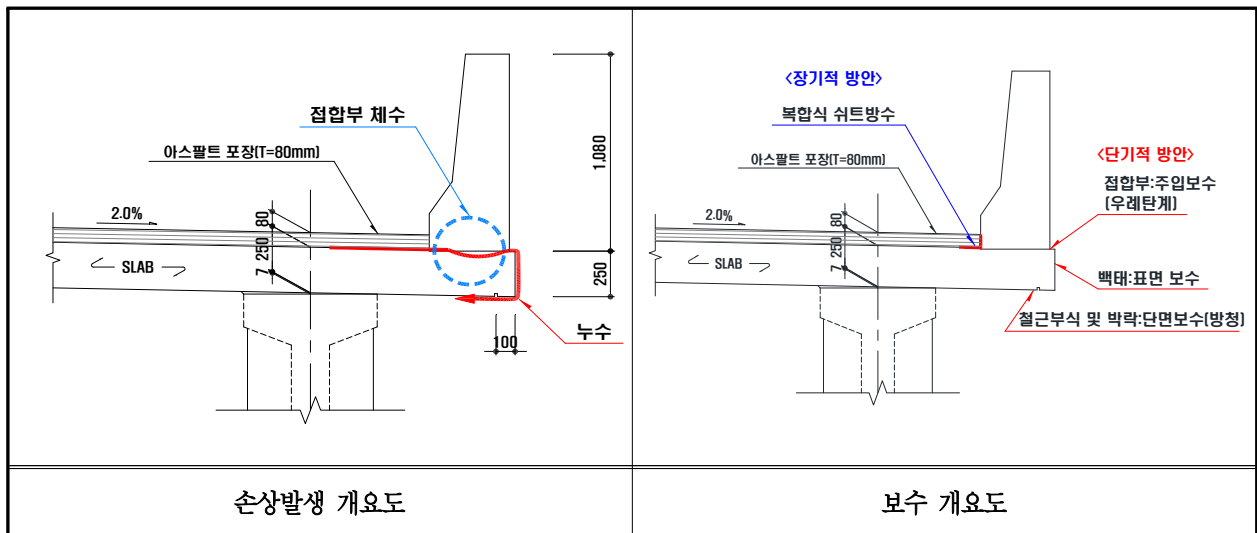
본 교량의 방호벽과 바닥판의 접합면의 시공이음부로 노면수 유입에 의해 캔틸레버부에 백태, 철근부식 및 박락 등의 손상이 발생되었다.

철근부식 및 박락은 단면보수(방청), 백태는 표면보수가 필요하다. 상기 손상부에 노면수 유입의 차단을 위하여 방호벽과 바닥판의 접합부에 주입보수(발포성 우레탄)도 실시하는 것이 바람직한 것으로 판단된다. 또한, 장기적인 유지관리 측면에서 추후 재포장시 방호벽 시공이음부측에 복합식 쉬트 방수를 설치하여 노면수 차단을 실시하는 것이 바람직한 것으로 판단된다.

보수 부위의 슬래브와 방호벽 기초 접합면에서의 누수가 있는지 지속 관찰하고, 기존 누수 부위 보수시 다른 곳에서 누수가 될 수 있으므로 관찰 후 보수가 요구된다.

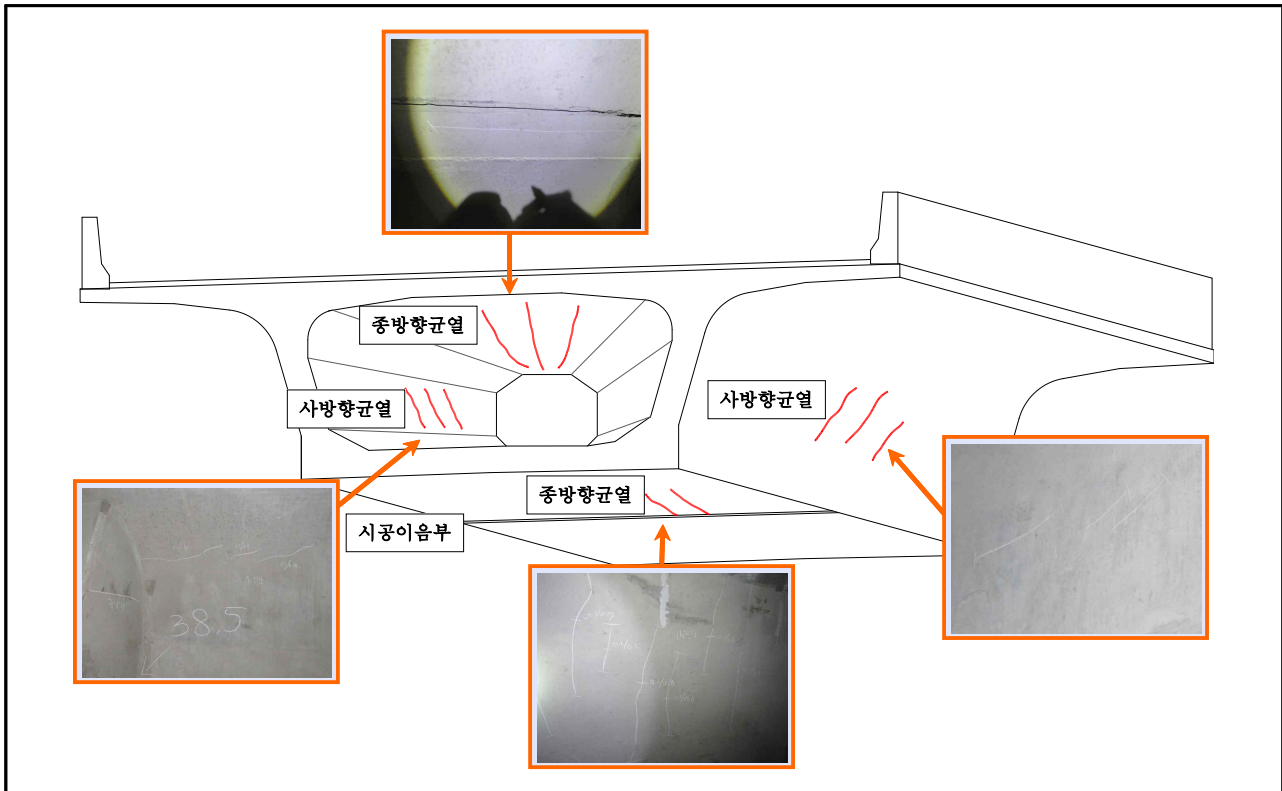
【그림 7.5】 상부구조 주요 손상(균열) 개요도

바닥판 상부플랜지 하면에는 폭 0.1mm이하 종방향 균열은 불규칙한 연속성이 없는 형태를 나타내고 있으며, PSC Box 내·외부의 복부에 주로 발생한 사방향의 미세균열은 복부 정착단 주변, 지점부와 복부 정착단 사이에 발생하였다. 또한, 박스 외부 하부플랜지 종방향 균열은 시공이음부에 집중되어 있으나, 미세균열로 비구조적인 균열로 판단된다.

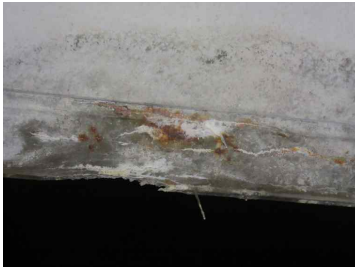
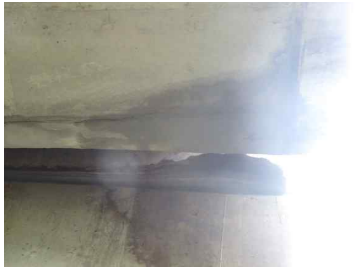
| 주<br>요<br>손<br>상 | <div style="display: flex; justify-content: space-around; align-items: center;"> <div style="text-align: center;"> <p>&lt;상부플랜지(외부) 철근부식 및 박락&gt;</p> </div> <div style="text-align: center;"> <p>&lt;상부플랜지(외부) 보수부 박락 &gt;</p> </div> </div> | |
| 원인 | <ul style="list-style-type: none"> <li>◦ 시공초기 건조수축 및 강선 긴장시 응력에 의한 미세균열</li> <li>◦ 신축이음부 배수물받이 연결부 불량에 따른 보수부 박락</li> </ul> | |

| 중<br>점<br>점<br>검<br>사<br>항 | <ul style="list-style-type: none"> <li>◦ 상부플랜지(외부) 균열</li> <li>- 철근부식 및 박락, 보수부 박락 등</li> <li>- 보수후 보수재 탈락 및 추가손상 발생 여부</li> </ul> | |

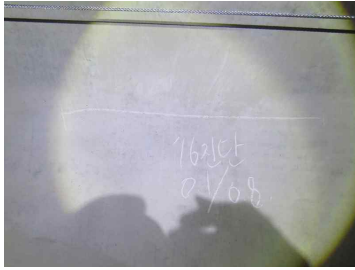
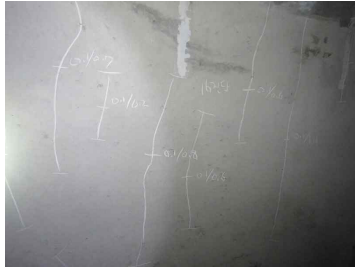
| 주<br>요<br>손<br>상 | <p>&lt;복부(외부) 균열&gt;</p> <p>&lt;하부플랜지(외부) 균열&gt;</p> |
| 원<br>인 | <ul style="list-style-type: none"> <li>◦ 프리스트레스 도입초기 긴장력에 의한 균열</li> <li>◦ 시공이음부 선타설 콘크리트 구속 균열</li> </ul> |

| 중<br>점<br>점<br>검<br>사<br>항 | <ul style="list-style-type: none"> <li>◦ 거더 내·외부 미세균열</li> <li>– 균열의 진전여부</li> </ul> |

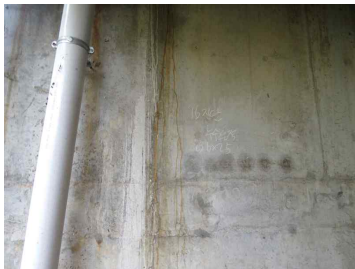
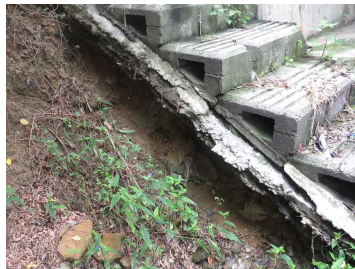
| 주<br>요<br>손<br>상 | <p>&lt;교대 표면오염&gt;</p> | <p>&lt;교대 A2 점검계단 토사유실(여주방향)&gt;</p> |
| 원인 | <ul style="list-style-type: none"> <li>◦ 신축이음부 누수로 인한 콘크리트 표면오염</li> <li>◦ 점검계단 토사유실</li> </ul> | |

| 중<br>점<br>점<br>검<br>사<br>항 | <ul style="list-style-type: none"> <li>◦ 교대 표면오염 <ul style="list-style-type: none"> <li>- 노면수 유입으로 인한 표면오염 및 체수 등의 콘크리트 열화 진전여부</li> <li>- 신축이음 씰링 보수 후 누수 유입 확인여부</li> </ul> </li> <li>◦ 교대 A2 점검계단 토사유실 - 여주방향 <ul style="list-style-type: none"> <li>- 우기시 손상범위 확대여부</li> </ul> </li> </ul> | |

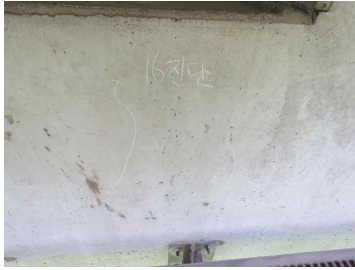
| 주요<br>손상 | <p>&lt;교각 기둥부 균열&gt;</p> |
| 원인 | <ul style="list-style-type: none"> <li>◦ 시공초기 건조수축 및 콘크리트 내·외부 온도차에 의한 균열</li> </ul> |

| 중점<br>점검<br>사항 | <ul style="list-style-type: none"> <li>◦ 교각 기둥부 균열</li> <li>- 균열의 진전여부</li> </ul> |
