중부내륙선 김천JCT교(내서) 등 11개교  
정밀안전진단 용역

## 제 3장 현장조사 및 시험

봉곡1교(내서, 여주)는 설계하중 DB-24(DL-24)의 고속국도 교량으로서 2001년에 준공되어 약 11년 정도의 공용기간이 경과한 상태이며, 위치상으로 경상북도 구미시 선산을 봉곡리(중부내륙선 125.0km 지점)에 있는 방향별 편도2차로 교량이다.

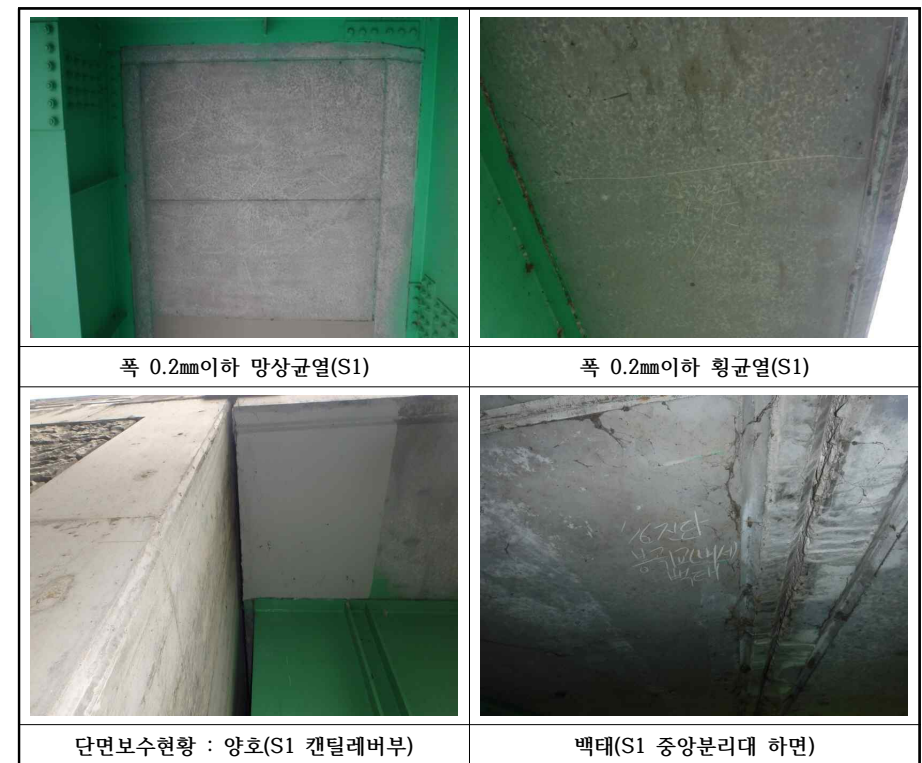
【사진 3.3】바닥판 손상현황(내서)

- 바닥판 하면에 대한 외관조사 결과, 과업기간 중 망상균열에 대한 보수가 전반적으로 실시된 상태이며, 공용중 구조적으로 발생한 손상은 없는 상태이다. 주요손상으로는 폭 0.2mm이하의 균열이 좌.우측 캔틸레버에서 전경간에 걸쳐 조사되었다.
- 그 외 중분대 하면에서 부분적으로 백태가 조사되었으며, S3경간 우측 캔틸레버부 하면에 재료분리가 국부적으로 조사되었다.
- 바닥판 하면(S2)에 설치된 Deck Plate는 부식, 파손, 누수 및 백태 등의 손상이 없는 양호한 상태로 조사되었다.

- 캔틸레버에 조사된 횡균열은 대부분 미세균열(폭 0.2mm이하)로 균열의 형상, 방향성, 발생 위치, 발생시기, 내측바닥판 망상균열 발생 이력 등을 고려해 볼 때 콘크리트 재료적 특성인 시공초기 건조수축이 금회 상세 점검에 의해 조사된 것으로 판단되며, 균열폭이 현재 경미하여 보수는 필요하지 않은 것으로 판단된다.
- 중분대 하면 백태는 향후 미세균열 및 공극내 우수침투로 인해 철근부식 팽창에 의한 박락이 우려되므로, 중분대 유간부의 실런트 충진이 필요할 것으로 판단된다.
- 바닥판 하면(S2)에 설치된 Deck Plate는 손상이 없는 양호한 상태이며, 지속관찰을 통한 이음부 누수 및 백태발생 등에 유의해야한다. 또한, 향후 유지관리를 위해 바닥판 상태를 점검할 수 있는 배수홀 등의 설치 검토가 필요한 것으로 사료된다.
- S3경간 우측 캔틸레버부에 발생한 재료분리는 다짐불량에 의한 것으로 손상 정도가 경미하여 현 상태에서 보수는 필요하지 않은 것으로 판단된다.

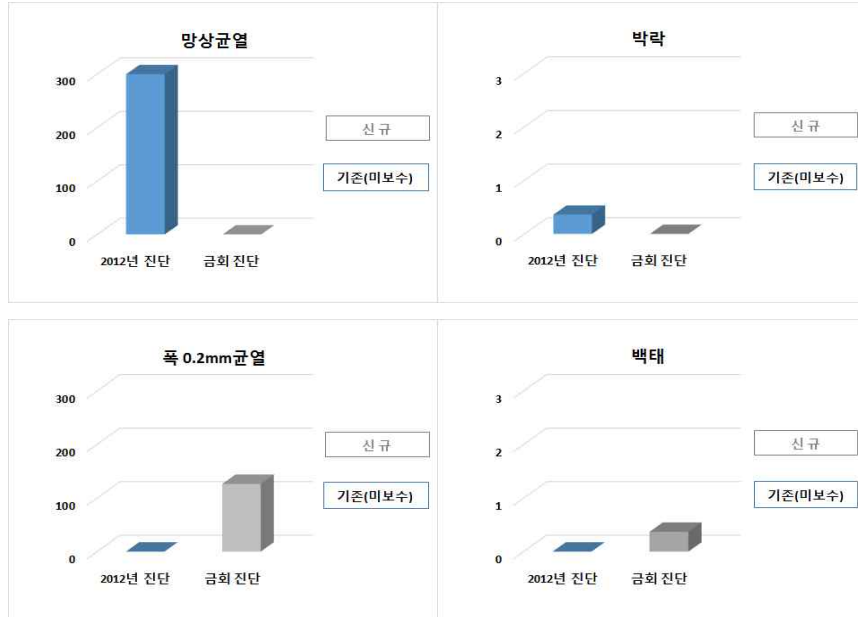
【그림 3.1】바닥판하면 기 진단결과 비교(내서)

- 바닥판하면에서 조사된 균열(0.2mm이하), 백태에 대하여 2012년 진단 결과를 토대로 손상 진단 여부를 검토한 결과, 기 진단 이후에 바닥판단부의 박락과 망상균열에 대해서 전구간 보수가 이루어진 것으로 조사되었으며, 균열(0.2mm이하)과 백태는 금회 전개소 신규로 조사되었는데, 균열의 경우 대부분 폭이 미세한 캔틸레버 균열로 형태나 발생 시기, 내측 바닥판의 망상균열 발생 이력 등을 종합적으로 분석해 볼 때 신규 발생된 손상이 아닌 금회 상세점검에 의해 조사된 것으로 판단된다.
- 백태는 중분대 하면에서 금회 전 개소 신규로 조사되었으며, 상면 우수유입이 주원인으로 분석된다.

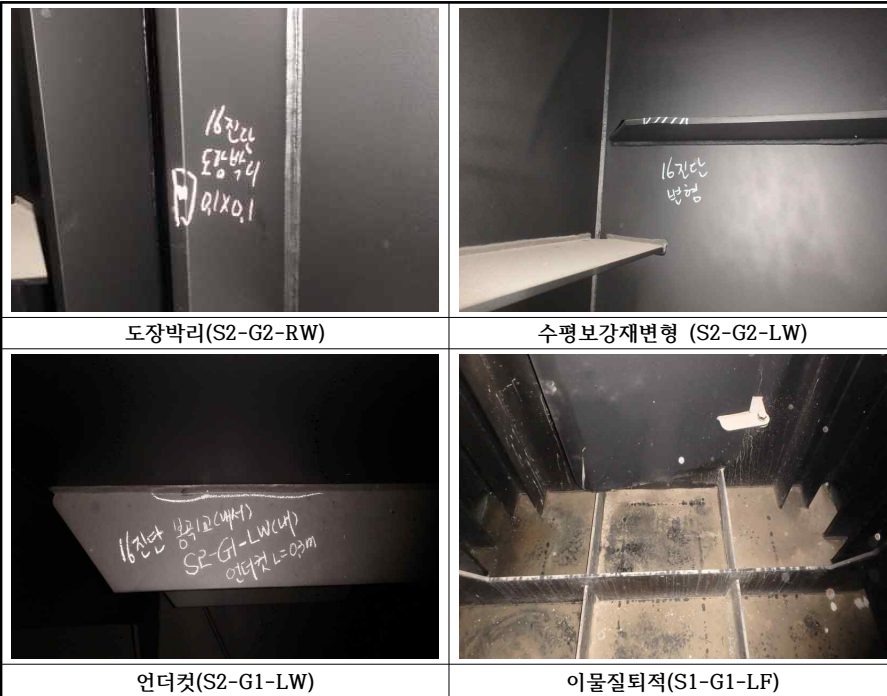
【사진 3.5】 강박스 거더 내부 손상현황(내서)

- 강박스 거더 내부에 대한 외관조사 결과, 전 구간에 걸쳐 손상 및 결함이 거의 발생하지 않은 양호한 상태이며, 국부적으로 조사된 손상으로 Pit, 언더컷 등의 용접결함과 도장박리, 수평보강재 변형, 이물질 퇴적 등의 손상이 일부 조사되었다.

- 도장박리는 시공미흡과 도장열화에 의한 손상으로 재도장이 필요한 상태이고, 수평보강재 변형은 가설 당시 제작오차에 의한 것으로 추정되며, 인접해 있는 부재들에서 2차 손상이 발생하지 않은 상태이므로 현상유지가 타당할 것으로 판단된다.
- 용접결함인 언더컷과 Pit는 시공미흡에 의한 손상으로 용접불량 부위를 가우징으로 완전히 제거한 후 다시 용접을 실시하는 것이 원칙이나, 본 교량은 현재 공용 중인 교량으로 용접보수 시 주변 건전부위에 추가 손상이 발생할 가능성이 높고, 결함범위가 작아 용접 결함의 정도가 구조물의 안전성에 미치는 영향은 경미한 것으로 판단된다. 따라서, 현 상태에서 용접보수보다는 현상유지가 타당할 것으로 판단된다.
- 이물질 퇴적은 S1과 S3경간 출입구 주변 하부플랜지에서 조사되었으며, 퇴적량은 많지 않은 상태이나, 방치시 부식환경을 조성하여 도장열화 및 강재 부식을 촉진시킬 수 있으므로 청소를 실시하는 것이 적절할 것으로 사료된다.

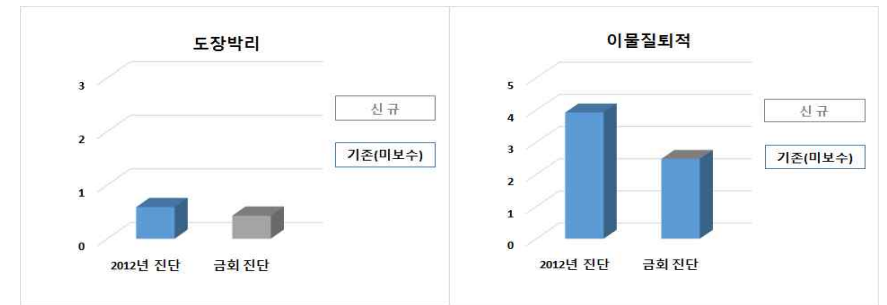
【그림 3.2】 강박스 거더 내부 기 진단결과 비교(내서)

- 거더내부 도장박리, 이물질퇴적에 대하여 기 진단 결과를 토대로 손상 진전여부를 검토한 결과, 강박스 내부 청소를 제외하고 기 진단 이후 별도의 보수는 실시되지 않은 것으로 확인되었으며, 금회 진단 시 추가로 도장박리가 조사되었다.

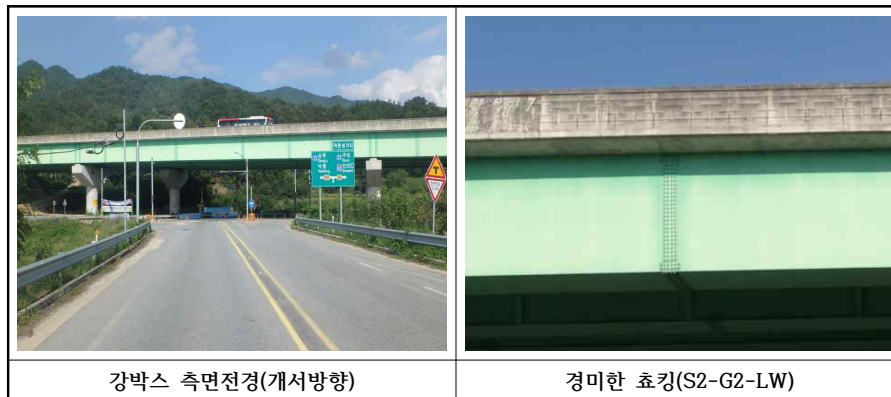
【사진 3.6】 강박스 거더 외부 손상현황

- 강박스 거더 외부에 대한 외관조사 결과, 용접부의 용접상태, 고장력볼트의 연결상태 등 전반적으로 손상이 발생하지 않은 양호한 상태를 유지하고 있으며, G2좌측 복부에 전 경간에 걸쳐 경미한 효킹이 발생된 상태이다.

- G2 좌측 복부 전 경간에 걸쳐 발생한 효킹은 태양광의 광화학 반응에 의한 것으로 손상 정도가 심하지 않아 현재 보수보다는 현상유지 후 지속적인 주의관찰을 실시하는 것이 바람직할 것으로 판단된다.

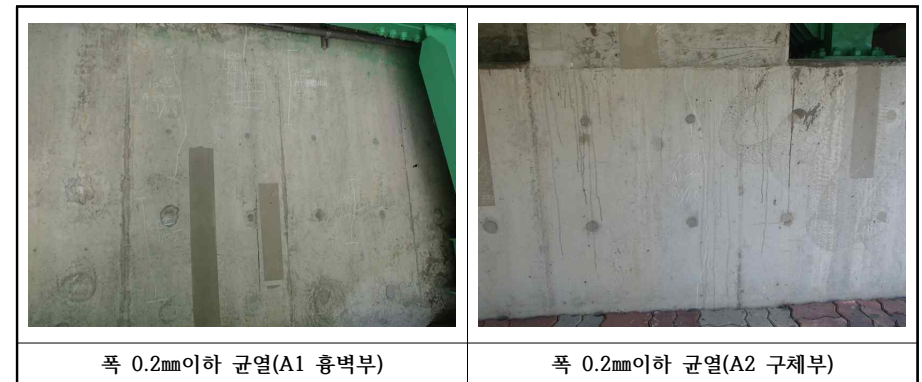
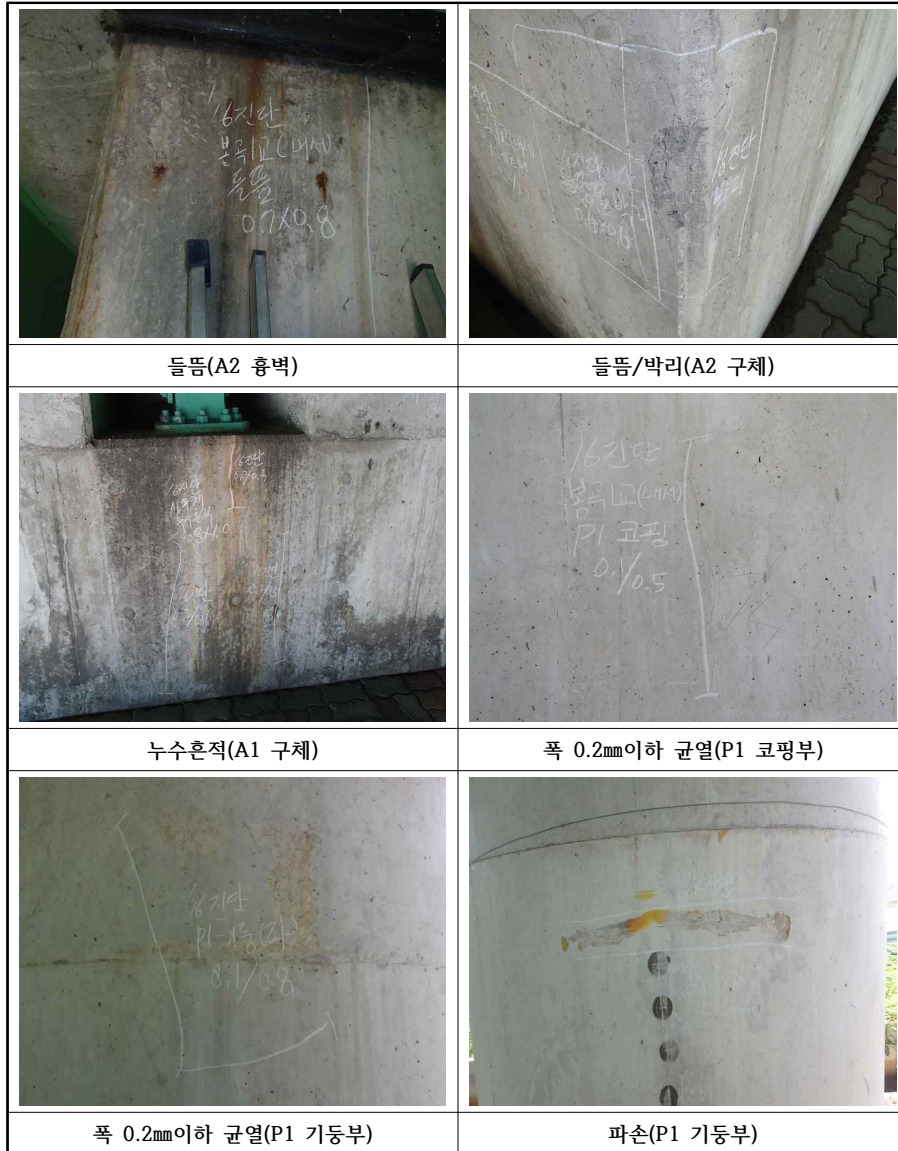
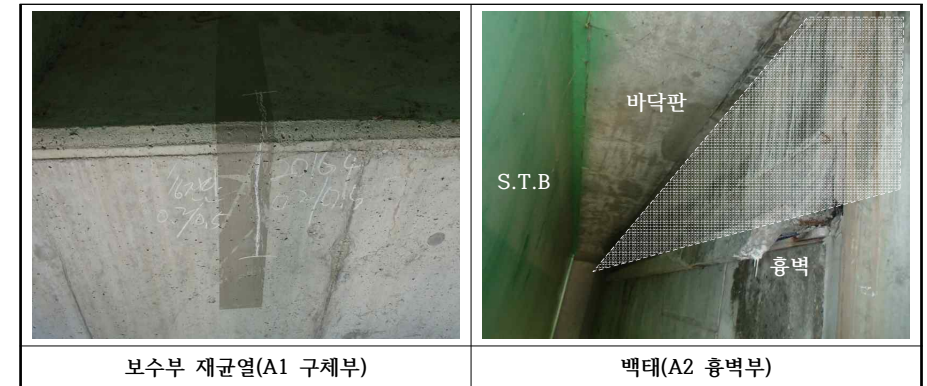
【사진 3.9】 교대 및 교각 손상현황(내서)

- 하부구조의 외관조사 결과, 대표손상으로 균열(0.1mm~0.2mm이하), 망상균열 등이 조사되었으며, 그 외 잡철물노출, 실런트파손, 들뜸 등의 손상이 조사되었다.
- 교대(A1, A2)에 발생한 균열은 미세균열(폭 0.2mm이하)로 수직균열 형태를 띄고 있으며, 흙벽 및 구체부에 국부적으로 분포하고 있는 것으로 조사되었다.
- A2 구체부와 흙벽에서 들뜸 및 박락이 2개소 조사되었으며, A2와 P1에서 발생한 파손은 모서리부에서 외부충격에 의해 발생된 것으로 추정된다.
- 그 외 A1 구체에서 누수흔적이 발생되었으며, A2 구체 상면에서 신축이음누수에 의한 체수가 조사되었다.

- A1과 A2의 구체 및 흙벽부에 발생한 균열은 미세균열(폭 0.2mm이하)로 균열의 형상, 방향성, 발생 위치 등을 고려해 볼 때, 콘크리트 재료적 특성인 시공초기 건조수축에 의해 발생한 것으로 판단되며, 손상 정도가 경미하여 현 상태에서의 보수보다는 지속적인 주의관찰을 실시하는 것이 적절할 것으로 사료된다.
- P1의 기둥부에 발생한 균열과 망상균열은 대부분 미세균열(폭 0.2mm이하)로 깊이가 얇은 표면균열 형태이며, 방향성이 없는 점을 고려 할 때 시공초기 매스콘크리트 양생과정에서 발생한 수화열, 초기 건조수축 등에 의해 발생한 상태이며, 손상 정도가 경미하여 현 상태에서의 보수는 불필요한 것으로 판단된다.
- A2 구체부와 흙벽에서 조사된 들뜸 및 박락(2개소)은 신축이음누수에 의해 발생한 2차손상이며, A2와 P1에서 발생한 파손은 모서리부에서 외부충격에 의해 발생된 것으로 추정된다. 들뜸 및 박락은 신축이음누수로 인한 콘크리트 열화로 단면보수가 필요한 상태이며, P1 기둥부의 균열은 손상이 경미하므로 현상유지가 타당할 것으로 판단된다.
- 체수와 누수흔적은 신축이음 누수로 인해 발생된 것으로, 그로 인한 2차손상이 A2의 흙벽과 구체에 발생되고 있는상태로 신축이음차수방안과 연계하여 보수하는 것이 바람직할 것으로 판단된다.
- 본 교량은 교고가 약 10.0m 이내로 비교적 높은 상태임에도 교각 점검로(P1, P2)가 설치되어 있지 않아 접근이 불리한 상황이므로 향후 효율적인 유지관리를 위해 점검시설이 필요한 것으로 판단된다.

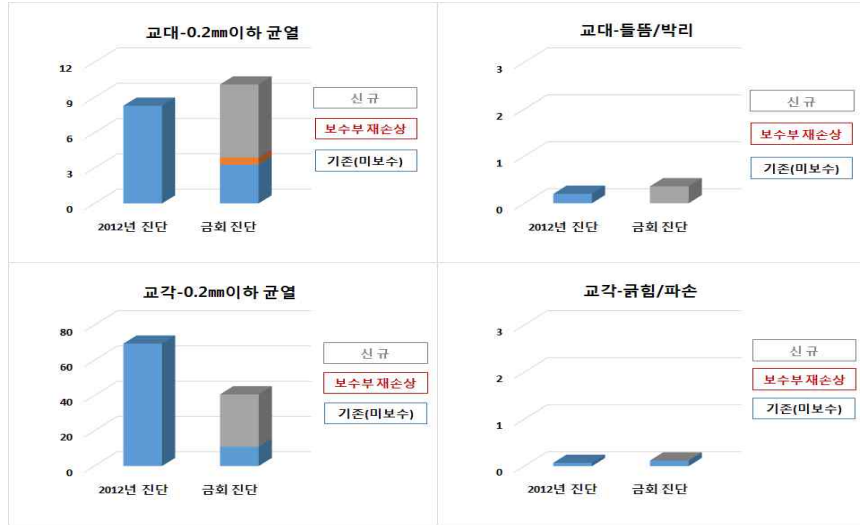
【그림 3.3】 교대 및 교각 기 진단결과 비교(내서)

- 하부구조에 조사된 주요 손상에 대하여 기 진단 결과를 토대로 손상 진전여부를 검토하였으며, 검토결과 기 진단 이후 균열에 대한 보수가 일부 실시되어 손상물량이 다소 감소한 상태이며, 금회 진단 시 일부 누락된 균열을 추가하였다.
- 교대에서 조사된 잡철물노출(와이어메쉬)는 기 진단 이후 대부분 보수가 완료되었으나, 공용년수 증가와 우수유입으로 인해 금회 신규로 손상이 추가된 상태이다.
- 교각의 코핑부에서 추가된 망상균열은 균열의 형상과 발생 위치로 볼 때, 손상이 추가로 발생되었기 보다는 기 진단시 조사누락으로 인한 것으로 판단된다.

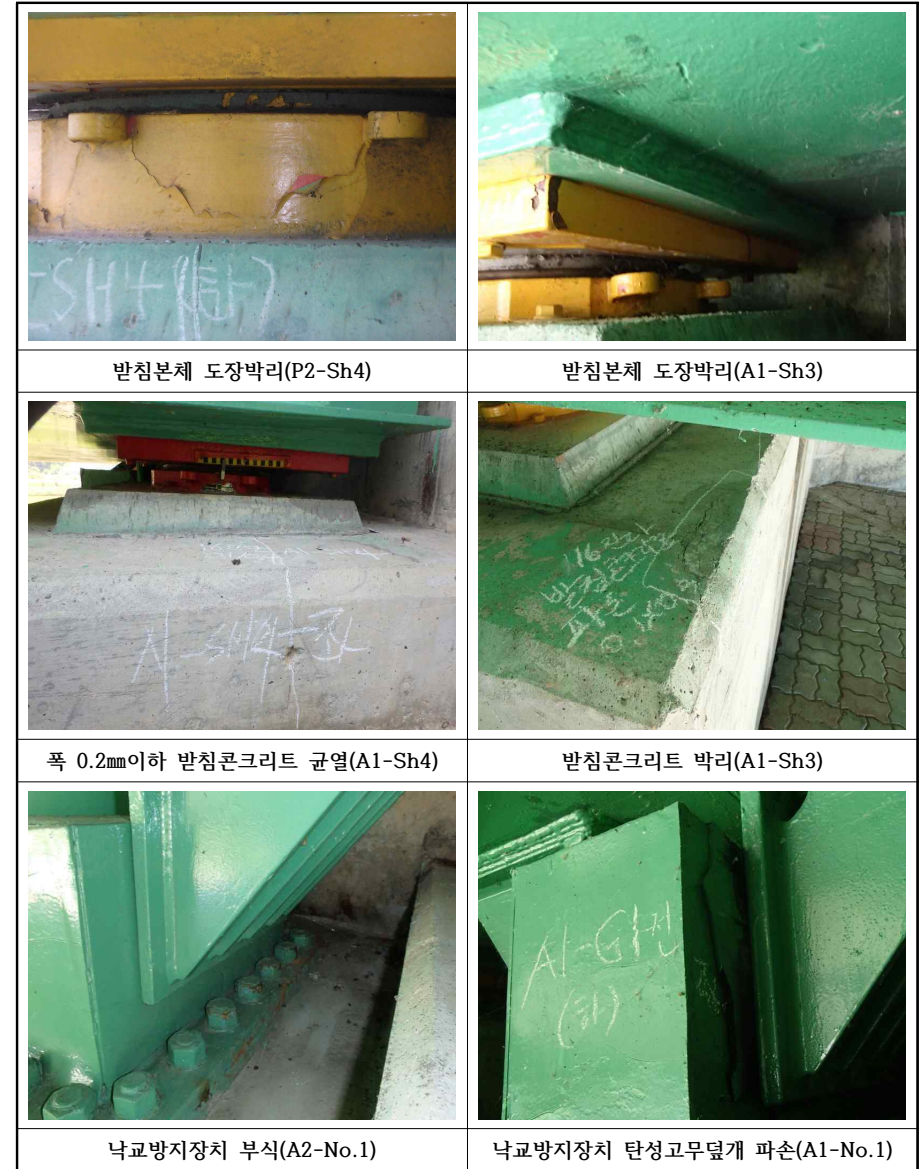
【사진 3.11】교량받침 손상현황(내서)

- 교량 받침장치는 상부구조에서 발생한 하중을 하부구조로 전달하고 상부구조의 신축 및 회전에 능동적으로 대응하는 부재이며, 본 조사에서는 과반력 및 부반력 발생 여부, 온도변화 및 활하중에 의한 신축거동 여부 뿐만 아니라 강재 부식, 콘크리트 손상 여부 등 내구성, 기능성, 사용성 등에 대한 현장조사를 시행하였으며 그 결과는 다음 【표 3.10】과 같다.
- 교량받침에 대한 외관상태는 전반적으로 양호한 상태이며, 포트받침의 가동상태도 적절한 것으로 조사되었다. 공용 중 발생한 국부적인 손상으로 받침본체 도장박리, 폭 0.2mm이하 무수축물달 및 받침콘크리트 균열, 받침콘크리트 박리, 낙교방지장치 도장박리(부식) 및 탄성고무 파손 등의 손상이 경미하게 조사되었다.

- 받침본체부식(P2-Sh4, A1-Sh3) 등의 손상은 시공미흡과 도장열화, 신축이음부의 누수 등에 의한 손상으로 재도장이 필요하다.
- 무수축물탈 및 받침콘크리트 균열(폭 0.2mm이하)은 시공초기 건조수축에 의해 발생한 것으로 판단되며, 현재 기 진단(2012년) 이후 일부 구간에 한해 보수가 실시된 상태이다.
- A1-Sh3에 발생한 받침콘크리트 박리는 신축이음누수로 인한 2차손상으로 분석되며, 내구성확보를 위해 단면보수를 실시하는 것이 바람직할 것으로 판단된다.
- 낙교방지장치 부식(A2-No.1)은 기 진단(2012년)이후 재도장이 실시되었으나, 금회 손상이 재발생된 상태이며, 손상재발생의 원인은 신축이음누수에 의한 것으로 판단된다.
- 받침장치에서 발생한 받침본체부식, 낙교방지장치 부식 재발생, 받침콘크리트 박리 등은 모두 신축이음누수에 의해 발생한 손상으로 향후 신축이음부의 누수 발생 여부에 대해 지속적인 점검 및 부식 진전 시 하부구조 상단의 유도배수홈 설치 등의 대책수립이 필요한 상태이다.

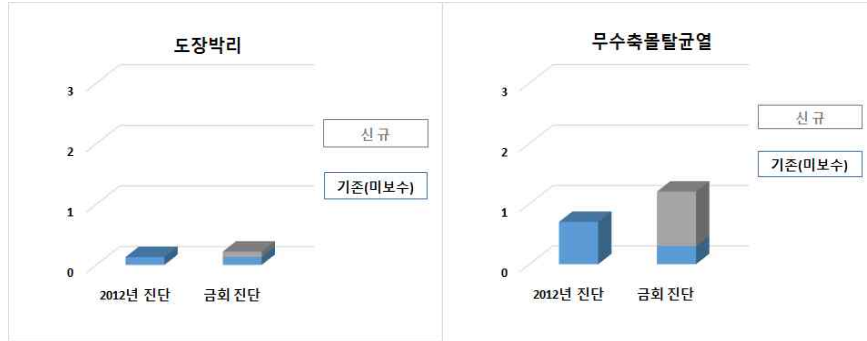
【그림 3.5】교량받침 기 진단결과 비교(내서)

- 받침장치에 조사된 받침본체 도장박리와, 받침무수축물탈 균열 대하여 기 진단 결과를 토대로 손상 진전여부를 검토하였으며, 검토결과 기존 손상은 일부 보수가 실시된 것으로 확인되었으며, 신규 손상이 일부 추가되었다.
- 신규로 조사된 손상은 대부분 폭 0.1mm이하 미세균열로 균열의 발생형태 및 균열폭등을 고려할 때 공용 중 활하중에 의한 손상진전이 아닌 시공초기 발생한 미세균열이 금회 조사된 것으로 판단된다.
- 받침도장박리는 기 진단 이후에 보수가 실시되지 않았으며, 공용년수 경과에 따라 신규물량이 증가된 상태이다.

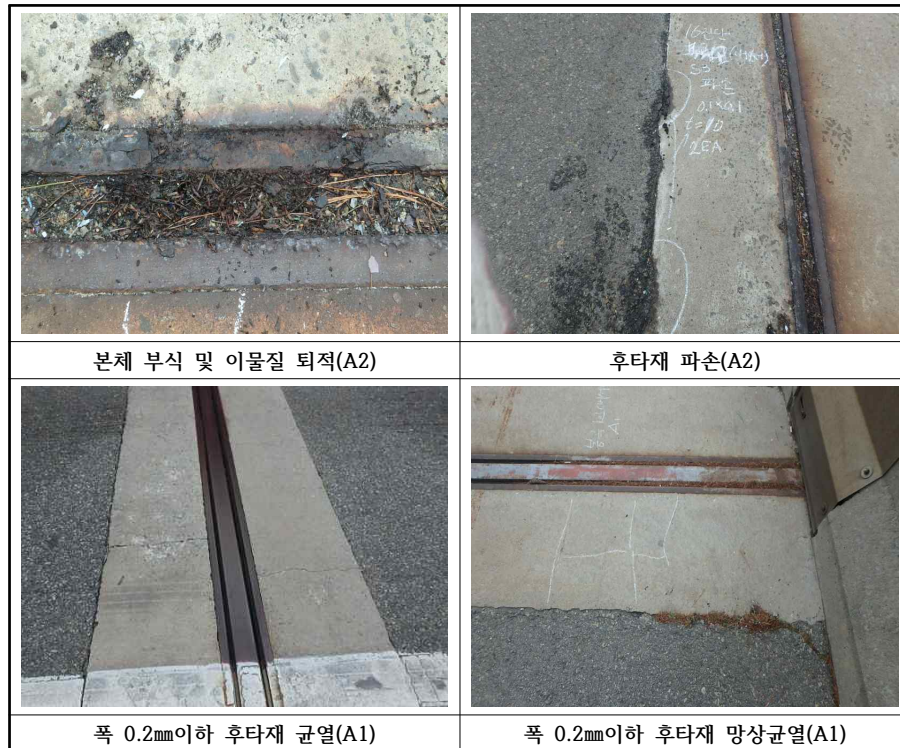
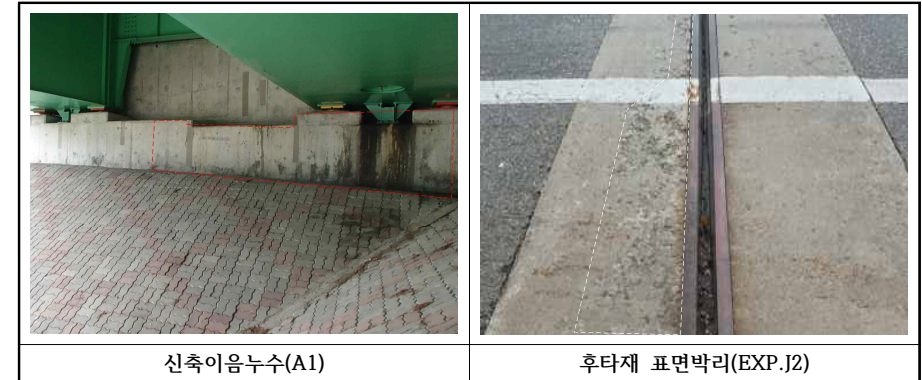
【사진 3.13】신축이음장치 손상현황(내서)

- 신축이음장치에 대한 외관조사 결과, 전반적인 신축거동은 원활하나, EXP.J1(A1)과 J2(A2)의 신축이음장치 양끝단(갓길 구간)에서 본체 부식 및 이물질 퇴적이 조사되었으며, EXP.J2(A2)의 후타재의 갓길부에서 파손이 발생되었다. 그 외에 EXP.J1(A1)과 J2(A2)의 전 폭에 걸쳐서 후타재 균열, 망상균열과 표면박리가 발생된 것으로 조사되었다.

- 본체 부식(EXP.J1, EXP.J2)은 경년열화에 의한 것으로 손상 발생 부위가 이물질 퇴적 및 체수가 발생하기 쉬운 신축이음장치 끝단(갓길 구간)에 위치하고 있으나, 현재 손상 정도가 심하지 않고 기능 발휘에도 문제가 없으므로 지속적인 주의관찰이 필요한 상태로 보수의 필요성은 없는 상태이다. 또한, 신축이음장치 끝단(갓길 구간)에서 조사된 이물질 퇴적은 원활한 기능 유지를 위해 정기적인 청소가 필요한 상태이다.
- 후타재 파손(EXP.J2)은 차량의 반복하중 및 충격, 공용기간 증가에 의한 것으로 손상 규모 및 정도가 경미하여 현 상태에서 보수는 필요하지 않은 것으로 판단된다.
- 폭 0.2mm이하 후타재 균열은 건조수축에 의한 것으로 추정되며, 후타재 표면박리(EXP.J1, EXP.J2)는 차량의 반복하중 및 공용기간 증가에 의해 발생한 것으로 판단된다. 후타재 표면박리는 후타재 전폭에 걸쳐 분포하고 있는 것으로 조사되었으며, 심한 구간은 골재 노출이 진행 중인 상태로 단면보수 등이 필요하나, 중차량의 통행이 많은 특수성을 고려해 당장의 보수보다는 향후 주기적인 점검을 통해 후타재의 손상진전시 신축이음의 교체를 고려하여야 한다.

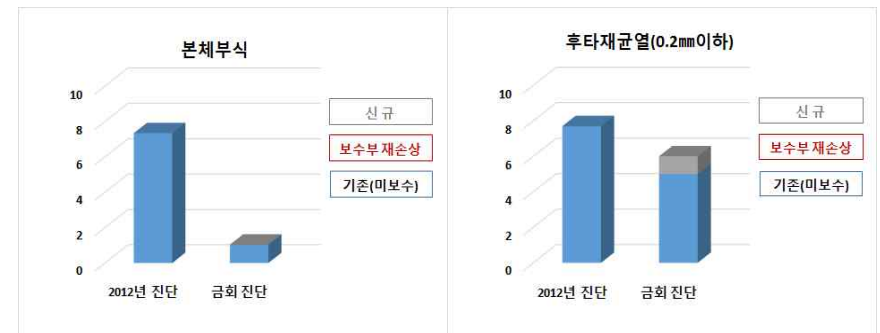
【그림 3.7】신축이음장치 기 진단결과 비교(내서)

- 신축이음장치에 조사된 본체부식과 후타재 균열에 대하여 기 진단 결과를 토대로 손상 진전여부를 검토하였으며, 검토결과 기존 손상은 보수가 이루어지지 않은 상태로 확인되었으며, 공용연수 증가에 따른 손상이 일부 추가되었다.

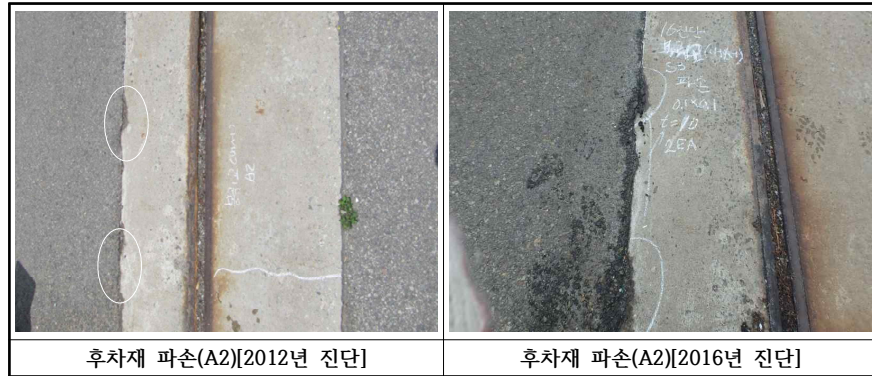
- EXP.J1, EXP.J2에서 발생한 신축이음누수는 금회 우기 시(2차조사) 추가조사에 의해 조사된 것으로, 전회차 진단보고서 검토 결과 손상물량에는 언급되지 않았으나, 하부구조(받침장치 및 낙교방지 부식, 교대구체 누수흔적 등)의 2차손상 등이 기 발생했던 점을 고려할 때 금회 신규로 발생한 것이 아닌 기 진단 이전부터 존재했던 것으로 판단된다. 신축이음장치 누수는 2차손상(받침장치 및 낙교방지 부식 재발생, 받침콘크리트 박리 등)을 초래하고 있는 상태로 신축이음 유도배수를 설치하고, 향후 본체부식과 후타재파손 등의 손상이 진전 될 시는 교체를 고려하는 것이 바람직할 것으로 사료된다.

【사진 3.15】신축이음장치 후타재 파손 진전 현황

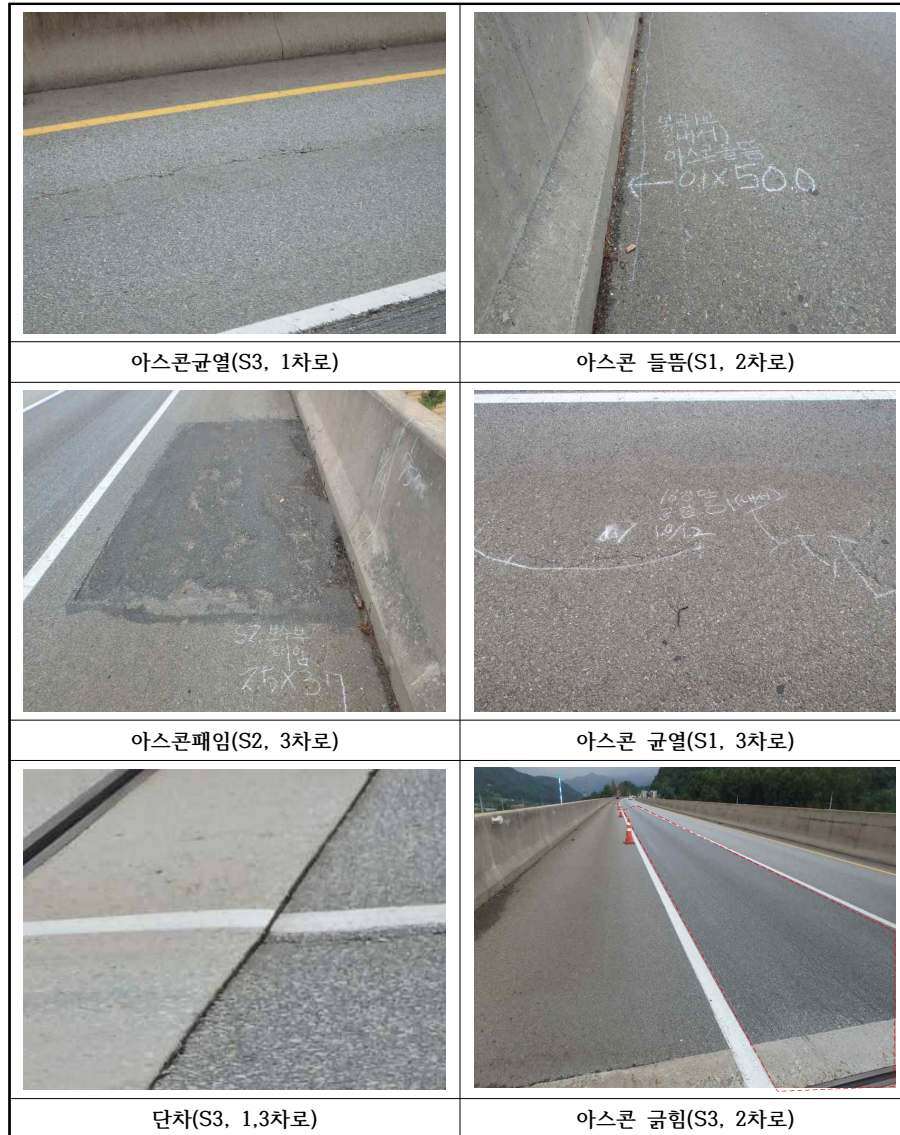
【사진 3.17】 교면포장 손상현황(내서)

- 아스콘 균열은 공용년수 증가에 따른 차량통행 반복으로 인한 원인이며, 손상규모는 경미한 수준으로 보수는 필요치 않으며 지속적인 점검을 통해 손상진전에 대한 관찰을 실시함이 바람직 할 것으로 판단된다.
- 단차(h=0.5~1.0cm)는 기 진단(2012년) 시부터 조사되었던 손상으로 A2 배면 접속부에서 발생하였으며, 이는 차량의 반복하중 및 아스콘 노후화에 의한 것으로 아스팔트 패칭보수가 필요한 상태이다.
- 아스콘 긁힘은 공용 중 인위적으로 발생한 손상으로서 손상 정도가 경미하여 차량의 주행에 영향을 미치지 않으므로 지속적인 주의관찰이 필요한 상태로서 보수의 필요성은 없는 상태이다.
- 아스콘 들뜸과 패임은 갓길 방호벽 접속부에서 전경간에 걸쳐 조사된 상태로, 점검망치 타격 결과, 들뜸 폭은 경미하나 방호벽을 따라 전연장에 걸쳐 발생된 것으로 확인되었다. 손상의 원인은 아스콘 포설시 재료부족, 다짐불량 등에 의한 것으로 판단되며, 바닥판 하면에 직접적인 손상을 초래하지는 않지만 장기 공용시 바닥판 상면으로 교면수가 유입될 가능성이 있으므로 장기적인 보수대책을 마련하여 보수하는 것이 바람직할 것으로 판단된다.

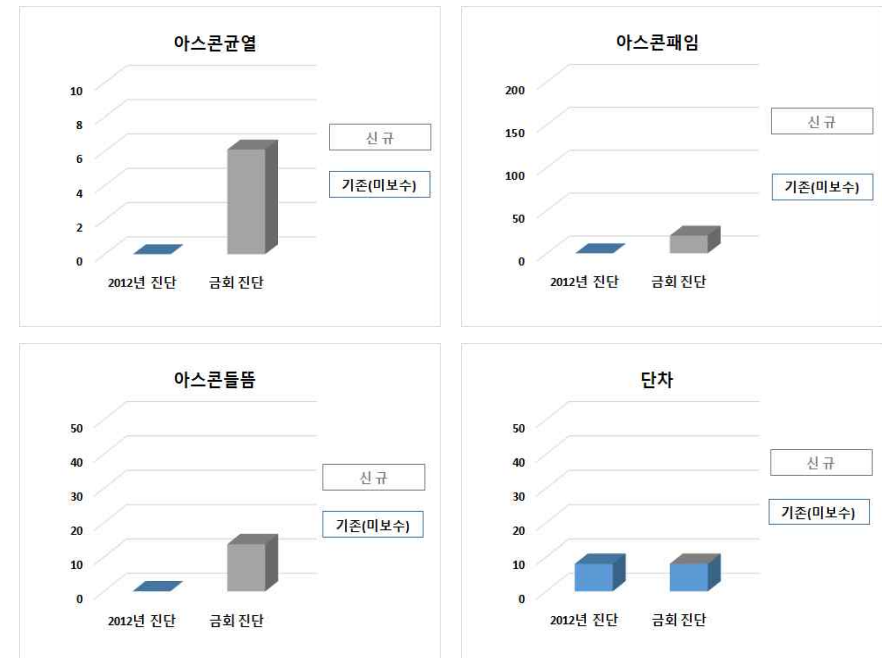
【그림 3.8】 교면포장 기 진단결과 비교(내서)

- 교면포장에서 조사된 아스콘균열, 아스콘패임, 아스콘들뜸, 단차 등에 대하여 기 진단 결과를 토대로 손상 진전여부를 검토하였으며, 검토결과 금회 공용년수 증가로 인해 신규 결함이 발생되었으며, 단차(h=0.5~1.0cm)는 기 진단 이후 손상물량의 변화는 없는 것으로 확인되었다.

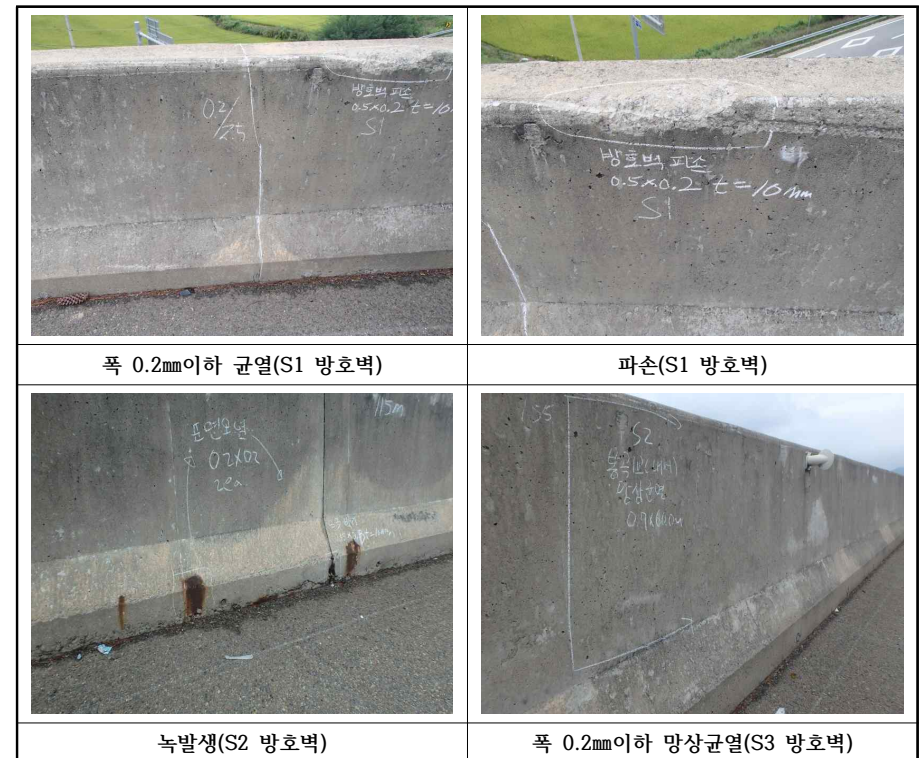
【사진 3.20】 난간 및 연석 손상현황(내서)

- 난간 및 연석에 대한 외관조사 결과, 전반적인 설치상태는 양호한 상태를 유지하고 있으며, 폭 0.2mm이하의 수직균열이 전 경간에 걸쳐 분포하고 있으며, 방호벽과 중분대(S2, S3)에서 폭 0.3mm이상 균열이 일부 조사되었다.

- 폭 0.2mm이하 균열은 지속적인 주의관찰을 실시하고, 폭 0.3mm이상 균열과 균열부 백태는 주입보수를 실시하는 것이 적절할 것으로 사료된다.
- 중분대의 보수부 재균열과 방호벽의 균열은 건조수축에 의한 것으로 추정되며, 균열부 백태는 균열부의 우수 유입에 의한 것으로 판단된다.
- 차량 충돌에 의한 방호벽 파손(S1)은 손상 정도가 경미하여 현 상태에서 보수는 필요하지 않은 것으로 판단된다.
- 방호벽 표면오염(녹)은 균열부로 우수 및 수분이 침투하여 녹이 발생한 것으로 보이며, 철근부식을 방지하기 위해 표면처리보수가 필요한 상태이다.

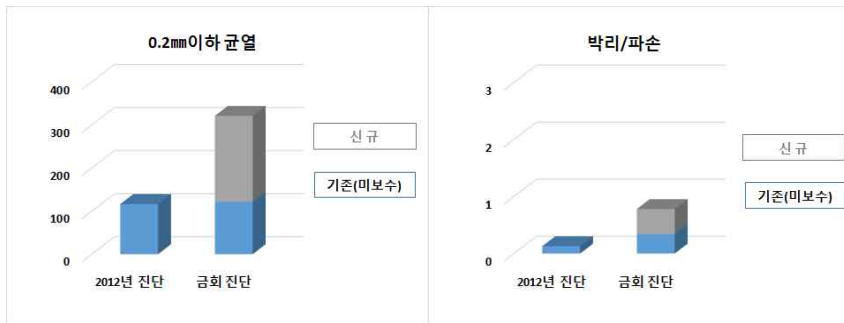
【그림 3.9】 방호벽 기 진단결과 비교(내서)

- 방호벽에서 조사된 균열과 박락 및 파손에 대하여 기 진단 결과를 토대로 손상 진전여부를 검토하였으며, 검토결과 공용년수 증가로 인해 손상물량이 다소 증가한 것으로 분석되었다.

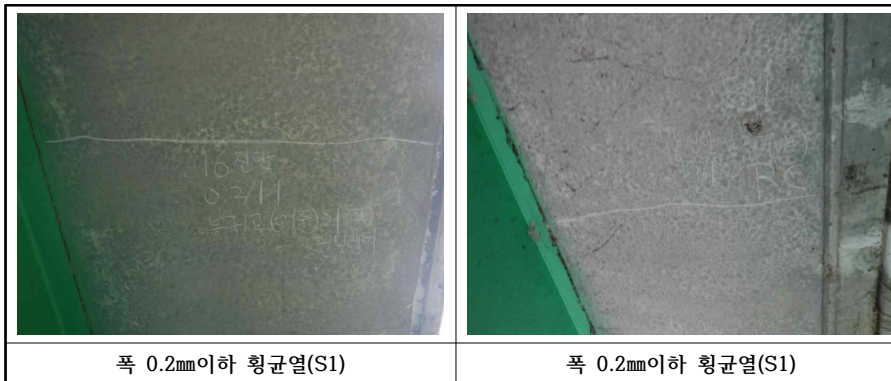
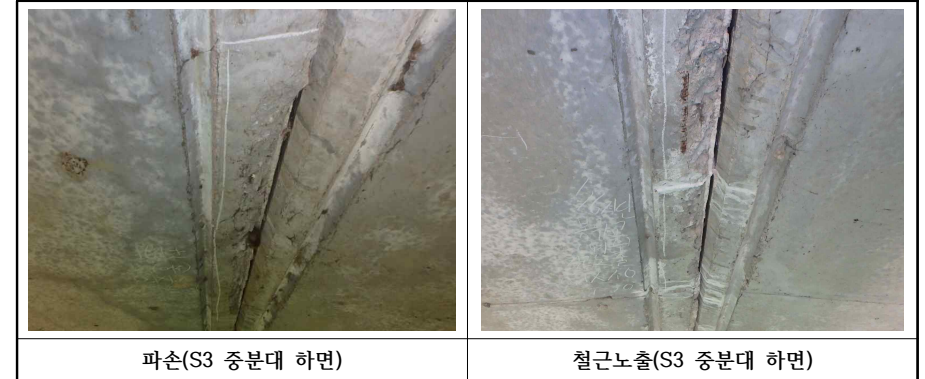
【사진 3.22】바닥판 손상현황(여주)

- 바닥판 하면에 대한 외관조사 결과, 구조적인 손상이 없는 전반적으로 양호한 상태이나 전반적인 망상균열이 전 구간에 분포되어 있으며, 그 외에 단부측의 철근부식 및 박락, 박락 및 철근노출 등이 조사되었다.
- 특히, S1과 S3경간의 좌.우 캔틸레버부를 제외한 경간 전 부위에 망상균열(Cw=0.1~0.2 mm)이 분포하고 있는 것으로 조사되었으며, S1경간 우측 캔틸레버부 단부의 철근부식 및 박락과 S3경간 우측 캔틸레버부 하면에 콘크리트 박락 및 철근노출이 국부적으로 조사되었다.
- 바닥판 하면(S2)에 설치된 Deck Plate는 부식, 파손, 누수 및 백태 등의 손상이 없는 양호한 상태로 조사되었다.

- 캔틸레버에 조사된 횡균열은 대부분 미세균열(폭 0.2mm이하)로 균열의 형상, 방향성, 발생 위치 등을 고려해 볼 때 콘크리트 재료적 특성인 시공초기 건조수축이 금회 상세 점검에 의해 조사된 것으로 판단된다.
- S3경간에서 조사된 망상균열은 과업기간중 실시된 바닥판하면 표면보수에서 누락된 손상으로 균열폭은 0.2mm이하의 미세균열이며, 균열의 형상은 일관성이 없는 형상을 띄고 있는 것으로 보아, 콘크리트 재료적 특성인 시공초기 양생과정 또는 시공 후 일정기간이 경과한 후에 발생한 건조수축에 의해 발생한 것으로 추정된다.

- 중분대 하면에서 발생된 철근노출은 피복부족에 의해 발생되었으며 내구성확보를 위해 단면보수(방청)를 실시하는 것이 바람직할 것으로 판단된다.
- 바닥판 하면(S2)에 설치된 Deck Plate는 손상이 없는 양호한 상태이며, 지속관찰을 통한 이음부 누수 및 백태발생 등에 유의해야한다. 또한, 향후 유지관리를 위해 바닥판 상태를 점검할 수 있는 배수홀 등의 설치 검토가 필요한 것으로 사료된다.

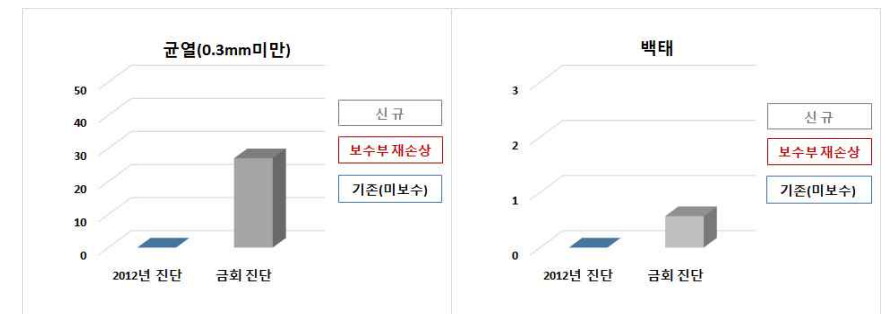
【그림 3.10】바닥판하면 기 진단결과 비교(여주)

- 바닥판하면에서 조사된 균열과 백태에 대하여 2012년 진단 결과를 토대로 손상 진전 여부를 검토한 결과, 기 진단 시보다 손상물량이 다소 증가한 것으로 나타났는데, 균열의 경우 형상과 패턴으로 보아 시공초기 건조수축에 의해 발생한 균열이 상세점검에 의해 다소 증가한 것으로 분석되며, 백태는 대부분 단부와 중앙분리대 하면에서 조사되었으며, 공용년 수 증가에 따라 신규로 발생한 결함으로 판단된다.

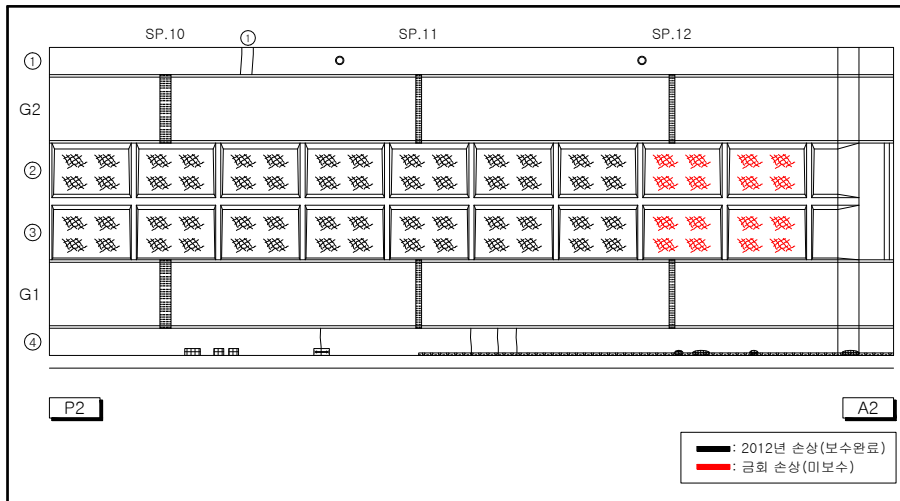
또한, 기 진단에서 조사된 균열의 폭과 길이의 변화가 없는 것으로 보아 진행성 균열이 아닌 것으로 판단되고, 내구성 저하에는 크게 영향이 없는 것으로 판단되며, 현 상태에서 지속적인 관찰을 통해 손상 진전 시 보수를 고려하는 것이 바람직 할 것으로 판단된다.

【그림 3.11】 바닥판(S3) 망상균열(Cw=0.2mm이하) 현황도(여주)

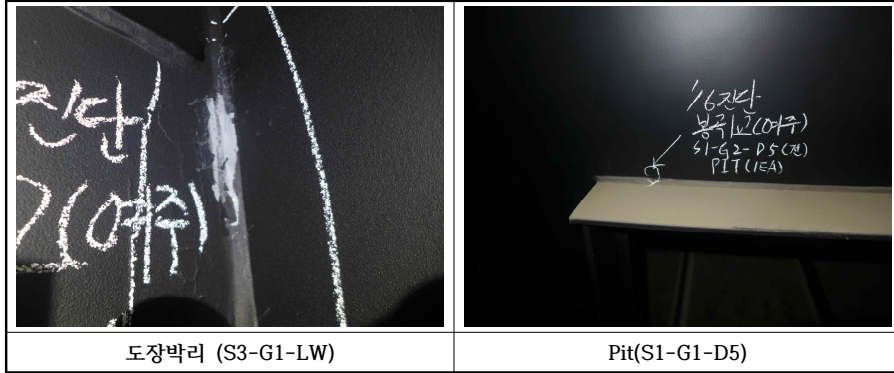
【사진 3.24】강박스 거더 내부 손상현황(여주)

- 강박스 거더 내부에 대한 외관조사 결과, 전 구간에 걸쳐 손상 및 결함이 거의 발생하지 않은 양호한 상태이며, 국부적으로 조사된 손상으로 도장박리와 Pit 등이 조사되었다.

- 도장박리는 S3-G1 복부에서 1개소 조사되었으며, 바탕면 처리 미흡 및 도장의 접착불량 등 도장작업 및 건조과정에서 발생된 결함으로, 상도에 국한된 손상으로 단기간 내에 부식을 초래하지는 않지만 장기적으로 재도장에 의한 보수가 필요하다.
- 용접결함인 Pit는 S3-G1-LW에서 1개소 조사되었으며, 시공미흡에 의한 손상으로 용접불량 부위를 가우징으로 완전히 제거한 후 다시 용접을 실시하는 것이 원칙이다. 그러나 현재 공용중인 교량이라는 점을 고려할 때 용접보수 시 용접열에 의해 주변 건전부위에 추가 손상을 유발하거나, 유해한 영향알 끼칠 수 있는 가능성이 높고, 또한 결함범위가 작아 용접결함의 정도가 구조물의 안전성에 미치는 영향은 경미한 것으로 판단된다. 따라서, 현재 상태에서 용접보수보다는 현상유지가 타당할 것으로 판단된다.

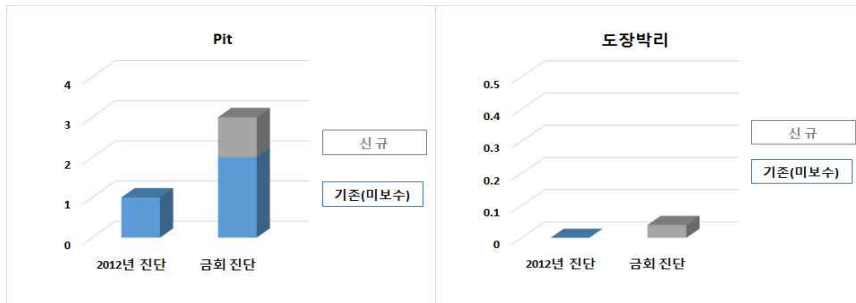
【그림 3.12】강박스 거더 내부 기 진단결과 비교(여주)

- 거더내부 Pit와 도장박리에 대하여 기 진단 결과를 토대로 손상 진전여부를 검토한 결과, 기 진단 이후 대부분의 손상이 보수된 것으로 확인되었으며, 금회 진단 시 추가로 부식 및 스플라이스 볼트 부식 등이 조사되었다.

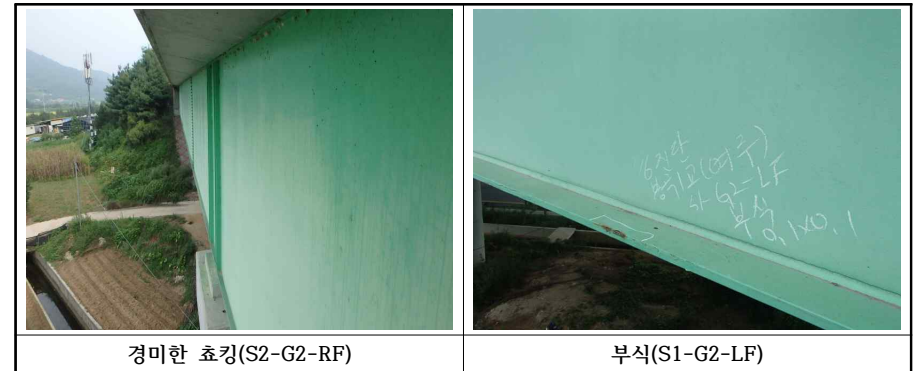
【사진 3.25】강박스 거더 외부 손상현황(여주)

- 강박스 거더 외부에 대한 외관조사 결과, 경미한 부식과 G2 외측에서 전 경간에 걸쳐 태양광의 광화학 반응에 의해 도막이 백색으로 변색되는 쇼킹이 발생한 상태이다.

- G2 좌측 복부에 전 경간에 걸쳐 발생한 효킹은 태양광의 광화학 반응에 의한 것으로 손상은 경미한 수준으로 현재 보수보다는 현상유지 후 지속적인 주의관찰을 실시하는 것이 바람직할 것으로 판단된다.
- 그 외 하부플랜지 측면에서 발생한 부식은 유지관리 시 도장균함과 공용년수 증가 등에 의해 발생한 것으로 추정되며 손상규모는 경미하나, 손상진전 방지 및 부재열화 방지를 위해 재도장이 필요한 상태이다.

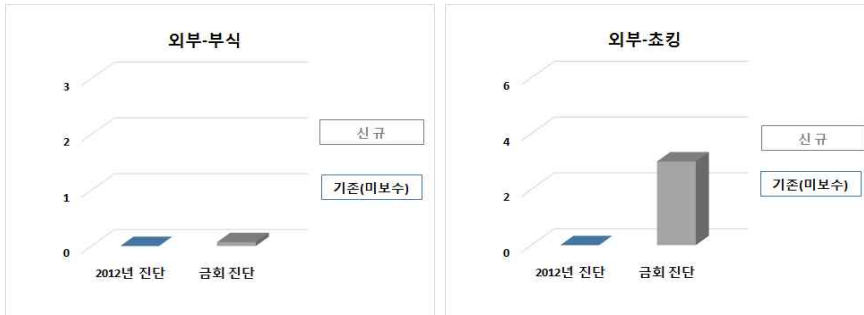
【그림 3.13】 Steel Box Girder 외부 기 진단결과 비교(여주)

- 거더외부 부식 및 효킹에 대하여 기 진단 결과를 토대로 손상 진전여부를 검토한 결과, 기 진단 이후 현재 부식 및 효킹의 손상이 다소 증가한 것으로 나타났다.

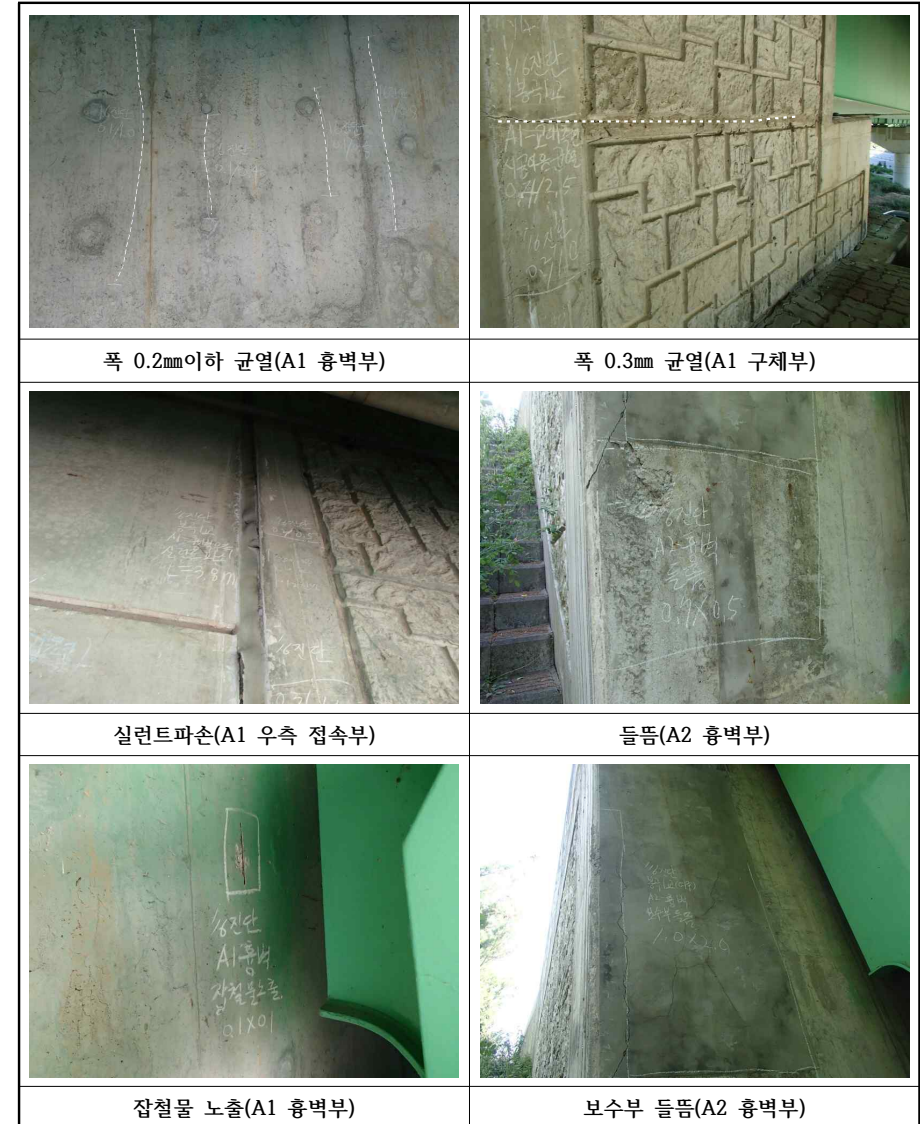
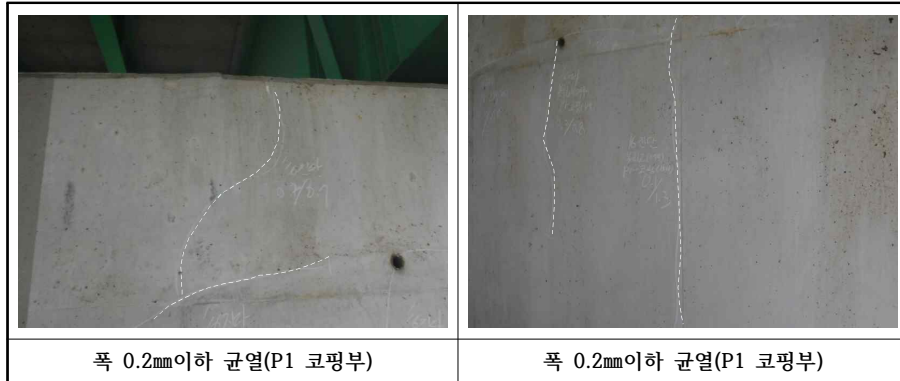
【사진 3.28】 교대 및 교각 손상현황(여주)

- 하부구조의 외관조사 결과, 대표손상으로 균열(0.1mm~0.3mm이하), 망상균열 등이 조사되었으며, 그 외 잡철물노출, 실런트파손, 들뜸 등의 손상이 조사되었다.
- 교대(A1, A2)에 발생한 균열은 대부분 미세균열(폭 0.2mm이하)로 수직균열 형태를 띄고 있으나 A1 구체 측면에서 폭 0.3mm이상 균열이 2개소 조사되었다. 또한, 교대의 흉벽 구간에는 와이어매쉬가 일부 노출된 상태이며, 교대 측면 접촉부에 경미한 실런트 파손, 경미한 백태 등이 조사된 상태이다.
- 교각의 주요 손상으로는 코핑부의 수직균열과 망상균열이며, 국부적으로 폭 0.3mm의 균열도 조사되었으며, 발생위치는 코핑 전면 및 배면, 상면에 걸쳐 발생한 것으로 조사되었다.

- A1과 A2의 구체 및 흉벽부에 발생한 균열은 미세균열(폭 0.2mm이하)로 수직균열 형태를 띄고 있으며, 균열의 형상, 방향성, 발생 위치 등을 고려해 볼 때, 콘크리트 재료적 특성인 시공초기 건조수축에 의해 발생한 것으로 판단되며, 손상 정도가 경미하여 현 상태에서의 보수보다는 지속적인 주의관찰을 실시하는 것이 적절할 것으로 사료된다.
- 또한, A1과 A2의 흉벽부에서 조사된 잡철물(와이어메쉬)노출은 기 진단 이후 대부분 보수완료되었으나, 공용년수 증가와 우수유입 등에 의한 신규로 발생되었으며, 콘크리트의 내구성에 영향을 미칠 우려가 있으므로 녹제거 후 단면보수를 실시해야 할 것으로 판단된다.
- P1과 P2의 코핑 및 기둥부에 발생한 균열과 망상균열은 대부분 미세균열(폭 0.2mm이하)로 깊이가 얇은 표면균열 형태이며, 방향성이 없는 점을 고려 할 때 시공초기 매스콘크리트 양생과정에서 발생한 수화열, 초기 건조수축 등에 의해 발생한 상태이며, 손상 정도가 경미하여 현 상태에서의 보수는 불필요한 것으로 판단된다.

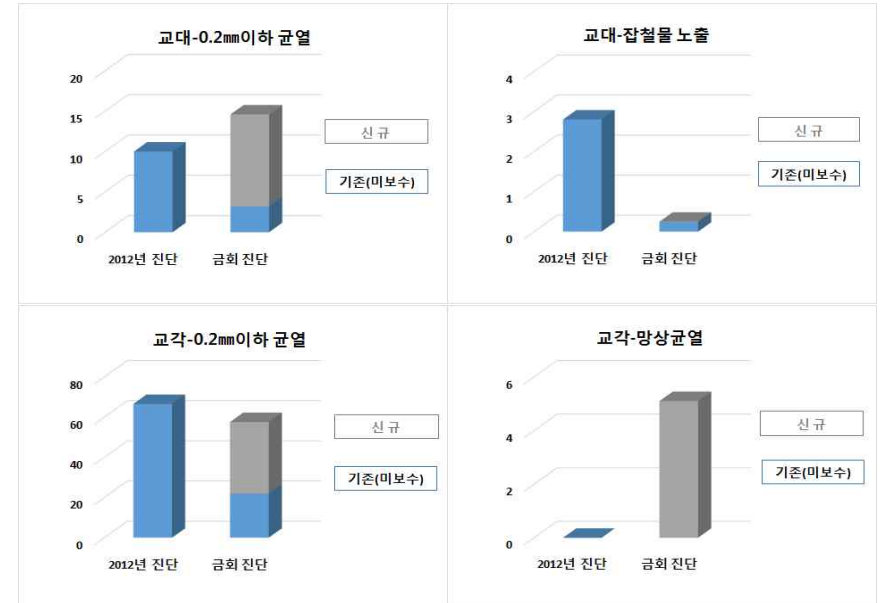
【그림 3.14】교대 및 교각 기 진단결과 비교(여주)

- 하부구조에 조사된 주요 손상에 대하여 기 진단 결과를 토대로 손상 진전여부를 검토하였으며, 검토결과 기 진단 이후 균열에 대한 보수가 일부 실시되어 손상물량이 다소 감소한 상태이며, 금회 진단 시 일부 누락된 균열을 추가하였다.
- 교대에서 조사된 잡철물노출(와이어메쉬)는 기 진단 이후 대부분 보수가 완료되었으나, 공용년수 증가와 우수유입으로 인해 금회 신규로 손상이 추가된 상태이다.
- 교각의 코핑부에서 추가된 망상균열은 균열의 형상과 발생 위치로 볼 때, 손상이 추가로 발생되었기 보다는 기 진단시 조사누락으로 인한 것으로 판단된다.
