중부내륙선 김천JCT교(내서) 등 11개교  
정밀안전진단 용역

## 제 4장 시설물의 상태평가

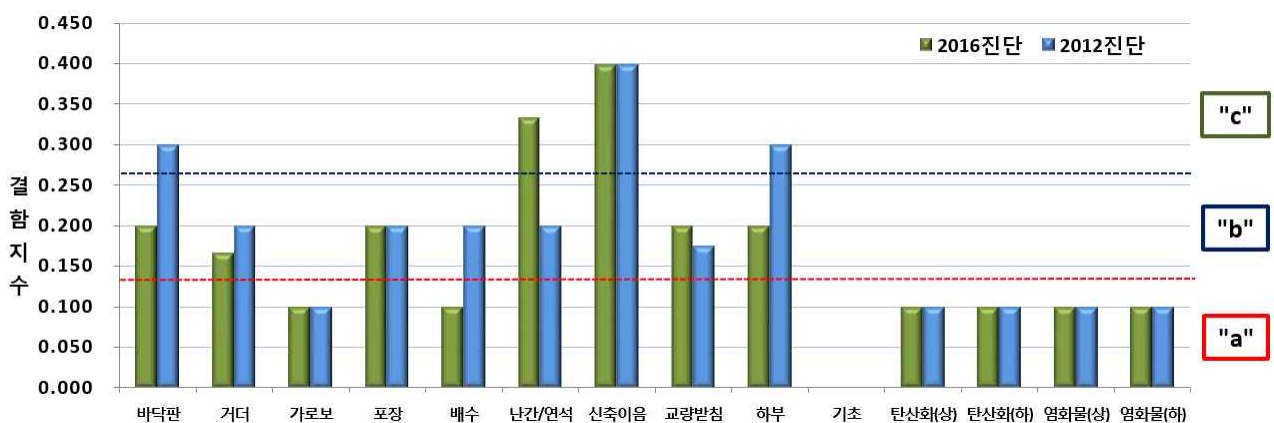
【그림 4.3】 기 진단 결과와의 부재별 상태평가 결과 비교(내서)

- 최종 상태평가 결과, 상태기준은 “B”로 평가되었으며, 2012년 정밀안전진단 이후 구조적 영향을 미칠만한 손상에 진전은 없는 것으로 조사되었다.
- 상·하부구조의 기 손상들은 국부적으로 보수가 되었으며, S1, S3 바닥판 하면 망상균열 손상이 전체적으로 보수가 되었으며, 보수상태가 양호한 것으로 조사되었다. 이로 인하여 환산결함도 점수가 0.242 ⇨ 0.199로 감소한 것으로 분석되었다.

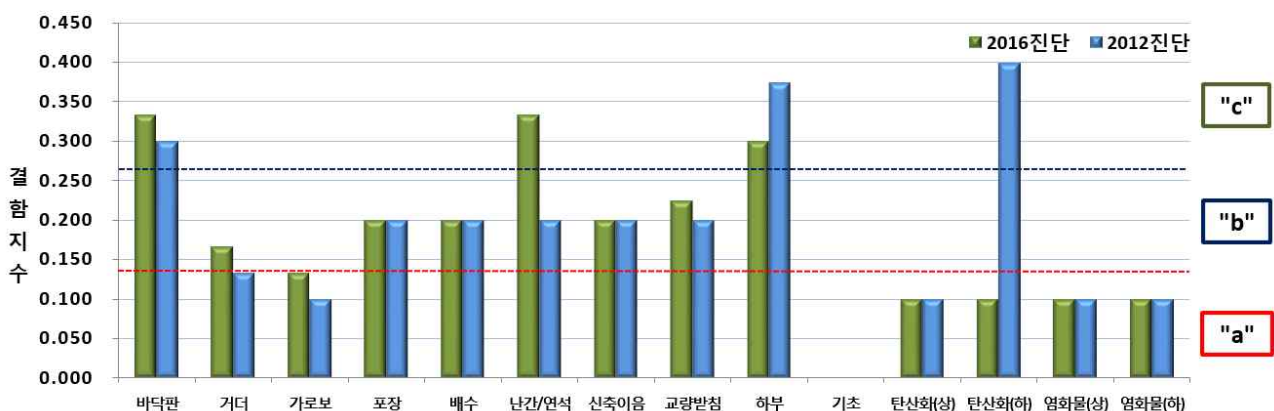
【그림 4.3】 기 진단 결과와의 부재별 상태평가 결과 비교(여주)

- 최종 상태평가 결과, 상태기준은 “B”로 평가되었으며, 2011년 정밀안전진단 이후 구조적 영향을 미칠만한 손상에 진전은 없는 것으로 조사되었다.
- 캔틸레버 하면에 기존손상인 철근부식이 조사되어 바닥판 S1, S3가 ‘c’로 평가되었지만, 상·하부구조의 기 손상들은 국부적으로 보수가 되었으며, 보수상태가 양호한 것으로 조사되었다. 이로 인하여 환산결함도 점수가 0.234 ⇨ 0.232로 감소한 것으로 분석되었다.
