중부내륙선 김천JCT교(내서) 등 11개교  
정밀안전진단 용역

## 제 7장

## 보수 · 보강 및 유지관리방안

경상북도 구미시 선산읍 봉곡리(중부내륙선 125.0km 지점)에 위치하고 있는 봉곡1교(내서, 여주)는 2001년에 준공되어 약 15여년의 공용기간을 가지고 있는 고속도로 교량이다.

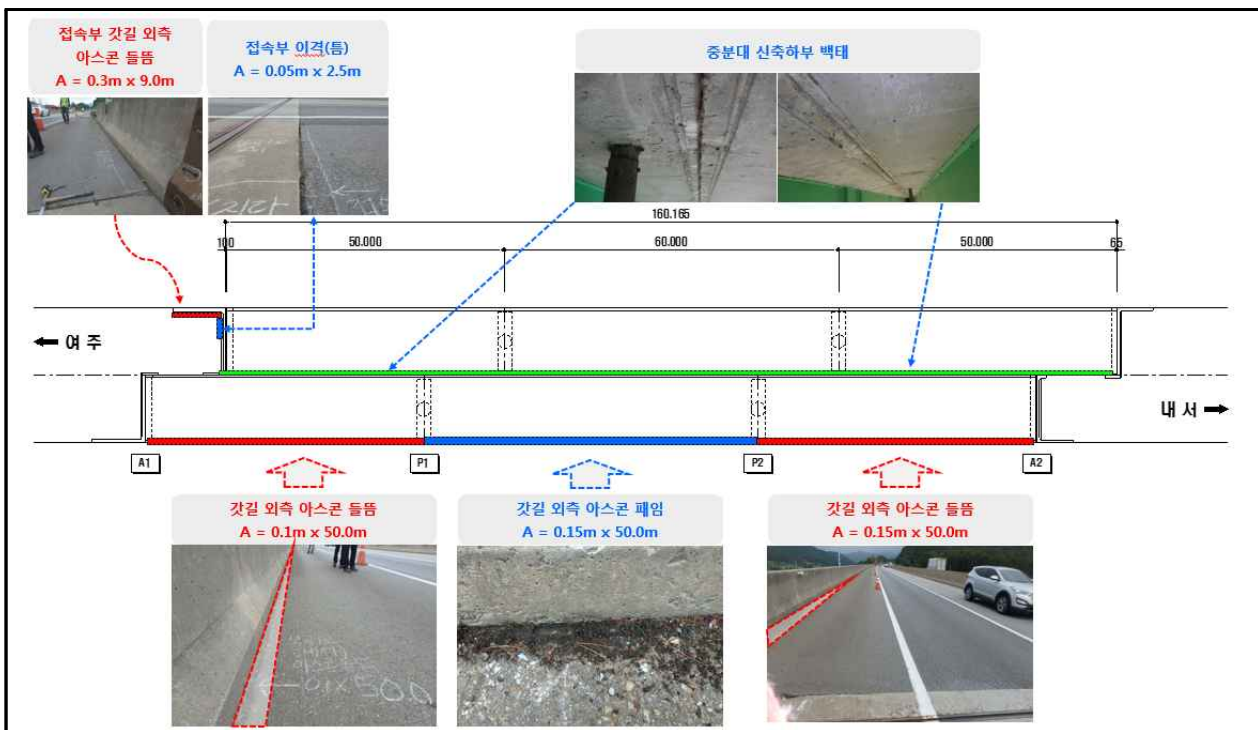
【그림 7.5】 중점유지관리 사항 모식도

#### 4) 중분대 하면 백태

- 발생 원인 : 종방향 신축이음부 백태 발생
- 대책 : 향후 누수 발생으로 인한 균열부 노면수 침투 방지를 위해 유도배수관 설치

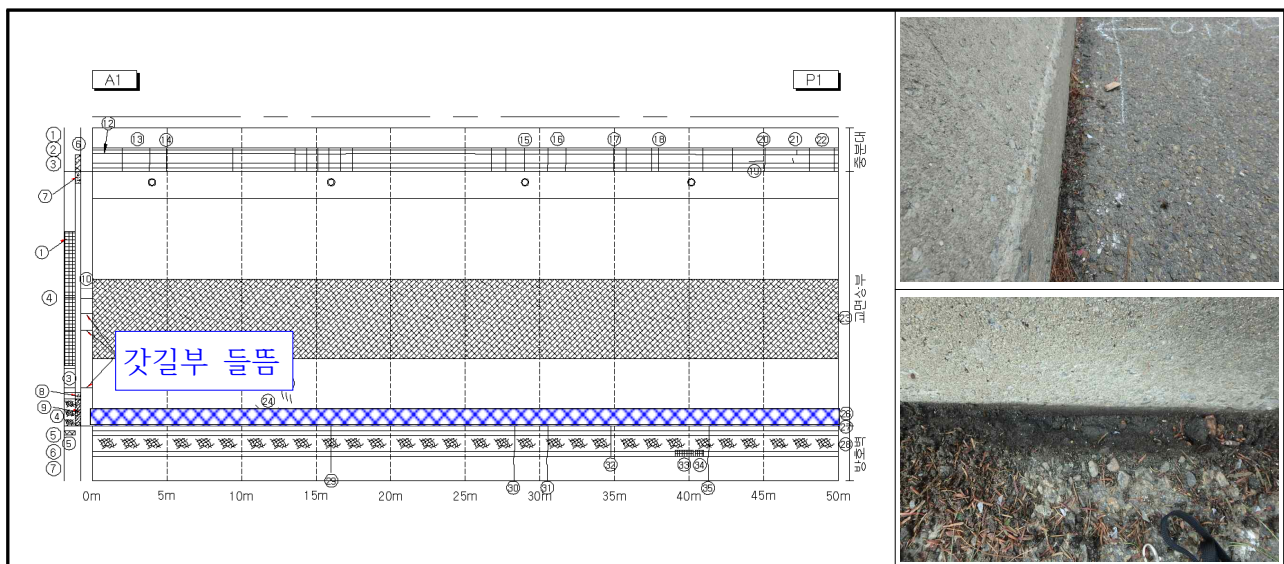
【그림 7.6】 갓길 포장부 들뜸 및 패임 개요도

아스콘 들뜸은 내서방향 갓길에서 전경간에 걸쳐 조사되었으며 이는 점검망치 타격에 의한 결과로 나타났다. 손상폭은 경미하나 연장이 교량 전연장에 걸쳐 발생되어 있다. 발생 원인은 아스콘 포설시 재료부족, 다짐불량 등에 의한 것으로 판단된다.

또한 여주방향 시점측 접속부도 동일한 들뜸이 조사되었다. 본 손상 부근의 신축이음 경계 부분 또한 동일한 원인에 의해서 이격이 발생되었다.

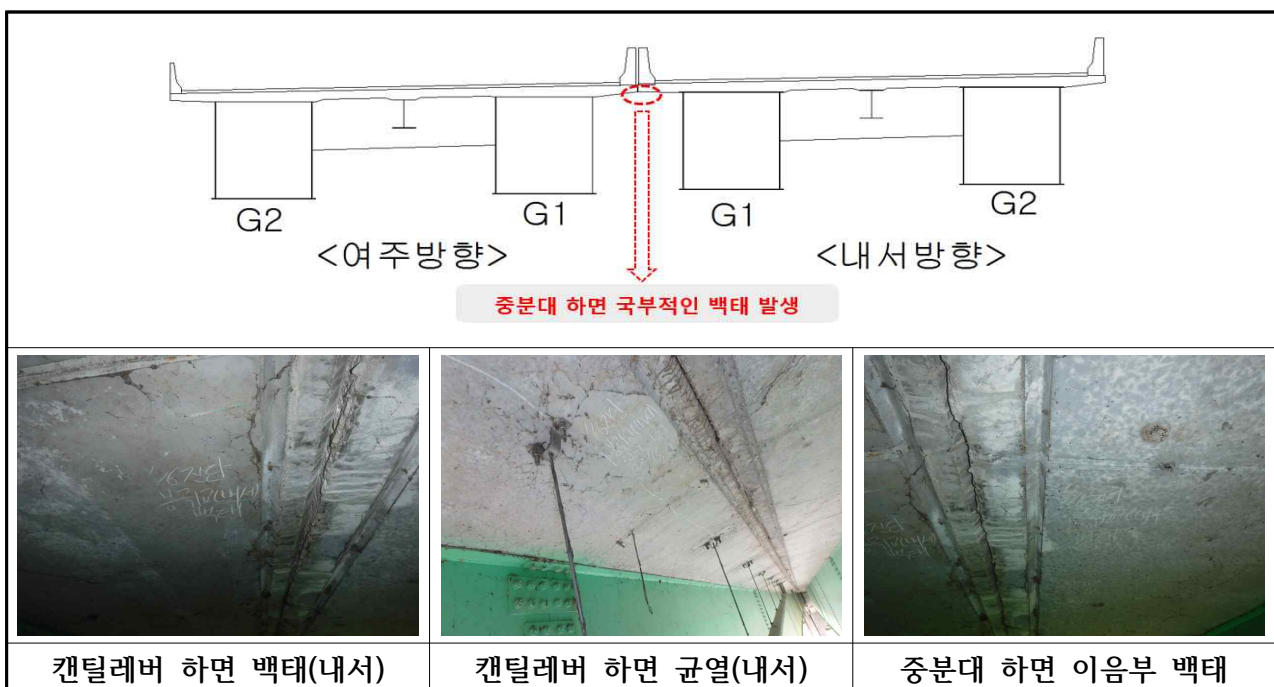
【그림 7.7】 중분대 하면 백태 현황

중분대 하면의 종방향 신축이음부 주변은 국부적인 백태가 캔틸레버 하면에 발생되어 있다. 본 손상은 현재 추가적인 손상발생은 없는 상태이나, 향후 미세균열 및 공극내 우수침투로 인해 철근부식 팽창에 의한 박락이 우려된다.

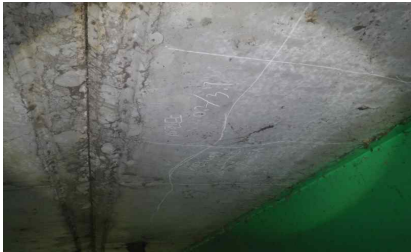
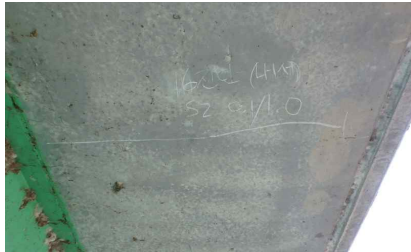
| 부재구분 | 중 점 점 검 내 용 | | |
|---|---|---|---|
| 바닥판 | ·캔틸레버 하면 종,횡방향 균열 진전여부 | | |
| | <br>< 캔틸레버 하면 횡균열 > | <br>< 캔틸레버 하면 횡균열 > | |

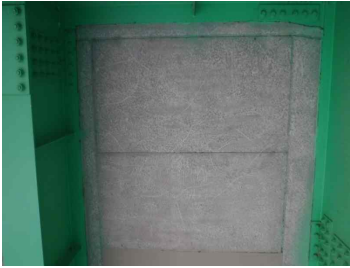
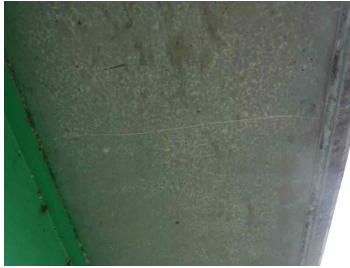
| 주<br>요<br>손<br>상 | <div style="display: flex; justify-content: space-around; align-items: center;"> <div style="text-align: center;"> <p>&lt;바닥판 망상균열&gt;</p> </div> <div style="text-align: center;"> <p>&lt;캐틸레버 하면 횡균열&gt;</p> </div> </div> | |
| 원<br>인 | <ul style="list-style-type: none"> <li>◦ 시공초기 건조수축에 의한 표면 미세균열(0.2mm이하)</li> <li>◦ 신축이음부에 노면수 유입에 의한 철근부식 및 박락 발생</li> </ul> | |

| 중<br>점<br>점<br>검<br>사<br>항 | <ul style="list-style-type: none"> <li>◦ 바닥판 망상균열(여주, S3-일부구간) <ul style="list-style-type: none"> <li>- 균열폭 진전, 누수 및 백태 발생 확인</li> </ul> </li> <li>◦ 횡균열(폭 0.2mm이하) <ul style="list-style-type: none"> <li>- 균열 진전여부 및 백태 진전 확인</li> </ul> </li> </ul> | |

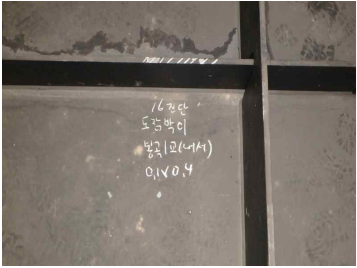
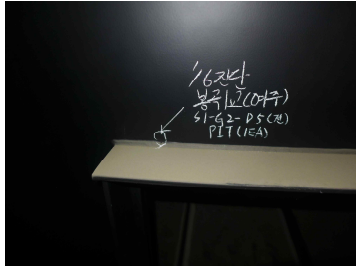
| 주<br>요<br>손<br>상 | <p>&lt;거더 내부 도장박리(내서방향)&gt;</p> <p>&lt;거더 내부 Pit(여주방향)&gt;</p> |
| 원<br>인 | <ul style="list-style-type: none"> <li>◦ 재료 열화, 시공미흡 및 공용중 대기에 의한 도장열화</li> </ul> |

| 중<br>점<br>점<br>검<br>사<br>항 | <ul style="list-style-type: none"> <li>◦ 거더내부 <ul style="list-style-type: none"> <li>- 도장박리 및 부식부의 추가손상 및 심화여부</li> <li>- 경미한 용접결함부의 손상진전 상태</li> </ul> </li> </ul> |

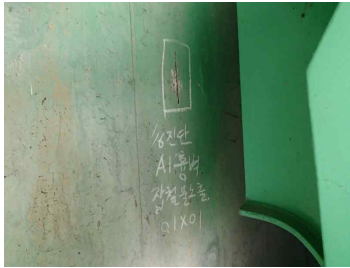
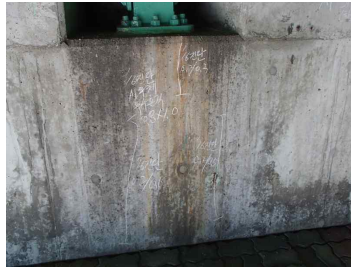
| 주<br>요<br>손<br>상 | <p>&lt;A1 흠벽부 잡철물 노출(여주방향)&gt;</p> | <p>&lt;구체 수직균열&gt;</p> |
| 원인 | <ul style="list-style-type: none"> <li>◦ 시공오류 및 미세균열부 등으로 우수침투에 의한 철근부식</li> </ul> | |

| 중<br>점<br>점<br>검<br>사<br>항 | <ul style="list-style-type: none"> <li>◦ 교대 흠벽부 철근부식에 의한 박락부 <ul style="list-style-type: none"> <li>- 철근부식 및 박락의 손상진전 여부</li> <li>- 단면보수(방청)+표면보호재 도포 후 보수상태 및 추가손상 발생 확인</li> </ul> </li> </ul> | |

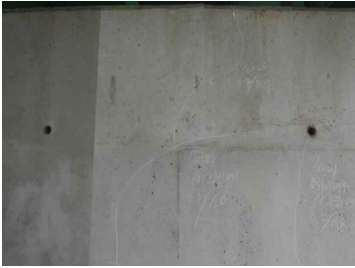
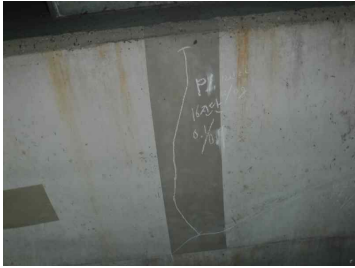
| 주<br>요<br>손<br>상 | <div style="display: flex; justify-content: space-around; align-items: center;"> <div style="text-align: center;"> <p>&lt;교각 코핑부 균열&gt;</p> </div> <div style="text-align: center;"> <p>&lt;교각, 코핑부 미세균열&gt;</p> </div> </div> | |
| 원인 | <ul style="list-style-type: none"> <li>◦ 시공초기 건조수축 및 수화열에 의한 균열</li> </ul> | |

| 중<br>점<br>점<br>검<br>사<br>항 | <ul style="list-style-type: none"> <li>◦ 교각 코핑부 균열(폭 0.3mm) <ul style="list-style-type: none"> <li>- 주입보수 후 균열진전 발생여부</li> </ul> </li> <li>◦ 기둥, 코핑부 미세균열(폭 0.2mm이하) <ul style="list-style-type: none"> <li>- 추가손상 발생 및 균열폭 진전여부</li> </ul> </li> </ul> | |

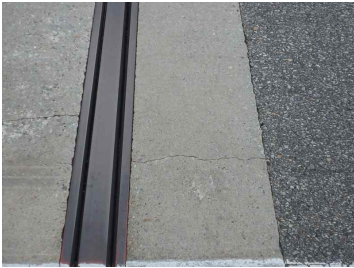
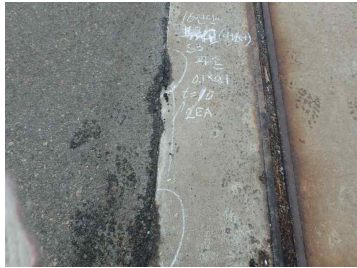
| 주<br>요<br>손<br>상 | <div style="display: flex; justify-content: space-around; align-items: center;"> <div style="text-align: center;"> <p>&lt;A1 후타재 균열&gt;</p> </div> <div style="text-align: center;"> <p>&lt;A2 후타재 파손&gt;</p> </div> </div> |
| 원<br>인 | <ul style="list-style-type: none"> <li>◦ 잦은 중차량 통행 및 공용기간 증가</li> </ul> |

| 중<br>점<br>점<br>검<br>사<br>항 | <ul style="list-style-type: none"> <li>◦ 신축이음 후타재 <ul style="list-style-type: none"> <li>- 후타재 콘크리트 표면박리의 손상 심화에 의한 박락 및 파손 여부</li> <li>- 균열 및 본체 부식 등의 손상 심화시 신축이음 하부 누수 발생여부</li> </ul> </li> </ul> |

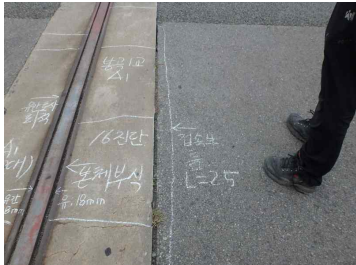
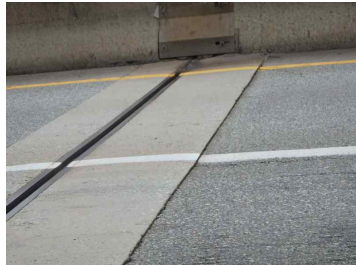
| 점 검 부 위 | | 점 검 항 목 | |
|---|---|---|--|
| 주<br>요<br>손<br>상 | <p>&lt;A1 접속부 틈(여주방향)&gt;</p> | <p>&lt;A2 접속부 단차(내서방향)&gt;</p> | |
| 원<br>인 | <ul style="list-style-type: none"> <li>◦ 포장시 시공불량에 의한 접속부 이격</li> <li>◦ 차량의 반복하중 및 아스콘 노후화</li> </ul> | | |

| 중<br>점<br>점<br>검<br>사<br>항<br>목 | <ul style="list-style-type: none"> <li>◦ 접속부 이격 및 단차</li> <li>- 신축이음부 누수발생 및 2차 손상발생 여부</li> <li>- 중차량 통행으로 인한 후타재 및 포장부 파손여부</li> </ul> |

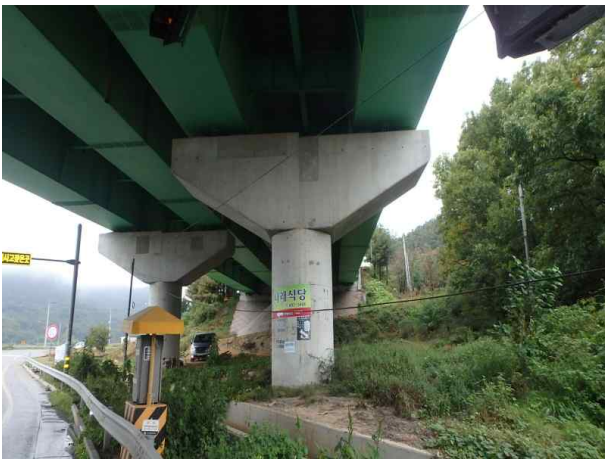
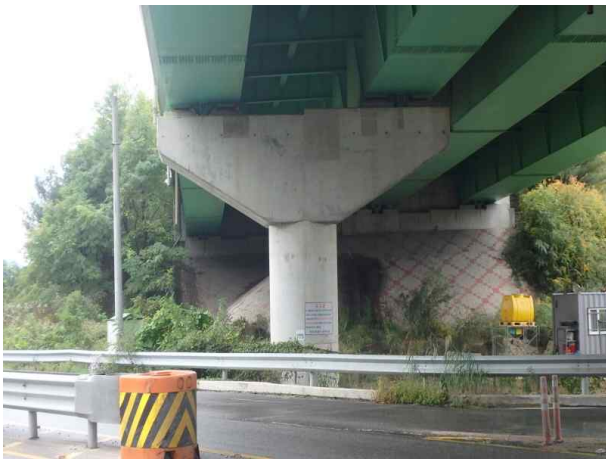
| 점검로 미설치(P1) | 점검로 미설치(P2) |
