중부내륙선 김천JCT교(내서) 등 11개교 정밀안전진단용역

# 외 관 조 사 망 도

봉곡1교(내서)

2016.10

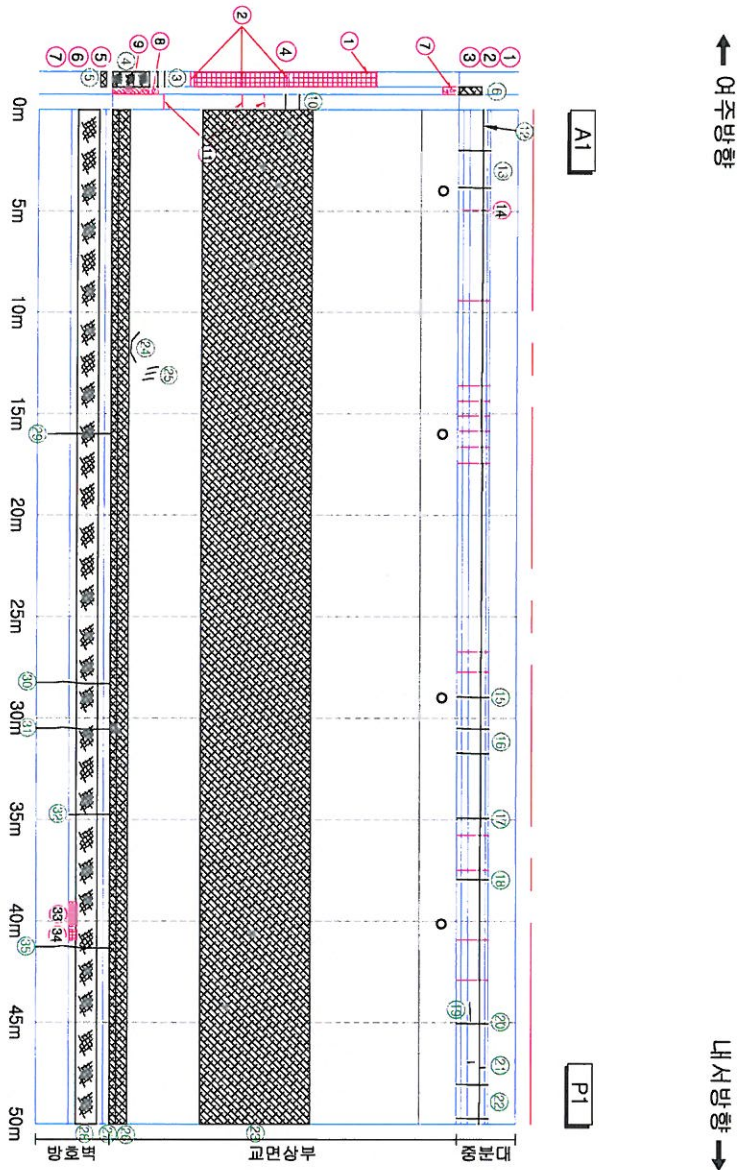
| 번호<br>구(ㄱ) | 순상내용 | 순상현황 | | | | | 결합<br>상태 | 순상<br>물량 | 비 고 | |
|---|---|---|---|---|---|---|---|---|---|---|
| 1 신(N)<br>구(ㄱ) | 박리 | | 7.0 | 0.4 | 2.8 | m | 1 | c | 2.8 | 신축-01 |
| 2 구(ㄱ) | 균열 | 0.3 | 0.5 | | 0.5 | m | 3 | b | 1.5 | 신축-02 |
| 9 구(ㄱ) | 강제부식 | | 0.2 | 1.2 | 0.24 | m | 1 | c | 0.24 | 신축-03 |
| 14 구(ㄱ) | 균열 | | 0.2 | 1.5 | | 1.5 | m | 14 | b | 21.0<br>기타-01 |

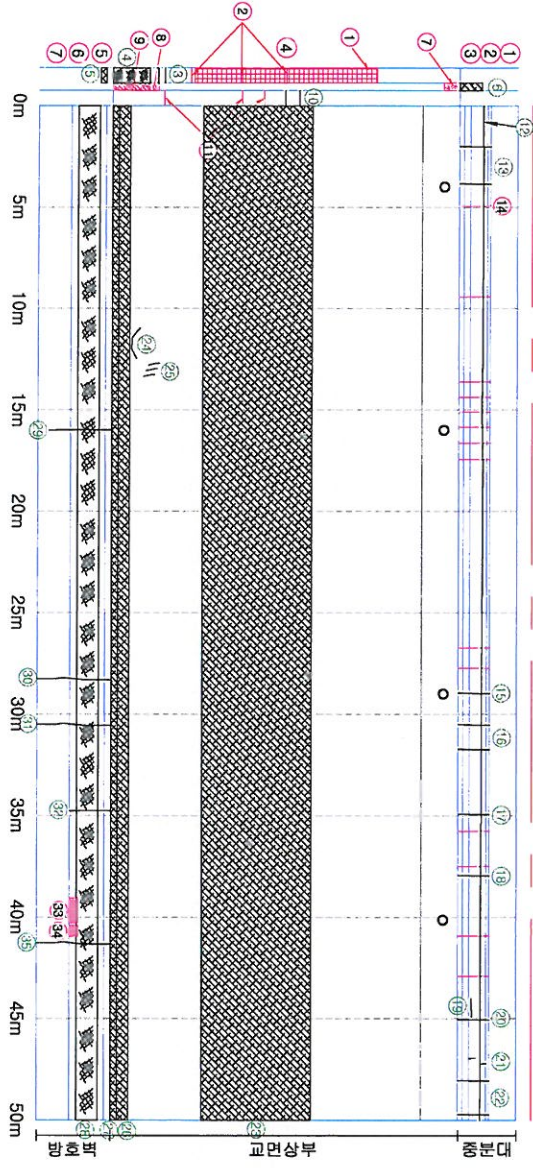
| 번호 | 구분 | 손상내용 | 손상현황 | | | | 결함<br>상태 | 손상<br>물량 | 비고 |
|---|---|---|---|---|---|---|---|---|---|
| 33 | 구(P) | 방호벽 파손 | 0.5 | 0.2 | m <sup>2</sup> | 1 | b | 0.1 | 기타-02 |
| 34 | 구(P) | 방호벽 파손 | 0.8 | 0.3 | m <sup>2</sup> | 1 | b | 0.24 | |

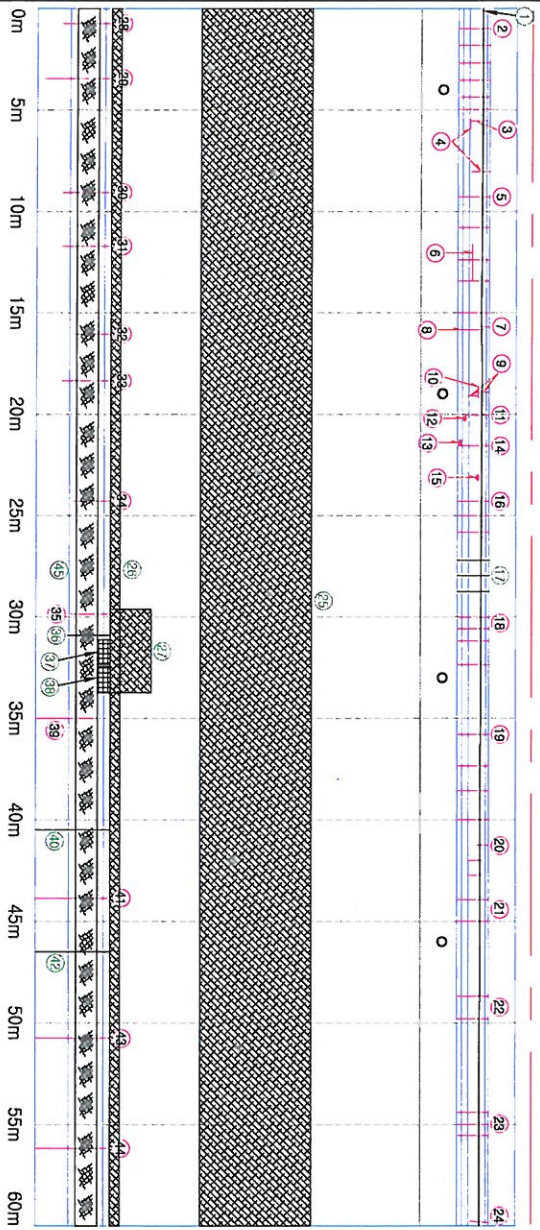
| 번호 | 구(P) | 손상내용 | 손상현황 | | | | 결함<br>상태 | 손상<br>물량 | 비고 |
|---|---|---|---|---|---|---|---|---|---|
| 1 | 신(N) | 이음부 균열 | 0.2 | 60.0 | 60.0 | m | 1 | 60.0 | |
| 12 | 구(P) | 균열부백태 | 0.2 | 0.3 | 0.3 | m | 1 | 0.3 | 기타-03 |
| 25 | 신(N) | 아스콘 절삭 | 3.5 | 60.0 | 210.0 | m | 1 | 210.0 | |
| 26 | 신(N) | 아스콘 패임 | 0.15 | 60.0 | 9.0 | m | 1 | 9.0 | |
| 27 | 신(N) | 보수부패임 | 2.5 | 3.7 | 9.25 | m | 1 | 9.25 | |

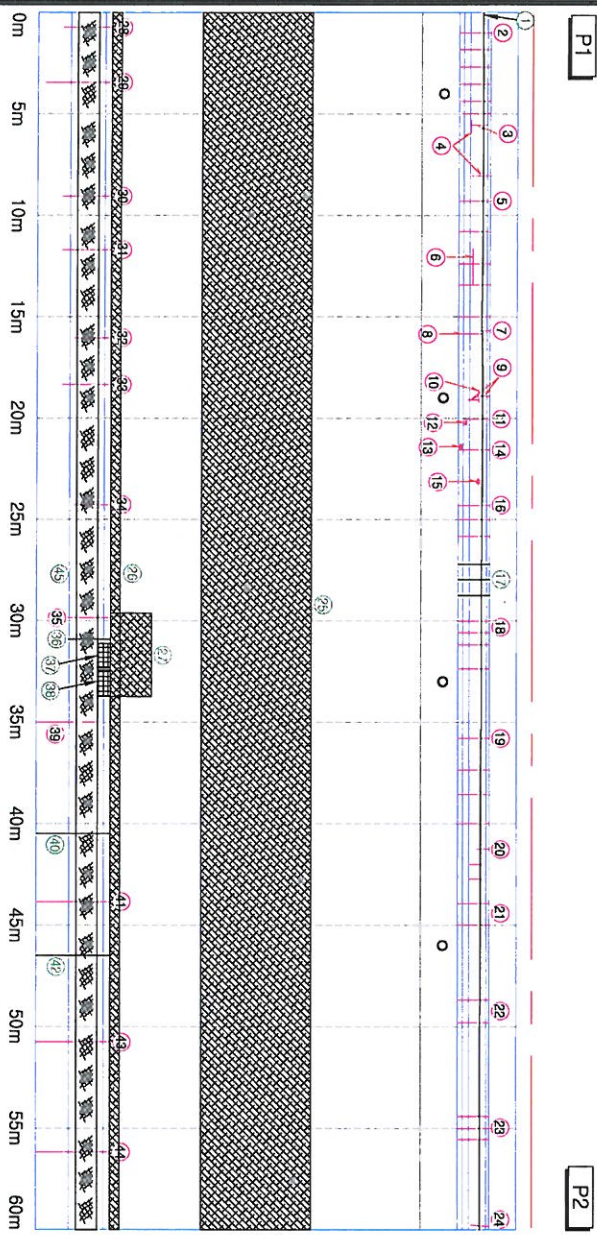
| 번호 | 신(N)<br>구(P) | 손상내용 | 손상현황 | | | | 결함<br>산터 | 손상<br>물량 | 비고 |
|---|---|---|---|---|---|---|---|---|---|
| 37 | 신(N) | 박리 | | 0.4 | 0.5 | 0.2 m <sup>2</sup> | 1 | | 0.2 |
| 38 | 신(N) | 파손(차량충돌) | | 0.3 | 0.4 | 0.12 m <sup>2</sup> | 1 | | 0.12 |

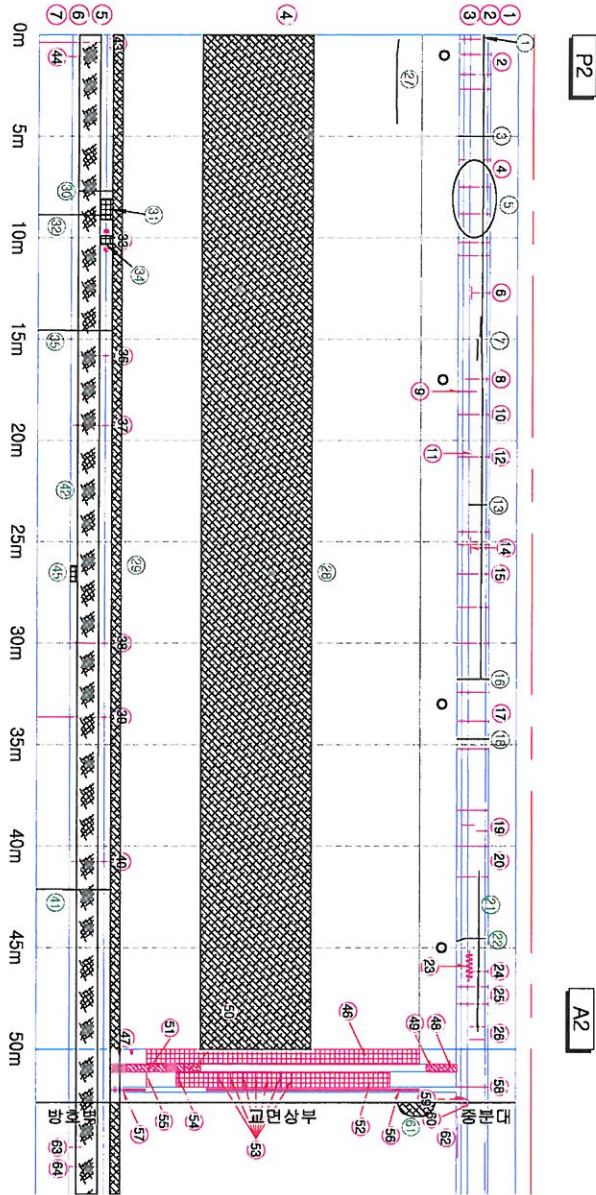
| 번호 | 구(P) | 손상내용 | 손상현황 | | | | 결함<br>상태 | 손상<br>물량 | 비고 |
|---|---|---|---|---|---|---|---|---|---|
| 33 | 구(P) | 표면오염(녹) | 0.1 | 0.1 | 0.01 | m <sup>2</sup> | 2 | 0.02 | 기타-05 |
| 46 | 구(P) | 바리 | 9.0 | 0.4 | 3.6 | m <sup>2</sup> | 1 | 3.6 | 신축-04 |
| 48 | 구(P) | 부식 | 0.2 | 1.0 | 0.2 | m <sup>2</sup> | 1 | 0.2 | |
| 50 | 구(P) | 부식 | 0.2 | 3.0 | 0.6 | m <sup>2</sup> | 1 | 0.6 | |

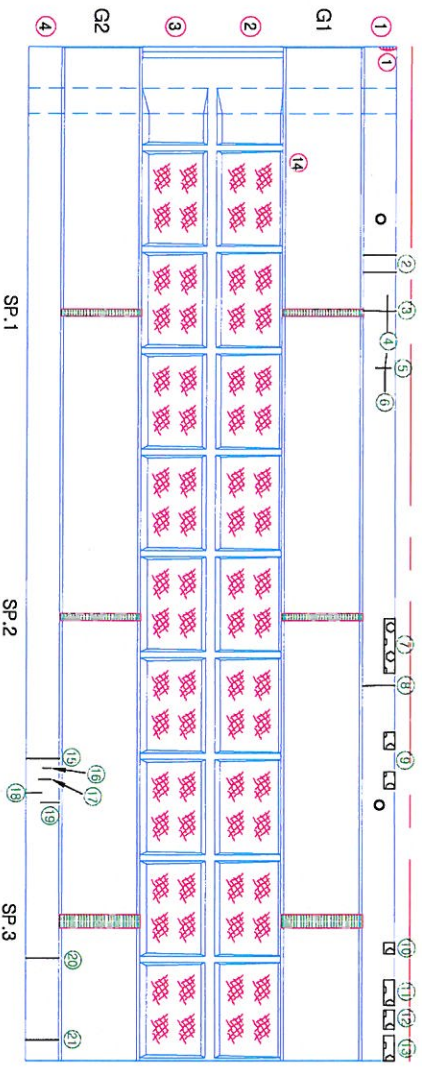
| 번호 | 구분 | 손상내용 | 손상현황 | | | | 결함<br>상태 | 손상<br>물량 | 비고 |
|---|---|---|---|---|---|---|---|---|---|
| 14 | 구(P) | 망상균열(CM=0.1~0.2mm) | 0.2 | 2.5 | 4.5 | ㎡ | 18 | c | 202.5 바닥-02 |

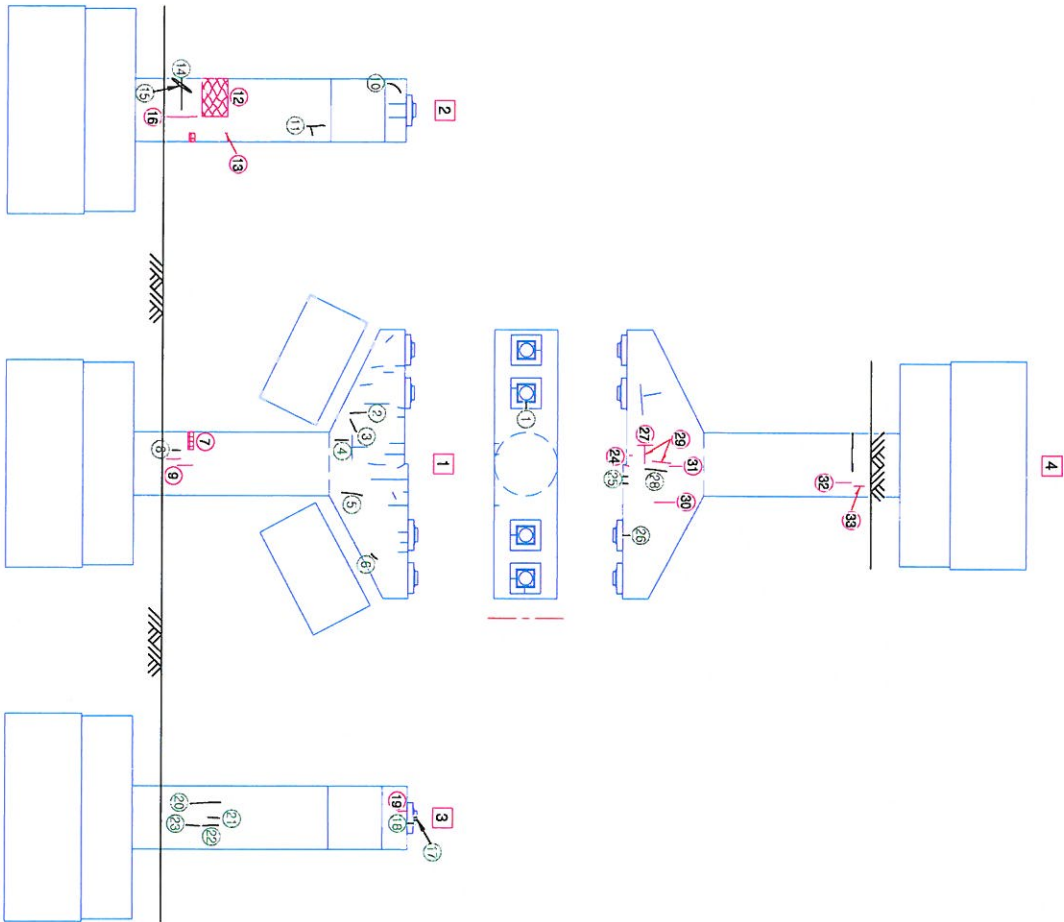
| 번호 | 구(P) | 신(N) | 손상내용 | 손상현황 | | | | 결함<br>상태 | 손상<br>물량 | 비고 |
|---|---|---|---|---|---|---|---|---|---|---|
| 12 | 구(P) | | 망상균열 | 0.1 | 1.5 | 1.0 | m | 1 | 1.5 | 하부-06 |
