중부내륙선 김천JCT교(내서) 등 11개교 정밀안전진단용역

# 외 관 조 사 망 도

봉곡1교(여주)

2016.10

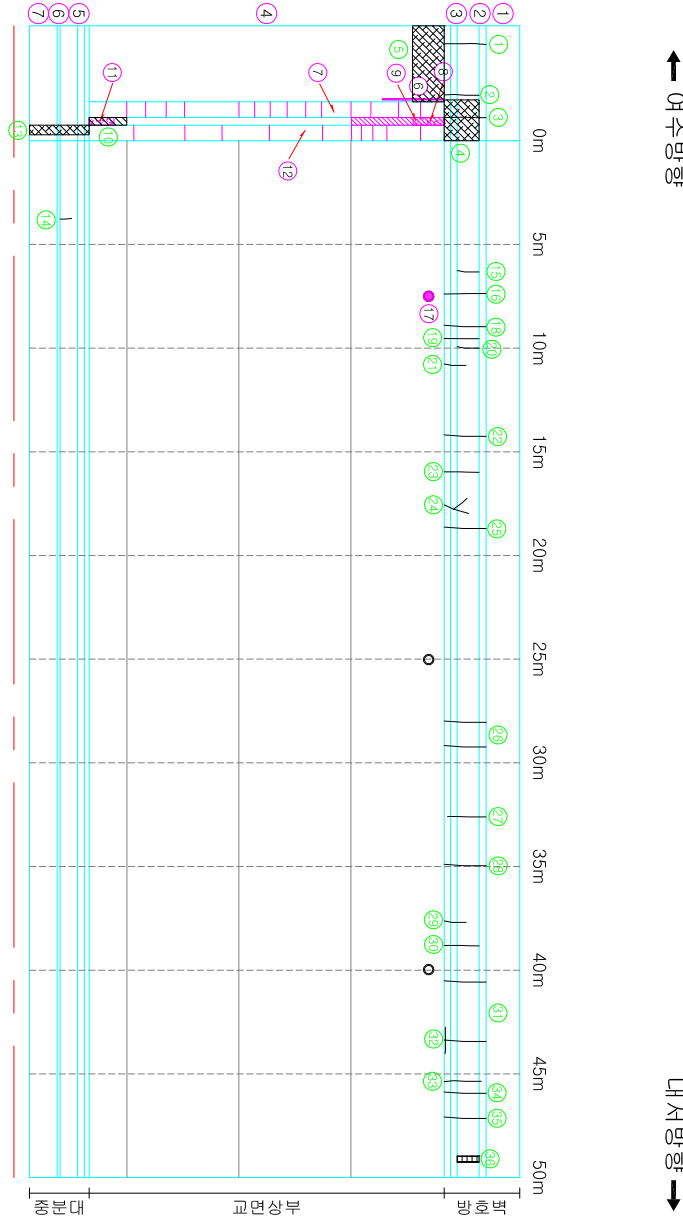
도면번호  
001 OF 032

| 번호 | 구(P) | 손상내용 | 손상현황 | | | | 결함상태 | 손상물량 | 비고 |
| 1 | 신(N) | 균열 | 0.2 | 1.3 | | 1.3 m | 1 | 1.3 | |
| 2 | 신(N) | 균열 | 0.1 | 1.1 | | 1.1 m | 1 | 1.1 | |
| 3 | 신(N) | 균열 | 0.3 | 1.3 | | 1.3 m | 1 | 1.3 | |
| 4 | 신(N) | 신축이음부 볼트탈락 | | | | 4.0 개소 | 4 | 4.0 | |
| 5 | 신(N) | 아스콘 들뜸 | 0.3 | 9.0 | | 2.70㎡ | 1 | 2.70 | |
| 6 | 구(P) | 이각(w=1.5cm) | | 2.5 | | 2.5 m | 1 | 2.5 | |
| 7 | 구(P) | 균열 | 0.3 | 0.5 | | 0.5 m | 14 | 7.0 | |
| 8 | 구(P) | 강재부식 | | 0.2 | 2.5 | 0.50㎡ | 1 | 0.50 | 신축-01 |
| 9 | 구(P) | 이물질 퇴적 | 1.0 | 0.2 | 0.2 | ㎡ | 1 | 0.2 | 신축-02 |
| 12 | 구(P) | 균열 | 0.3 | 0.4 | | 0.4 m | 10 | 4.0 | 신축-03 |
| 17 | 구(P) | 배수구 막힘 | | | | 1 개소 | 1 | 1 | 기타-01 |

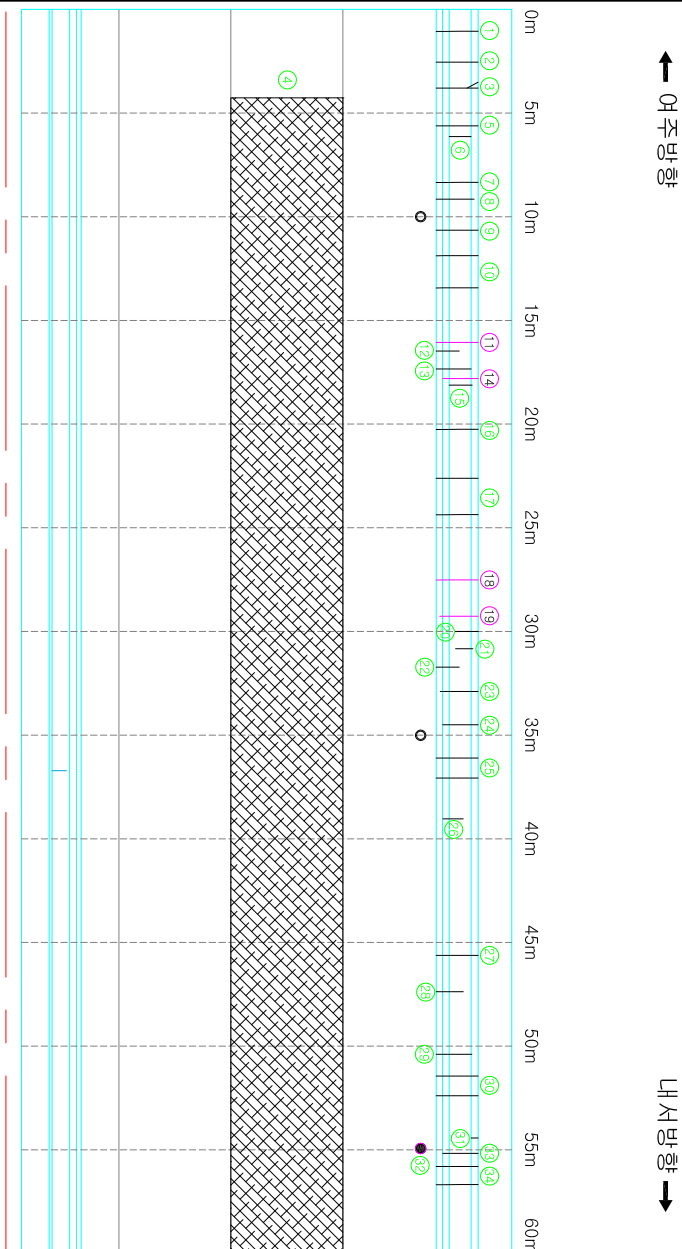
003 OF 032

ID : 봉곡1교(여주방향) - 교면상부(S2-1)

| 번호 | 신(N)<br>구(P) | 손상내용 | 손상현황 | | | | 결함<br>상태 | 손상<br>물량 | 비고 |
|---|---|---|---|---|---|---|---|---|---|
| 1 | 신(N) | 균열 | 0.1 | 1.3 | | 1.3 m | 1 | 1.3 | |
| 2 | 신(N) | 균열 | 0.3 | 1.3 | | 1.3 m | 1 | 1.3 | |
| 4 | 신(N) | 아스콘 절삭 | | 3.5 | 55.0 | 192.5 m <sup>2</sup> | 1 | 192.5 | |
| 5 | 신(N) | 균열 | 0.3 | 2.3 | | 2.3 m | 1 | 2.3 | |

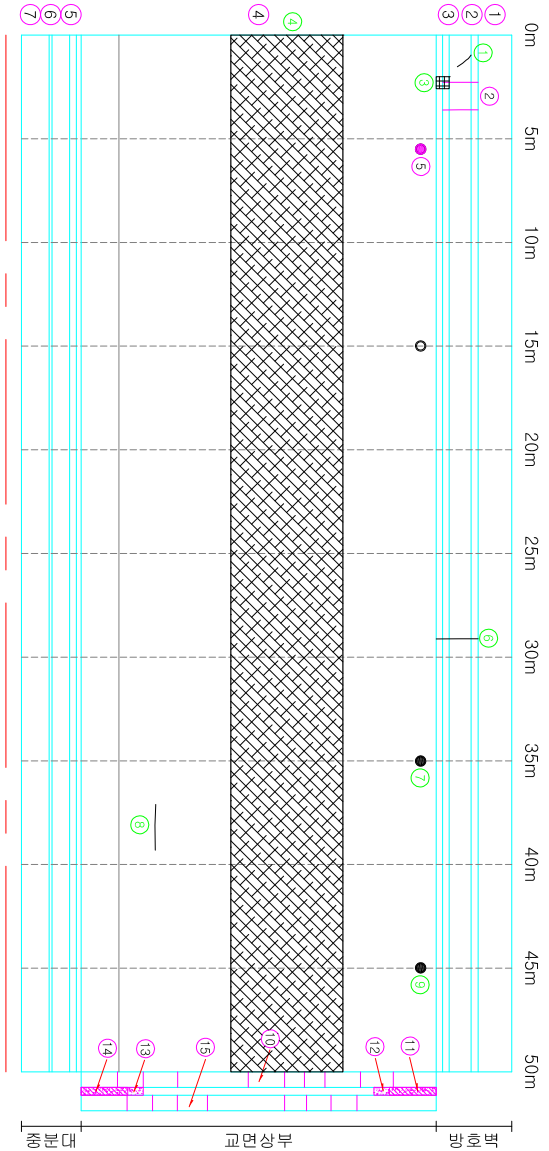
004 OF 032

| 번호 | 구분 | 손상내용 | 손상현황 | | | | 결함상태 | 손상물량 | 비고 |
|---|---|---|---|---|---|---|---|---|---|
| 1 | 신(N) | 균열 | 0.2 | 0.2 | | 0.2 m | 1 | 0.2 | |
| 2 | 구(P) | 균열 | 0.2 | 1.0 | | 1.0 m | 2 | b | 2.0 |
| 3 | 신(N) | 보수부 박리 | | 0.1 | 0.3 | 0.03 m <sup>2</sup> | 1 | 0.03 | |
| 4 | 신(N) | 아스콘 절삭 | | 3.5 | 50.0 | 175.0 m <sup>2</sup> | 1 | 175.0 | |
| 5 | 구(P) | 배수구 막힘 | | | | 1 개소 | 1 | b | 1 |
| 8 | 신(N) | 균열 | 1.0 | 1.5 | | 1.5 m | 1 | 1.5 | |
| 11 | 구(P) | 강제복식 | | 1.5 | 0.1 | 0.15 m <sup>2</sup> | 1 | b | 0.15 신축-04 |
| 12 | 구(P) | 이물질 퇴적 | | 2.0 | 0.1 | 0.2 m <sup>2</sup> | 1 | b | 0.2 |

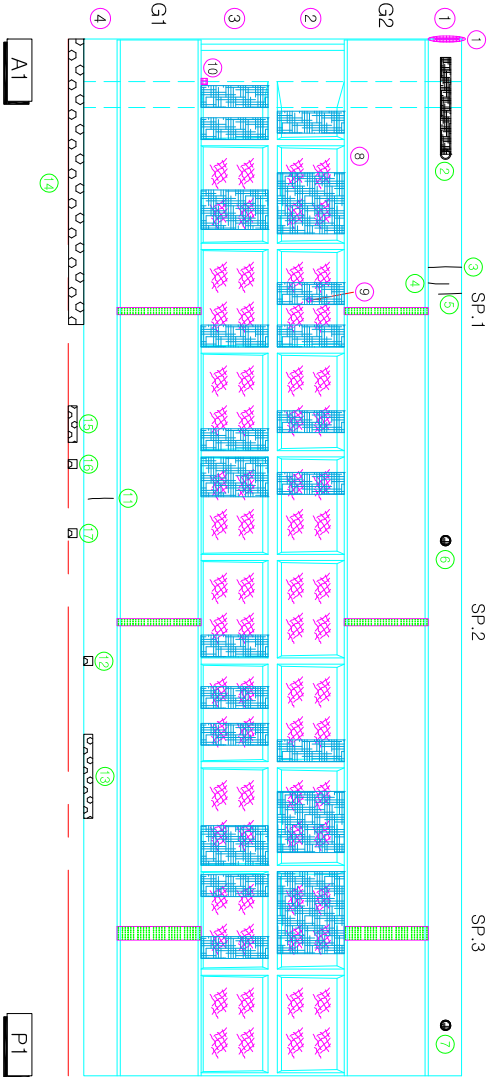
용역 명  
2016년도 중부내륙선 김천JCT교(내서) 등 11개교 정밀안전진단 용역  
조사 일시  
2016. 06~12  
제원기술자  
이 성 혁  
도면 번호  
005 OF 032

| 번호 | 신(N)<br>구(P) | 손상내용 | 손상현황 | | | | 결함<br>상태 | 손상<br>물량 | 비고 |
|---|---|---|---|---|---|---|---|---|---|
| 1 | 구(P) | 철근부식 및 박락 | | 1.2 | 0.3 | 0.36 | 1 | c | 0.36 바닥-01 |
| 2 | 신(N) | 배수관 누 | | 0.5 | 3.0 | 1.50 | 1 | | 1.50 |
| 8 | 구(P) | 망상균열 (CW=0.1~0.2mm) | 0.2 | 2.5 | 0.9 | 2.25 | 62 | c | 139.5 바닥-02 |
| 9 | 구(P) | 재료분리 | | 0.2 | 0.2 | 0.04 | 1 | b | 0.04 바닥-03 |
| 10 | 구(P) | 박락 | | 0.2 | 0.3 | 0.06 | 1 | b | 0.06 |

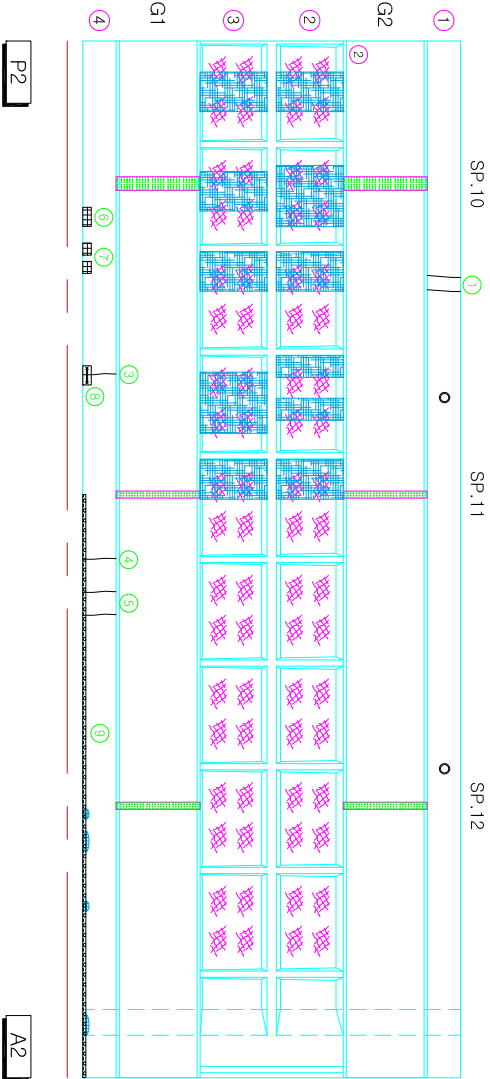
| 번호 | 신(N)<br>구(P) | 손상내용 | 손상현황 | | | | 결함<br>상태 | 손상<br>물량 | 비고 |
|---|---|---|---|---|---|---|---|---|---|
| 2 | 구(P) | 망상균열(CW=0.1~0.2mm) | 0.2 | 2.5 | 0.9 | 2.25㎡ | 68 | c | 153.00<br>바닥-04 |
