## 1. 현장조사사진첩

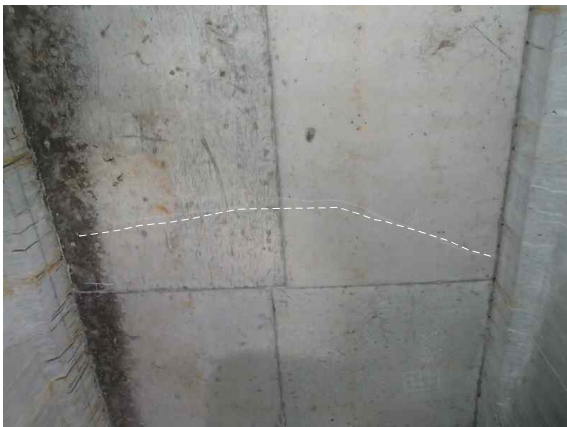
| 바닥-01 | 바닥판(S14) 균열<br>(폭 0.1mm이하, 1EA ) |

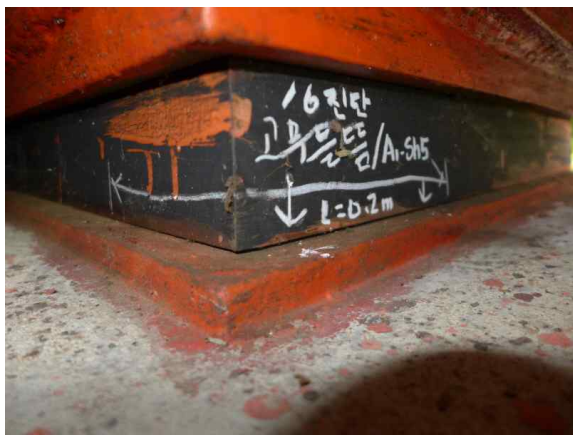
| 받침-01 | A1-Sh5 탄성패드 들뜸 | 받침-02 | P14-Sh3(A1) 플레이트부식 |

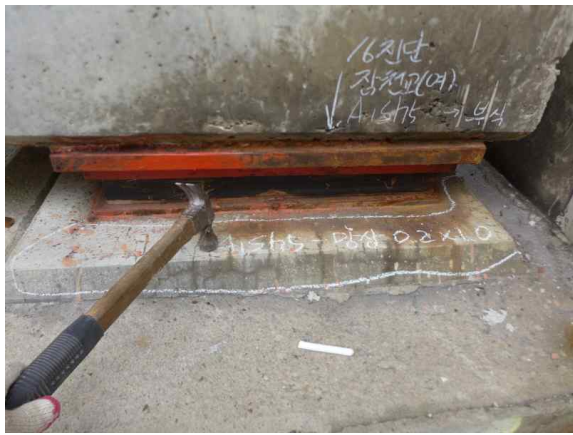
| 받침-03 | A1-Sh5 무수축물탈 망상균열 | 받침-04 | P7-Sh3(A1)<br>무수축물탈 파손 |

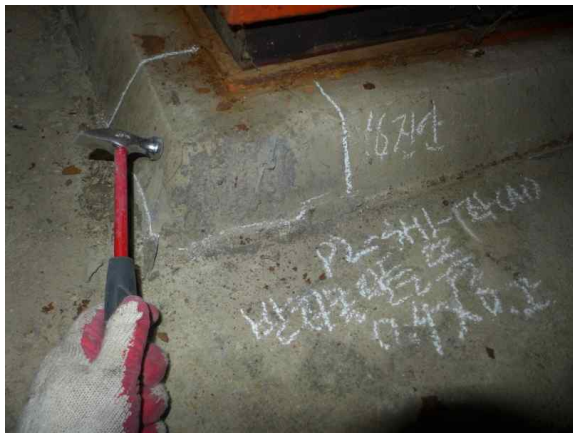
| 받침-05 | P2-Sh1(A1) 받침물탈 들뜸<br>(A=0.4m×0.2m) | 받침-06 | P16-Sh5(A1) 스토퍼 협착 |

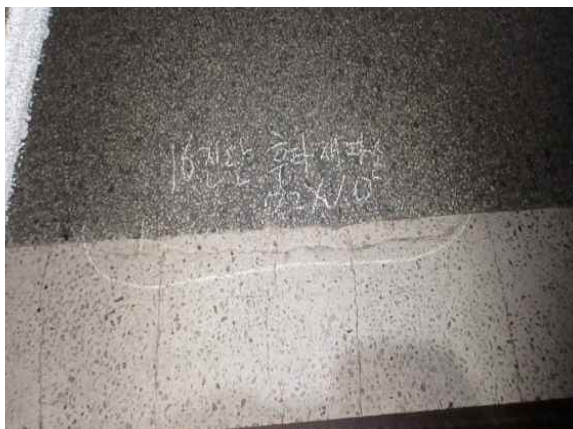
| 신축-01 | 신축이음(A1) 후타재 파손<br>(A=0.2m×1.0m) | 신축-02 | 신축이음(P2) 후타재 파손 |

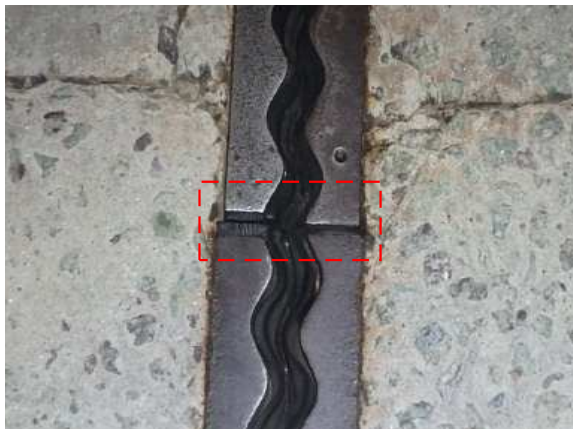
| 신축-03 | 신축이음(A1)<br>고무재 이격 및 탈락 1EA | 신축-04 | 신축이음(P2) 누수 |

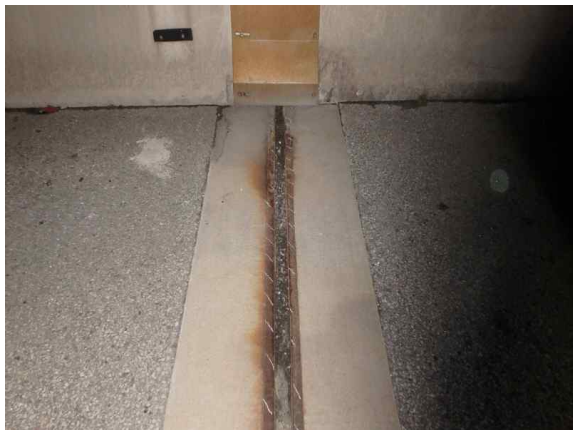
| 신축-05 | 신축이음(P13) 본체부식 | 신축-06 | 신축이음(P15) 후타재 균열<br>32EA |

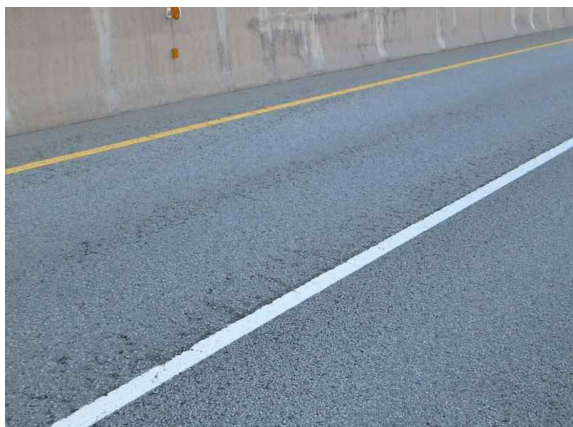
| 기타-01 | 교면포장(S2) 망상균열 | 기타-02 | 교면포장(S5) 아스콘 패임 |

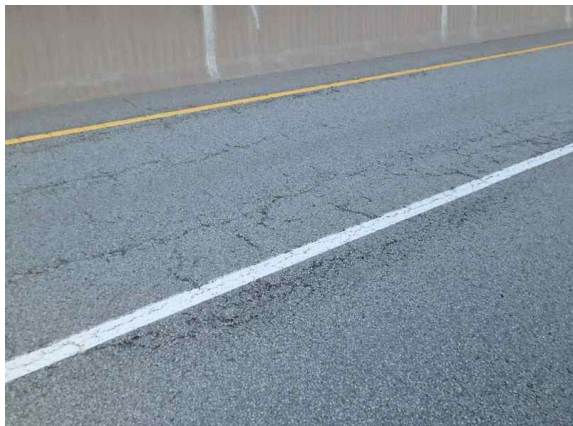
| 기타-03 | 교면포장(S9) 아스콘 망상균열 및 마모 | 기타-04 | 배수구(S16) 막힘 |

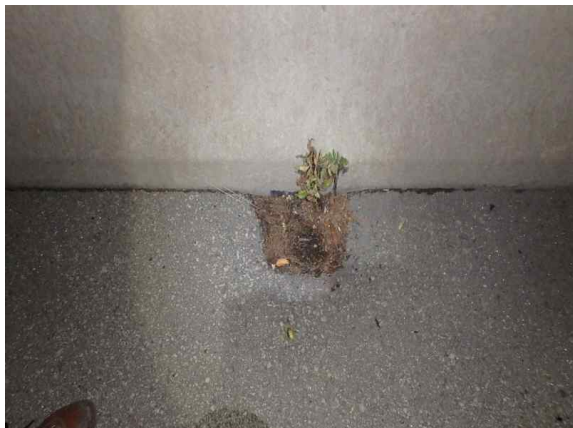
| 기타-05 | 배수구(S17) 막힘 | 기타-06 | 방호벽(S6) 균열<br>(Cw=0.1mm, L=1.5m) |

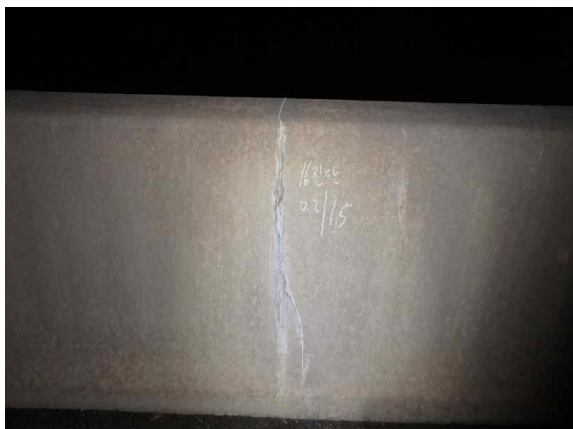
| 기타-07 | 방호벽(S1) 균열부백태<br>(Cw=0.2mm, L=1.5m) | 기타-08 | 방호벽(S13) 파손<br>(A=0.2m×0.1m) |

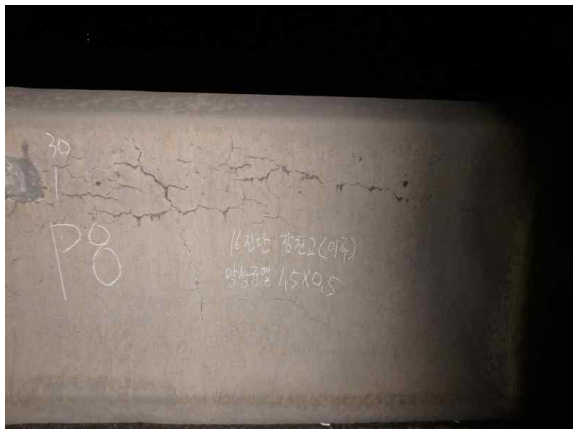
| 기타-09 | 방호벽(S9) 망상균열<br>(A=1.5m×0.5m) | 기타-10 | 방호벽(S4) 금힘<br>(A=0.2m×0.2m) |
