본 과업은 한국전력공사 남서울지역본부 전력관리처 직할인 송전맨홀에 대한 정밀점검으로 신광명-광명 8개소, 신광명-천왕 6개소, 천왕-구로,오류 17개소, 천왕-구로 9개소, 천왕-오류 1개소, 상암-등촌 3개소, 가양-등촌 4개소, 양평-양천 5개소, 화곡-마곡 4개소, 중동-화곡 5개소, 부천-신정 12개소, 신정-목동 3개소, 오류-목동 3개소, 오류-목동~영등포-목동 2개소, 영등포-목동 4개소, 당인리-목동 1개소, 고강-화곡 7개소, 마곡-가양 5개소, 천왕-온수 5개소, 신광명-시흥 2개소, 독산-대방 2개소, 광명-구공 3개소로 총 111개소이다.

외관조사 및 현장조사는 『지중송전 토목구조물 유지관리지침(2019.01)』, 『안전점검 및 정밀안전진단 세부지침 공동구(2019.01)』, 편의 점검요령에 준하여 검사·평가하였다.

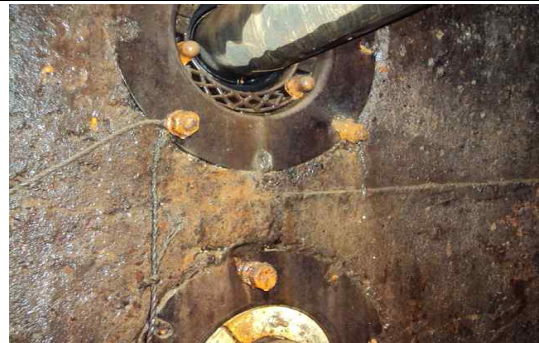
신광명-광명 #1,2 T/L (맨홀 NO.1)은 경기 광명시 하안동 685-3에 위치하고 1992년에 준공되어 27년 경과된 직선형(B형)인 시설물로 외관조사 결과 관로부 벽체에서 누수흔적이 조사되었고, 박락, 백태, 포장균열이 일부 발생하였다. 발생한 누수흔적은 콘크리트의 수밀성 저하에 의한 손상으로 주의관찰 후 손상의 진전시 적절한 조치를 취하는 것이 바람직 할 것으로 판단되며, 발생한 박락, 백태는 구조물의 내구성 확보를 위한 단면보수, 표면처리 등의 조치가 필요하며, 포장균열은 주의관찰이 요구된다.

**현황** • 누수흔적  
**원인** • 외부 우수유입  
**조치방안** • 주의관찰

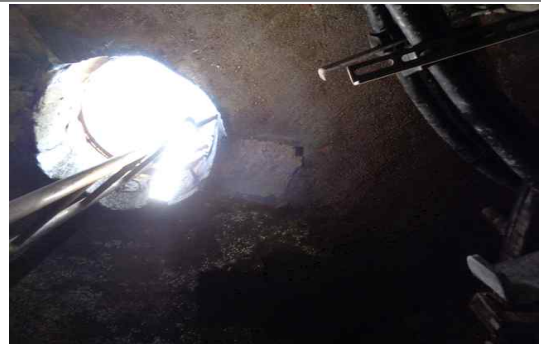
신광명-광명 #1,2 T/L (맨홀 NO.5)는 경기 광명시 오리로 749에 위치해 있고, 1992년에 준공된 직선형(A형)인 시설물로 외관조사 결과 슬래브에 들뜸이 발생되었고, 손상부는 내구성 확보 차원의 단면보수 등의 조치가 요구된다.

| 현황 | • 상부슬래브 들뜸 |
| 원인 | • 장기공용에 의한 열화 |

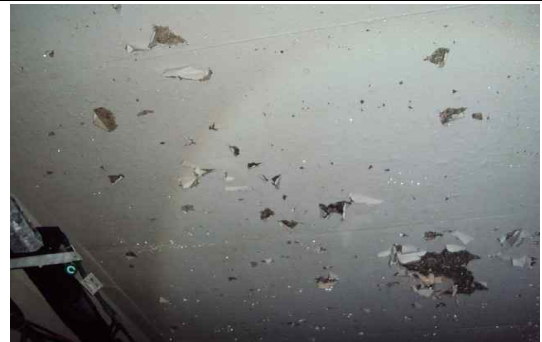
신광명-천왕 #1,2 T/L (맨홀 NO.5)는 경기 광명시 광명동 410-7에 위치하며 2000년에 준공된 직선형(A형)인 시설물로 외관조사 결과 공용기간 증가 등으로 인한 국부적인 도장 박락이 발생하였으며, 손상부는 진전 방지를 위한 재도장 등의 조치가 요구된다.

| 현황 | • 슬래브 도장박락 |
| 원인 | • 장기공용에 의한 열화 |

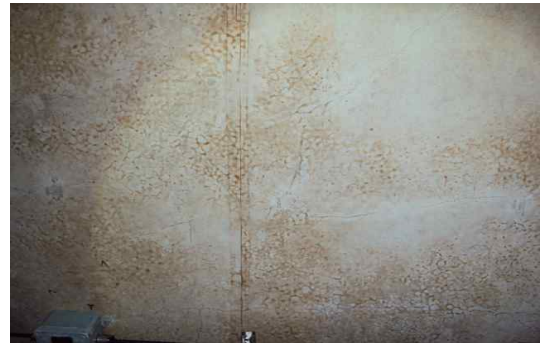
신광명-천왕 #1,2 T/L (맨홀 NO.6)은 경기 광명시 광명동 394-9에 위치하며 2000년에 준공된 직선형(A형)인 시설물로 외관조사 결과 초기 건조수축으로 인한 슬래브 망상균열이 발생하였으며, 손상부는 표면처리 등의 유지관리가 요구된다.

| 현황 | • 슬래브 망상균열 |
| 원인 | • 초기 건조수축 |

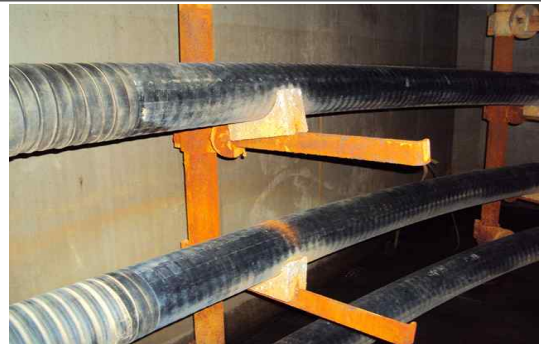
| 현황 | • 지지대 부식 |
| 원인 | • 공용기간 증가 및 습기 흡착 |

| 조치방안 | • 재도장 |

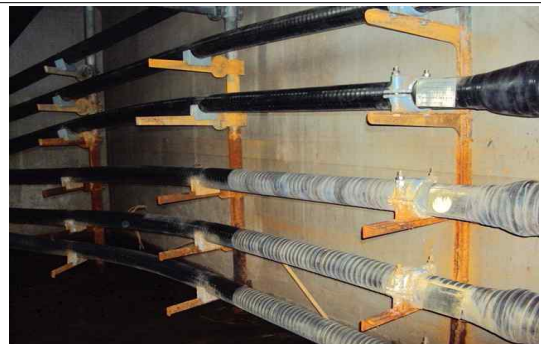
| 현황 | • 지지대 부식 |
| 원인 | • 공용기간 증가 및 습기 흡착 |

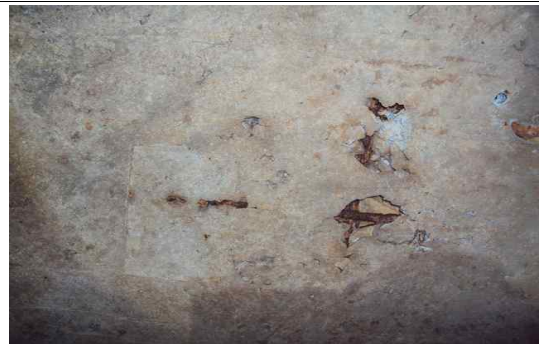
천왕-구로,오류 #1,2 T/L (맨홀 NO.2)는 경기 광명시 오리로 1036-1에 위치한 1978년에 준공된 직각형(B형)인 시설물로 외관조사 결과 재료분리/철근노출, 상부 포장 균열이 조사되었고, 손상부는 시공 미흡 및 피복부족, 장기 공용에 의한 열화로 발생된 것으로 판단된다. 기 발생한 손상부는 단면보수+방청, 주의관찰 등의 유지관리가 요구된다.

| 현황 | • 재료분리/철근노출 |
| 원인 | • 시공 미흡, 피복 부족 |

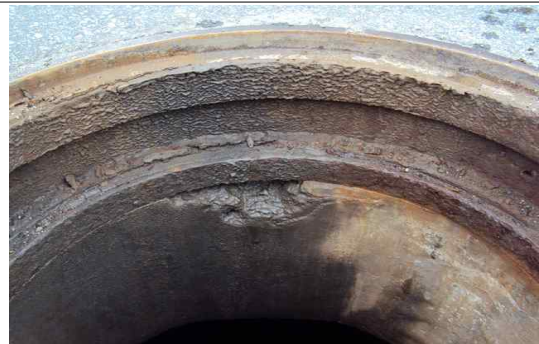
| 현황 | • 균열 | 현황 | • 높이조정부 파손 |
| 원인 | • 건조수축 | 원인 | • 장기 공용에 의한 열화 |

| 조치방안 | • 표면처리 | 조치방안 | • 단면보수 |

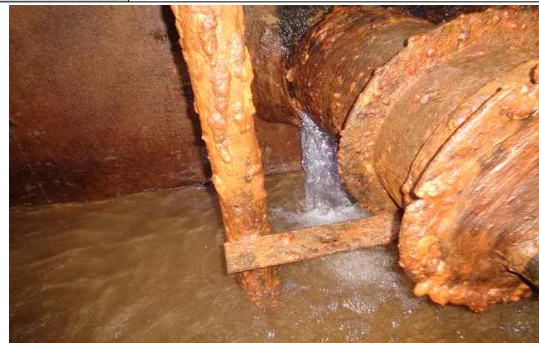
| 현황 | • 박락 및 누수 |
| 원인 | • 외부 우수유입 |

| 조치방안 | • 배면 누수보수 |

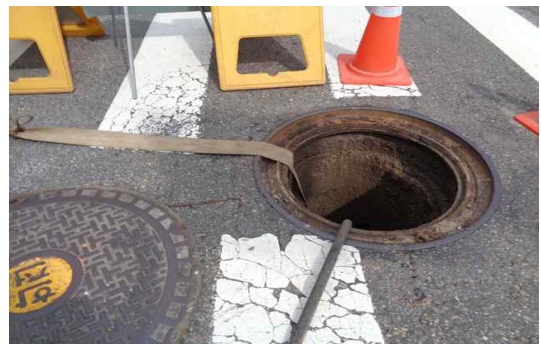
| 현황 | • 포장균열 |
| 원인 | • 장기공용에 의한 열화 |

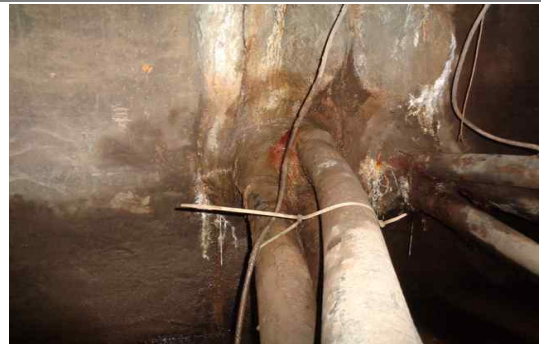
| 현황 | • 백태 |
| 원인 | • 외부 우수유입 |

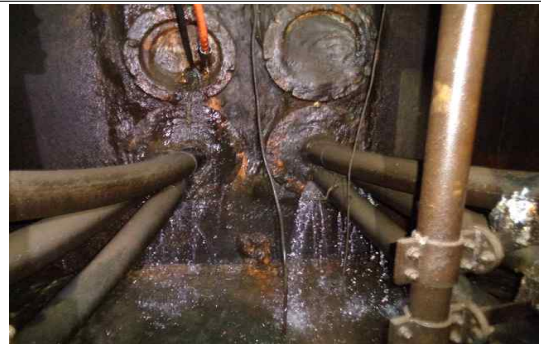
| 현황 | • 관로부 누수 |
| 원인 | • 장기공용에 의한 열화, 우수유입 |

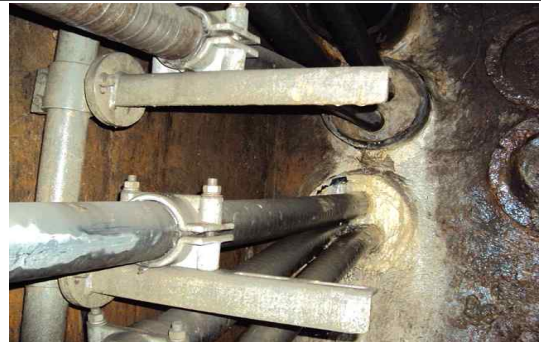
| 현황 | • 관로부 누수 |
| 원인 | • 장기공용에 의한 열화 |

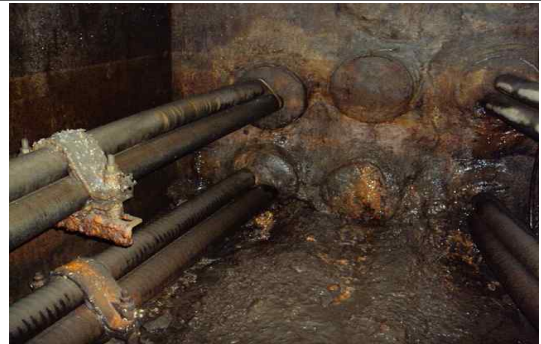
**현황** • 관로부 누수  
**원인** • 장기공용에 의한 열화  
**조치방안** • 주의관찰

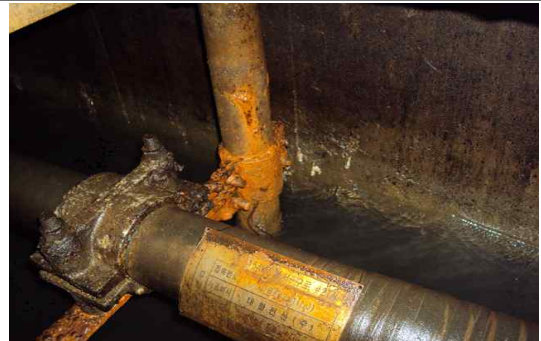
| 현황 | • 지지대 부식 |
| 원인 | • 장기공용에 의한 열화, 습기 흡착 |

| 조치방안 | • 재도장 |

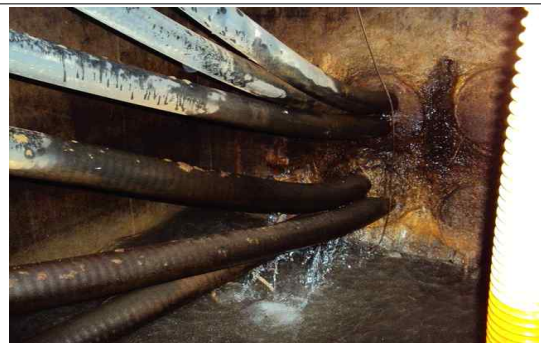
| 현황 | • 관로부 누수 |
| 원인 | • 장기공용에 의한 열화, 우수유입 |

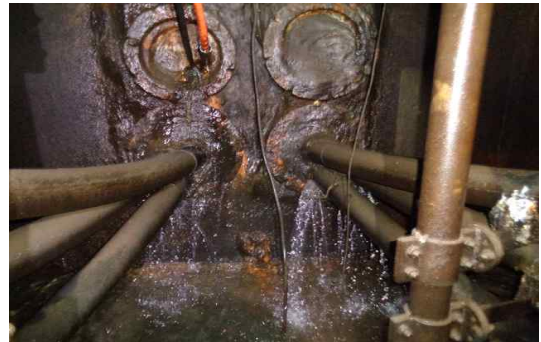
| 현황 | • 관로부 누수 | | |
| 원인 | • 장기공용에 의한 열화, 우수유입 | | |

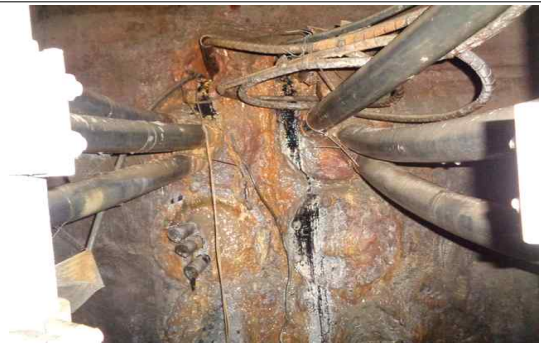
**현황** • 관로부 누수  
**원인** • 장기공용에 의한 열화, 우수유입  
**조치방안** • 주의관찰

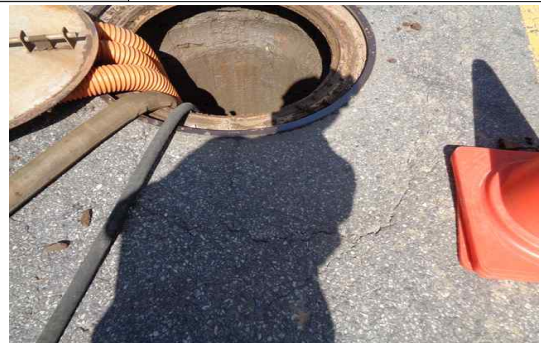
**현황** • 포장균열  
**원인** • 공용기간 증가, 중차량 반복통행  
**조치방안** • 주의관찰

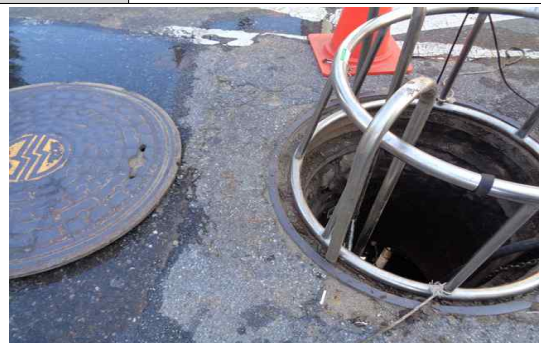
| 현황 | • 포장망상균열 및 파손 |
| 원인 | • 공용기간 증가, 중차량 반복통행 |

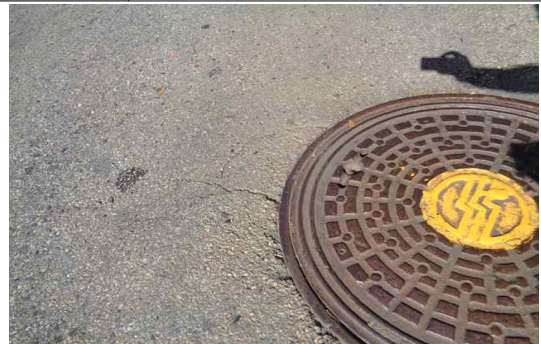
**현 황** • 포장균열  
**원 인** • 공용기간 증가, 중차량 반복통행  
**조치방안** • 주의관찰

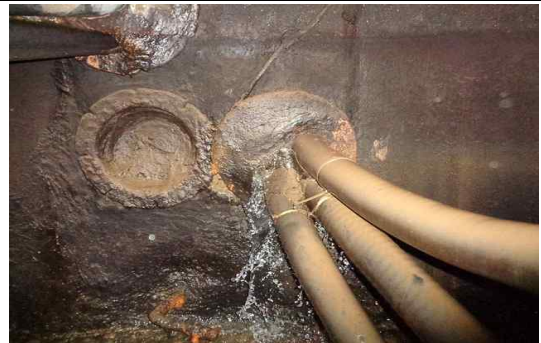
| <b>현황</b> | • 관로부 누수(관로) | <b>현황</b> | • 관로부 누수(벽체) |
| <b>원인</b> | • 장기공용에 의한 열화, 우수유입 | <b>원인</b> | • 장기공용에 의한 열화, 우수유입 |

| <b>조치방안</b> | • 주의관찰 | <b>조치방안</b> | • 배면 누수보수 |

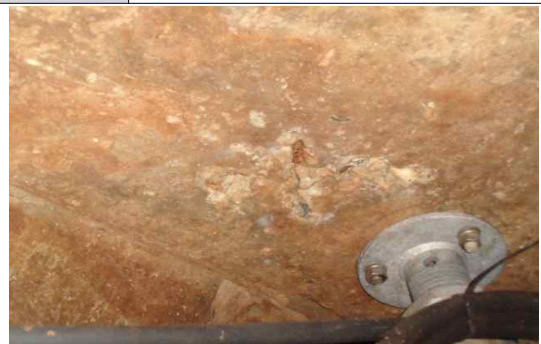
| <b>현황</b> | • 재료분리 | <b>현황</b> | • 재료분리 및 철근노출 |
| <b>원인</b> | • 다짐부족 | <b>원인</b> | • 다짐부족, 피복부족 |

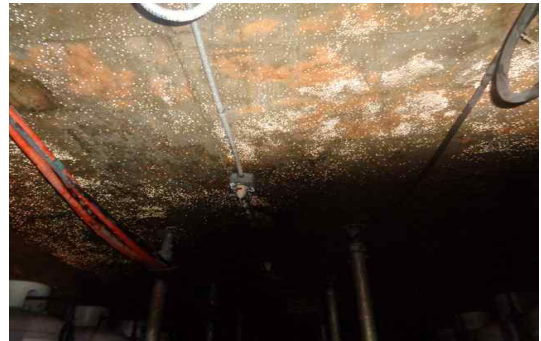
천왕-구로 #1,2 T/L (맨홀 NO.23)는 서울 구로구 경인로 518에 위치한 1978년에 준공된 직선형(A형)인 시설물로 외관조사 결과, 맨홀 내·외부 기온차 등에 의한 슬래브 결로가 조사되었으며, 발생한 손상부의 경우 구조물의 내구성에 영향을 미칠만한 손상은 아니므로 주의관찰 후 손상의 진전 시 적절한 조치를 취하는 것이 바람직 할 것으로 판단된다.

| 현황 | • 결로 |
| 원인 | • 맨홀 내·외부 기온차 |

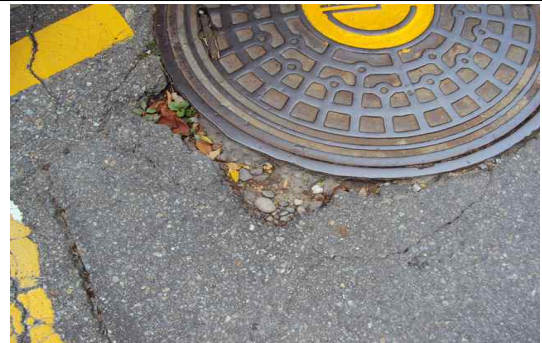
| 현황 | • 포장파손 |
| 원인 | • 공용기간 증가, 중차량 반복통행 |

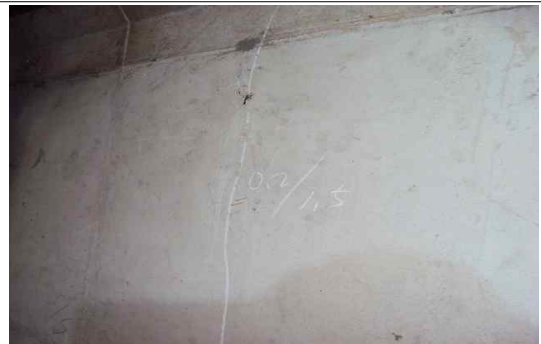
상암-등촌 #1,2 T/L (맨홀 NO.7-1)은 서울 강서구 영천로65길 41-22에 위치한 2006년에 준공된 직선형(A형)인 시설물로 외관조사 결과, 건조수축 및 콘크리트의 재료 특성, 공용 기간 증가, 시공미흡 등에 의한 벽체 및 슬래브 균열( $cw=0.3\text{mm}$ 미만), 지지대 앵글 들뜸이 조사되었으며, 기 발생된 손상부의 경우 손상의 진전 방지 및 구조물의 내구성 증진을 위한 표면처리, 재체결 등의 유지관리가 필요할 것으로 판단된다.

| 현황 | • 균열 |
| 원인 | • 건조수축, 콘크리트의 재료특성 |

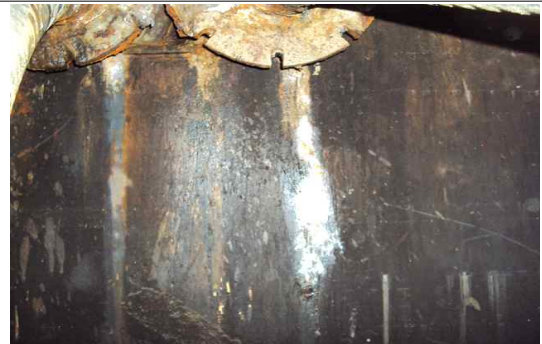
| 현황 | • 균열부 백태 |
| 원인 | • 균열부 우수유입 |

| 조치방안 | • 표면처리 |

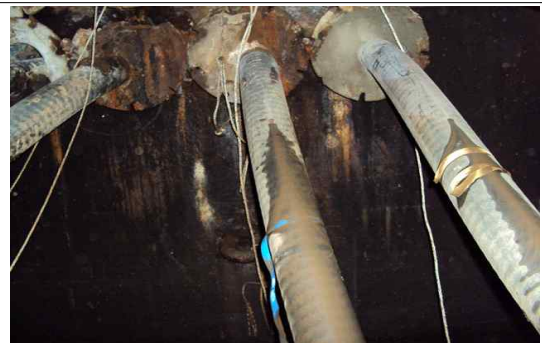
| 현황 | • 관로부 백태 |
| 원인 | • 장기공용에 의한 열화, 우수유입 |

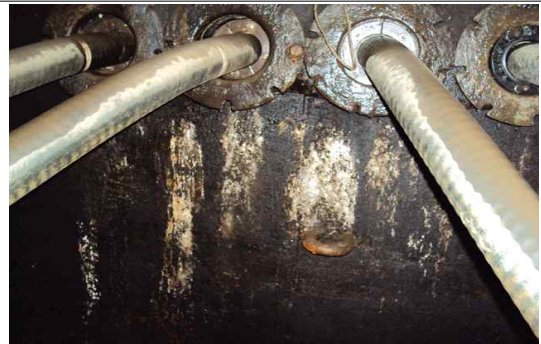
| 현황 | • 관로부 누수흔적 |
| 원인 | • 장기공용에 의한 열화, 외부 우수유입 |

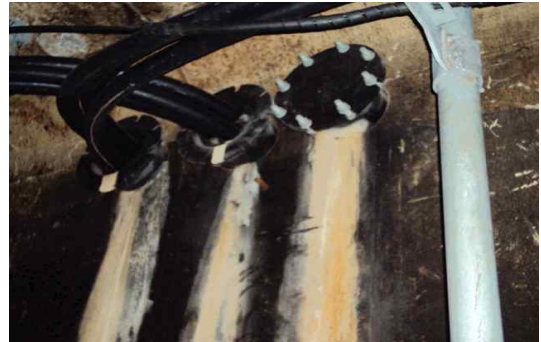
| 현황 | • 백태 |
| 원인 | • 장기공용에 의한 열화, 외부 우수유입 |

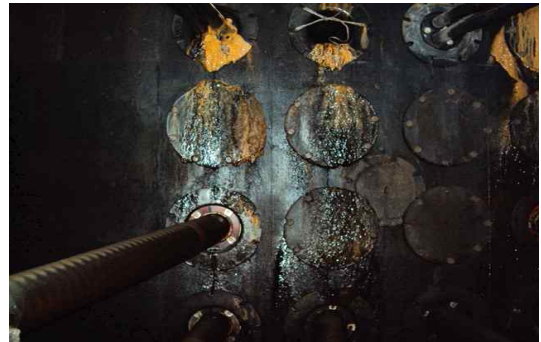
| 현황 | • 관로부 누수흔적 |
| 원인 | • 장기공용에 의한 열화, 외부 우수유입 |

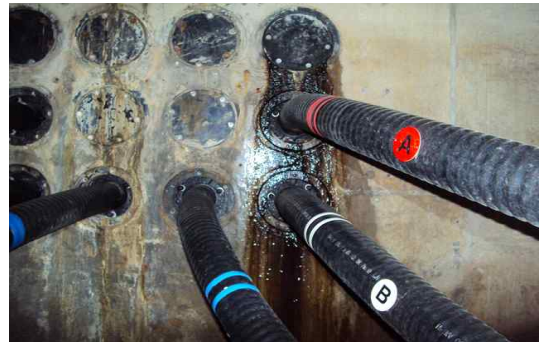
| 현황 | • 관로부 누수흔적 |
| 원인 | • 장기공용에 의한 열화, 외부 우수유입 |

| 조치방안 | • 주의관찰 |

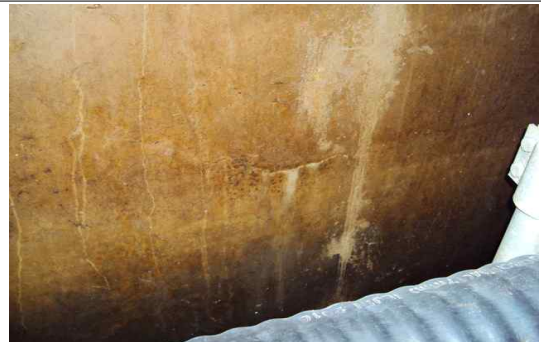
| 현황 | • 관로부 백태 | 현황 | • 균열부 백태 |
| 원인 | • 습기 흡착, 외부 우수유입 | 원인 | • 균열부 우수유입 |
